Asbestinventarisatetest

Aannemersstraat 125, 9040 Gent

Attestnummer : 20230227-000197.000

Uitgegeven op : 27.02.2023

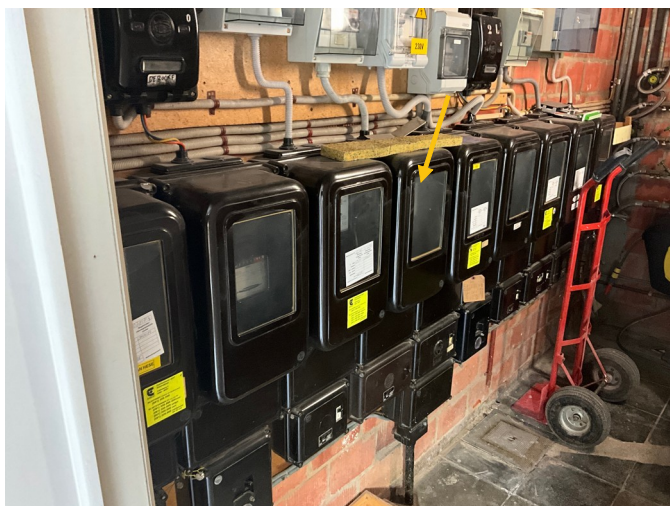
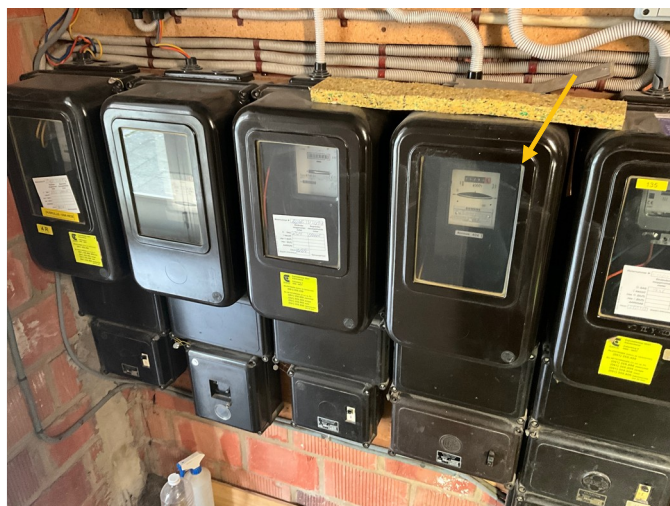
| Fiche 1: Teller elektriciteit in tellerberging gelijkvloers..... | 10 |

| Eindbeoordeling materiaalisico | Laag materiaalisico en/of verlaagde kans op vezelvrijgave |

| Asbestsoort (vezeltype) | Crocidoliet aanwezig |
| Toestand van het materiaal | Onbeschadigd, niet verweerd |

| Beschrijving | Teller elektriciteit in tellerberging gelijkvloers |

- Zorg voor een veilig beheer en verwijder dit asbestmateriaal wanneer het bij werken eenvoudig bereikbaar wordt. Controleer de toestand jaarlijks op wijzigingen.

- Eenvoudige handelingen: mag via doe-het-zelf of door werknemer(s) met opleidingsattest eenvoudige handelingen
Hechtgebonden toepassing mag verwijderd worden via eenvoudige handelingen.
Verdachte toepassing (geen staalname voor labo analyse mogelijk zonder beschadigen van de toepassing).

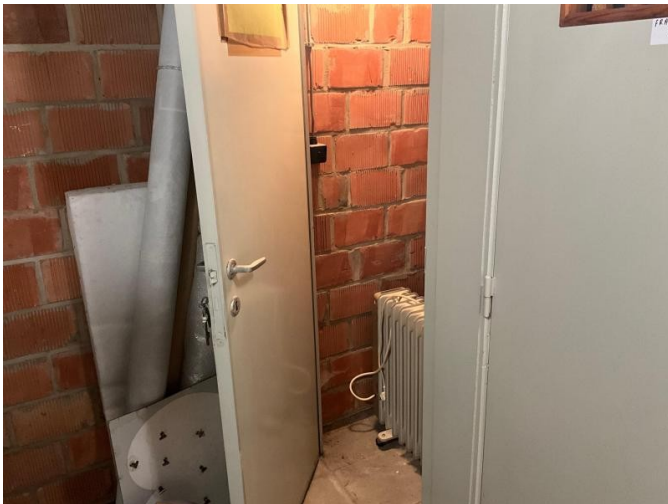
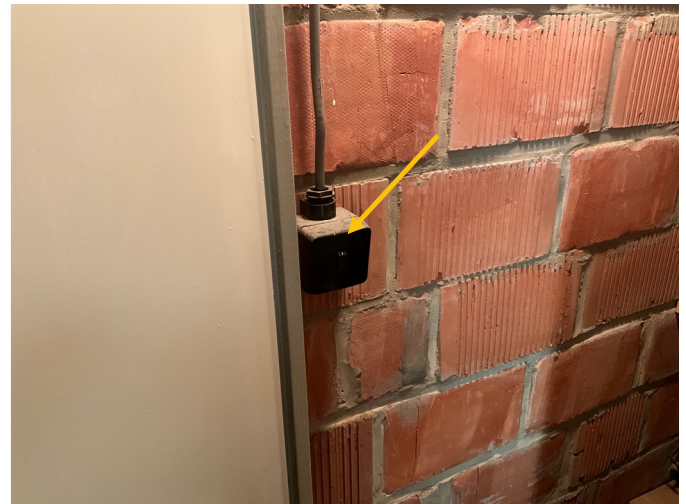
| Fiche 2: Schakelaar individuele berging gelijkvloers..... | 13 |

| Eindbeoordeling materiaalisico | Laag materiaalisico en/of verlaagde kans op vezelvrijgave |

| Asbestsoort (vezeltype) | Crocidoliet aanwezig |
| Toestand van het materiaal | Onbeschadigd, niet verweerd |

| Beschrijving | Schakelaar individuele berging gelijkvloers |

- Zorg voor een veilig beheer en verwijder dit asbestmateriaal wanneer het bij werken eenvoudig bereikbaar wordt. Controleer de toestand jaarlijks op wijzigingen.

- Eenvoudige handelingen: mag via doe-het-zelf of door werknemer(s) met opleidingsattest eenvoudige handelingen
Hechtgebonden toepassing mag verwijderd worden via eenvoudige handelingen.
Verdachte toepassing (geen staalname voor labo analyse mogelijk zonder beschadigen van de toepassing).

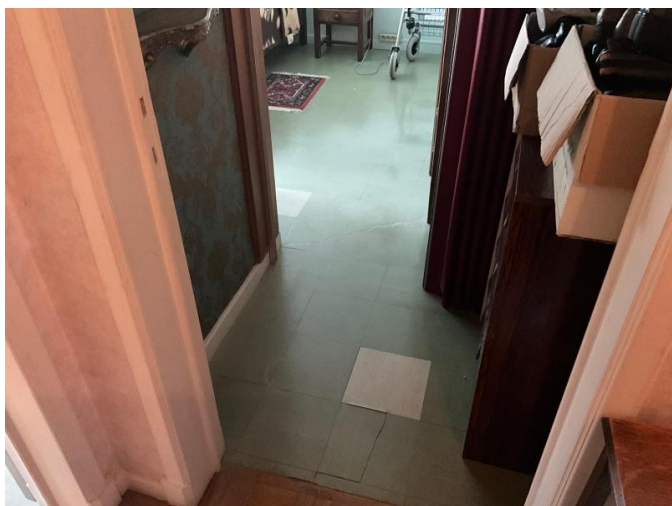
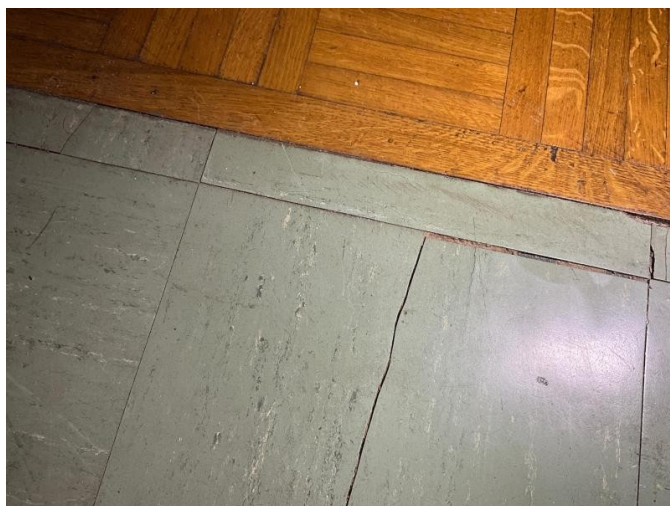
| Fiche 3: Vyniltegels slaapkamer + keuken 70m2..... | 16 |

| Eindbeoordeling materiaalrisico | Laag materiaalrisico en/of verlaagde kans op vezelvrijgave |

| Asbestsoort (vezeltype) | Alleen chrysotiel |
| Toestand van het materiaal | Matig beschadigd, matig verweerd |

| # | Type | Referentie | Resultaat |
|---|---|---|---|
| 3.1 | Puntmonster | 1 | Chrysotiel |

| Beschrijving | Vyniltegels slaapkamer + keuken 70m2 |

- Zorg voor een veilig beheer en verwijder dit asbestmateriaal wanneer het bij werken eenvoudig bereikbaar wordt. Controleer de toestand jaarlijks op wijzigingen.

- Hermetische zone (erkend asbestverwijderaer)
Verwijdering van vinyltegels met zwarte lijm dient te gebeuren met de methode "hermetische zone". Bij verwijdering van de lijm komen de asbestvezels vrij.

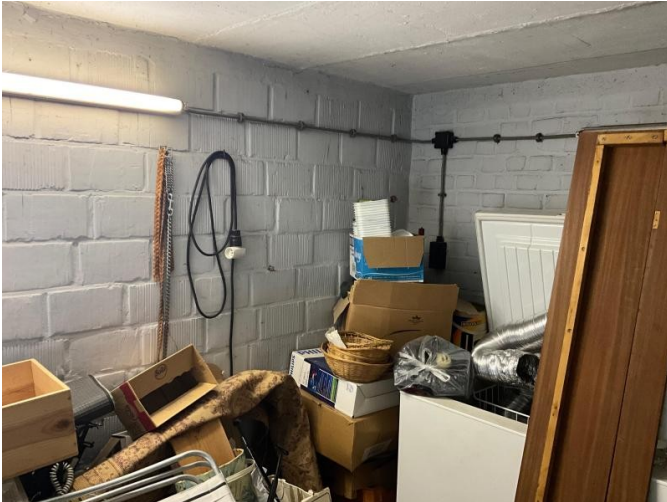
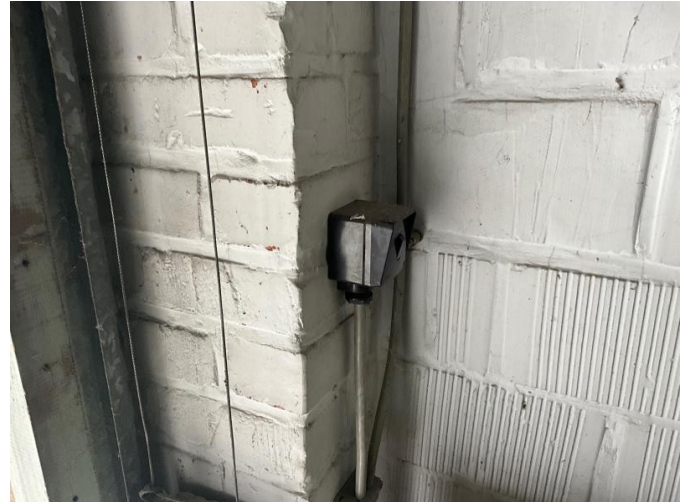
Fiche 4: Schakelaars en elektrische dozen garage (6 stuks)

Verdachte toepassing (geen staalname voor labo analyse mogelijk zonder beschadigen van de toepassing).

| Eindbeoordeling materiaalrisico | Laag materiaalrisico en/of verlaagde kans op vezelvrijgave |

| Asbestsoort (vezeltype) | Crocidoliet aanwezig |
| Toestand van het materiaal | Onbeschadigd, niet verweerd |

| Beschrijving | Schakelaars en elektrische dozen garage (6 stuks) |

- Zorg voor een veilig beheer en verwijder dit asbestmateriaal wanneer het bij werken eenvoudig bereikbaar wordt. Controleer de toestand jaarlijks op wijzigingen.

- Eenvoudige handelingen: mag via doe-het-zelf of door werknemer(s) met opleidingsattest eenvoudige handelingen
Hechtgebonden toepassing mag verwijderd worden via eenvoudige handelingen.

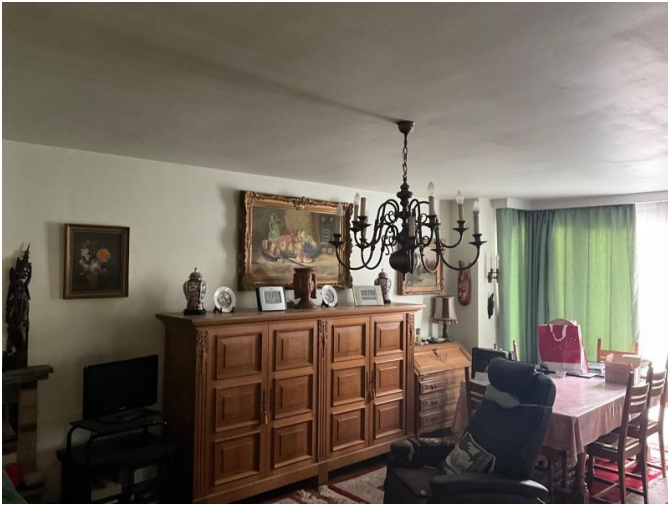
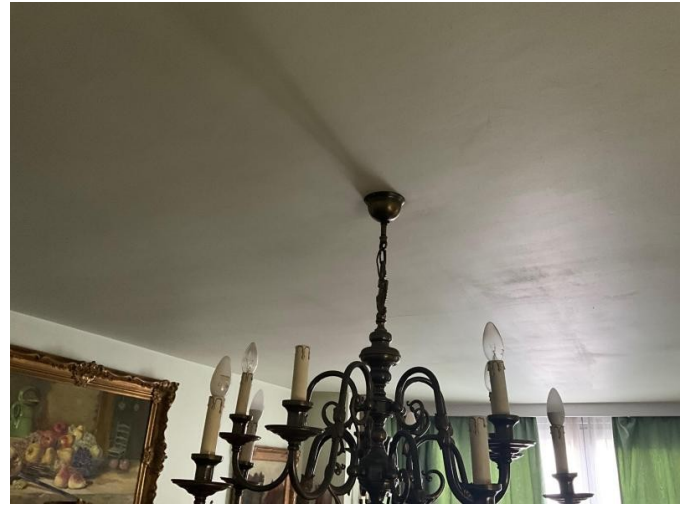
Fiche 8: Pleister plafonds woning

Geen asbest

| # | Type | Referentie | Resultaat |
|---|---|---|---|
| 8.1 | Mengmonster | 3 | Geen asbest |

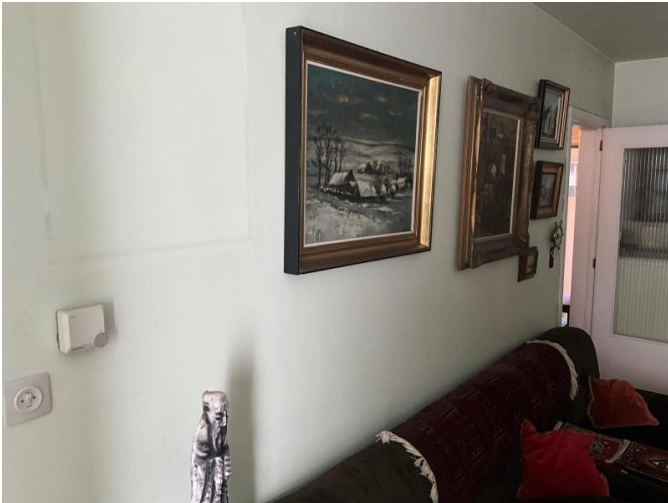
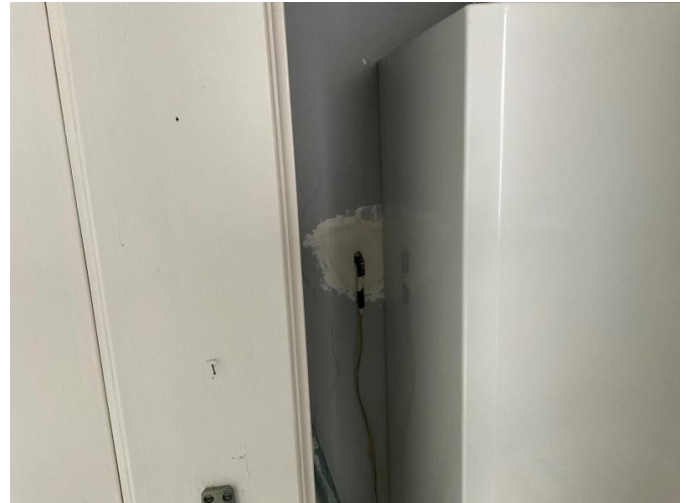
| Fiche 9: Pleister wanden..... | 29 |

Geen asbest

| # | Type | Referentie | Resultaat |
|---|---|---|---|
| 9.1 | Mengmonster | 2 | Geen asbest |

| Beschrijving | Pleister wanden |
