Asbestinventarisatetest

Edingsesteenweg 64, 1541 Herne

Attestnummer : 20230509-000182.000

Uitgegeven op : 09.05.2023

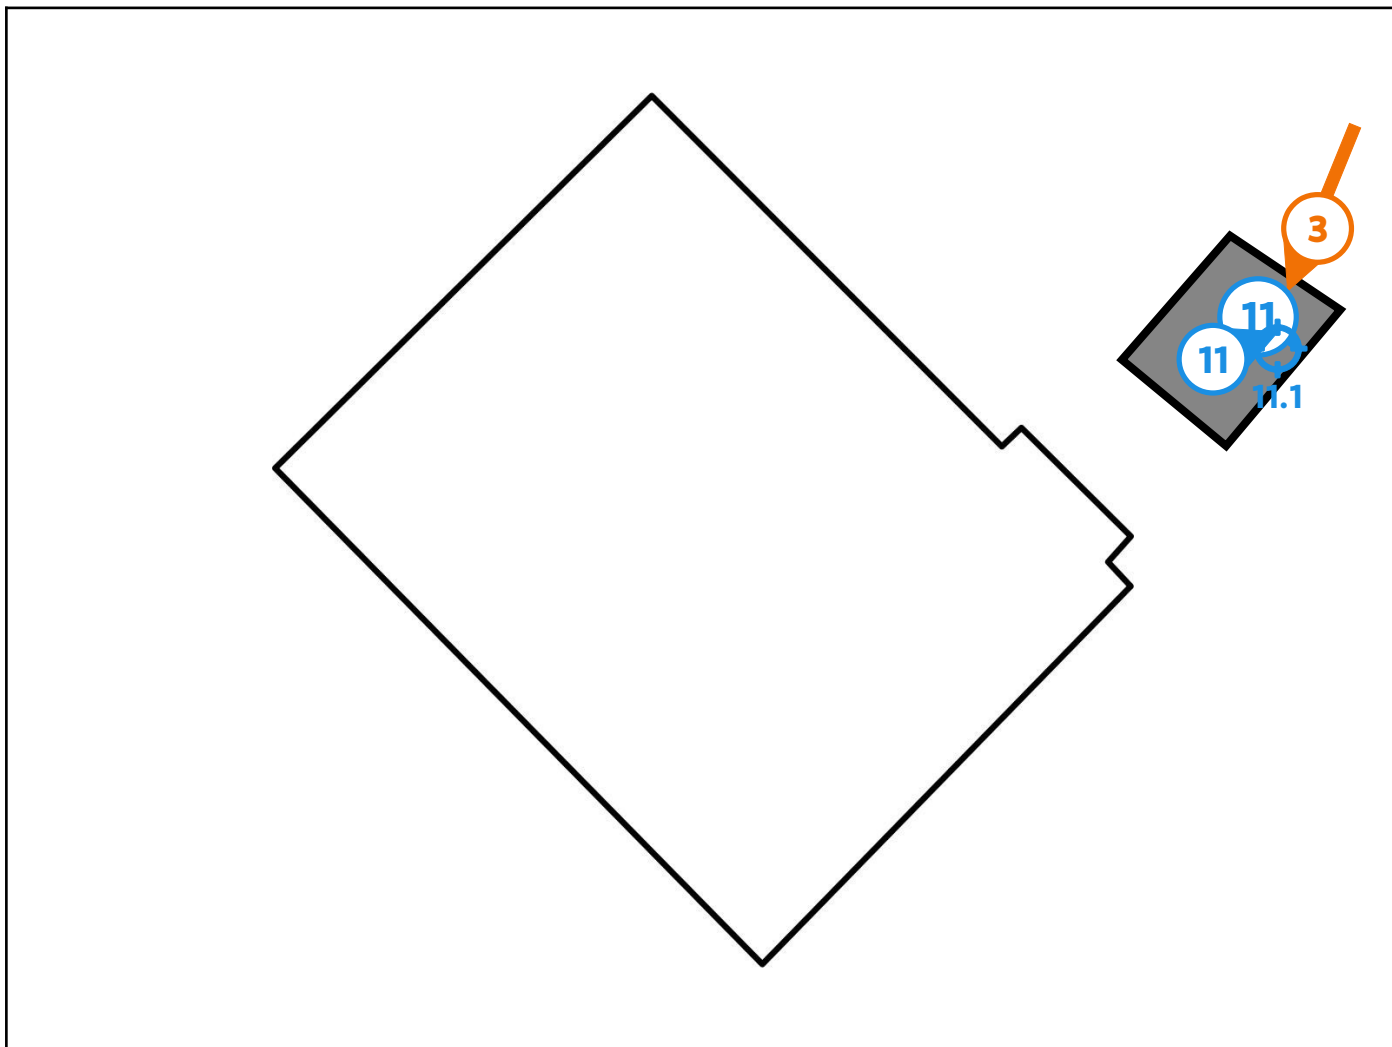
Plan 1.2: Hondenhok

Beschrijving	Type	Actie
3. Hondenhok	Asbestmateriaal	Verwijderen
11. Hondenhok roofing	Geen asbest	-
11.1 Code: MM08	Mengmonster	-

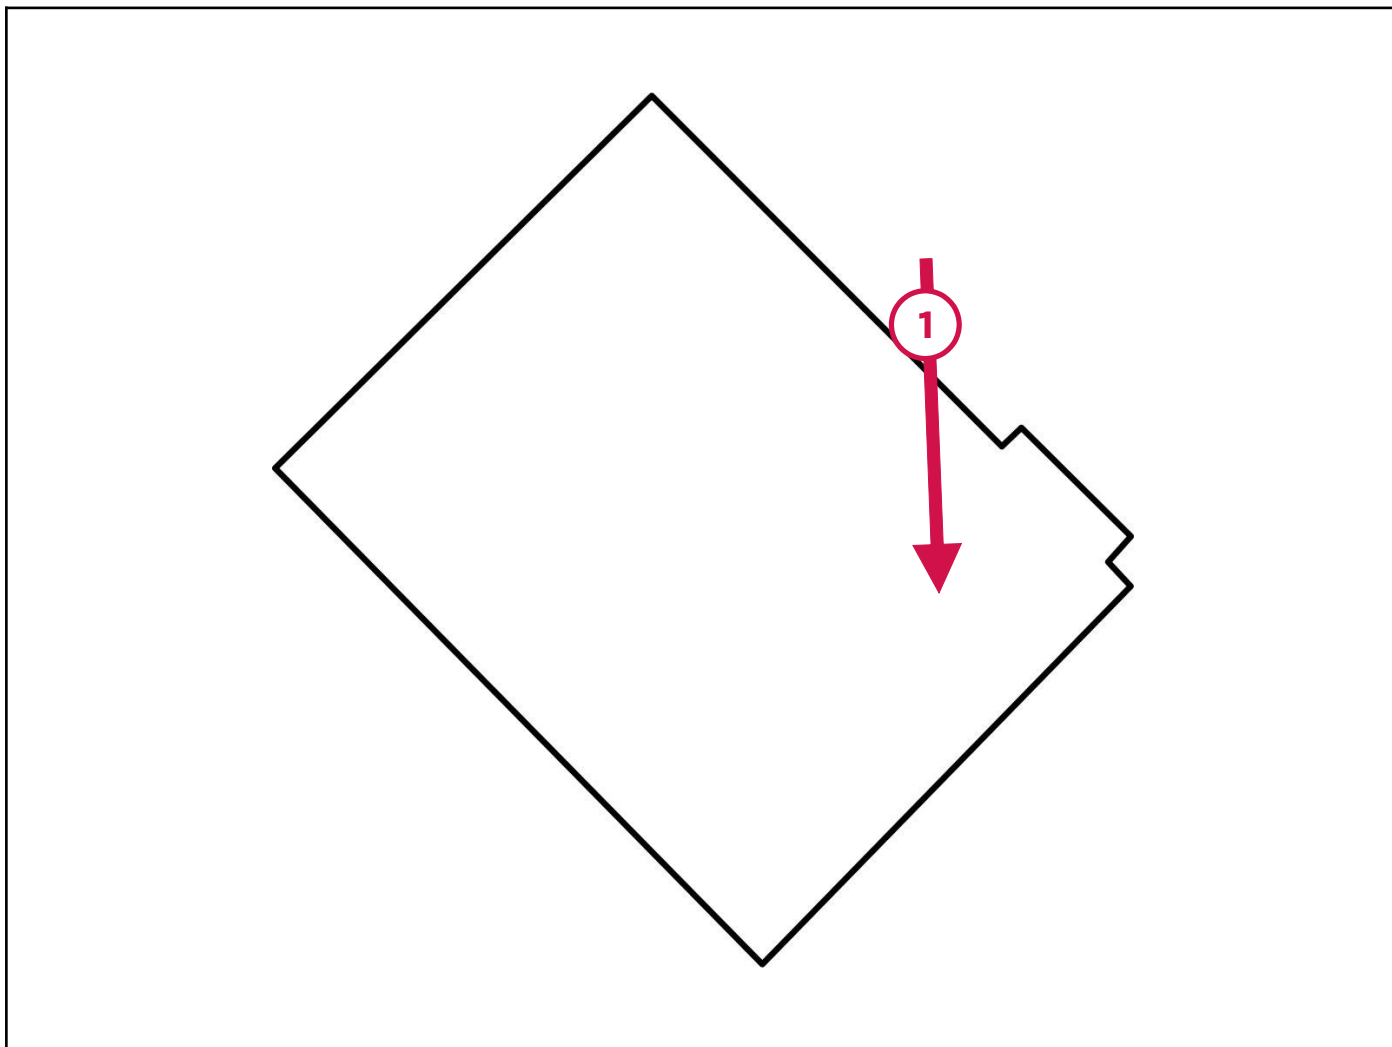
Plan 1.3: Hoofdgebouw zolder

Beschrijving	Type	Actie
1. Leien	Asbestmateriaal	Dringend verwijderen

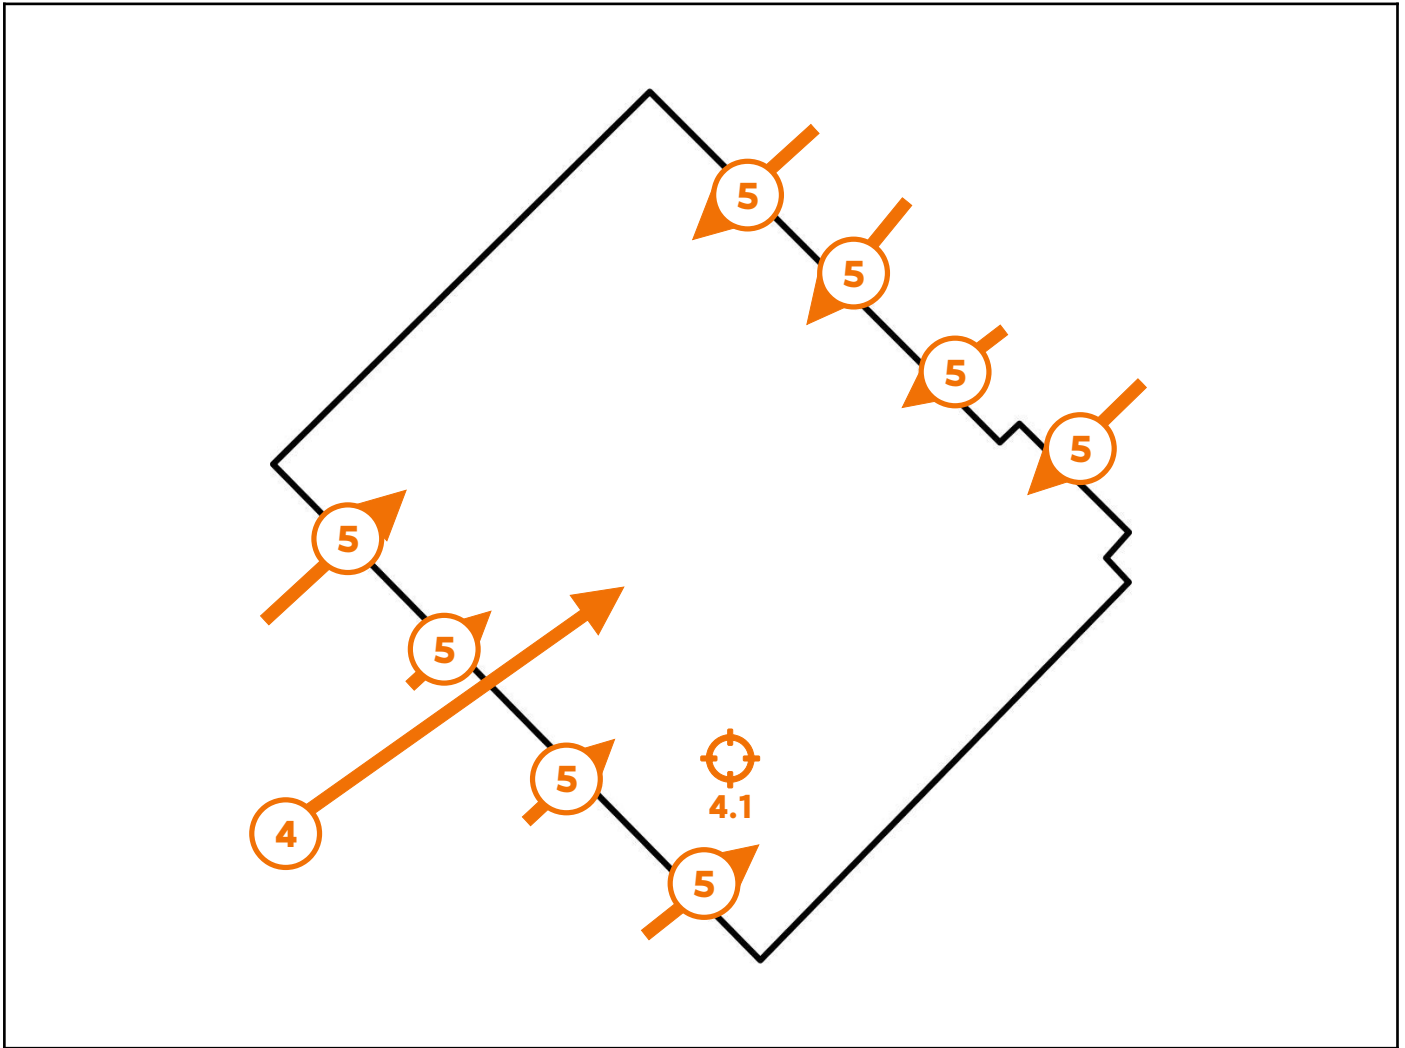
Plan 1.4: Hoofdgebouw dak

Beschrijving	Type	Actie
4. Leien dak	Asbestmateriaal	Verwijderen
4.1 Code: MM07	Puntmonster	-
5. Singles dakkapellen (8)	Asbestmateriaal	Verwijderen

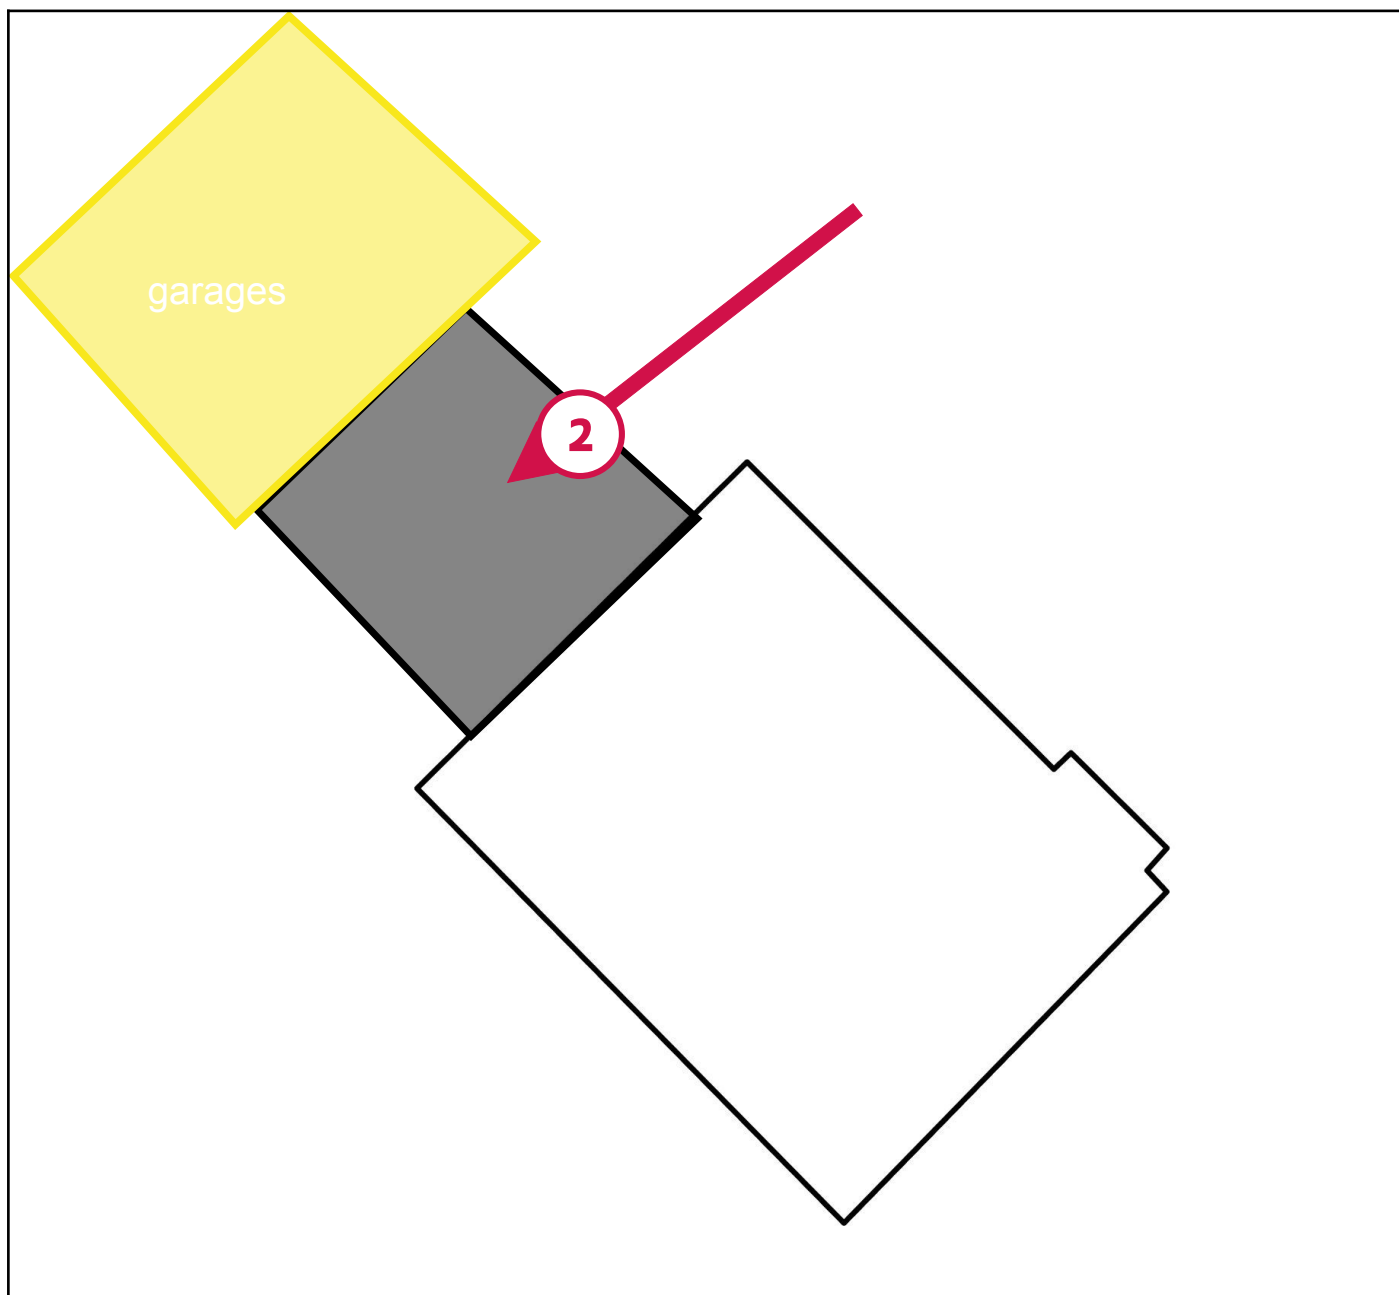
Plan 1.8: Oversteek naar garages

Beschrijving	Type	Actie
2. Plat dak	Asbestmateriaal	Dringend maatregelen nemen

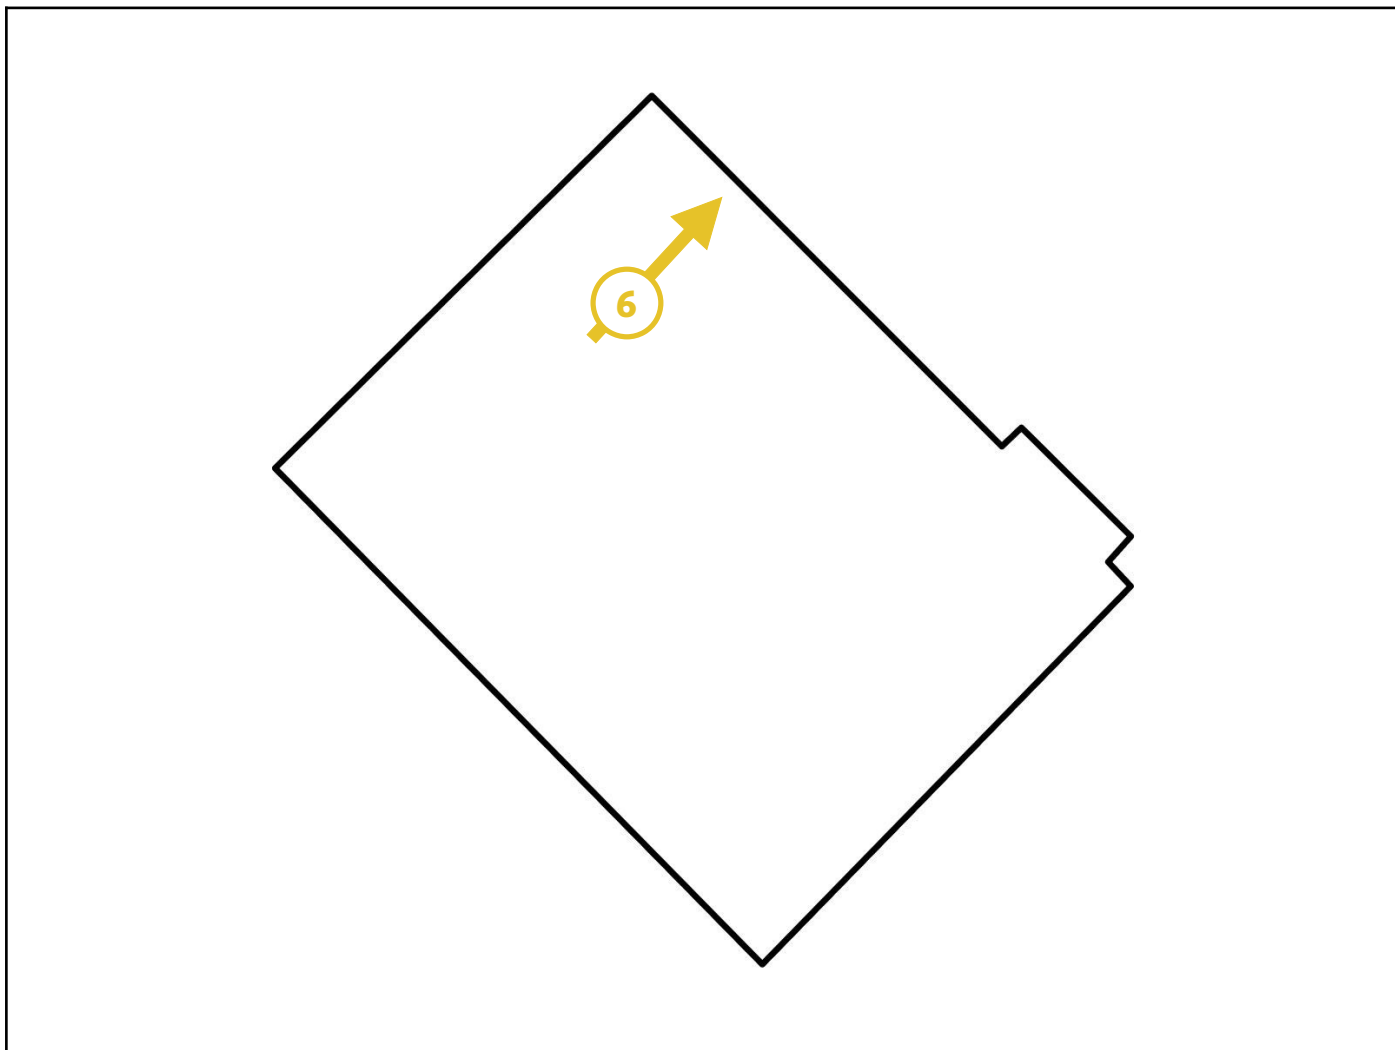
Plan 1.9: Kelder

Beschrijving	Type	Actie
6. Elektro	Asbestmateriaal	Zorgvuldig beheren

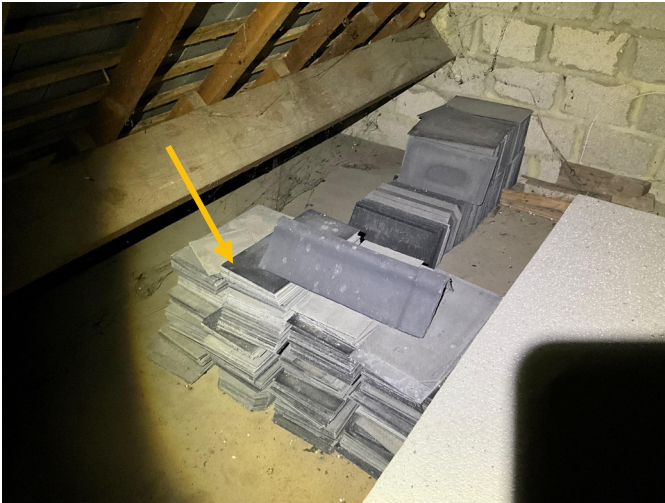
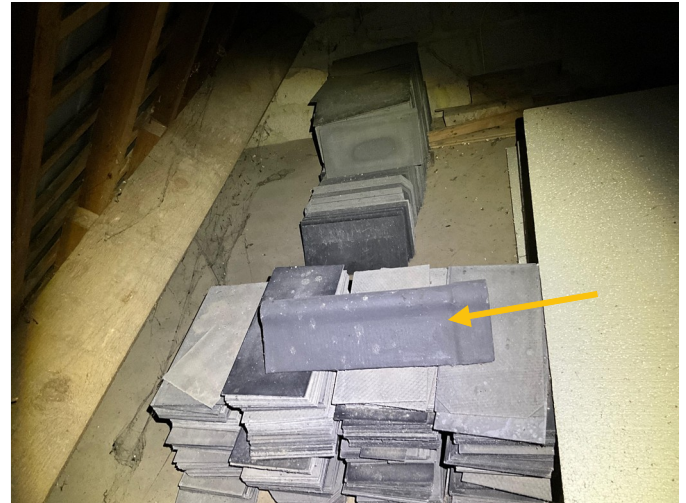
Conclusie

Beschrijving	Leien
Type afvalstof	Betreft stock-voorraad of gedemonteerde asbestmaterialen
Aanwezige resten	Nog een enkele platen in de kelder
Omgeving	Binnen
Primaire drager	Vloer
Asbestmaterialen	<ul style="list-style-type: none">Dak- en gevelbekleding - Lei, shingle
Bindmiddel van asbestmateriaal	Cement
Gebondenheid op basis van bindmiddel	Hecht
Hoeveelheid (gewicht - aantal)	<ul style="list-style-type: none">80,00 kg - 1 stuk
Totaal gewicht	80,00 kg
Eenvoudig bereikbaar	Ja
Identificatiemethode	Vaststelling zonder monsternamen

Dringend verwijderen

- Verwijder het asbestafval.

- Eenvoudige handelingen: mag via doe-het-zelf of door werknemer(s) met opleidingsattest eenvoudige handelingen
Inpakken in de juiste verpakking en met de nodige voorzichtigheid wegbrengen naar containerpark

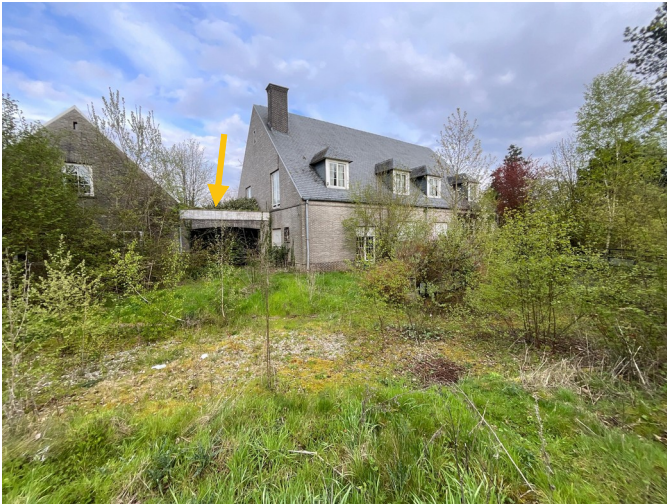
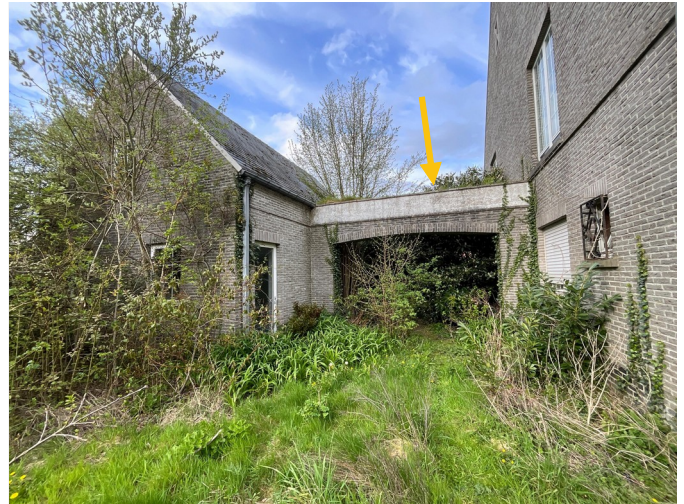
Het asbestmateriaal valt onder de mijlpaal van 2040.

Eindbeoordeling materiaalrisico	Hoog materiaalrisico en/of hoge kans op vezelvrijgave
---------------------------------	---

Gebondenheid	Categorie 1: hechtgebonden in oorsprong
Asbestsoort (vezeltype)	Crocidoliet aanwezig
Asbestconcentratie	Laag (< 50%)
Afschermingsgraad van het gehele materiaal	Geheel of deels vrij aan de buitenlucht
Toestand van het materiaal	Zwaar beschadigd, zwaar verweerd

Beschrijving	Plat dak
Omgeving	Buiten
Primaire drager	Plat dak
Asbestmateriaal	Dak- en gevelbekleding - Roofing
Bindmiddel van asbestmateriaal	Bitumen (roofing, teer, asfalt)
Gebondenheid op basis van bindmiddel	Hecht
Hoeveelheid (oppervlakte - aantal)	<ul style="list-style-type: none"> 15,00 m² - 1 stuk
Totale oppervlakte	15,00 m ²
Eenvoudig bereikbaar	<p>Nee</p> <ul style="list-style-type: none"> Het asbestmateriaal is bedekt (uitgezonderd laag verf, coating, behang, kunststof, textiel) en het wegnemen van het bedekkende materiaal kan niet zonder het bedekkende materiaal te beschadigen.

Dringend maatregelen nemen

- Zorg voor een veilig beheer en verwijder dit asbestmateriaal wanneer het bij werken eenvoudig bereikbaar wordt. Controleer de toestand jaarlijks op wijzigingen.
- Hemelwater dat afspoelt van asbestcement daken of gevels kan asbestdeeltjes bevatten. Gebruik het enkel voor gesloten circuits (bv. spoelen toiletten). Reinig na het vervangen van het dak of de gevel de dakgoten en regenwaterput of -ton om asbesthoudend sediment of slib te verwijderen

- Eenvoudige handelingen: enkel door erkend asbestverwijderaar
Gezien de vegetatie zal verwijdering niet mogelijk zijn zonder zware beschadiging van de vermoedelijke toepassing

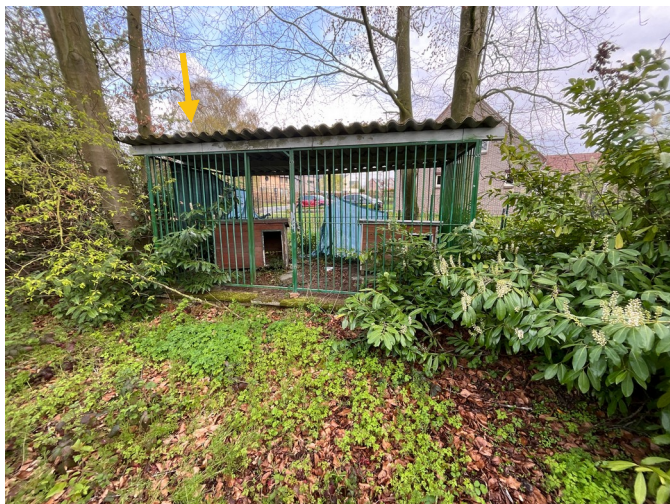
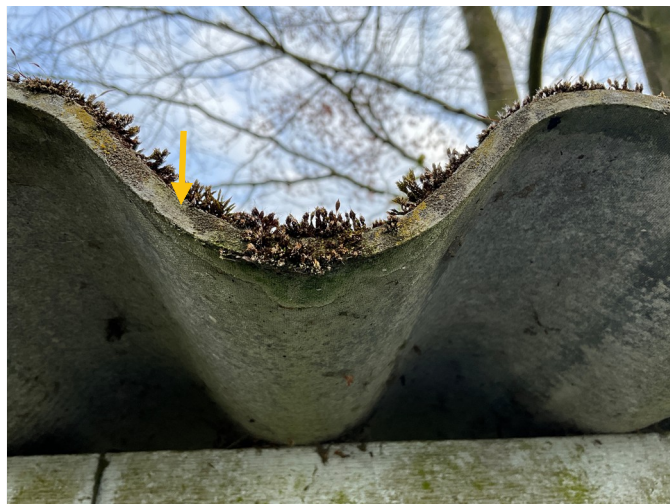
Het asbestmateriaal valt onder de mijlpaal van 2034.

Eindbeoordeling materiaalrisico	Verhoogd materiaalrisico en/of verhoogde kans op vezelvrijgave
---------------------------------	--

Gebondenheid	Categorie 1: hechtgebonden in oorsprong
Asbestsoort (vezeltype)	Crocidoliet aanwezig
Asbestconcentratie	Laag (< 50%)
Afschermingsgraad van het gehele materiaal	Geheel of deels vrij aan de buitenlucht
Toestand van het materiaal	Matig beschadigd, matig verweerd

Beschrijving	Hondenhok
Omgeving	Buiten
Primaire drager	Plat dak
Asbestmateriaal	Dak- en gevelbekleding - Golfplaat
Bindmiddel van asbestmateriaal	Cement
Gebondenheid op basis van bindmiddel	Hecht
Hoeveelheid (oppervlakte - aantal)	• 10,00 m ² - 1 stuk
Totale oppervlakte	10,00 m ²
Eenvoudig bereikbaar	Ja

Verwijderen

- Zorg voor een veilig beheer. Vermijd het beschadigen van het asbestmateriaal. Controleer de toestand jaarlijks op wijzigingen.
- Hemelwater dat afspoelt van asbestcement daken of gevels kan asbestdeeltjes bevatten. Gebruik het enkel voor gesloten circuits (bv. spoelen toiletten). Reinig na het vervangen van het dak of de gevel de dakgoten en regenwaterput of -ton om asbesthoudend sediment of slib te verwijderen

- Eenvoudige handelingen: mag via doe-het-zelf of door werknemer(s) met opleidingsattest eenvoudige handelingen
Platen met de nodige voorzichtigheid verwijderen, vermijd breken
Afvoeren naar containerpark

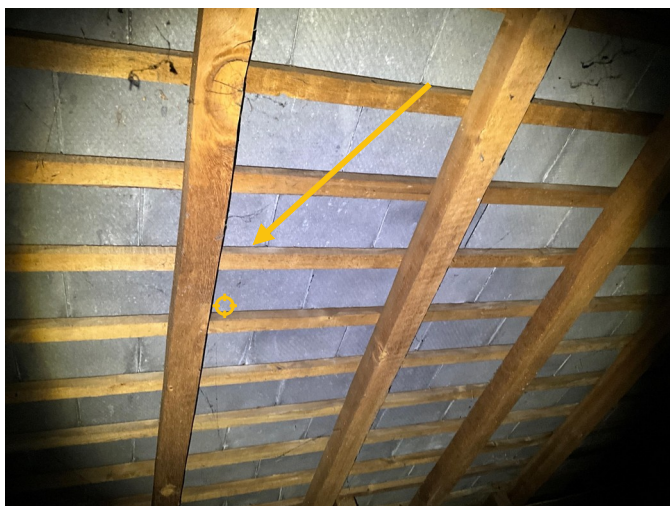
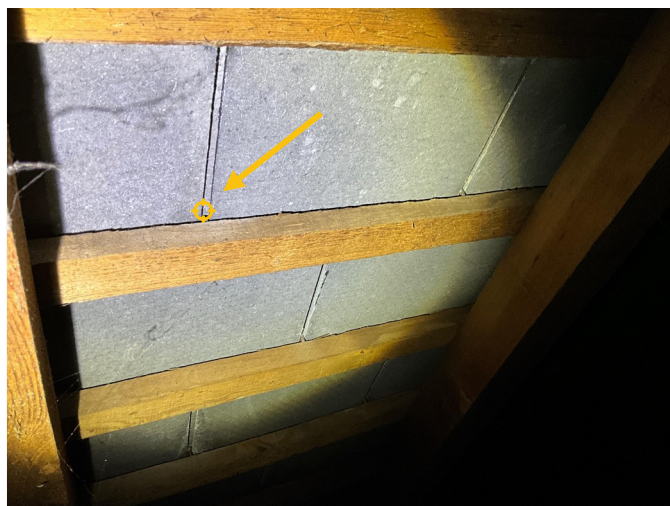
Het asbestmateriaal valt onder de mijlpaal van 2040.

Eindbeoordeling materiaalrisico	Verhoogd materiaalrisico en/of verhoogde kans op vezelvrijgave
---------------------------------	--

Gebondenheid	Categorie 1: hechtgebonden in oorsprong
Asbestsoort (vezeltype)	Alleen chrysotiel
Asbestconcentratie	Laag (< 50%)
Afschermingsgraad van het gehele materiaal	Geheel of deels (ook) vrij aan de binnenlucht
Toestand van het materiaal	Matig beschadigd, matig verweerd

#	Type	Referentie	Resultaat
4.1	Puntmonster	MM07	Chrysotiel

Beschrijving	Leien dak
Omgeving	Binnen
Primaire drager	Schuin dak
Asbestmateriaal	Dak- en gevelbekleding - Lei, shingle
Bindmiddel van asbestmateriaal	Cement
Gebondenheid op basis van bindmiddel	Hecht
Hoeveelheid (oppervlakte - aantal)	• 400,00 m ² - 1 stuk
Totale oppervlakte	400,00 m ²

Verwijderen

- Zorg voor een veilig beheer. Vermijd het beschadigen van het asbestmateriaal. Controleer de toestand jaarlijks op wijzigingen.
- Hemelwater dat afspoelt van asbestcement daken of gevels kan asbestdeeltjes bevatten. Gebruik het enkel voor gesloten circuits (bv. spoelen toiletten). Reinig na het vervangen van het dak of de gevel de dakgoten en regenwaterput of -ton om asbesthoudend sediment of slib te verwijderen

- Eenvoudige handelingen: enkel door erkend asbestverwijderaar
Leien laten verwijderen door erkend asbestverwijderaar

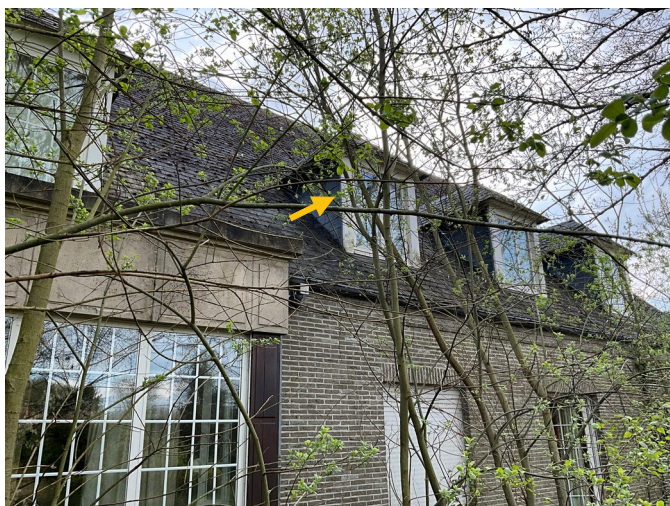
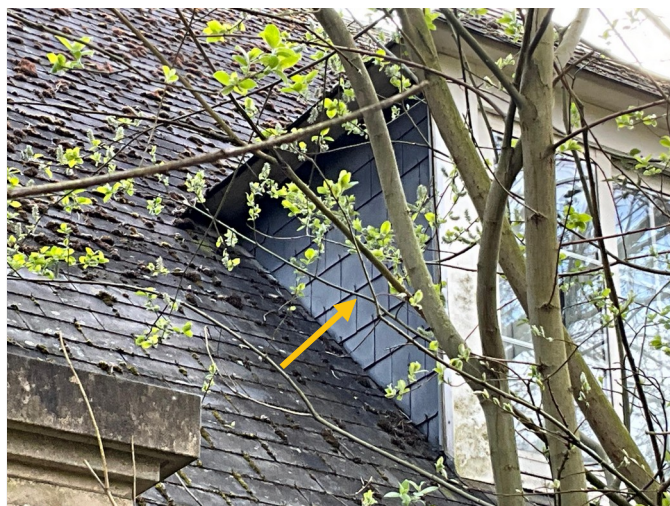
Het asbestmateriaal valt onder de mijlpaal van 2034.

Eindbeoordeling materiaalrisico	Verhoogd materiaalrisico en/of verhoogde kans op vezelvrijgave
---------------------------------	--

Gebondenheid	Categorie 1: hechtgebonden in oorsprong
Asbestsoort (vezeltype)	Crocidoliet aanwezig
Asbestconcentratie	Laag (< 50%)
Afschermingsgraad van het gehele materiaal	Geheel of deels vrij aan de buitenlucht
Toestand van het materiaal	Matig beschadigd, matig verweerd

Beschrijving	Singles dakkapellen (8)
Omgeving	Buiten
Primaire drager	Dakopening (raam, ...)
Asbestmateriaal	Dak- en gevelbekleding - Lei, shingle
Bindmiddel van asbestmateriaal	Cement
Gebondenheid op basis van bindmiddel	Hecht
Hoeveelheid (oppervlakte - aantal)	• 40,00 m ² - 1 stuk
Totale oppervlakte	40,00 m ²
Eenvoudig bereikbaar	Ja

Verwijderen

- Zorg voor een veilig beheer. Vermijd het beschadigen van het asbestmateriaal. Controleer de toestand jaarlijks op wijzigingen.
- Hemelwater dat afspoelt van asbestcement daken of gevels kan asbestdeeltjes bevatten. Gebruik het enkel voor gesloten circuits (bv. spoelen toiletten). Reinig na het vervangen van het dak of de gevel de dakgoten en regenwaterput of -ton om asbesthoudend sediment of slib te verwijderen

- Eenvoudige handelingen: mag via doe-het-zelf of door werknemer(s) met opleidingsattest eenvoudige handelingen
De shingles met de nodige voorzichtigheid wegnemen en in de correcte verpakking afvoeren naar containerpark
Voorkomen dat shingles breken
De correcte PBM's dragen

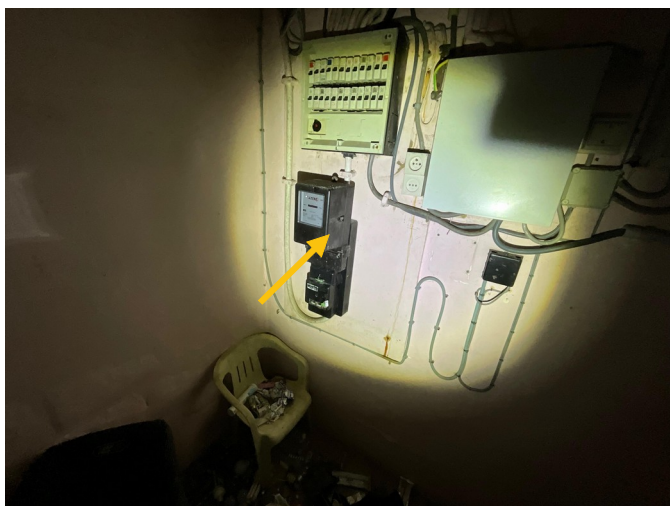
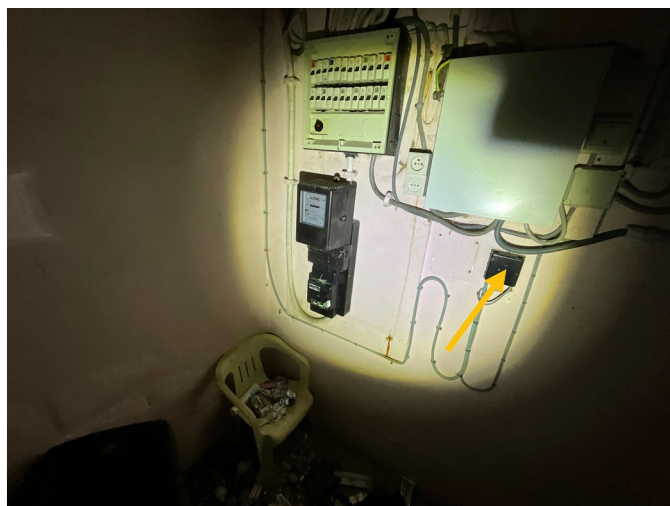
Het asbestmateriaal valt onder de mijlpaal van 2040.

Eindbeoordeling materiaalrisico	Zeer laag materiaalrisico en/of zeer lage kans op vezelvrijgave
---------------------------------	---

Gebondenheid	Categorie 1: hechtgebonden in oorsprong
Asbestsoort (vezeltype)	Crocidoliet aanwezig
Asbestconcentratie	Laag (< 50%)
Afschermingsgraad van het gehele materiaal	Stootvaste afscherming of omkasting
Toestand van het materiaal	Onbeschadigd, niet verweerd

Beschrijving	Elektro
Omgeving	Binnen
Primaire drager	Binnenwand
Asbestmateriaal	Plaat, paneel, tablet - Type Bakeliet
Bindmiddel van asbestmateriaal	Kunststof of -hars
Gebondenheid op basis van bindmiddel	Hecht
Hoeveelheid (oppervlakte - dikte - aantal)	• 0,50 m ² - 0,50 cm - 1 stuk
Totaal volume	0,003 m ³
Eenvoudig bereikbaar	Ja
Bevestigingswijze	• Geschroefd
Identificatiemethode	Vaststelling zonder monsternamen

Zorgvuldig beheren

- Zorg voor een veilig beheer. Vermijd het beschadigen van het asbestmateriaal. Controleer de toestand jaarlijks op wijzigingen.

- Eenvoudige handelingen: mag via doe-het-zelf of door werknemer(s) met opleidingsattest eenvoudige handelingen
Zorgvuldig verwijderen en in aangepaste verpakking naar containerpark brengen
