Asbestinventarisatetest

Geraardsbergsesteenweg 28, 1540 Pajottegem

Attestnummer : 20260105-000042.000

Asbestveilig (maar niet asbestvrij)

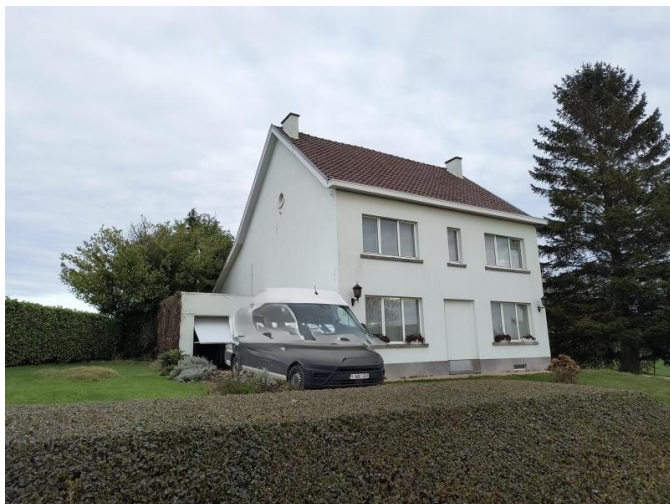
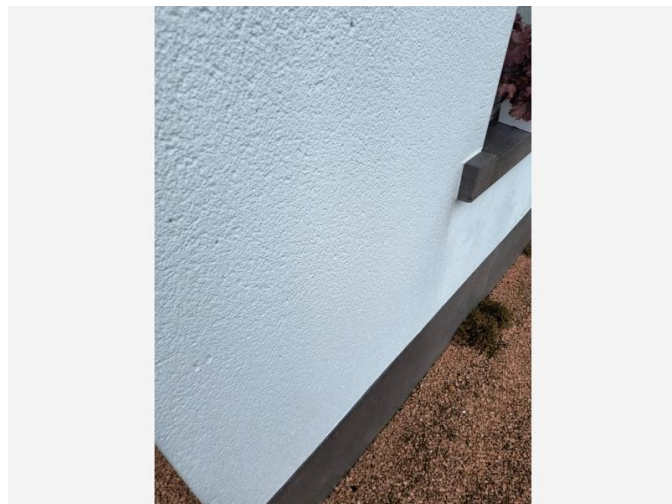
Het asbestmateriaal valt onder de mijlpaal van 2040.

| Eindbeoordeling materiaalrisico | Laag materiaalrisico en/of verlaagde kans op vezelvrijgave |

| Gebondenheid | Categorie 1: hechtgebonden in oorsprong |
| Asbestsoort (vezeltype) | Amfibool aanwezig, uitgezonderd crocidoliet |
| Asbestconcentratie | Laag (< 50%) |
| Afschermingsgraad van het gehele materiaal | Geheel of deels vrij aan de buitenlucht |
| Toestand van het materiaal | Licht beschadigd, licht verweerd. Intact calciumsilicaatmateriaal of categorie III 'gebondenheid' |

| Beschrijving | Crepi voorgevel en zijgevels |
| Opmerking | <p>Crepi is in een verplicht staal maar de staalname kon niet worden uitgevoerd wegens verbod tot het betreden van het perceel.</p> <p>Staalname is echter noodzakelijk om deze toepassing uit te sluiten als asbesthoudend.</p> <p>Er is mogelijks ook nog crepi aan de achtergevel en het bijgebouw.</p> |

- Zorg voor een veilig beheer. Vermijd het beschadigen van het asbestmateriaal. Controleer de toestand jaarlijks op wijzigingen.
- Scherm in afwachting van verwijdering het asbestmateriaal af van luchtstromingen en verstoring: bijvoorbeeld door het te verpakken, te fixeren, af te dekken, signalisatie - afbakening aan te brengen, ...
- Voer bijkomende staalname(s) uit.

- Hermetische zone (erkend asbestverwijderaar)
Crepi mag enkel verwijderd worden door een erkend asbestverwijderaar - en dit onder hermetische zone.
De toepassing bevindt zich buitenshuis maar kan niet verwijderd worden zonder overmatige stofvorming.
Meer info vindt u hier: <https://ovam.vlaanderen.be/wie-mag-wat-verwijderen>

Scherm in afwachting de beschadigingen af.

Gebruik hiervoor minstens een P3 masker en wegwerphandschoenen.

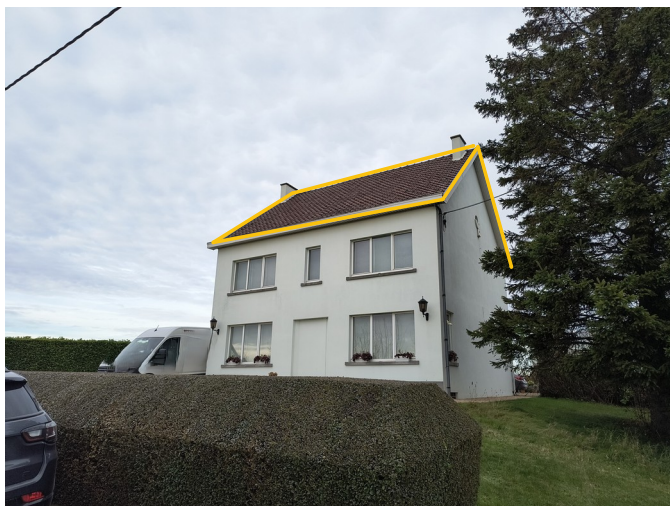
Tijdelijke beperking

Reden: Geen toegang tot inspectie

Uitleg van de asbestdeskundige: De bewoner weigerde de toegang tot de woning en bijgebouw.

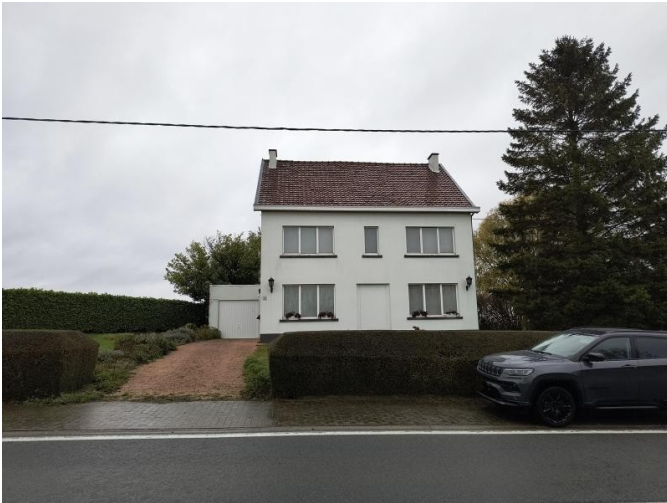
Tijdelijke beperking

Reden: Toegang geweigerd

Uitleg van de asbestdeskundige: De bewoonster weigerde de toegang tot het perceel en de woning.

Er zijn 2 plaatsbezoeken geweest en 2 maal werd de toegang geweigerd.

Op de luchtfoto is 1 bijgebouw vast te stellen dat niet fysiek kon worden waargenomen.

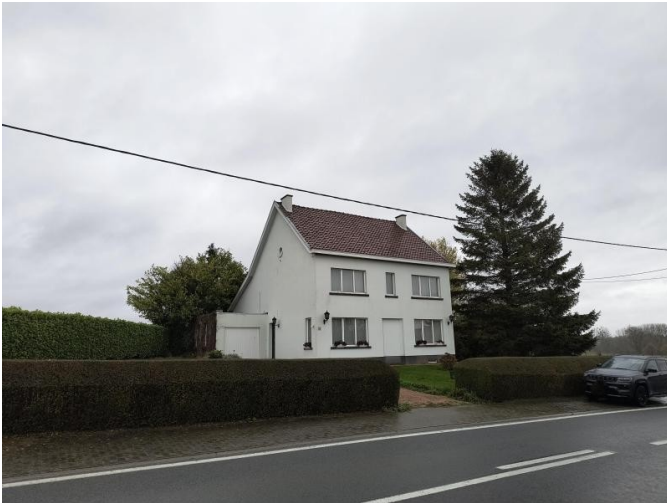
Tijdelijke beperking

Reden: Geen toegang tot inspectie

Uitleg van de asbestdeskundige: De bewoner weigerde de toegang tot de woning en bijgebouw.

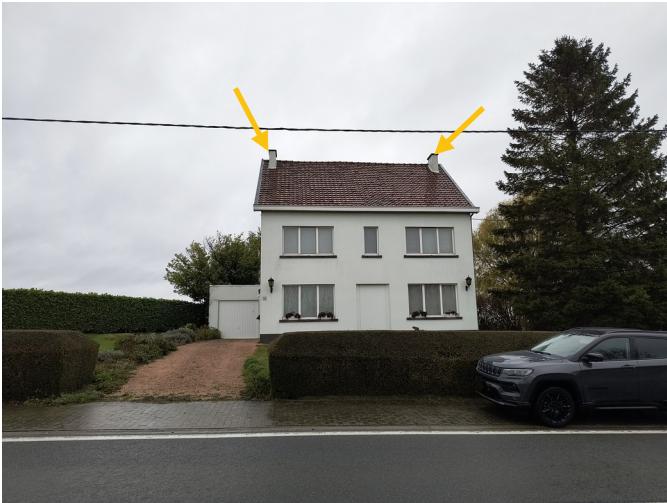
Tijdelijke beperking

Reden: Het te onderzoeken materiaal situeert zich hoger dan 3,50 m te rekenen vanaf een veilige ondergrond

Uitleg van de asbestdeskundige: De binnenkant van de schoorstenen kon niet geïnspecteerd worden wegens hoger dan 3,5m van de begane grond en ook niet bereikbaar vanuit de woning aangezien de toegang geweigerd werd.

Er zijn mogelijks nog schoorstenen aan de achterzijde of op het bijgebouw.

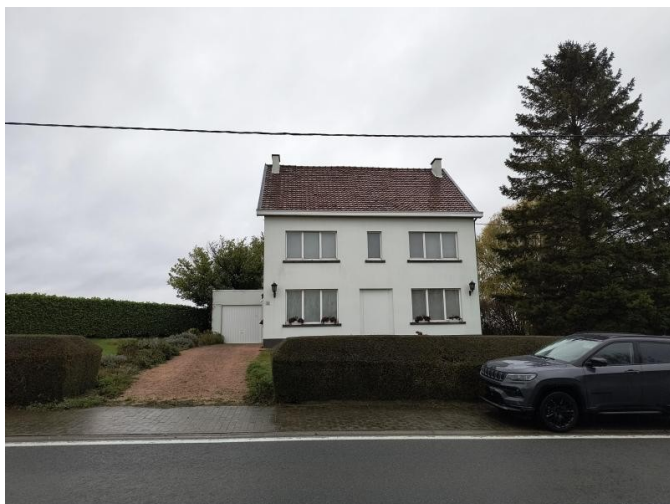
Tijdelijke beperking

Reden: Geen toegang tot inspectie

Uitleg van de asbestdeskundige: De bewoner weigerde de toegang tot de woning en bijgebouw.

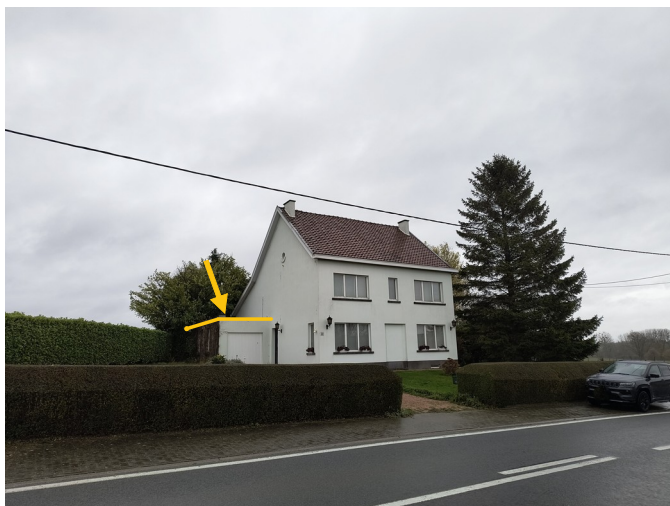
Tijdelijke beperking

Reden: Geen toegang tot inspectie

Uitleg van de asbestdeskundige: De toegang tot het perceel en woning werd geweigerd door de bewoner.

De garage heeft een plat dak.

Mogelijks zijn er nog andere platte daken op het perceel.

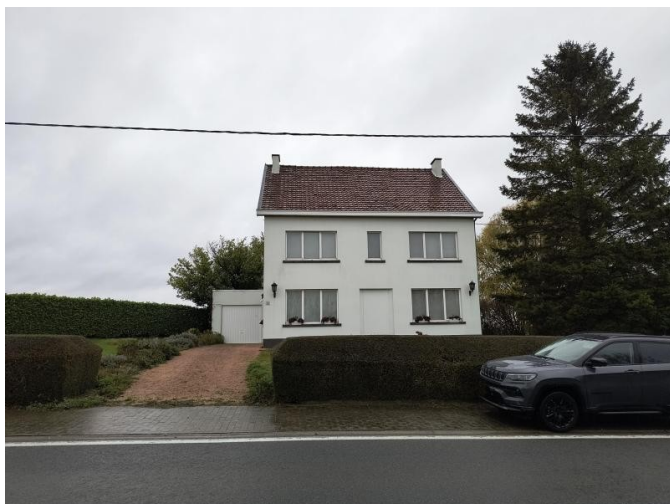
Tijdelijke beperking

Reden: Geen toegang tot inspectie

Uitleg van de asbestdeskundige: Er kon niet worden vastgesteld of er een lift aanwezig is.

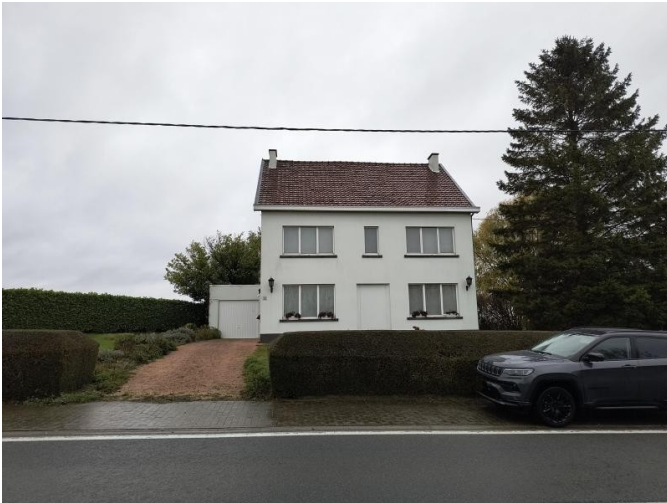
Tijdelijke beperking

Reden: Geen toegang tot inspectie

Uitleg van de asbestdeskundige: De bewoner weigerde de toegang tot de woning en bijgebouw.

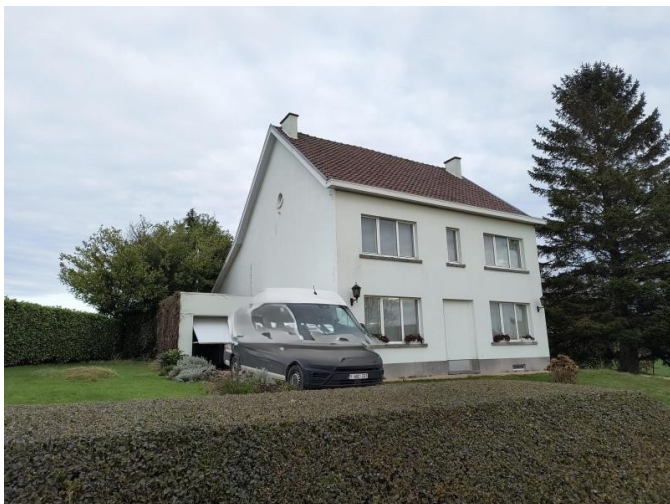
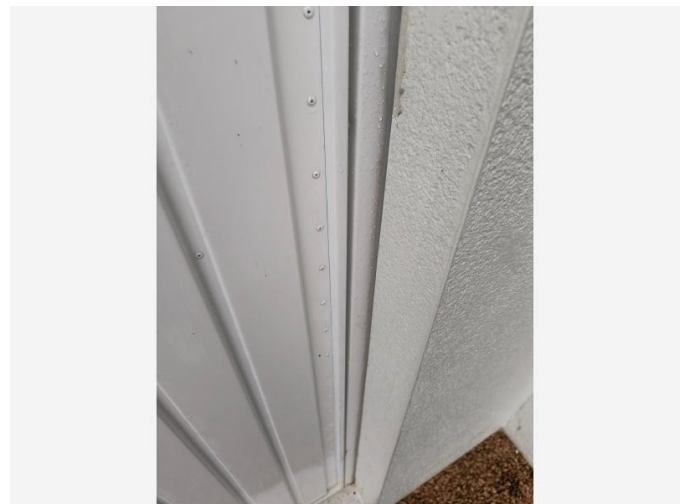
| Beschrijving | Notitie | Terug te vinden op plannen |
|--|--|---|
| Fiche 10: Mastiek ramen en deuren voorgevel en zijgevels | Enkel de ramen en deuren aan de voorgevel konden geïnspecteerd worden. Deze zijn allemaal gesiliconeerd. | Plan 1.1: Woning plan |

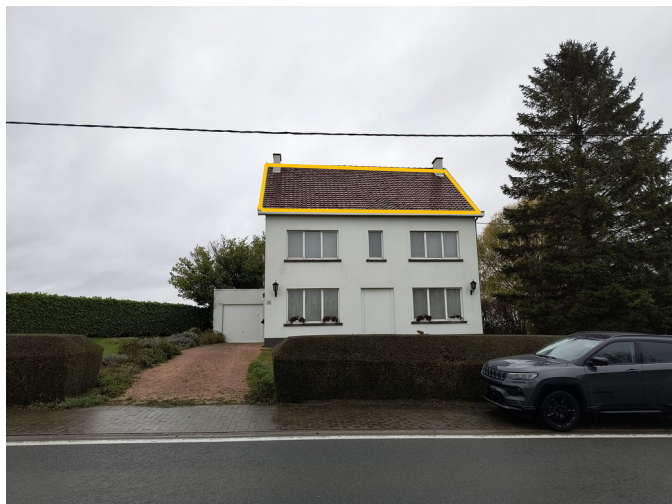
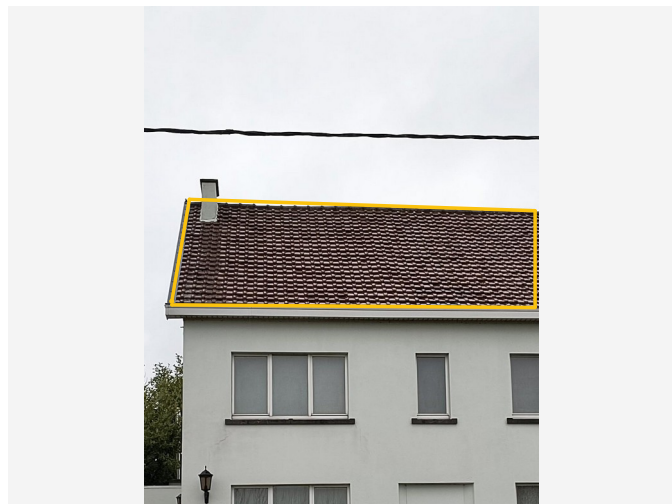
| Beschrijving | Notitie | Terug te vinden op plannen |
|--|--|---|
| Fiche 11: Dak voorgevel | Het dak aan de voorgevel bestaat uit pannen. De dakbedekking aan de achterkant + het dak van het bijgebouw kon niet waargenomen worden. | - |
