Asbestinventarisatetest

Onderwijsstraat 20, 3630 Maasmechelen

Attestnummer : 20240412-000344.001

Uitgegeven op : 14.04.2024

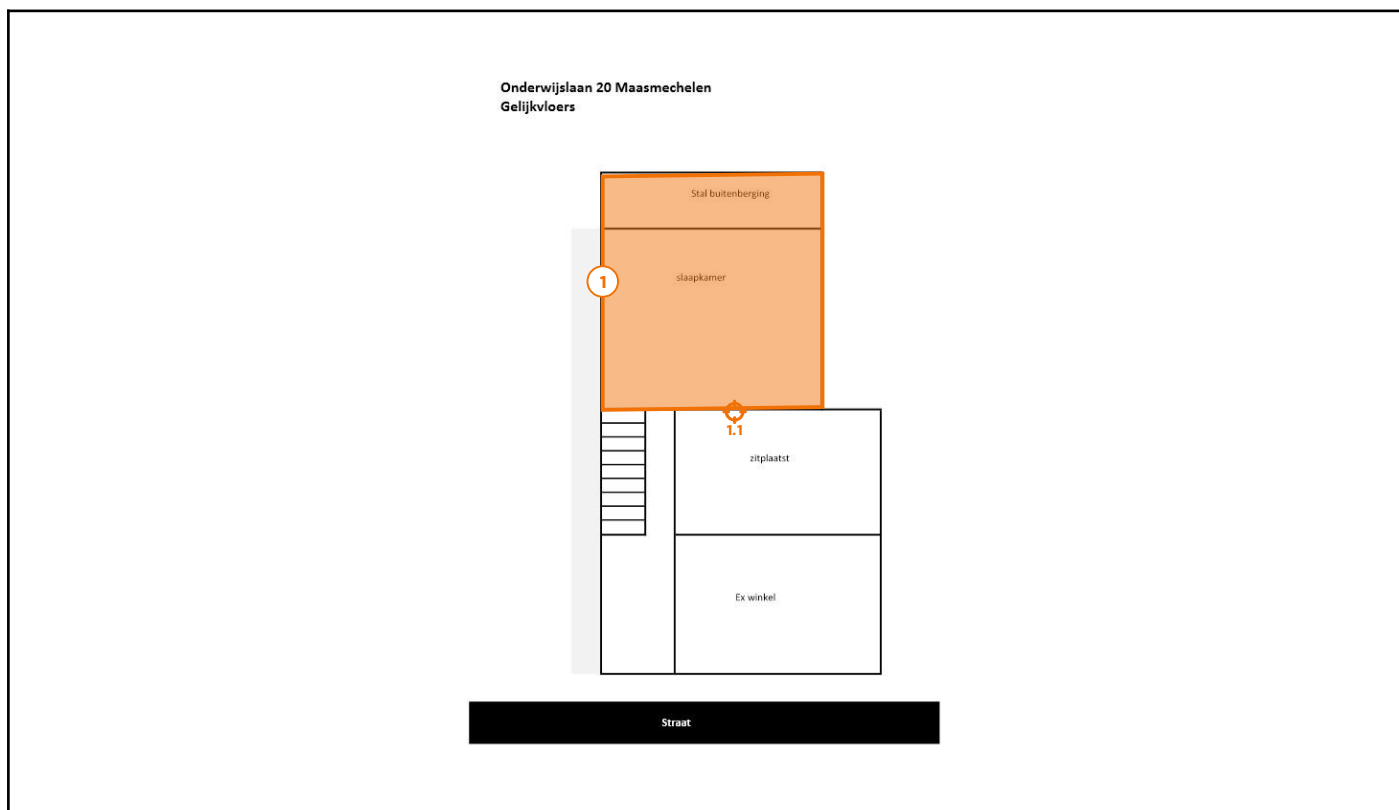
Plan 1.8: Gelijkvloers onderwijsstraat 20

Beschrijving	Type	Actie
1. Dak achterbouw golfplaten	Asbestmateriaal	Verwijderen
1.1 Code: Golfplaten achterbouw	Puntmonster	-

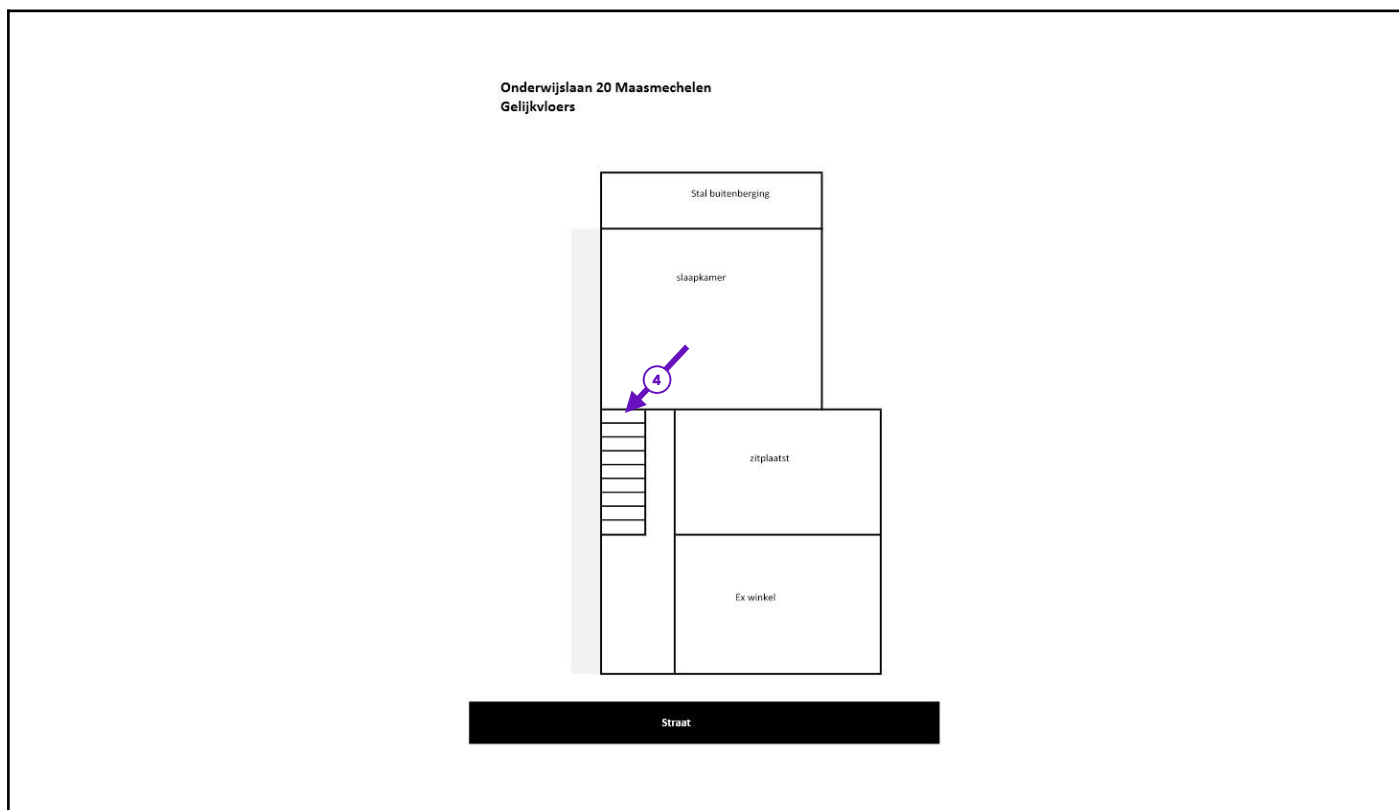
Plan 1.9: Gelijkvloers onderwijsstraat 20

Beschrijving	Type	Actie
4. Kelder is niet veilig te betreden	Beperking	-

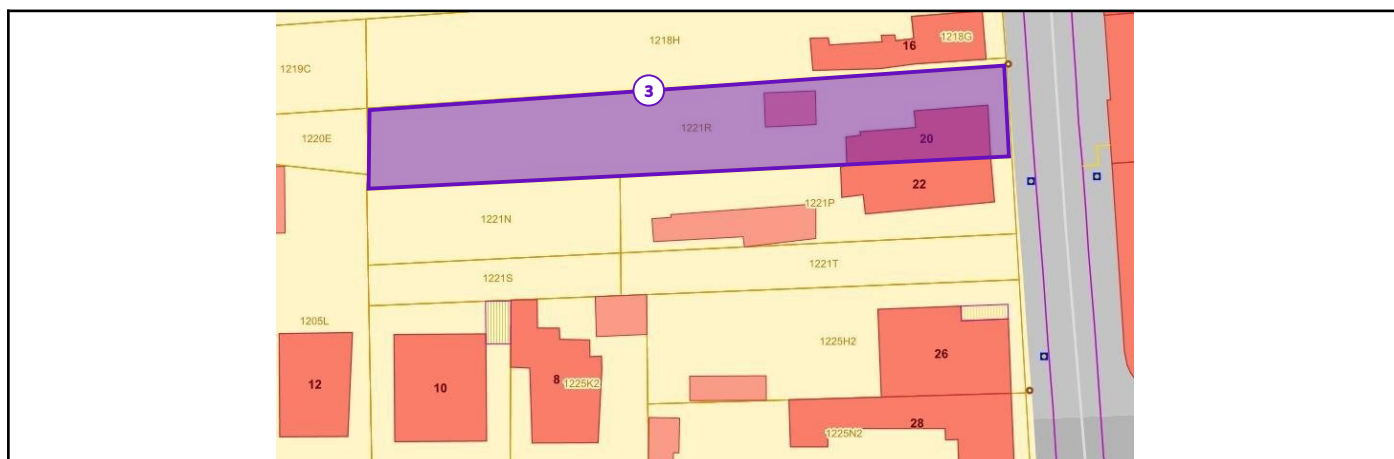
Plan 1.13: Tuin

Beschrijving	Type	Actie
3. TUIN	Beperking	-

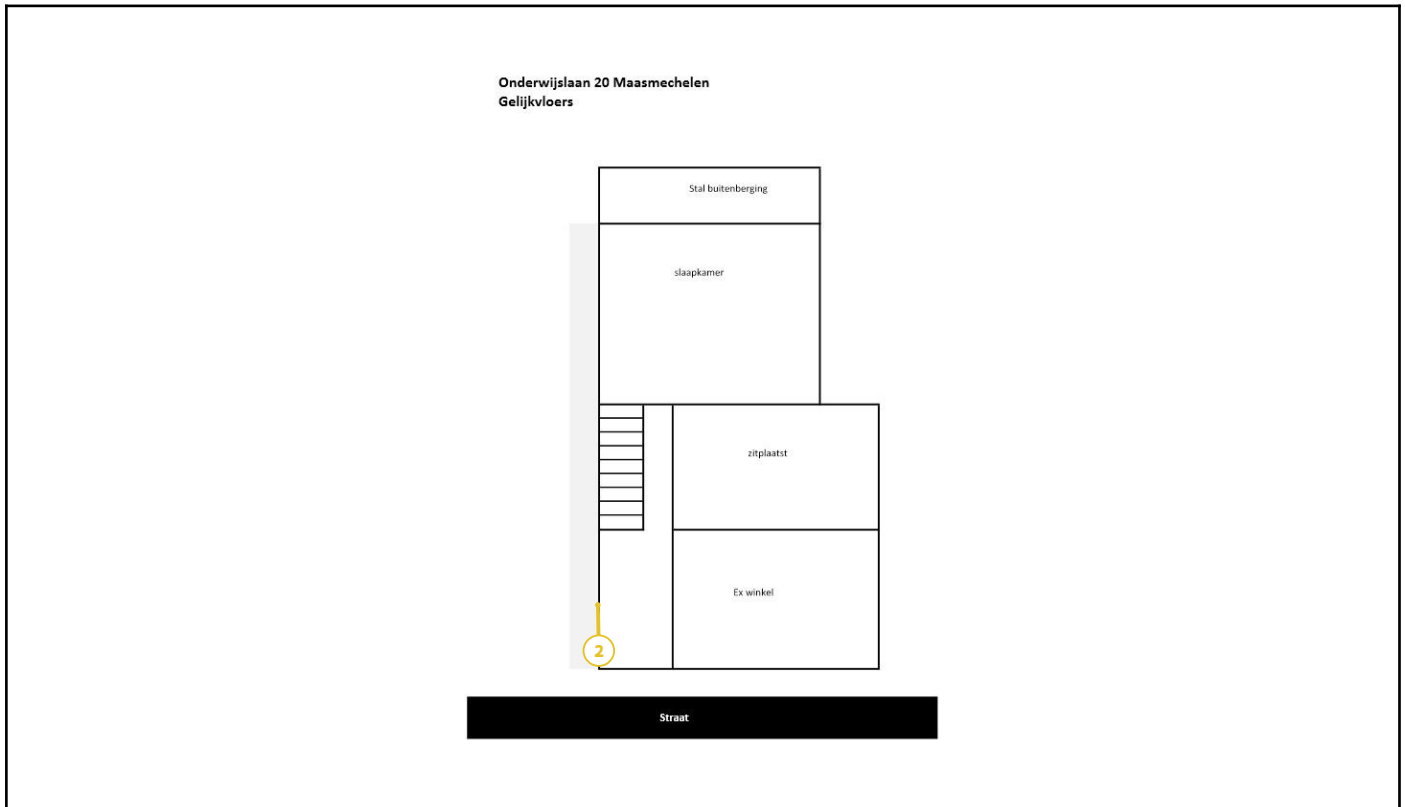
Plan 1.14: Kwh tellerkasten Fluvius en oude schekelaars

Beschrijving	Type	Actie
2. Kwh tellerkast Fluvius + enkele oude schakelaars	Asbestmateriaal	Zorgvuldig beheren

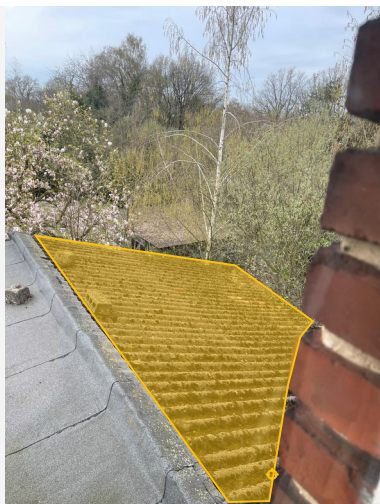
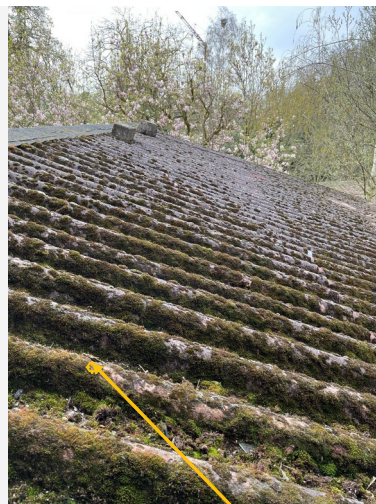
De golfplaten zijn zo verweerd dat ze praktisch niet te demonteren zijn zonder bijkomende schade en het risico van vrijkomen van asbestvezels

Eindbeoordeling materiaalrisico	Verhoogd materiaalrisico en/of verhoogde kans op vezelvrijgave
---------------------------------	--

Gebondenheid	Categorie 1: hechtgebonden in oorsprong
Asbestsoort (vezeltype)	Alleen chrysotiel
Asbestconcentratie	Laag (< 50%)
Afschermingsgraad van het gehele materiaal	Geheel of deels vrij aan de buitenlucht
Toestand van het materiaal	Zwaar beschadigd, zwaar verweerd

#	Type	Referentie	Resultaat
1.1	Puntmonster	Golfplaten achterbouw	Chrysotiel

Beschrijving	Dak achterbouw golfplaten
Omgeving	Buiten
Primaire drager	Plat dak
Asbestmateriaal	Dak- en gevelbekleding - Golfplaat
Bindmiddel van asbestmateriaal	Cement
Gebondenheid op basis van bindmiddel	Hecht
Hoeveelheid (oppervlakte - aantal)	• 29,07 m ² - 1 stuk

Het asbestmateriaal valt onder de mijlpaal van 2034.

Verwijderen

- Verwijder dit asbestmateriaal zo snel mogelijk. Volg de toestand goed op.

- Eenvoudige handelingen: enkel door erkend asbestverwijderaar
Gezien de zeer slechte toestand zou het raadzaam om deze werken te laten uitvoeren door een erkend asbestdeskundige .

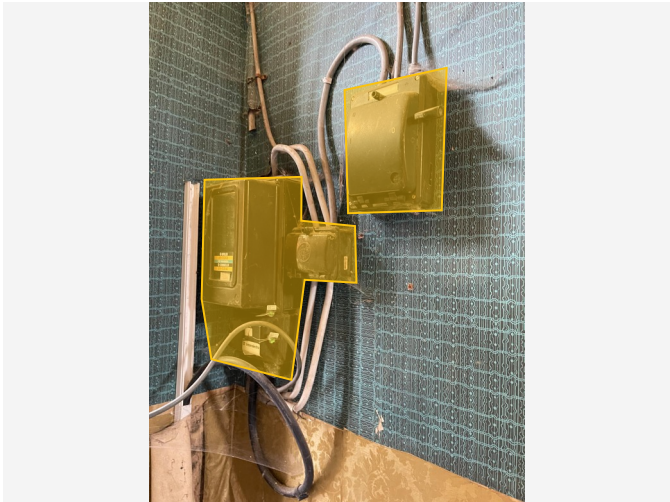
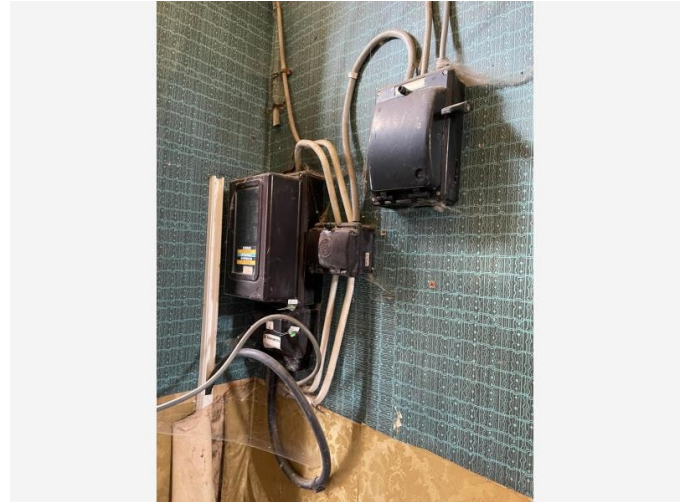
Eindbeoordeling materiaalisico	Laag materiaalisico en/of verlaagde kans op vezelvrijgave
--------------------------------	---

Gebondenheid	Categorie 1: hechtgebonden in oorsprong
Asbestsoort (vezeltype)	Amfibool aanwezig, uitgezonderd crocidoliet
Asbestconcentratie	Laag (< 50%)
Afschermingsgraad van het gehele materiaal	Geheel of deels (ook) vrij aan de binnenlucht
Toestand van het materiaal	Licht beschadigd, licht verweerd. Intact materiaal type Pical – asbestboard of categorie III 'gebondenheid'

Beschrijving	Kwh tellerkast Fluvius + enkele oude schakelaars
Omgeving	Binnen
Primaire drager	Communicatie en elektrische infrastructuur en uitrusting
Asbestmateriaal	Plaat, paneel, tablet - Type Bakeliet
Bindmiddel van asbestmateriaal	Kunststof of -hars
Gebondenheid op basis van bindmiddel	Hecht
Hoeveelheid (oppervlakte - dikte - aantal)	• 0,25 m ² - 1,00 cm - 1 stuk
Totaal volume	0,003 m ³

Het asbestmateriaal valt onder de mijlpaal van 2040.

Zorgvuldig beheren

- Zorg voor een veilig beheer. Vermijd het beschadigen van het asbestmateriaal. Controleer de toestand jaarlijks op wijzigingen.

- Eenvoudige handelingen: mag via doe-het-zelf of door werknemer(s) met opleidingsattest eenvoudige handelingen
Kan verwijderd worden zonder bijkomende schade . wel met de juiste opleiding , werkmethode en geschikte PBM's

Opgepast voor de tellerkast is enkel Fluvius bevoegd

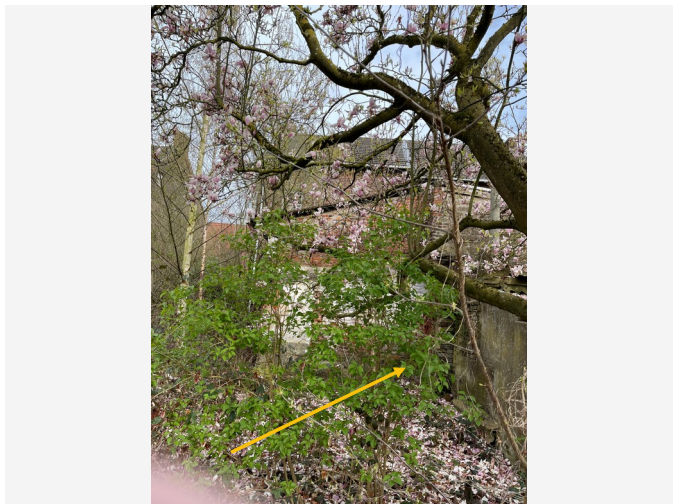
Situeringfoto

Tijdelijke beperking

Reden: Overwoekerende vegetatie

Uitleg van de asbestdeskundige: Er kan niet nagegaan worden tijdens het plaatsbezoek of er nog asbest resten op het terrein aanwezig zijn . Is volledig overwoekerd

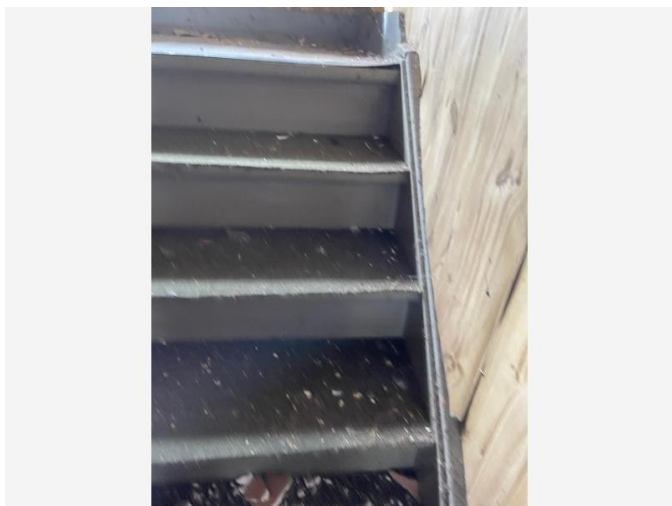
Situeringsfoto

Permanente beperking

Reden: Kelder is niet toegankelijk

Uitleg van de asbestdeskundige: Kelder is niet toegankelijk gezien de stabiliteit van de trap (enige toegang)

Het vermoeden bestaat dat de verwarmingsinstallatie alsook rioolbuizen mogelijk asbesthoudend zijn

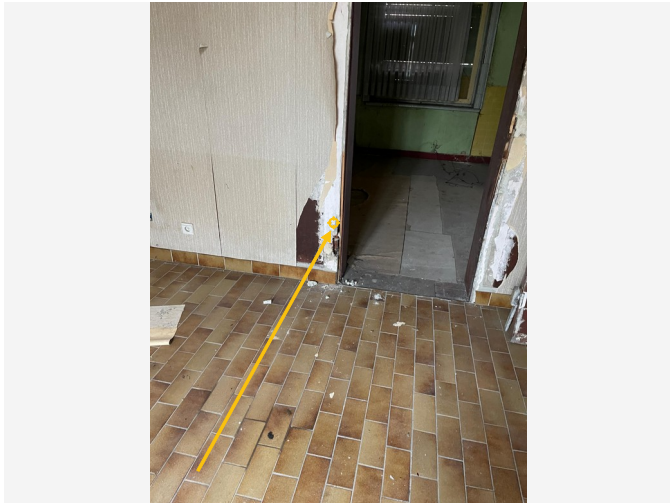
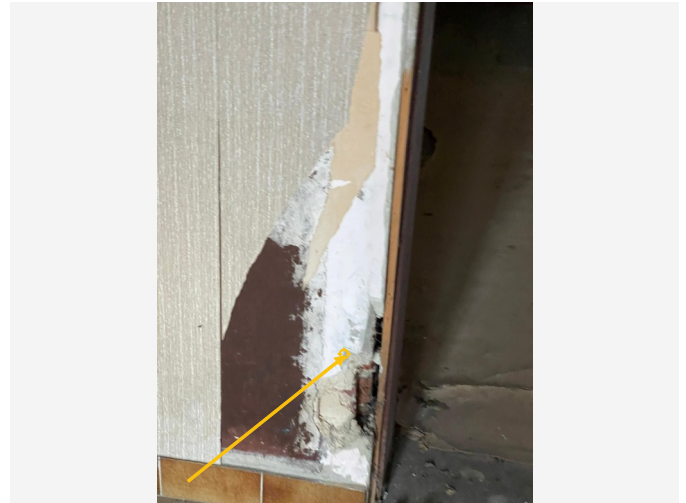
Geen asbest

#	Type	Referentie	Resultaat
5.1	Mengmonster	23-9337-71-M01 Pleisterwerk muren	Geen asbest

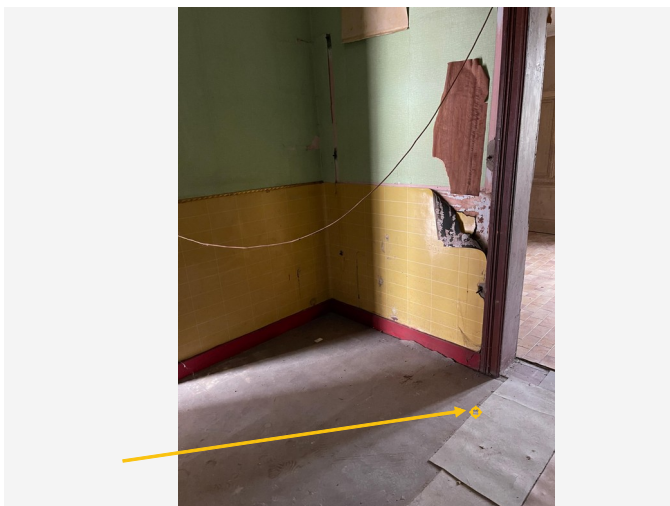
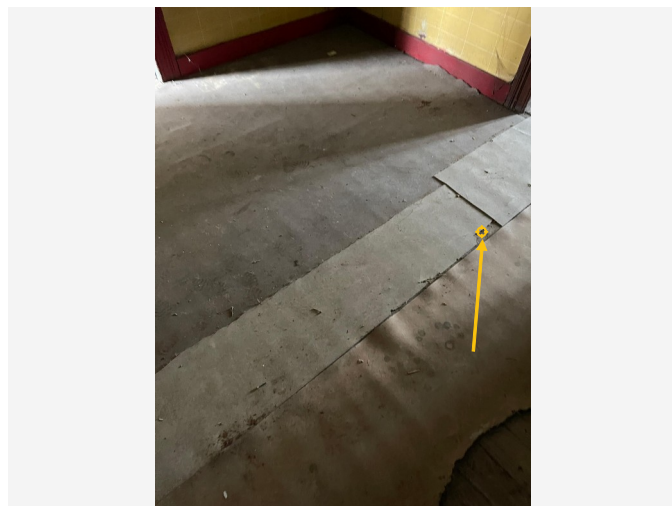
Geen asbest

#	Type	Referentie	Resultaat
6.1	Mengmonster	23-9337-71-M06 Vloerzeil	Geen asbest

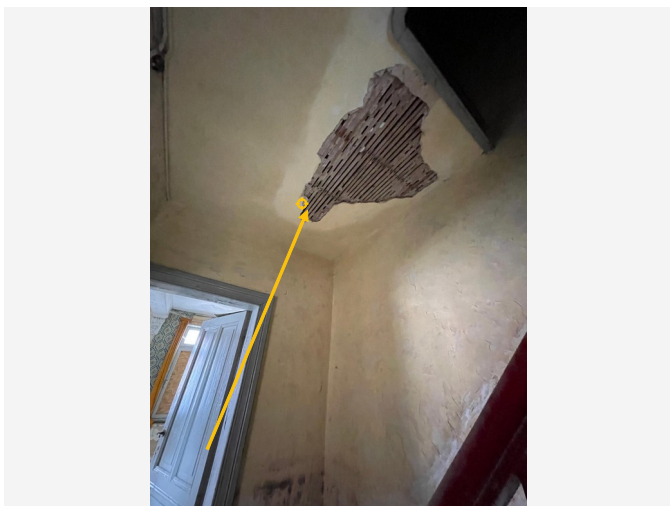
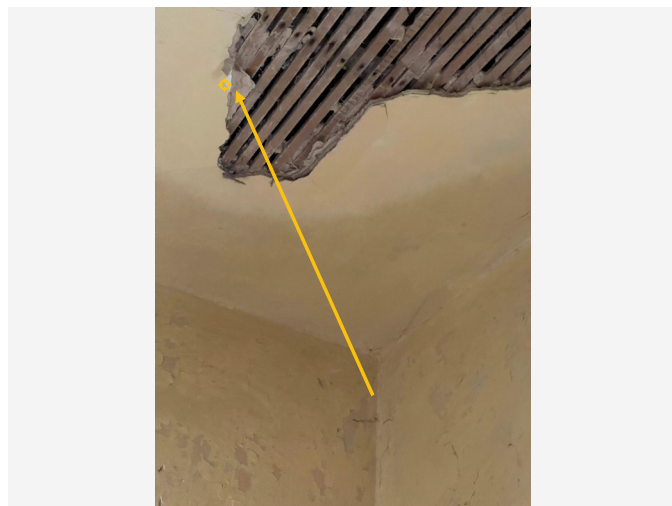
Geen asbest

#	Type	Referentie	Resultaat
7.1	Mengmonster	23-9337-71-M02 Pleisterwerk plafond	Geen asbest

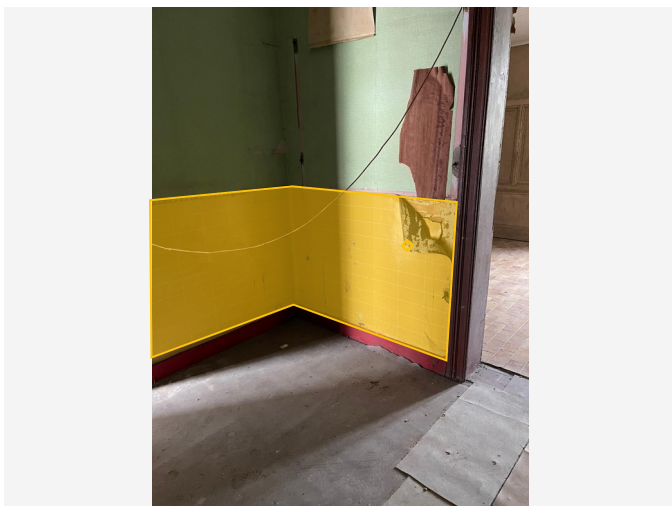
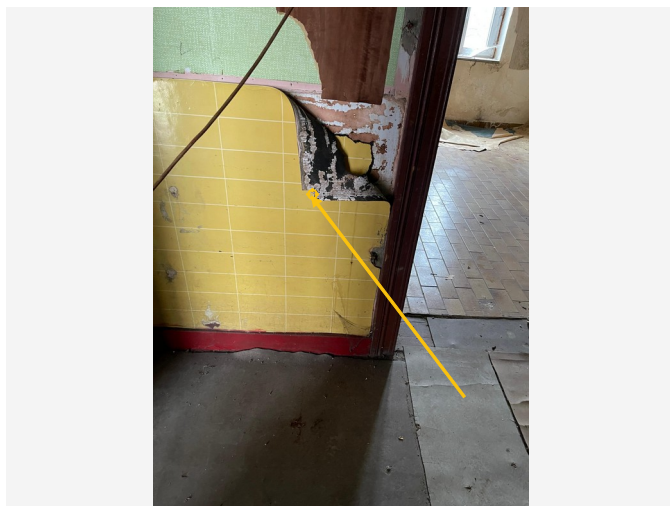
Geen asbest

#	Type	Referentie	Resultaat
8.1	Puntmonster	23-9337-71-M05 Muurbekleding	Geen asbest
