Asbestinventarisatetest

St. Andreasstraat 16, 3630 Maasmechelen

Attestnummer : 20231015-000151.000

Uitgegeven op : 15.10.2023

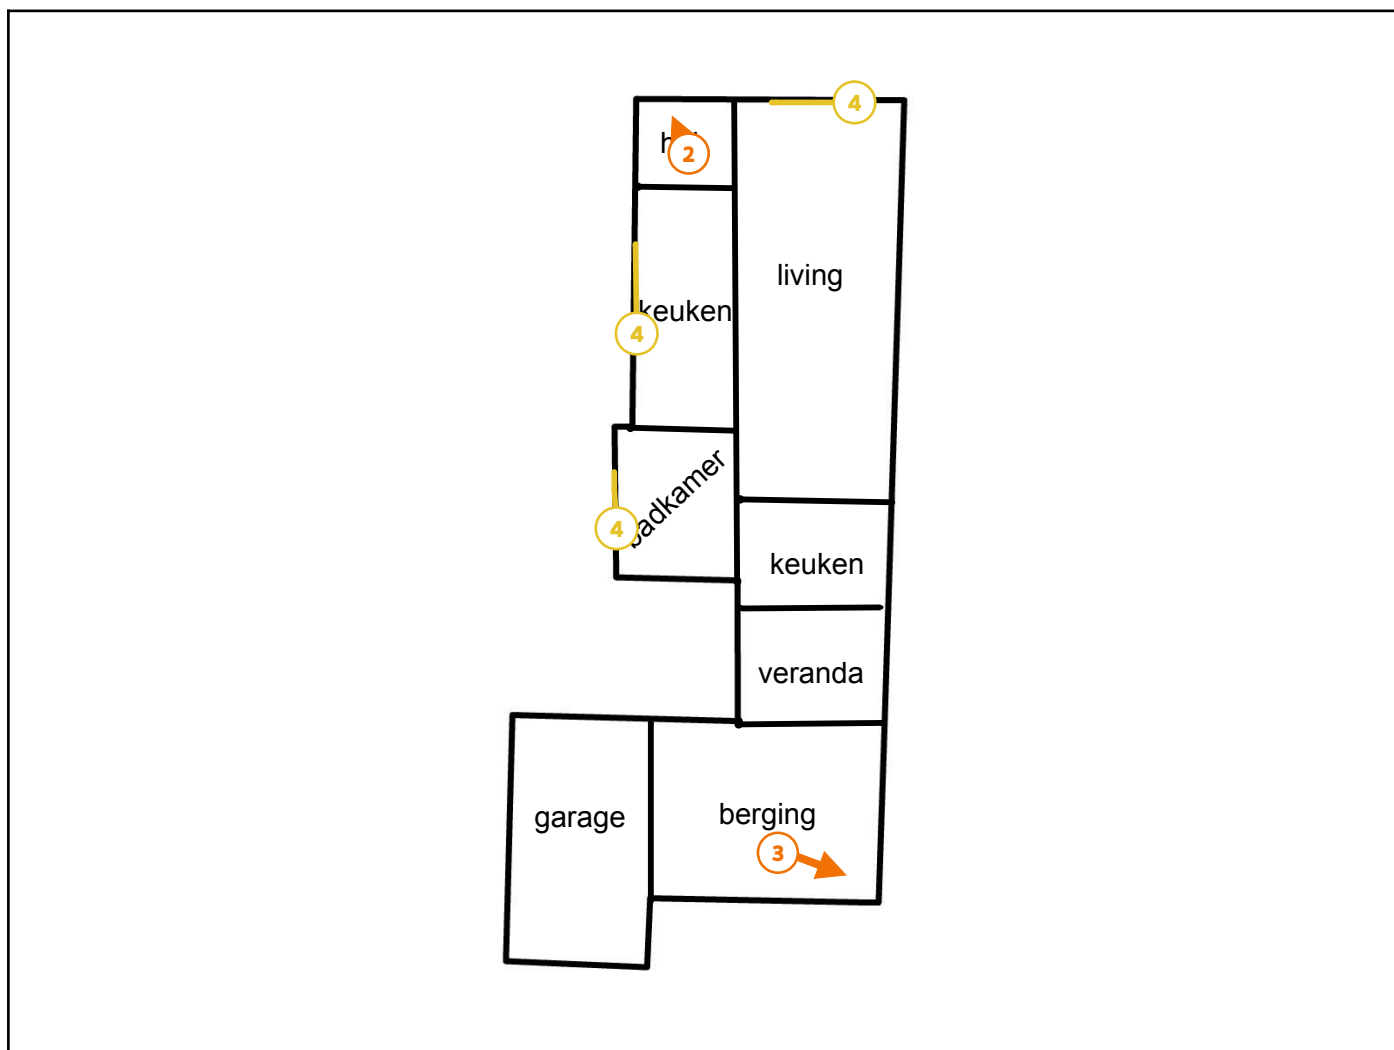
Plan 1.1: Gelijkvloers

Beschrijving	Type	Actie
2. bakeliet	Asbestmateriaal	Maatregelen nemen
3. eternit buis	Asbestmateriaal	Maatregelen nemen
4. massal venstertablet.	Asbestmateriaal	Zorgvuldig beheren

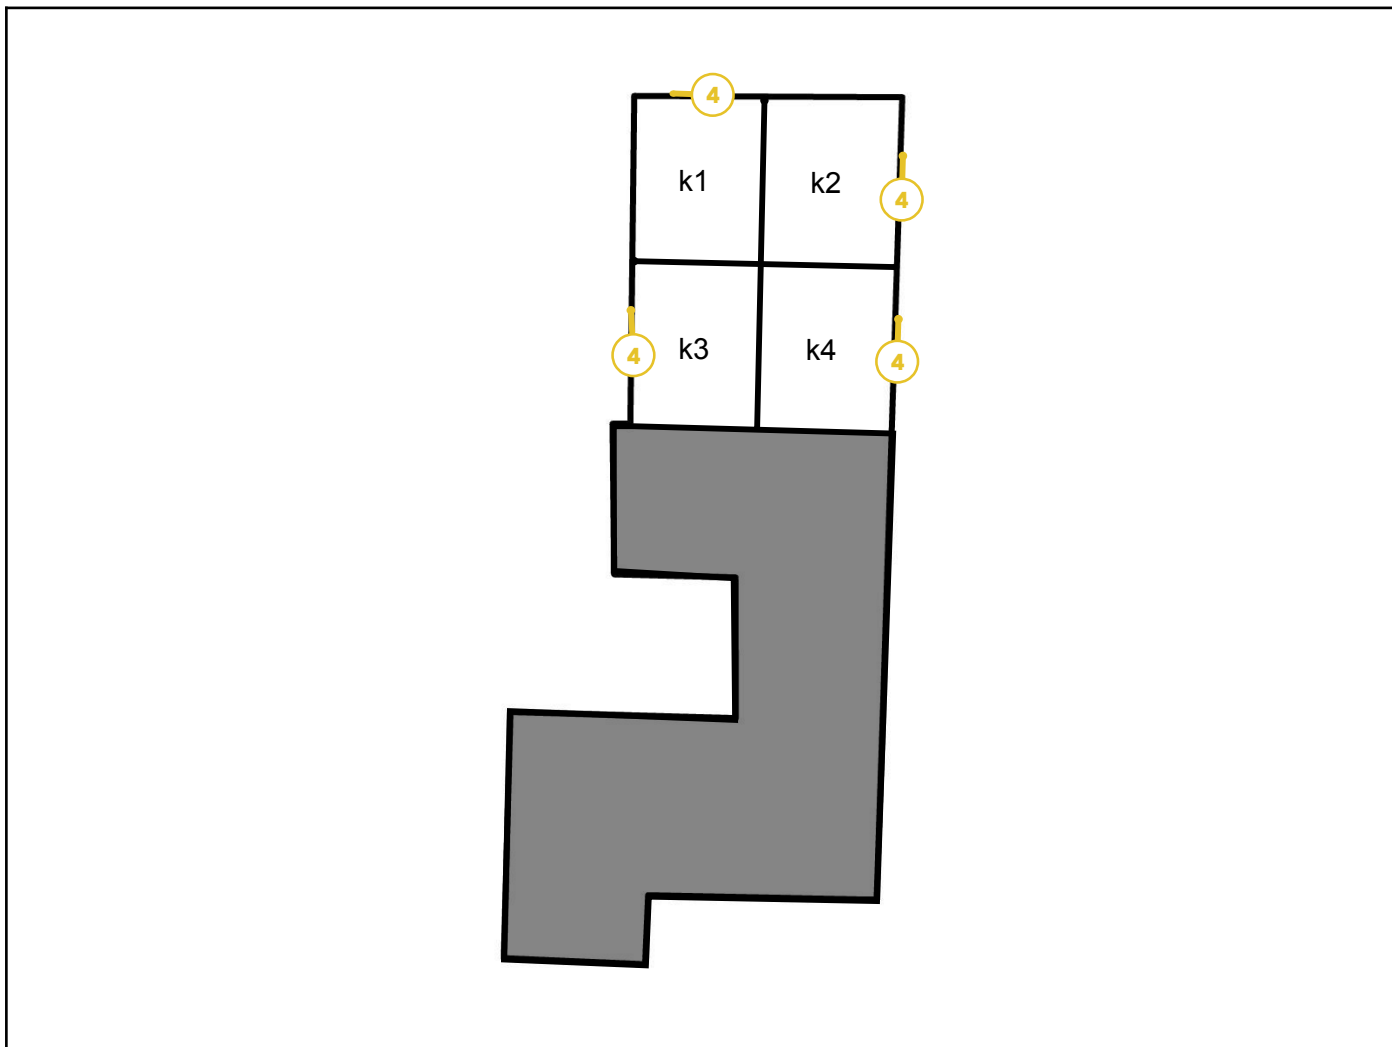
Plan 1.2: 1e verdieping

Beschrijving	Type	Actie
4. massal venstertablet.	Asbestmateriaal	Zorgvuldig beheren

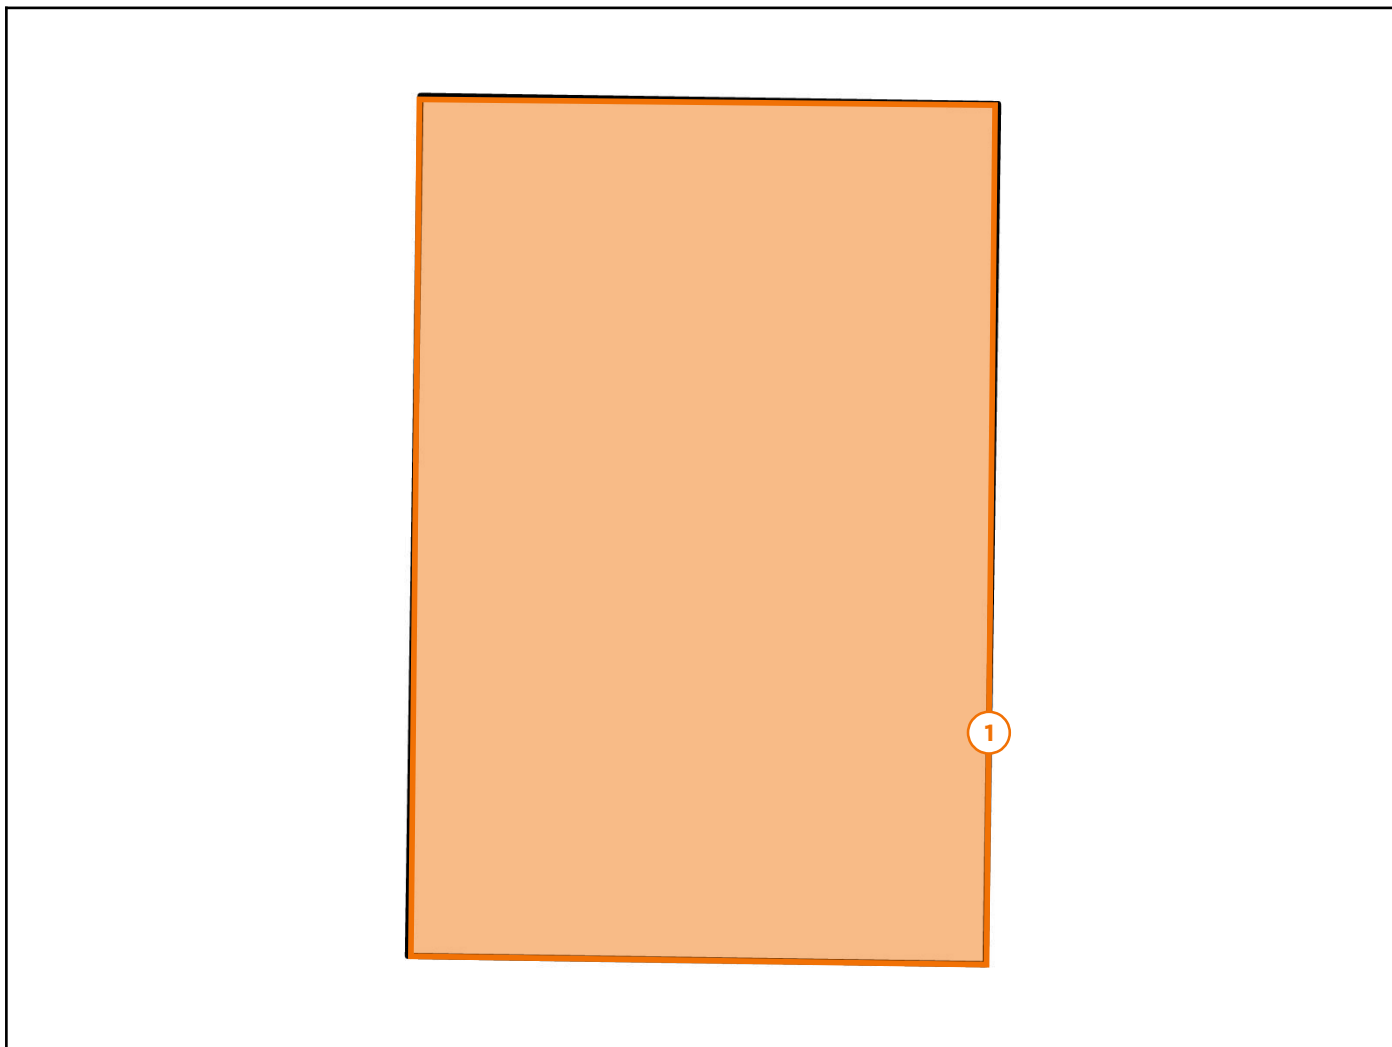
Plan 2.1: Tuinhuis

Beschrijving	Type	Actie
1. Golfplaten dak schuur	Asbestmateriaal	Verwijderen

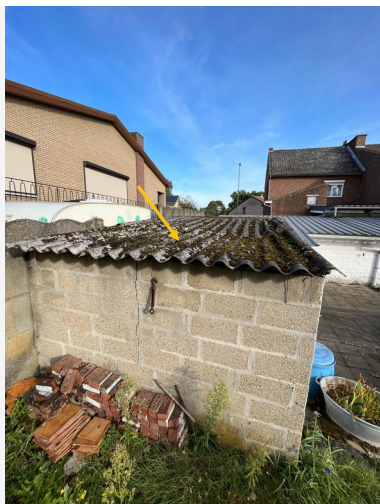
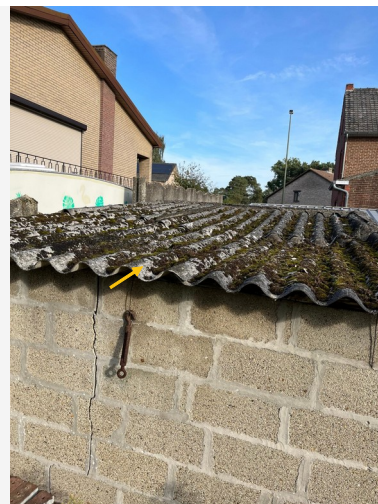
Het asbestmateriaal valt onder de mijlpaal van 2034.

Eindbeoordeling materiaalrisico	Verhoogd materiaalrisico en/of verhoogde kans op vezelvrijgave
---------------------------------	--

Gebondenheid	Categorie 1: hechtgebonden in oorsprong
Asbestsoort (vezeltype)	Crocidoliet aanwezig
Asbestconcentratie	Laag (< 50%)
Afschermingsgraad van het gehele materiaal	Geheel of deels vrij aan de buitenlucht
Toestand van het materiaal	Matig beschadigd, matig verweerd

Beschrijving	Golfplaten dak schuur
Omgeving	Buiten
Primaire drager	Schuin dak
Asbestmateriaal	Dak- en gevelbekleding - Golfplaat
Bindmiddel van asbestmateriaal	Cement
Gebondenheid op basis van bindmiddel	Hecht
Hoeveelheid (oppervlakte - aantal)	• 4,00 m ² - 1 stuk
Totale oppervlakte	4,00 m ²

Eenvoudig bereikbaar	Nee <ul style="list-style-type: none">• Verwijdering tast de bouwkundige integriteit aan.
Bevestigingswijze	<ul style="list-style-type: none">• Genageld, geniet
Identificatiemethode	Vaststelling zonder monstername
Destructieve handeling voor identificatie	Nee

Verwijderen

- Zorg voor een veilig beheer en verwijder dit asbestmateriaal wanneer het bij werken eenvoudig bereikbaar wordt. Controleer de toestand jaarlijks op wijzigingen.
- Hemelwater dat afspoelt van asbestcement daken of gevels kan asbestdeeltjes bevatten. Gebruik het enkel voor gesloten circuits (bv. spoelen toiletten). Reinig na het vervangen van het dak of de gevel de dakgoten en regenwaterput of -ton om asbesthoudend sediment of slib te verwijderen

- Eenvoudige handelingen: mag via doe-het-zelf of door werknemer(s) met opleidingsattest eenvoudige handelingen
Asbesthoudende golfplaten worden a.d.h.v. eenvoudige handelingen verwijderd met de juiste maatregelen. Let op! Wel in 1 stuk verwijderen niet breken of scheuren. Opgeleid personeel wordt aanbevolen. Anders erkend asbestverwijderaar raadplegen.

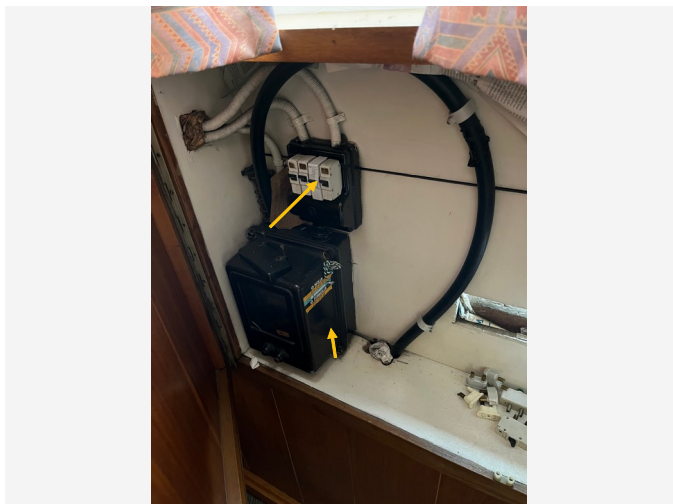
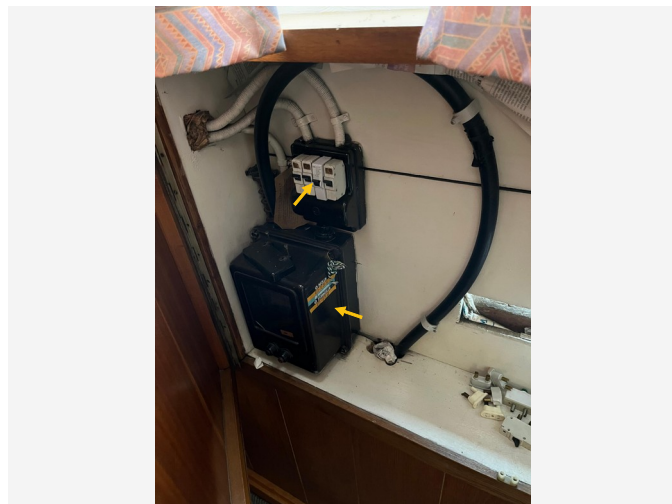
Het asbestmateriaal valt onder de mijlpaal van 2040.

Eindbeoordeling materiaalrisico	Verhoogd materiaalrisico en/of verhoogde kans op vezelvrijgave
---------------------------------	--

Gebondenheid	Categorie 1: hechtgebonden in oorsprong
Asbestsoort (vezeltype)	Crocidoliet aanwezig
Asbestconcentratie	Laag (< 50%)
Afschermingsgraad van het gehele materiaal	Geheel of deels (ook) vrij aan de binnenlucht
Toestand van het materiaal	Licht beschadigd, licht verweerd. Intact materiaal type Pical – asbestboard of categorie III 'gebondenheid'

Beschrijving	bakeliet
Omgeving	Binnen
Primaire drager	Communicatie en elektrische infrastructuur en uitrusting
Asbestmateriaal	Plaat, paneel, tablet - Type Bakeliet
Bindmiddel van asbestmateriaal	Kunststof of -hars
Gebondenheid op basis van bindmiddel	Hecht
Hoeveelheid (oppervlakte - dikte - aantal)	• 0,50 m ² - 1,00 cm - 1 stuk
Totaal volume	0,005 m ³
Eenvoudig bereikbaar	Nee • Verwijdering tast de bouwkundige integriteit aan.
Bevestigingswijze	• Geschroefd

Maatregelen nemen

- Zorg voor een veilig beheer en verwijder dit asbestmateriaal wanneer het bij werken eenvoudig bereikbaar wordt. Controleer de toestand jaarlijks op wijzigingen.

- Eenvoudige handelingen: mag via doe-het-zelf of door werknemer(s) met opleidingsattest eenvoudige handelingen
Hecht gebonden toepassing. Met de juiste maatregelen en in 1x verwijderen, anders erkend asbest verwijderaar inschakelen.

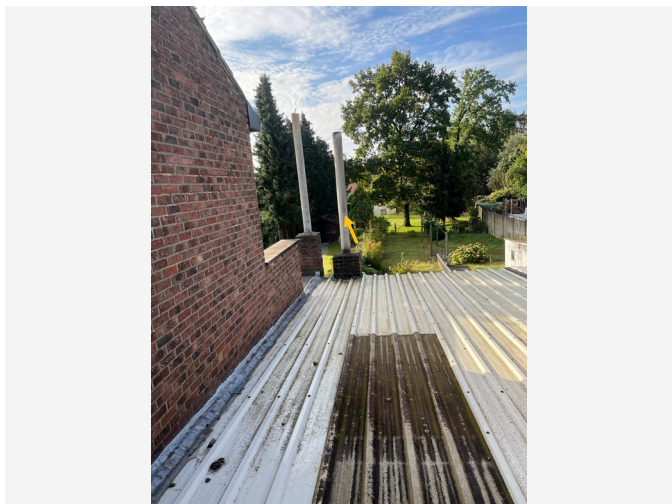
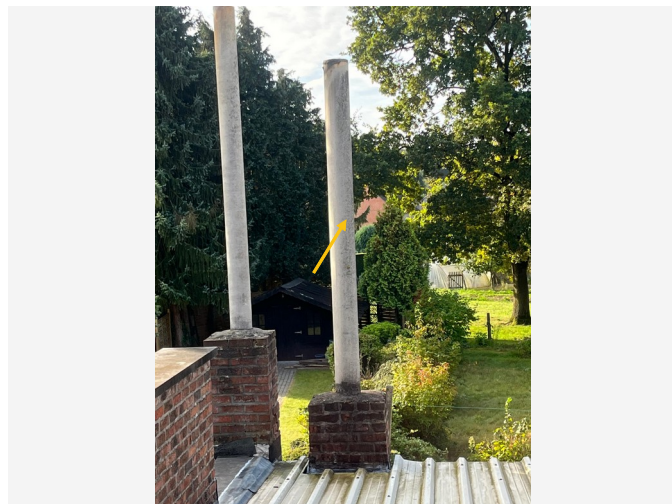
Het asbestmateriaal valt onder de mijlpaal van 2040.

Eindbeoordeling materiaalrisico	Verhoogd materiaalrisico en/of verhoogde kans op vezelvrijgave
---------------------------------	--

Gebondenheid	Categorie 1: hechtgebonden in oorsprong
Asbestsoort (vezeltype)	Crocidoliet aanwezig
Asbestconcentratie	Laag (< 50%)
Afschermingsgraad van het gehele materiaal	Geheel of deels vrij aan de buitenlucht
Toestand van het materiaal	Matig beschadigd, matig verweerd

Beschrijving	eternit buis
Omgeving	Binnen
Primaire drager	HVAC infrastructuur en uitrusting
Asbestmateriaal	Buis, koker, leiding, pijp, doorvoer
Bindmiddel van asbestmateriaal	Cement
Gebondenheid op basis van bindmiddel	Hecht
Hoeveelheid (lengte - omtrek - dikte - aantal)	• 3,00 m - 30,00 cm - 2,00 cm - 1 stuk
Totaal volume	0,018 m ³

Eenvoudig bereikbaar	Nee <ul style="list-style-type: none">• Verwijdering tast de bouwkundige integriteit aan.
Bevestigingswijze	<ul style="list-style-type: none">• Geklemd
Identificatiemethode	Vaststelling zonder monsternamen
Destructieve handeling voor identificatie	Nee

Maatregelen nemen

- Zorg voor een veilig beheer en verwijder dit asbestmateriaal wanneer het bij werken eenvoudig bereikbaar wordt. Controleer de toestand jaarlijks op wijzigingen.
- Hemelwater dat afspoelt van asbestcement daken of gevels kan asbestdeeltjes bevatten. Gebruik het enkel voor gesloten circuits (bv. spoelen toiletten). Reinig na het vervangen van het dak of de gevel de dakgoten en regenwaterput of -ton om asbesthoudend sediment of slib te verwijderen

- Eenvoudige handelingen: enkel door erkend asbestverwijderaar
Mogelijk asbesthoudende cementbuis, Buis werd niet bemonsterd, nader onderzoeken bij sloop en/of renovatie.

Deze toepassing is niet zo eenvoudig te verwijderen zonder te breken. Verwijdering zal hoogstwaarschijnlijk vezel vrijgave veroorzaken. Nader onderzoeken hoe groot de buis is. mocht deze in 1x verwijderd kunnen worden zonder te hoeven breken. dan via doe-het-zelf EH.

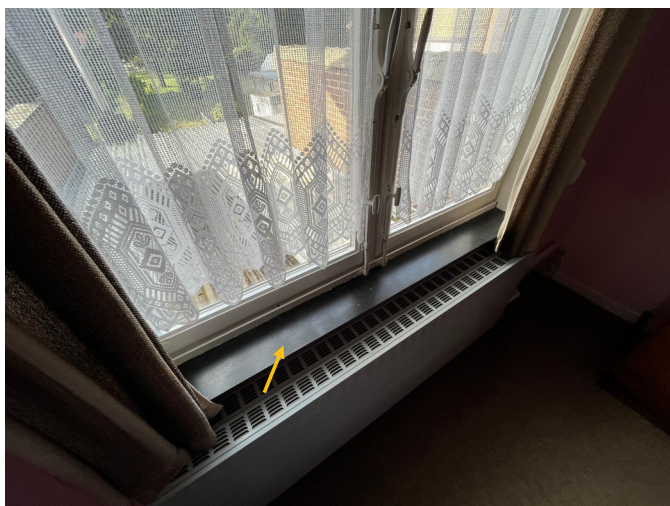
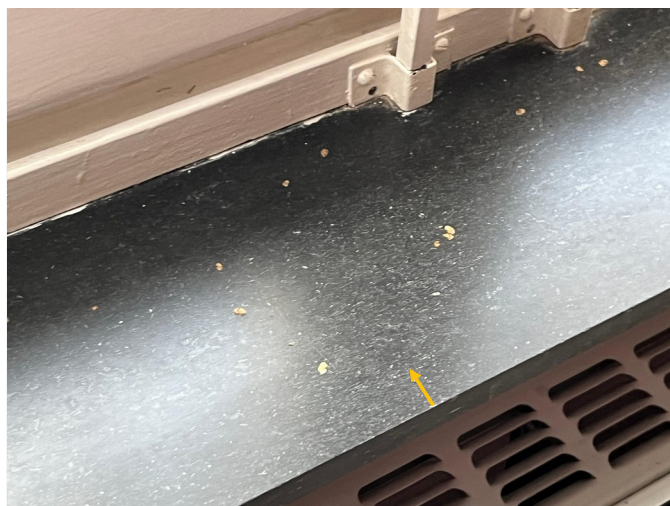
Het asbestmateriaal valt onder de mijlpaal van 2040.

Eindbeoordeling materiaalrisico	Laag materiaalrisico en/of verlaagde kans op vezelvrijgave
---------------------------------	--

Gebondenheid	Categorie 1: hechtgebonden in oorsprong
Asbestsoort (vezeltype)	Alleen chrysotiel
Asbestconcentratie	Laag (< 50%)
Afschermingsgraad van het gehele materiaal	Geheel of deels (ook) vrij aan de binnenlucht
Toestand van het materiaal	Licht beschadigd, licht verweerd. Intact materiaal type Pical – asbestboard of categorie III 'gebondenheid'

Beschrijving	massal venstertablet.
Omgeving	Binnen
Primaire drager	Fundering-draagstructuur (horizontaal, verticaal)
Asbestmateriaal	Plaat, paneel, tablet - Type Massal
Bindmiddel van asbestmateriaal	Cement
Gebondenheid op basis van bindmiddel	Hecht
Hoeveelheid (oppervlakte - dikte - aantal)	• 0,50 m ² - 2,00 cm - 1 stuk
Totaal volume	0,01 m ³
Eenvoudig bereikbaar	Ja
Bevestigingswijze	• Geklemd

Zorgvuldig beheren

- Zorg voor een veilig beheer. Vermijd het beschadigen van het asbestmateriaal. Controleer de toestand jaarlijks op wijzigingen.

- Eenvoudige handelingen: mag via doe-het-zelf of door werknemer(s) met opleidingsattest eenvoudige handelingen
Asbesthoudende vensterbanken en/of dorpels mogen aan de hand van eenvoudige handeling doe-het-zelf verwijderd worden. let op deze moeten in 1 stuk verwijderd worden. zorg ervoor dat deze niet breken in verband met vezelvrijgaven. mocht dit niet lukken schakel dan een erkend asbestverwijderaar in om de toepassingen te verwijderen.

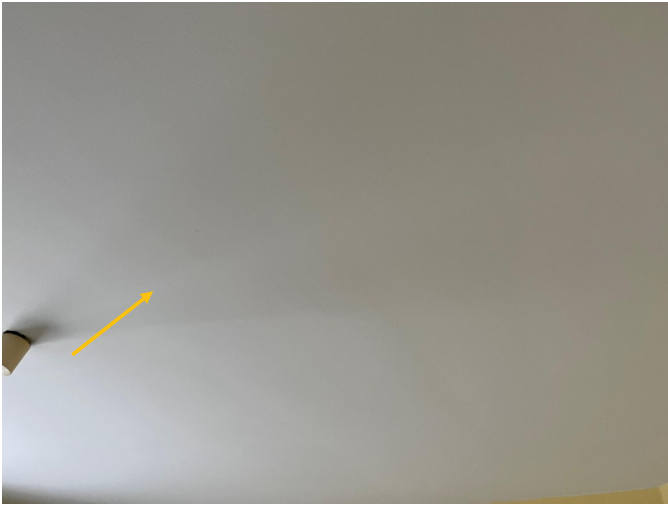
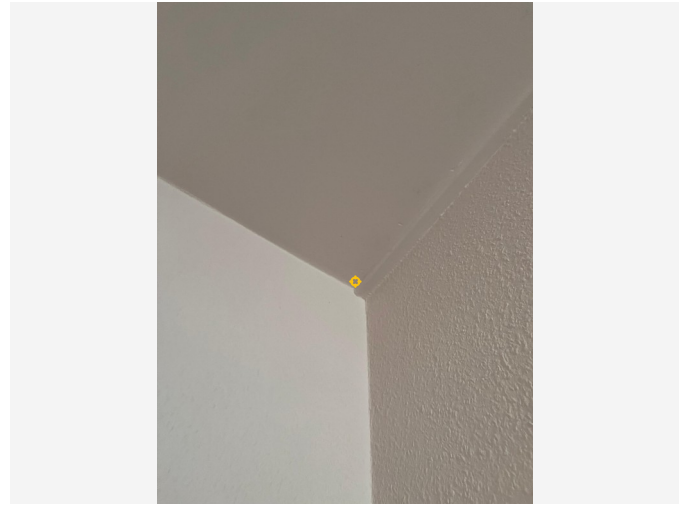
Fiche 5: Pleisterwerk plafond

Geen asbest

#	Type	Referentie	Resultaat
5.1	Mengmonster	MM02	Geen asbest

Bindmiddel van materiaal	Gips - kalk
Gebondenheid op basis van bindmiddel	Niet-hechtgebonden
Hoeveelheid (oppervlakte - dikte - aantal)	• 250,00 m ² - 2,00 cm - 1 stuk
Totaal volume	5,00 m ³
Identificatiemethode	Vaststelling met monstername
Destructieve handeling voor identificatie	Nee
Opmerking	Hout plafond living

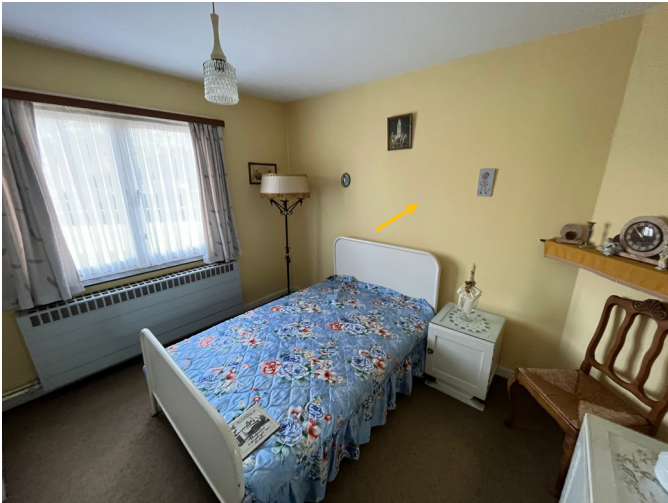
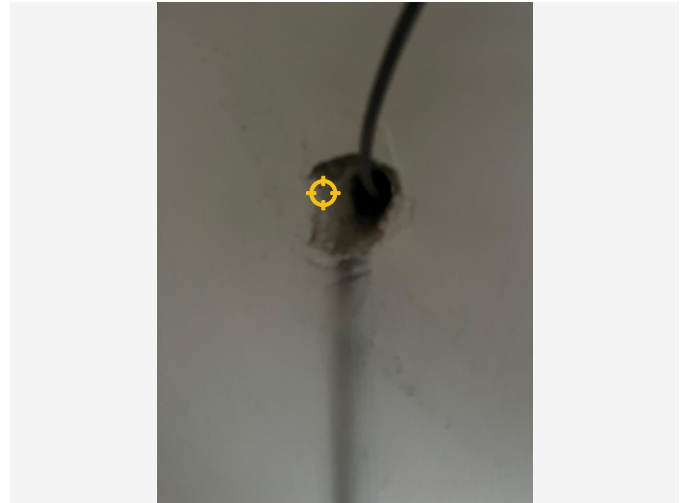
Fiche 6: Pleisterwerk wand

Geen asbest

#	Type	Referentie	Resultaat
6.1	Mengmonster	MM01	Geen asbest

Bindmiddel van materiaal	Gips - kalk
Gebondenheid op basis van bindmiddel	Niet-hechtgebonden
Hoeveelheid (oppervlakte - dikte - aantal)	• 400,00 m ² - 2,00 cm - 1 stuk
Totaal volume	8,00 m ³
Identificatiemethode	Vaststelling met monstername
Destructieve handeling voor identificatie	Nee
