Asbestinventarisatetest

Brugstraat 47B, 9260 Wichelen

Attestnummer : 20240323-000105.000

Niet-asbestveilig

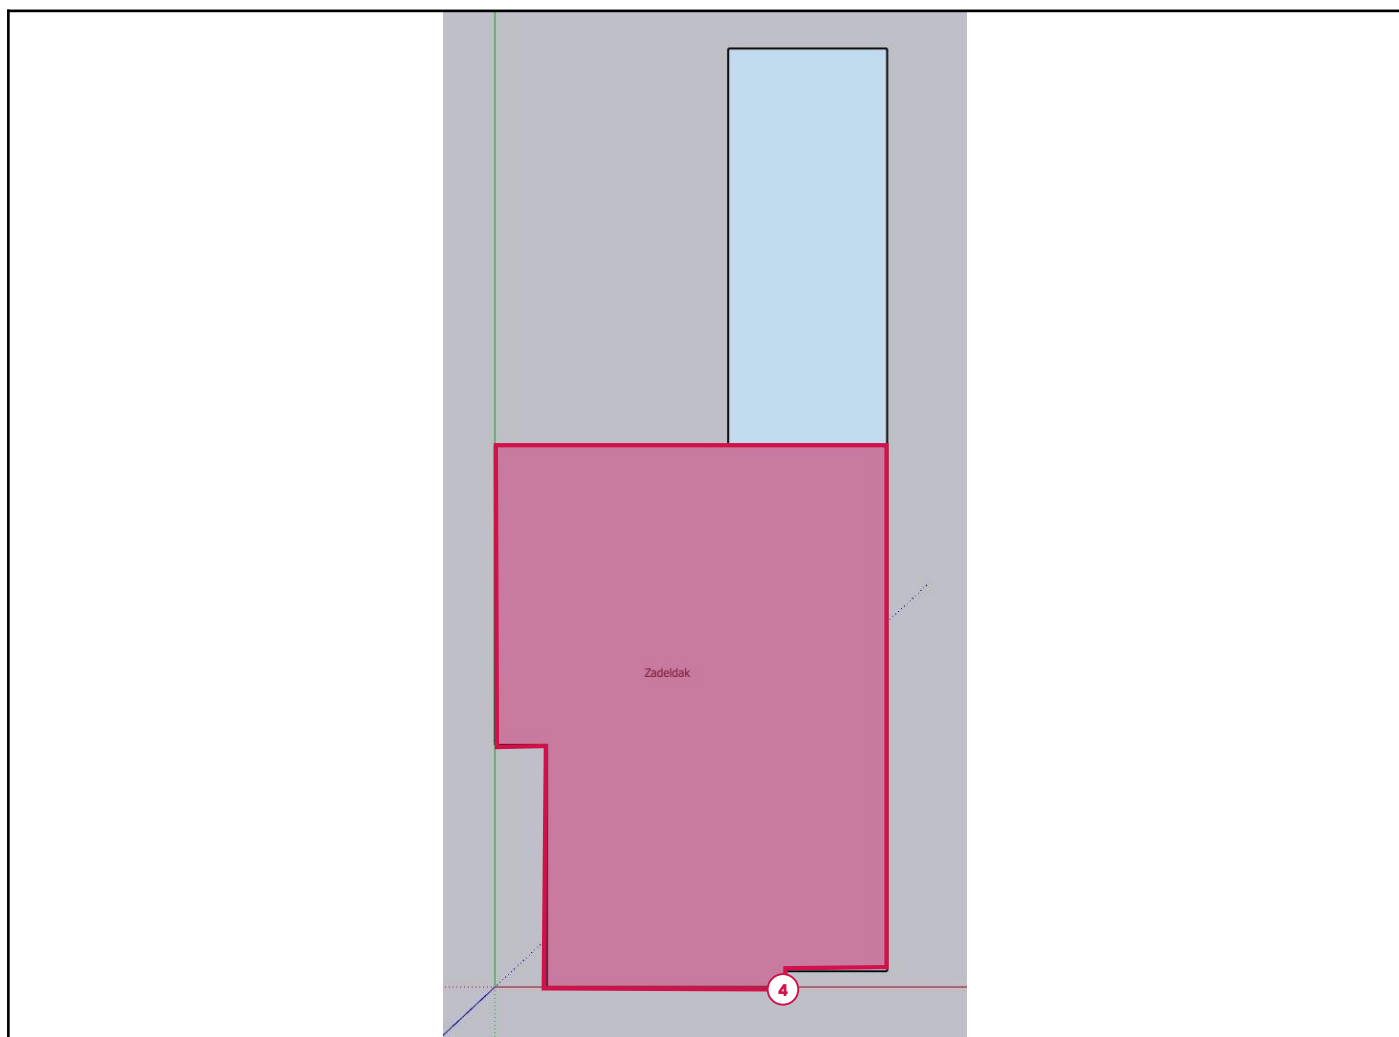
Plan 1.3: Grondplan DAK

Beschrijving	Type	Actie
4. Asbestcement leien als dakbedekking	Asbestmateriaal	Dringend verwijderen

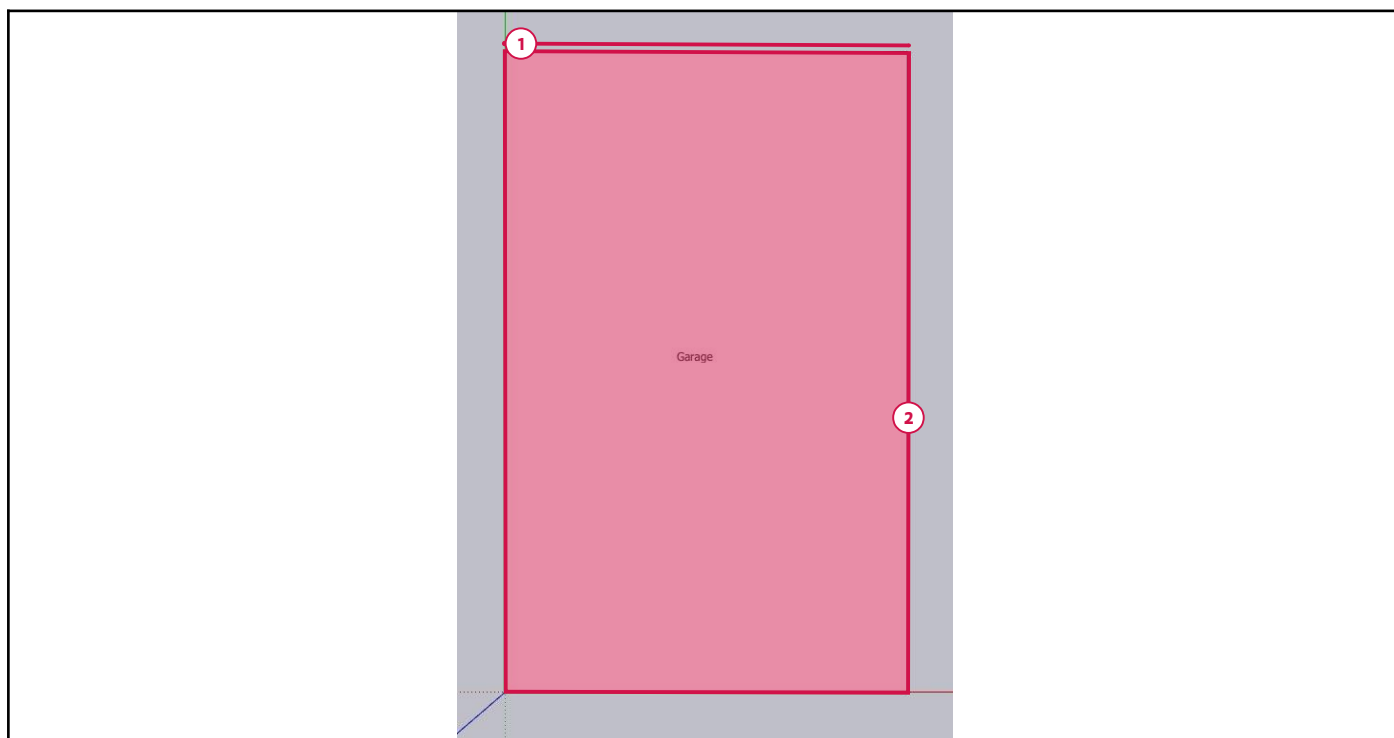
Plan 2.1: Grondplan garage

Beschrijving	Type	Actie
1. Slib dakgoten garage/duivenhok + regenton duivenhok	Asbestmateriaal	Dringend verwijderen
2. Asbestcement golfplaten garage	Asbestmateriaal	Dringend verwijderen

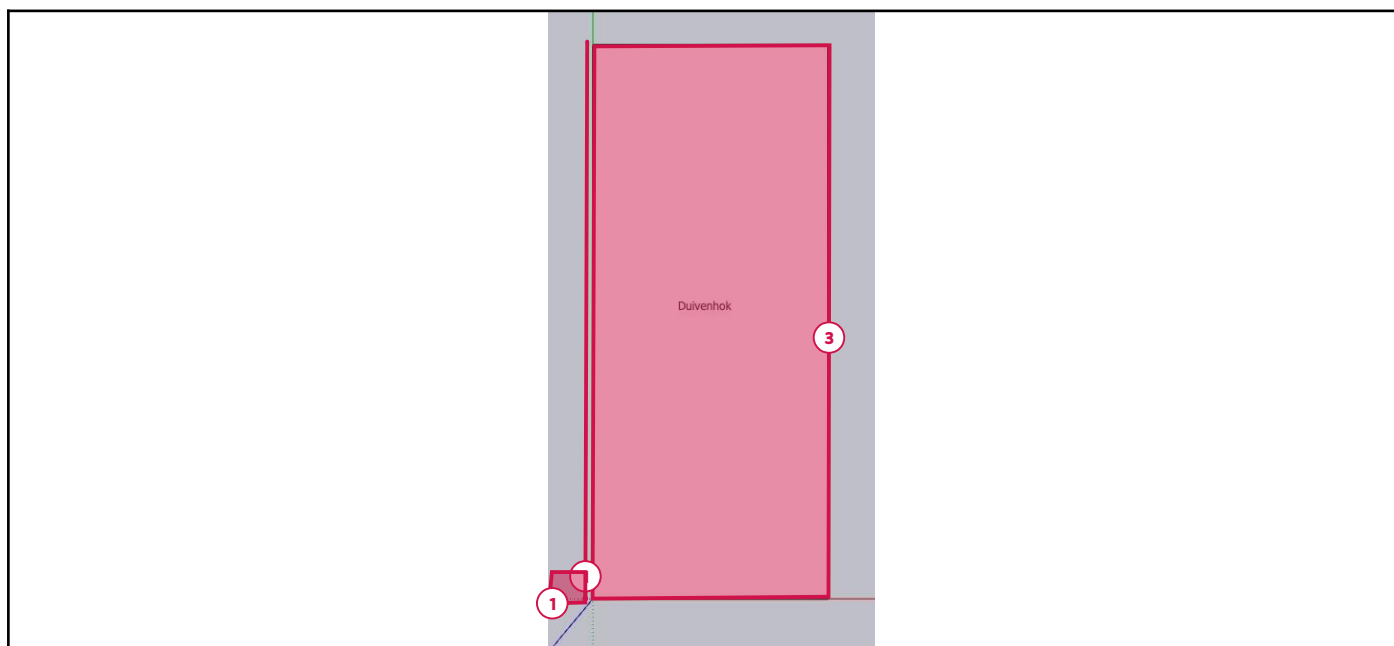
Plan 3.1: Grondplan duivenhok

Beschrijving	Type	Actie
1. Slib dakgoten garage/duivenhok + regenton duivenhok	Asbestmateriaal	Dringend verwijderen
3. Asbestcement golfplaten duivenhok	Asbestmateriaal	Dringend verwijderen

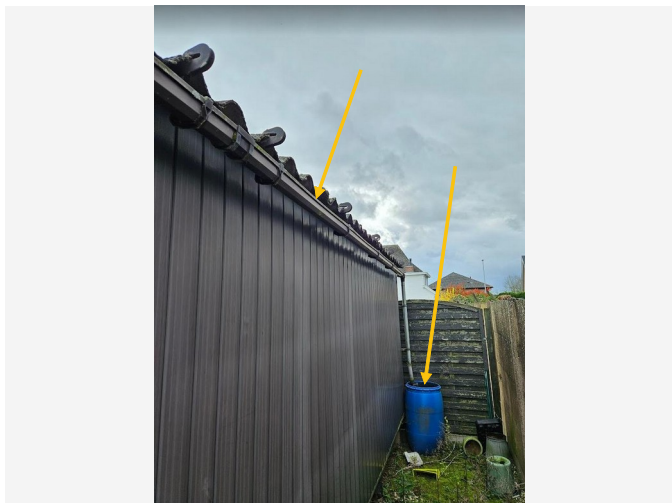
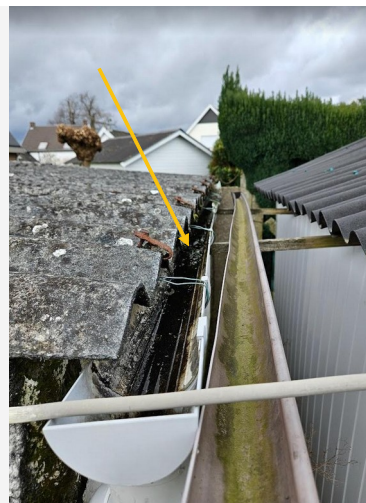
Fiche 1: Slib dakgoten garage/duivenhok + regenton duivenhok

Asbestmateriaal - afvalstof

Het asbestmateriaal valt onder de mijlpaal van 2040.

Dringend verwijderen

- Verwijder het asbestafval.

- Eenvoudige handelingen: mag via doe-het-zelf of door werknemer(s) met opleidingsattest eenvoudige handelingen
Verwijder het sediment van de regenton via de riool. De regenton zelf en de dakgoten kunnen dubbel verpakt in stevig plastic naar het containerpark als asbestafval. Meer info via <https://www.dds-verko.be/verko/nieuws/265-asbestloket>.

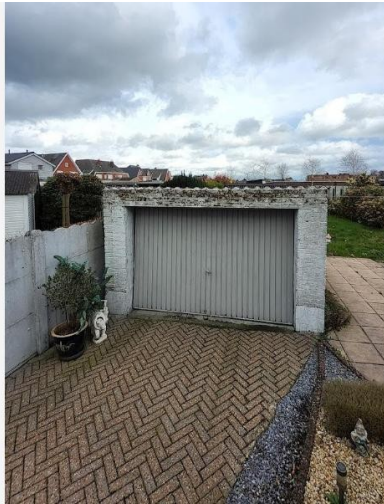
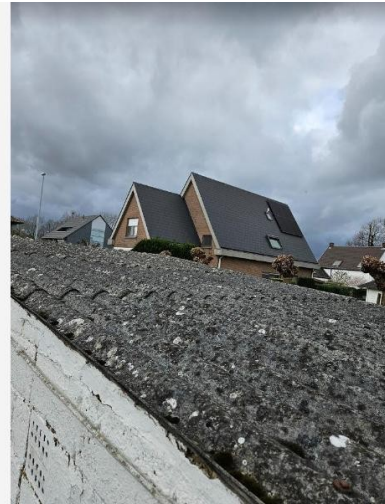
Het asbestmateriaal valt onder de mijlpaal van 2034.

Dringend verwijderen

Eindbeoordeling materiaalrisico	Hoog materiaalrisico en/of hoge kans op vezelvrijgave
---------------------------------	---

Gebondenheid	Categorie 1: hechtgebonden in oorsprong
Asbestsoort (vezeltype)	Crocidoliet aanwezig
Asbestconcentratie	Laag (< 50%)
Afschermingsgraad van het gehele materiaal	Geheel of deels (ook) vrij aan de binnenlucht
Toestand van het materiaal	Matig beschadigd, matig verweerd

Beschrijving	Asbestcement golfplaten garage
Omgeving	Grenst aan binnen- en buitenlucht
Primaire drager	Schuin dak
Asbestmateriaal	Dak- en gevelbekleding - Golfplaat
Bindmiddel van asbestmateriaal	Cement
Gebondenheid op basis van bindmiddel	Hecht
Hoeveelheid (oppervlakte - aantal)	<ul style="list-style-type: none">• 22,00 m² - 1 stuk
Totale oppervlakte	22,00 m ²
Eenvoudig bereikbaar	Ja
Bevestigingswijze	<ul style="list-style-type: none">• Geschroefd
Identificatiemethode	Vaststelling zonder monsternamen

- Zorg voor een veilig beheer. Vermijd het beschadigen van het asbestmateriaal. Controleer de toestand jaarlijks op wijzigingen.
- Verwijder dit asbestmateriaal zo snel mogelijk. Volg de toestand goed op.

- Eenvoudige handelingen: mag via doe-het-zelf of door werknemer(s) met opleidingsattest eenvoudige handelingen
Gezien de totale oppervlakte van de asbestcement daken is het aan te raden deze te laten verwijderen door een dakwerker of aannemer met opleidingsattest eenvoudige handelingen.

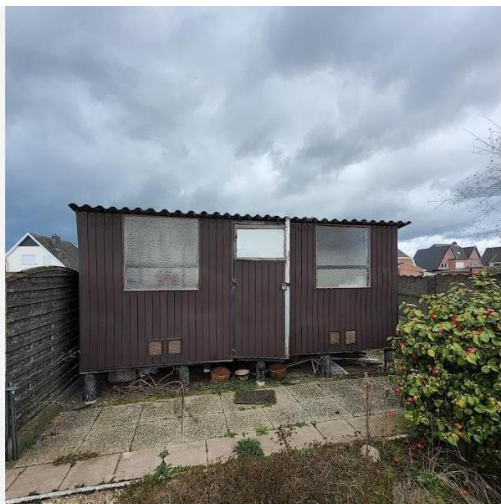
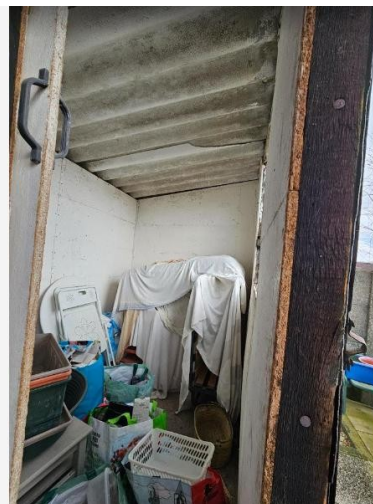
Het asbestmateriaal valt onder de mijlpaal van 2034.

Dringend verwijderen

Eindbeoordeling materiaalrisico	Hoog materiaalrisico en/of hoge kans op vezelvrijgave
---------------------------------	---

Gebondenheid	Categorie 1: hechtgebonden in oorsprong
Asbestsoort (vezeltype)	Crocidoliet aanwezig
Asbestconcentratie	Laag (< 50%)
Afschermingsgraad van het gehele materiaal	Geheel of deels (ook) vrij aan de binnenlucht
Toestand van het materiaal	Matig beschadigd, matig verweerd

Beschrijving	Asbestcement golfplaten duivenhok
Omgeving	Grenst aan binnen- en buitenlucht
Primaire drager	Schuin dak
Asbestmateriaal	Dak- en gevelbekleding - Golfplaat
Bindmiddel van asbestmateriaal	Cement
Gebondenheid op basis van bindmiddel	Hecht
Hoeveelheid (oppervlakte - aantal)	<ul style="list-style-type: none">• 13,00 m² - 1 stuk
Totale oppervlakte	13,00 m ²
Eenvoudig bereikbaar	Ja
Bevestigingswijze	<ul style="list-style-type: none">• Geschroefd
Identificatiemethode	Vaststelling zonder monsternamen

- Zorg voor een veilig beheer. Vermijd het beschadigen van het asbestmateriaal. Controleer de toestand jaarlijks op wijzigingen.
- Verwijder dit asbestmateriaal zo snel mogelijk. Volg de toestand goed op.

- Eenvoudige handelingen: mag via doe-het-zelf of door werknemer(s) met opleidingsattest eenvoudige handelingen
Gezien de totale oppervlakte van de asbestcement daken is het aan te raden deze te laten verwijderen door een dakwerker of aannemer met opleidingsattest eenvoudige handelingen.

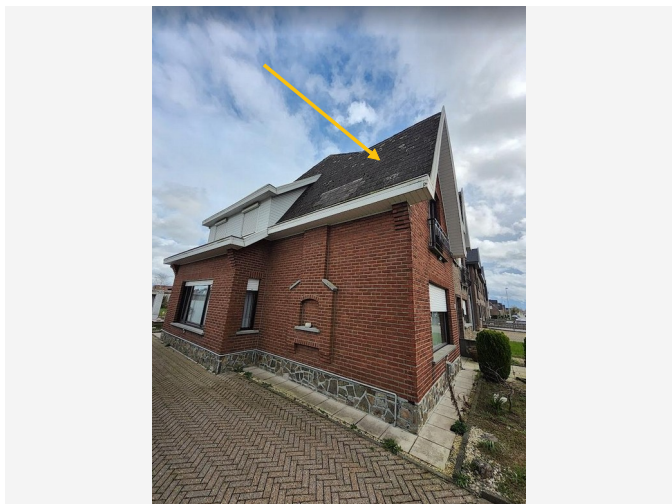
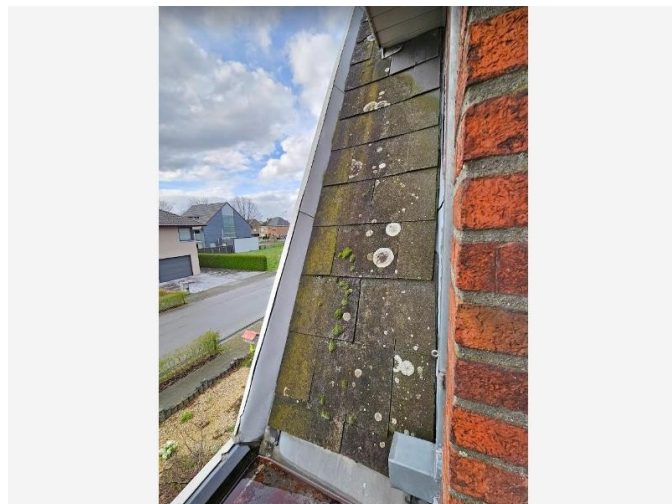
Het asbestmateriaal valt onder de mijlpaal van 2034.

Dringend verwijderen

Eindbeoordeling materiaalrisico	Hoog materiaalrisico en/of hoge kans op vezelvrijgave
---------------------------------	---

Gebondenheid	Categorie 1: hechtgebonden in oorsprong
Asbestsoort (vezeltype)	Crocidoliet aanwezig
Asbestconcentratie	Laag (< 50%)
Afschermingsgraad van het gehele materiaal	Geheel of deels (ook) vrij aan de binnenlucht
Toestand van het materiaal	Matig beschadigd, matig verweerd

Beschrijving	Asbestcement leien als dakbedekking
Omgeving	Grenst aan binnen- en buitenlucht
Primaire drager	Schuin dak
Asbestmateriaal	Dak- en gevelbekleding - Lei, shingle
Bindmiddel van asbestmateriaal	Cement
Gebondenheid op basis van bindmiddel	Hecht
Hoeveelheid (oppervlakte - aantal)	<ul style="list-style-type: none">90,00 m² - 1 stuk
Totale oppervlakte	90,00 m ²
Eenvoudig bereikbaar	Ja
Bevestigingswijze	<ul style="list-style-type: none">Geklemd
Identificatiemethode	Vaststelling zonder monsternamen

- Zorg voor een veilig beheer. Vermijd het beschadigen van het asbestmateriaal. Controleer de toestand jaarlijks op wijzigingen.
- Verwijder dit asbestmateriaal zo snel mogelijk. Volg de toestand goed op.

- Eenvoudige handelingen: mag via doe-het-zelf of door werknemer(s) met opleidingsattest eenvoudige handelingen
Gezien de totale oppervlakte van de asbestcement daken is het aan te raden deze te laten verwijderen door een dakwerker of aannemer met opleidingsattest eenvoudige handelingen.

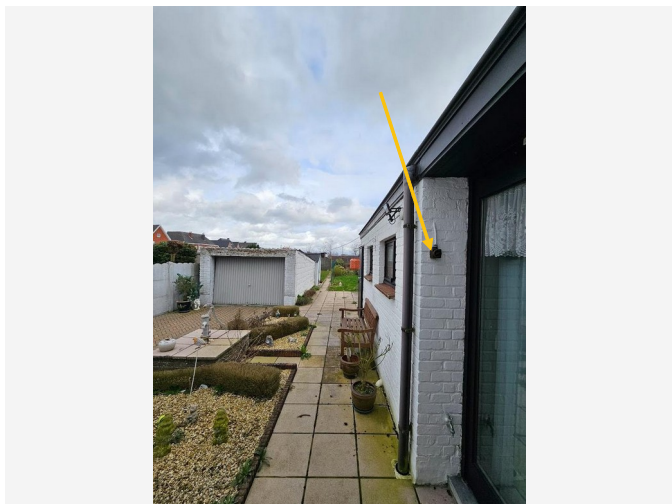
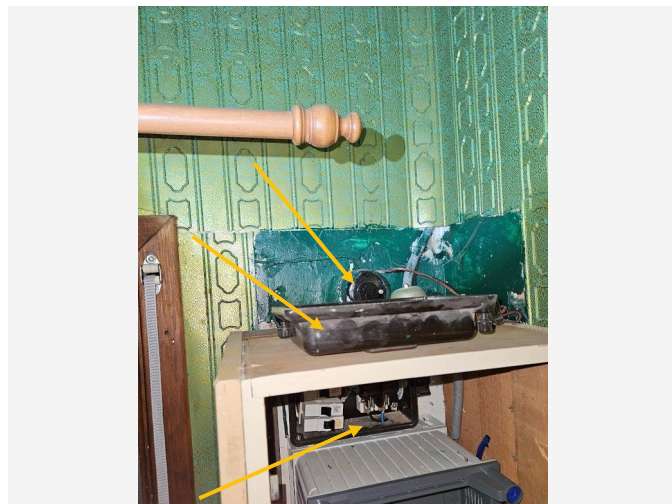
Het asbestmateriaal valt onder de mijlpaal van 2040.

Zorgvuldig beheren

Eindbeoordeling materiaalrisico	Laag materiaalrisico en/of verlaagde kans op vezelvrijgave
---------------------------------	--

Gebondenheid	Categorie 1: hechtgebonden in oorsprong
Asbestsoort (vezeltype)	Crocidoliet aanwezig
Asbestconcentratie	Laag (< 50%)
Afschermingsgraad van het gehele materiaal	Geheel of deels (ook) vrij aan de binnenlucht
Toestand van het materiaal	Onbeschadigd, niet verweerd

Beschrijving	Elektrisch materiaal van bakeliet
Omgeving	Grenst aan binnen- en buitenlucht
Primaire drager	Communicatie en elektrische infrastructuur en uitrusting
Asbestmateriaal	Plaat, paneel, tablet - Type Bakeliet
Bindmiddel van asbestmateriaal	Kunststof of -hars
Gebondenheid op basis van bindmiddel	Hecht
Hoeveelheid (oppervlakte - dikte - aantal)	• 1,00 m ² - 1,00 cm - 1 stuk
Totaal volume	0,01 m ³
Eenvoudig bereikbaar	Ja
Bevestigingswijze	• Geschroefd
Identificatiemethode	Vaststelling zonder monsternamen

Destructieve handeling voor identificatie	Nee
Opmerking	Op de buitengevel aan de keuken bevindt zich een schakelaar van bakeliet. In de woning is er een stopcontact in de leefruimte, 2 lichtschakelaars in de inkomhal en 4 lichtschakelaars op de eerste verdieping. In/op de zekeringskast werd eveneens gebruik gemaakt van bakeliet.

- Zorg voor een veilig beheer. Vermijd het beschadigen van het asbestmateriaal. Controleer de toestand jaarlijks op wijzigingen.

- Eenvoudige handelingen: mag via doe-het-zelf of door werknemer(s) met opleidingsattest eenvoudige handelingen
Correct op het containerpark aan te bieden als asbestafval. Meer info via <https://www.dds-verko.be/verko/nieuws/265-asbestloket>.

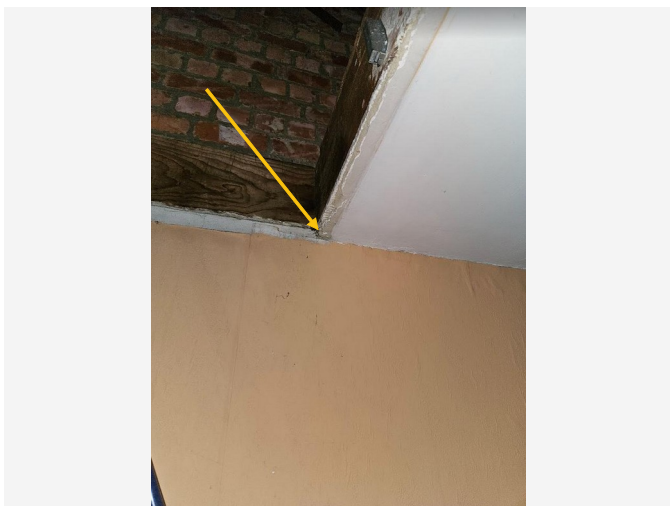
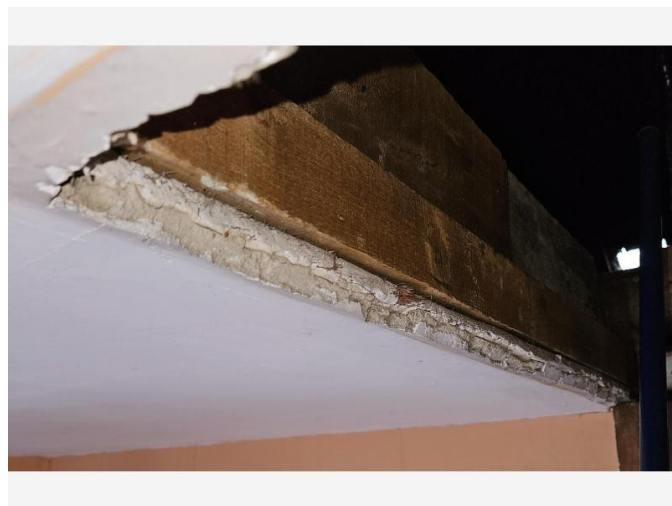
Geen asbest

#	Type	Referentie	Resultaat
6.1	Puntmonster	MM02	Geen asbest

Beschrijving	Pleisterwerk plafond bergruimte V+1
Omgeving	Binnen
Primaire drager	Plafond
Bindmiddel van materiaal	Gips - kalk

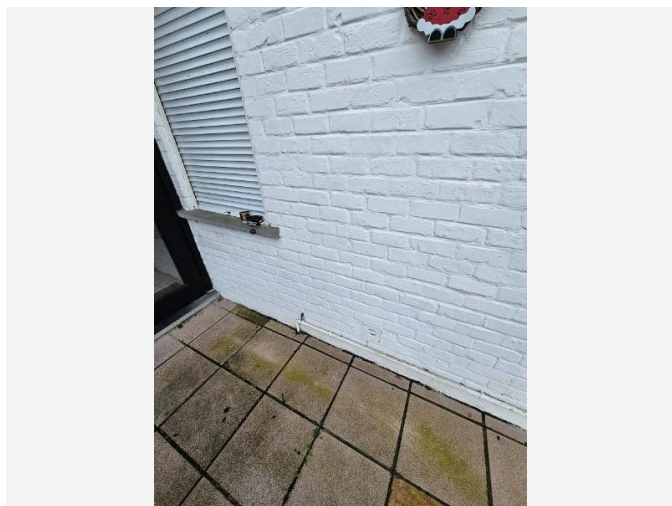
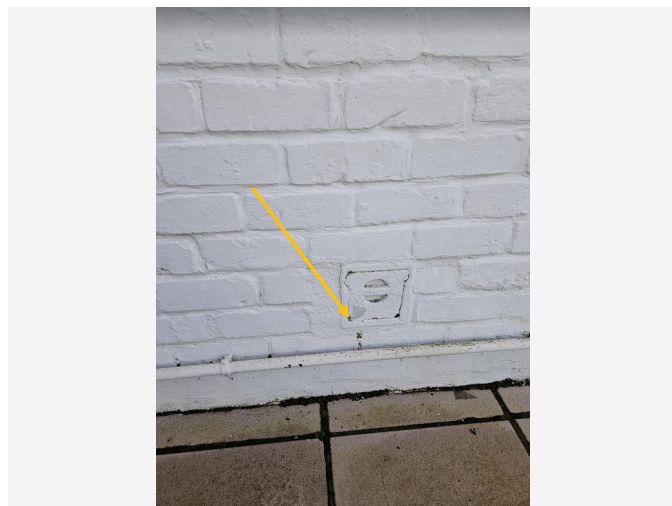
Geen asbest

#	Type	Referentie	Resultaat
7.1	Puntmonster	MM03	Geen asbest

Beschrijving	Roetluik buitengevel gasvuur living
Omgeving	Buiten
Primaire drager	Ruimteverwarming
Bindmiddel van materiaal	Cement

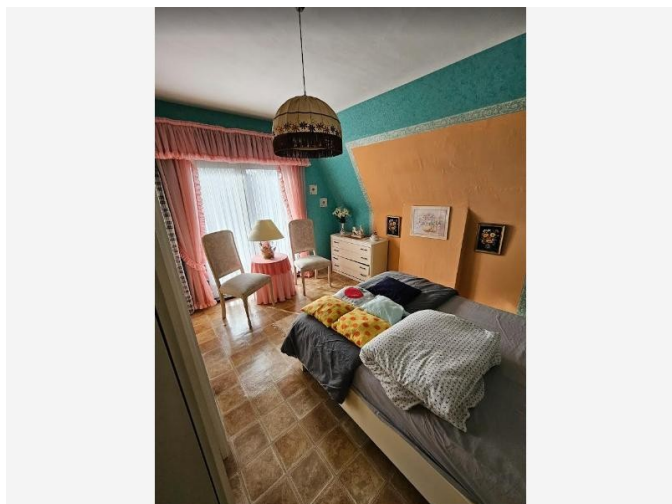
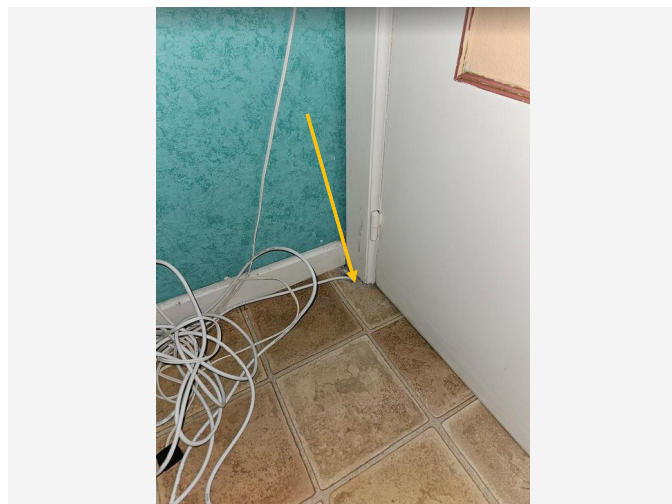
Fiche 8: Vinylzeil V+1

Geen asbest

#	Type	Referentie	Resultaat
8.1	Puntmonster	MM04	Geen asbest

Beschrijving	Vinylzeil V+1
Omgeving	Binnen
Primaire drager	Vloer
Bindmiddel van materiaal	Karton - papier - viltachtig

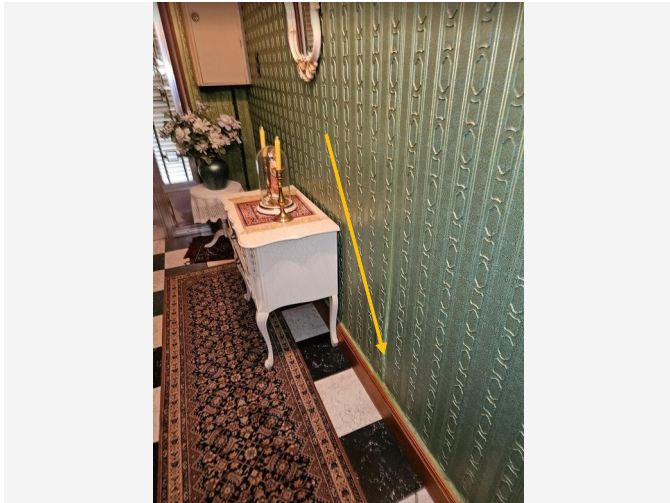
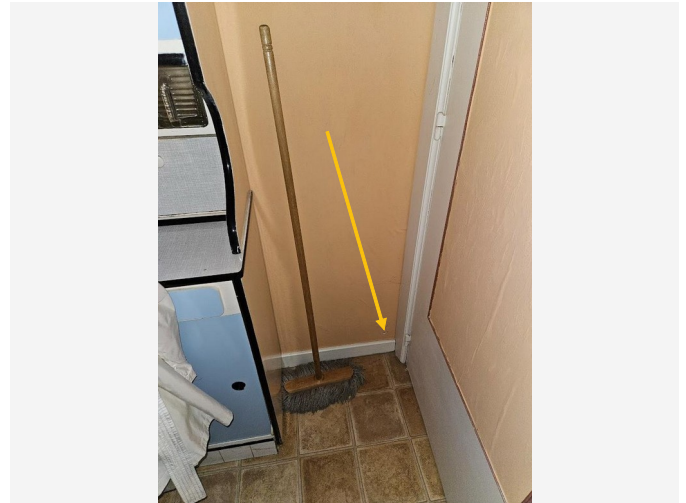
Geen asbest

#	Type	Referentie	Resultaat
9.1	Mengmonster	MM01	Geen asbest

Beschrijving	Pleisterwerk muren traphal + bergruimte V+1
Omgeving	Binnen
Primaire drager	Binnenwand
