Asbestinventarisatetest

Oude Wetterstraat 31/1, 9230 Wetteren

Attestnummer : 20240311-000297.000

Uitgegeven op : 11.03.2024

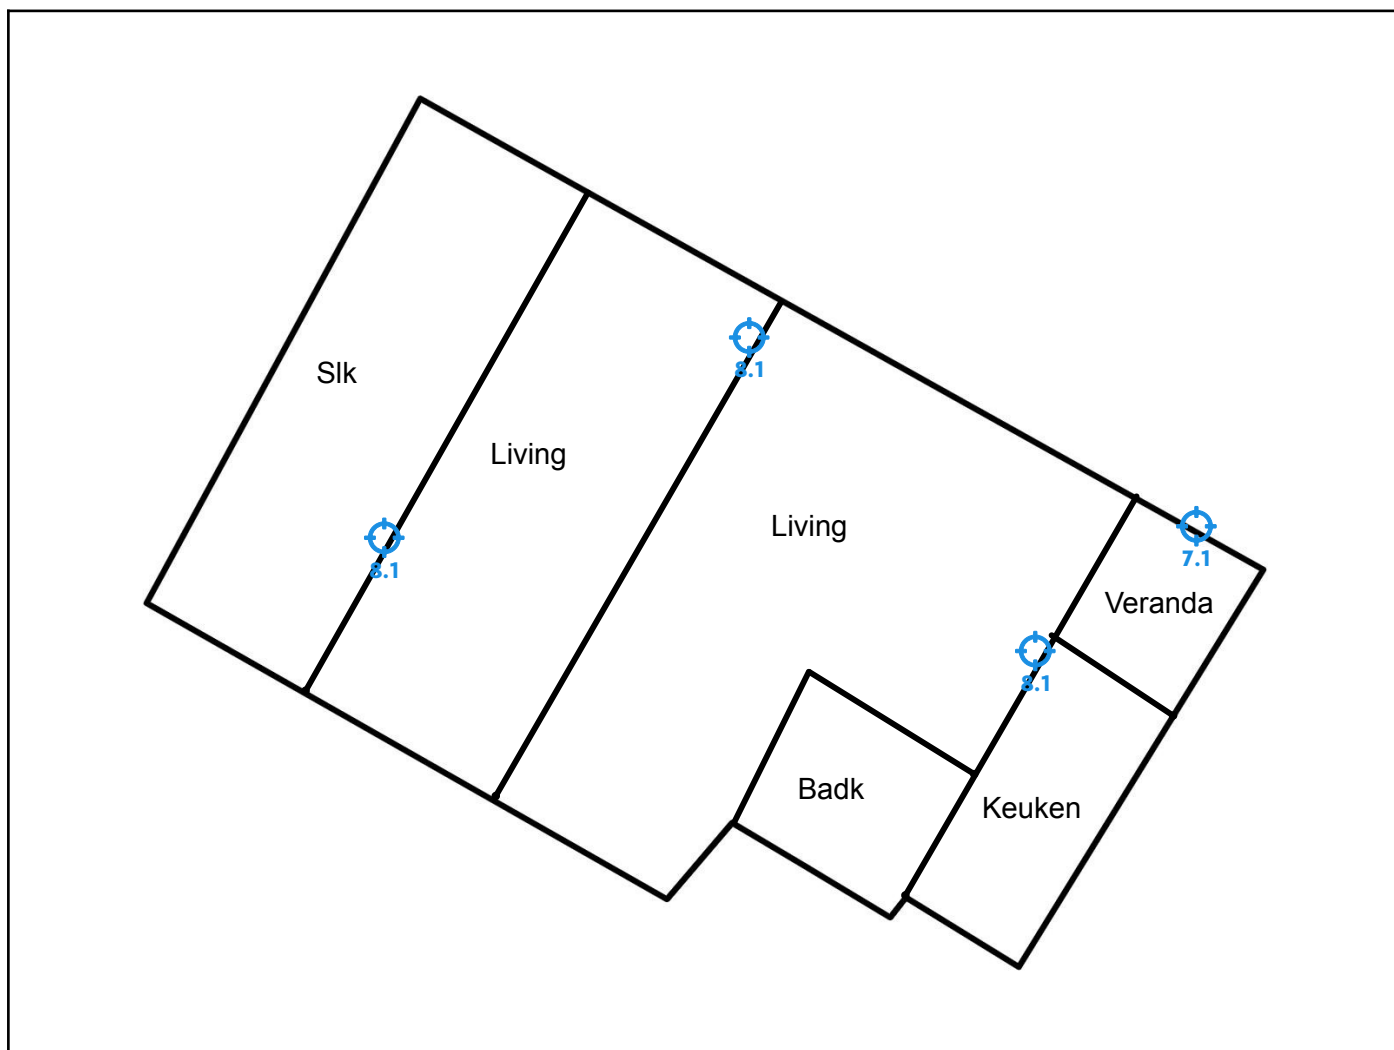
Plan 1.1: Gelijkvloers

Beschrijving	Type	Actie
7. Mastiek schrijnwerk/glas	Geen asbest	-
7.1 Code: 7928804	Puntmonster	-
8. Pleisterwerk wanden	Geen asbest	-
8.1 Code: 7928803	Mengmonster	-

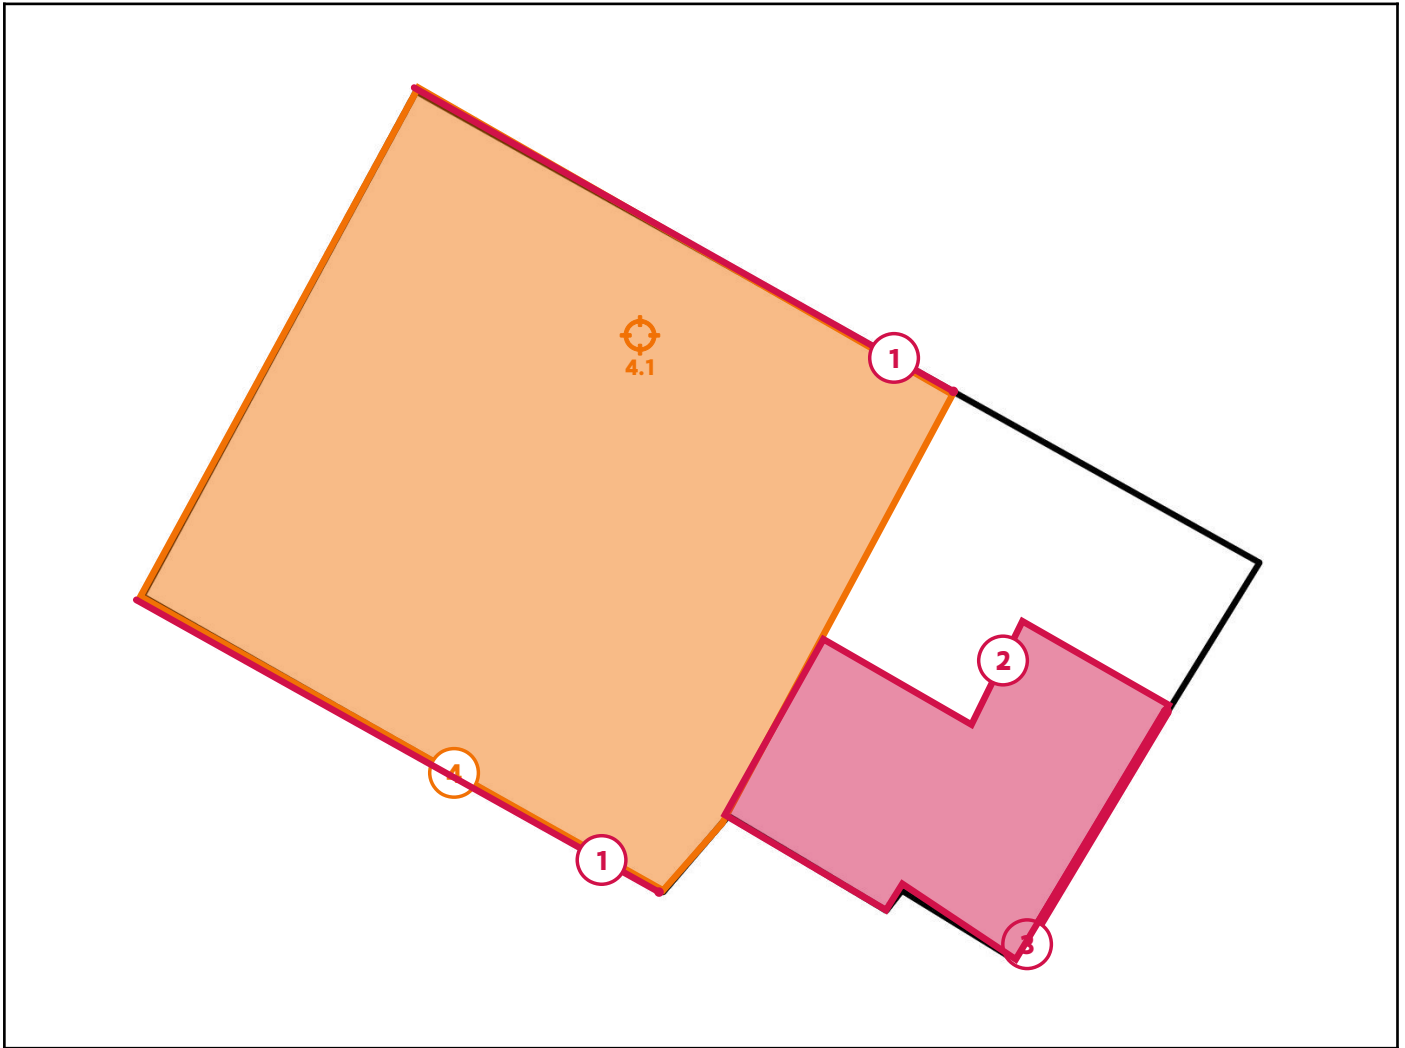
Plan 1.3: Dakenplan

Beschrijving	Type	Actie
1. Slib in goot leien dak	Asbestmateriaal	Dringend verwijderen
2. Golfplaten dak stal en huis	Asbestmateriaal	Dringend verwijderen
3. Slib in goot golfplaten dak	Asbestmateriaal	Dringend verwijderen
4. leien	Asbestmateriaal	Verwijderen
4.1 Code: 7928802	Puntmonster	-

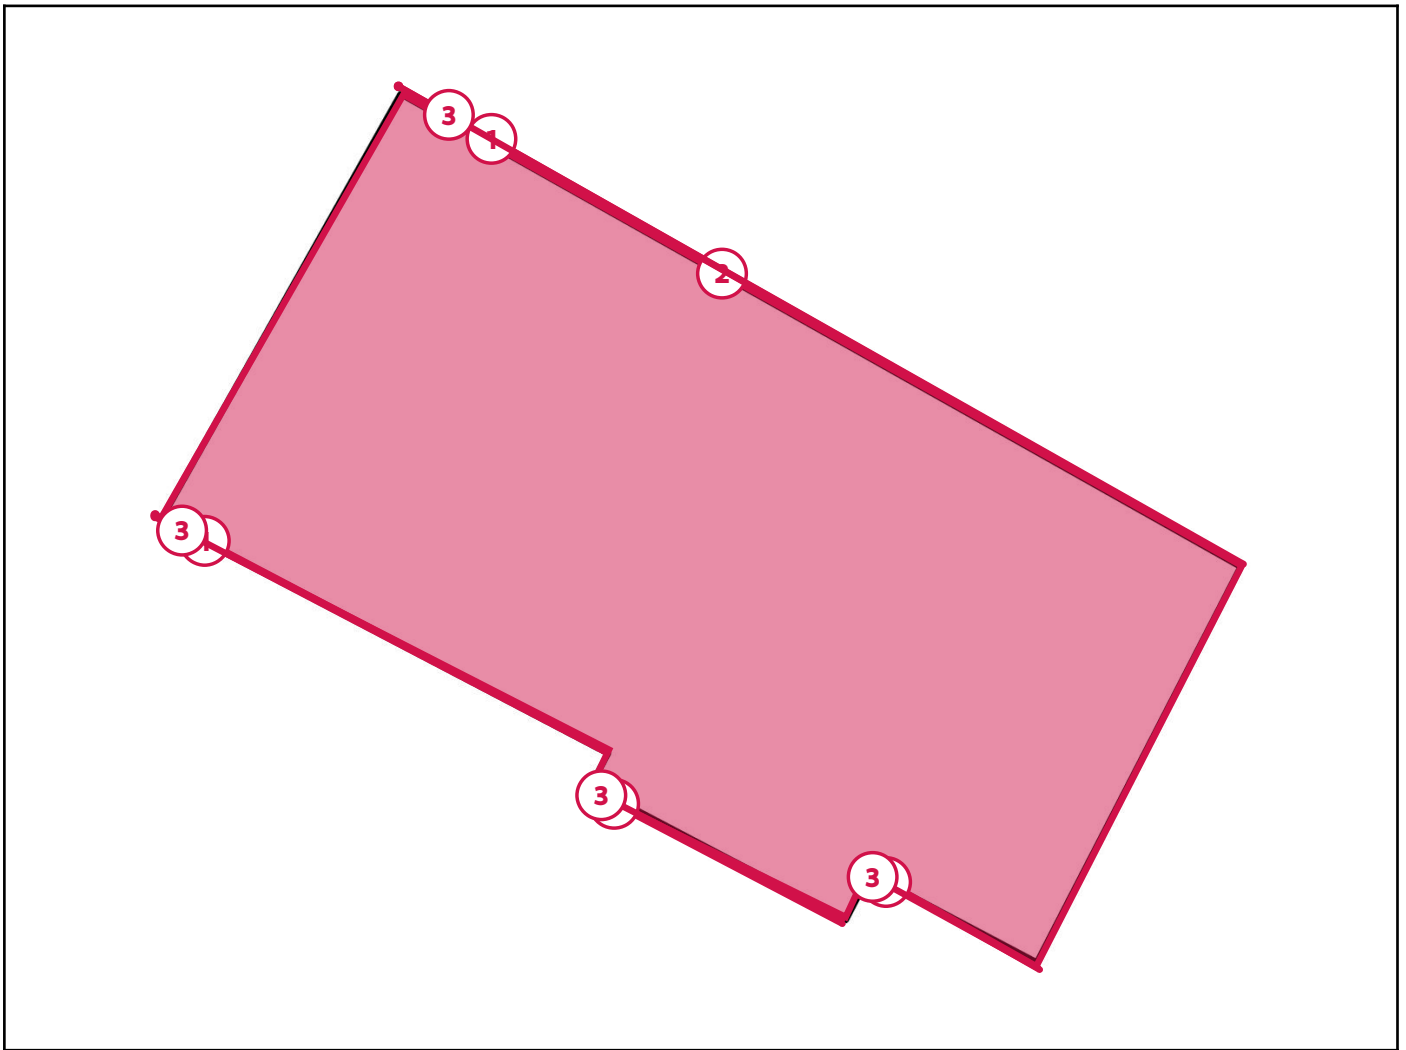
Plan 2.1: Dakenplan

Beschrijving	Type	Actie
1. Slib in goot leien dak	Asbestmateriaal	Dringend verwijderen
2. Golfplaten dak stal en huis	Asbestmateriaal	Dringend verwijderen
3. Slib in goot golfplaten dak	Asbestmateriaal	Dringend verwijderen

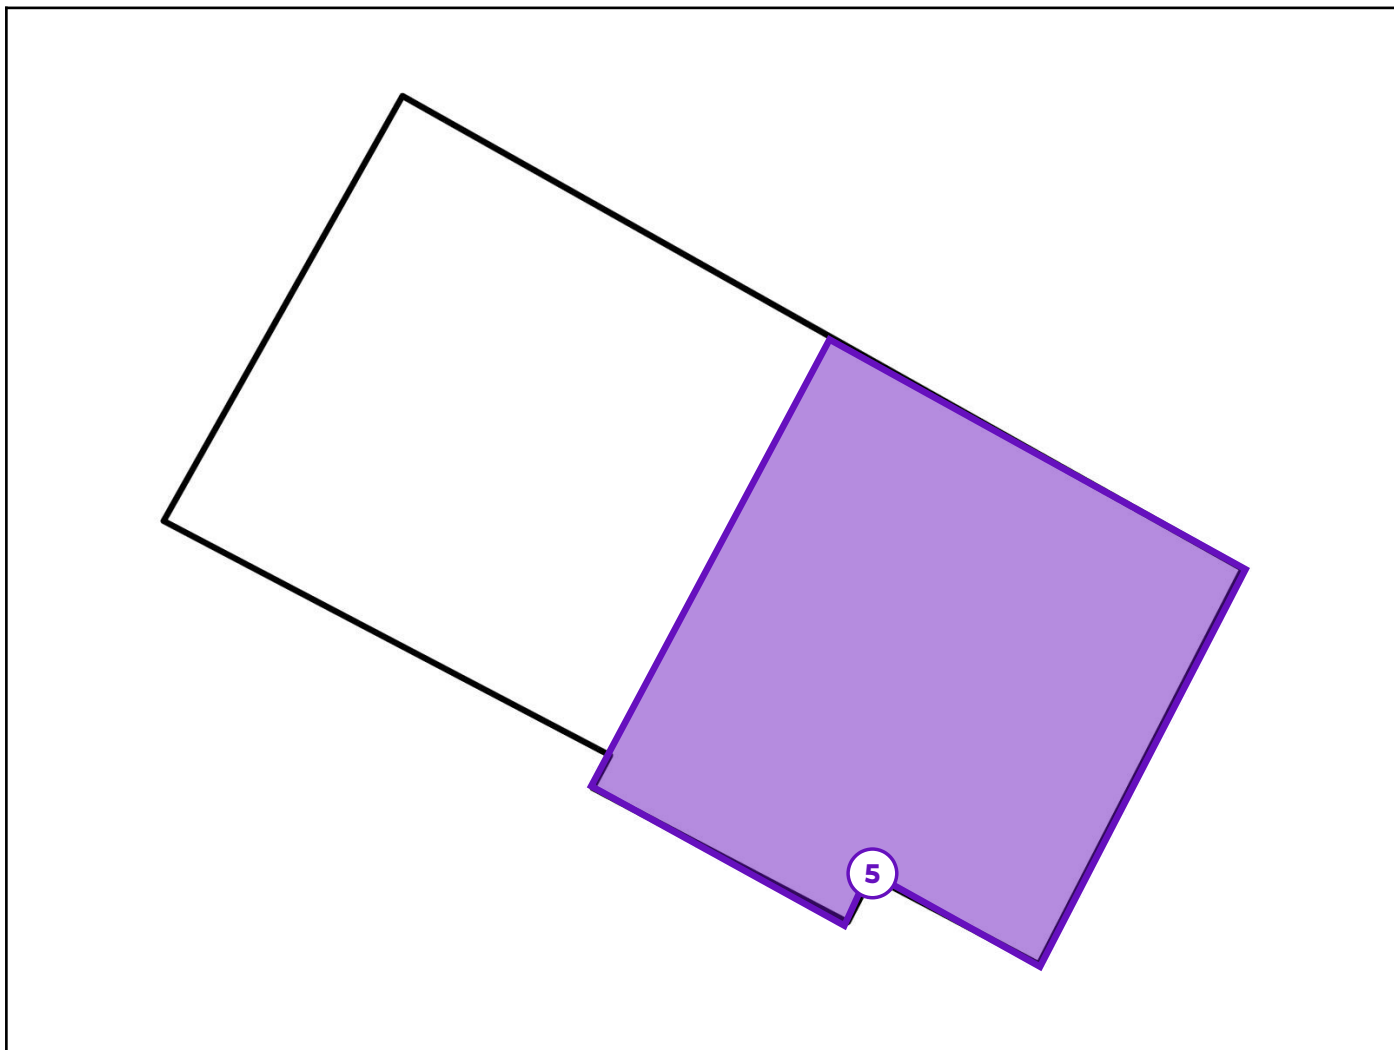
Plan 2.2: Zolderplan

Beschrijving	Type	Actie
5. Zolder niet toegankelijk	Beperking	-

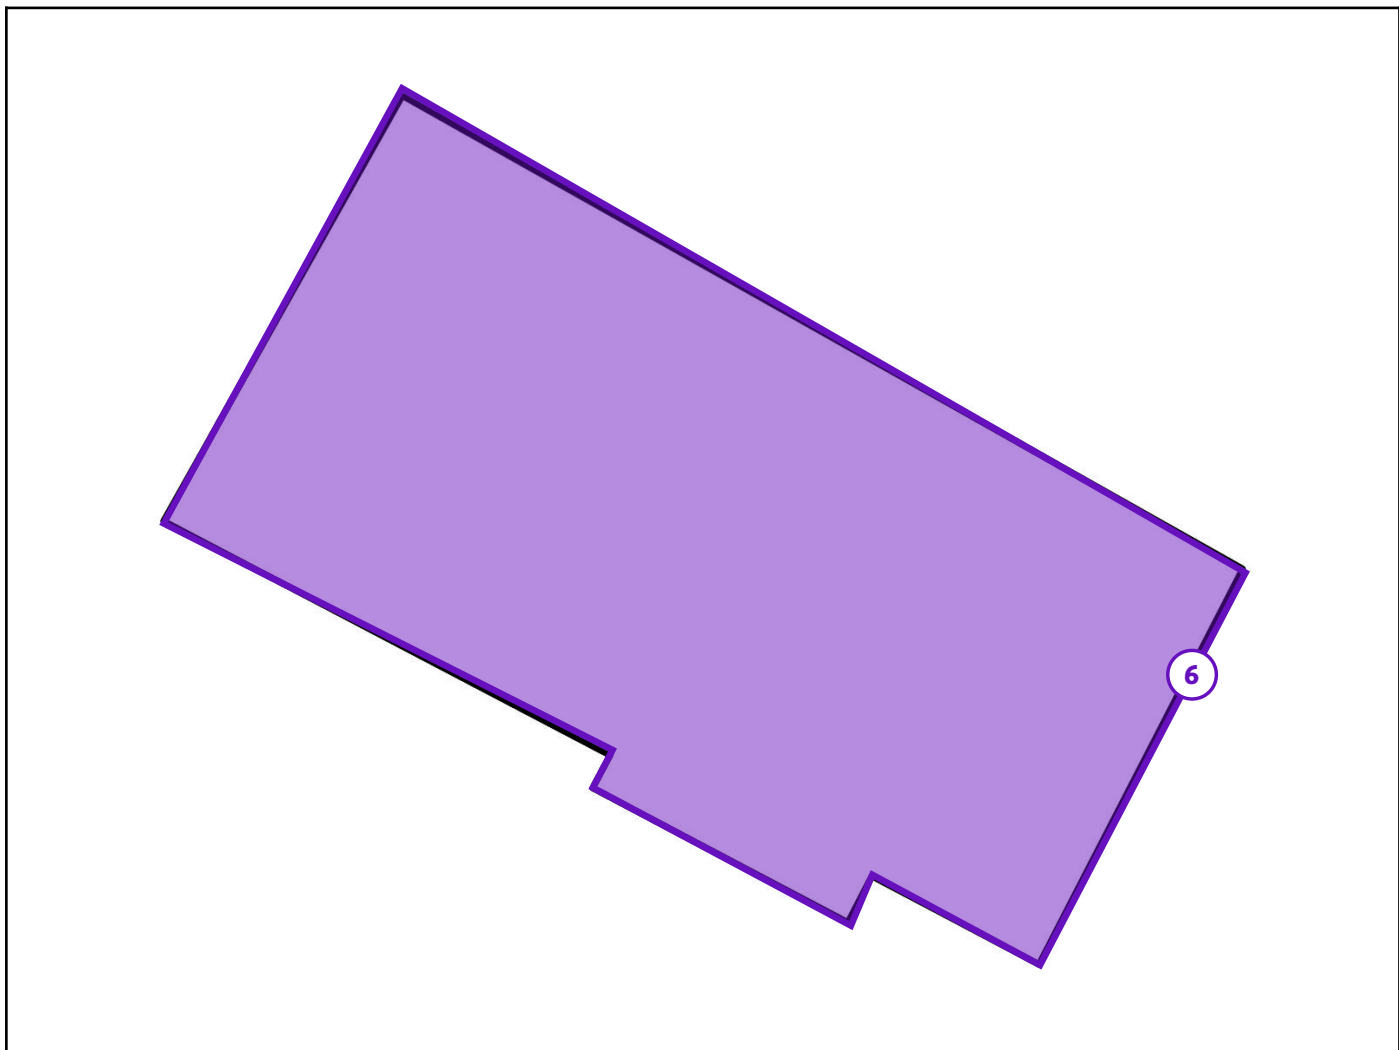
Plan 2.3: Algemeen plan

Beschrijving	Type	Actie
6. Veel opslag in stal	Beperking	-

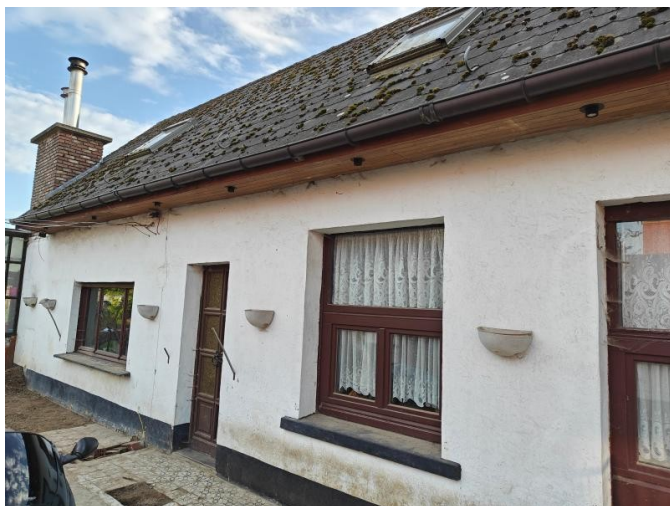
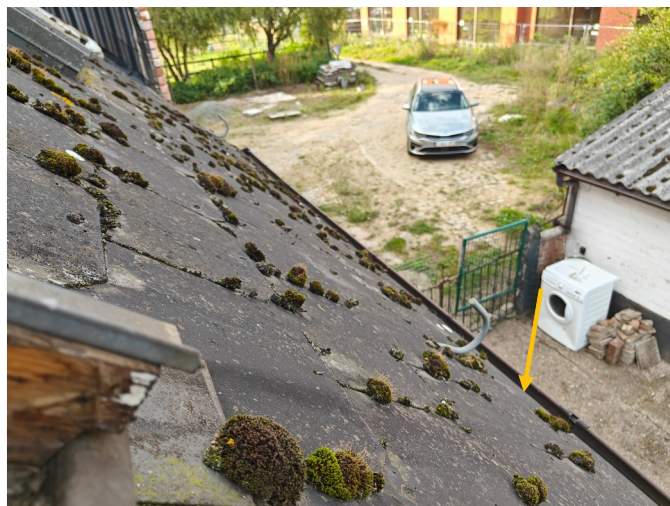
Fiche 1: Slib in goot leien dak

Asbestmateriaal - afvalstof

Het asbestmateriaal valt onder de mijlpaal van 2040.

Dringend verwijderen

Beschrijving	Slib in goot leien dak
Type afvalstof	Betreft resten (contaminatie) van verwerking of beschadiging
Type resten (contaminatie)	<ul style="list-style-type: none">• Stof, deeltjes < 4 mm, flinters, gruis (los, opliggend)• Stof, deeltjes < 4 mm, flinters, gruis (vermengd in materiaal)
Besmette materialen	<ul style="list-style-type: none">• Organisch materiaal (mos, mest, vegetatie, ...)• Sediment (dakgoot, afvoerbuis, regenwaterput, ...)
Bron van de resten	Leien dak
Omgeving	Buiten
Primaire drager	Schuin dak
Gebondenheid resten	Niet hecht
Hoeveelheid (gewicht - aantal)	<ul style="list-style-type: none">• 10,00 kg - 1 stuk
Totaal gewicht	10,00 kg
Eenvoudig bereikbaar	Ja
Identificatiemethode	Vaststelling zonder monstername
Opmerking	De hoeveelheid is indicatief.

- Verwijder het asbestafval.

- Eenvoudige handelingen: enkel door erkend asbestverwijderaar
Het afval moet naar een erkende verwerkingsinstantie worden gebracht.

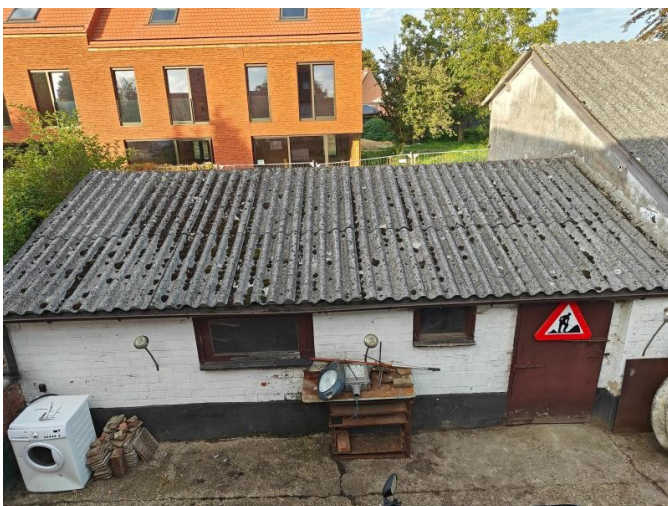
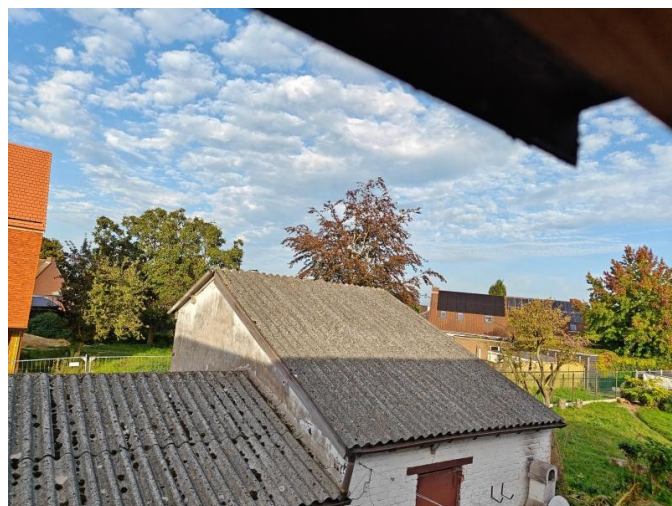
Het asbestmateriaal valt onder de mijlpaal van 2034.

Dringend verwijderen

Eindbeoordeling materiaalrisico	Hoog materiaalrisico en/of hoge kans op vezelvrijgave
---------------------------------	---

Gebondenheid	Categorie 1: hechtgebonden in oorsprong
Asbestsoort (vezeltype)	Crocidoliet aanwezig
Asbestconcentratie	Laag (< 50%)
Afschermingsgraad van het gehele materiaal	Geheel of deels (ook) vrij aan de binnenlucht
Toestand van het materiaal	Matig beschadigd, matig verweerd

Beschrijving	Golfplaten dak stal en huis
Omgeving	Grenst aan binnen- en buitenlucht
Primaire drager	Schuin dak
Asbestmateriaal	Dak- en gevelbekleding - Golfplaat
Bindmiddel van asbestmateriaal	Cement
Gebondenheid op basis van bindmiddel	Hecht
Hoeveelheid (oppervlakte - aantal)	<ul style="list-style-type: none">185,00 m² - 1 stuk
Totale oppervlakte	185,00 m ²
Eenvoudig bereikbaar	Ja
Bevestigingswijze	<ul style="list-style-type: none">GeschroefdGenageld, geniet

- Zorg voor een veilig beheer. Vermijd het beschadigen van het asbestmateriaal. Controleer de toestand jaarlijks op wijzigingen.

- Eenvoudige handelingen: mag via doe-het-zelf of door werknemer(s) met opleidingsattest eenvoudige handelingen
Let op: platen mogen niet breken.

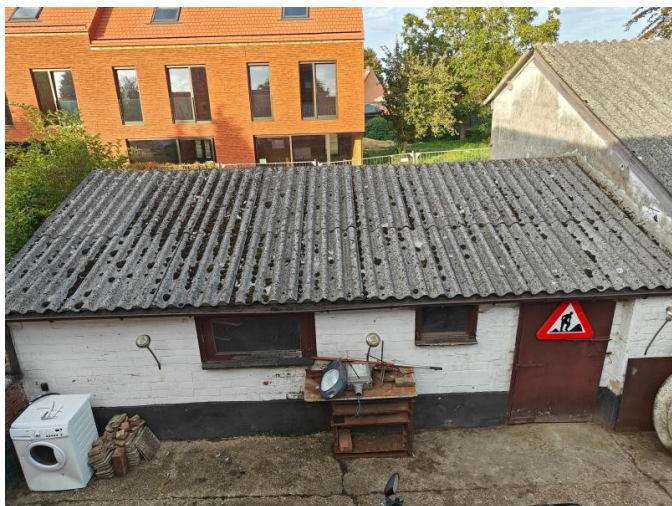
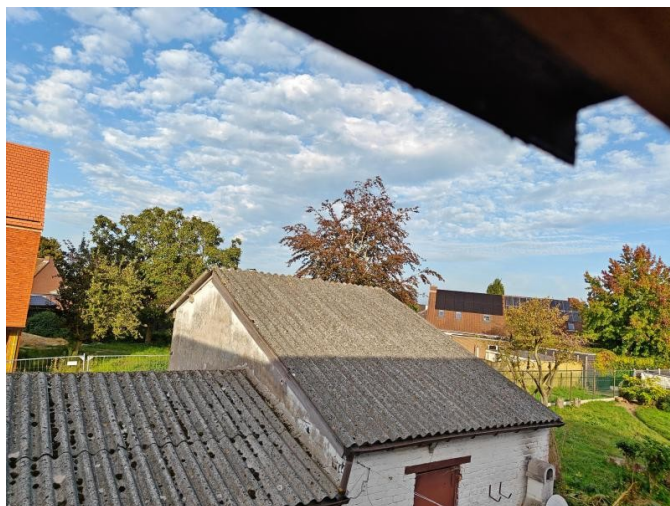
Fiche 3: Slib in goot golfplaten dak

Asbestmateriaal - afvalstof

Het asbestmateriaal valt onder de mijlpaal van 2040.

Dringend verwijderen

Beschrijving	Slib in goot golfplaten dak
Type afvalstof	Betreft resten (contaminatie) van verwerking of beschadiging
Type resten (contaminatie)	<ul style="list-style-type: none">• Stof, deeltjes < 4 mm, flinters, gruis (los, opliggend)• Stof, deeltjes < 4 mm, flinters, gruis (vermengd in materiaal)
Besmette materialen	<ul style="list-style-type: none">• Organisch materiaal (mos, mest, vegetatie, ...)• Sediment (dakgoot, afvoerbuï, regenwaterput, ...)
Bron van de resten	Golfplaten dak
Omgeving	Buiten
Primaire drager	Schuin dak
Gebondenheid resten	Niet hecht
Hoeveelheid (gewicht - aantal)	<ul style="list-style-type: none">• 3,00 kg - 1 stuk
Totaal gewicht	3,00 kg
Eenvoudig bereikbaar	Ja
Identificatiemethode	Vaststelling zonder monstername
Opmerking	De hoeveelheid is indicatief

- Verwijder het asbestafval.

- Eenvoudige handelingen: enkel door erkend asbestverwijderaar
Het afval moet naar een erkende verwerkingsinstantie worden gebracht.

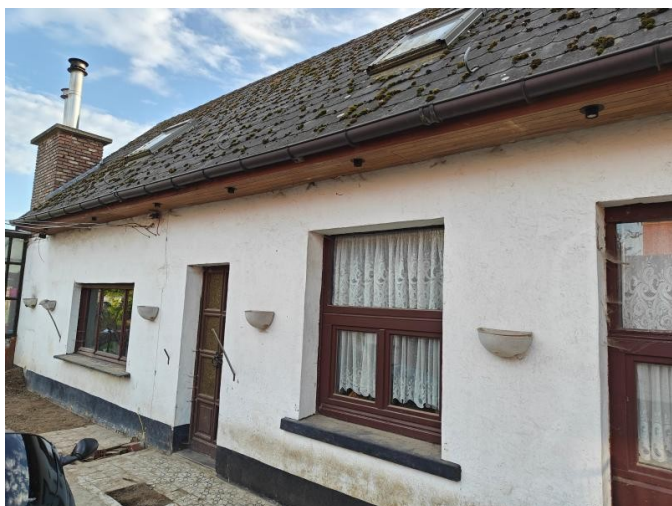
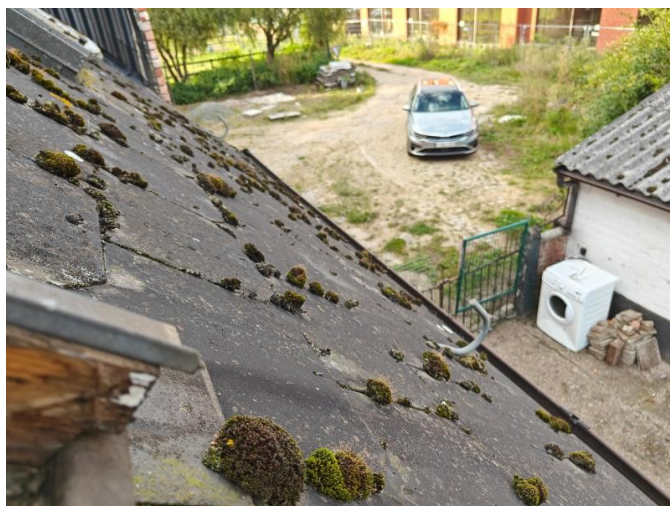
Het asbestmateriaal valt onder de mijlpaal van 2034.

Verwijderen

Eindbeoordeling materiaalrisico	Verhoogd materiaalrisico en/of verhoogde kans op vezelvrijgave
---------------------------------	--

Gebondenheid	Categorie 1: hechtgebonden in oorsprong
Asbestsoort (vezeltype)	Alleen chrysotiel
Asbestconcentratie	Laag (< 50%)
Afschermingsgraad van het gehele materiaal	Geheel of deels vrij aan de buitenlucht
Toestand van het materiaal	Matig beschadigd, matig verweerd

#	Type	Referentie	Resultaat
4.1	Puntmonster	7928802	Chrysotiel

Beschrijving	leien
Omgeving	Buiten
Primaire drager	Schuin dak
Asbestmateriaal	Dak- en gevelbekleding - Lei, shingle
Bindmiddel van asbestmateriaal	Cement
Gebondenheid op basis van bindmiddel	Hecht
Hoeveelheid (oppervlakte - aantal)	• 225,00 m ² - 1 stuk
Totale oppervlakte	225,00 m ²

- Zorg voor een veilig beheer. Vermijd het beschadigen van het asbestmateriaal. Controleer de toestand jaarlijks op wijzigingen.

- Eenvoudige handelingen: mag via doe-het-zelf of door werknemer(s) met opleidingsattest eenvoudige handelingen
Let op: leien mogen niet breken.

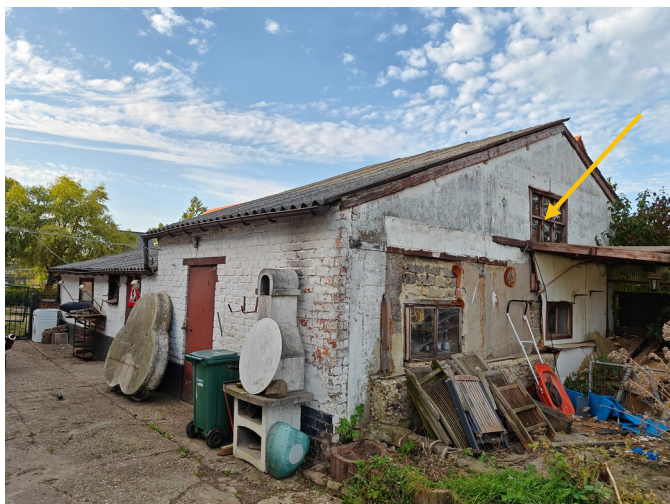
Situeringfoto

Permanente beperking

Reden: Materiaal in opslag

Uitleg van de asbestdeskundige: Zolder niet toegankelijk door het materiaal

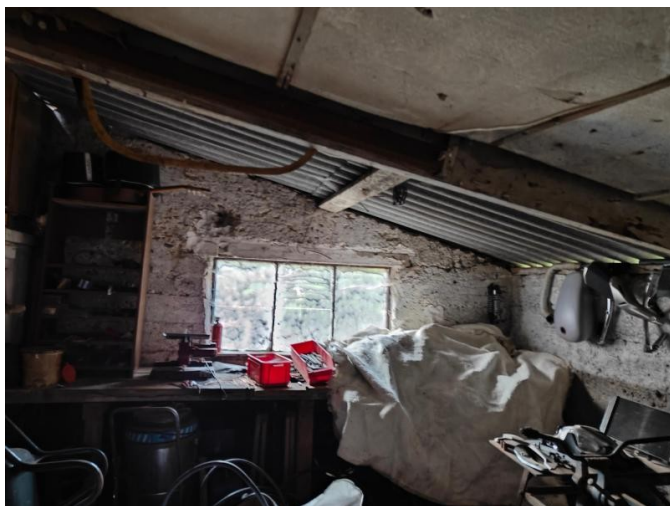
Situeringfoto

Tijdelijke beperking

Reden: Materiaal in opslag

Uitleg van de asbestdeskundige: Het materiaal zal pas opgekuist worden na renovatie. Eigenaar zal dit niet weg doen.

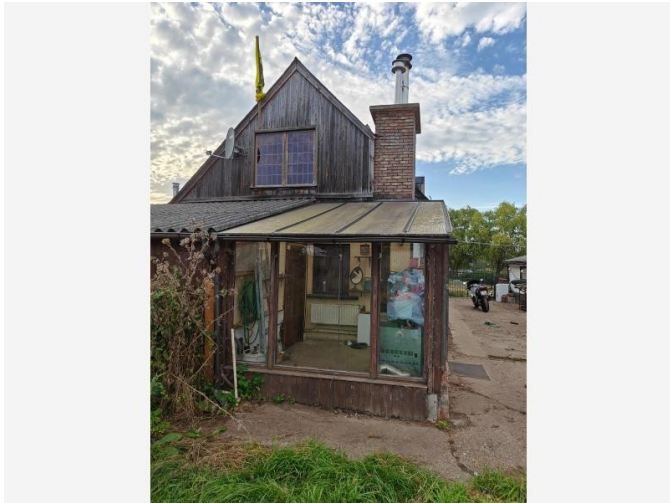
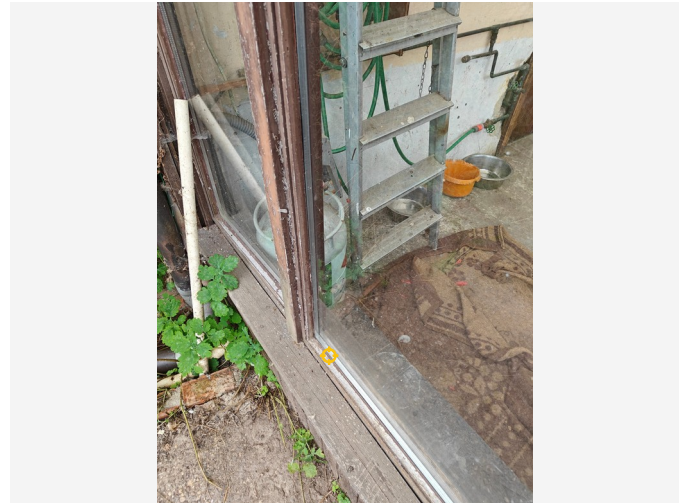
Geen asbest

#	Type	Referentie	Resultaat
7.1	Puntmonster	7928804	Geen asbest

Beschrijving	Mastiek schrijnwerk/glas
Omgeving	Binnen
Primaire drager	Wandopening verticaal (raam, deur, ...)
Bindmiddel van materiaal	Kitten, mastiek, pasta

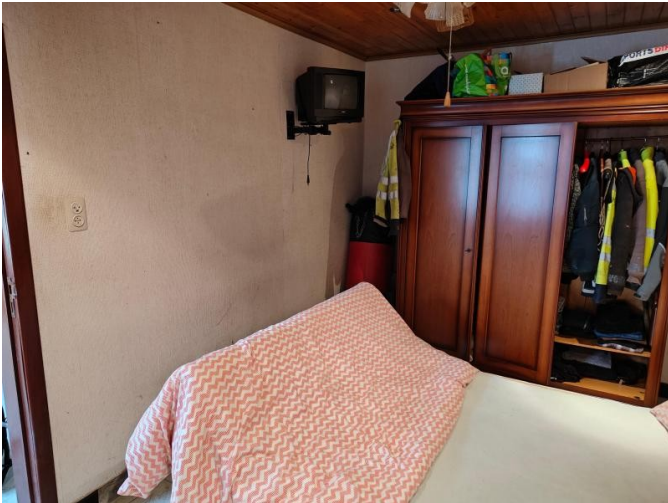
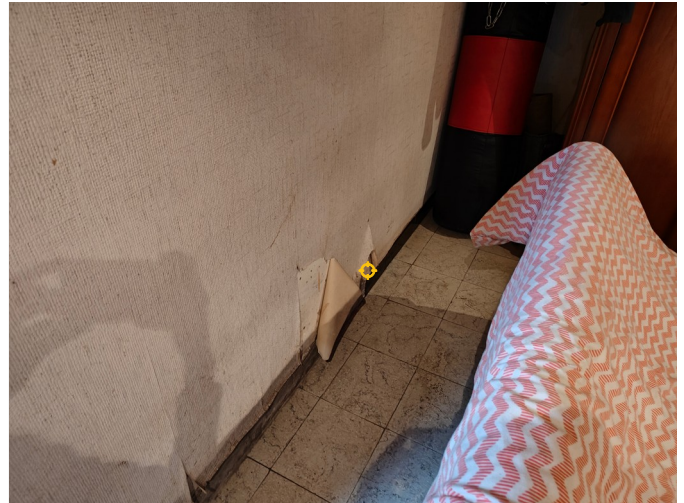
Fiche 8: Pleisterwerk wanden

Geen asbest

#	Type	Referentie	Resultaat
8.1	Mengmonster	7928803	Geen asbest

Beschrijving	Pleisterwerk wanden
Omgeving	Binnen
Primaire drager	Binnenwand
Bindmiddel van materiaal	Gips - kalk
