Asbestinventarisatetest

Schooldreef 34, 9230 Wetteren

Attestnummer : 20240819-000160.000

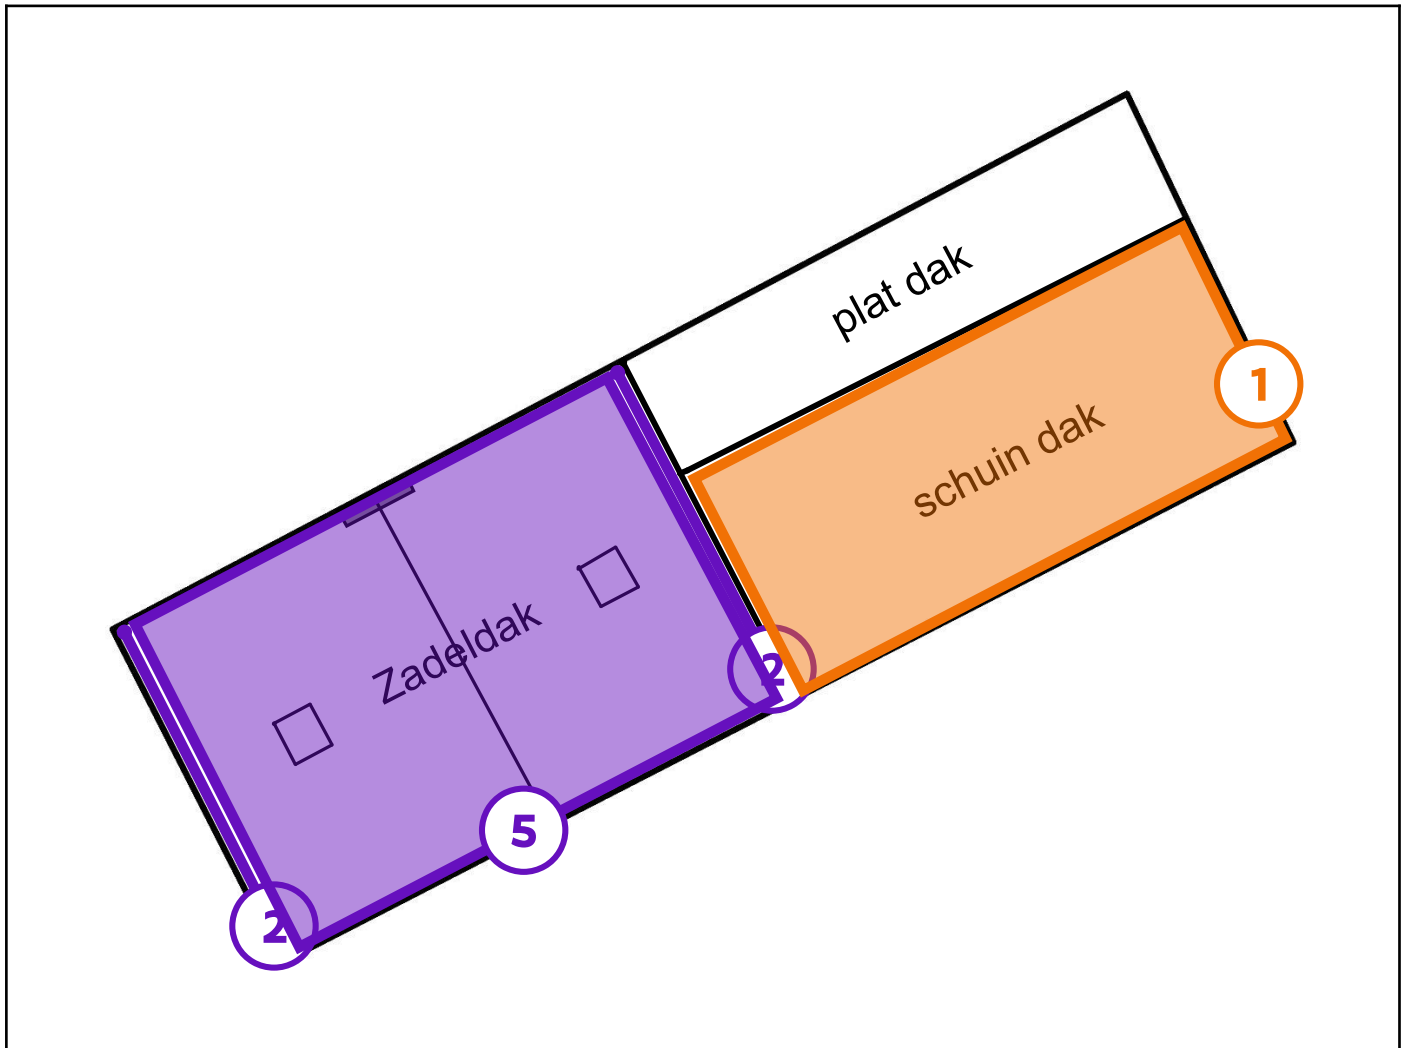
Plan 1.5: Dak plan

Beschrijving	Type	Actie
1. schuin dak achterbouw	Asbestmateriaal	Verwijderen
2. roofing bakgoot	Beperking	-
5. Onderdak	Advies	-

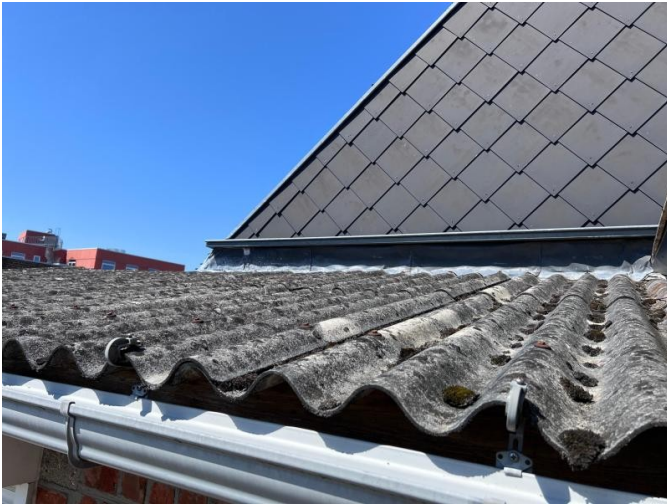
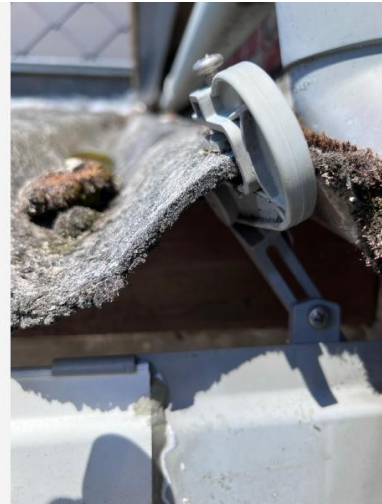
Conclusie

Het asbestmateriaal valt onder de mijlpaal van 2034.

Eindbeoordeling materiaalrisico	Verhoogd materiaalrisico en/of verhoogde kans op vezelvrijgave
---------------------------------	--

Gebondenheid	Categorie 1: hechtgebonden in oorsprong
Asbestsoort (vezeltype)	Crocidoliet aanwezig
Asbestconcentratie	Laag (< 50%)
Afschermingsgraad van het gehele materiaal	Geheel of deels vrij aan de buitenlucht
Toestand van het materiaal	Matig beschadigd, matig verweerd

Beschrijving	schuin dak achterbouw
Omgeving	Buiten
Primaire drager	Schuin dak
Asbestmateriaal	Dak- en gevelbekleding - Golfplaat
Bindmiddel van asbestmateriaal	Cement
Gebondenheid op basis van bindmiddel	Hecht
Hoeveelheid (oppervlakte - aantal)	<ul style="list-style-type: none">• 24,00 m² - 1 stuk
Totale oppervlakte	24,00 m ²
Eenvoudig bereikbaar	Nee <ul style="list-style-type: none">• Verwijdering tast de bouwkundige integriteit aan.
Bevestigingswijze	<ul style="list-style-type: none">• Genageld, geniet
Identificatiemethode	Vaststelling zonder monsternamen
Destructieve handeling voor identificatie	Nee

Verwijderen

- Verwijder dit asbestmateriaal zo snel mogelijk. Volg de toestand goed op.
- Hemelwater dat afspoelt van asbestcement daken of gevels kan asbestdeeltjes bevatten. Gebruik het enkel voor gesloten circuits (bv. spoelen toiletten). Reinig na het vervangen van het dak of de gevel de dakgoten en regenwaterput of -ton om asbesthoudend sediment of slib te verwijderen

- Eenvoudige handelingen: mag via doe-het-zelf of door werknemer(s) met opleidingsattest eenvoudige handelingen
Het dak kan door een dakwerker met attest 'eenvoudige handeling' verwijderd worden. (aanbevolen)
Indien u zelf de verwijdering uitvoert, zorg voor persoonlijke bescherming volgens voorschrift en probeer de platen niet te beschadigen. Breng ze verpakt in folie naar recyclagepark.

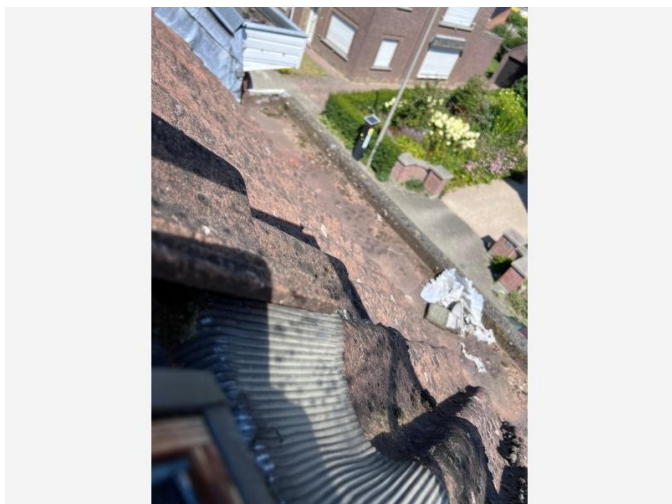
Situeringfoto

Permanente beperking

Reden: Het te onderzoeken materiaal situeert zich hoger dan 3,50 m te rekenen vanaf een veilige ondergrond

Uitleg van de asbestdeskundige: In de goot is roofing aangebracht. Roofing kan asbesthoudend zijn. Bij renovatie is een vooronderzoek aan te raden.

(Asbest)materiaal	Dak- en gevelbekleding - Roofing
Karakterisatie	Asbest (verdacht)
Primaire drager	Infrastructuur hemelwater (opvang en afvoer)

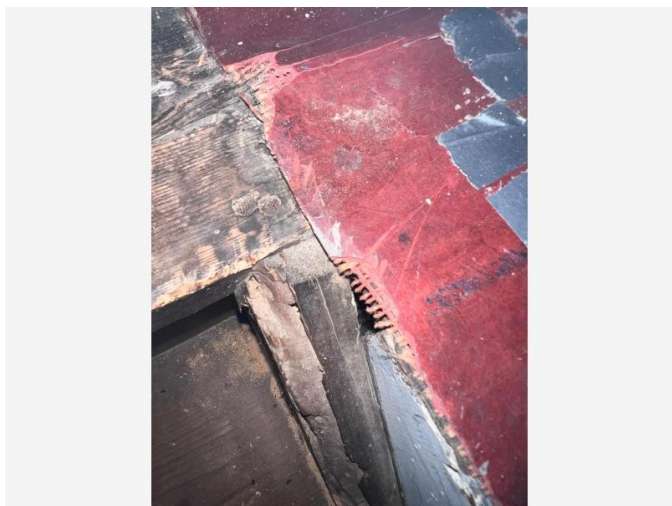
De basis van het vloerzeil bestaat uit jutte, niet asbesthoudend.

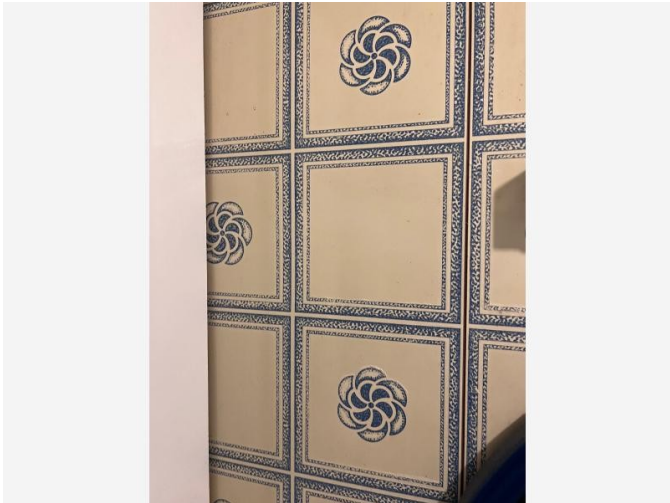
De badkamermuren zijn tegelmotief op hardboard (hout), niet asbesthoudend.

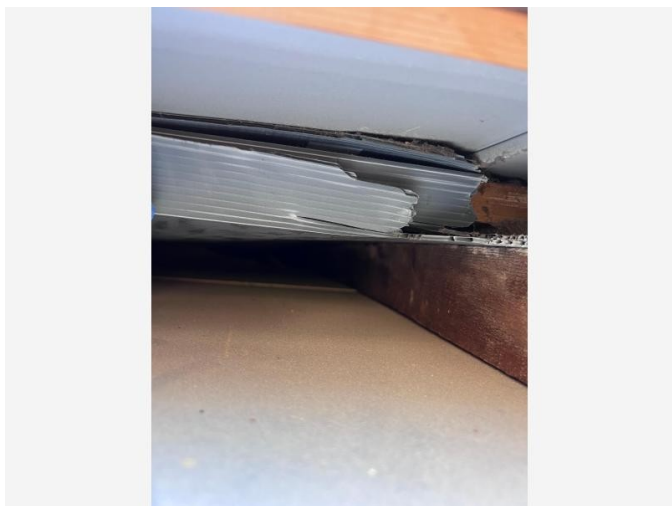
Het onderdak bestaat uit PVC panelen. Geen asbest.

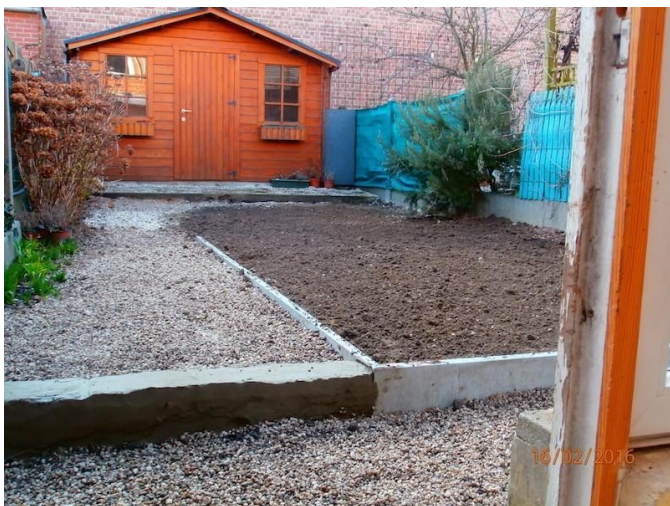
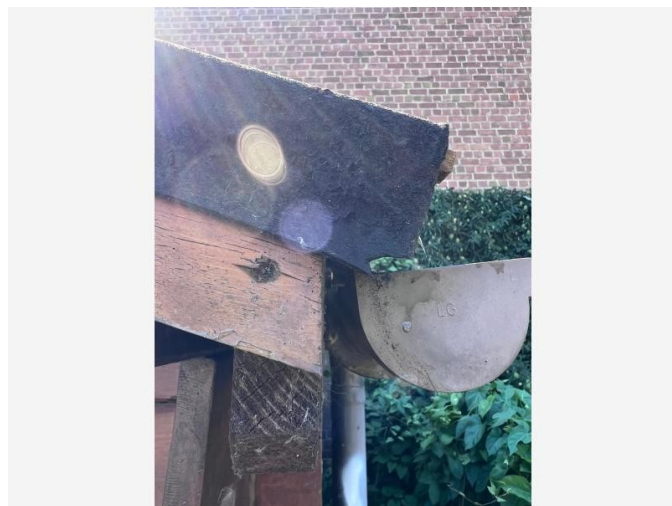
Fiche 6: dak tuinhuis

Geen asbest

#	Type	Referentie	Resultaat
6.1	Puntmonster	mm02	Geen asbest

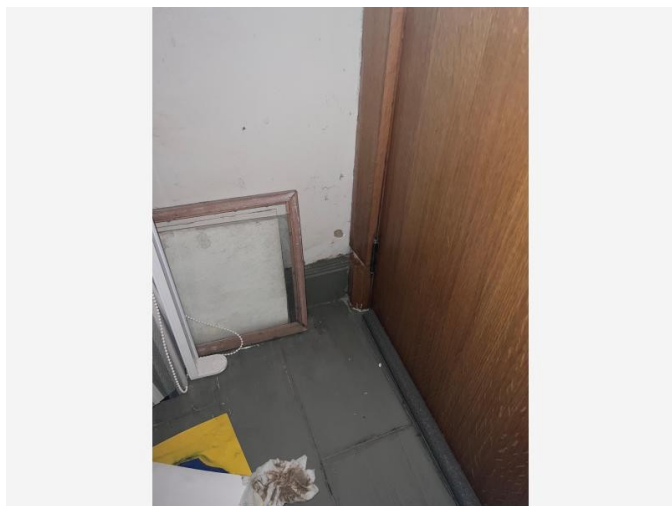
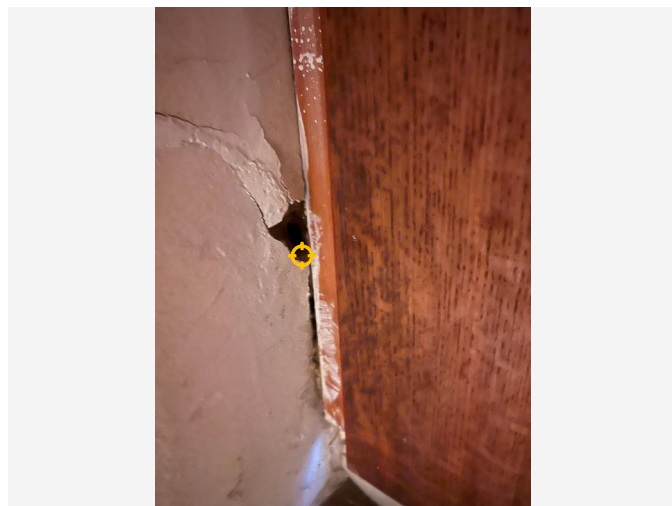
Geen asbest

#	Type	Referentie	Resultaat
7.1	Mengmonster	mm01	Geen asbest

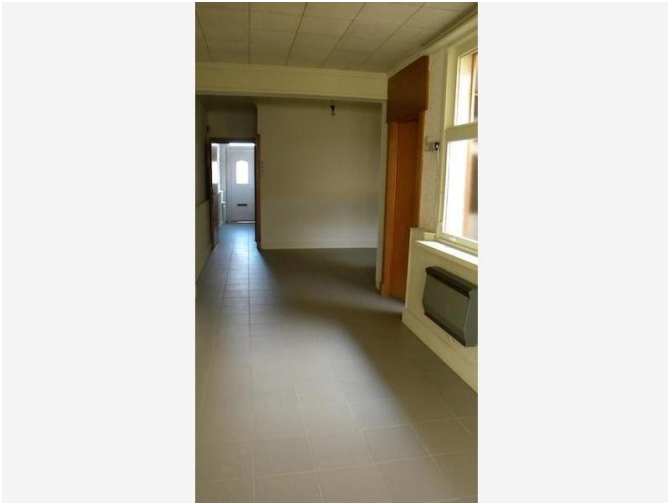
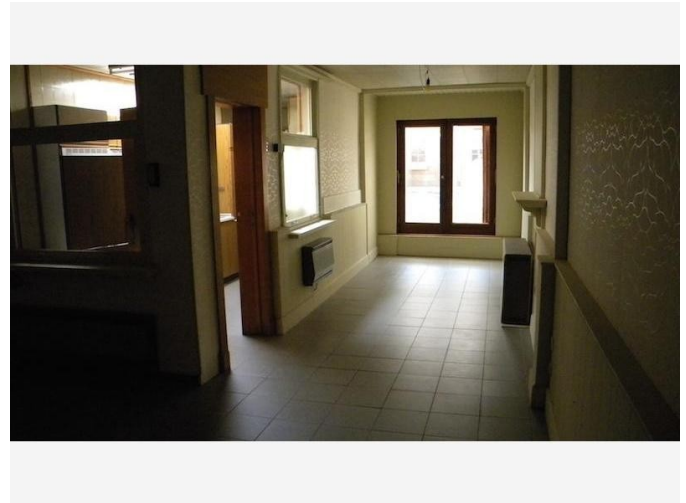
Geen asbest
