Asbestinventarisatetest

Van Cromphoutstraat 23, 9230 Wetteren

Attestnummer : 20240819-000138.000

Uitgegeven op : 19.08.2024

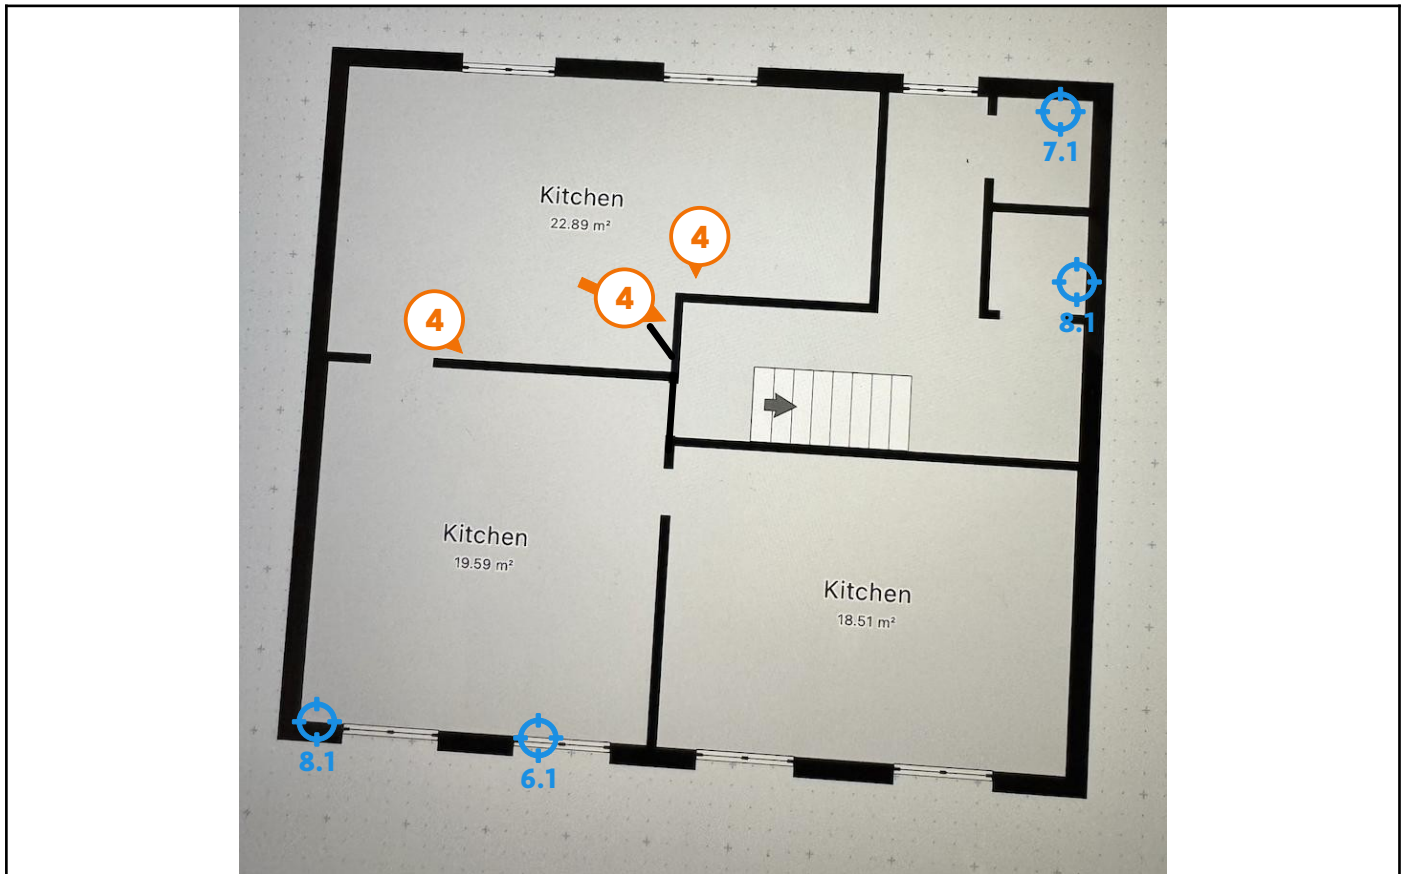
Plan 1.3: 2de verdiep

Beschrijving	Type	Actie
4. Woning - bakeliet - schakelaar	Asbestmateriaal	Verwijderen
6. Woning - kit - ramen	Geen asbest	-
6.1 Code: MM04	Puntmonster	-
7. Woning - pleisterwerk - plafond	Geen asbest	-
7.1 Code: MM01	Mengmonster	-
8. Woning - pleisterwerk - muur	Geen asbest	-
8.1 Code: MM02	Mengmonster	-

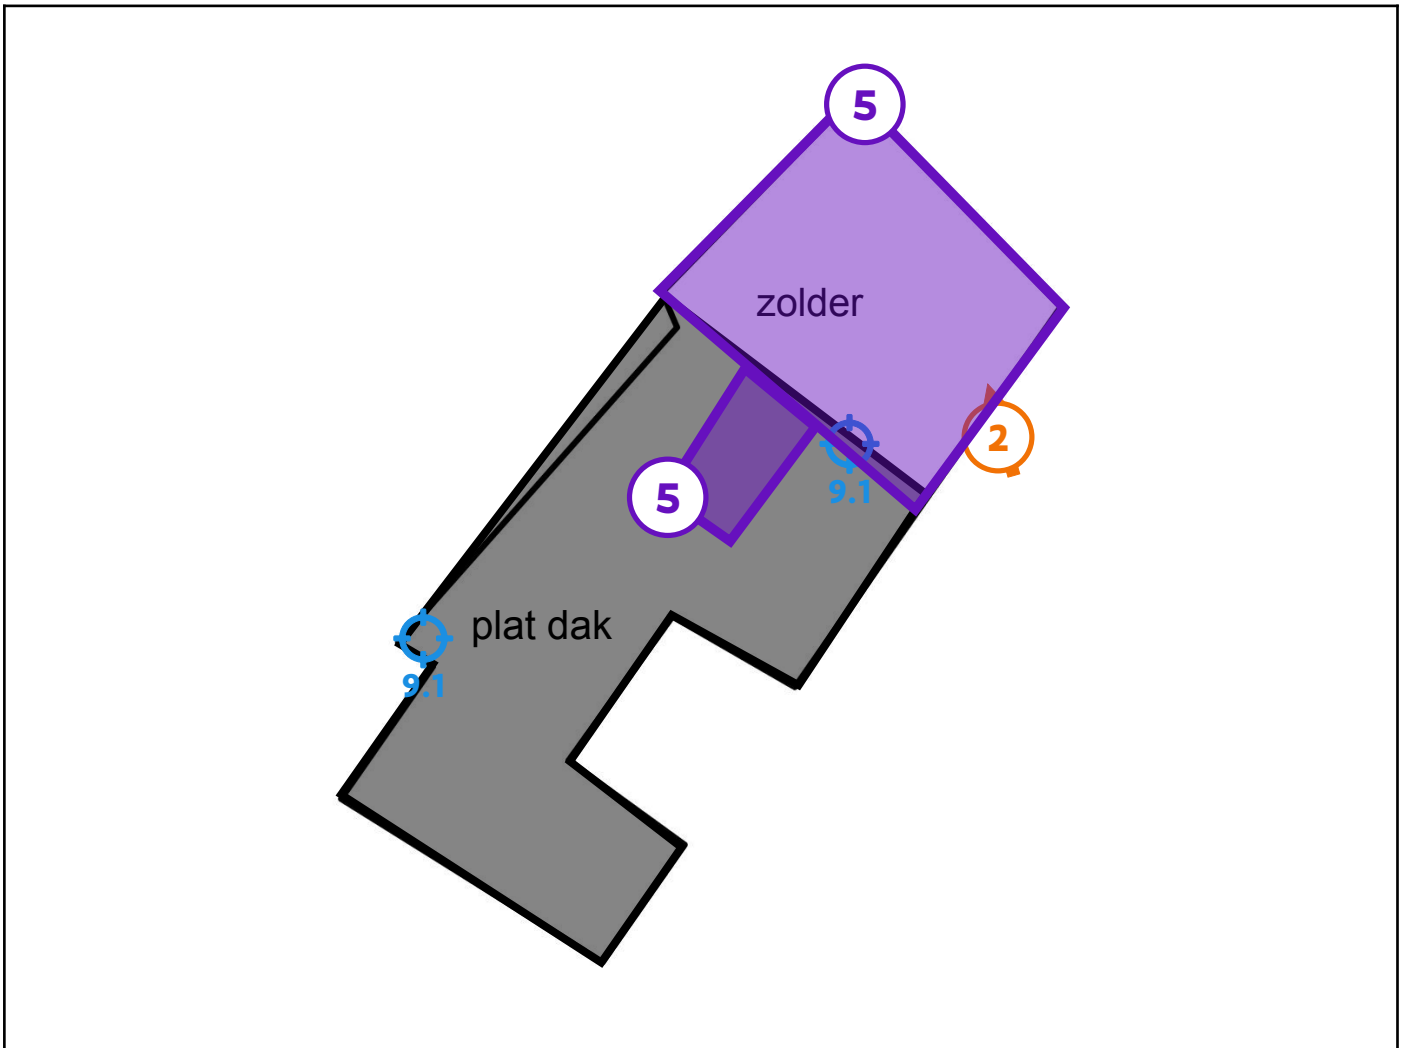
Plan 1.4: Hoofdgebouw plan

Beschrijving	Type	Actie
2. Woning - schouwhoed - schuin dak	Asbestmateriaal	Verwijderen
5. Woning - dakpannen - schuin dak	Advies	-
9. Woning - roofing - plat dak	Geen asbest	-
9.1 Code: MM03	Mengmonster	-

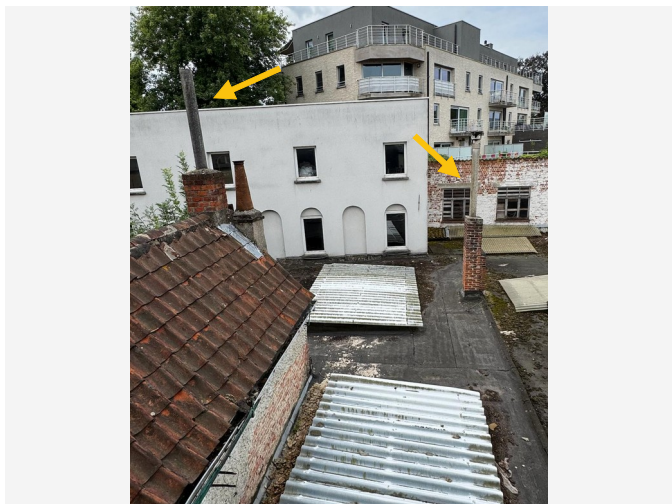
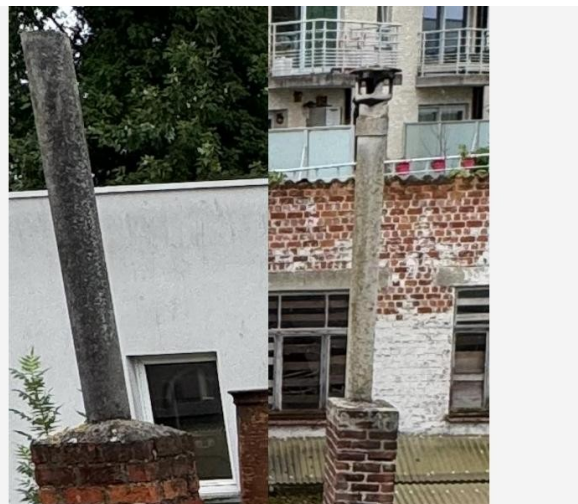
Eindbeoordeling materiaalrisico	Verhoogd materiaalrisico en/of verhoogde kans op vezelvrijgave
---------------------------------	--

Gebondenheid	Categorie 1: hechtgebonden in oorsprong
Asbestsoort (vezeltype)	Crocidoliet aanwezig
Asbestconcentratie	Laag (< 50%)
Afschermingsgraad van het gehele materiaal	Geheel of deels vrij aan de buitenlucht
Toestand van het materiaal	Matig beschadigd, matig verweerd

Beschrijving	Woning - schouwen - plat dak
Omgeving	Buiten
Primaire drager	Plat dak
Asbestmateriaal	Rookgaskanaal
Bindmiddel van asbestmateriaal	Cement
Gebondenheid op basis van bindmiddel	Hecht
Hoeveelheid (lengte - omtrek - dikte - aantal)	<ul style="list-style-type: none">• 3,00 m - 30,00 cm - 5,00 cm - 2 stuks
Totaal volume	0,09 m ³
Eenvoudig bereikbaar	Ja
Bevestigingswijze	<ul style="list-style-type: none">• Geklemd• Verlijmd, ingegoten, versmeerd
Identificatiemethode	Vaststelling zonder monsternamen
Destructieve handeling voor identificatie	Nee

- Zorg voor een veilig beheer en verwijder dit asbestmateriaal wanneer het bij werken eenvoudig bereikbaar wordt. Controleer de toestand jaarlijks op wijzigingen.

- Eenvoudige handelingen: enkel door erkend asbestverwijderaar
Een toepassing die niet kan verwijderd worden zonder te breken, te beschadigen of scheuren moet verplicht door een erkende asbestverwijderaar verwijderd worden. Roep dan de hulp in van een erkende verwijderaar.

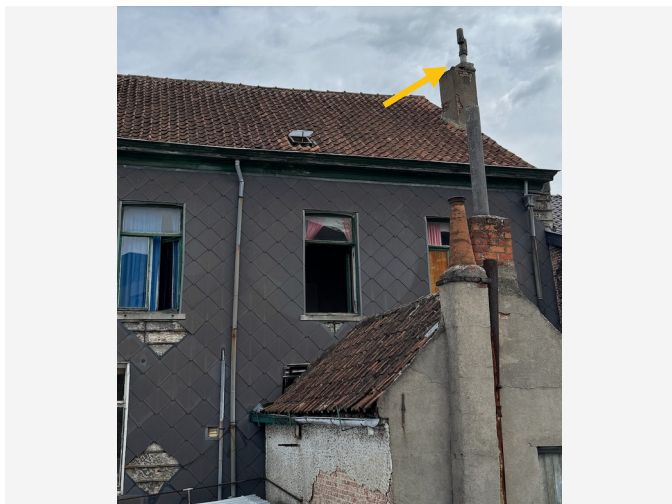
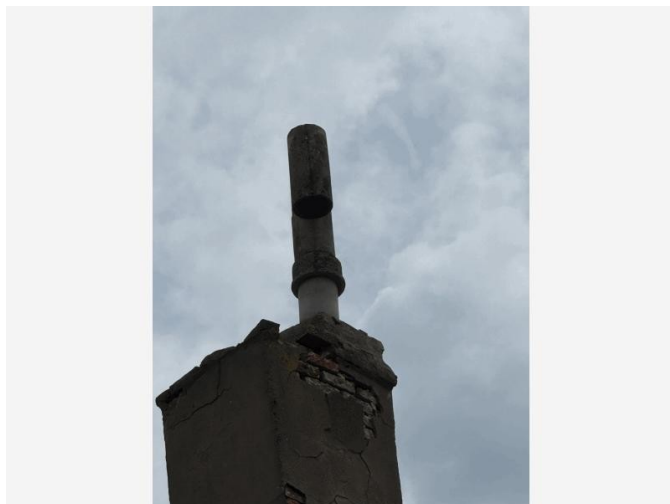
Eindbeoordeling materiaalrisico	Verhoogd materiaalrisico en/of verhoogde kans op vezelvrijgave
---------------------------------	--

Gebondenheid	Categorie 1: hechtgebonden in oorsprong
Asbestsoort (vezeltype)	Crocidoliet aanwezig
Asbestconcentratie	Laag (< 50%)
Afschermingsgraad van het gehele materiaal	Geheel of deels vrij aan de buitenlucht
Toestand van het materiaal	Matig beschadigd, matig verweerd

Beschrijving	Woning - schouwhoed - schuin dak
Omgeving	Buiten
Primaire drager	Schuin dak
Asbestmateriaal	Rookgaskanaal
Bindmiddel van asbestmateriaal	Cement
Gebondenheid op basis van bindmiddel	Hecht
Hoeveelheid (lengte - omtrek - dikte - aantal)	<ul style="list-style-type: none">• 1,00 m - 50,00 cm - 5,00 cm - 1 stuk
Totaal volume	0,025 m ³
Eenvoudig bereikbaar	Ja
Bevestigingswijze	<ul style="list-style-type: none">• Geklemd
Identificatiemethode	Vaststelling zonder monstername
Destructieve handeling voor identificatie	Nee
Opmerking	De schouwhoed en bijhorende schouw op het schuin dak zijn asbestverdacht.

- Verwijder dit asbestmateriaal zo snel mogelijk. Volg de toestand goed op.

- Eenvoudige handelingen: enkel door erkend asbestverwijderaar
Indien de toepassing niet kan verwijderd worden zonder te breken, te beschadigen of scheuren, mag dit enkel door een erkende asbestverwijderaar verwijderd worden. Roep dan de hulp in van een erkende verwijderaar.

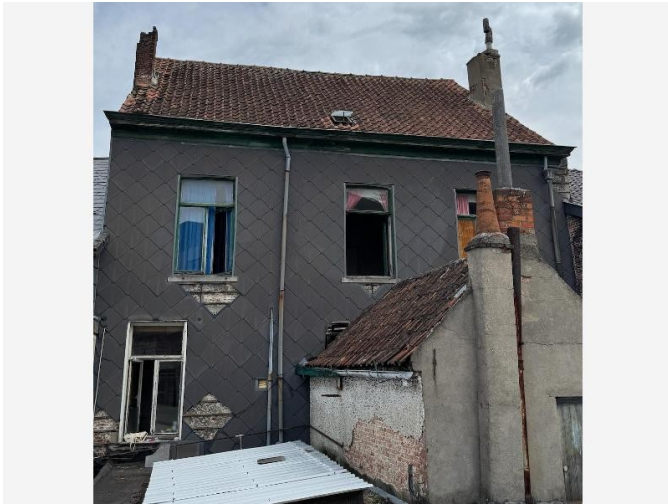
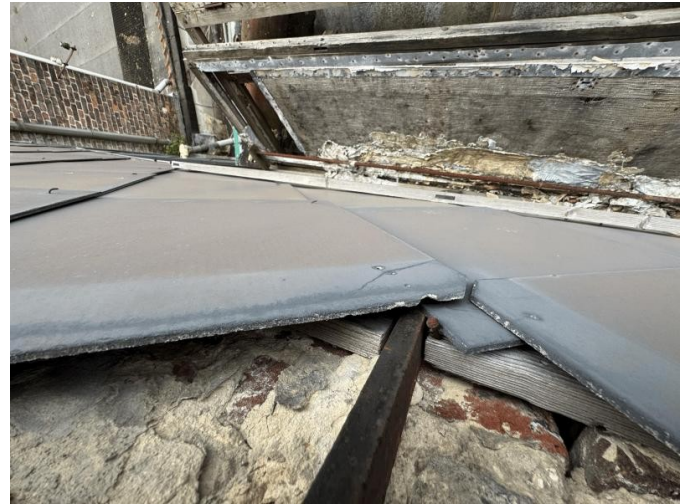
Eindbeoordeling materiaalrisico	Verhoogd materiaalrisico en/of verhoogde kans op vezelvrijgave
---------------------------------	--

Gebondenheid	Categorie 1: hechtgebonden in oorsprong
Asbestsoort (vezeltype)	Alleen chrysotiel
Asbestconcentratie	Laag (< 50%)
Afschermingsgraad van het gehele materiaal	Geheel of deels vrij aan de buitenlucht
Toestand van het materiaal	Matig beschadigd, matig verweerd

#	Type	Referentie	Resultaat
3.1	Puntmonster	MM05	Chrysotiel

Beschrijving	Woning - leien - buitenmuur
Omgeving	Buiten
Primaire drager	Wand buitenschil
Asbestmateriaal	Dak- en gevelbekleding - Lei, shingle
Bindmiddel van asbestmateriaal	Cement
Gebondenheid op basis van bindmiddel	Hecht
Hoeveelheid (oppervlakte - aantal)	<ul style="list-style-type: none">• 50,00 m² - 1 stuk
Totale oppervlakte	50,00 m ²
Eenvoudig bereikbaar	Ja
Bevestigingswijze	<ul style="list-style-type: none">• Genageld, geniet
Identificatiemethode	Vaststelling met monstername
Destructieve handeling voor identificatie	Nee

- Verwijder dit asbestmateriaal zo snel mogelijk. Volg de toestand goed op.
- Hemelwater dat afspoelt van asbestcement daken of gevels kan asbestdeeltjes bevatten. Gebruik het enkel voor gesloten circuits (bv. spoelen toiletten). Reinig na het vervangen van het dak of de gevel de dakgoten en regenwaterput of -ton om asbesthoudend sediment of slib te verwijderen

- Eenvoudige handelingen: enkel door erkend asbestverwijderaar
Indien de toepassing niet kan verwijderd worden zonder te breken, te beschadigen of scheuren, mag dit enkel door een erkende asbestverwijderaar verwijderd worden. Roep dan de hulp in van een erkende verwijderaar.

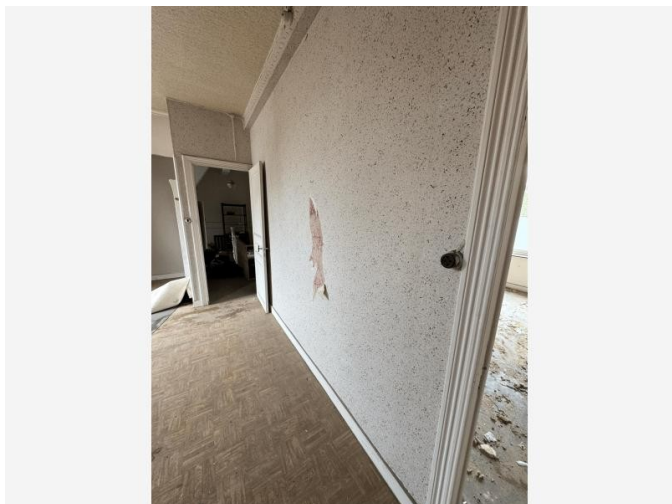
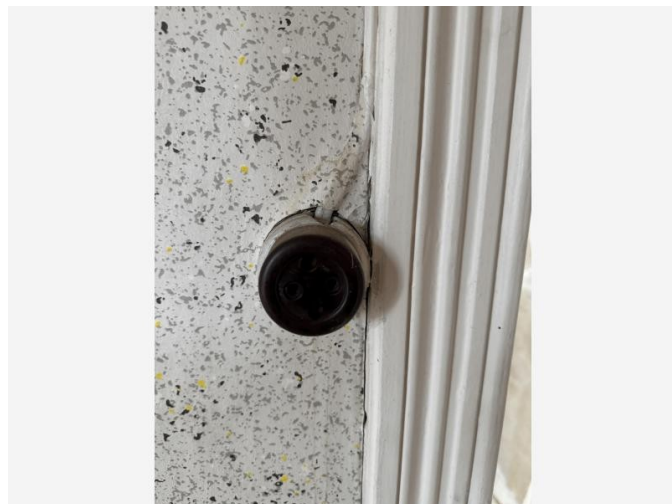
Eindbeoordeling materiaalrisico	Verhoogd materiaalrisico en/of verhoogde kans op vezelvrijgave
---------------------------------	--

Gebondenheid	Categorie 1: hechtgebonden in oorsprong
Asbestsoort (vezeltype)	Crocidoliet aanwezig
Asbestconcentratie	Laag (< 50%)
Afschermingsgraad van het gehele materiaal	Geheel of deels (ook) vrij aan de binnenlucht
Toestand van het materiaal	Licht beschadigd, licht verweerd. Intact calciumsilicaatmateriaal of categorie III 'gebondenheid'

Beschrijving	Woning - bakeliet - schakelaar
Omgeving	Binnen
Primaire drager	Wand buitenschil
Asbestmateriaal	Plaat, paneel, tablet - Type Bakeliet
Bindmiddel van asbestmateriaal	Kunststof of -hars
Gebondenheid op basis van bindmiddel	Hecht
Hoeveelheid (oppervlakte - dikte - aantal)	• 0,10 m ² - 3,00 cm - 1 stuk
Totaal volume	0,003 m ³
Eenvoudig bereikbaar	Ja
Bevestigingswijze	• Geschroefd
Identificatiemethode	Vaststelling zonder monsternamen
Destructieve handeling voor identificatie	Nee

- Zorg voor een veilig beheer. Vermijd het beschadigen van het asbestmateriaal. Controleer de toestand jaarlijks op wijzigingen.

- Eenvoudige handelingen: mag via doe-het-zelf of door werknemer(s) met opleidingsattest eenvoudige handelingen
Dit is enkel mogelijk mits het nemen van de juiste voorzorgsmaatregelen tijdens de verwijdering (elektriciteit afsluiten!). Verwijder de bakeliettoepassingen voorzichtig met handgereedschap. Hiervoor dient mogelijks een deeltje van de muur handmatig uitgebroken te worden. De asbesthoudende toepassing mag in geen geval met machinaal gereedschap verwijderd worden om het risico op vrijgave van asbestdeeltjes zo veel als mogelijk in te perken. Dit materiaal moet dubbel verpakt afgevoerd worden.

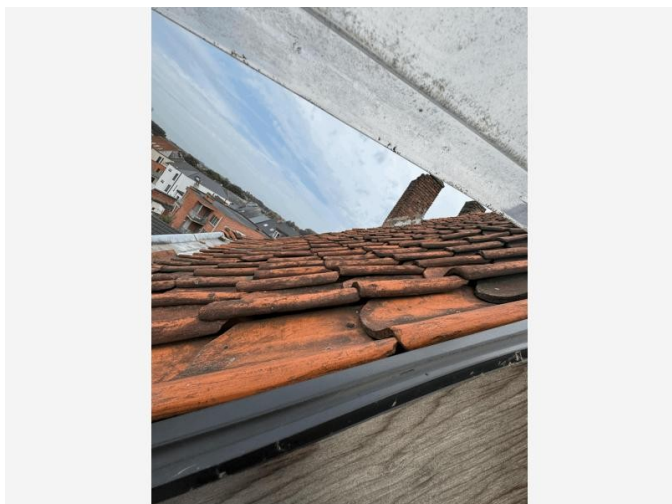
De dakpannen op het schuin dak zijn niet-asbestverdacht.

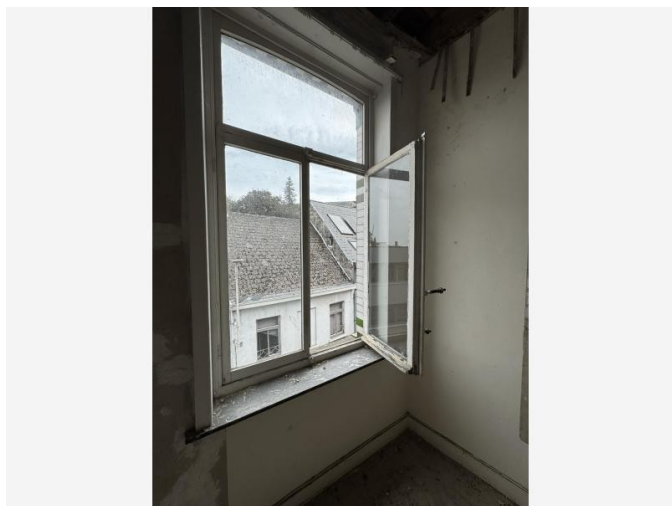
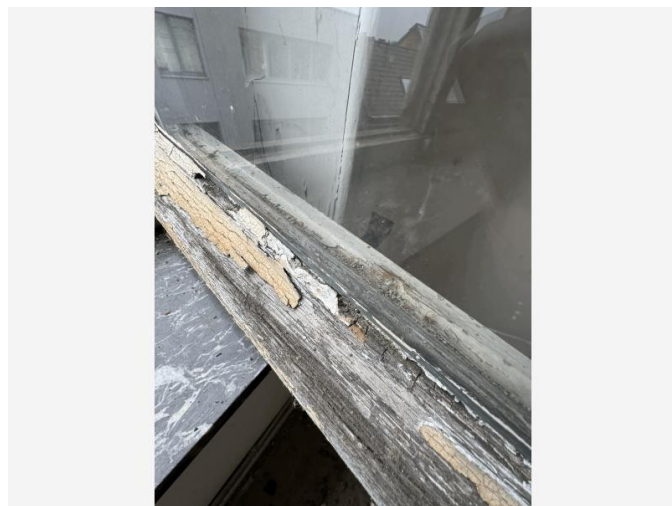
Geen asbest

#	Type	Referentie	Resultaat
6.1	Puntmonster	MM04	Geen asbest

Beschrijving	Woning - kit - ramen
Omgeving	Grenst aan binnen- en buitenlucht
Primaire drager	Wandopening verticaal (raam, deur, ...)
Bindmiddel van materiaal	Kitten, mastiek, pasta
Gebondenheid op basis van bindmiddel	Hecht
Hoeveelheid (gewicht - aantal)	• 1,00 kg - 1 stuk
Totaal gewicht	1,00 kg
Identificatiemethode	Vaststelling met monstername
Destructieve handeling voor identificatie	Nee

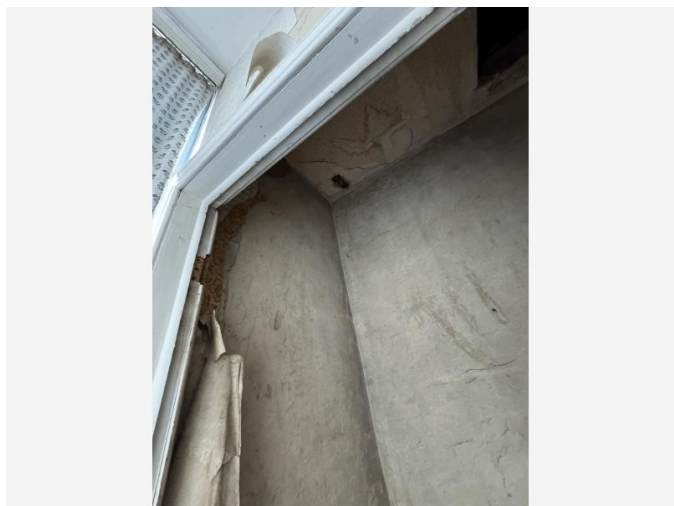
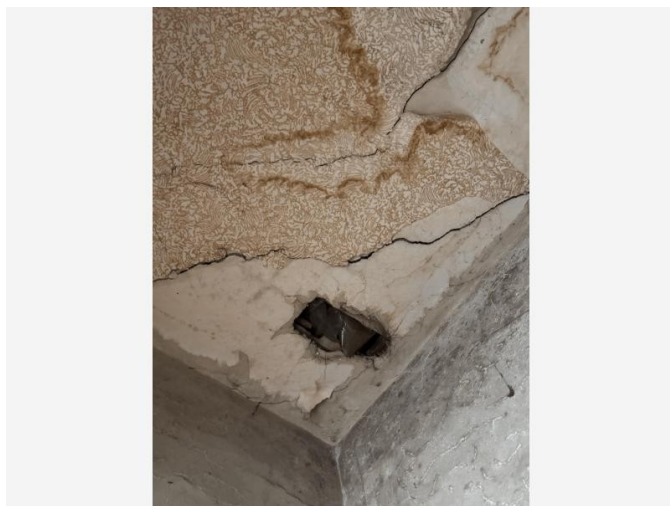
Geen asbest

#	Type	Referentie	Resultaat
7.1	Mengmonster	MM01	Geen asbest

Beschrijving	Woning - pleisterwerk - plafond
Omgeving	Binnen
Primaire drager	Wand buitenschil
Bindmiddel van materiaal	Gips - kalk
Gebondenheid op basis van bindmiddel	Niet-hechtgebonden
Hoeveelheid (oppervlakte - dikte - aantal)	• 200,00 m ² - 3,00 cm - 1 stuk
Totaal volume	6,00 m ³
Identificatiemethode	Vaststelling met monstername
Destructieve handeling voor identificatie	Nee

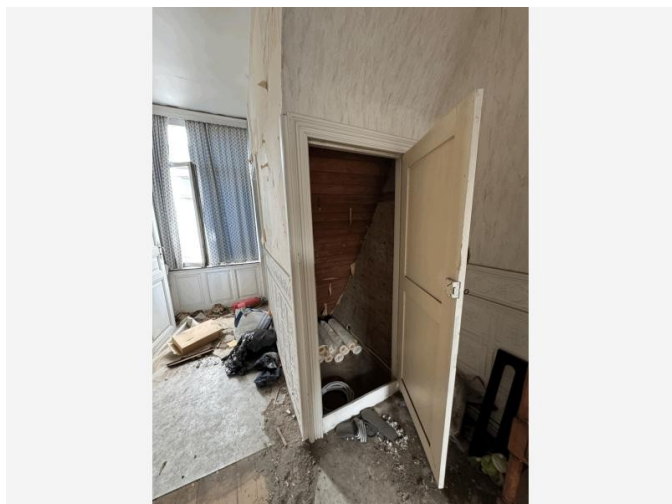
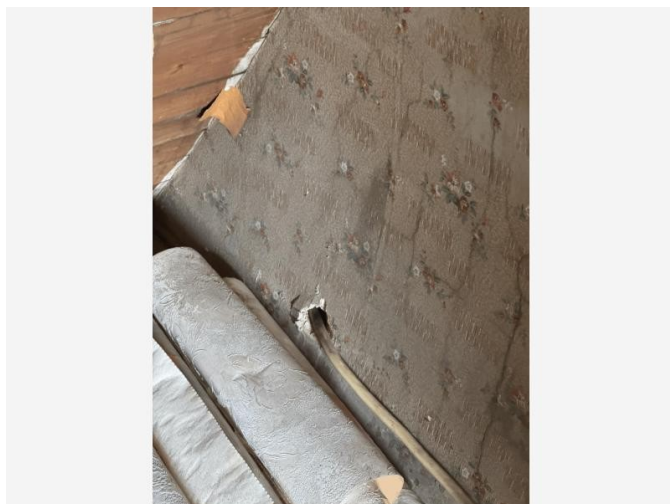
Geen asbest

#	Type	Referentie	Resultaat
8.1	Mengmonster	MM02	Geen asbest

Beschrijving	Woning - pleisterwerk - muur
Omgeving	Binnen
Primaire drager	Plafond
Bindmiddel van materiaal	Gips - kalk
Gebondenheid op basis van bindmiddel	Niet-hechtgebonden
Hoeveelheid (oppervlakte - dikte - aantal)	• 300,00 m ² - 3,00 cm - 1 stuk
Totaal volume	9,00 m ³
Identificatiemethode	Vaststelling met monsternamen
Destructieve handeling voor identificatie	Nee

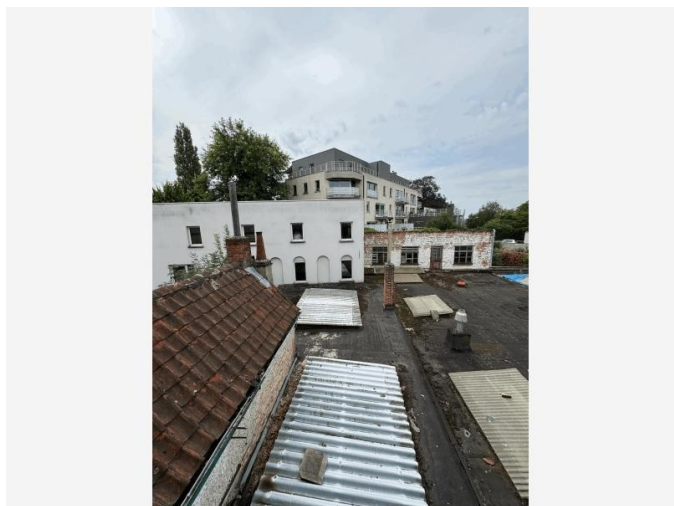
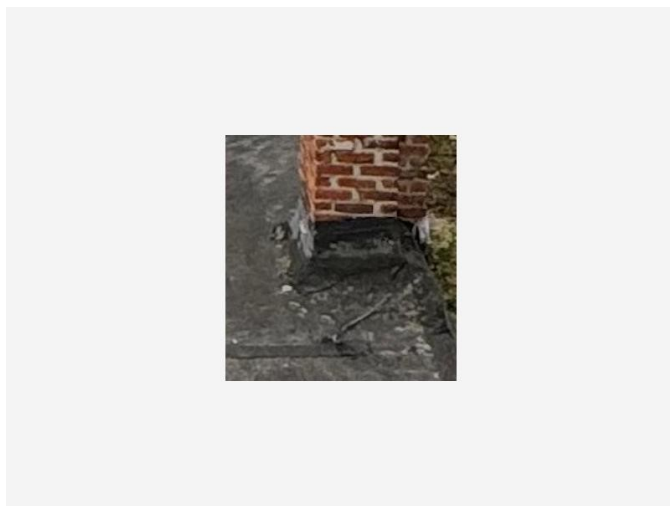
Geen asbest

#	Type	Referentie	Resultaat
9.1	Mengmonster	MM03	Geen asbest

Beschrijving	Woning - roofing - plat dak
Omgeving	Buiten
Primaire drager	Plat dak
Bindmiddel van materiaal	Bitumen (roofing, teer, asfalt)
Gebondenheid op basis van bindmiddel	Hecht
Hoeveelheid (oppervlakte - aantal)	• 50,00 m ² - 1 stuk
Totale oppervlakte	50,00 m ²
Identificatiemethode	Vaststelling met monstername
Destructieve handeling voor identificatie	Nee
