# Asbestinventarisatattest

Krakeelstraat 39, 9260 Wichelen

Attestnummer : 20260818-000098.000

**Niet-asbestveilig**

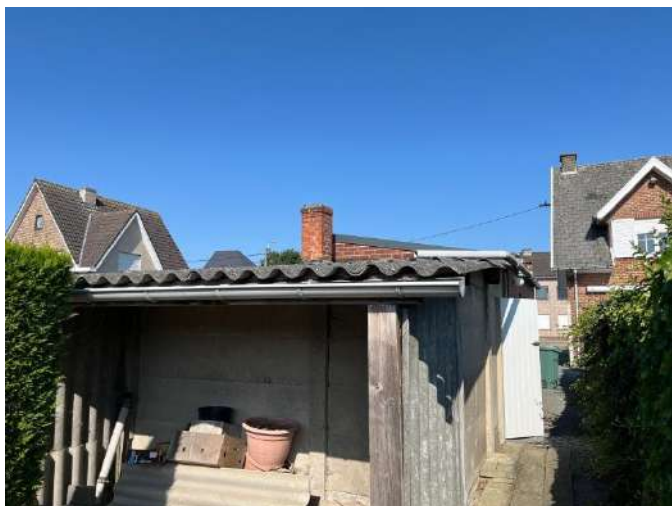
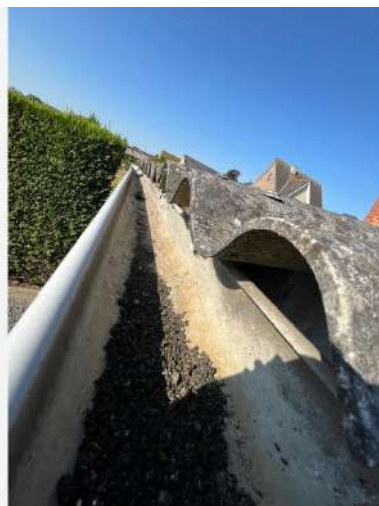
| Beschrijving | Dakgoot - Contaminatie |
| Type afvalstof | Betreft resten (contaminatie) van verwerking of beschadiging |
| Type resten (contaminatie) | <ul style="list-style-type: none"><li>• Stof, deeltjes &lt; 4 mm, flinters, gruis (vermengd in materiaal)</li><li>• Stukken, fragmenten (vermengd in materiaal)</li></ul> |
| Besmette materialen | <ul style="list-style-type: none"><li>• Sediment (dakgoot, afvoerbuys, regenwaterput, ...)</li></ul> |
| Bron van de resten | Golfplaten en leiendak |
| Gebondenheid resten | Niet hecht |
| Hoeveelheid (gewicht - aantal) | <ul style="list-style-type: none"><li>• 4,00 kg - 1 stuk</li></ul> |

**Dringend verwijderen**

- Verwijder het asbestafval.

- De toepassingen dienen in zijn geheel, zonder te breken en zonder stofvorming, verdere vergruizing verwijderd te worden. Gebruik hiervoor een vernevelaar of fixeermiddel om het asbestmateriaal eerst te fixeren.

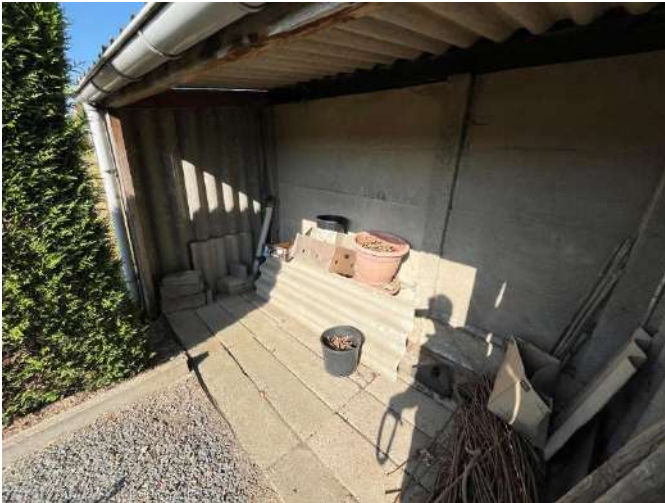
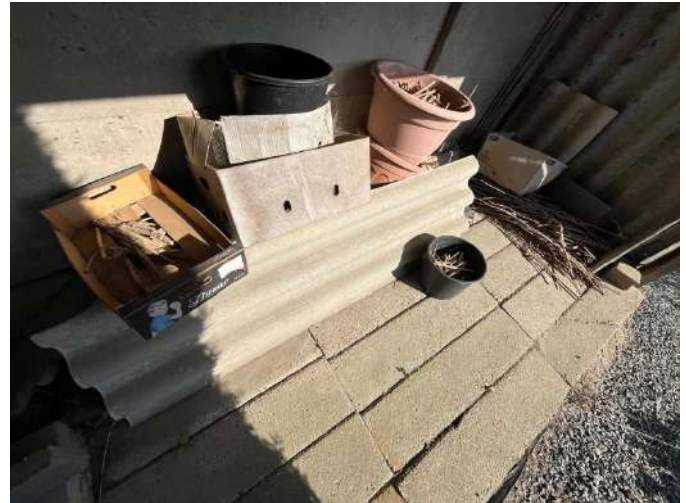
| Beschrijving | Afval golfplaat |
| Type afvalstof | Betreft stock-voorraad of gedemonteerde asbestmaterialen |
| Asbestmaterialen | <ul style="list-style-type: none"><li>• Dak- en gevelbekleding - Golfplaat</li></ul> |
| Bindmiddel van asbestmateriaal | Cement |
| Gebondenheid op basis van bindmiddel | Hecht |
| Hoeveelheid (gewicht - aantal) | <ul style="list-style-type: none"><li>• 20,00 kg - 1 stuk</li></ul> |

**Dringend verwijderen**

- Verwijder het asbestafval.
- Voer bijkomende staalname(s) uit.

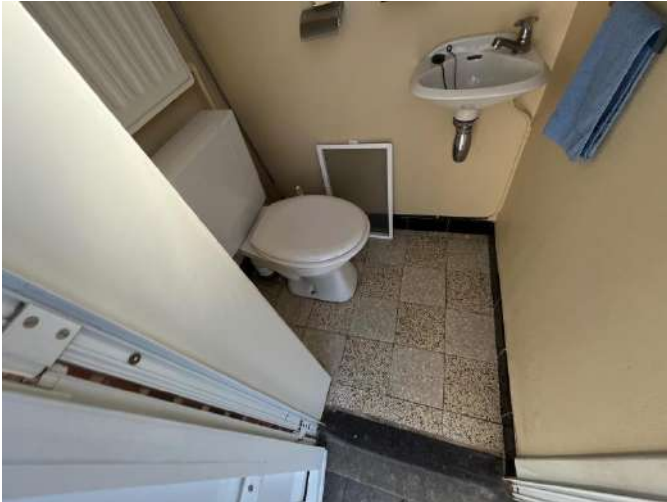
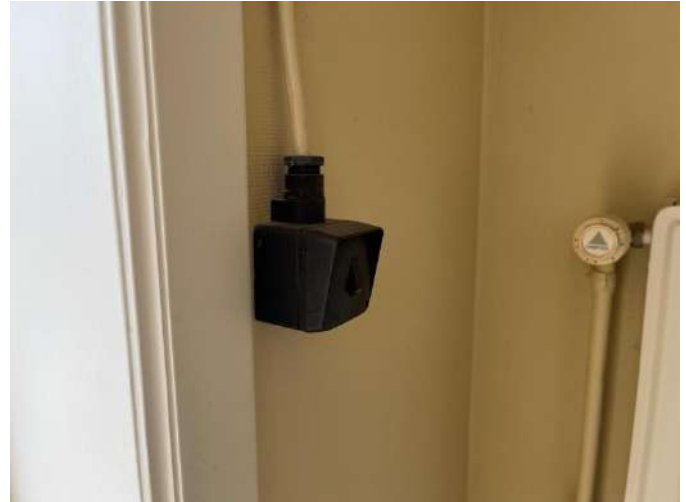
## Fiche 7: Bakeliet - Stopcontacten & schakelaars (binnen)

Asbestmateriaal

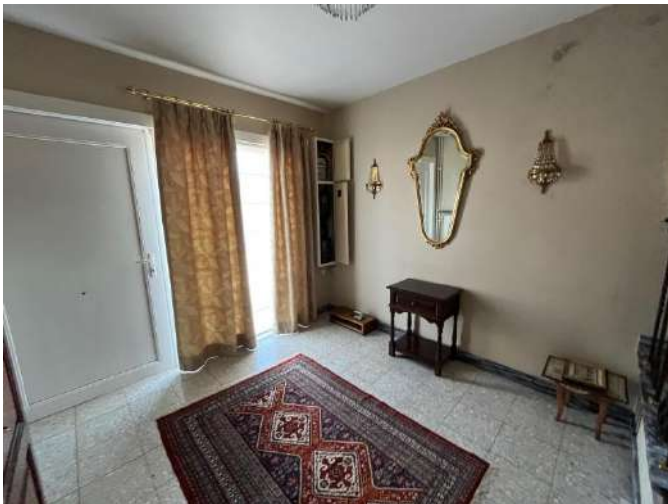
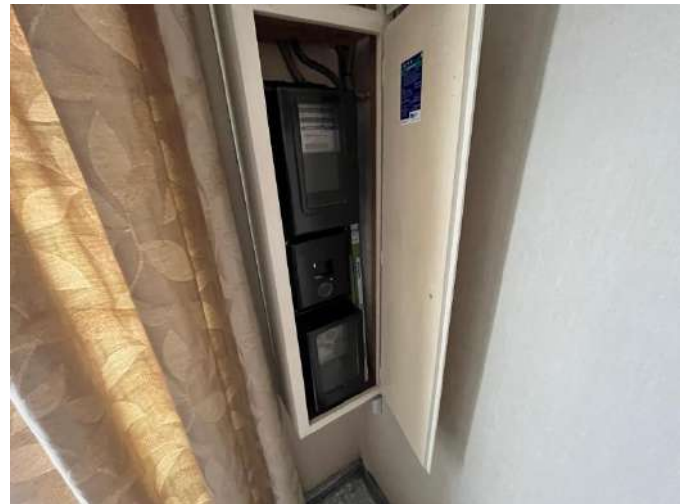
| Opmerking | De meterkast hoort toe aan de nutsmaatschappij en dient door hen vervangen/verwijderd te worden. |

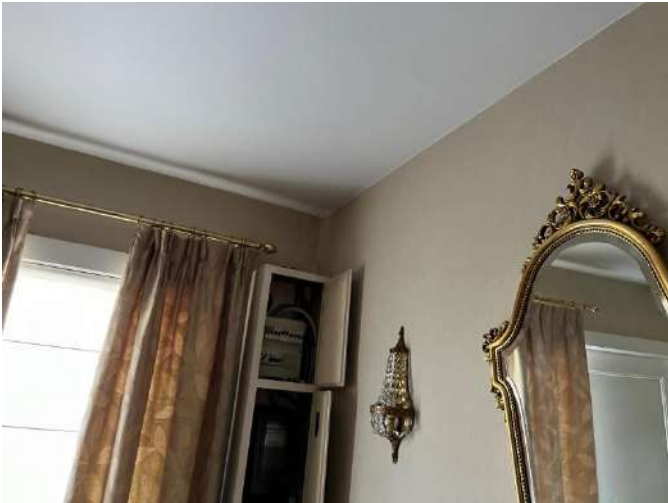
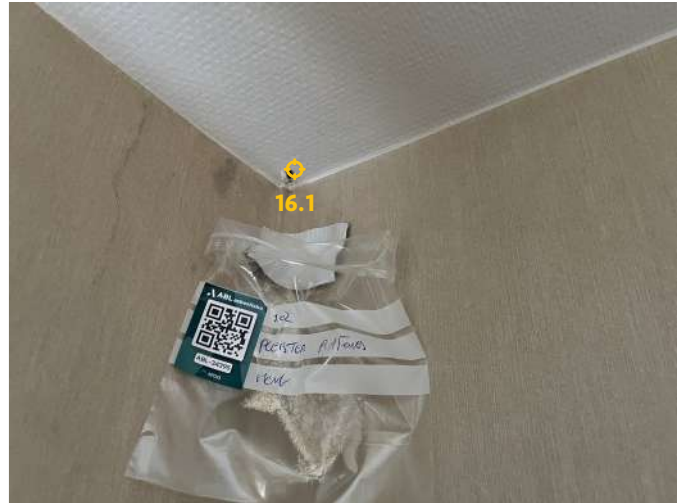
## Fiche 16: Pleisterwerk plafonds

Geen asbest

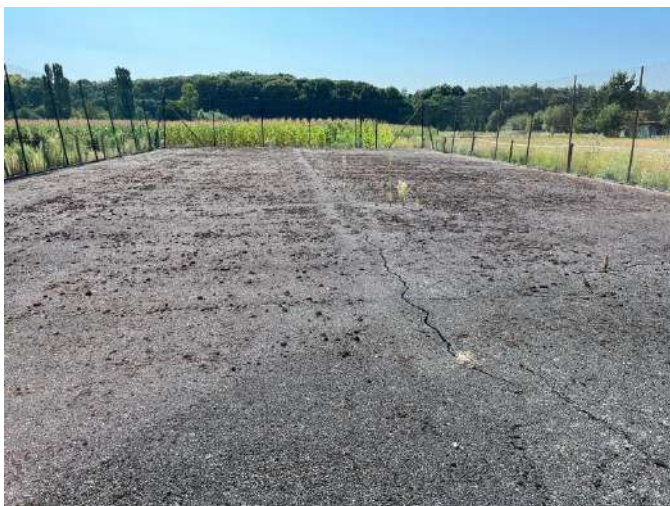
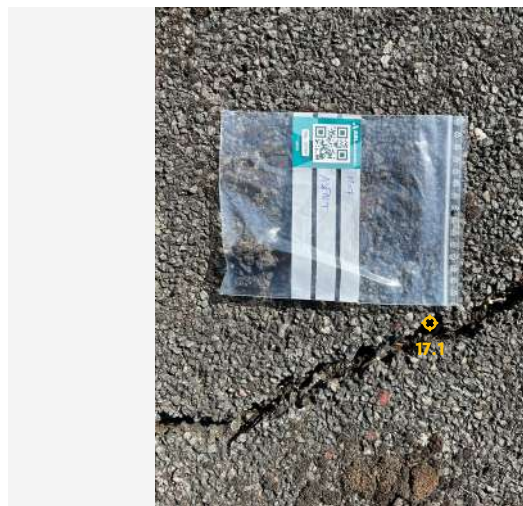
## Fiche 17: Asfalt

Geen asbest

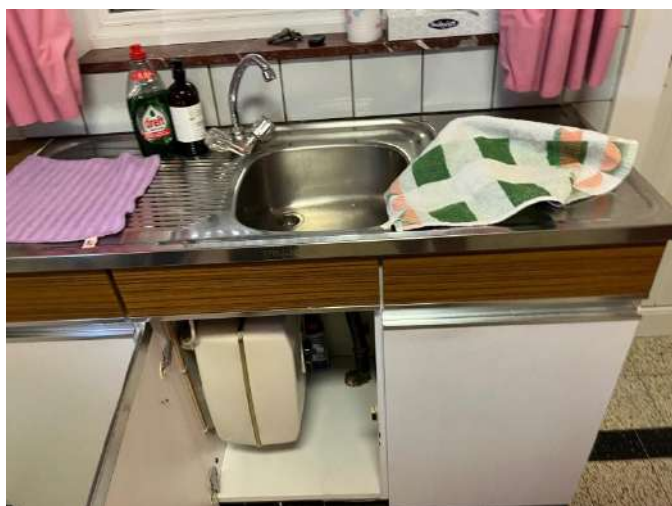
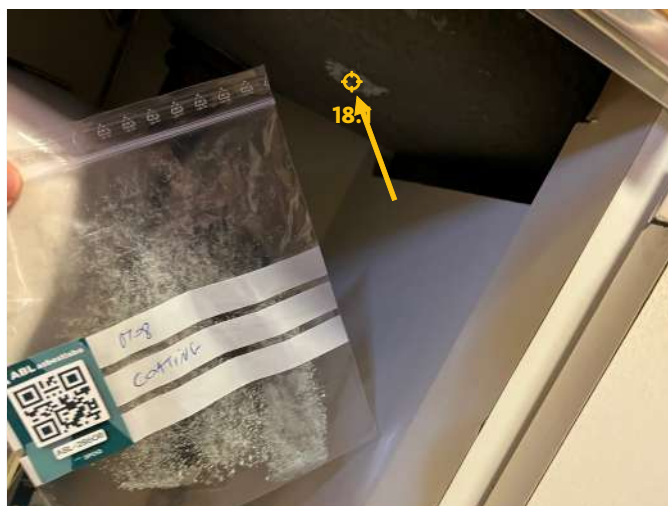
## Fiche 18: Coating spoelbak

Geen asbest

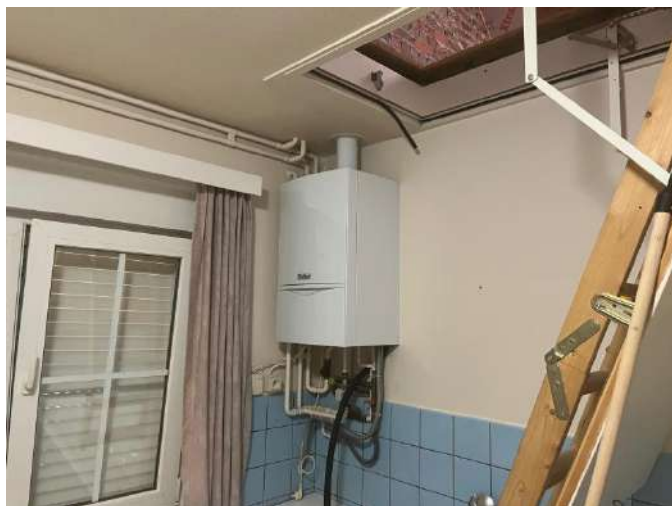
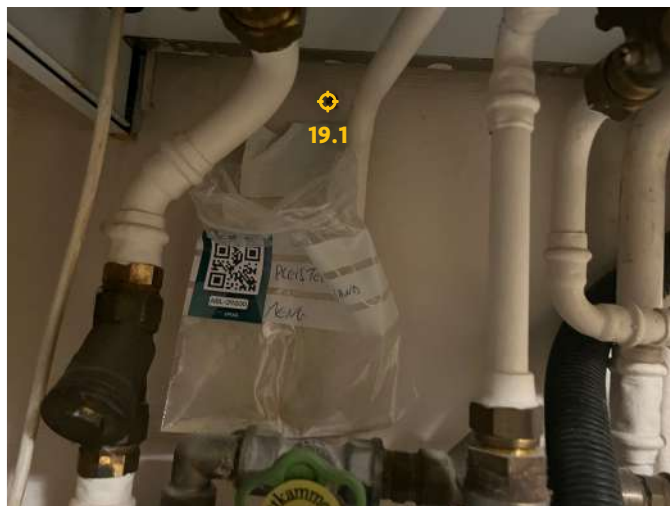
## Fiche 19: Pleisterwerk wanden

Geen asbest

| Opmerking | <p>De hoeveelheid betreft een schatting.</p> <p>Het materiaal werd bemonsterd op de volgende locaties: keuken, trappenhal, slaapkamer en Stooklokaal.</p> |
