Contrôle de citernes d'hydrocarbures
Controle van stookolie tanks

PROCÈS VERBAL DE CONTRÔLE
CT/04/25/062040

Immeuble Wavre 1
1, Chaussée de Wavre
1457 Walhain-Saint-Paul
Belgique

Capacité	1 687 l	Année d'installation	Inconnue
Produit	Mazout de Chauffage	Forme	Parallélépipédique
Localisation	Cave	Type	Simple Paroi
Matériau	Métallique	Accessible	Non
Nom / n°	Garage n°1 (Bleue)	Longueur	150 cm
Largeur	75 cm	Hauteur/Longueur	150 cm

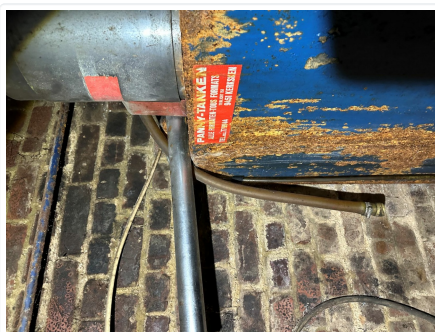
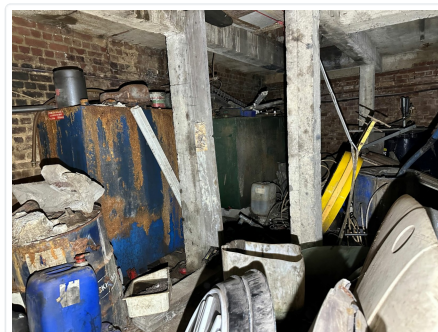
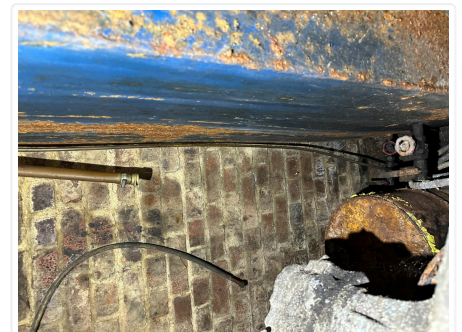
Résultat : La citerne présente des traces de corrosion externe visibles - Voir remarques

Points Vérifiés	Type	Résultat	Remarques
Tuyauterie de remplissage	Sur la citerne	En ordre	
Tuyauterie de ventilation	Absent	Voir les remarques	La citerne n'est pas équipée d'une tuyauterie de ventilation conforme.
Anti-débordement	Absent	Voir les remarques	La citerne n'est pas équipée d'un système anti-débordement.
Détection de fuites	Absent		
Aspiration de mazout	Basse	Voir les remarques	La citerne n'est plus en service. La tuyauterie d'aspiration a été déconnectée ou supprimée.
Retour de mazout	Présent	En ordre	
Jauge	Tube extérieur	Voir les remarques	La jauge extérieure à tube doit être supprimée et les raccords obturés.
Contrôle de Pollution		Non visible	
Trou d'homme	Présent	En ordre	
Chambre de visite	Pas d'application		
Encuvement	Absent		
Différence de potentiel citerne/sol (mV)		0.0 mV

Des traces de rouilles importantes ont été constatées : la citerne doit être mise hors service dans les plus brefs délais conformément à la réglementation en vigueur.

Citerne hors service. A neutraliser conformément à la réglementation régionale en vigueur.

Une plaquette rouge a été apposée sur la tuyauterie de remplissage.
