# Asbestinventarisatetest

Koolstraat 56, 9300 Aalst

Attestnummer : 20231108-000261.000

Uitgegeven op : 08.11.2023

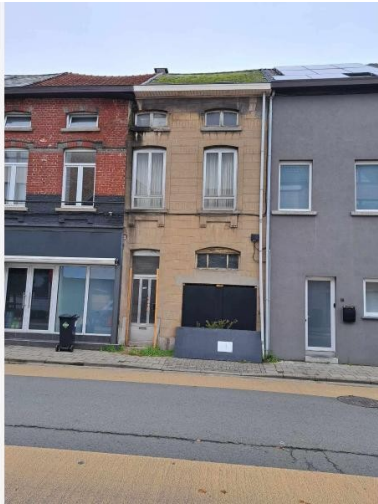
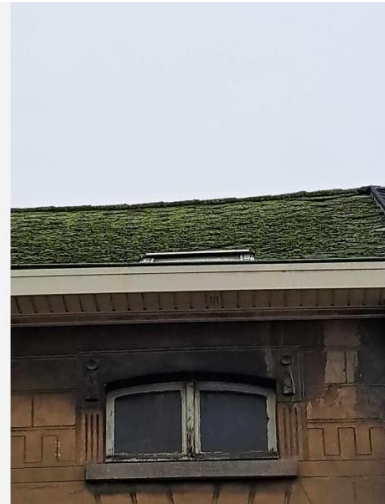
Het asbestmateriaal valt onder de mijlpaal van 2034.

**Dringend verwijderen**

Eindbeoordeling materiaalrisico	Hoog materiaalrisico en/of hoge kans op vezelvrijgave
---------------------------------	---

Gebondenheid	Categorie 1: hechtgebonden in oorsprong
Asbestsoort (vezeltype)	Crocidoliet aanwezig
Asbestconcentratie	Laag (< 50%)
Afschermingsgraad van het gehele materiaal	Geheel of deels (ook) vrij aan de binnenlucht
Toestand van het materiaal	Zwaar beschadigd, zwaar verweerd

Beschrijving	leien
Omgeving	Grenst aan binnen- en buitenlucht
Primaire drager	Schuin dak
Asbestmateriaal	Dak- en gevelbekleding - Lei, shingle
Bindmiddel van asbestmateriaal	Cement
Gebondenheid op basis van bindmiddel	Hecht
Hoeveelheid (oppervlakte - aantal)	<ul style="list-style-type: none"><li>• 100,00 m<sup>2</sup> - 1 stuk</li></ul>
Totale oppervlakte	100,00 m <sup>2</sup>
Eenvoudig bereikbaar	Ja
Bevestigingswijze	<ul style="list-style-type: none"><li>• Genageld, geniet</li></ul>
Identificatiemethode	Vaststelling zonder monsternamen

- Verwijder dit asbestmateriaal zo snel mogelijk. Volg de toestand goed op.

- Eenvoudige handelingen: mag via doe-het-zelf of door werknemer(s) met opleidingsattest eenvoudige handelingen  
Mag via doe het zelf mits bijkomende maatregelen

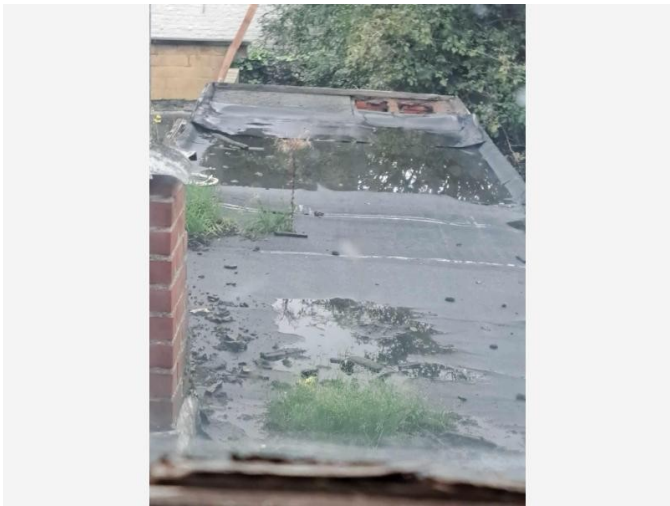
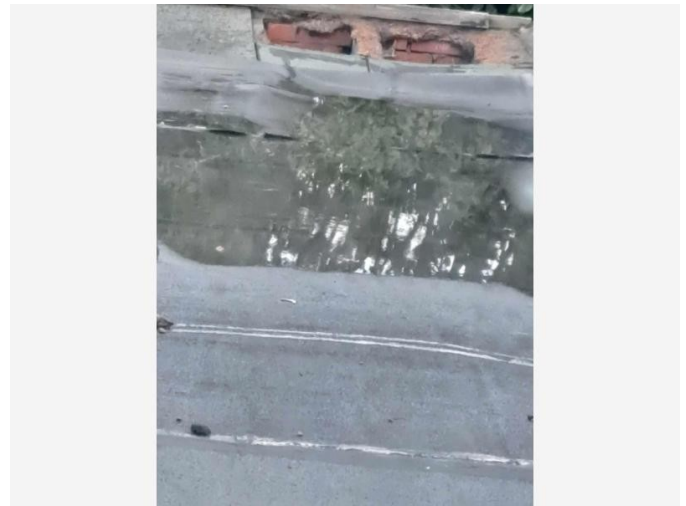
Het asbestmateriaal valt onder de mijlpaal van 2040.

Verwijderen

Eindbeoordeling materiaalrisico	Verhoogd materiaalrisico en/of verhoogde kans op vezelvrijgave
---------------------------------	--

Gebondenheid	Categorie 1: hechtgebonden in oorsprong
Asbestsoort (vezeltype)	Crocidoliet aanwezig
Asbestconcentratie	Laag (< 50%)
Afschermingsgraad van het gehele materiaal	Geheel of deels vrij aan de buitenlucht
Toestand van het materiaal	Matig beschadigd, matig verweerd

Beschrijving	roofing
Omgeving	Buiten
Primaire drager	Plat dak
Asbestmateriaal	Dak- en gevelbekleding - Roofing
Bindmiddel van asbestmateriaal	Bitumen (roofing, teer, asfalt)
Gebondenheid op basis van bindmiddel	Hecht
Hoeveelheid (oppervlakte - aantal)	<ul style="list-style-type: none"><li>40,00 m<sup>2</sup> - 1 stuk</li></ul>
Totale oppervlakte	40,00 m <sup>2</sup>
Eenvoudig bereikbaar	Ja
Bevestigingswijze	<ul style="list-style-type: none"><li>Verlijmd, ingegoten, versmeerd</li></ul>

- Verwijder dit asbestmateriaal zo snel mogelijk. Volg de toestand goed op.

- Hermetische zone (erkend asbestverwijderaar)  
Enkel door erkend asbestverwijderaar

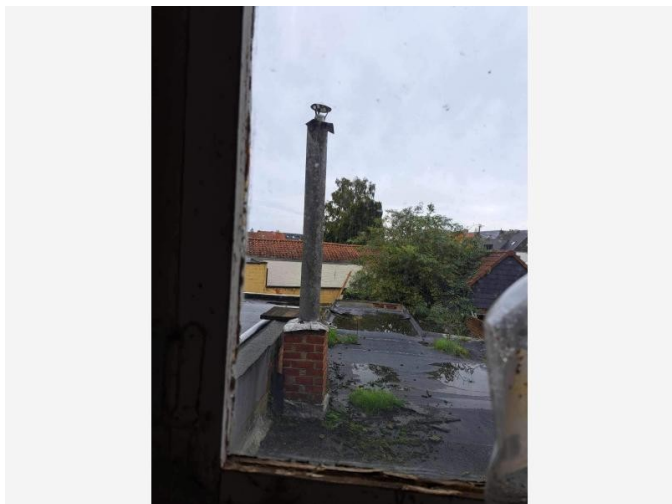
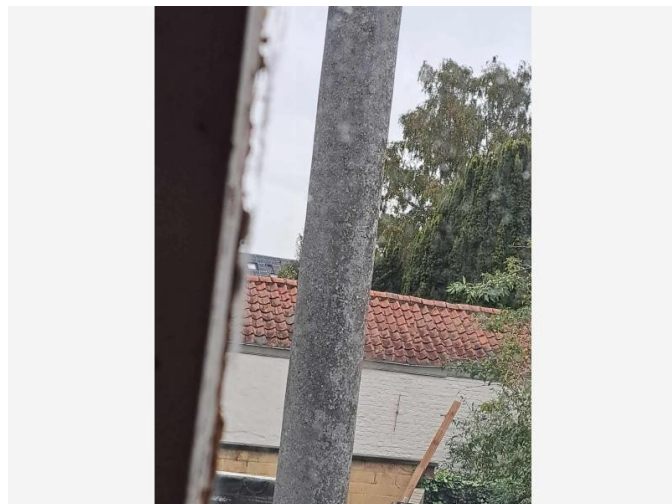
Het asbestmateriaal valt onder de mijlpaal van 2034.

**Verwijderen**

Eindbeoordeling materiaalrisico	Laag materiaalrisico en/of verlaagde kans op vezelvrijgave
---------------------------------	--

Gebondenheid	Categorie 1: hechtgebonden in oorsprong
Asbestsoort (vezeltype)	Crocidoliet aanwezig
Asbestconcentratie	Laag (< 50%)
Afschermingsgraad van het gehele materiaal	Geheel of deels vrij aan de buitenlucht
Toestand van het materiaal	Licht beschadigd, licht verweerd. Intact materiaal type Pical – asbestboard of categorie III 'gebondenheid'

Beschrijving	Rookgaskanaal
Omgeving	Buiten
Primaire drager	Plat dak
Asbestmateriaal	Rookgaskanaal
Bindmiddel van asbestmateriaal	Cement
Gebondenheid op basis van bindmiddel	Hecht
Hoeveelheid (lengte - omtrek - dikte - aantal)	• 3,00 m - 40,00 cm - 3,00 cm - 1 stuk
Totaal volume	0,036 m <sup>3</sup>
Eenvoudig bereikbaar	Ja
Bevestigingswijze	• Geklemd

- Verwijder dit asbestmateriaal zo snel mogelijk. Volg de toestand goed op.

- Eenvoudige handelingen: enkel door erkend asbestverwijderaar  
Enkel door erkend asbestverwijderaar

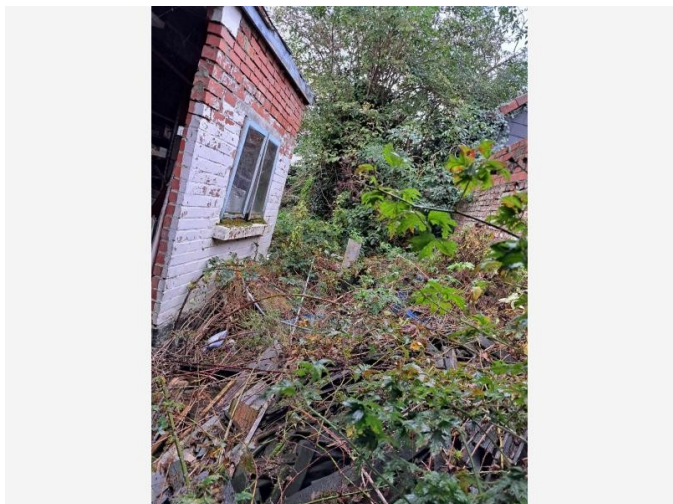
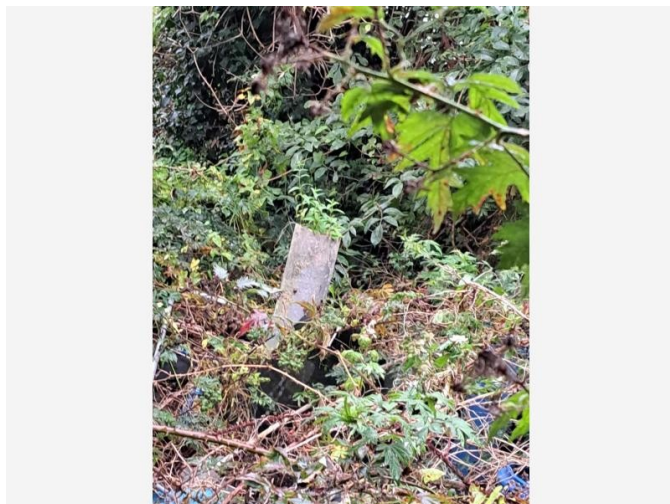
Beschrijving	Buis
Type afvalstof	Betreft resten (contaminatie) van verwerking of beschadiging

Type resten (contaminatie)	<ul style="list-style-type: none"> <li>• Stukken, fragmenten (vermengd in materiaal)</li> </ul>
Besmette materialen	<ul style="list-style-type: none"> <li>• Bodem</li> </ul>
Bron van de resten	Buis in de tuin
Omgeving	Buiten
Primaire drager	Bodem
Gebondenheid resten	Hecht
Hoeveelheid (gewicht - aantal)	<ul style="list-style-type: none"> <li>• 20,00 kg - 1 stuk</li> </ul>
Totaal gewicht	20,00 kg
Eenvoudig bereikbaar	Ja
Identificatiemethode	Vaststelling zonder monstername

- Verwijder het asbestafval.

- Eenvoudige handelingen: mag via doe-het-zelf of door werknemer(s) met opleidingsattest eenvoudige handelingen  
Mag via doe het zelf mits bijkomende maatregelen

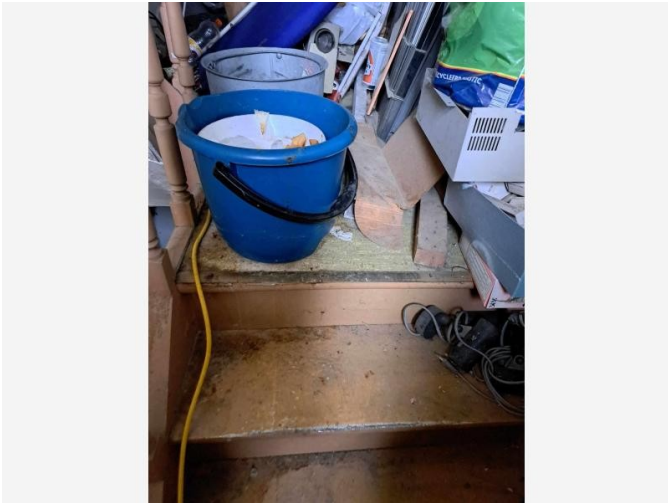
Geen asbest

#	Type	Referentie	Resultaat
5.1	Puntmonster	M03	Geen asbest

Beschrijving	vinyl
Omgeving	Binnen
Primaire drager	Vloer
Bindmiddel van materiaal	Karton - papier - viltachtig

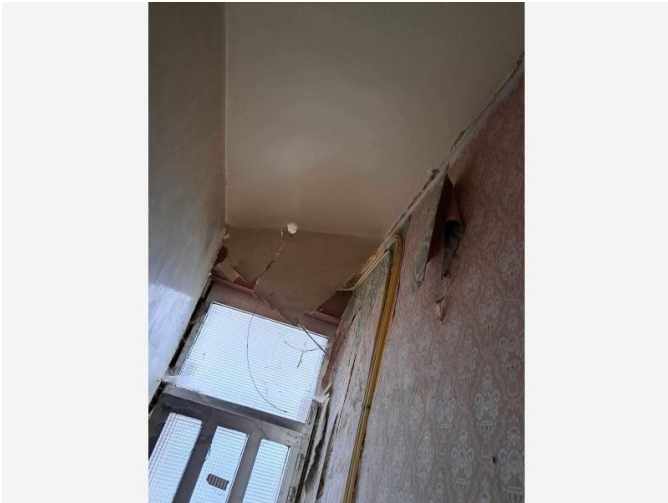
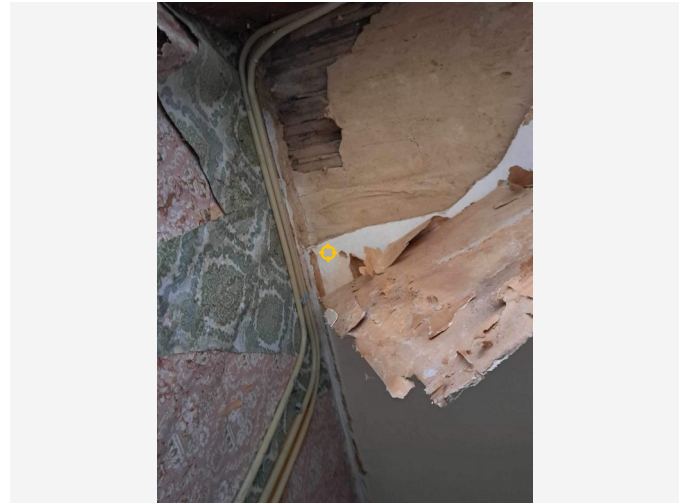
## Fiche 6: pleisterwerk plafond

Geen asbest

#	Type	Referentie	Resultaat
6.1	Mengmonster	MMO2	Geen asbest

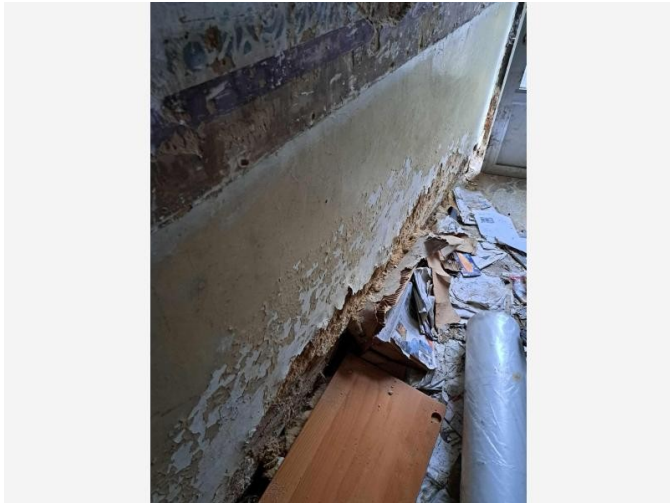
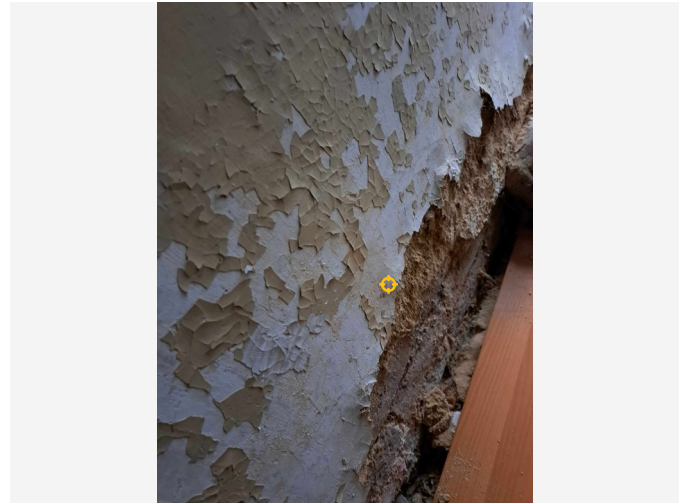
Geen asbest

#	Type	Referentie	Resultaat
7.1	Mengmonster	MM01	Geen asbest

Beschrijving	pleisterwerk wand
Omgeving	Binnen
Primaire drager	Binnenwand
