Asbestinventarisatetest

Denderstraat 38/3, 9300 Aalst

Attestnummer : **20240903-000023.000**

Uitgegeven op : **03.09.2024**

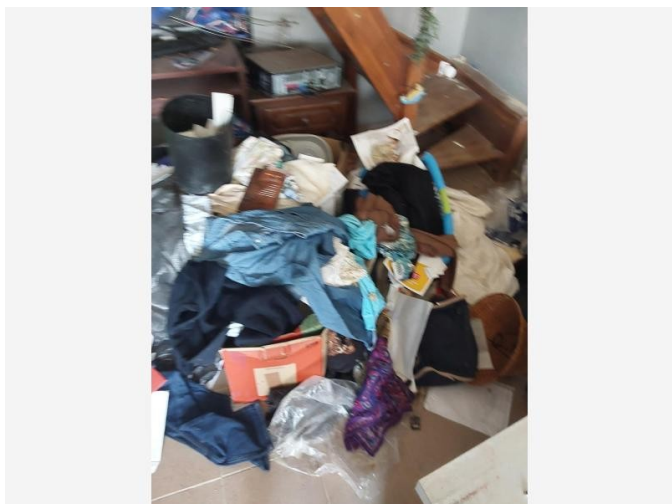
Situeringsfoto

Tijdelijke beperking

Reden: Het onderzoek kan niet uitgevoerd worden binnen de bepalingen van de Welzijnswet

Uitleg van de asbestdeskundige: In het volledige pand is er overal bouwmaterialen aanwezig van start van de bouwwerken. Er ligt over het volledige pand bouwmaterialen verspreid. Het volledige pand ligt ook bezaaid met afval en opslag van materiaal. Bij meerdere ruimtes is er ook een stuk plafond die volledig loshangt. Daarnaast bij de natte ruimtes zijn er nog restanten aanwezig van uitwerpselen. Tijdens de inspectie werden alle materialen en locaties onderzocht die op een veilige manier toegankelijk zijn.

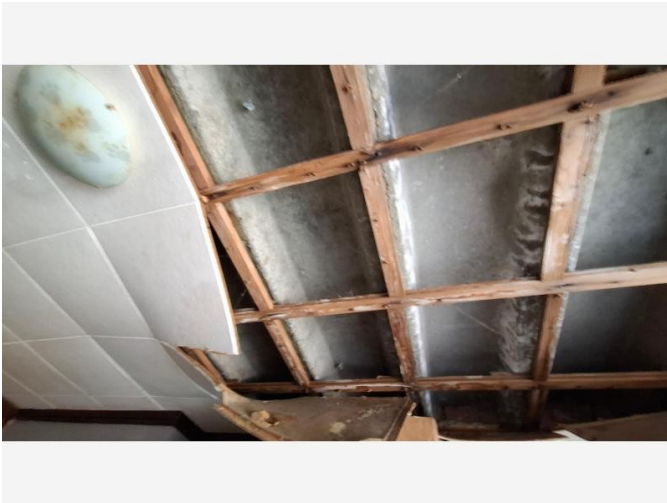
Vrije foto

Het is niet zichtbaar of hier nog pleisterwerk aanwezig is onder het materiaal, dit is destructief onderzoek en niet noodzakelijk voor dit attest. Bij het constateren van oud pleisterwerk bij afname van het materiaal moet er eerst stalen genomen worden.

Doordat het plafond op meerdere plaatsen is beschadigd kan er wel gezien worden op deze locaties dat er geen pleisterwerk aanwezig is onder deze platen. Dit wil niet zeggen dat het representatief is voor het volledige appartement.

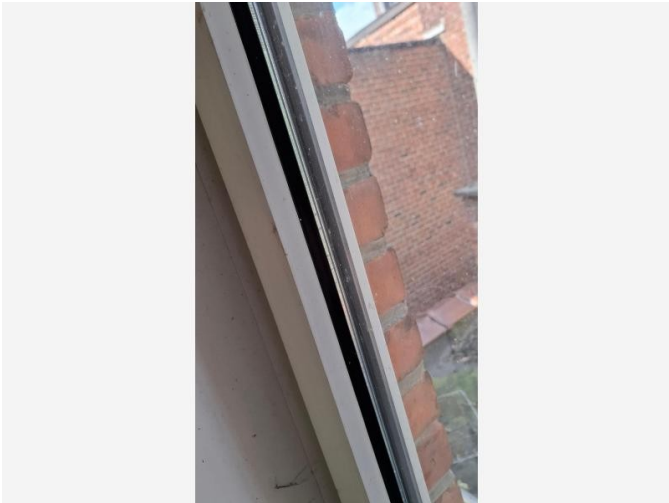
Vrije foto

Geen verdachte mastiek aanwezig bij de woning.

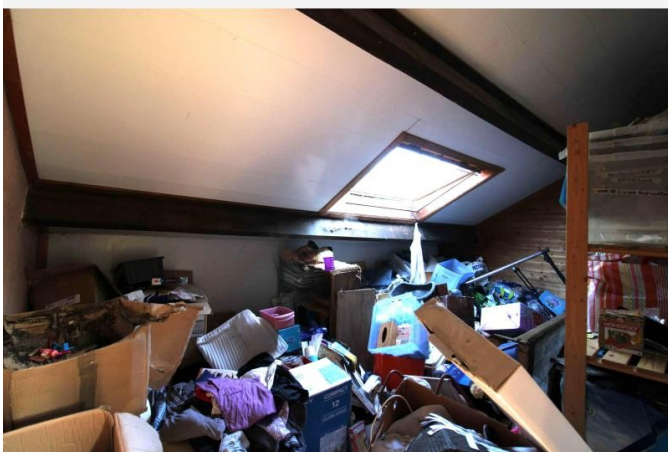
Vrije foto

Het hellend dak van de woning kon niet geïnspecteerd worden doordat er geen ladder kon geplaatst worden om via de velux inspectie uit te voeren. Aan de binnenzijde is het hellend dak volledig afgewerkt met platen. Het hellend dak behoort tot de gemene delen en behoort tot het asbestattest gemene delen.

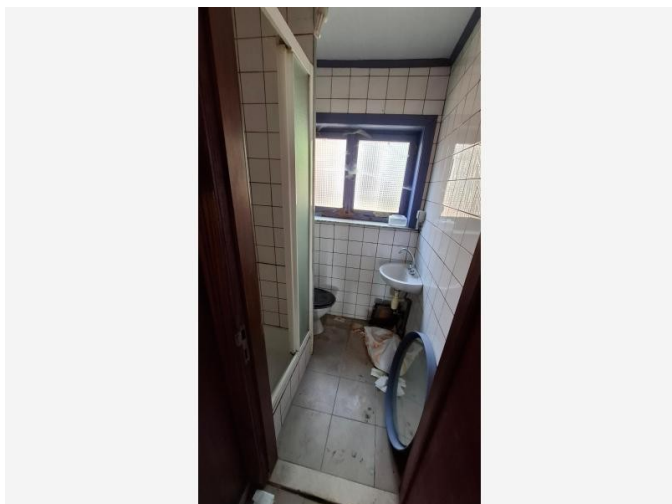
Vrije foto

De tegels konden niet verder onderzocht worden naar verlijming van de tegel. Dit behoort tot destructief onderzoek en dit is niet noodzakelijk voor dit attest. Bij het verwijderen van de tegels moet er aandacht worden gegeven dat er mogelijks asbestverdacht lijm werd gebruikt voor de bevestiging.

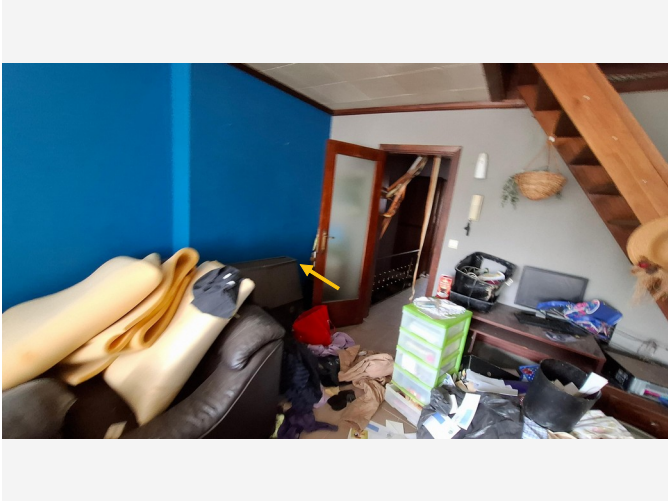
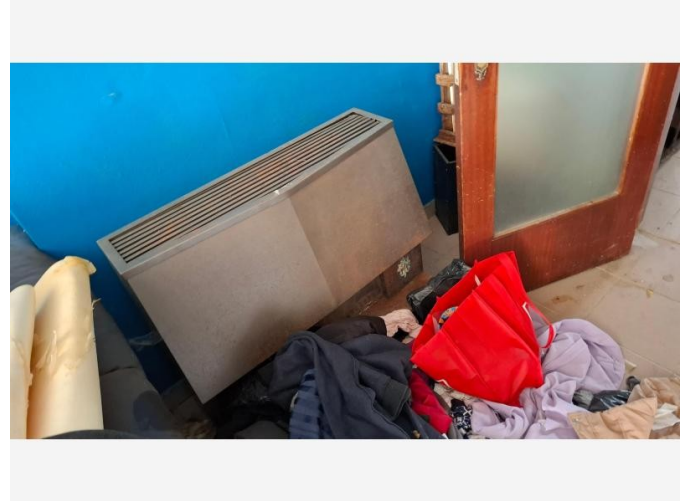
Fiche 6: Pleisterwerk Muur

Geen asbest

#	Type	Referentie	Resultaat
6.1	Mengmonster	MM03	Geen asbest

Beschrijving	Pleisterwerk Muur
Omgeving	Binnen
Primaire drager	Binnenwand
Bindmiddel van materiaal	Gips - kalk
Gebondenheid op basis van bindmiddel	Niet-hechtgebonden
Hoeveelheid (oppervlakte - dikte - aantal)	• 89,00 m ² - 1,00 cm - 1 stuk
Totaal volume	0,89 m ³
Identificatiemethode	Vaststelling met monstername
Destructieve handeling voor identificatie	Nee
Opmerking	Door de beperking van het afval wordt er zo representatief mogelijk stalen genomen op alle locaties die mogelijk zijn.
