# Asbestinventarisatetest

Stijn Streuvelslaan 7, 9111 Sint-Niklaas

Attestnummer : 20230817-000014.000

Uitgegeven op : 17.08.2023

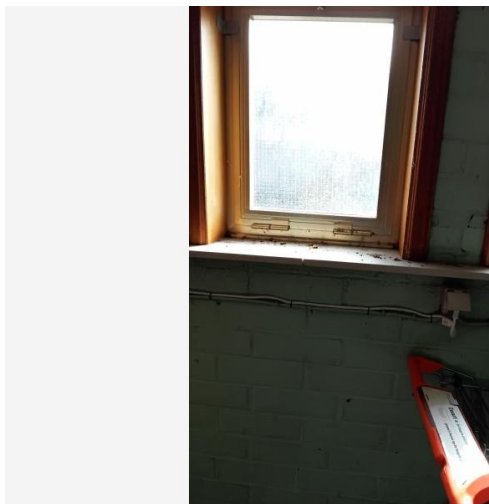
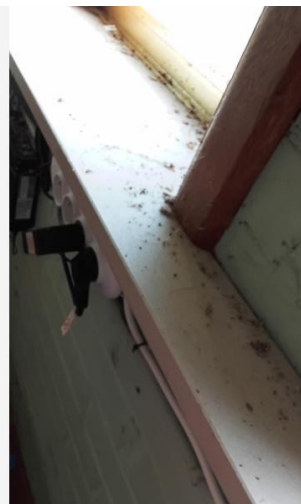
Het asbestmateriaal valt onder de mijlpaal van 2040.

Eindbeoordeling materiaalrisico	Laag materiaalrisico en/of verlaagde kans op vezelvrijgave
---------------------------------	--

Beschrijving	massal vensterbank in garages
Omgeving	Binnen
Primaire drager	Wandopening verticaal (raam, deur, ...)
Asbestmateriaal	Plaat, paneel, tablet - Type Massal
Bindmiddel van asbestmateriaal	Kunststof of -hars
Gebondenheid op basis van bindmiddel	Hecht
Hoeveelheid (gewicht - aantal)	<ul style="list-style-type: none"><li>• 4,00 kg - 1 stuk</li></ul>
Totaal gewicht	4,00 kg
Eenvoudig bereikbaar	Ja
Bevestigingswijze	<ul style="list-style-type: none"><li>• Geklemd</li><li>• Geschroefd</li></ul>

- Zorg voor een veilig beheer. Vermijd het beschadigen van het asbestmateriaal. Controleer de toestand jaarlijks op wijzigingen.
- Voer bijkomende staalname(s) uit.

- Eenvoudige handelingen: mag via doe-het-zelf of door werknemer(s) met opleidingsattest eenvoudige handelingen door aannemer met opleidingsattest eenvoudige handelingen door lastige verlijming, mocht deze makkelijk loskomen kan men deze wel zelf dubbel verpakt afvoeren.

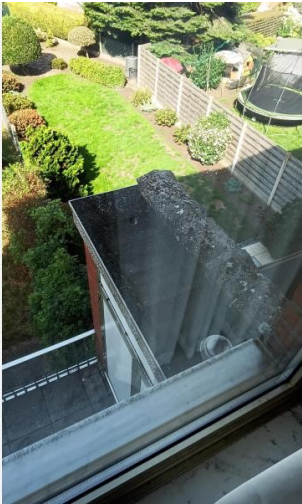
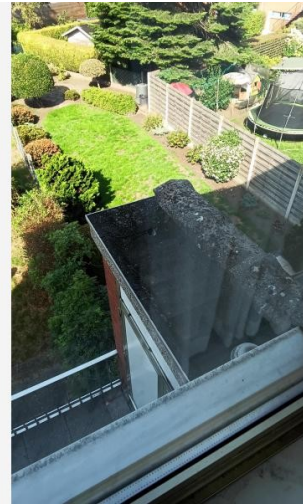
Eindbeoordeling materiaalrisico	Laag materiaalrisico en/of verlaagde kans op vezelvrijgave
---------------------------------	--

Beschrijving	Roofing op berging
Omgeving	Buiten
Primaire drager	Plat dak
Asbestmateriaal	Dak- en gevelbekleding - Roofing
Bindmiddel van asbestmateriaal	Bitumen (roofing, teer, asfalt)
Gebondenheid op basis van bindmiddel	Hecht
Hoeveelheid (oppervlakte - aantal)	• 3,00 m <sup>2</sup> - 1 stuk
Totale oppervlakte	3,00 m <sup>2</sup>
Eenvoudig bereikbaar	Ja
Bevestigingswijze	• Verlijmd, ingegoten, versmeerd

<b>Identificatiemethode</b>	Vaststelling zonder monstername  Motivatie: Groot risico op structurele gevolgschade (lekschade, werking installatie,...)
<b>Destructieve handeling voor identificatie</b>	Nee

- Zorg voor een veilig beheer. Vermijd het beschadigen van het asbestmateriaal. Controleer de toestand jaarlijks op wijzigingen.
- Voer bijkomende staalname(s) uit.

- Eenvoudige handelingen: enkel door erkend asbestverwijderaar dit is vanwege de vlamlassing werk voor een erkend asbestverwijderaar.  
het is aan de asbestverwijderaar om een plan van aanpak te bepalen.

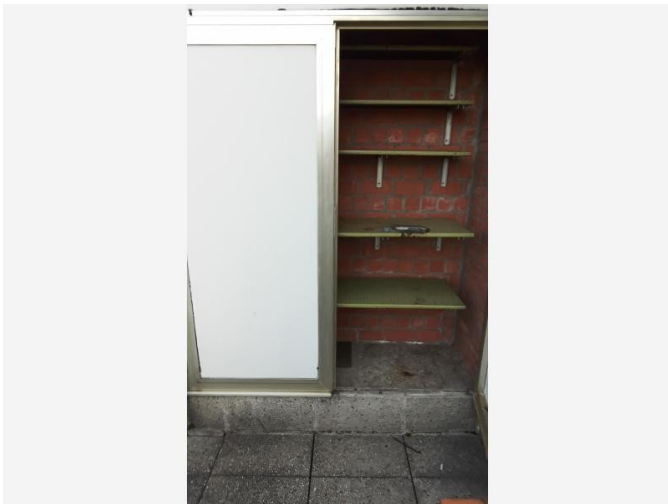
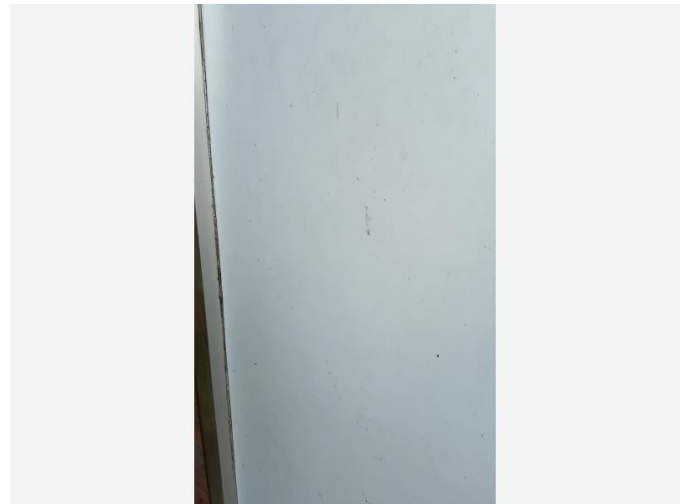
Eindbeoordeling materiaalrisico	Laag materiaalrisico en/of verlaagde kans op vezelvrijgave
---------------------------------	--

Beschrijving	glasal in schrijnwerk
Omgeving	Binnen
Primaire drager	Wandopening verticaal (raam, deur, ...)
Asbestmateriaal	Plaat, paneel, tablet - Geëmailleerd, type Glasal
Bindmiddel van asbestmateriaal	Kunststof of -hars
Gebondenheid op basis van bindmiddel	Hecht
Hoeveelheid (gewicht - aantal)	<ul style="list-style-type: none"><li>• 4,00 kg - 1 stuk</li></ul>
Totaal gewicht	4,00 kg
Eenvoudig bereikbaar	Ja
Bevestigingswijze	<ul style="list-style-type: none"><li>• Geklemd</li><li>• Geschroefd</li></ul>

- Zorg voor een veilig beheer. Vermijd het beschadigen van het asbestmateriaal. Controleer de toestand jaarlijks op wijzigingen.
- Voer bijkomende staalname(s) uit.

- Eenvoudige handelingen: mag via doe-het-zelf of door werknemer(s) met opleidingsattest eenvoudige handelingen door aannemer met opleidingsattest eenvoudige handelingen meestal kunnen de glaslatten worden verwijderd en kan het glasal netjes worden weggenomen, daarna dubbel verpakt afvoeren.

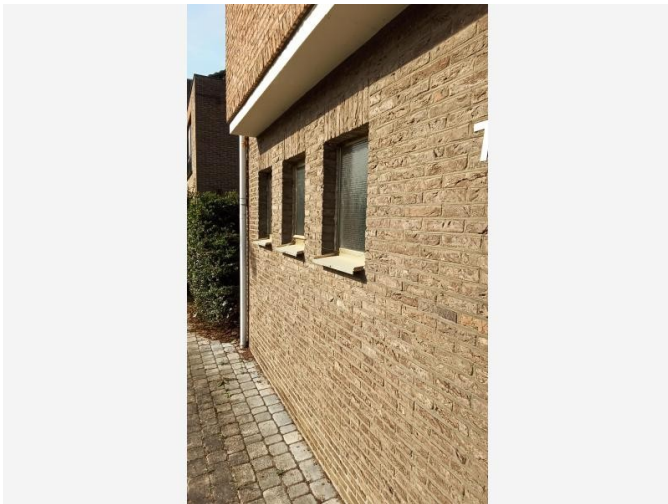
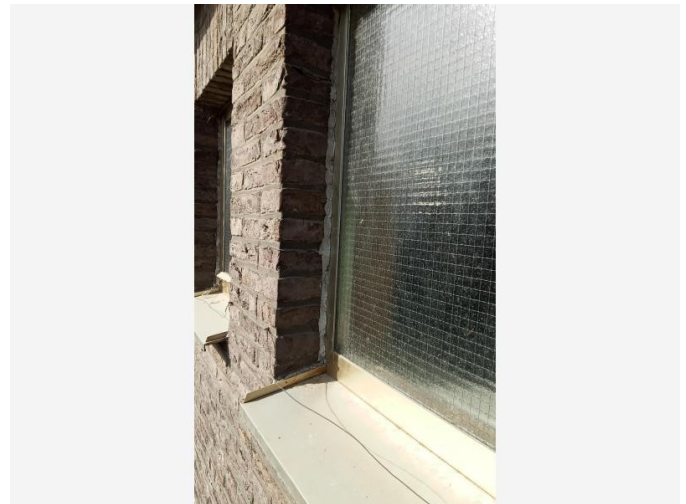
Eindbeoordeling materiaalrisico	Laag materiaalrisico en/of verlaagde kans op vezelvrijgave
---------------------------------	--

Beschrijving	kit aan de ramen
Omgeving	Buiten
Primaire drager	Wandopening verticaal (raam, deur, ...)
Asbestmateriaal	In-situ afwerkingslagen - Pasta, stopverf, voegsel, stopsel, vulsel, mastiek, kitten, ...
Bindmiddel van asbestmateriaal	Kitten, mastiek, pasta
Gebondenheid op basis van bindmiddel	Hecht
Hoeveelheid (gewicht - aantal)	• 4,00 kg - 1 stuk
Totaal gewicht	4,00 kg

- Zorg voor een veilig beheer. Vermijd het beschadigen van het asbestmateriaal. Controleer de toestand jaarlijks op wijzigingen.
- Voer bijkomende staalname(s) uit.

- Eenvoudige handelingen: mag via doe-het-zelf of door werknemer(s) met opleidingsattest eenvoudige handelingen  
aannemer met opleidingsattest eh  
gebruik puntafzuiging met hepafilter  
draag de juiste pbm's

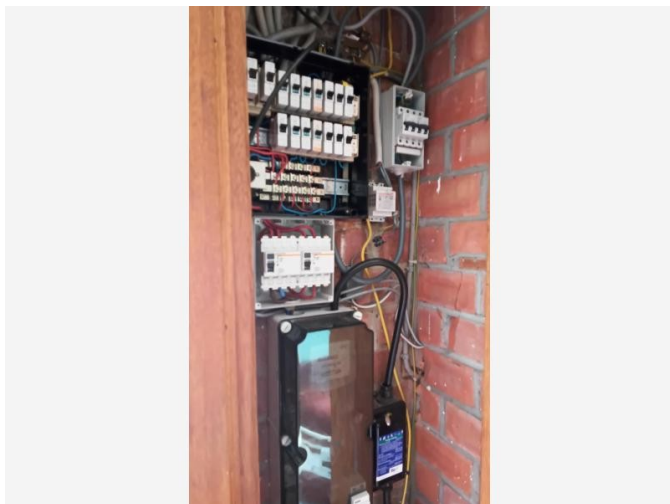
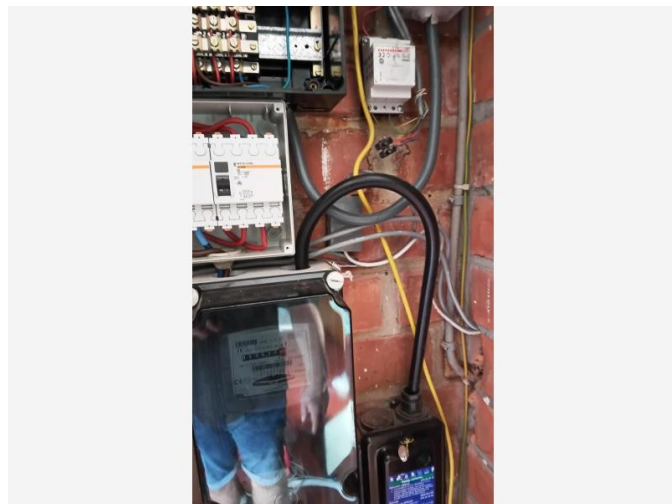
Eindbeoordeling materiaalisico	Laag materiaalisico en/of verlaagde kans op vezelvrijgave
--------------------------------	---

Beschrijving	bakeliet tellerkast en plonskasten
Omgeving	Binnen
Primaire drager	Communicatie en elektrische infrastructuur en uitrusting
Asbestmateriaal	Plaat, paneel, tablet - Type Bakeliet
Bindmiddel van asbestmateriaal	Kunststof of -hars
Gebondenheid op basis van bindmiddel	Hecht
Hoeveelheid (oppervlakte - dikte - aantal)	• 1,00 m <sup>2</sup> - 1,00 cm - 1 stuk
Totaal volume	0,01 m <sup>3</sup>
Eenvoudig bereikbaar	Ja
Bevestigingswijze	• Geschroefd
Identificatiemethode	Vaststelling zonder monsternamen

- Zorg voor een veilig beheer. Vermijd het beschadigen van het asbestmateriaal. Controleer de toestand jaarlijks op wijzigingen.
- Voer bijkomende staalname(s) uit.

- Eenvoudige handelingen: mag via doe-het-zelf of door werknemer(s) met opleidingsattest eenvoudige handelingen  
bakeliet kan altijd asbest bevatten. deze armaturen kan men best voorzichtig losschroeven en dubbel verpakt afvoeren

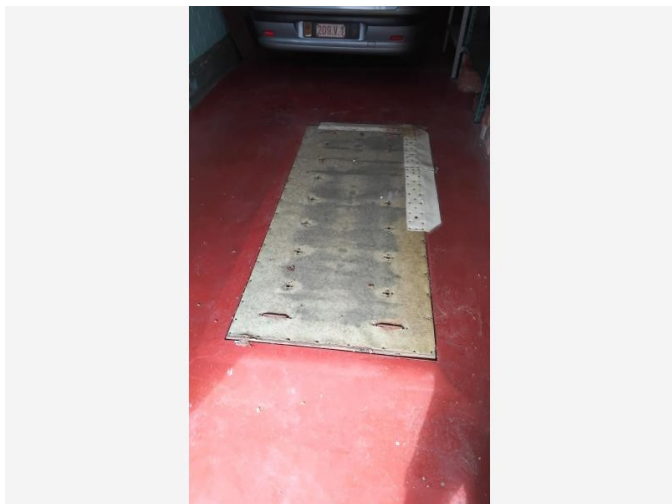
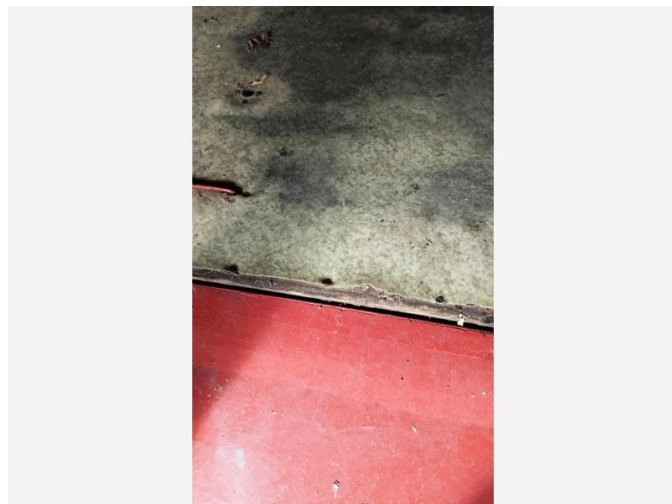
Eindbeoordeling materiaalrisico	Laag materiaalrisico en/of verlaagde kans op vezelvrijgave
---------------------------------	--

Beschrijving	asbestverdachte linoleum
Omgeving	Binnen
Primaire drager	Vloer
Asbestmateriaal	Prefab - afwerking - Vloerzeil
Bindmiddel van asbestmateriaal	Kunststof of -hars
Gebondenheid op basis van bindmiddel	Hecht
Hoeveelheid (oppervlakte - aantal)	• 2,00 m <sup>2</sup> - 1 stuk
Totale oppervlakte	2,00 m <sup>2</sup>
Eenvoudig bereikbaar	Ja
Bevestigingswijze	• Verlijmd, ingegoten, versmeerd • Geschroefd

<b>Identificatiemethode</b>	Vaststelling zonder monstername Motivatie: Op vraag van de eigenaar-opdrachtgever werd geen monstername uitgevoerd
<b>Destructieve handeling voor identificatie</b>	Nee
<b>Opmerking</b>	Zeer verdacht motief Karton aanwezig

- Zorg voor een veilig beheer. Vermijd het beschadigen van het asbestmateriaal. Controleer de toestand jaarlijks op wijzigingen.
- Voer bijkomende staalname(s) uit.

- Hermetische zone (erkend asbestverwijderaar) kan niet anders door asbestkarton aan de onderzijde

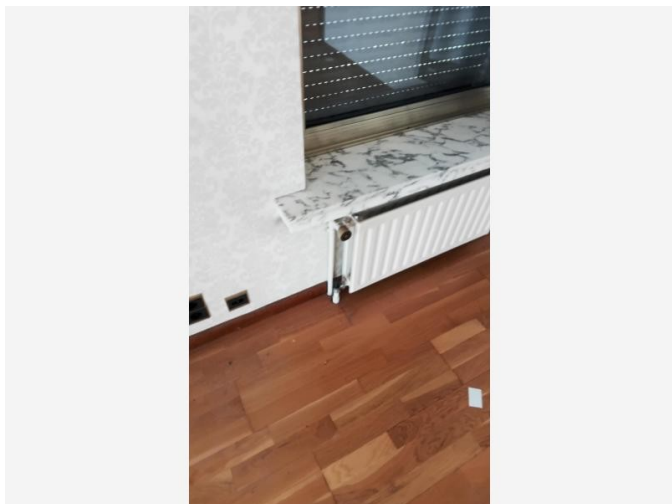
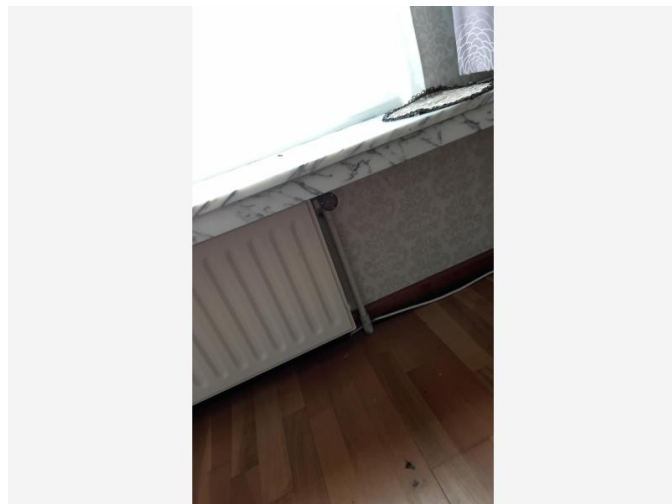
Eindbeoordeling materiaalrisico	Laag materiaalrisico en/of verlaagde kans op vezelvrijgave
---------------------------------	--

Beschrijving	Bakkeliet radiatorenknop
Omgeving	Binnen
Primaire drager	HVAC infrastructuur en uitrusting
Asbestmateriaal	Plaat, paneel, tablet - Type Bakeliet
Bindmiddel van asbestmateriaal	Kunststof of -hars
Gebondenheid op basis van bindmiddel	Hecht
Hoeveelheid (oppervlakte - dikte - aantal)	• 1,00 m <sup>2</sup> - 1,00 cm - 1 stuk
Totaal volume	0,01 m <sup>3</sup>
Eenvoudig bereikbaar	Ja
Bevestigingswijze	• Geschroefd
Identificatiemethode	Vaststelling zonder monsternamen

- Zorg voor een veilig beheer. Vermijd het beschadigen van het asbestmateriaal. Controleer de toestand jaarlijks op wijzigingen.
- Voer bijkomende staalname(s) uit.

- Eenvoudige handelingen: mag via doe-het-zelf of door werknemer(s) met opleidingsattest eenvoudige handelingen voorzichtig losschroeven en dubbel verpakt afvoeren

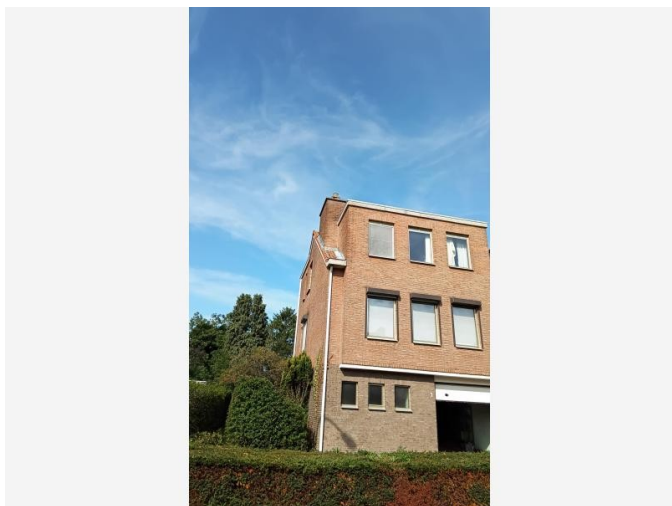
**Reden:** Het te onderzoeken materiaal situeert zich hoger dan 3,50 m te rekenen vanaf een veilige ondergrond

**Uitleg van de asbestdeskundige:** het onderdak is niet zichtbaar zowel langs binnen als langs buiten

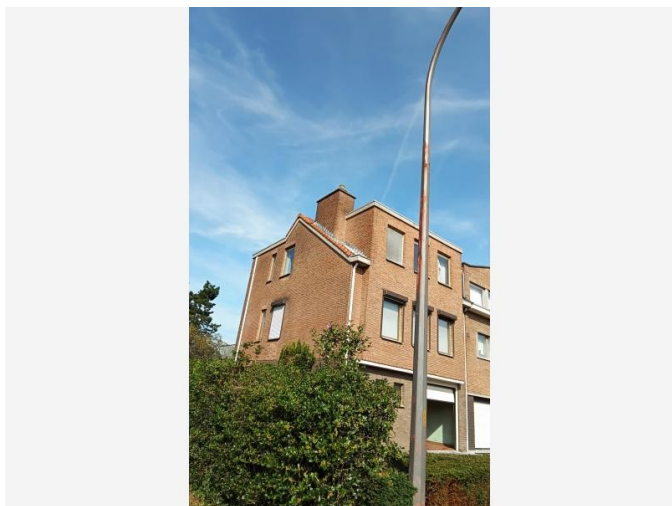
**Reden:** Het te onderzoeken materiaal situeert zich hoger dan 3,50 m te rekenen vanaf een veilige ondergrond

**Uitleg van de asbestdeskundige:** het dak is te hoog om veilig te onderzoeken, dit val buiten de onderzoeksmogelijkheden van dit inspectie protocol.

Hoogte 9 m

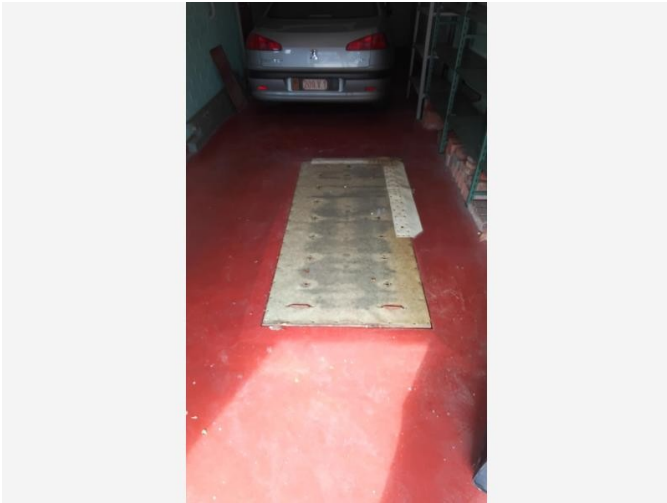
**Reden:** Slotvaste toegangspoort, -deur of -luik

**Uitleg van de asbestdeskundige:** Niet toegankelijk door linoleum die er over ligt

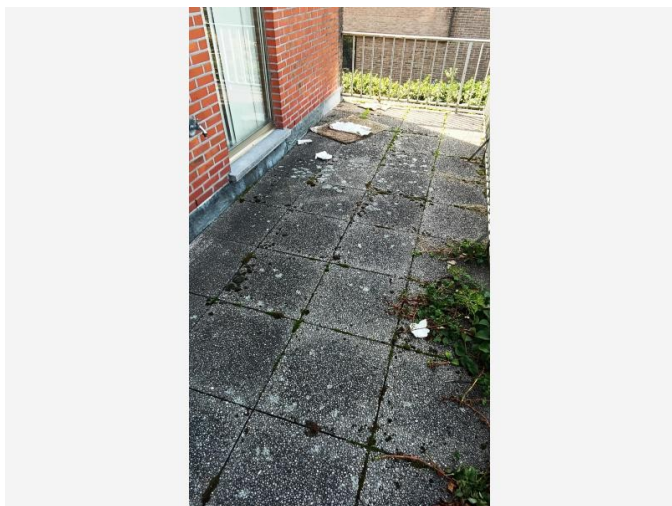
Vermoedelijk ligt onder terras nog een roofing

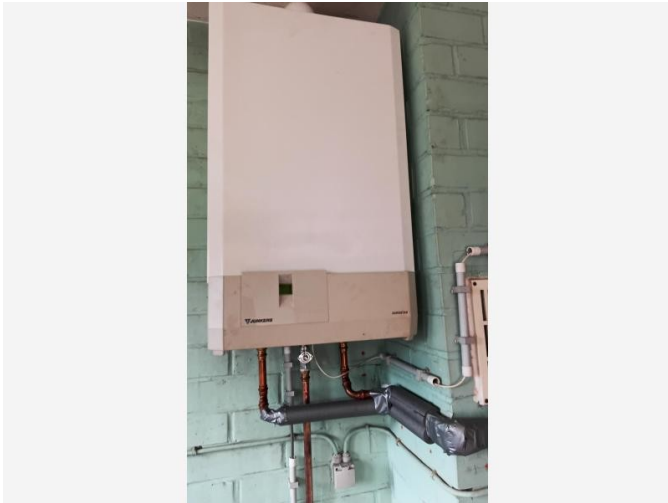
Eurostar

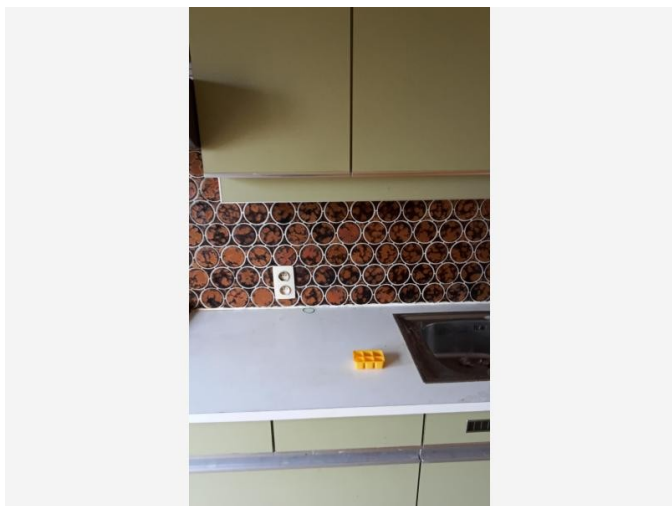
Nergens en gaatje mogelijk asbest houdende lijm

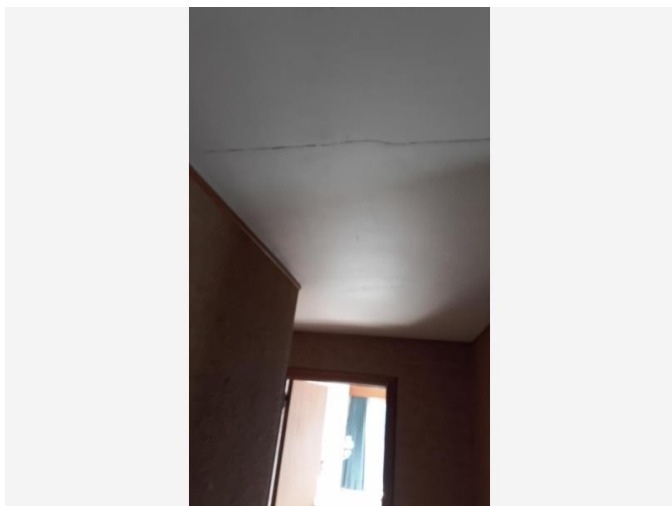
gipsplaat bevat nooit asbest. deskundige kan geen uitspraak doen over onderliggende materialen.

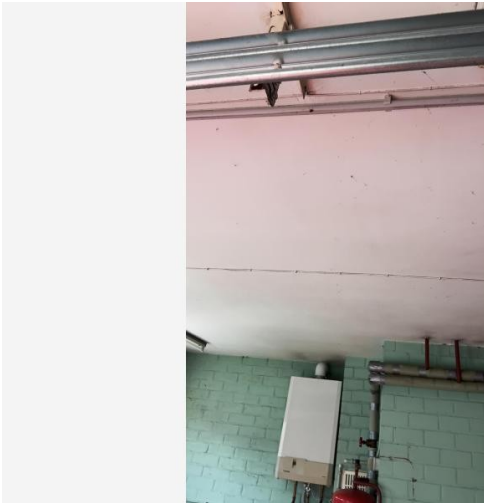
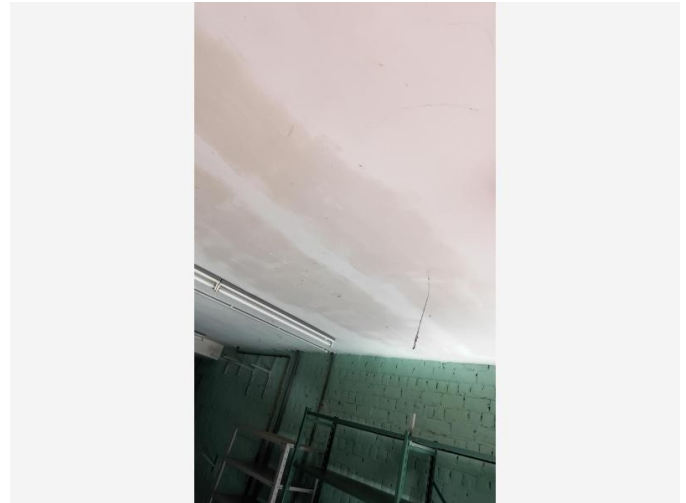
Geen asbest

#	Type	Referentie	Resultaat
15.1	Mengmonster	230811 Stijn plaf	Geen asbest

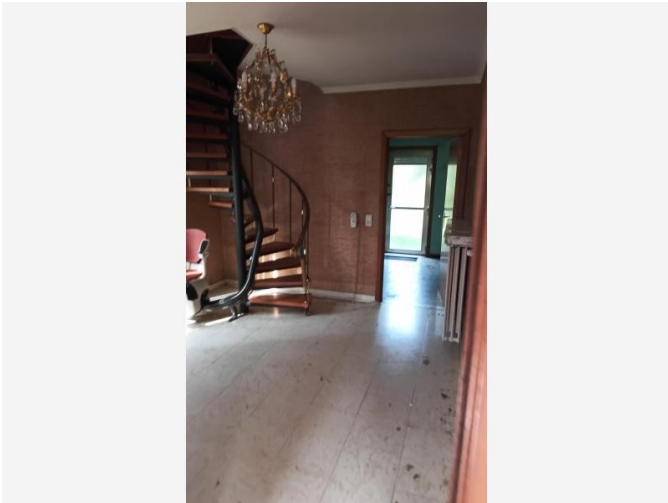
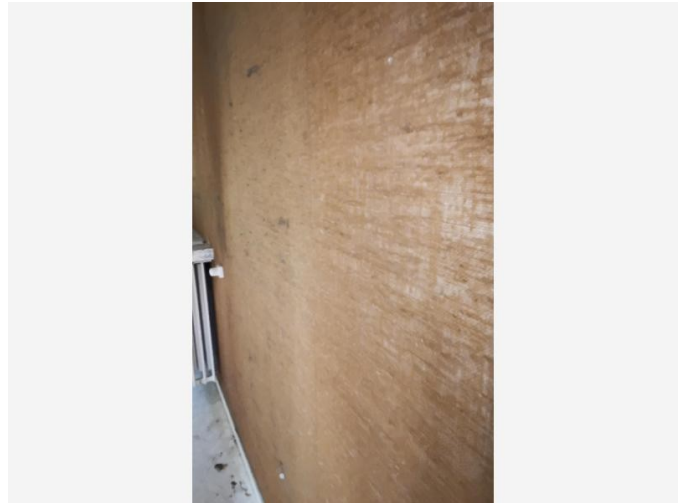
Geen asbest

#	Type	Referentie	Resultaat
16.1	Mengmonster	230811 stijnstreuvel mur	Geen asbest
