Asbestinventarisatetest

Ninovesteenweg 14, 9320 Aalst

Attestnummer : 20250730-000022.001

Uitgegeven op : 30.07.2025

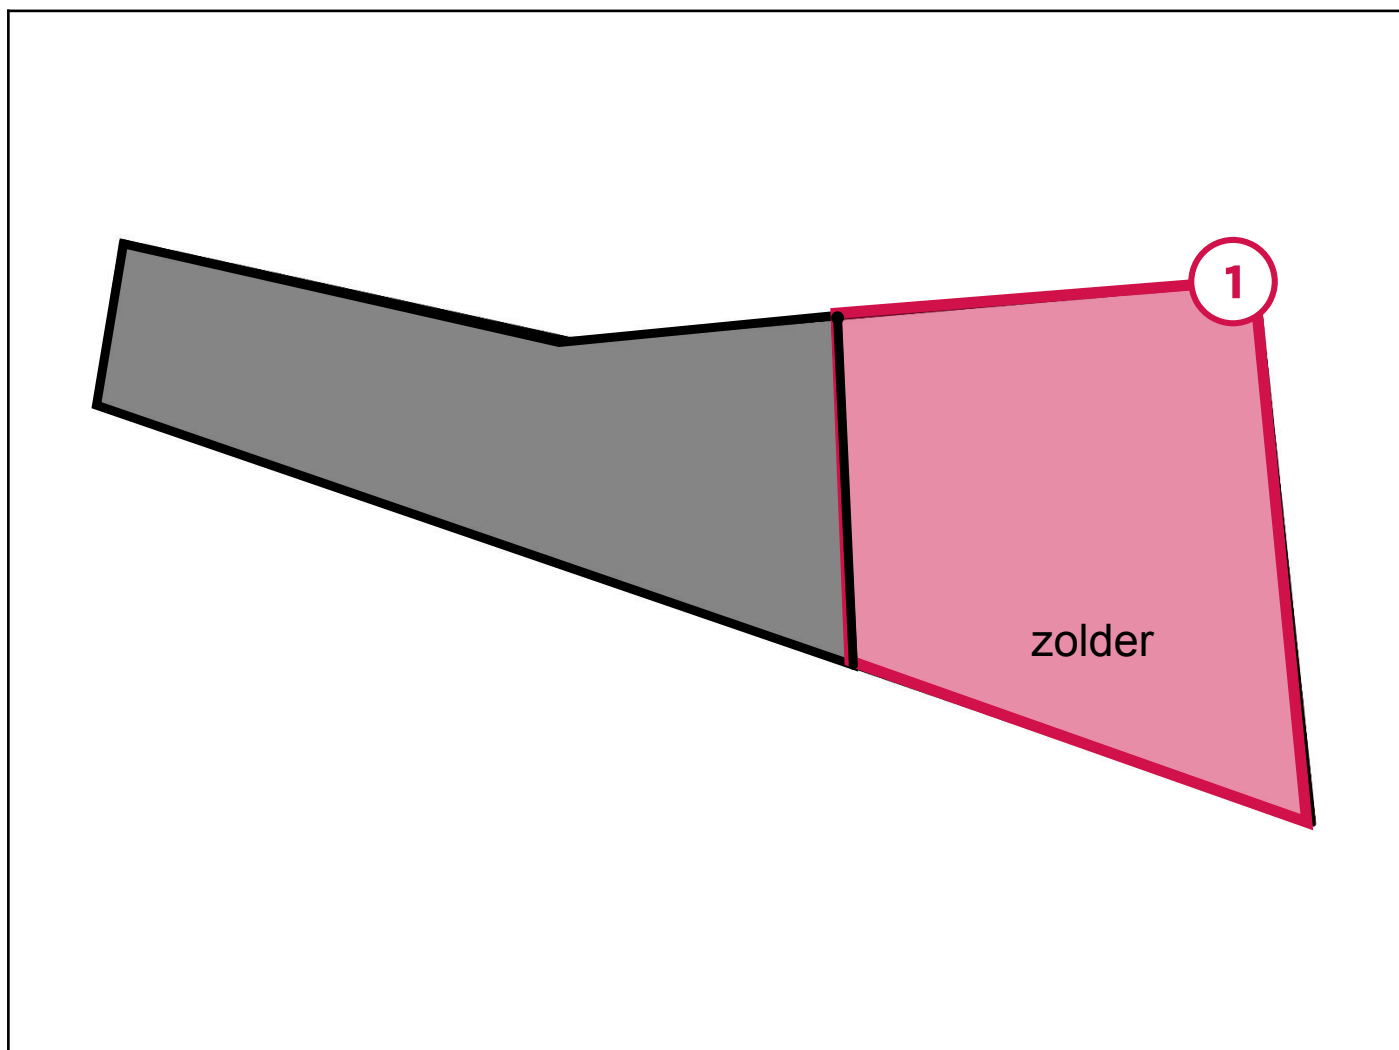
Plan 1.5: zolderplan

Beschrijving	Type	Actie
1. brokstukken leien op de zolder	Asbestmateriaal	Dringend verwijderen

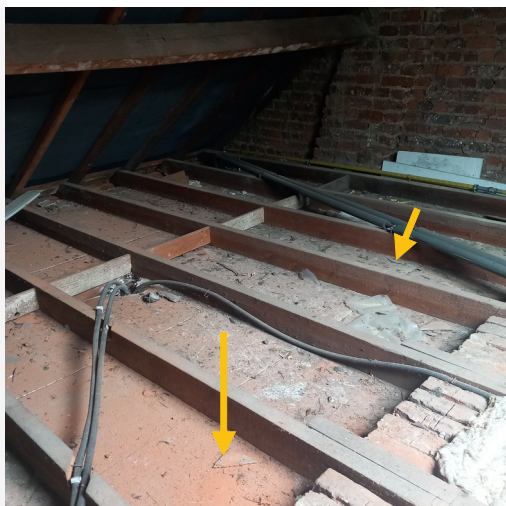
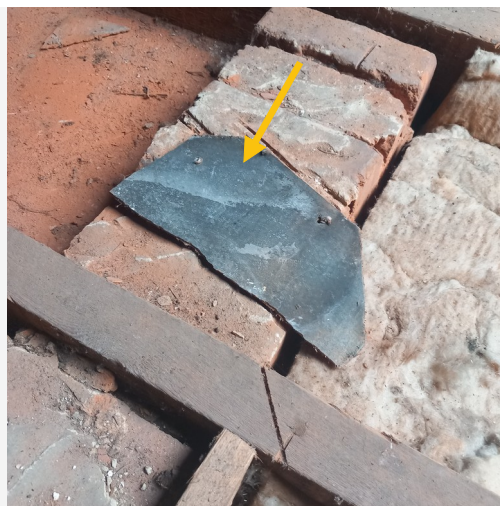
Het asbestmateriaal valt onder de mijlpaal van 2040.

Dringend verwijderen

Beschrijving	brokstukken leien op de zolder
Type afvalstof	Betreft resten (contaminatie) van verwerking of beschadiging
Type resten (contaminatie)	<ul style="list-style-type: none">• Stukken, fragmenten (los, opliggend)
Besmette materialen	<ul style="list-style-type: none">• Geen (er is geen vermenging met ander materiaal)
Bron van de resten	Bron van de resten is niet meer aanwezig
Omgeving	Binnen
Primaire drager	Vloer
Gebondenheid resten	Hecht
Hoeveelheid (gewicht - aantal)	<ul style="list-style-type: none">• 10,00 kg - 1 stuk
Totaal gewicht	10,00 kg
Eenvoudig bereikbaar	Ja
Identificatiemethode	Vaststelling zonder monsternamen
Opmerking	inschatting hoeveelheid, brokstukken van vermoedelijk oude dakbedekking liggen verspreid over de zolder

- Sluit de ruimte luchtdicht af en vermijd het betreden van de ruimte in afwachting van verwijdering.
- Verwijder het asbestafval.
- Voer bijkomende staalname(s) uit.

- Eenvoudige handelingen: mag via doe-het-zelf of door werknemer(s) met opleidingsattest eenvoudige handelingen
Als dit materiaal verwijderd kan worden zonder het te breken, te beschadigen... , dan mag met dit met eenvoudige handelingen.

Vermijd stofvorming en stofverspreiding op elk moment van de werken. Bevochtig of fixeer het materiaal.

Het gebruik van sneldraaiende werktuigen (boormachine, slijpschijf, hogedrukreiniger...) is verboden.

Zorg voor gepaste persoonlijke beschermingsmiddelen: minimaal FFP3-mondmasker (EN 149), wegwerpoverall met kap (minimaal Cat III, type 5/6), wegwerphandschoenen en overschoenen of afspoelbaar schoeisel

Afval: particulieren kunnen dit verpakt aanbieden bij hun recyclagepark (raadpleeg de voorwaarden van uw recyclagepark). Bij verwijdering door een aannemer of erkend asbestverwijderaar staat die normaal zelf in voor de correcte afvoer van het afval.

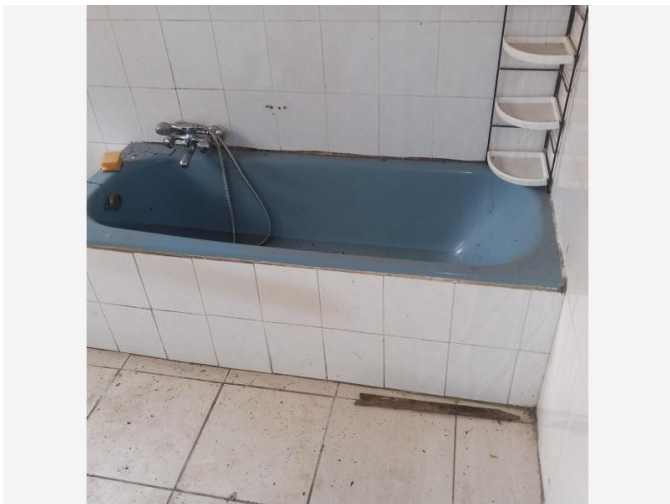
de vloer-, wandtegels en plinten bestaan uit niet asbesthoudend materiaal. Aandacht voor lijm/lijmlagen/cementering achter deze tegels. deze kunnen mogelijk wel asbesthoudend zijn. Bij renovatiewerken/afbraak is het aangeraden om van deze lijm/cementering steekproef te nemen om mogelijke asbesthoudendheid na te gaan.

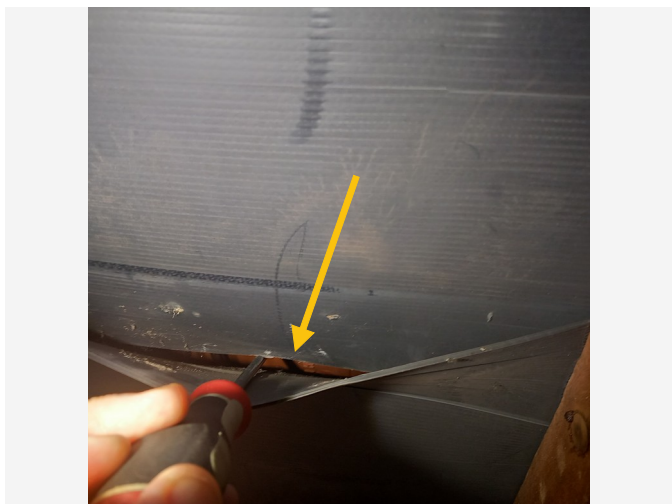
Visueel vastgesteld: geen asbesthoudend onderdak aanwezig

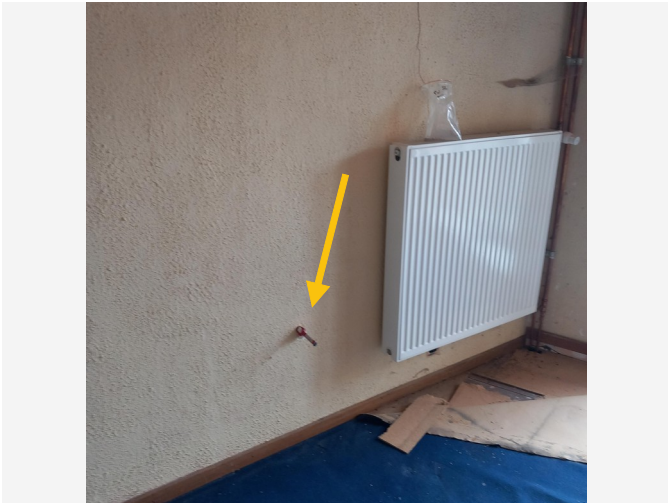
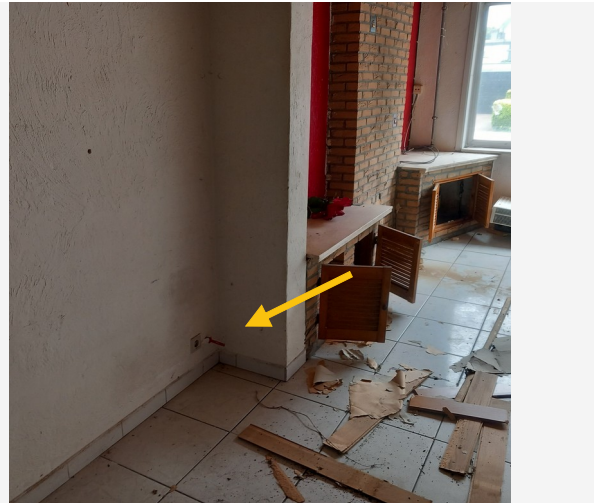
Geen asbest

#	Type	Referentie	Resultaat
5.1	Mengmonster	staal 2	Geen asbest

Beschrijving	pleisterwerk muur verspreide staalname
Omgeving	Binnen
Primaire drager	Binnenwand
Bindmiddel van materiaal	Gips - kalk
Gebondenheid op basis van bindmiddel	Niet-hechtgebonden
Hoeveelheid (oppervlakte - dikte - aantal)	• 80,00 m ² - 1,00 cm - 1 stuk
Totaal volume	0,80 m ³
Identificatiemethode	Vaststelling met monstername
Destructieve handeling voor identificatie	Nee
Opmerking	inschatting hoeveelheid staalname pleister wanden in de badkamer, hal boven en slaapkamer boven.

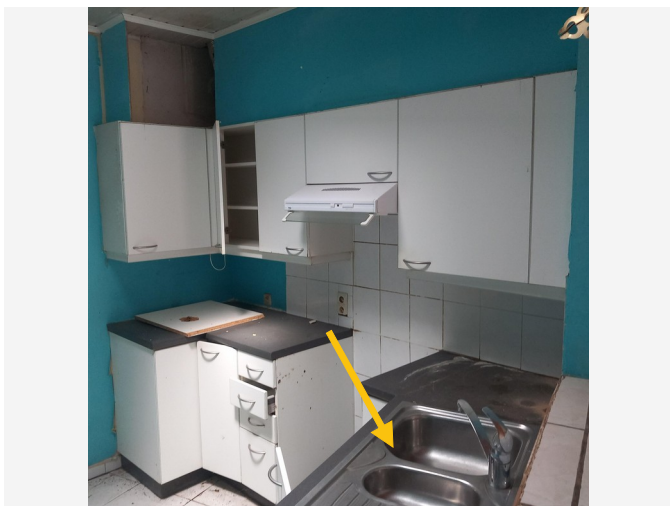
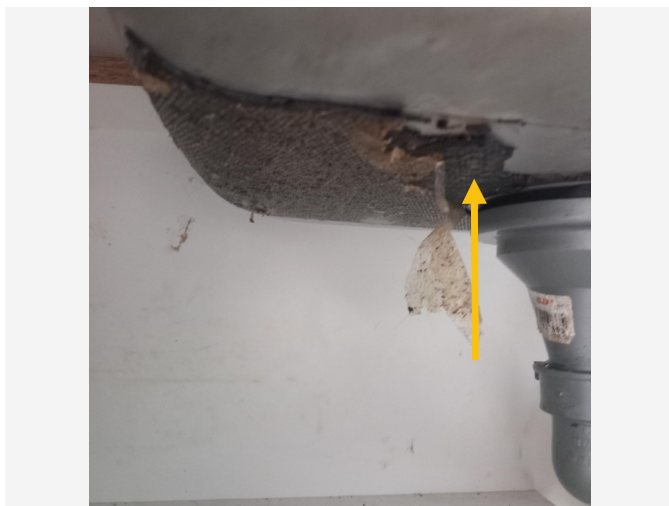
Fiche 6: antidreun spoelbak, keuken

Geen asbest

#	Type	Referentie	Resultaat
6.1	Puntmonster	staal 1	Geen asbest

Beschrijving	antidreun spoelbak, keuken
Omgeving	Binnen
Primaire drager	Inrichting (meubilair, ...)
Bindmiddel van materiaal	Bitumen (roofing, teer, asfalt)
Gebondenheid op basis van bindmiddel	Hecht
Hoeveelheid (gewicht - aantal)	<ul style="list-style-type: none">• 0,20 kg - 1 stuk
Totaal gewicht	0,20 kg
Identificatiemethode	Vaststelling met monstername
Destructieve handeling voor identificatie	Nee

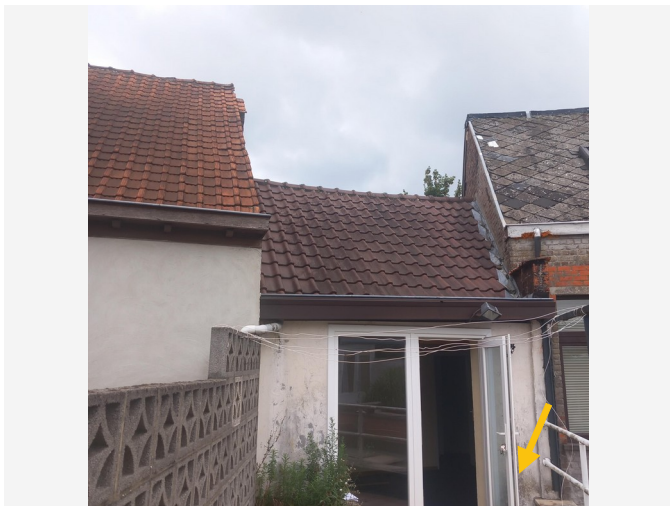
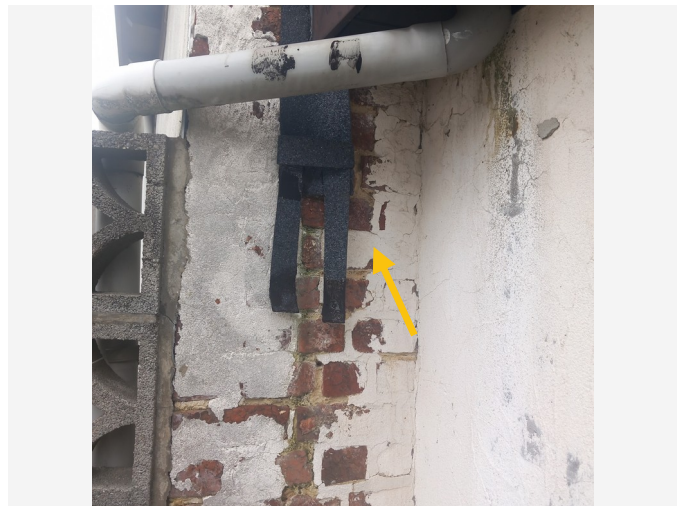
Geen asbest

#	Type	Referentie	Resultaat
7.1	Mengmonster	staal 6	Geen asbest

Beschrijving	cementering muur, achtergevel +1
Omgeving	Buiten
Primaire drager	Wand buitenschil
Bindmiddel van materiaal	Cement
Gebondenheid op basis van bindmiddel	Hecht
Hoeveelheid (oppervlakte - dikte - aantal)	• 5,00 m ² - 0,50 cm - 1 stuk
Totaal volume	0,025 m ³
Identificatiemethode	Vaststelling met monstername
Destructieve handeling voor identificatie	Nee

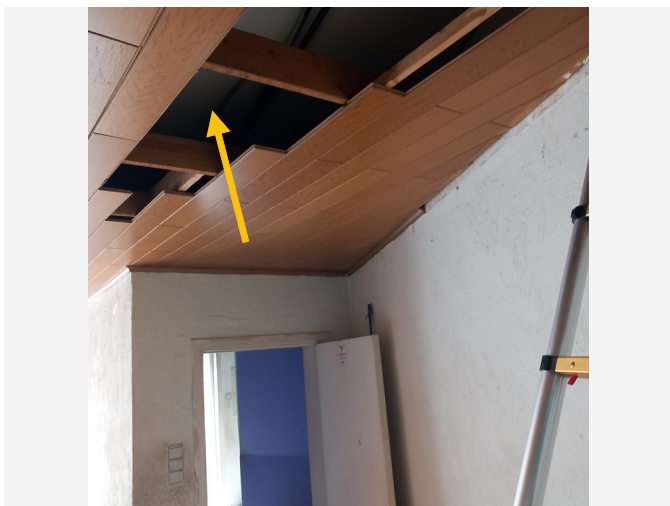
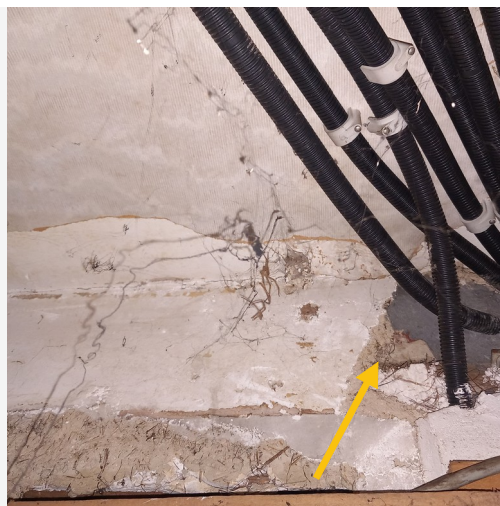
Geen asbest

#	Type	Referentie	Resultaat
8.1	Mengmonster	staal 3	Geen asbest

Beschrijving	pleisterwerk plafond, verspreide staalname
Omgeving	Binnen
Primaire drager	Plafond
Bindmiddel van materiaal	Gips - kalk
Gebondenheid op basis van bindmiddel	Niet-hechtgebonden
Hoeveelheid (oppervlakte - dikte - aantal)	• 60,00 m ² - 1,00 cm - 1 stuk
Totaal volume	0,60 m ³
Identificatiemethode	Vaststelling met monstername
Destructieve handeling voor identificatie	Nee
Opmerking	<p>inschatting hoeveelheid</p> <p>staalname in de hal gelijkvloers en woonkamer.</p> <p>Op de gelijkvloerse verdieping is er een houten lamellen plafond aangebracht. Op diverse plaatsen zijn er openingen waardoor het pleisterwerk zichtbaar is voor monstername. In de badkamer en keuken is het pleister niet toegankelijk.</p> <p>Op de verdieping zijn er houten lamellen op gipskarton aangebracht op het plafond</p>

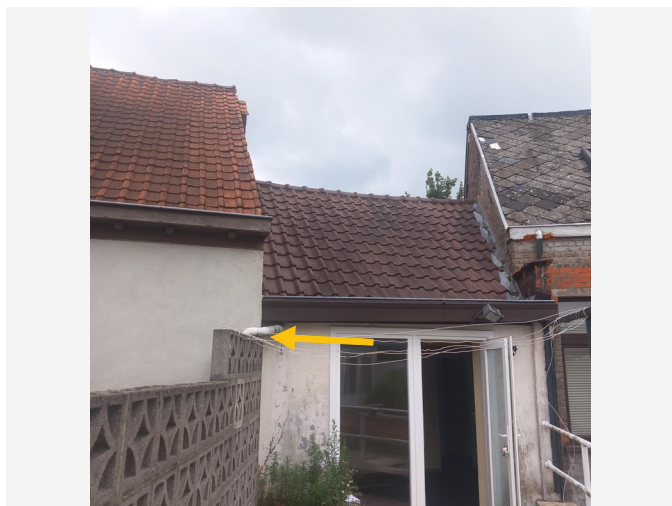
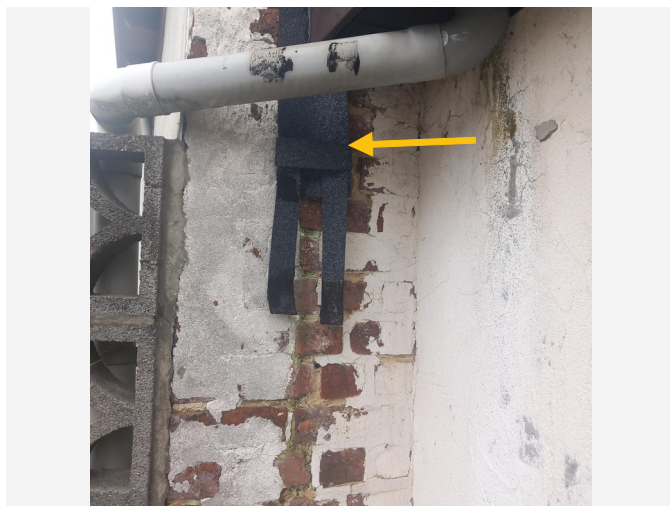
Geen asbest

#	Type	Referentie	Resultaat
9.1	Puntmonster	staal 4	Geen asbest

Beschrijving	roofing scheidingsmuur +1, terras
Omgeving	Buiten
Primaire drager	Wand vrijstaand (scheidingsmuur, ...)
Bindmiddel van materiaal	Bitumen (roofing, teer, asfalt)
Gebondenheid op basis van bindmiddel	Hecht
Hoeveelheid (oppervlakte - aantal)	• 0,50 m ² - 1 stuk
Totale oppervlakte	0,50 m ²
Identificatiemethode	Vaststelling met monstername
Destructieve handeling voor identificatie	Nee

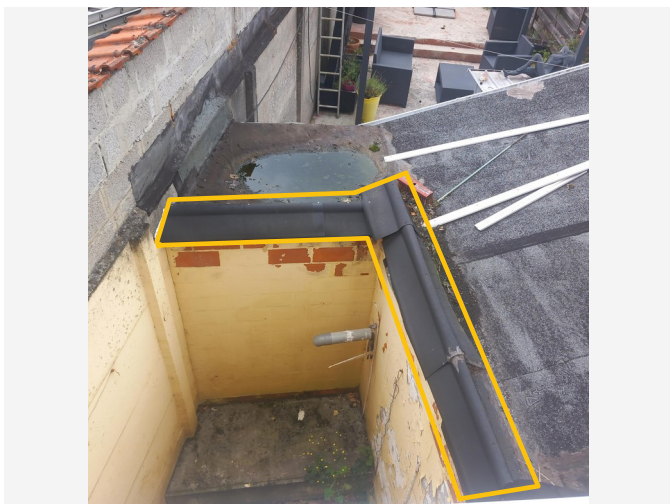
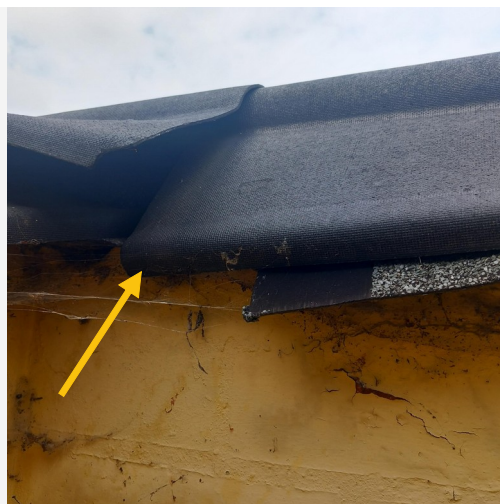
Geen asbest

#	Type	Referentie	Resultaat
10.1	Puntmonster	staal 5	Geen asbest

Beschrijving	bitumen nokstuk, scheidingsmuur koer
Omgeving	Buiten
Primaire drager	Wand vrijstaand (scheidingsmuur, ...)
Bindmiddel van materiaal	Bitumen (roofing, teer, asfalt)
Gebondenheid op basis van bindmiddel	Hecht
Hoeveelheid (oppervlakte - aantal)	• 2,00 m ² - 1 stuk
Totale oppervlakte	2,00 m ²
Identificatiemethode	Vaststelling met monsternamen
Destructieve handeling voor identificatie	Nee

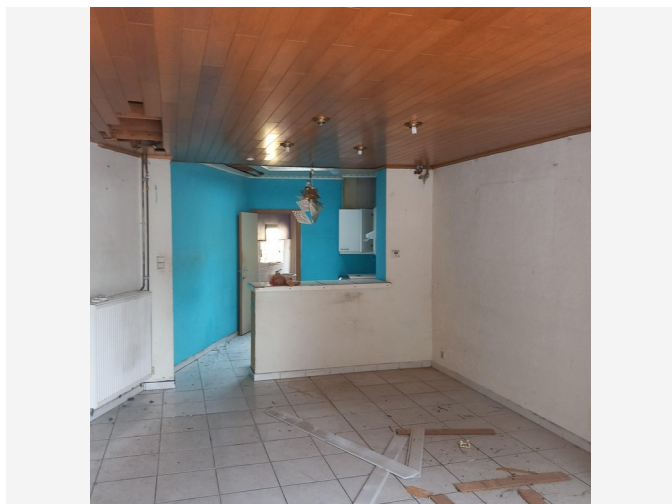
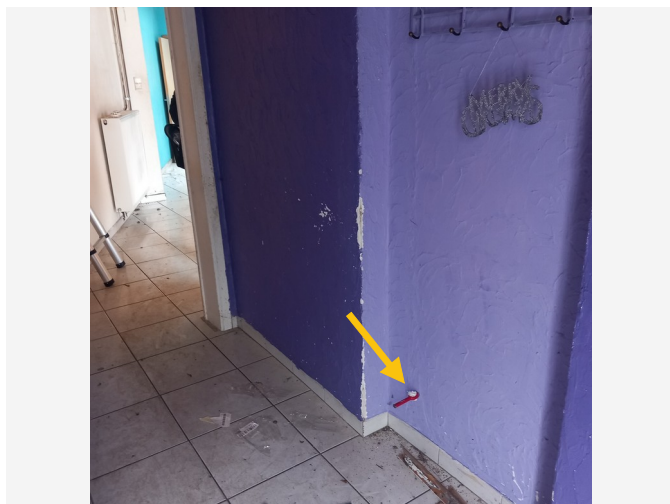
Geen asbest

#	Type	Referentie	Resultaat
11.1	Mengmonster	staal 7'	Geen asbest

Beschrijving	sierpleister gelijkvloers, woning en inkomhal
Omgeving	Binnen
Primaire drager	Binnenwand
Bindmiddel van materiaal	Gips - kalk
Gebondenheid op basis van bindmiddel	Niet-hechtgebonden
Hoeveelheid (oppervlakte - dikte - aantal)	• 20,00 m ² - 0,50 cm - 1 stuk
Totaal volume	0,10 m ³
Identificatiemethode	Vaststelling met monsternamen
Destructieve handeling voor identificatie	Nee
Opmerking	Sierpleister aanwezig in de woonkamer en hal het sierpleister is op een dunne laag aangebracht op gipskarton wanden.
