Asbestinventarisatetest

Broekkouter 12, 9420 Erpe-Mere

Attestnummer : 20251011-000079.000

Niet-asbestveilig

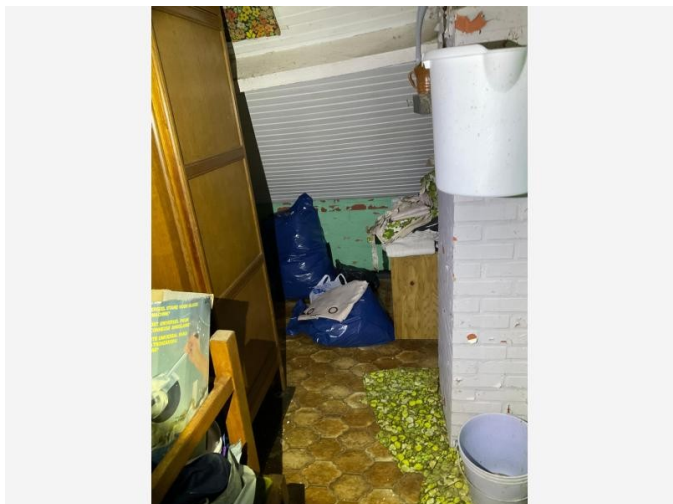
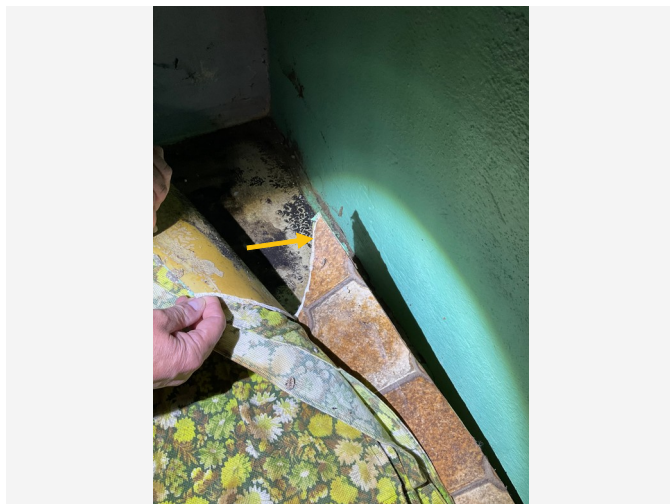
Het asbestmateriaal valt onder de mijlpaal van 2034.

Eindbeoordeling materiaalrisico	Hoog materiaalrisico en/of hoge kans op vezelvrijgave
---------------------------------	---

Gebondenheid	Categorie 2: niet-hechtgebonden met matrix
Asbestsoort (vezeltype)	Alleen chrysotiel
Asbestconcentratie	Hoog ($\geq 50\%$)
Afschermingsgraad van het gehele materiaal	Geheel of deels (ook) vrij aan de binnenlucht
Toestand van het materiaal	Matig beschadigd, matig verweerd

Beschrijving	Vinyl
Omgeving	Binnen
Primaire drager	Vloer
Asbestmateriaal	Prefab - afwerking - Vloerzeil
Bindmiddel van asbestmateriaal	Karton - papier - viltachtig
Gebondenheid op basis van bindmiddel	Niet-hechtgebonden
Hoeveelheid (oppervlakte - aantal)	<ul style="list-style-type: none">• 15,00 m² - 1 stuk
Totale oppervlakte	15,00 m ²
Eenvoudig bereikbaar	Ja
Bevestigingswijze	<ul style="list-style-type: none">• Verlijmd, ingegoten, versmeerd
Identificatiemethode	Vaststelling zonder monstername Motivatie: Op vraag van de eigenaar-opdrachtgever werd geen monstername uitgevoerd
Destructieve handeling voor identificatie	Nee
Opmerking	De hoeveelheid is een zo nauwkeurig mogelijke opmeting. Hieraan kunnen evenwel geen rechten worden ontleend.

- Scherm in afwachting van verwijdering het asbestmateriaal af van luchtstromingen en verstoring: bijvoorbeeld door het te verpakken, te fixeren, af te dekken, signalisatie - afbakening aan te brengen, ...
- Verwijder dit asbestmateriaal zo snel mogelijk. Volg de toestand goed op.
- Voer bijkomende staalname(s) uit.

- Hermetische zone (erkend asbestverwijderaars)
Deze toepassing kan enkel door een erkende asbestverwijderaars via de methodiek van hermetische zone verwijderd worden omdat verwijdering via de methodiek van eenvoudige handelingen en/of couveusezakmethode niet mogelijk is; en er automatisch een verhoogd risico op vrijgave van asbestvezels (max. concentratie 0,01 vezels/cm - CODEX Art. VI.3-54) ontstaat. (Bron: CODEX - Art. VI.3-61.- par 1.)

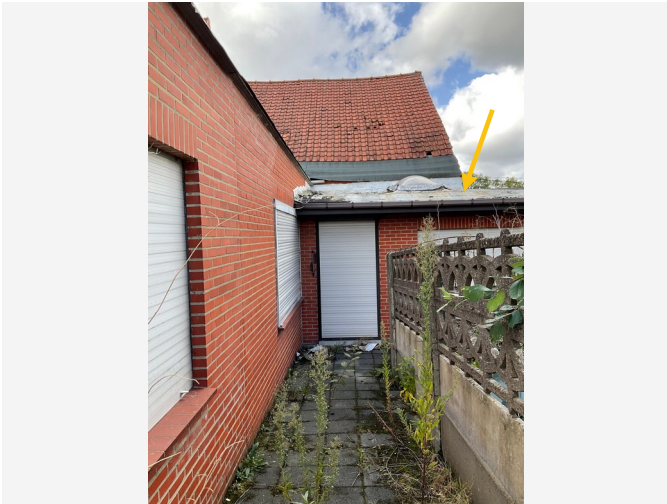
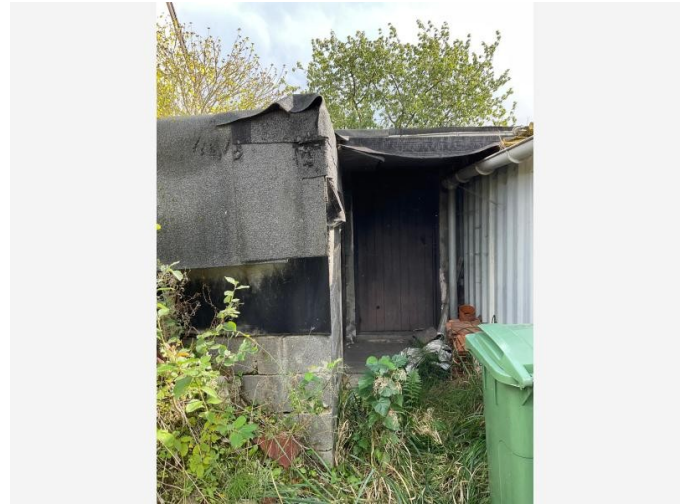
Het asbestmateriaal valt onder de mijlpaal van 2040.

Eindbeoordeling materiaalrisico	Verhoogd materiaalrisico en/of verhoogde kans op vezelvrijgave
---------------------------------	--

Gebondenheid	Categorie 1: hechtgebonden in oorsprong
Asbestsoort (vezeltype)	Alleen chrysotiel
Asbestconcentratie	Laag (< 50%)
Afschermingsgraad van het gehele materiaal	Geheel of deels vrij aan de buitenlucht
Toestand van het materiaal	Matig beschadigd, matig verweerd

Beschrijving	Roofing
Omgeving	Buiten
Primaire drager	Plat dak
Asbestmateriaal	Dak- en gevelbekleding - Roofing
Bindmiddel van asbestmateriaal	Bitumen (roofing, teer, asfalt)
Gebondenheid op basis van bindmiddel	Hecht
Hoeveelheid (oppervlakte - aantal)	<ul style="list-style-type: none">• 75,00 m² - 1 stuk
Totale oppervlakte	75,00 m ²
Eenvoudig bereikbaar	Ja
Bevestigingswijze	<ul style="list-style-type: none">• Verlijmd, ingegoten, versmeerd
Identificatiemethode	Vaststelling zonder monstername Motivatie: Op vraag van de eigenaar-opdrachtgever werd geen monstername uitgevoerd
Destructieve handeling voor identificatie	Nee
Opmerking	<p>In het inspectiegebied zijn meerdere soorten roofing aanwezig. Omdat er geen stalen werden genomen van alle roofing, worden deze conform het inspectieprotocol als asbestverdacht beschouwd. Dit betekent niet dat de roofing effectief asbest bevat, maar enkel een labo-analyse kan met zekerheid de aanwezigheid van asbest bevestigen of uitsluiten.</p> <p>Bij toekomstige werken of verwijdering wordt aanbevolen om een staal te nemen om de aanwezigheid van asbest te kunnen uitsluiten. Staalname tot op de eventuele onderliggende lagen is niet mogelijk zonder uitbreiding naar een destructief onderzoek.</p>

- Zorg voor een veilig beheer. Vermijd het beschadigen van het asbestmateriaal. Controleer de toestand jaarlijks op wijzigingen.
- Voer bijkomende staalname(s) uit.

- Eenvoudige handelingen: mag via doe-het-zelf of door werknemer(s) met opleidingsattest eenvoudige handelingen
Deze toepassing kan door een aannemer die over een opleidingsattest eenvoudige handelingen beschikt of door een particulier (doe-het-zelf), verwijderd worden indien er geen verhoogd risico op vrijgave van asbestvezels (max. concentratie 0,01 vezels/cm³ - CODEX Art. VI.3-54) ontstaat en de toepassing voorafgaand wordt gefixeerd/bevochtigd; de individuele elementen zonder machinale werktuigen (boormachine, slijpschijf, hogedrukreiniger,...) en zonder breken of gooien een voor een losgemaakt worden; en ten slotte dubbel en luchtdicht verpakt weggevoerd worden naar een erkend afvalpunt (recyclagepark).

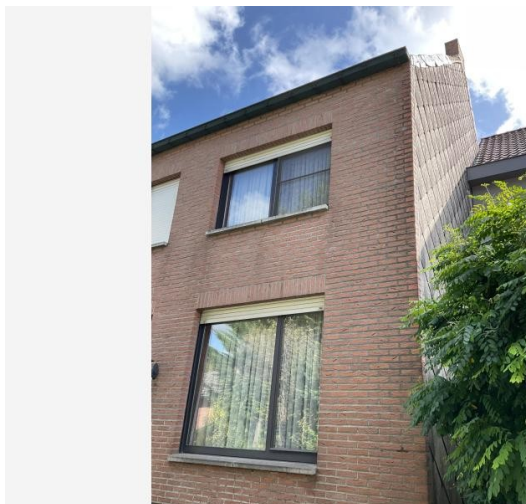
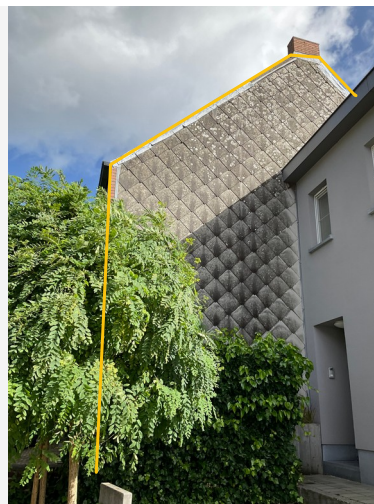
Het asbestmateriaal valt onder de mijlpaal van 2034.

Beschrijving	Gevel met leien
Omgeving	Buiten
Primaire drager	Wand buitenschil
Asbestmateriaal	Dak- en gevelbekleding - Lei, shingle
Bindmiddel van asbestmateriaal	Cement
Gebondenheid op basis van bindmiddel	Hecht
Hoeveelheid (oppervlakte - aantal)	<ul style="list-style-type: none">• 35,00 m² - 1 stuk
Totale oppervlakte	35,00 m ²
Eenvoudig bereikbaar	Ja
Bevestigingswijze	<ul style="list-style-type: none">• Genageld, geniet
Identificatiemethode	Vaststelling zonder monstername
Destructieve handeling voor identificatie	Nee
Opmerking	De hoeveelheid is een zo nauwkeurig mogelijke opmeting. Hieraan kunnen evenwel geen rechten worden ontleend.

- Verwijder dit asbestmateriaal zo snel mogelijk. Volg de toestand goed op.
- Hemelwater dat afspoelt van asbestcement daken of gevels kan asbestdeeltjes bevatten. Gebruik het enkel voor gesloten circuits (bv. spoelen toiletten). Reinig na het vervangen van het dak of de gevel de dakgoten en regenwaterput of -ton om asbesthoudend sediment of slib te verwijderen
- Voer bijkomende staalname(s) uit.

- Eenvoudige handelingen: mag via doe-het-zelf of door werknemer(s) met opleidingsattest eenvoudige handelingen
Deze toepassing kan door een aannemer die over een opleidingsattest eenvoudige handelingen beschikt of door een particulier (doe-het-zelf), verwijderd worden indien er geen verhoogd risico op vrijgave van asbestvezels (max. concentratie 0,01 vezels/cm³ - CODEX Art. VI.3-54) ontstaat en de toepassing voorafgaand wordt gefixeerd/bevochtigd; de individuele elementen zonder machinale werktuigen (boormachine, slijpschijf, hogedrukreiniger,...) en zonder breken of gooien een voor een losgemaakt worden; en ten slotte dubbel en luchtdicht verpakt weggevoerd worden naar een erkend afvalpunt (recyclagepark).

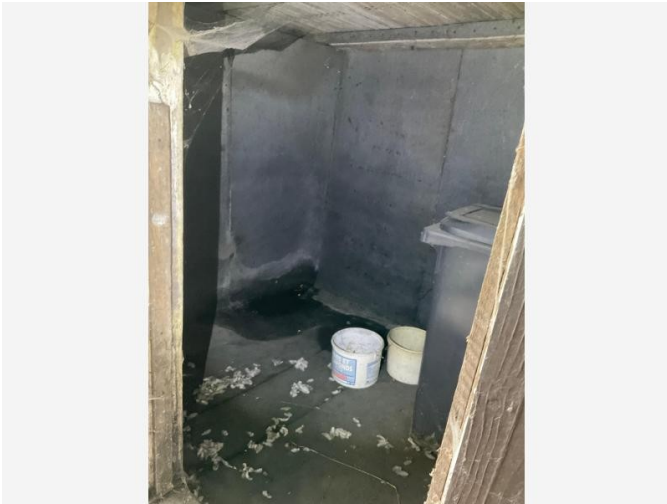
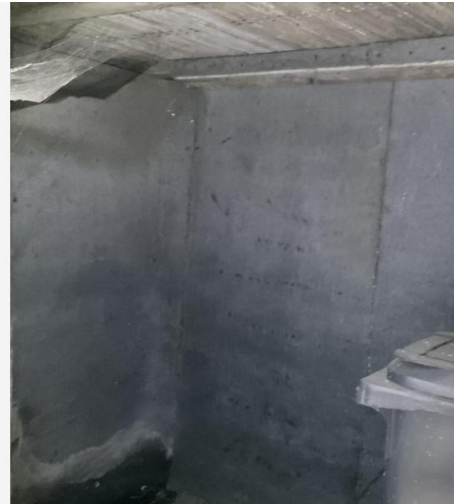
Beschrijving	Zijwanden type Menuiserite
Omgeving	Binnen
Primaire drager	Wand buitenschil
Asbestmateriaal	Plaat, paneel, tablet - Type Menuiserite
Bindmiddel van asbestmateriaal	Cement
Gebondenheid op basis van bindmiddel	Hecht
Hoeveelheid (oppervlakte - dikte - aantal)	• 15,00 m ² - 1,00 cm - 1 stuk
Totaal volume	0,15 m ³
Eenvoudig bereikbaar	Ja
Bevestigingswijze	• Genageld, geniet
Identificatiemethode	Vaststelling zonder monstername
Destructieve handeling voor identificatie	Nee
Opmerking	De hoeveelheid is een zo nauwkeurig mogelijke opmeting. Hieraan kunnen evenwel geen rechten worden ontleend.

- Eenvoudige handelingen: mag via doe-het-zelf of door werknemer(s) met opleidingsattest eenvoudige handelingen
Deze toepassing kan door een aannemer die over een opleidingsattest eenvoudige handelingen beschikt of door een particulier (doe-het-zelf), verwijderd worden indien er geen verhoogd risico op vrijgave van asbestvezels (max. concentratie 0,01 vezels/cm³ - CODEX Art. VI.3-54) ontstaat en de toepassing voorafgaand wordt gefixeerd/bevochtigd; de individuele elementen zonder machinale werktuigen (boormachine, slijpschijf, hogedrukreiniger,...) en zonder breken of gooien een voor een losgemaakt worden; en ten slotte dubbel en luchtdicht verpakt weggevoerd worden naar een erkend afvalpunt (recyclagepark).

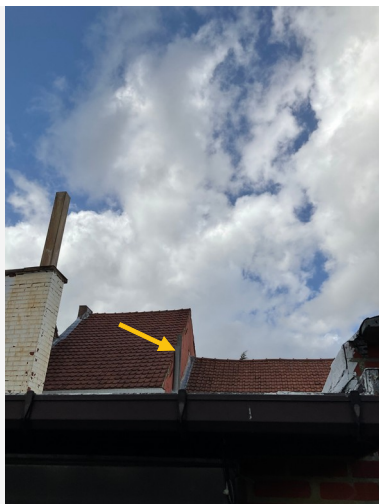
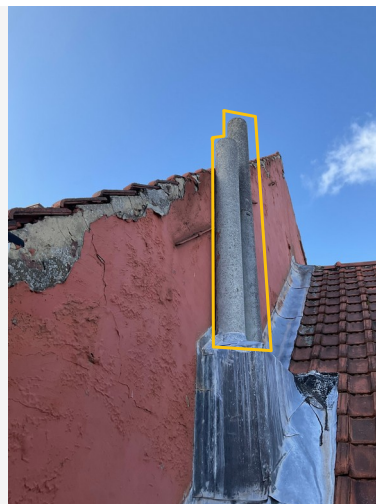
Beschrijving	Rookgaskanalen
Omgeving	Buiten
Primaire drager	HVAC infrastructuur en uitrusting
Asbestmateriaal	Rookgaskanaal
Bindmiddel van asbestmateriaal	Cement
Gebondenheid op basis van bindmiddel	Hecht
Hoeveelheid (lengte - omtrek - dikte - aantal)	<ul style="list-style-type: none">• 1,00 m - 40,00 cm - 2,00 cm - 2 stuks
Totaal volume	0,016 m ³
Eenvoudig bereikbaar	Ja
Bevestigingswijze	<ul style="list-style-type: none">• Verlijmd, ingegoten, versmeerd
Identificatiemethode	Vaststelling zonder monstername
Destructieve handeling voor identificatie	Nee
Opmerking	De precieze lengte kan afwijken.

- Eenvoudige handelingen: mag via doe-het-zelf of door werknemer(s) met opleidingsattest eenvoudige handelingen
Deze toepassing kan door een aannemer die over een opleidingsattest eenvoudige handelingen beschikt of door een particulier (doe-het-zelf), verwijderd worden indien er geen verhoogd risico op vrijgave van asbestvezels (max. concentratie 0,01 vezels/cm³ - CODEX Art. VI.3-54) ontstaat en de toepassing voorafgaand wordt gefixeerd/bevochtigd; de individuele elementen zonder machinale werktuigen (boormachine, slijpschijf, hogedrukreiniger,...) en zonder breken of gooien een voor een losgemaakt worden; en ten slotte dubbel en luchtdicht verpakt weggevoerd worden naar een erkend afvalpunt (recyclagepark).

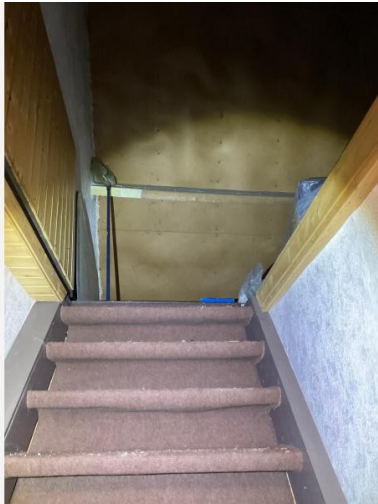
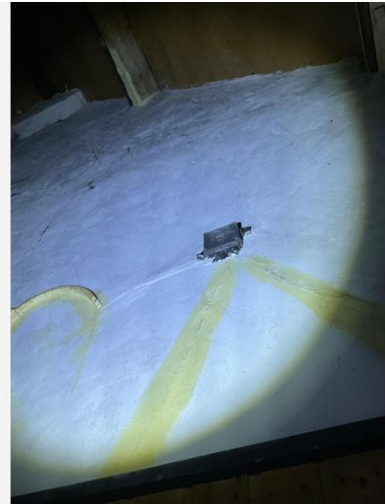
Beschrijving	Bakeliet schakelaars/stopcontacten
Omgeving	Binnen
Primaire drager	Communicatie en elektrische infrastructuur en uitrusting
Asbestmateriaal	Plaat, paneel, tablet - Type Bakeliet
Bindmiddel van asbestmateriaal	Kunststof of -hars
Gebondenheid op basis van bindmiddel	Hecht
Hoeveelheid (oppervlakte - dikte - aantal)	<ul style="list-style-type: none">• 0,10 m² - 1,00 cm - 5 stuks
Totaal volume	0,005 m ³
Eenvoudig bereikbaar	Ja
Bevestigingswijze	<ul style="list-style-type: none">• Geschroefd
Identificatiemethode	Vaststelling zonder monstername
Destructieve handeling voor identificatie	Nee
Opmerking	De hoeveelheid is een zo nauwkeurig mogelijke opmeting. Hieraan kunnen evenwel geen rechten worden ontleend.

- Eenvoudige handelingen: mag via doe-het-zelf of door werknemer(s) met opleidingsattest eenvoudige handelingen
Deze toepassing kan door een aannemer die over een opleidingsattest eenvoudige handelingen beschikt of door een particulier (doe-het-zelf), verwijderd worden indien er geen verhoogd risico op vrijgave van asbestvezels (max. concentratie 0,01 vezels/cm³ - CODEX Art. VI.3-54) ontstaat en de toepassing voorafgaand wordt gefixeerd/bevochtigd; de individuele elementen zonder machinale werktuigen (boormachine, slijpschijf, hogedrukreiniger,...) en zonder breken of gooien een voor een losgemaakt worden; en ten slotte dubbel en luchtdicht verpakt weggevoerd worden naar een erkend afvalpunt (recyclagepark).

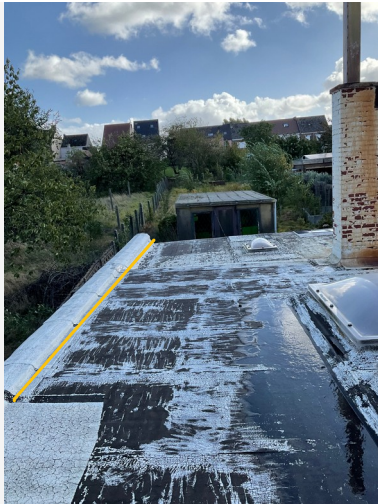
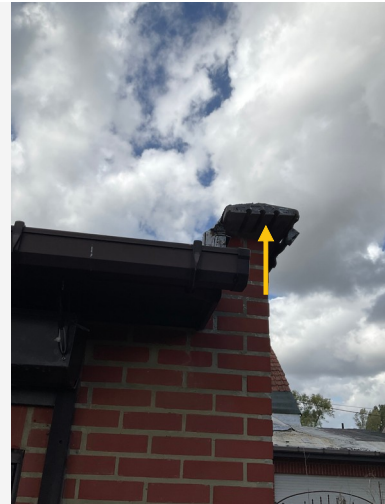
Beschrijving	Deksteen
Omgeving	Buiten
Primaire drager	Wand vrijstaand (scheidingsmuur, ...)
Asbestmateriaal	Deksteen, muurkap - Vol
Bindmiddel van asbestmateriaal	Cement
Gebondenheid op basis van bindmiddel	Hecht
Hoeveelheid (oppervlakte - dikte - aantal)	• 3,00 m ² - 2,00 cm - 1 stuk
Totaal volume	0,06 m ³
Eenvoudig bereikbaar	Ja
Bevestigingswijze	• Verlijmd, ingegoten, versmeerd
Identificatiemethode	Vaststelling zonder monstername
Destructieve handeling voor identificatie	Nee
Opmerking	De hoeveelheid is een zo nauwkeurig mogelijke opmeting. Hieraan kunnen evenwel geen rechten worden ontleend.

- Eenvoudige handelingen: mag via doe-het-zelf of door werknemer(s) met opleidingsattest eenvoudige handelingen
Deze toepassing kan door een aannemer die over een opleidingsattest eenvoudige handelingen beschikt of door een particulier (doe-het-zelf), verwijderd worden indien er geen verhoogd risico op vrijgave van asbestvezels (max. concentratie 0,01 vezels/cm³ - CODEX Art. VI.3-54) ontstaat en de toepassing voorafgaand wordt gefixeerd/bevochtigd; de individuele elementen zonder machinale werktuigen (boormachine, slijpschijf, hogedrukreiniger,...) en zonder breken of gooien een voor een losgemaakt worden; en ten slotte dubbel en luchtdicht verpakt weggevoerd worden naar een erkend afvalpunt (recyclagepark).

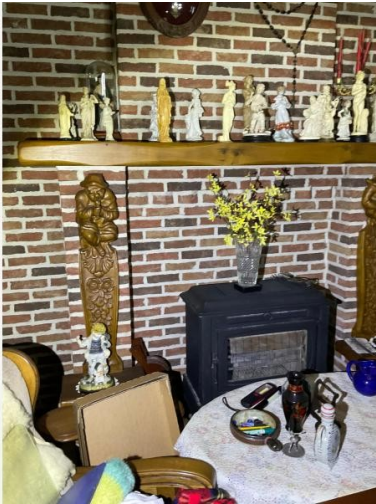
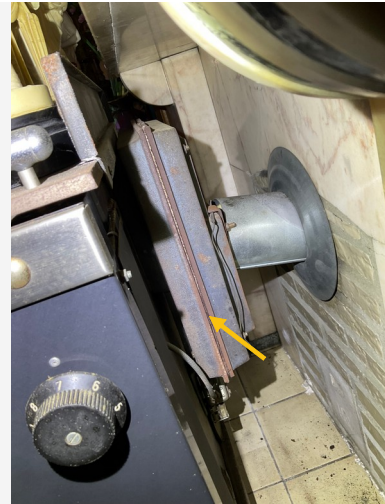
Beschrijving	Pakking kachel
Omgeving	Binnen
Primaire drager	Ruimteverwarming
Asbestmateriaal	Pakking, dichting
Bindmiddel van asbestmateriaal	Weinig of geen bindmiddel (textiel, bevloeking, ...)
Gebondenheid op basis van bindmiddel	Niet-hechtgebonden
Hoeveelheid (gewicht - aantal)	<ul style="list-style-type: none">• 0,20 kg - 1 stuk
Totaal gewicht	0,20 kg
Eenvoudig bereikbaar	Ja
Bevestigingswijze	<ul style="list-style-type: none">• Geklemd• Verlijmd, ingegoten, versmeerd
Identificatiemethode	Vaststelling zonder monsternamen
Destructieve handeling voor identificatie	Nee
Opmerking	De hoeveelheid is een zo nauwkeurig mogelijke opmeting. Hieraan kunnen evenwel geen rechten worden ontleend.

- Eenvoudige handelingen: mag via doe-het-zelf of door werknemer(s) met opleidingsattest eenvoudige handelingen
Deze toepassing kan door een aannemer die over een opleidingsattest eenvoudige handelingen beschikt of door een particulier (doe-het-zelf), verwijderd worden indien er geen verhoogd risico op vrijgave van asbestvezels (max. concentratie 0,01 vezels/cm³ - CODEX Art. VI.3-54) ontstaat en de toepassing voorafgaand wordt gefixeerd/bevochtigd; de individuele elementen zonder machinale werktuigen (boormachine, slijpschijf, hogedrukreiniger,...) en zonder breken of gooien een voor een losgemaakt worden; en ten slotte dubbel en luchtdicht verpakt weggevoerd worden naar een geregistreerd asbestinzamelaar of via een erkende asbestverwijderaar. (In het recyclingpark kan je niet terecht met niet-hechtgebonden asbest)

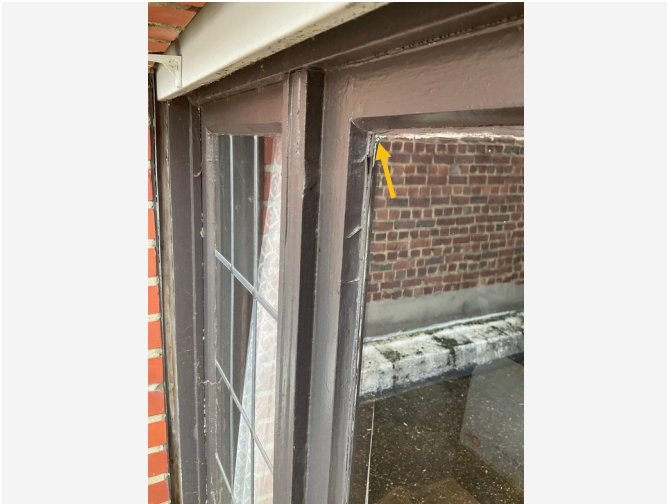
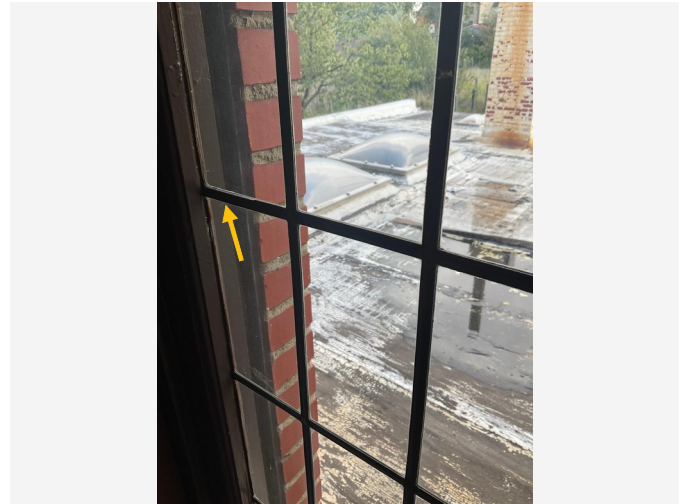
Beschrijving	Mastiek
Omgeving	Grenst aan binnen- en buitenlucht
Primaire drager	Wandopening verticaal (raam, deur, ...)
Asbestmateriaal	In-situ afwerkingslagen - Pasta, stopverf, voegsel, stopsel, vulsel, mastiek, kitten, ...
Bindmiddel van asbestmateriaal	Kitten, mastiek, pasta
Gebondenheid op basis van bindmiddel	Hecht
Hoeveelheid (gewicht - aantal)	<ul style="list-style-type: none"> • 5,00 kg - 1 stuk
Totaal gewicht	5,00 kg
Eenvoudig bereikbaar	Ja
Bevestigingswijze	<ul style="list-style-type: none"> • Verlijmd, ingegoten, versmeerd
Identificatiemethode	Vaststelling zonder monsternamen
Destructieve handeling voor identificatie	Nee
Opmerking	<p>In de woning zijn meerdere soorten mastiek aanwezig. Omdat er geen stalen werden genomen, worden deze conform het inspectieprotocol als asbestverdacht beschouwd. Dit betekent niet dat alle mastieksoorten effectief asbest bevatten, maar enkel een labo-analyse kan met zekerheid de aanwezigheid van asbest bevestigen of uitsluiten.</p> <p>Bij toekomstige werken of verwijdering wordt aanbevolen om een staal te nemen om de aanwezigheid van asbest te kunnen uitsluiten. De hoeveelheid is een zo nauwkeurig mogelijke opmeting. Hieraan kunnen evenwel geen rechten worden ontleend.</p>

- Eenvoudige handelingen: mag via doe-het-zelf of door werknemer(s) met opleidingsattest eenvoudige handelingen
Deze toepassing kan door een aannemer die over een opleidingsattest eenvoudige handelingen beschikt of door een particulier (doe-het-zelf), verwijderd worden indien er geen verhoogd risico op vrijgave van asbestvezels (max. concentratie 0,01 vezels/cm³ - CODEX Art. VI.3-54) ontstaat en de toepassing voorafgaand wordt gefixeerd/bevochtigd; de individuele elementen zonder machinale werktuigen (boormachine, slijpschijf, hogedrukreiniger,...) en zonder breken of gooien een voor een losgemaakt worden; en ten slotte dubbel en luchtdicht verpakt weggevoerd worden naar een erkend afvalpunt (recyclagepark).

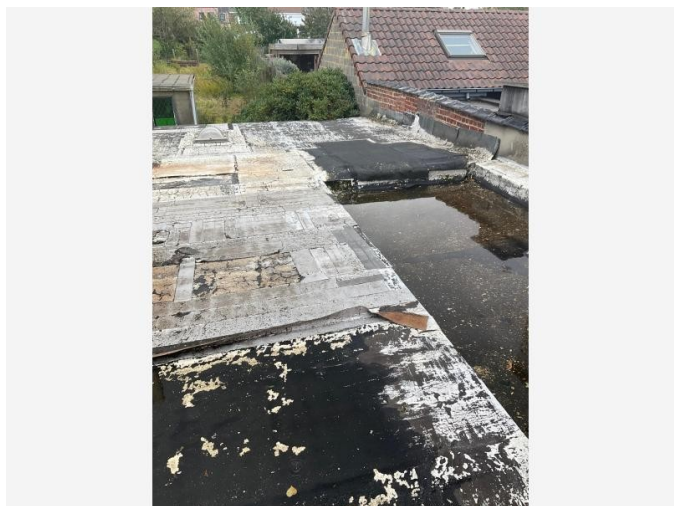
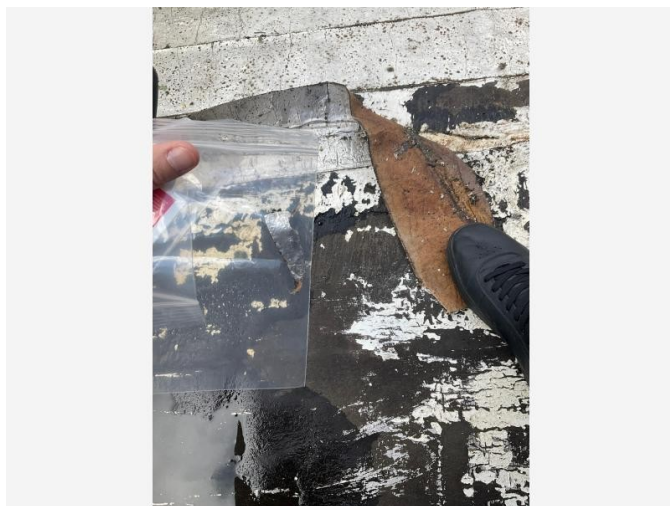
Beschrijving	Roofing
Omgeving	Buiten
Primaire drager	Plat dak
Bindmiddel van materiaal	Bitumen (roofing, teer, asfalt)
Gebondenheid op basis van bindmiddel	Hecht
Hoeveelheid (oppervlakte - aantal)	• 75,00 m ² - 1 stuk
Totale oppervlakte	75,00 m ²
Identificatiemethode	Vaststelling met monsternamen
Destructieve handeling voor identificatie	Nee
Opmerking	Staalname tot op de eventuele onderliggende lagen is niet mogelijk zonder uitbreiding naar een destructief onderzoek.

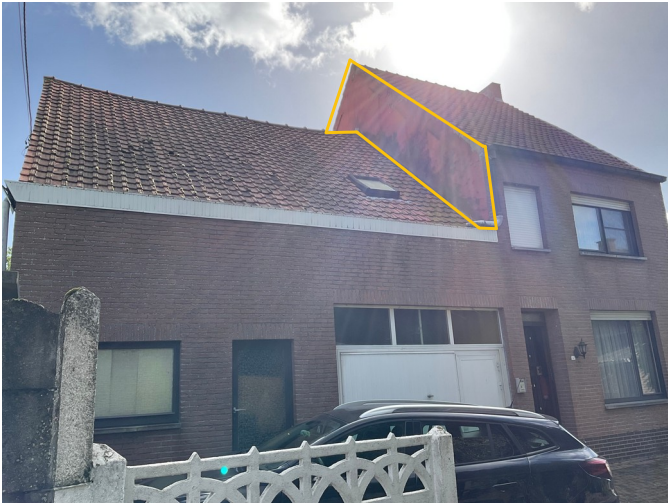
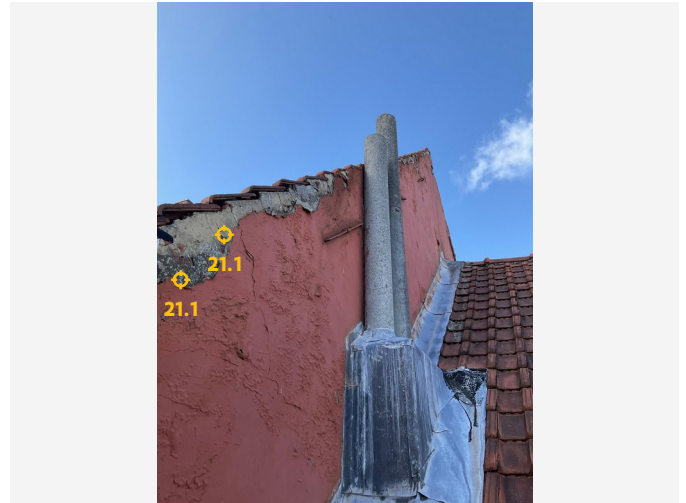
Fiche 21: Cementen smeerlaag

Geen asbest
