Asbestinventarisatetest

Verbindingsstraat 42, 1800 Vilvoorde

Attestnummer : 20251030-000483.001

Uitgegeven op : 30.10.2025

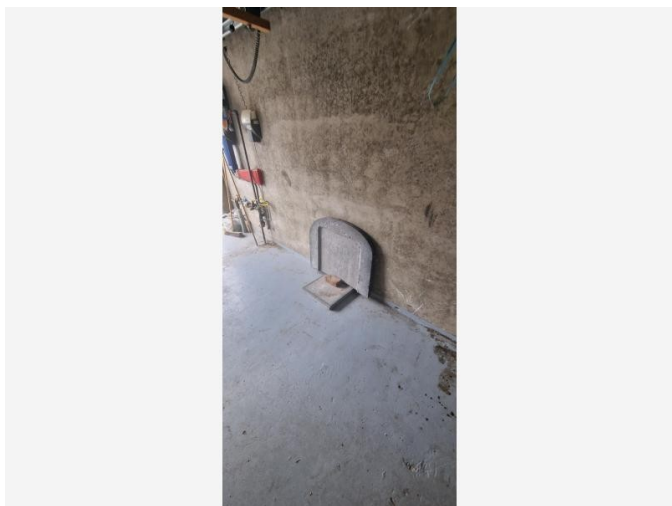
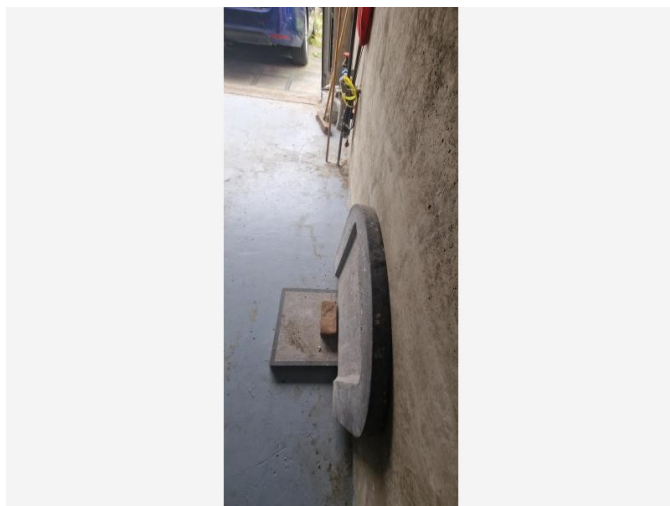
Dringend verwijderen

Beschrijving	Asbestcement afval
Type afvalstof	Betreft stock-voorraad of gedemonteerde asbestmaterialen
Aanwezige resten	Geen resten aanwezig
Omgeving	Binnen
Primaire drager	Asbestcement onderdelen
Asbestmaterialen	<ul style="list-style-type: none">• Tablet
Bindmiddel van asbestmateriaal	Cement
Gebondenheid op basis van bindmiddel	Hecht
Hoeveelheid (gewicht - aantal)	<ul style="list-style-type: none">• 20,00 kg - 1 stuk
Totaal gewicht	20,00 kg
Eenvoudig bereikbaar	Ja
Identificatiemethode	Vaststelling zonder monsternamen
Opmerking	De hoeveelheid is een schatting.

- Verwijder het asbestafval.

Het geniet steeds onze voorkeur dat deze verwijderd worden door een erkend asbestverwijderaar.

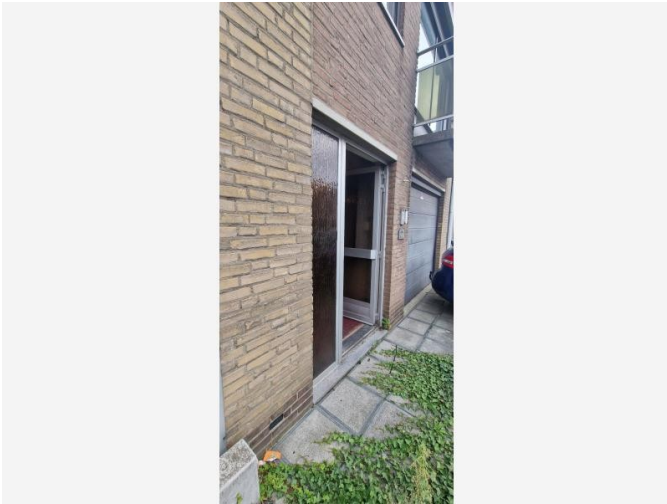
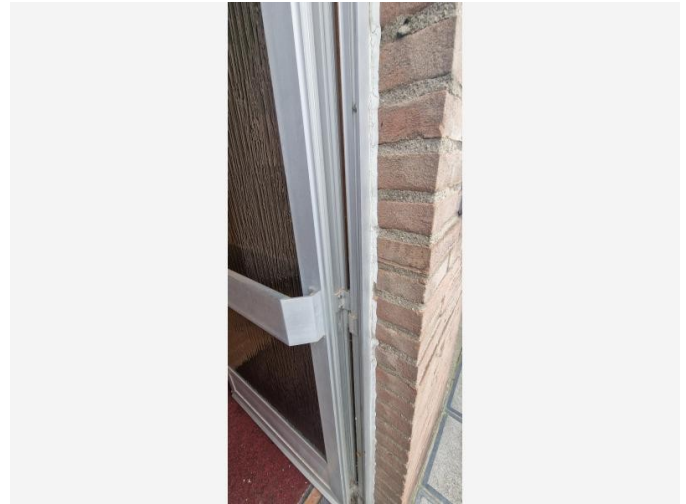
Eindbeoordeling materiaalrisico	Laag materiaalrisico en/of verlaagde kans op vezelvrijgave
---------------------------------	--

Gebondenheid	Categorie 1: hechtgebonden in oorsprong
Asbestsoort (vezeltype)	Alleen chrysotiel
Asbestconcentratie	Laag (< 50%)
Afschermingsgraad van het gehele materiaal	Geheel of deels vrij aan de buitenlucht
Toestand van het materiaal	Licht beschadigd, licht verweerd. Intact calciumsilicaatmateriaal of categorie III 'gebondenheid'

#	Type	Referentie	Resultaat
2.1	Mengmonster	mm5	Chrysotiel

Beschrijving	Mastiek ramen en deuren
Omgeving	Buiten
Primaire drager	Wandopening verticaal (raam, deur, ...)
Asbestmateriaal	In-situ afwerkingslagen - Pasta, stopverf, voegsel, stopsel, vulsel, mastiek, kitten, ...
Bindmiddel van asbestmateriaal	Kitten, mastiek, pasta
Gebondenheid op basis van bindmiddel	Hecht
Hoeveelheid (gewicht - aantal)	<ul style="list-style-type: none">• 20,00 kg - 1 stuk
Totaal gewicht	20,00 kg
Eenvoudig bereikbaar	Ja
Bevestigingswijze	<ul style="list-style-type: none">• Verlijmd, ingegoten, versmeerd
Identificatiemethode	Vaststelling met monsternamen
Destructieve handeling voor identificatie	Nee
Opmerking	De hoeveelheid is een schatting.

- Zorg voor een veilig beheer. Vermijd het beschadigen van het asbestmateriaal. Controleer de toestand jaarlijks op wijzigingen.

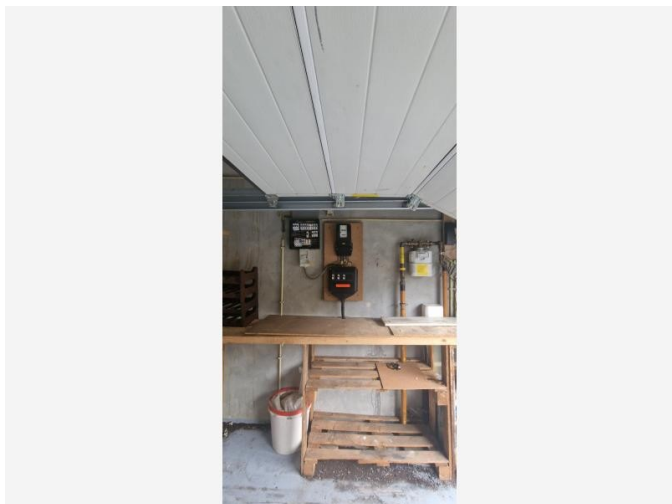
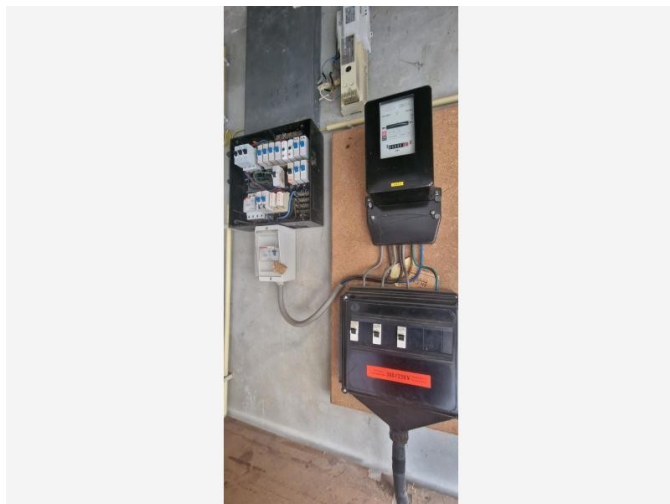
Eindbeoordeling materiaalrisico	Laag materiaalrisico en/of verlaagde kans op vezelvrijgave
---------------------------------	--

Gebondenheid	Categorie 1: hechtgebonden in oorsprong
Asbestsoort (vezeltype)	Crocidoliet aanwezig
Asbestconcentratie	Laag (< 50%)
Afschermingsgraad van het gehele materiaal	Geheel of deels (ook) vrij aan de binnenlucht
Toestand van het materiaal	Onbeschadigd, niet verweerd

Beschrijving	Bakeliet elektrische installatie
Omgeving	Binnen
Primaire drager	Communicatie en elektrische infrastructuur en uitrusting
Asbestmateriaal	Plaat, paneel, tablet - Type Bakeliet
Bindmiddel van asbestmateriaal	Kunststof of -hars
Gebondenheid op basis van bindmiddel	Hecht
Hoeveelheid (oppervlakte - dikte - aantal)	• 1,00 m ² - 0,40 cm - 1 stuk
Totaal volume	0,004 m ³
Eenvoudig bereikbaar	Ja
Bevestigingswijze	• Geschroefd
Identificatiemethode	Vaststelling zonder monsternamen
Destructieve handeling voor identificatie	Nee
Opmerking	Deze oppervlakte werd niet gemeten, maar geschat. Deze schatting mag niet worden gebruikt als maatstaf voor heffingen. Als deskundigen hebben wij vastgesteld dat het materiaal daadwerkelijk bakeliet betreft en geen harde pvc. Bakeliet wordt door ons beschouwd als een asbestverdachte toepassing, aangezien het in veel gevallen asbesthoudend is. We hebben geen staalname uitgevoerd om de functionaliteit van de kast niet in gevaar te brengen.

- Zorg voor een veilig beheer. Vermijd het beschadigen van het asbestmateriaal. Controleer de toestand jaarlijks op wijzigingen.
- Voer bijkomende staalname(s) uit.

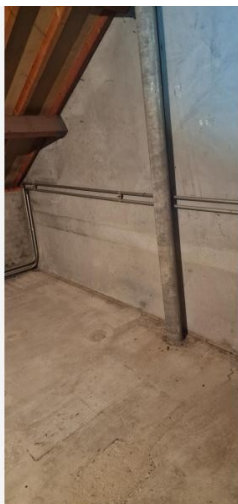
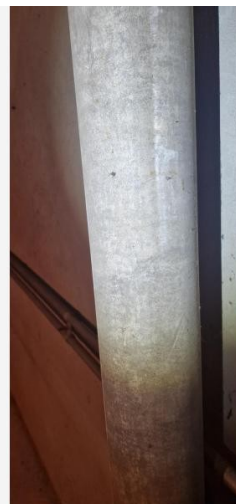
Eindbeoordeling materiaalrisico	Laag materiaalrisico en/of verlaagde kans op vezelvrijgave
---------------------------------	--

Gebondenheid	Categorie 1: hechtgebonden in oorsprong
Asbestsoort (vezeltype)	Crocidoliet aanwezig
Asbestconcentratie	Laag (< 50%)
Afschermingsgraad van het gehele materiaal	Geheel of deels (ook) vrij aan de binnenlucht
Toestand van het materiaal	Onbeschadigd, niet verweerd

Beschrijving	Ventilatiekanaal in asbest cement
Omgeving	Grenst aan binnen- en buitenlucht
Primaire drager	HVAC infrastructuur en uitrusting
Asbestmateriaal	Buis, koker, leiding, pijp, doorvoer
Bindmiddel van asbestmateriaal	Cement
Gebondenheid op basis van bindmiddel	Hecht
Hoeveelheid (lengte - omtrek - dikte - aantal)	<ul style="list-style-type: none">• 5,00 m - 15,00 cm - 1,50 cm - 6 stuks
Totaal volume	0,068 m ³
Eenvoudig bereikbaar	Ja
Bevestigingswijze	<ul style="list-style-type: none">• Geklemd• Verlijmd, ingegoten, versmeerd
Identificatiemethode	Vaststelling zonder monsternamen
Destructieve handeling voor identificatie	Nee
Opmerking	Deze oppervlakte werd niet gemeten, maar geschat op basis van een benadering voor alle aanwezige rookgaskanalen. Deze schatting mag niet worden gebruikt als maatstaf voor heffingen.

- Zorg voor een veilig beheer. Vermijd het beschadigen van het asbestmateriaal. Controleer de toestand jaarlijks op wijzigingen.
- Voer bijkomende staalname(s) uit.

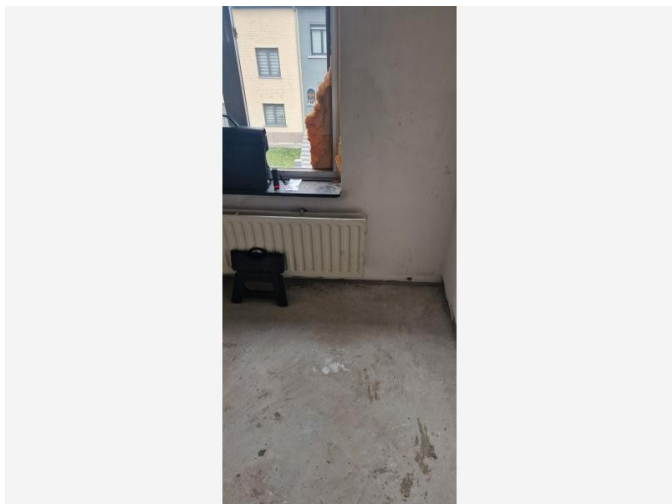
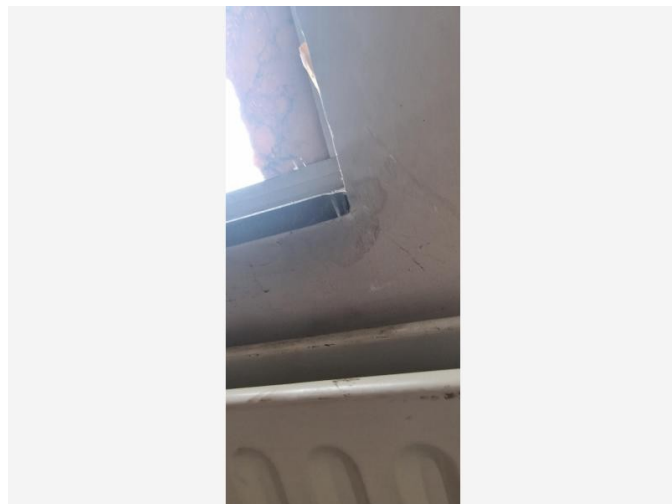
Eindbeoordeling materiaalrisico	Laag materiaalrisico en/of verlaagde kans op vezelvrijgave
---------------------------------	--

Gebondenheid	Categorie 1: hechtgebonden in oorsprong
Asbestsoort (vezeltype)	Alleen chrysotiel
Asbestconcentratie	Laag (< 50%)
Afschermingsgraad van het gehele materiaal	Geheel of deels (ook) vrij aan binnenluchtstromen
Toestand van het materiaal	Onbeschadigd, niet verweerd

Beschrijving	Tabletten type Massal
Omgeving	Binnen
Primaire drager	Wandopening verticaal (raam, deur, ...)
Asbestmateriaal	Plaat, paneel, tablet - Type Massal
Bindmiddel van asbestmateriaal	Cement
Gebondenheid op basis van bindmiddel	Hecht
Hoeveelheid (oppervlakte - dikte - aantal)	<ul style="list-style-type: none">• 10,00 m² - 5,00 cm - 1 stuk
Totaal volume	0,50 m ³
Eenvoudig bereikbaar	Ja
Bevestigingswijze	<ul style="list-style-type: none">• Geklemd• Verlijmd, ingegoten, versmeerd
Identificatiemethode	Vaststelling met monstername
Destructieve handeling voor identificatie	Nee
Opmerking	De hoeveelheid is een schatting.

- Zorg voor een veilig beheer. Vermijd het beschadigen van het asbestmateriaal. Controleer de toestand jaarlijks op wijzigingen.

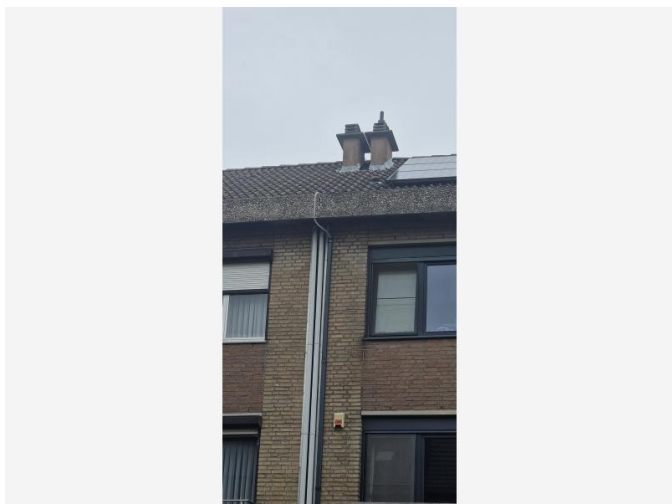
(Asbest)materiaal	Rookgaskanaal
Karakterisatie	Asbest (verdacht)
Primaire drager	HVAC infrastructuur en uitrusting

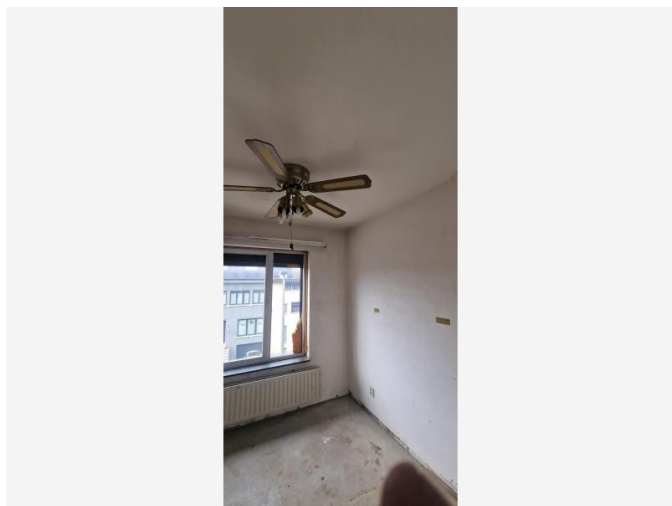
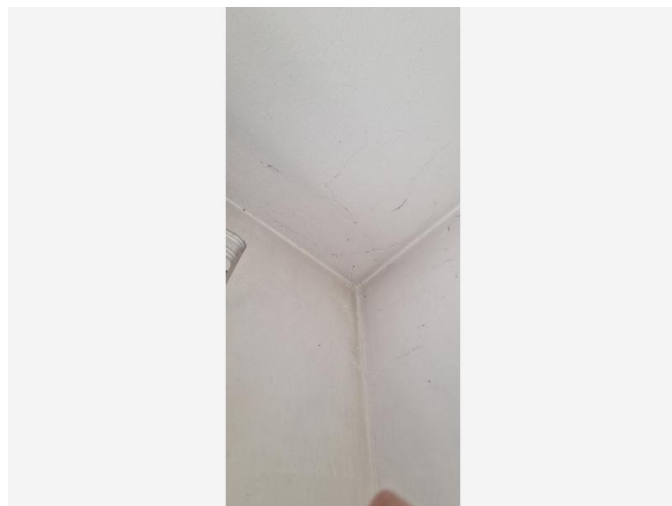
Fiche 13: Pleisterwerk plafonds

Geen asbest
