Asbestinventarisatetest

Gieterijstraat 10/11, 1502 Halle

Attestnummer : 20240317-000060.001

Uitgegeven op : 17.03.2024

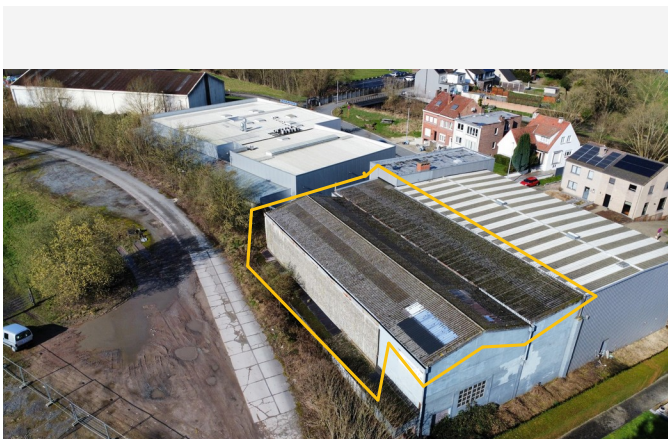
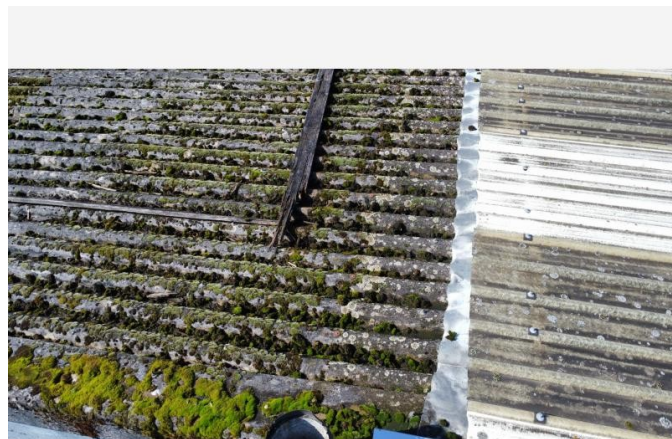
Eindbeoordeling materiaalrisico	Hoog materiaalrisico en/of hoge kans op vezelvrijgave
---------------------------------	-------------------------------------------------------

Gebondenheid	Categorie 1: hechtgebonden in oorsprong
Asbestsoort (vezeltype)	Crocidoliet aanwezig
Asbestconcentratie	Laag (< 50%)
Afschermingsgraad van het gehele materiaal	Geheel of deels (ook) vrij aan de binnenlucht
Toestand van het materiaal	Matig beschadigd, matig verweerd

Beschrijving	Golfplaten
Omgeving	Grenst aan binnen- en buitenlucht
Primaire drager	Schuin dak
Asbestmateriaal	Dak- en gevelbekleding - Golfplaat
Bindmiddel van asbestmateriaal	Cement
Gebondenheid op basis van bindmiddel	Hecht
Hoeveelheid (oppervlakte - aantal)	• 750,00 m ² - 1 stuk
Totale oppervlakte	750,00 m ²
Eenvoudig bereikbaar	Ja

Bevestigingswijze	<ul style="list-style-type: none"> • Geschroefd • Genageld, geniet
Identificatiemethode	Vaststelling zonder monstername
Destructieve handeling voor identificatie	Nee
Opmerking	<p>Betreffen de golfplaten op het dak en deels aan de achterwand. De oppervlakte is een meting met satelietcamera en is dus bij benadering. Eigenaar deelt mee dat een klein stuk van de golfplaten al eens vervangen zouden zijn door niet asbesthoudende. Hier zijn geen documenten/bewijzen van. Alle golfplaten lijken evenredig verweerd. Deskundige dient alle golfplaten op te nemen in deze fiche.</p>

Dringend verwijderen

- Verwijder dit asbestmateriaal zo snel mogelijk. Volg de toestand goed op.
- Hemelwater dat afspoelt van asbestcement daken of gevels kan asbestdeeltjes bevatten. Gebruik het enkel voor gesloten circuits (bv. spoelen toiletten). Reinig na het vervangen van het dak of de gevel de dakgoten en regenwaterput of -ton om asbesthoudend sediment of slib te verwijderen

- Eenvoudige handelingen: enkel door erkend asbestverwijderaar
Gezien de omvang en locatie, laat u deze toepassing het beste verwijderen door een erkende asbestverwijderaar.

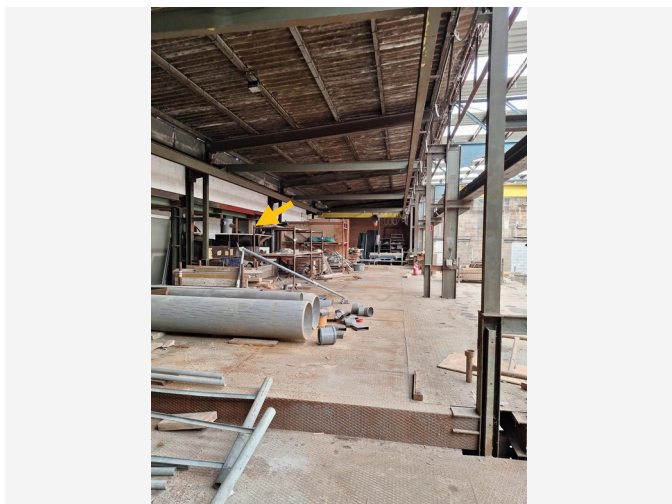
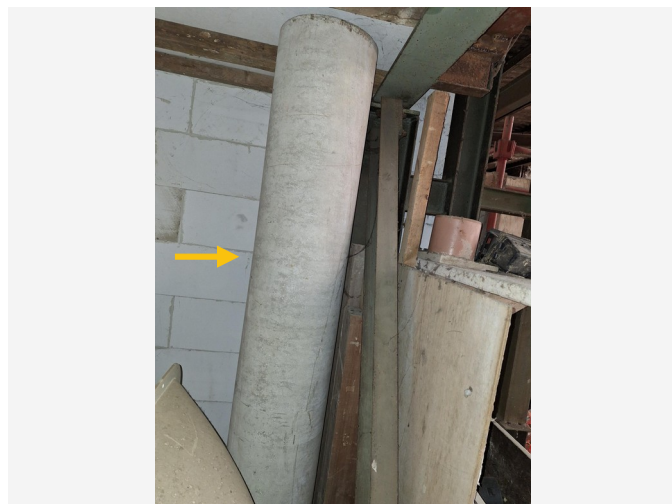
Beschrijving	Cementkoker loods
Type afvalstof	Betreft stock-voorraad of gedemonteerde asbestmaterialen
Aanwezige resten	Geen resten aanwezig
Omgeving	Binnen
Primaire drager	Vloer
Asbestmaterialen	<ul style="list-style-type: none">• Verloren bekisting - Buis, koker
Bindmiddel van asbestmateriaal	Cement
Gebondenheid op basis van bindmiddel	Hecht
Hoeveelheid (gewicht - aantal)	<ul style="list-style-type: none">• 70,00 kg - 1 stuk
Totaal gewicht	70,00 kg
Eenvoudig bereikbaar	Ja
Identificatiemethode	Vaststelling zonder monsternamen

Dringend verwijderen

- Verwijder het asbestafval.

- Eenvoudige handelingen: mag via doe-het-zelf of door werknemer(s) met opleidingsattest eenvoudige handelingen
Eenvoudig weg te halen zonder de toepassing te beschadigen.

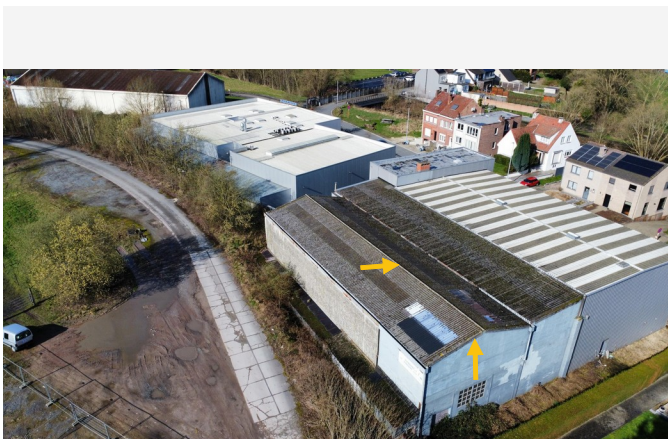
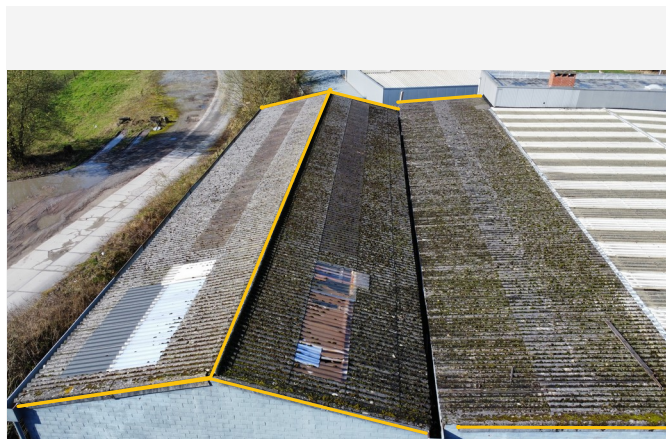
Eindbeoordeling materiaalrisico	Hoog materiaalrisico en/of hoge kans op vezelvrijgave
---------------------------------	-------------------------------------------------------

Gebondenheid	Categorie 1: hechtgebonden in oorsprong
Asbestsoort (vezeltype)	Crocidoliet aanwezig
Asbestconcentratie	Laag (< 50%)
Afschermingsgraad van het gehele materiaal	Geheel of deels (ook) vrij aan de binnenlucht
Toestand van het materiaal	Matig beschadigd, matig verweerd

Beschrijving	Daknokken en windveren
Omgeving	Buiten
Primaire drager	Schuin dak
Asbestmateriaal	Dak- en gevelbekleding - Nok, windveer, boeiboord
Bindmiddel van asbestmateriaal	Cement
Gebondenheid op basis van bindmiddel	Hecht
Hoeveelheid (oppervlakte - aantal)	<ul style="list-style-type: none">• 35,00 m² - 1 stuk
Totale oppervlakte	35,00 m ²
Eenvoudig bereikbaar	Ja
Bevestigingswijze	<ul style="list-style-type: none">• Geschroefd• Genageld, geniet

Identificatiemethode	Vaststelling zonder monstername
Destructieve handeling voor identificatie	Nee
Opmerking	Betreft ongeveer 70 lopende meter aan daknokken en windveren.

Dringend verwijderen

- Verwijder dit asbestmateriaal zo snel mogelijk. Volg de toestand goed op.
- Hemelwater dat afspoelt van asbestcement daken of gevels kan asbestdeeltjes bevatten. Gebruik het enkel voor gesloten circuits (bv. spoelen toiletten). Reinig na het vervangen van het dak of de gevel de dakgoten en regenwaterput of -ton om asbesthoudend sediment of slib te verwijderen

- Eenvoudige handelingen: enkel door erkend asbestverwijderaar
Idem aan de golfplaten.

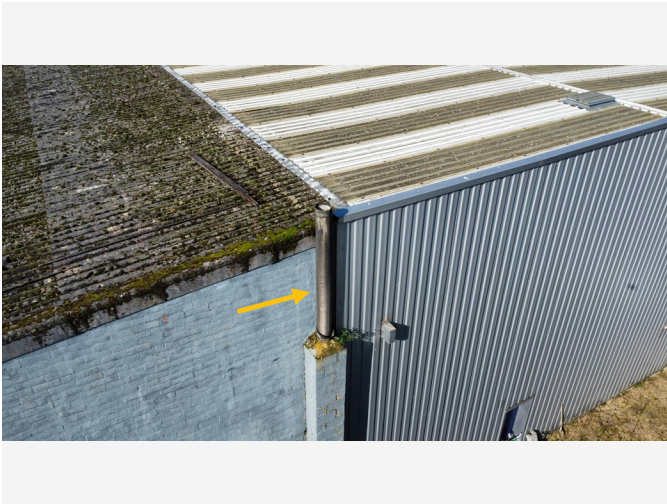
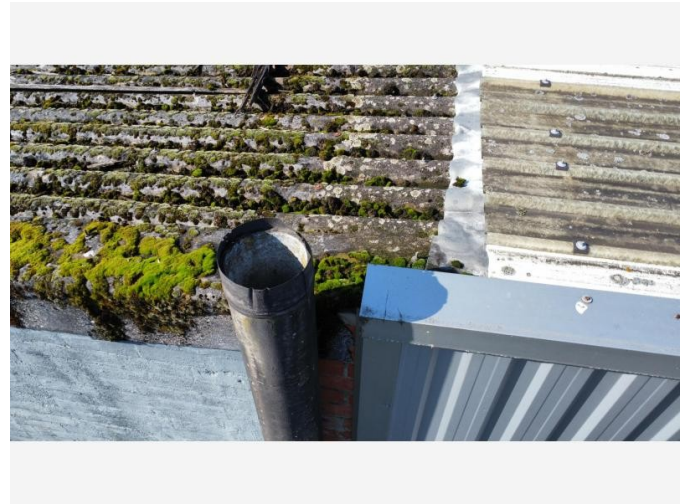
Eindbeoordeling materiaalrisico	Verhoogd materiaalrisico en/of verhoogde kans op vezelvrijgave
---------------------------------	----------------------------------------------------------------

Gebondenheid	Categorie 1: hechtgebonden in oorsprong
Asbestsoort (vezeltype)	Crocidoliet aanwezig
Asbestconcentratie	Laag (< 50%)
Afschermingsgraad van het gehele materiaal	Geheel of deels vrij aan de buitenlucht
Toestand van het materiaal	Matig beschadigd, matig verweerd

Beschrijving	Rookgaskanaal
Omgeving	Buiten
Primaire drager	Plat dak
Asbestmateriaal	Rookgaskanaal
Bindmiddel van asbestmateriaal	Cement
Gebondenheid op basis van bindmiddel	Hecht
Hoeveelheid (lengte - omtrek - dikte - aantal)	<ul style="list-style-type: none">• 3,00 m - 50,00 cm - 1,00 cm - 1 stuk
Totaal volume	0,015 m ³
Eenvoudig bereikbaar	Ja
Bevestigingswijze	<ul style="list-style-type: none">• Verlijmd, ingegoten, versmeerd
Identificatiemethode	Vaststelling zonder monsternamen

Destructieve handeling voor identificatie	Nee
Opmerking	Betreft een rookgaskanaal aan de zijkant van de loods.

Verwijderen

- Verwijder dit asbestmateriaal zo snel mogelijk. Volg de toestand goed op.

- Eenvoudige handelingen: enkel door erkend asbestverwijderaar
Contacteer een erkende asbestverwijderaar voor het verwijderen van deze toepassing gezien de moeilijke locatie.

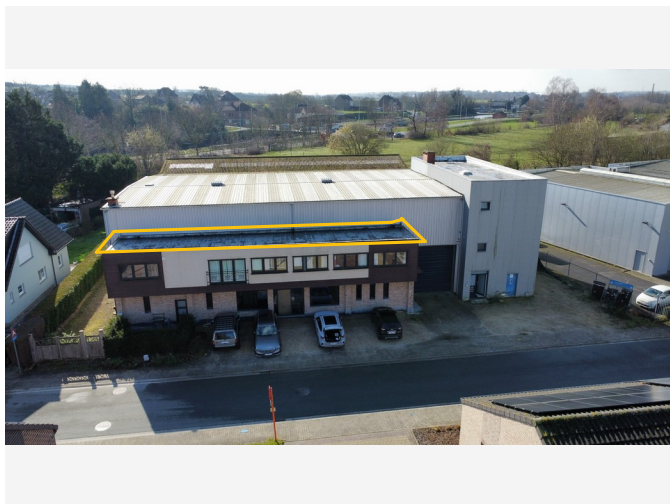
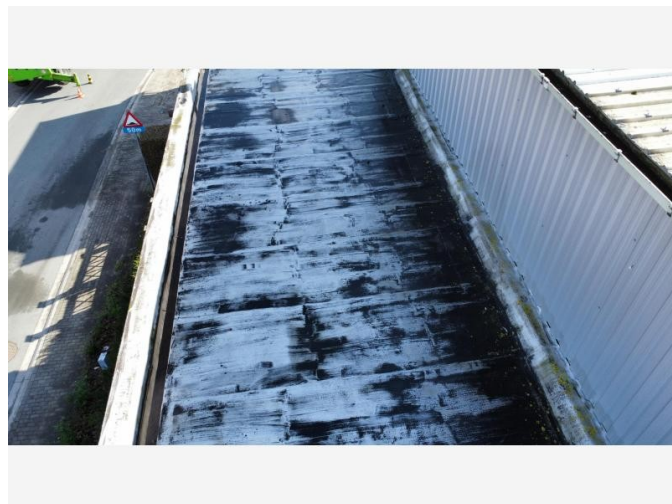
Eindbeoordeling materiaalrisico	Laag materiaalrisico en/of verlaagde kans op vezelvrijgave
---------------------------------	------------------------------------------------------------

Gebondenheid	Categorie 1: hechtgebonden in oorsprong
Asbestsoort (vezeltype)	Alleen chrysotiel
Asbestconcentratie	Laag (< 50%)
Afschermingsgraad van het gehele materiaal	Geheel of deels vrij aan de buitenlucht
Toestand van het materiaal	Licht beschadigd, licht verweerd. Intact materiaal type Pical – asbestboard of categorie III 'gebondenheid'

Beschrijving	Roofing plat dak
Omgeving	Buiten
Primaire drager	Plat dak
Asbestmateriaal	Dak- en gevelbekleding - Roofing
Bindmiddel van asbestmateriaal	Bitumen (roofing, teer, asfalt)
Gebondenheid op basis van bindmiddel	Hecht
Hoeveelheid (oppervlakte - aantal)	• 90,00 m ² - 1 stuk
Totale oppervlakte	90,00 m ²
Eenvoudig bereikbaar	Ja
Bevestigingswijze	• Verlijmd, ingegoten, versmeerd

Identificatiemethode	Vaststelling zonder monstername Motivatie: Groot risico op structurele gevolgschade (lekschade, werking installatie,...)
Destructieve handeling voor identificatie	Nee
Opmerking	Roofing wordt door de wetgeving altijd als asbestverdacht beschouwd indien het tegendeel niet kan worden bewezen met een staal of door een bewijsdocument. Er is geen staalname mogelijk zonder het risico op waterinsijpeling. Er zijn geen bewijsdocumenten ter beschikking dewelke kunnen staven dat de roofing jonger is dan 2001. Het is voldoende om de roofing goed te beheren. Indien u de roofing wilt verwijderen kan u een destructief staal laten nemen door een asbestdeskundige.

Zorgvuldig beheren

- Zorg voor een veilig beheer. Vermijd het beschadigen van het asbestmateriaal. Controleer de toestand jaarlijks op wijzigingen.

- Eenvoudige handelingen: mag via doe-het-zelf of door werknemer(s) met opleidingsattest eenvoudige handelingen
Men hoeft dit niet te verwijderen zonder destructieve staalname. Zie uitleg identificatie.

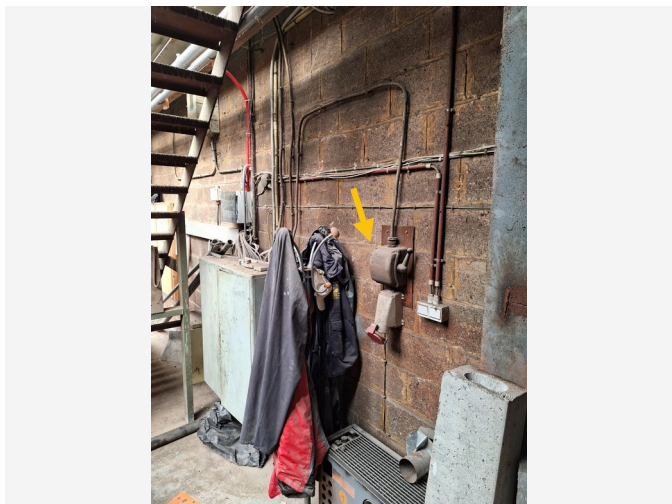
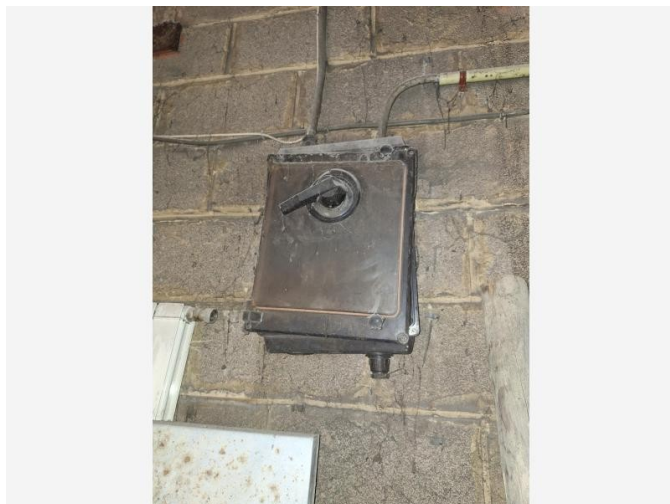
Eindbeoordeling materiaalrisico	Laag materiaalrisico en/of verlaagde kans op vezelvrijgave
---------------------------------	------------------------------------------------------------

Gebondenheid	Categorie 1: hechtgebonden in oorsprong
Asbestsoort (vezeltype)	Crocidoliet aanwezig
Asbestconcentratie	Laag (< 50%)
Afschermingsgraad van het gehele materiaal	Geheel of deels (ook) vrij aan de binnenlucht
Toestand van het materiaal	Onbeschadigd, niet verweerd

Beschrijving	Bakeliet dozen
Omgeving	Binnen
Primaire drager	Binnenwand
Asbestmateriaal	Bakeliet elektriciteitstoepassingen
Bindmiddel van asbestmateriaal	Kunststof of -hars
Gebondenheid op basis van bindmiddel	Hecht
Hoeveelheid (gewicht - aantal)	<ul style="list-style-type: none">• 10,00 kg - 1 stuk
Totaal gewicht	10,00 kg
Eenvoudig bereikbaar	Ja
Bevestigingswijze	<ul style="list-style-type: none">• Geschroefd
Identificatiemethode	Vaststelling zonder monsternamen

Destructieve handeling voor identificatie	Nee
Opmerking	In de loods situeren zich op verschillende plaatsen bakeliet elektriciteitsdozen. Deze toepassingen bestaan uit bakeliet en kunnen soms asbest bevatten. Staalname hiervan is niet mogelijk zonder de toepassing te beschadigen. Men dient dit als asbestverdacht te beschouwen.

Zorgvuldig beheren

- Zorg voor een veilig beheer. Vermijd het beschadigen van het asbestmateriaal. Controleer de toestand jaarlijks op wijzigingen.

- Eenvoudige handelingen: mag via doe-het-zelf of door werknemer(s) met opleidingsattest eenvoudige handelingen
Dit betreft een hechtgebonden toepassing en mag men zelf verwijderen mits het volgen van de veiligheidsvoorschriften. Beschadig de toepassing niet tijdens de verwijdering. Opgelet. Indien u een teller heeft dewelke bestaat uit bakeliet, dient u niets te doen. U mag dit zelf niet manipuleren. De nutsmaatschappij zal deze zelf op termijn komen vervangen.

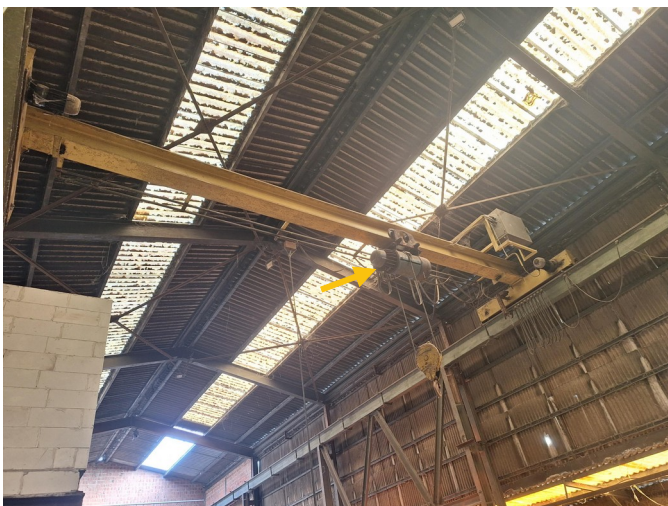
Vrije foto

Achteraan in de loods hangt een verouderde hef-installatie. Deskundige kan geen asbestverdacht materialen opmerken. Hou er rekening mee dat hier asbestverdachte onderdelen kunnen in zitten.

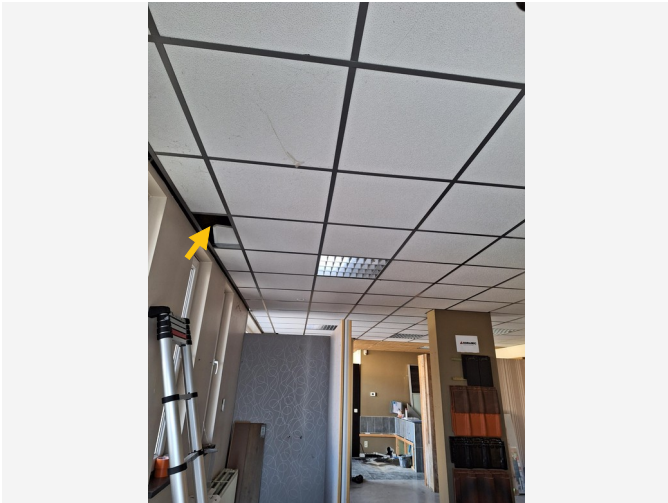
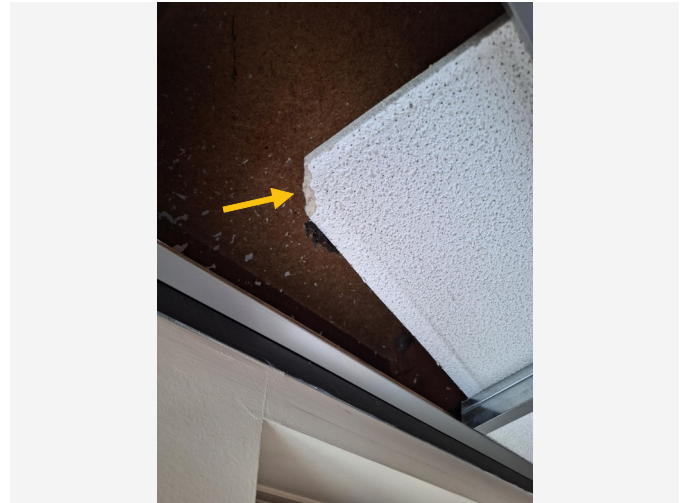
Fiche 8: Plafondpanelen

Geen asbest

#	Type	Referentie	Resultaat
8.1	Puntmonster	E004-4	Geen asbest

Beschrijving	Plafondpanelen
Omgeving	Binnen
Primaire drager	Plafond
Bindmiddel van materiaal	Karton - papier - viltachtig

Gebondenheid op basis van bindmiddel	Niet-hechtgebonden
Hoeveelheid (gewicht - aantal)	• 50,00 kg - 1 stuk
Totaal gewicht	50,00 kg
Identificatiemethode	Vaststelling met monstername
Destructieve handeling voor identificatie	Nee
Opmerking	Betreft ongeveer 40 vierkante meter.
