Asbestinventarisatetest

Kruiskensheide 4, 1502 Halle

Attestnummer : 20230126-000175.000

Uitgegeven op : 26.01.2023

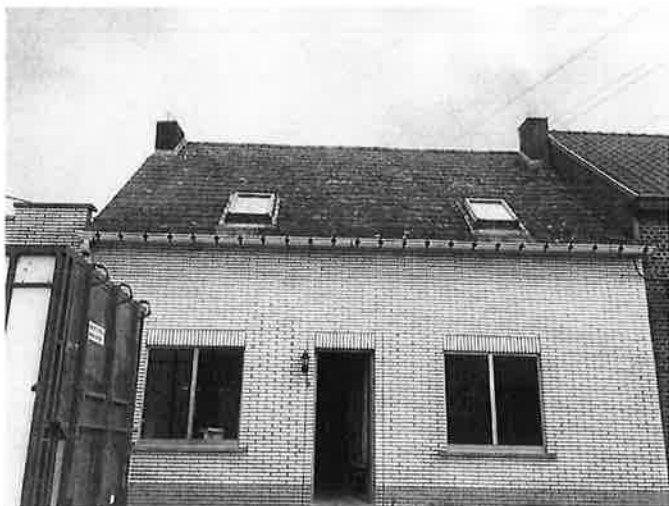
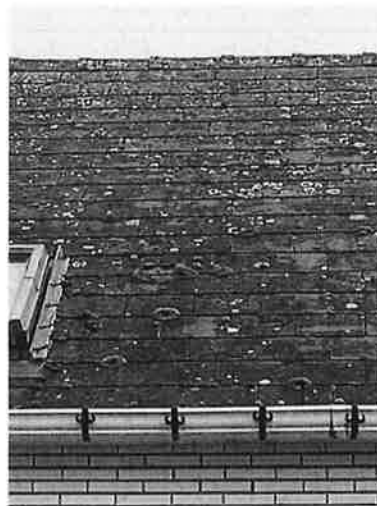
Eindbeoordeling materiaalrisico	Verhoogd materiaalrisico en/of verhoogde kans op vezelvrijgave
---------------------------------	--

Gebondenheid	Categorie 1: hechtgebonden in oorsprong
Asbestsoort (vezeltype)	Alleen chrysotiel
Asbestconcentratie	Laag (< 50%)
Afschermingsgraad van het gehele materiaal	Geheel of deels vrij aan de buitenlucht
Toestand van het materiaal	Matig beschadigd, matig verweerd

Beschrijving	Leien dak
Omgeving	Buiten
Primaire drager	Schuin dak
Asbestmateriaal	Dak- en gevelbekleding - Lei, shingle
Bindmiddel van asbestmateriaal	Cement
Gebondenheid op basis van bindmiddel	Hecht
Hoeveelheid (oppervlakte - aantal)	<ul style="list-style-type: none">68,00 m² - 1 stuk
Totale oppervlakte	68,00 m ²
Eenvoudig bereikbaar	Ja
Bevestigingswijze	<ul style="list-style-type: none">Onbekend
Identificatiemethode	Vaststelling zonder monstername

Verwijderen

- Zorg voor een veilig beheer. Vermijd het beschadigen van het asbestmateriaal. Controleer de toestand jaarlijks op wijzigingen.
- Hemelwater dat afspoelt van asbestcement daken of gevels kan asbestdeeltjes bevatten. Gebruik het enkel voor gesloten circuits (bv. spoelen toiletten). Reinig na het vervangen van het dak of de gevel de dakgoten en regenwaterput of -ton om asbesthoudend sediment of slib te verwijderen

- Eenvoudige handelingen: enkel door erkend asbestverwijderaar

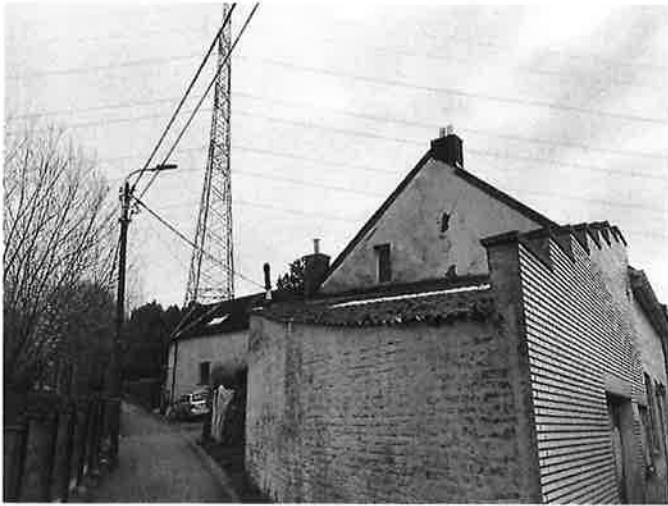
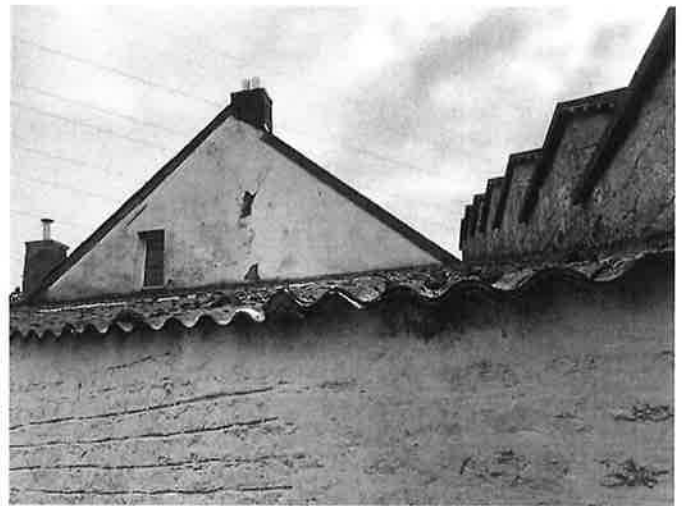
Eindbeoordeling materiaalrisico	Laag materiaalrisico en/of verlaagde kans op vezelvrijgave
---------------------------------	--

Gebondenheid	Categorie 1: hechtgebonden in oorsprong
Asbestsoort (vezeltype)	Alleen chrysotiel
Asbestconcentratie	Laag (< 50%)
Afschermingsgraad van het gehele materiaal	Geheel of deels vrij aan de buitenlucht
Toestand van het materiaal	Licht beschadigd, licht verweerd. Intact materiaal type Pical – asbestboard of categorie III 'gebondenheid'

Beschrijving	Golfplaten garage
Omgeving	Buiten
Primaire drager	Schuin dak
Asbestmateriaal	Dak- en gevelbekleding - Golfplaat
Bindmiddel van asbestmateriaal	Cement
Gebondenheid op basis van bindmiddel	Hecht
Hoeveelheid (oppervlakte - aantal)	• 50,00 m ² - 1 stuk
Totale oppervlakte	50,00 m ²
Eenvoudig bereikbaar	Ja

Verwijderen

- Zorg voor een veilig beheer. Vermijd het beschadigen van het asbestmateriaal. Controleer de toestand jaarlijks op wijzigingen.
- Hemelwater dat afspoelt van asbestcement daken of gevels kan asbestdeeltjes bevatten. Gebruik het enkel voor gesloten circuits (bv. spoelen toiletten). Reinig na het vervangen van het dak of de gevel de dakgoten en regenwaterput of -ton om asbesthoudend sediment of slib te verwijderen

- Eenvoudige handelingen: mag via doe-het-zelf of door werknemer(s) met opleidingsattest eenvoudige handelingen
Niet beschadigde hechtgebonden buitentoepassing

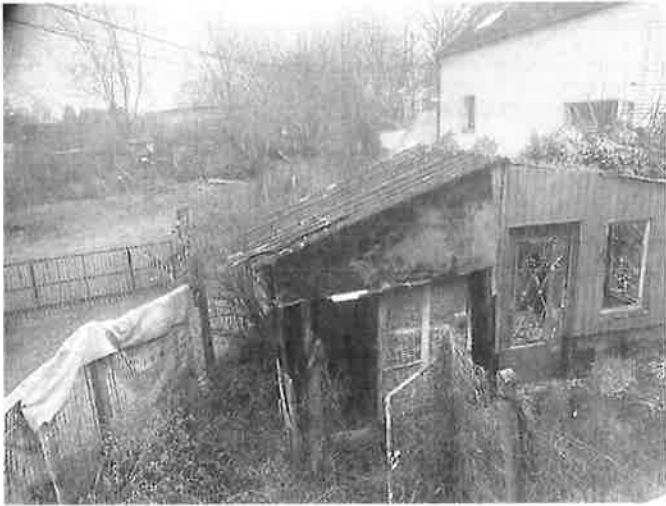
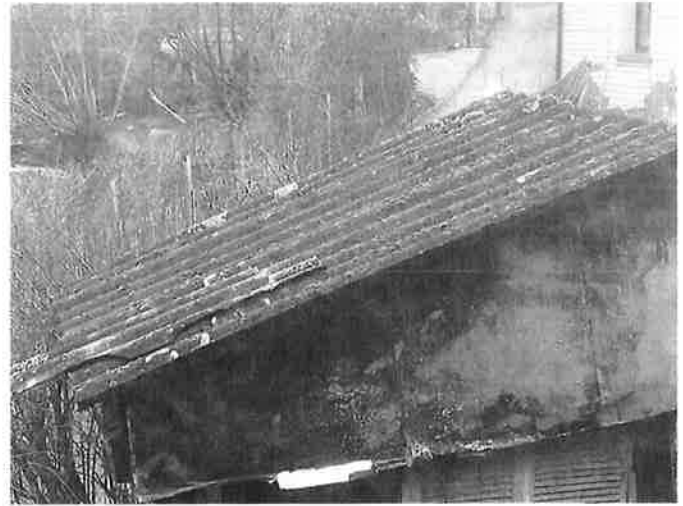
Eindbeoordeling materiaalrisico	Laag materiaalrisico en/of verlaagde kans op vezelvrijgave
---------------------------------	--

Gebondenheid	Categorie 1: hechtgebonden in oorsprong
Asbestsoort (vezeltype)	Alleen chrysotiel
Asbestconcentratie	Laag (< 50%)
Afschermingsgraad van het gehele materiaal	Geheel of deels vrij aan de buitenlucht
Toestand van het materiaal	Licht beschadigd, licht verweerd. Intact materiaal type Pical – asbestboard of categorie III 'gebondenheid'

Beschrijving	Golfplaten tuinhuis
Omgeving	Buiten
Primaire drager	Schuin dak
Asbestmateriaal	Dak- en gevelbekleding - Golfplaat
Bindmiddel van asbestmateriaal	Cement
Gebondenheid op basis van bindmiddel	Hecht
Hoeveelheid (oppervlakte - aantal)	• 5,00 m ² - 1 stuk
Totale oppervlakte	5,00 m ²
Eenvoudig bereikbaar	Ja

Verwijderen

- Zorg voor een veilig beheer. Vermijd het beschadigen van het asbestmateriaal. Controleer de toestand jaarlijks op wijzigingen.
- Hemelwater dat afspoelt van asbestcement daken of gevels kan asbestdeeltjes bevatten. Gebruik het enkel voor gesloten circuits (bv. spoelen toiletten). Reinig na het vervangen van het dak of de gevel de dakgoten en regenwaterput of -ton om asbesthoudend sediment of slib te verwijderen

- Eenvoudige handelingen: mag via doe-het-zelf of door werknemer(s) met opleidingsattest eenvoudige handelingen
Hechtgebonden buitentoepassing

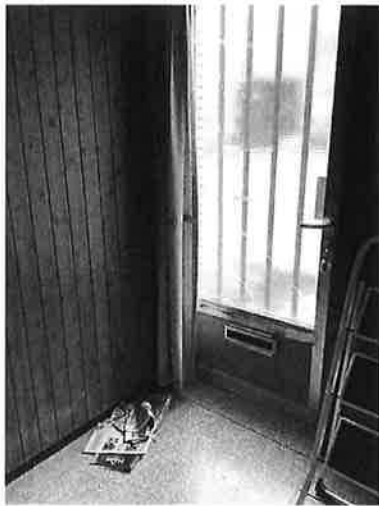
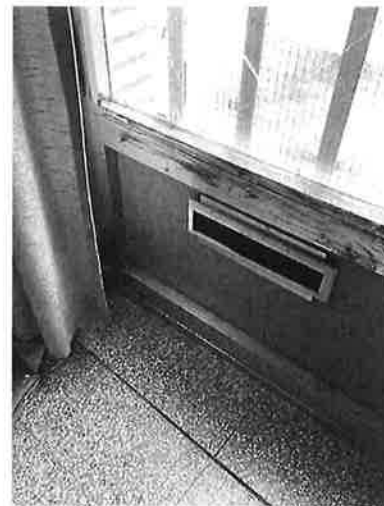
Eindbeoordeling materiaalrisico	Zeer laag materiaalrisico en/of zeer lage kans op vezelvrijgave
---------------------------------	---

Gebondenheid	Categorie 1: hechtgebonden in oorsprong
Asbestsoort (vezeltype)	Alleen chrysotiel
Asbestconcentratie	Laag (< 50%)
Afschermingsgraad van het gehele materiaal	Geheel of deels vrij aan de buitenlucht
Toestand van het materiaal	Onbeschadigd, niet verweerd

Beschrijving	Plaat deur
Omgeving	Binnen
Primaire drager	Wandopening verticaal (raam, deur, ...)
Asbestmateriaal	Plaat, paneel, tablet - Geëmailleerd, type Glasal
Bindmiddel van asbestmateriaal	Cement
Gebondenheid op basis van bindmiddel	Hecht
Hoeveelheid (oppervlakte - dikte - aantal)	• 0,40 m ² - 1,00 cm - 1 stuk
Totaal volume	0,004 m ³
Eenvoudig bereikbaar	Ja
Bevestigingswijze	• Onbekend
Identificatiemethode	Vaststelling zonder monsternamen

Zorgvuldig beharen

- Zorg voor een veilig beheer. Vermijd het beschadigen van het asbestmateriaal. Controleer de toestand jaarlijks op wijzigingen.

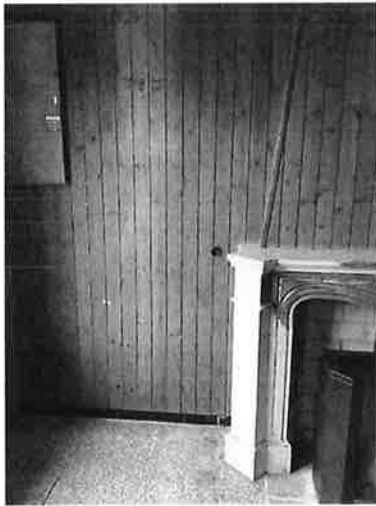
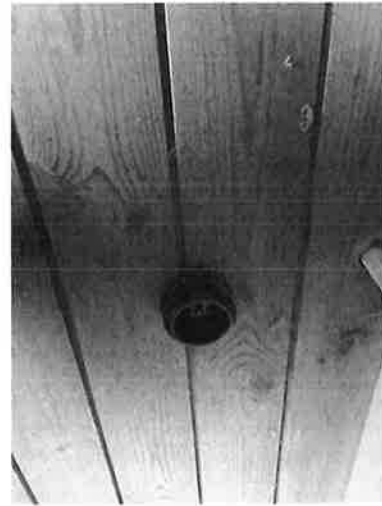
Eindbeoordeling materiaalrisico	Zeer laag materiaalrisico en/of zeer lage kans op vezelvrijgave
---------------------------------	---

Gebondenheid	Categorie 1: hechtgebonden in oorsprong
Asbestsoort (vezeltype)	Alleen chrysotiel
Asbestconcentratie	Laag (< 50%)
Afschermingsgraad van het gehele materiaal	Geheel of deels (ook) vrij aan de binnenlucht
Toestand van het materiaal	Onbeschadigd, niet verweerd

Beschrijving	Elektrisch materieel
Omgeving	Binnen
Primaire drager	Communicatie en elektrische infrastructuur en uitrusting
Asbestmateriaal	Plaat, paneel, tablet - Type Bakeliet
Bindmiddel van asbestmateriaal	Kunststof of -hars
Gebondenheid op basis van bindmiddel	Hecht
Hoeveelheid (oppervlakte - dikte - aantal)	• 0,50 m ² - 4,00 cm - 1 stuk
Totaal volume	0,02 m ³
Eenvoudig bereikbaar	Ja
Bevestigingswijze	• Geschroefd
Identificatiemethode	Vaststelling zonder monsternamen

Zorgvuldig beheren

- Zorg voor een veilig beheer. Vermijd het beschadigen van het asbestmateriaal. Controleer de toestand jaarlijks op wijzigingen.

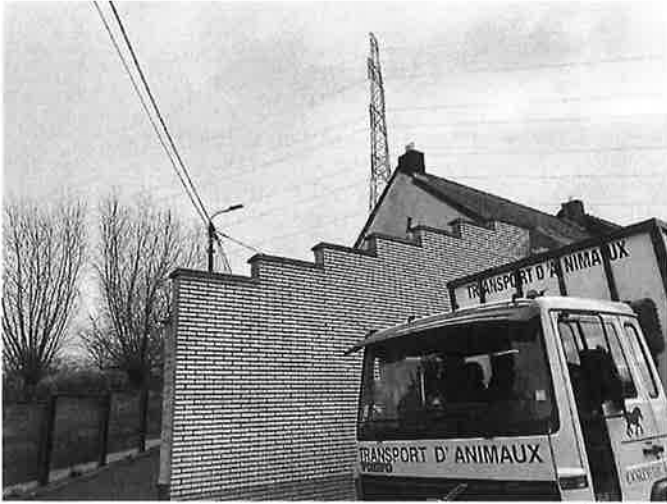
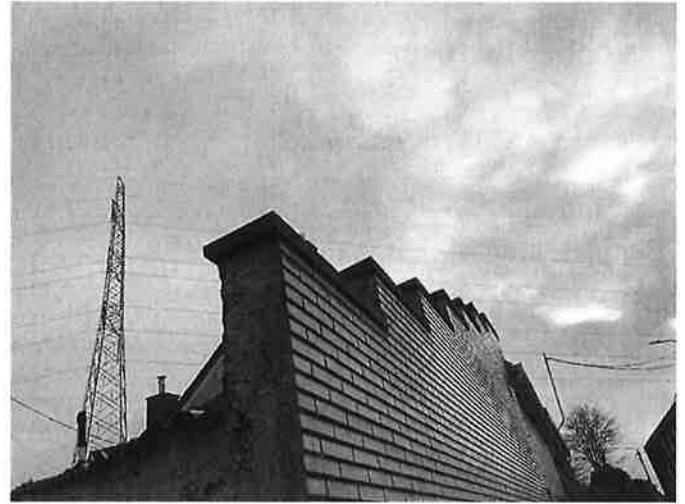
Eindbeoordeling materiaalrisico	Zeer laag materiaalrisico en/of zeer lage kans op vezelvrijgave
---------------------------------	---

Gebondenheid	Categorie 1: hechtgebonden in oorsprong
Asbestsoort (vezeltype)	Alleen chrysotiel
Asbestconcentratie	Laag (< 50%)
Afschermingsgraad van het gehele materiaal	Geheel of deels vrij aan de buitenlucht
Toestand van het materiaal	Onbeschadigd, niet verweerd

Beschrijving	Deksteen
Omgeving	Buiten
Primaire drager	Afboording, omheining...
Asbestmateriaal	Deksteen, muurkap - Vol
Bindmiddel van asbestmateriaal	Cement
Gebondenheid op basis van bindmiddel	Hecht
Hoeveelheid (oppervlakte - dikte - aantal)	• 4,00 m ² - 3,00 cm - 1 stuk
Totaal volume	0,12 m ³
Eenvoudig bereikbaar	Ja
Bevestigingswijze	• Verlijmd, ingegoten, versmeerd
Identificatiemethode	Vaststelling zonder monsternamen

Zorgvuldig beheren

- Zorg voor een veilig beheer. Vermijd het beschadigen van het asbestmateriaal. Controleer de toestand jaarlijks op wijzigingen.

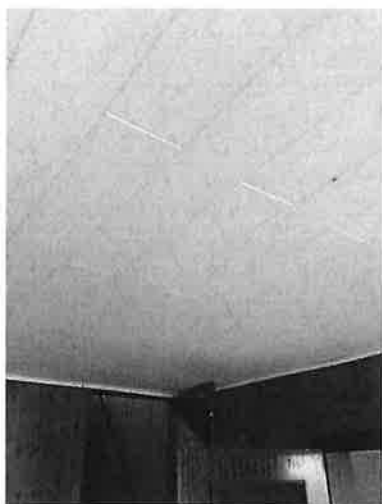
Na visuele en auditieve vaststelling concluderen we dat de plafonds volgens plan valse plafonds zijn

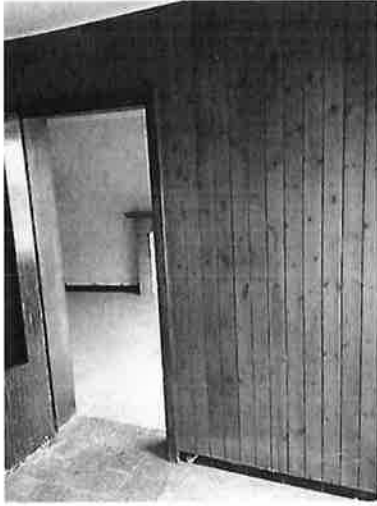
Na visuele en auditieve vaststelling concluderen we dat de muren volgens plan valse muren zijn

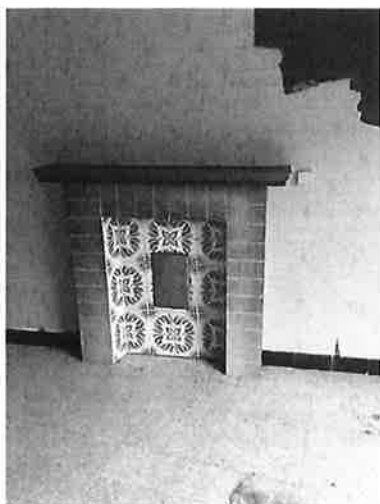
De lijmlaag achter de tegels bevat mogelijks asbest, dit was niet waarneembaar, er waren geen bestaande openingen in de wandtegels

Bij renovatie of verwijdering raden wij u aan om een monstername te laten uitvoeren

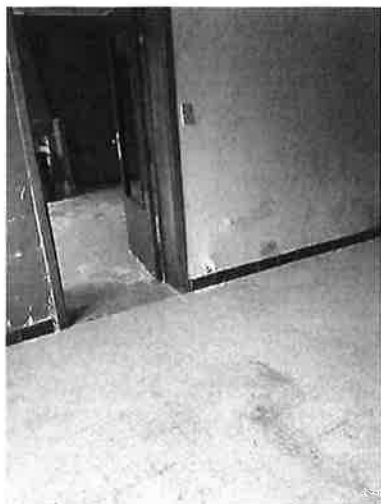
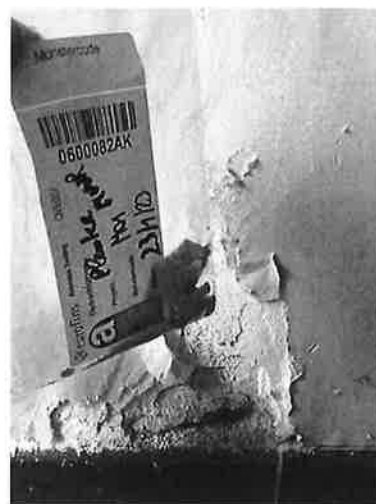
Fiche 10: Pleisterwerk muren

Geen asbest

#	Type	Referentie	Resultaat
10.1	Mengmonster	M01	Geen asbest

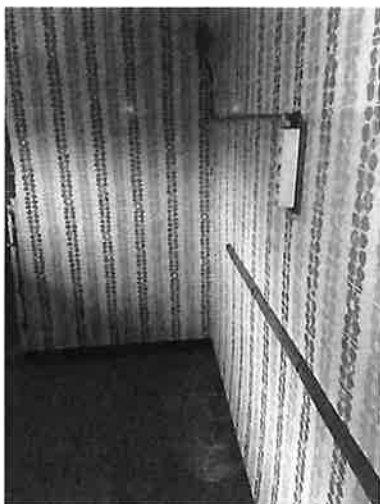
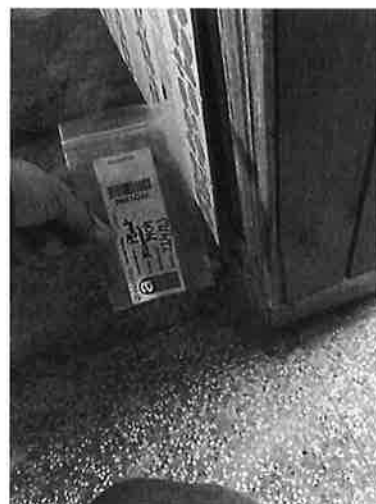
Fiche 11: Plaat keuken

Geen asbest

#	Type	Referentie	Resultaat
11.1	Puntmonster	M04	Geen asbest

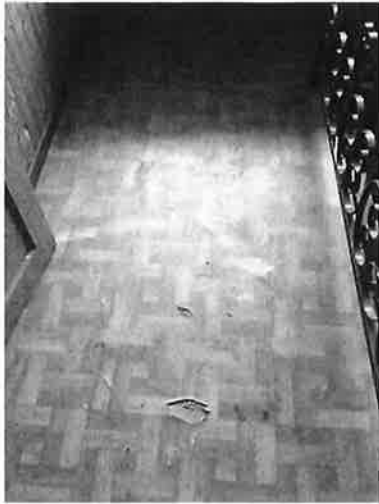
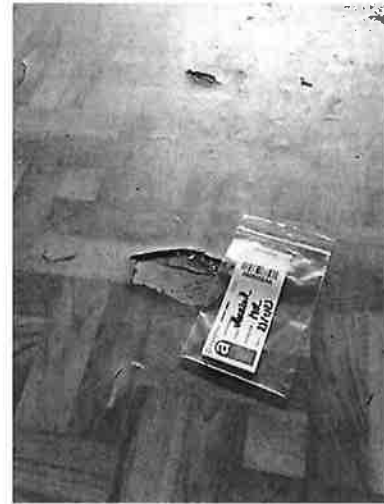
Fiche 12: Vloerzeil

Geen asbest

#	Type	Referentie	Resultaat
12.1	Puntmonster	M02	Geen asbest

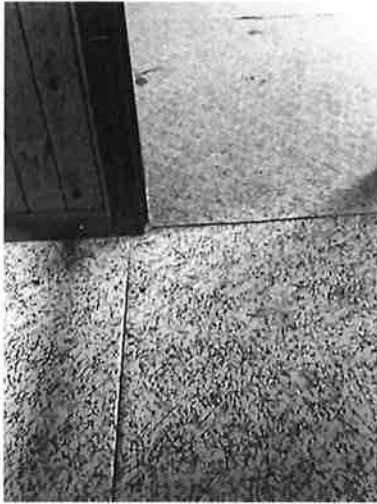
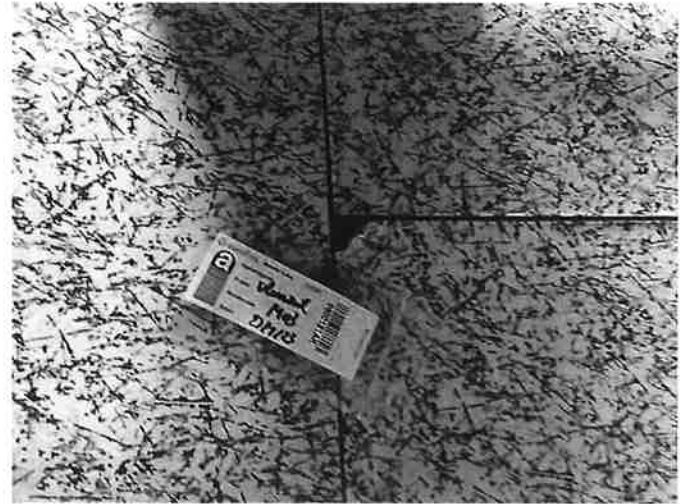
Fiche 13: Vloerzeil

Geen asbest

#	Type	Referentie	Resultaat
13.1	Puntmonster	M03	Geen asbest

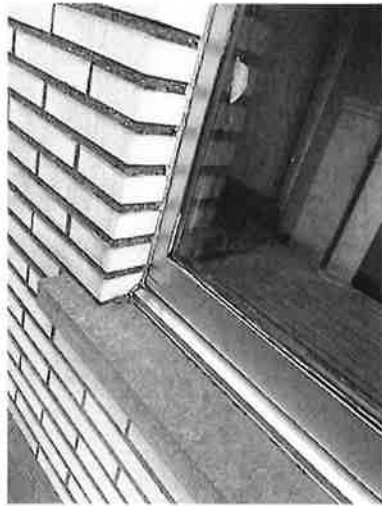
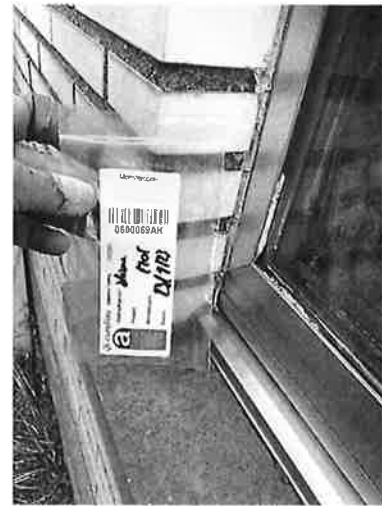
Fiche 14: Mastiek

Geen asbest

#	Type	Referentie	Resultaat
14.1	Puntmonster	M05	Geen asbest
