Asbestinventarisatetest

Sint-Franciscusstraat 11, 8400 Oostende

Attestnummer : 20231213-000391.000

Uitgegeven op : 13.12.2023

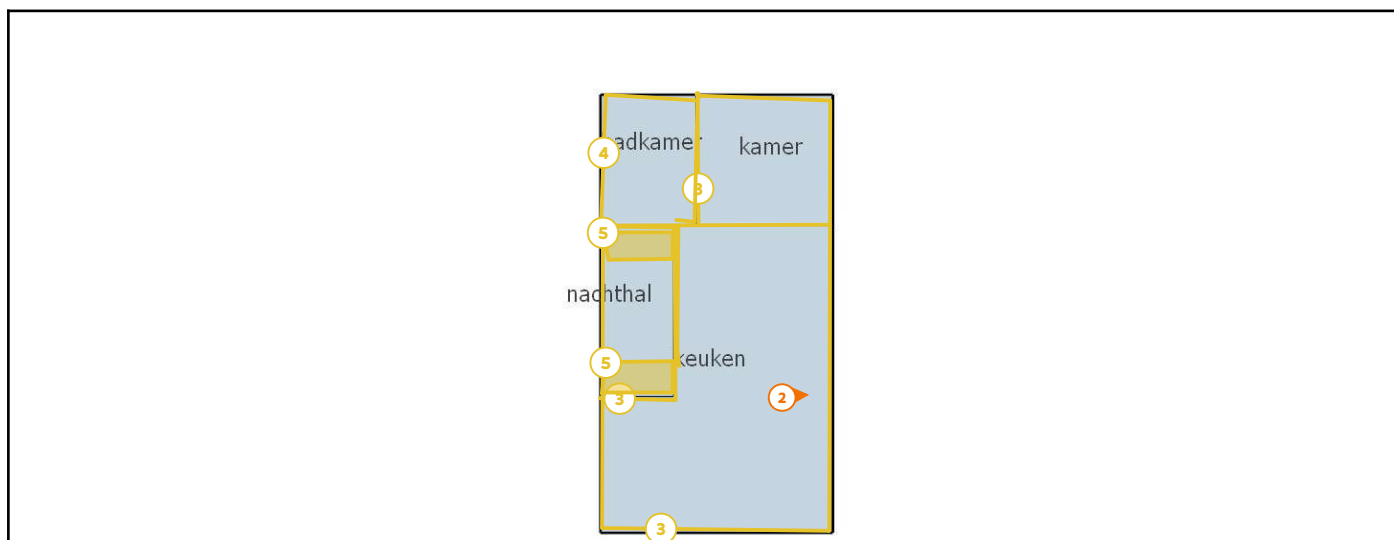
Plan 1.4: plan tweede verdieping

| Beschrijving | Type | Actie |
|---|---|---|
| 2. kachelkoord | Asbestmateriaal | Verwijderen |

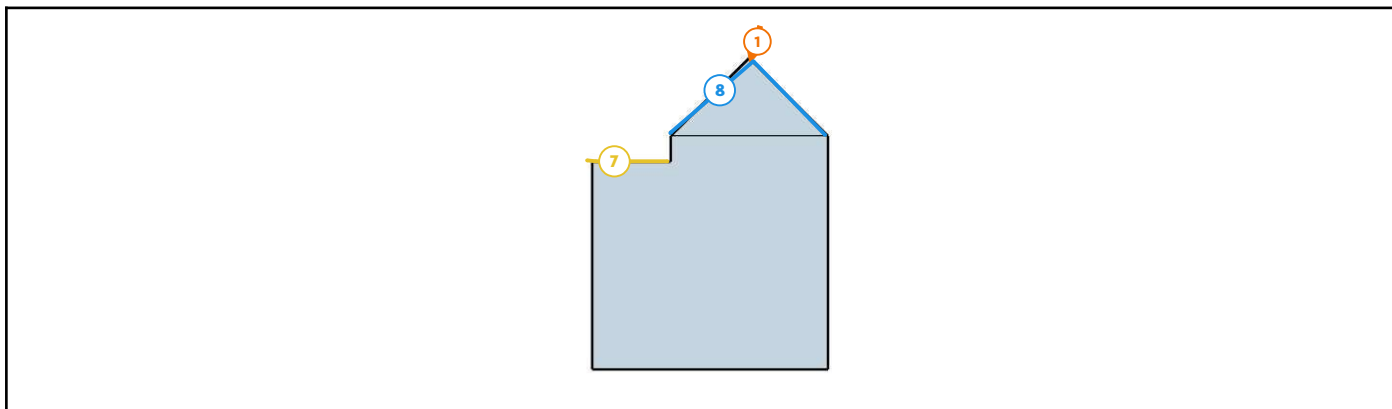
Plan 1.6: doorsnede

| Beschrijving | Type | Actie |
|---|---|---|
| 1. schouwpijp | Asbestmateriaal | Verwijderen |
| 7. dakbedekking bitumen | Asbestmateriaal | Zorgvuldig beheren |

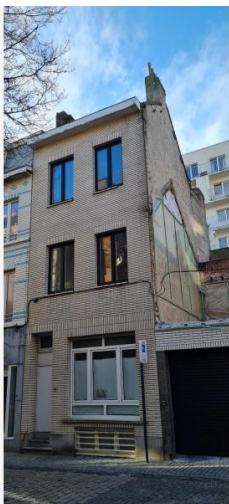
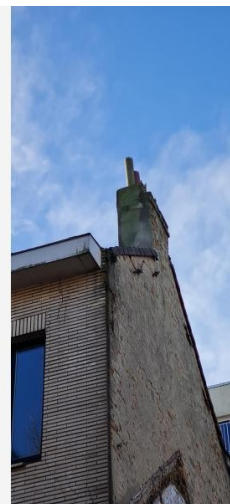
| Eindbeoordeling materiaalrisico | Verhoogd materiaalrisico en/of verhoogde kans op vezelvrijgave |

| Asbestsoort (vezeltype) | Crocidoliet aanwezig |
| Toestand van het materiaal | Matig beschadigd, matig verweerd |

| Beschrijving | schouwpijp |

- Verwijder dit asbestmateriaal zo snel mogelijk. Volg de toestand goed op.

- Eenvoudige handelingen: enkel door erkend asbestverwijderaer
Het verwijderen van asbesthoudend materiaal moet erg secuur en veilig worden uitgevoerd. Het is daarom belangrijk om een gecertificeerd en professioneel bedrijf hiervoor in te schakelen.

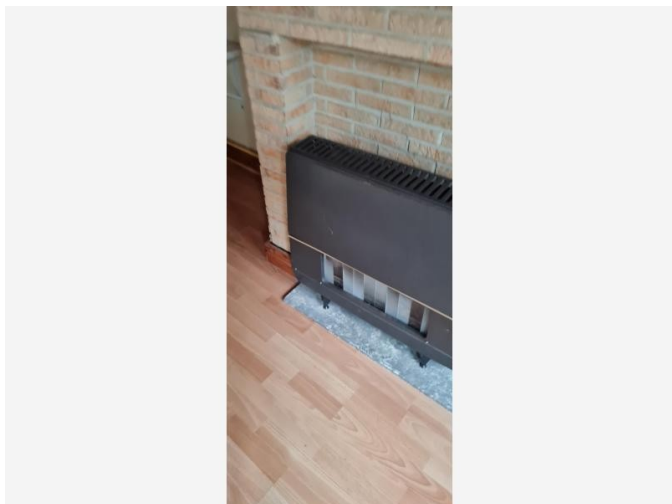
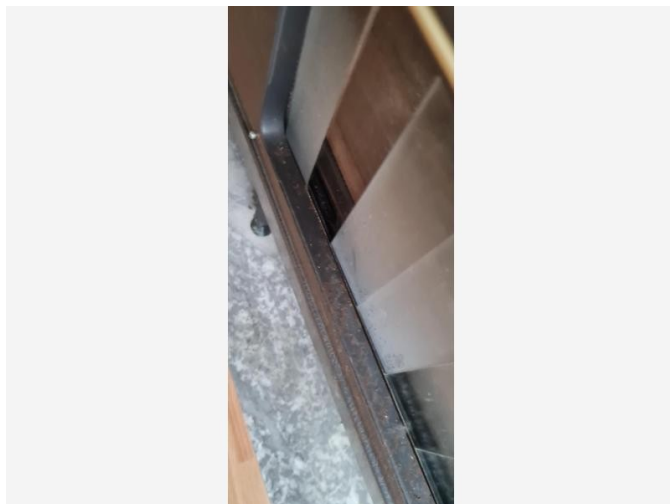
| Eindbeoordeling materiaalrisico | Verhoogd materiaalrisico en/of verhoogde kans op vezelvrijgave |

| Gebondenheid | Categorie 3: niet-hechtgebonden met weinig of geen matrix |
| Toestand van het materiaal | Licht beschadigd, licht verweerd. Intact materiaal type Pical – asbestboard of categorie III 'gebondenheid' |

| Beschrijving | kachelkoord |

- Verwijder dit asbestmateriaal zo snel mogelijk. Volg de toestand goed op.

- Eenvoudige handelingen: enkel door erkend asbestverwijderaar
Gebruik steeds de nodige zorg aan voorbereiding van de werkplek (vochtige doeken, benevelen, ...) en zorg voor de correcte uitrusting (overall, stofmasker, ...). Ook het afvoeren van asbest naar het recyclagepark gebeurt onder verplichte richtlijnen (afdekken, asbestzakken, ...)

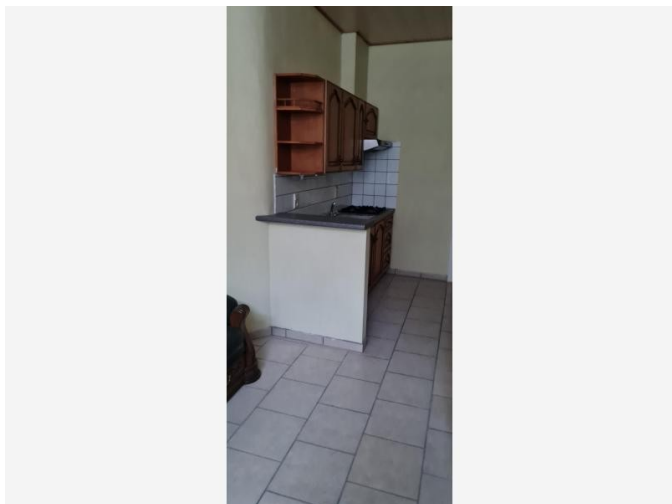
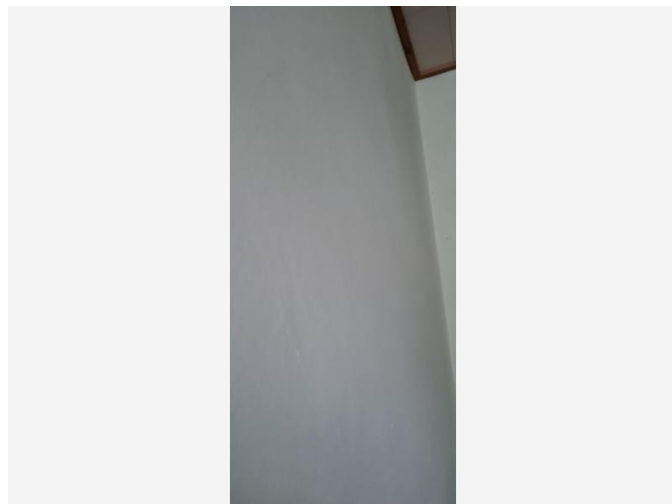
| Eindbeoordeling materiaalrisico | Laag materiaalrisico en/of verlaagde kans op vezelvrijgave |

| Toestand van het materiaal | Licht beschadigd, licht verweerd. Intact materiaal type Pical – asbestboard of categorie III 'gebondenheid' |

| Beschrijving | pleisterwerk muren |

- Zorg voor een veilig beheer. Vermijd het beschadigen van het asbestmateriaal. Controleer de toestand jaarlijks op wijzigingen.
- Voer bijkomende staalname(s) uit.

- Hermetische zone (erkend asbestverwijderaar)
Bij plannen tot verwijderen of afbraak is bijkomende staalname aangeraden. Indien positief op asbest schakel een erkend asbest verwijderaar in.

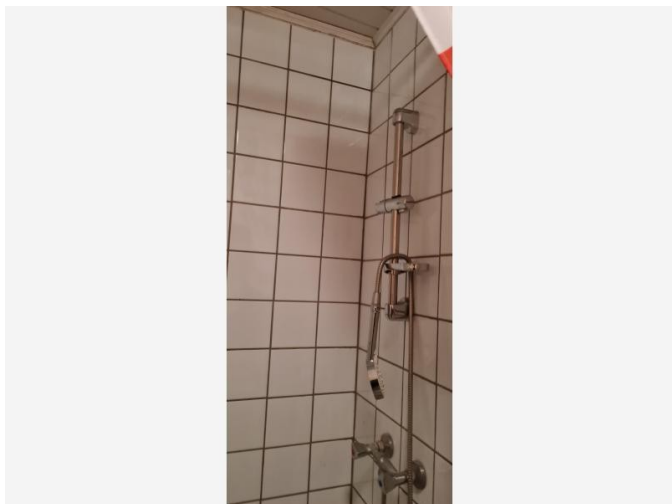
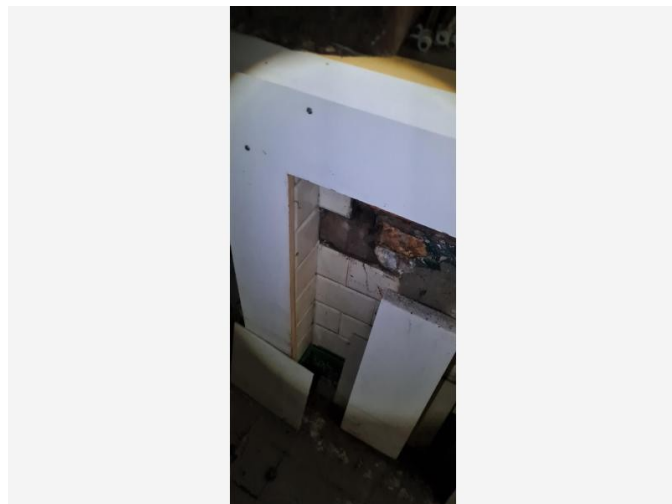
| Eindbeoordeling materiaalrisico | Laag materiaalrisico en/of verlaagde kans op vezelvrijgave |

| Toestand van het materiaal | Licht beschadigd, licht verweerd. Intact materiaal type Pical – asbestboard of categorie III 'gebondenheid' |

| Beschrijving | tegellijm wandtegels |

- Zorg voor een veilig beheer. Vermijd het beschadigen van het asbestmateriaal. Controleer de toestand jaarlijks op wijzigingen.
- Voer bijkomende staalname(s) uit.

- Hermetische zone (erkend asbestverwijderaar)
Bij plannen tot verwijderen of afbraak is bijkomende staalname aangeraden. Indien positief op asbest schakel een erkend asbest verwijderaar in.

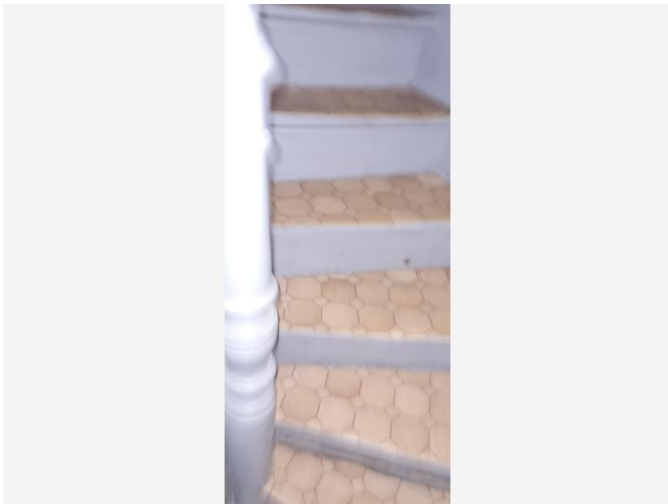
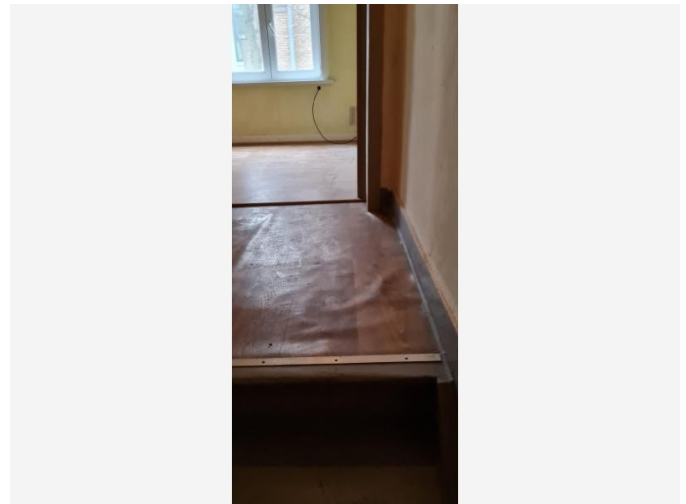
| Eindbeoordeling materiaalrisico | Laag materiaalrisico en/of verlaagde kans op vezelvrijgave |

| Toestand van het materiaal | Onbeschadigd, niet verweerd |

| Beschrijving | vinyl vloerzeil |

- Zorg voor een veilig beheer. Vermijd het beschadigen van het asbestmateriaal. Controleer de toestand jaarlijks op wijzigingen.
- Voer bijkomende staalname(s) uit.

- Hermetische zone (erkend asbestverwijderaar)
Bij plannen tot verwijderen of afbraak is bijkomende staalname aangeraden. Indien positief op asbest schakel een erkend asbest verwijderaar in.

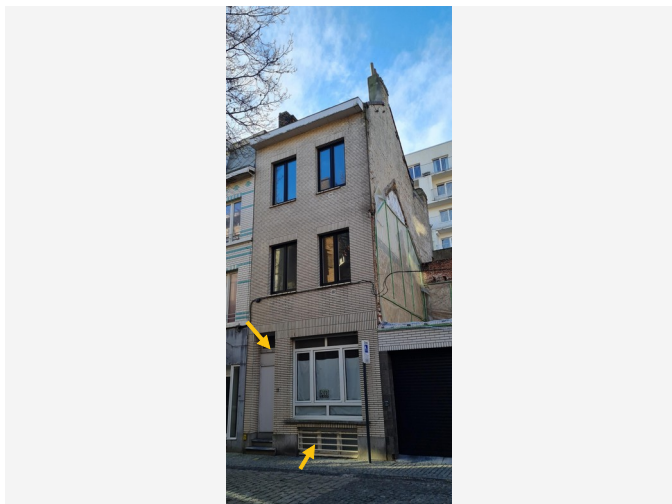
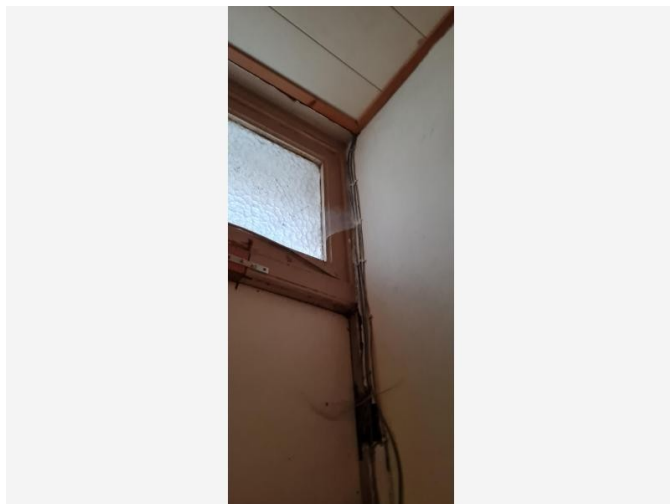
| Eindbeoordeling materiaalrisico | Zeer laag materiaalrisico en/of zeer lage kans op vezelvrijgave |

| Toestand van het materiaal | Licht beschadigd, licht verweerd. Intact materiaal type Pical – asbestboard of categorie III 'gebondenheid' |

| Beschrijving | Mastiek aan houten ramen |

- Zorg voor een veilig beheer. Vermijd het beschadigen van het asbestmateriaal. Controleer de toestand jaarlijks op wijzigingen.

- Eenvoudige handelingen: mag via doe-het-zelf of door werknemer(s) met opleidingsattest eenvoudige handelingen
Gebruik steeds de nodige zorg aan voorbereiding van de werkplek (vochtige doeken, benevelen, ...) en zorg voor de correcte uitrusting (overall, stofmasker, ...). Ook het afvoeren van asbest naar het recyclagepark gebeurt onder verplichte richtlijnen (afdekken, asbestzakken, ...)

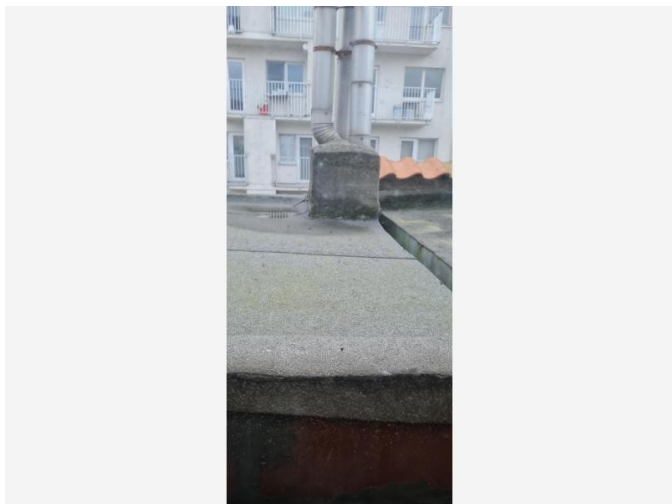
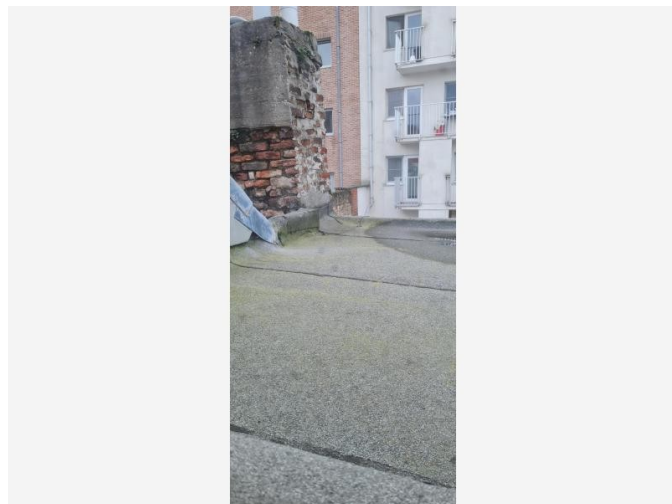
| Eindbeoordeling materiaalrisico | Laag materiaalrisico en/of verlaagde kans op vezelvrijgave |

| Toestand van het materiaal | Licht beschadigd, licht verweerd. Intact materiaal type Pical – asbestboard of categorie III 'gebondenheid' |

| Beschrijving | dakbedekking bitumen |

- Zorg voor een veilig beheer. Vermijd het beschadigen van het asbestmateriaal. Controleer de toestand jaarlijks op wijzigingen.
- Voer bijkomende staalname(s) uit.

- Hermetische zone (erkend asbestverwijderaar)

Bij plannen tot verwijderen of afbraak is bijkomende staalname aangeraden. Indien positief op asbest schakel een erkend asbest verwijderaar in.

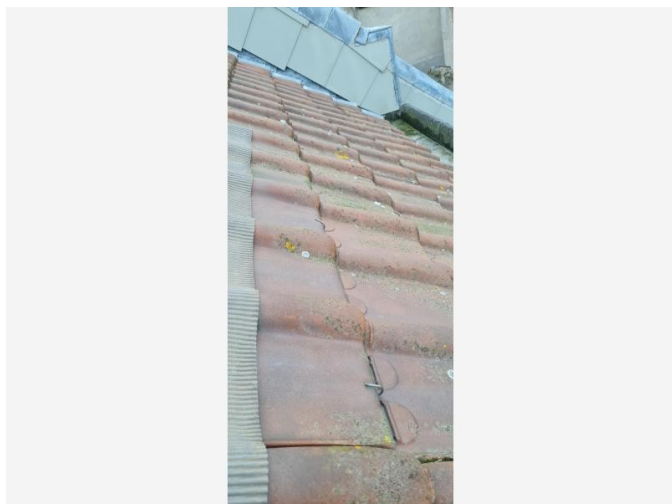
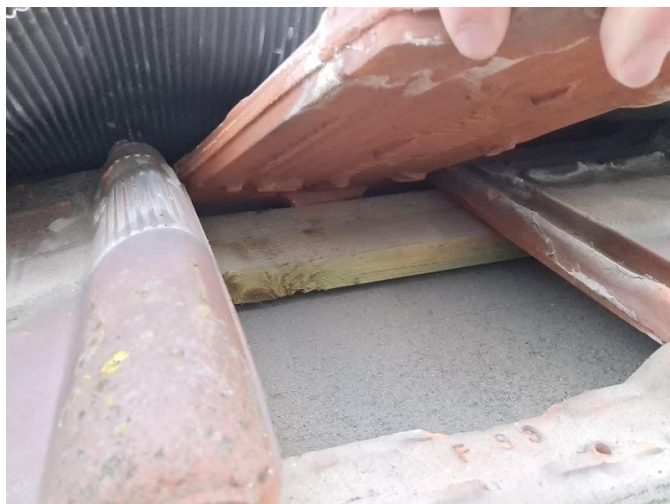
Fiche 8: onderdak - kunststof

Geen asbest

| Beschrijving | onderdak - kunststof |
