# Asbestinventarisatetest

Verguldendam 5, 8610 Kortemark

Attestnummer : 20240428-000108.000

## Niet-asbestveilig

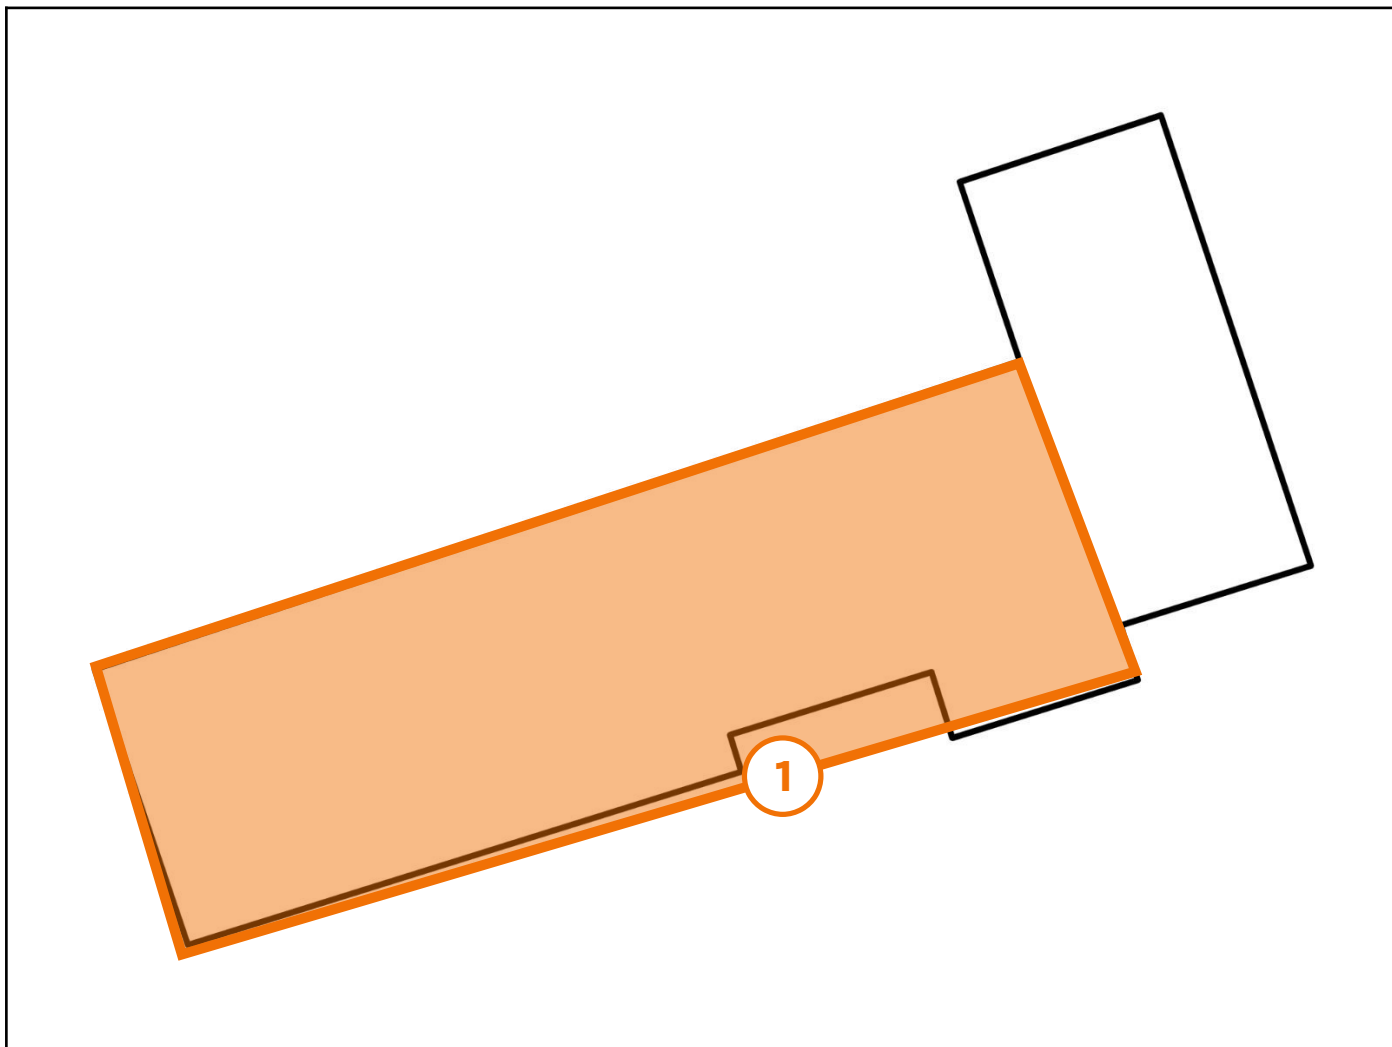
## Plan 2.1: Bijgebouw plan

Beschrijving	Type	Actie
1. Golfplaten	Asbestmateriaal	<a href="#">Verwijderen</a>

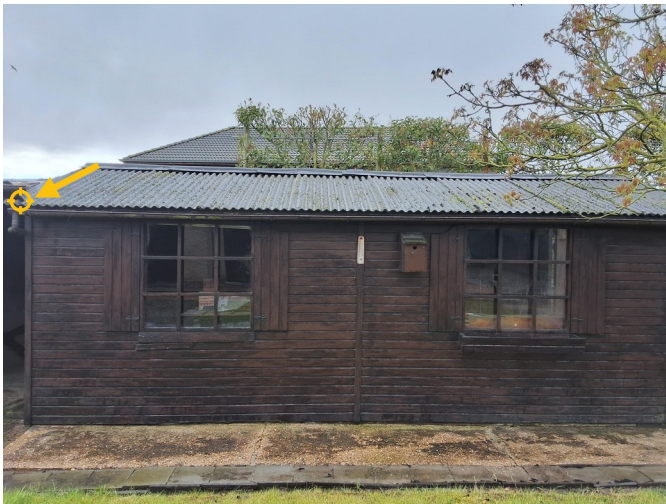
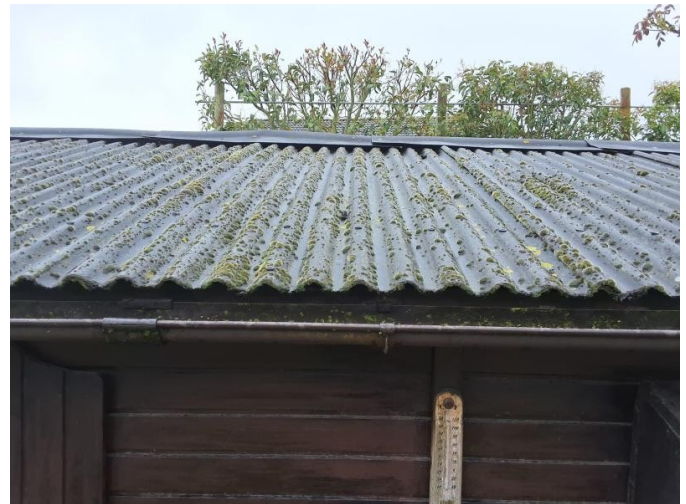
Het asbestmateriaal valt onder de mijlpaal van 2034.

Eindbeoordeling materiaalrisico	Verhoogd materiaalrisico en/of verhoogde kans op vezelvrijgave
---------------------------------	--

Gebondenheid	Categorie 1: hechtgebonden in oorsprong
Asbestsoort (vezeltype)	Alleen chrysotiel
Asbestconcentratie	Laag (< 50%)
Afschermingsgraad van het gehele materiaal	Geheel of deels (ook) vrij aan de binnenlucht
Toestand van het materiaal	Matig beschadigd, matig verweerd

#	Type	Referentie	Resultaat
1.1	Puntmonster	Mm3	Chrysotiel

Beschrijving	Golfplaten
Omgeving	Buiten
Primaire drager	Schuin dak
Asbestmateriaal	Dak- en gevelbekleding - Golfplaat
Bindmiddel van asbestmateriaal	Cement
Gebondenheid op basis van bindmiddel	Hecht
Hoeveelheid (oppervlakte - aantal)	• 25,00 m <sup>2</sup> - 1 stuk

Verwijderen

- Zorg voor een veilig beheer. Vermijd het beschadigen van het asbestmateriaal. Controleer de toestand jaarlijks op wijzigingen.
- Hemelwater dat afspoelt van asbestcement daken of gevels kan asbestdeeltjes bevatten. Gebruik het enkel voor gesloten circuits (bv. spoelen toiletten). Reinig na het vervangen van het dak of de gevel de dakgoten en regenwaterput of -ton om asbesthoudend sediment of slib te verwijderen

- Eenvoudige handelingen: enkel door erkend asbestverwijderaar  
Golfplaten verliezen hun sterkte door mosvorming. Bij verwijdering is het dus mogelijk dat deze breken; Om die reden adviseer ik dit te laten doen door een erkend asbestverwijderaar.

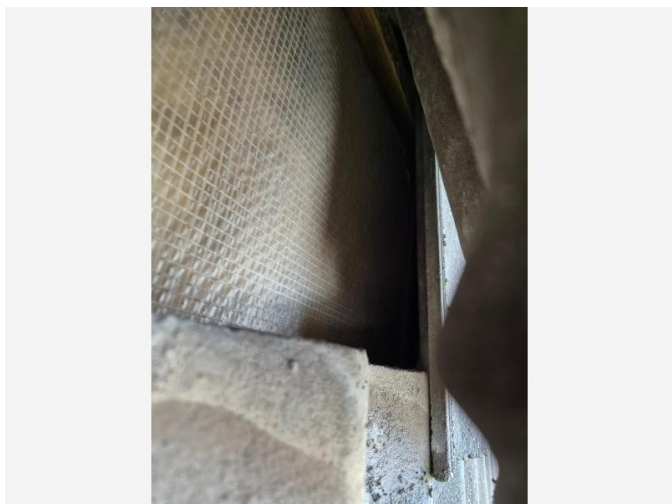
Het onderdak bestaat uit een doek, geen menuiserie of iets dergelijks

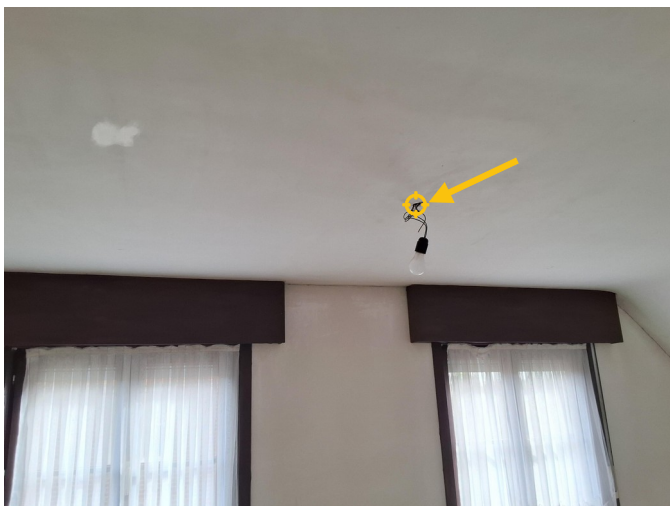
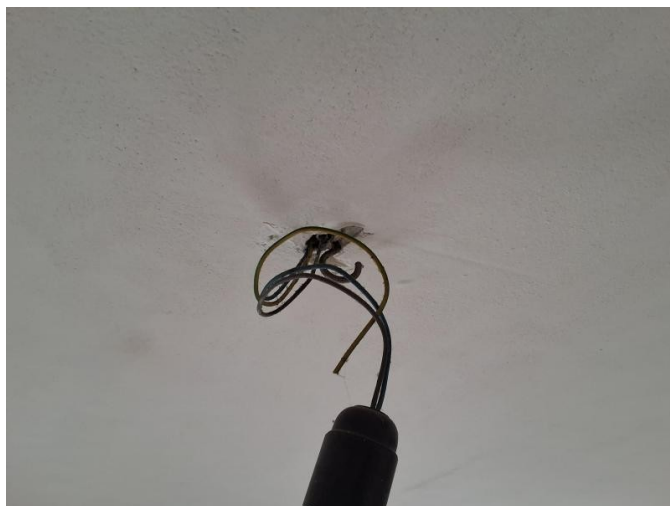
## Fiche 3: Pleisterwerk plafond

Geen asbest

#	Type	Referentie	Resultaat
3.1	Mengmonster	Mm2	Geen asbest

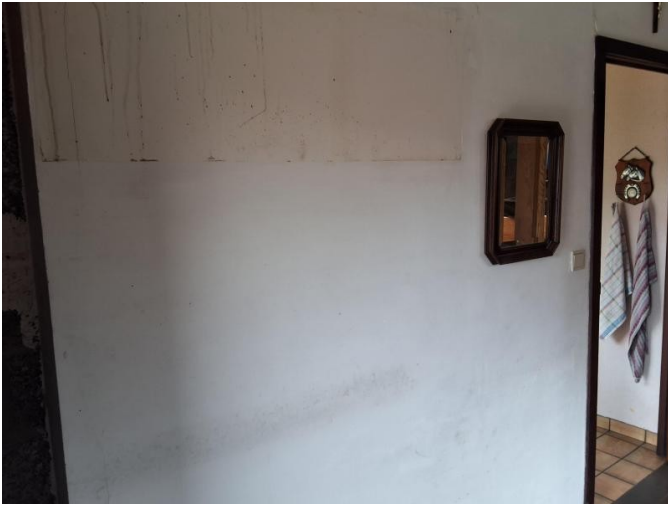
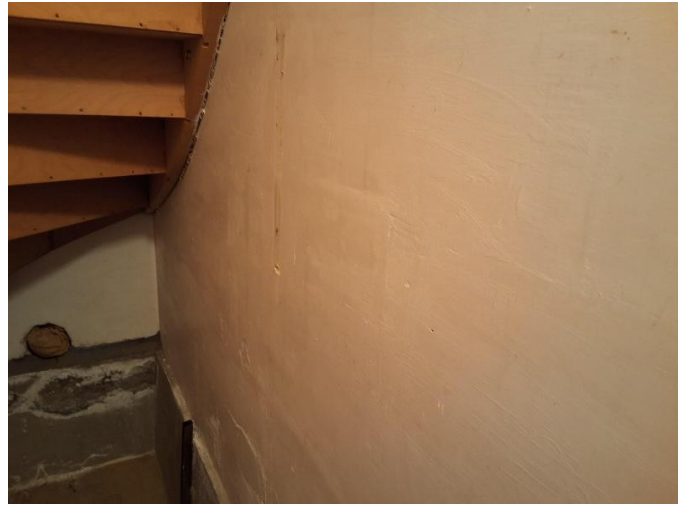
## Fiche 4: Pleisterwerk muur

Geen asbest

#	Type	Referentie	Resultaat
4.1	Mengmonster	Mm1	Geen asbest
