Asbestinventarisatetest

Nieuwpoortsesteenweg 313, 8400 Oostende

Attestnummer : 20240123-000372.000

Uitgegeven op : 23.01.2024

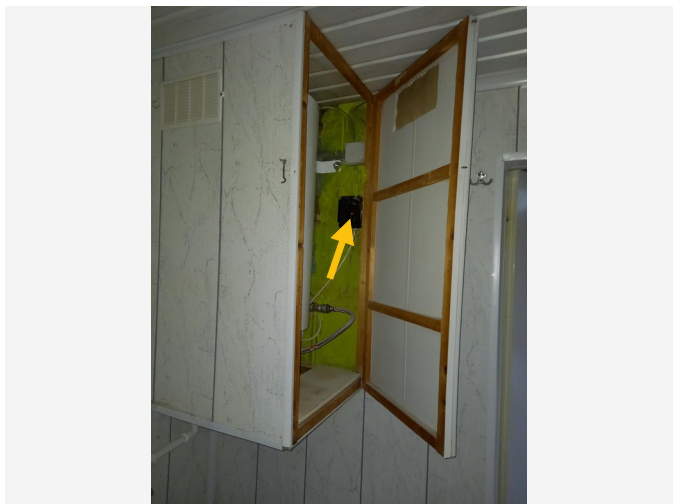
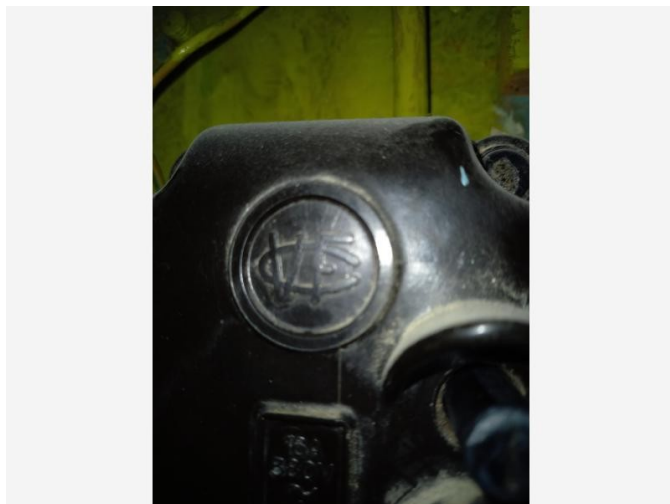
Het asbestmateriaal valt onder de mijlpaal van 2040.

Eindbeoordeling materiaalrisico	Zeer laag materiaalrisico en/of zeer lage kans op vezelvrijgave
---------------------------------	---

Gebondenheid	Categorie 1: hechtgebonden in oorsprong
Asbestsoort (vezeltype)	Alleen chrysotiel
Asbestconcentratie	Laag (< 50%)
Afschermingsgraad van het gehele materiaal	Geheel of deels (ook) vrij aan de binnenlucht
Toestand van het materiaal	Onbeschadigd, niet verweerd

Beschrijving	Bakeliet elektriciteitstoebehoren
Omgeving	Binnen
Primaire drager	Communicatie en elektrische infrastructuur en uitrusting
Asbestmateriaal	Plaat, paneel, tablet - Type Bakeliet
Bindmiddel van asbestmateriaal	Kunststof of -hars
Gebondenheid op basis van bindmiddel	Hecht
Hoeveelheid (oppervlakte - dikte - aantal)	• 0,01 m ² - 1,00 cm - 1 stuk
Totaal volume	< 0,001 m ³
Eenvoudig bereikbaar	Ja
Bevestigingswijze	• Geschroefd
Identificatiemethode	Vaststelling zonder monsternamen

- Zorg voor een veilig beheer. Vermijd het beschadigen van het asbestmateriaal. Controleer de toestand jaarlijks op wijzigingen.

- Eenvoudige handelingen: mag via doe-het-zelf of door werknemer(s) met opleidingsattest eenvoudige handelingen
Op basis van de codex welzijn op het werk.

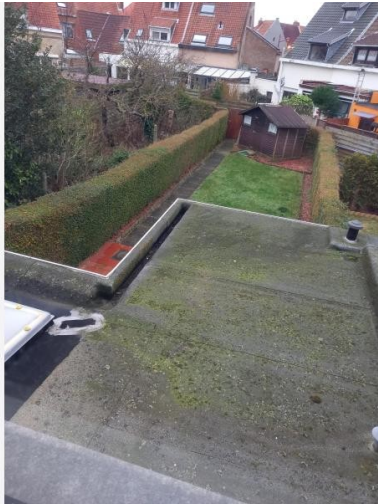
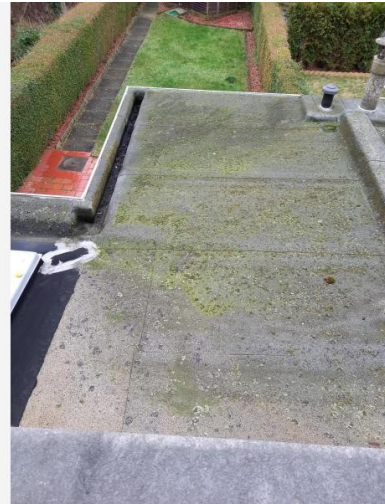
Het asbestmateriaal valt onder de mijlpaal van 2040.

Eindbeoordeling materiaalrisico	Zeer laag materiaalrisico en/of zeer lage kans op vezelvrijgave
---------------------------------	---

Gebondenheid	Categorie 1: hechtgebonden in oorsprong
Asbestsoort (vezeltype)	Alleen chrysotiel
Asbestconcentratie	Laag (< 50%)
Afschermingsgraad van het gehele materiaal	Geheel of deels vrij aan de buitenlucht
Toestand van het materiaal	Onbeschadigd, niet verweerd

Beschrijving	Roofing
Omgeving	Buiten
Primaire drager	Plat dak
Asbestmateriaal	Dak- en gevelbekleding - Roofing
Bindmiddel van asbestmateriaal	Bitumen (roofing, teer, asfalt)
Gebondenheid op basis van bindmiddel	Hecht
Hoeveelheid (oppervlakte - aantal)	<ul style="list-style-type: none">10,00 m² - 1 stuk
Totale oppervlakte	10,00 m ²
Eenvoudig bereikbaar	Nee <ul style="list-style-type: none">Verwijdering tast de bouwkundige integriteit aan.
Bevestigingswijze	<ul style="list-style-type: none">Verlijmd, ingegoten, versmeerd

Identificatiemethode	Vaststelling zonder monstername Motivatie: Groot risico op structurele gevolgschade (lekschade, werking installatie,...)
Destructieve handeling voor identificatie	Nee

- Zorg voor een veilig beheer. Vermijd het beschadigen van het asbestmateriaal. Controleer de toestand jaarlijks op wijzigingen.
- Voer bijkomende staalname(s) uit.

- Hermetische zone (erkend asbestverwijderaar)
Op basis van de codex welzijn op het werk.

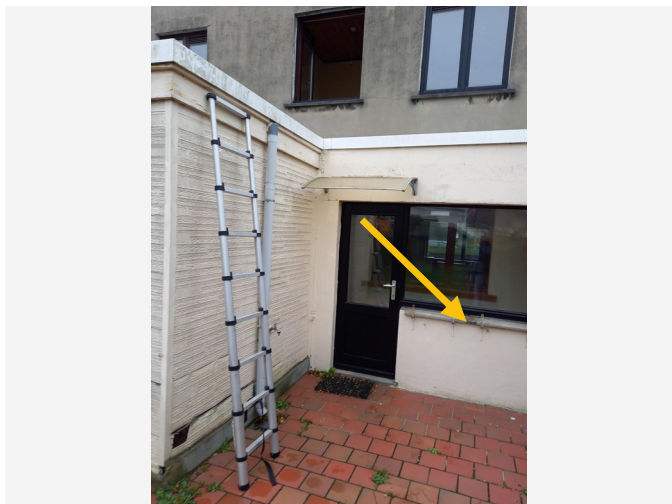
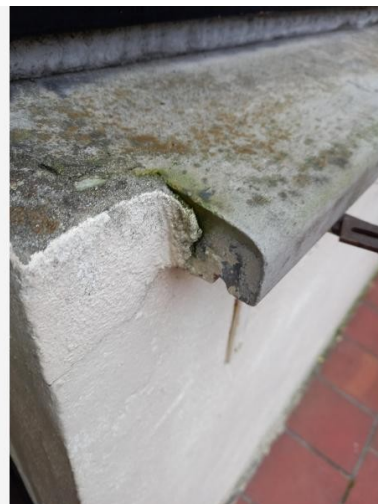
Het asbestmateriaal valt onder de mijlpaal van 2040.

Eindbeoordeling materiaalrisico	Zeer laag materiaalrisico en/of zeer lage kans op vezelvrijgave
---------------------------------	---

Gebondenheid	Categorie 1: hechtgebonden in oorsprong
Asbestsoort (vezeltype)	Alleen chrysotiel
Asbestconcentratie	Laag (< 50%)
Afschermingsgraad van het gehele materiaal	Geheel of deels vrij aan de buitenlucht
Toestand van het materiaal	Onbeschadigd, niet verweerd

Beschrijving	Asbestcement buitenvensterbank
Omgeving	Buiten
Primaire drager	Wandopening verticaal (raam, deur, ...)
Asbestmateriaal	Plaat, paneel, tablet - Type Massal
Bindmiddel van asbestmateriaal	Cement
Gebondenheid op basis van bindmiddel	Hecht
Hoeveelheid (oppervlakte - dikte - aantal)	• 0,10 m ² - 2,00 cm - 1 stuk
Totaal volume	0,002 m ³
Eenvoudig bereikbaar	Ja
Bevestigingswijze	• Geklemd
Identificatiemethode	Vaststelling zonder monsternamen

- Zorg voor een veilig beheer. Vermijd het beschadigen van het asbestmateriaal. Controleer de toestand jaarlijks op wijzigingen.

- Eenvoudige handelingen: mag via doe-het-zelf of door werknemer(s) met opleidingsattest eenvoudige handelingen op basis van de codex welzijn op het werk.

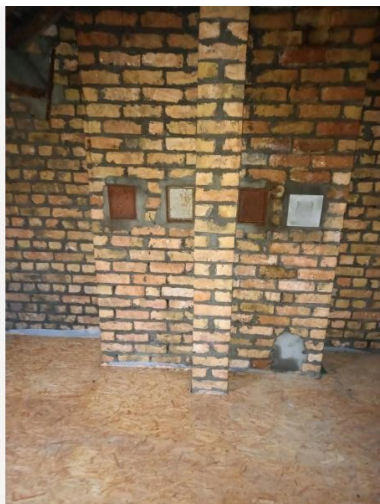
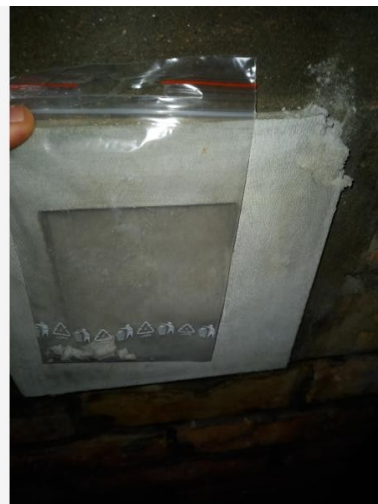
Het asbestmateriaal valt onder de mijlpaal van 2040.

Eindbeoordeling materiaalrisico	Zeer laag materiaalrisico en/of zeer lage kans op vezelvrijgave
---------------------------------	---

Gebondenheid	Categorie 1: hechtgebonden in oorsprong
Asbestsoort (vezeltype)	Alleen chrysotiel
Asbestconcentratie	Laag (< 50%)
Afschermingsgraad van het gehele materiaal	Niet stootvaste afscherming
Toestand van het materiaal	Onbeschadigd, niet verweerd

#	Type	Referentie	Resultaat
4.1	Puntmonster	20191168-73-1-S03	Chrysotiel

Beschrijving	Cement roetschuif
Omgeving	Binnen
Primaire drager	HVAC infrastructuur en uitrusting
Asbestmateriaal	Brandwerende afsluiting (prefab geheel) - (vlinder)klep
Bindmiddel van asbestmateriaal	Cement
Gebondenheid op basis van bindmiddel	Hecht
Hoeveelheid (gewicht - aantal)	• 0,50 kg - 1 stuk
Totaal gewicht	0,50 kg

- Zorg voor een veilig beheer. Vermijd het beschadigen van het asbestmateriaal. Controleer de toestand jaarlijks op wijzigingen.

- Eenvoudige handelingen: mag via doe-het-zelf of door werknemer(s) met opleidingsattest eenvoudige handelingen
Op basis van de codex welzijn op het werk.

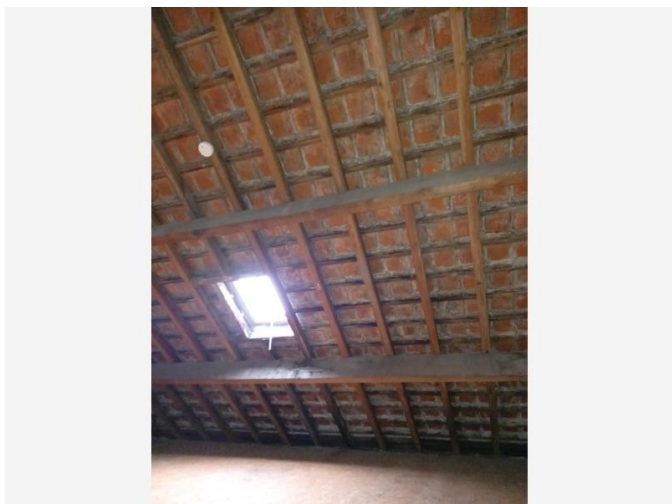
Geen onderdak aanwezig. Pannen zijn te zien op zolder.

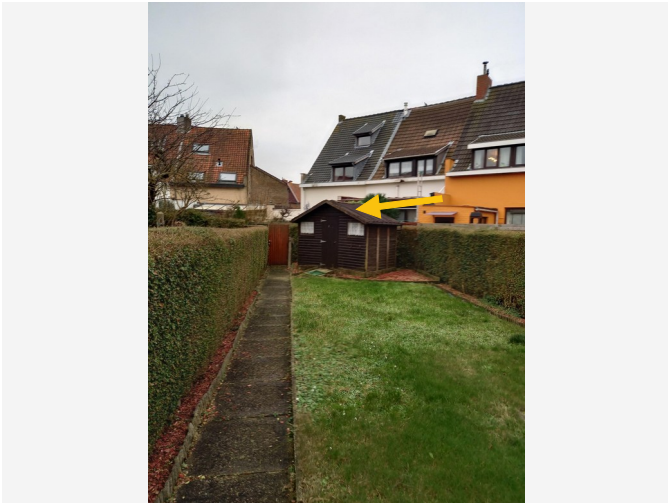
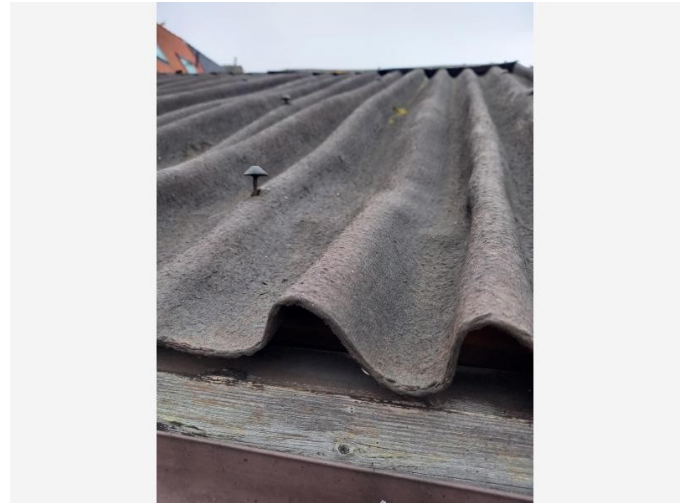
Fiche 6: Bitumen golfplaten

Geen asbest

Beschrijving	Bitumen golfplaten
Omgeving	Grenst aan binnen- en buitenlucht
Identificatiemethode	Vaststelling zonder monsternamen
Destructieve handeling voor identificatie	Nee

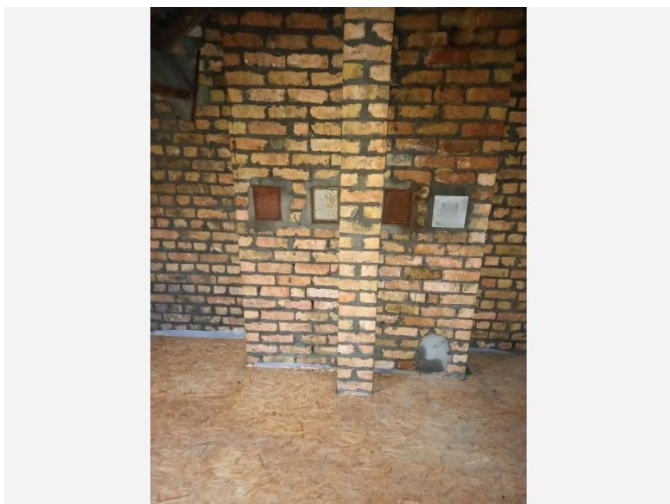
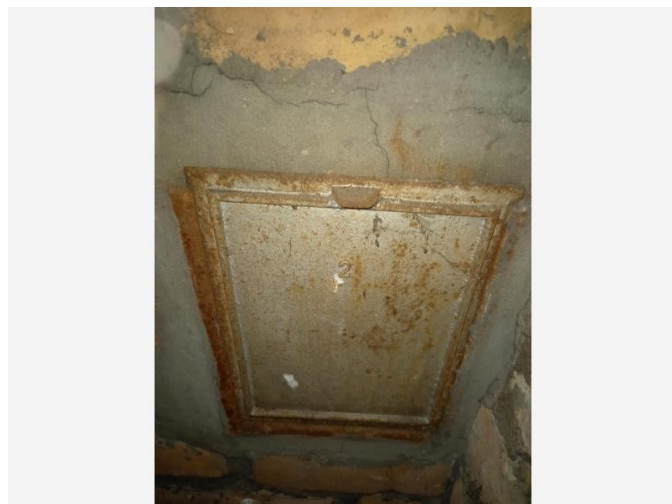
Geen asbest

Beschrijving	Metalen roetschuiven
Omgeving	Binnen
Identificatiemethode	Vaststelling zonder monsternamen
Destructieve handeling voor identificatie	Nee

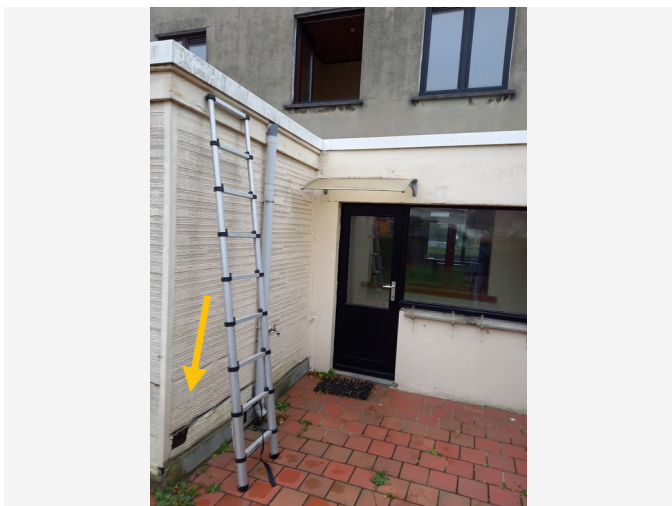
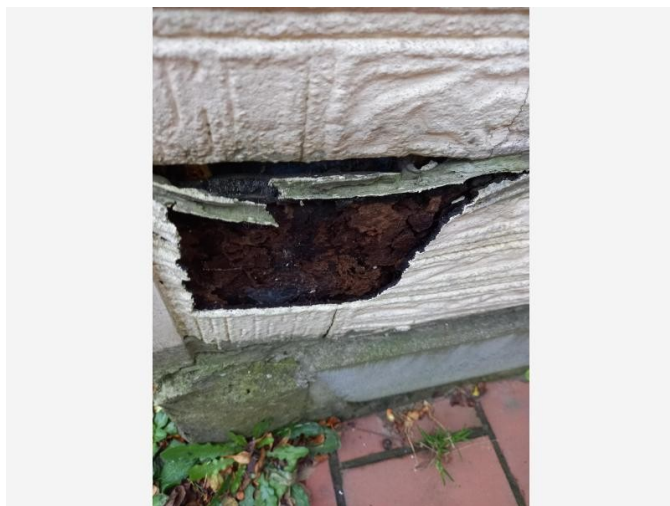
Geen asbest

#	Type	Referentie	Resultaat
8.1	Puntmonster	20191168-73-1-S01	Geen asbest

Beschrijving	buitengevelbekleding badkamer
Omgeving	Buiten
Primaire drager	Wand buitenschil
Bindmiddel van materiaal	Bitumen (roofing, teer, asfalt)

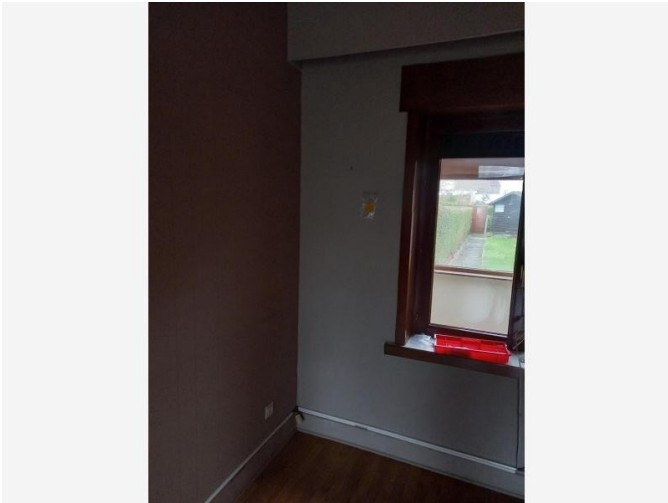
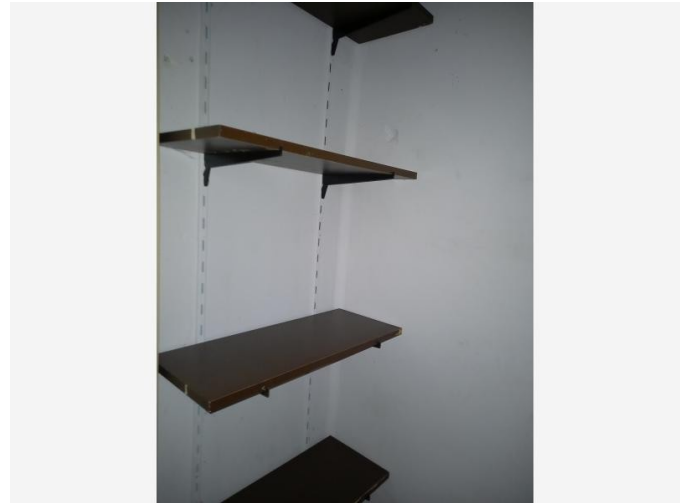
Geen asbest

#	Type	Referentie	Resultaat
9.1	Mengmonster	20191168-73-1-S02	Geen asbest

Beschrijving	Pleisterwerk muren
Omgeving	Binnen
Primaire drager	Binnenwand
