Asbestinventarisatetest

Ter Laken 37, 2221 Heist-op-den-Berg

Attestnummer : 20230810-000275.000

Uitgegeven op : 10.08.2023

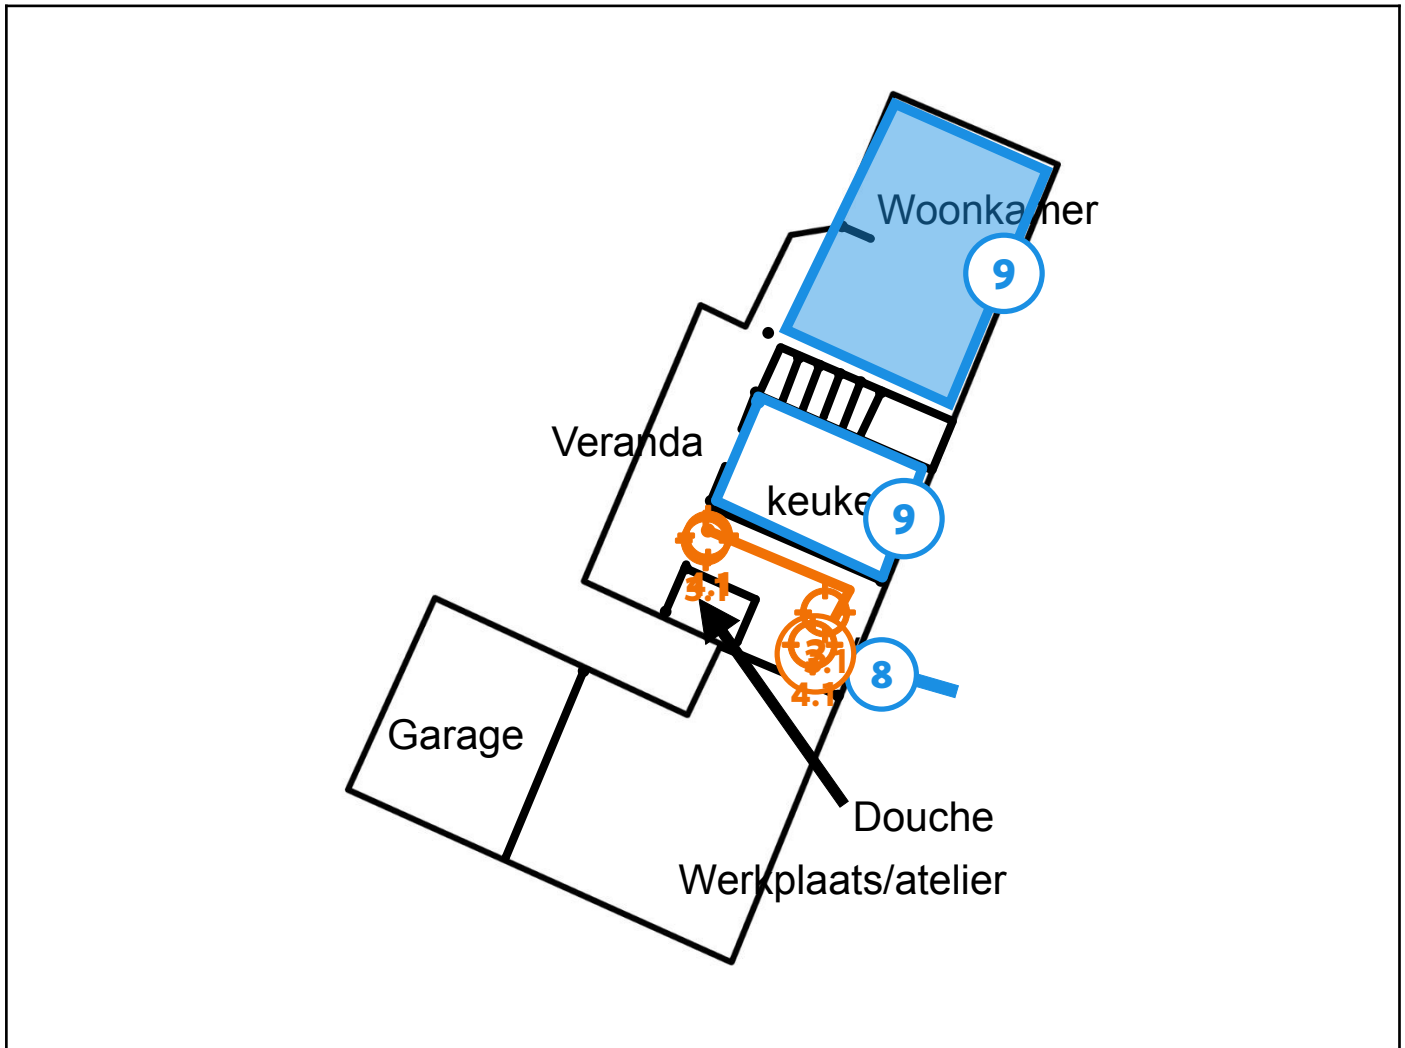
Plan 1.1: Woonhuis +garage plan

Beschrijving	Type	Actie
3. Leidingisolatie CV buis rechte stukken	Asbestmateriaal	Verwijderen
3.1 Code: 02	Mengmonster	-
4. Leidingisolatie CV buis bochten	Asbestmateriaal	Verwijderen
4.1 Code: 03	Mengmonster	-
8. CV ketel dichtingen	Geen asbest	-
9. Vloerbekleding 1 ste VD + living+keuken	Geen asbest	-

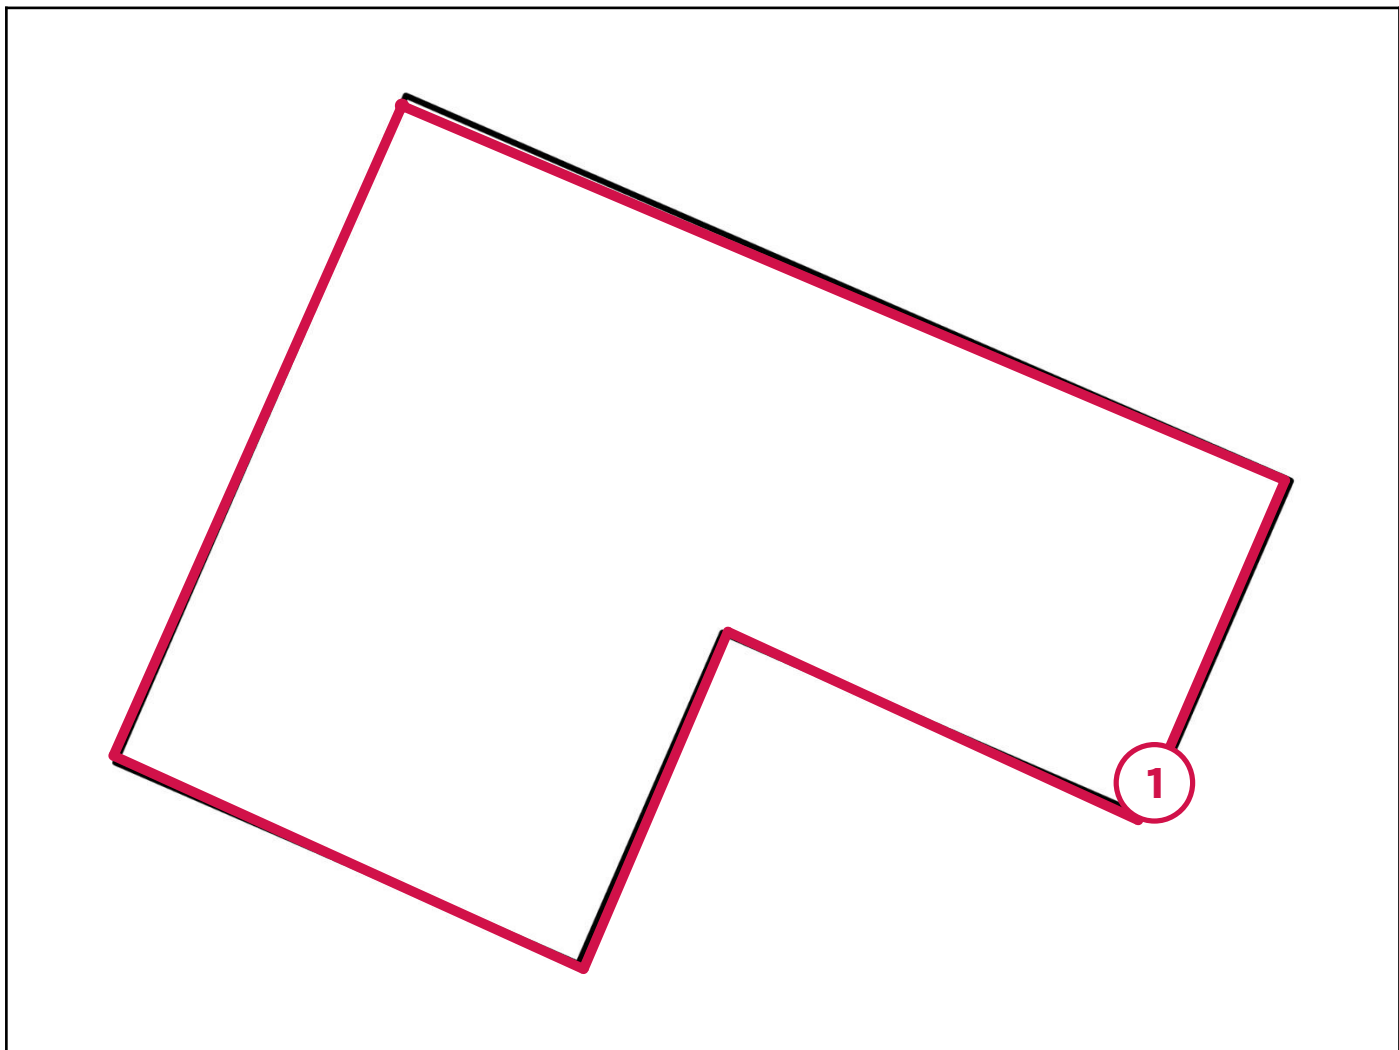
Plan 3.1: Kippenhok plan

Beschrijving	Type	Actie
1. Golfplaten op kippenhok	Asbestmateriaal	Dringend verwijderen

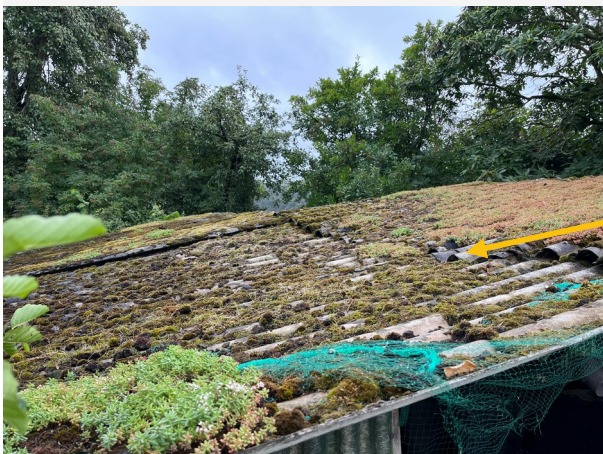
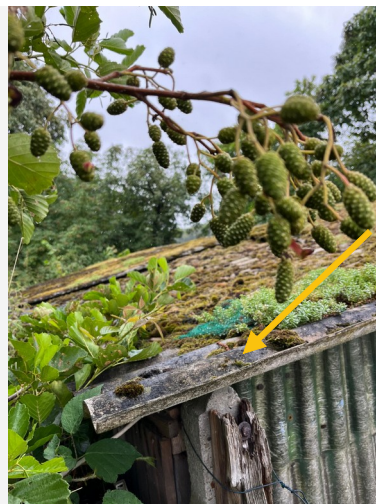
Eindbeoordeling materiaalrisico	Hoog materiaalrisico en/of hoge kans op vezelvrijgave
---------------------------------	---

Gebondenheid	Categorie 1: hechtgebonden in oorsprong
Asbestsoort (vezeltype)	Crocidoliet aanwezig
Asbestconcentratie	Laag (< 50%)
Afschermingsgraad van het gehele materiaal	Geheel of deels (ook) vrij aan binnenluchtstromen
Toestand van het materiaal	Zwaar beschadigd, zwaar verweerd

Beschrijving	Golfplaten op kippenhok
Omgeving	Grenst aan binnen- en buitenlucht
Primaire drager	Schuin dak
Asbestmateriaal	Dak- en gevelbekleding - Golfplaat
Bindmiddel van asbestmateriaal	Cement
Gebondenheid op basis van bindmiddel	Hecht

Dringend verwijderen

- Verwijder dit asbestmateriaal zo snel mogelijk. Volg de toestand goed op.
- Hemelwater dat afspoelt van asbestcement daken of gevels kan asbestdeeltjes bevatten. Gebruik het enkel voor gesloten circuits (bv. spoelen toiletten). Reinig na het vervangen van het dak of de gevel de dakgoten en regenwaterput of -ton om asbesthoudend sediment of slib te verwijderen

- Eenvoudige handelingen: mag via doe-het-zelf of door werknemer(s) met opleidingsattest eenvoudige handelingen
De verwijdering mag via de methode eenvoudige handelingen. Draag zeker alle PBM's en voer het afval af in speciale zakken of containers. Te bevragen bij IOK. Opmerking door de begroeiing en de slecht staat van het dak kan best beroep doen op ervaren vakmensen die in het bezit zijn van een opleidingsattest eenvoudige handelingen.

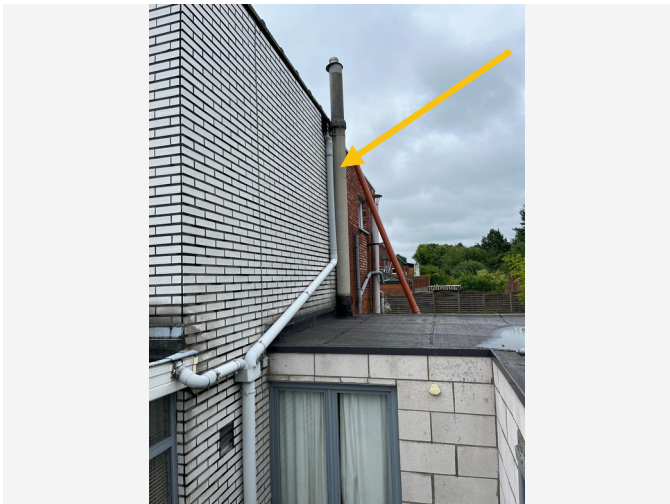
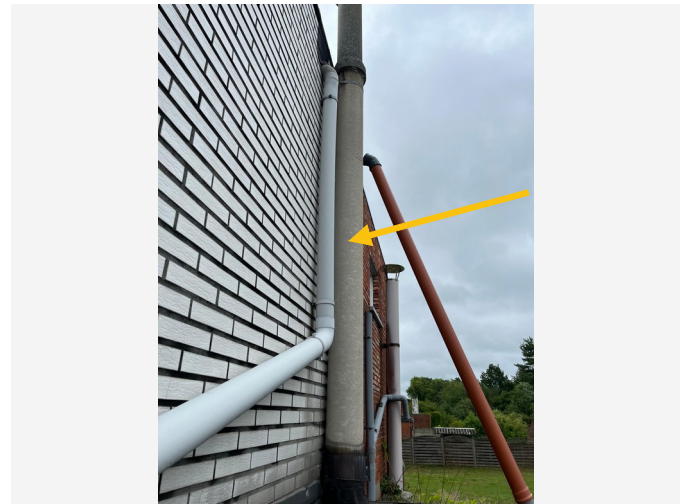
Laag materiaalrisico en/of verlaagde kans op vezelvrijgave

Gebondenheid	Categorie 1: hechtgebonden in oorsprong
Asbestsoort (vezeltype)	Crocidoliet aanwezig
Asbestconcentratie	Laag (< 50%)
Afschermingsgraad van het gehele materiaal	Niet stootvaste afscherming
Toestand van het materiaal	Licht beschadigd, licht verweerd. Intact materiaal type Pical – asbestboard of categorie III 'gebondenheid'

Beschrijving	Schouwpijp CV ketel
Omgeving	Buiten
Primaire drager	HVAC infrastructuur en uitrusting
Asbestmateriaal	Rookgaskanaal
Bindmiddel van asbestmateriaal	Cement
Gebondenheid op basis van bindmiddel	Hecht
Hoeveelheid (lengte - omtrek - dikte - aantal)	• 3,00 m - 30,00 cm - 3,00 cm - 1 stuk
Totaal volume	0,027 m ³

Verwijderen

- Zorg voor een veilig beheer en verwijder dit asbestmateriaal wanneer het bij werken eenvoudig bereikbaar wordt. Controleer de toestand jaarlijks op wijzigingen.

- Eenvoudige handelingen: mag via doe-het-zelf of door werknemer(s) met opleidingsattest eenvoudige handelingen
De verwijdering mag via de methode eenvoudige handelingen. Draag zeker alle PBM's en voer het afval af in plastic verpakt af naar het containerpark. Bij twijfel of onzekerheid kan men best beroep doen op ervaren vakmensen die in het bezit zijn van een opleidingsattest eenvoudige handelingen.

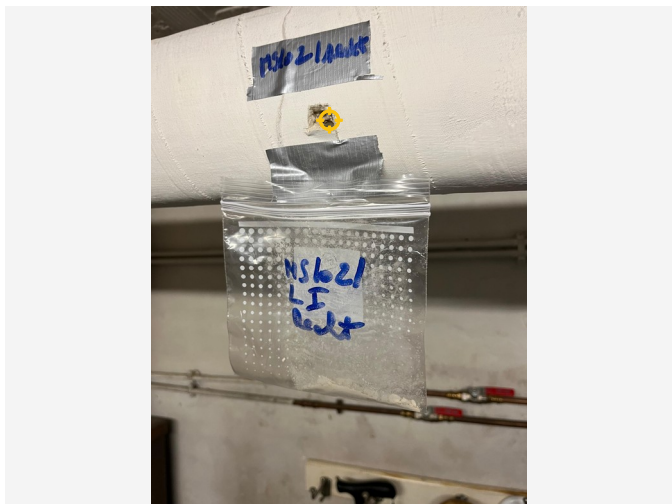
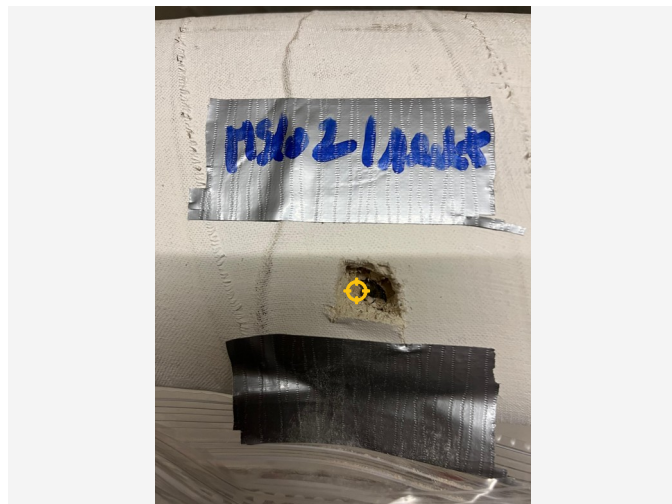
Dit is een van de meest gevaarlijke asbesttoepassingen. Advies : Laat dit zo snel mogelijk verwijderen.

Eindbeoordeling materiaalrisico	Laag materiaalrisico en/of verlaagde kans op vezelvrijgave
---------------------------------	--

Gebondenheid	Categorie 2: niet-hechtgebonden met matrix
Asbestsoort (vezeltype)	Amfibool aanwezig, uitgezonderd crocidoliet
Asbestconcentratie	Hoog ($\geq 50\%$)
Afschermingsgraad van het gehele materiaal	Niet stootvaste afscherming
Toestand van het materiaal	Licht beschadigd, licht verweerd. Intact materiaal type Pical – asbestboard of categorie III 'gebondenheid'

#	Type	Referentie	Resultaat
3.1	Mengmonster	02	Amosiet

Beschrijving	Leidingisolatie CV buis rechte stukken
Omgeving	Binnen

[Verwijderen](#)

- Verwijder dit asbestmateriaal zo snel mogelijk. Volg de toestand goed op.

- Hermetische zone (erkend asbestverwijderaer)
Deze buisisolatie mag wettelijk alleen verwijderd worden door erkende asbestverwijderaars.

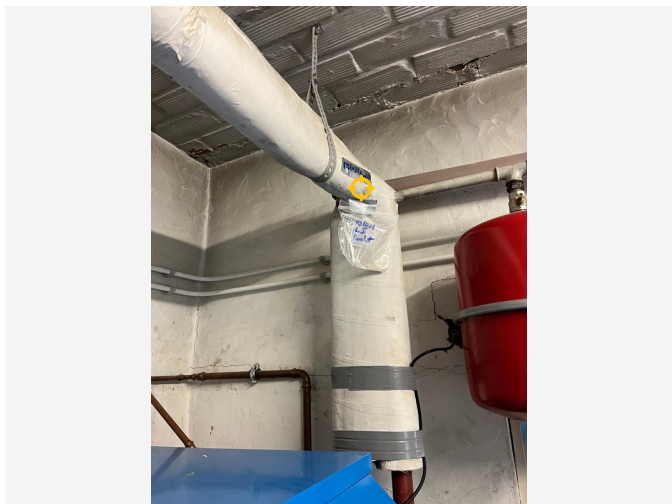
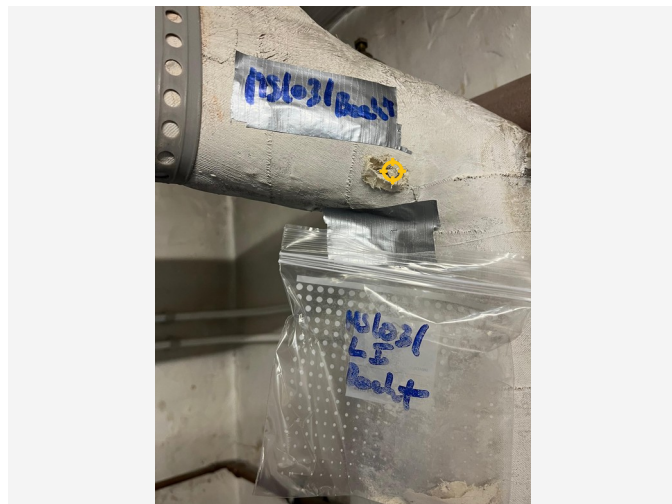
Dit is een van de meest gevaarlijke asbesttoepassingen. Advies : Laat dit zo snel mogelijk verwijderen.

Eindbeoordeling materiaalrisico	Laag materiaalrisico en/of verlaagde kans op vezelvrijgave
---------------------------------	--

Gebondenheid	Categorie 2: niet-hechtgebonden met matrix
Asbestsoort (vezeltype)	Amfibool aanwezig, uitgezonderd crocidoliet
Asbestconcentratie	Hoog ($\geq 50\%$)
Afschermingsgraad van het gehele materiaal	Niet stootvaste afscherming
Toestand van het materiaal	Licht beschadigd, licht verweerd. Intact materiaal type Pical – asbestboard of categorie III 'gebondenheid'

#	Type	Referentie	Resultaat
4.1	Mengmonster	03	Amosiet

Beschrijving	Leidingisolatie CV buis bochten
Omgeving	Binnen

[Verwijderen](#)

- Verwijder dit asbestmateriaal zo snel mogelijk. Volg de toestand goed op.

- Hermetische zone (erkend asbestverwijderaar)
Deze buisisolatie mag wettelijk alleen verwijderd worden door erkende asbestverwijderaars.

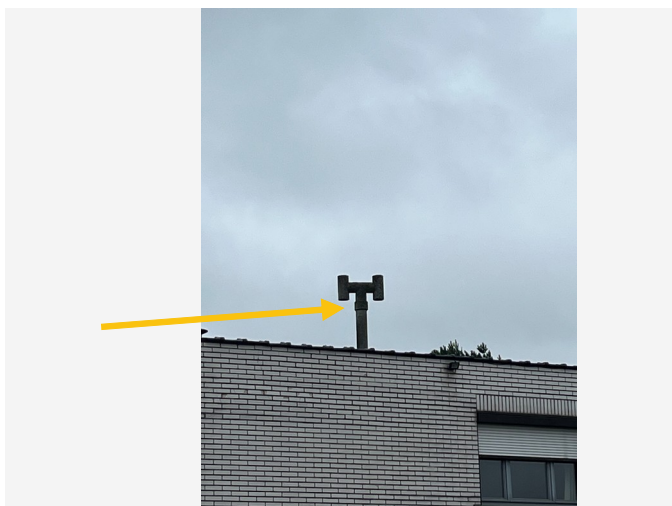
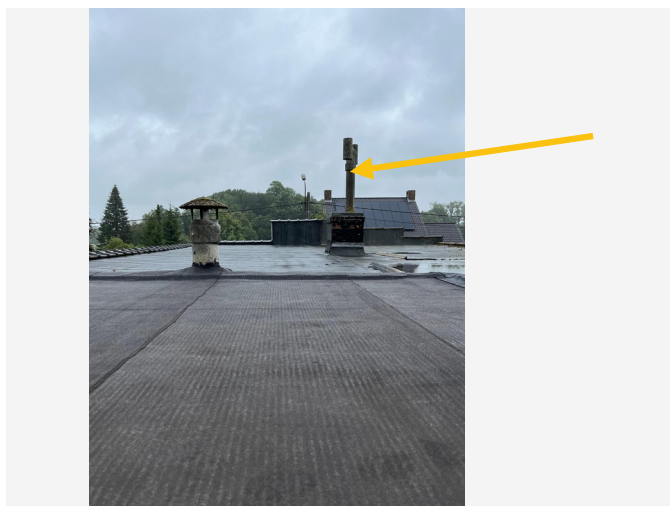
Laag materiaalrisico en/of verlaagde kans op vezelvrijgave

Gebondenheid	Categorie 1: hechtgebonden in oorsprong
Asbestsoort (vezeltype)	Crocidoliet aanwezig
Asbestconcentratie	Laag (< 50%)
Afschermingsgraad van het gehele materiaal	Niet stootvaste afscherming
Toestand van het materiaal	Licht beschadigd, licht verweerd. Intact materiaal type Pical – asbestboard of categorie III 'gebondenheid'

Beschrijving	Schouwpijp op hoofddak
Omgeving	Grenst aan binnen- en buitenlucht
Primaire drager	HVAC infrastructuur en uitrusting
Asbestmateriaal	Rookgaskanaal
Bindmiddel van asbestmateriaal	Cement
Gebondenheid op basis van bindmiddel	Hecht
Hoeveelheid (lengte - omtrek - dikte - aantal)	<ul style="list-style-type: none">1,00 m - 15,00 cm - 1,50 cm - 1 stuk
Totaal volume	0,002 m ³

Verwijderen

- Zorg voor een veilig beheer en verwijder dit asbestmateriaal wanneer het bij werken eenvoudig bereikbaar wordt. Controleer de toestand jaarlijks op wijzigingen.

- Eenvoudige handelingen: mag via doe-het-zelf of door werknemer(s) met opleidingsattest eenvoudige handelingen
De verwijdering mag via de methode eenvoudige handelingen. Draag zeker alle PBM's. Probeer ze in gehele stukken te verwijderen. Opmerking: omwille van de werken op hoogte kan men best beroep doen op ervaren vakmensen die in het bezit zijn van een opleidingsattest eenvoudige handelingen.

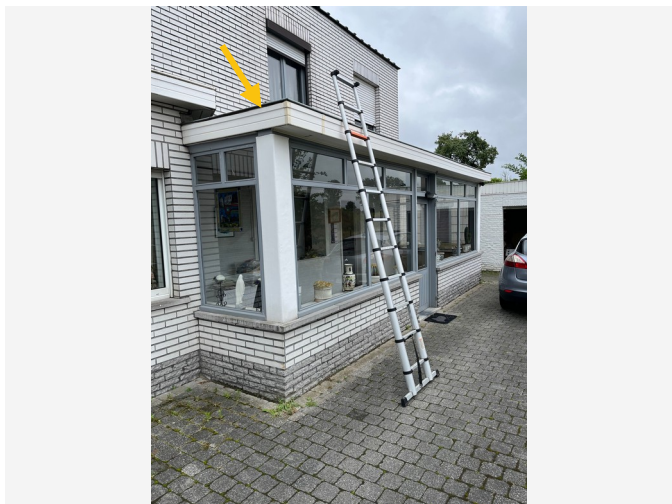
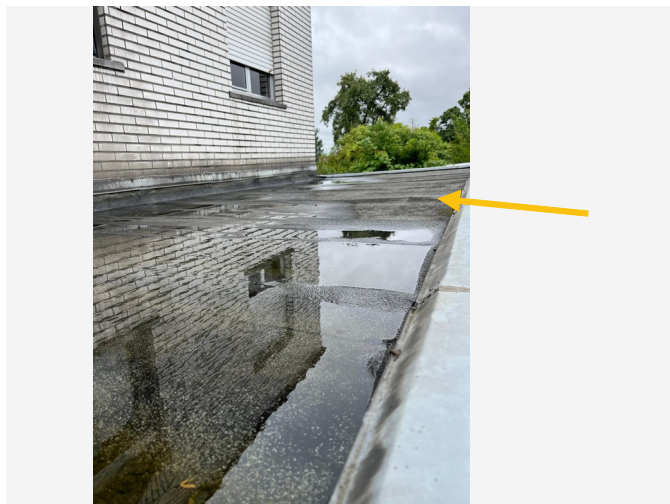
Eindbeoordeling materiaalrisico	Zeer laag materiaalrisico en/of zeer lage kans op vezelvrijgave
---------------------------------	---

Gebondenheid	Categorie 1: hechtgebonden in oorsprong
Asbestsoort (vezeltype)	Crocidoliet aanwezig
Asbestconcentratie	Laag (< 50%)
Afschermingsgraad van het gehele materiaal	Enkel randen niet afgeschermd maar geen contact met binnenluchtstromen
Toestand van het materiaal	Onbeschadigd, niet verweerd

Beschrijving	Roofing dak op gelijkvloers
Omgeving	Buiten
Primaire drager	Plat dak
Asbestmateriaal	Dak- en gevelbekleding - Roofing
Bindmiddel van asbestmateriaal	Bitumen (roofing, teer, asfalt)
Gebondenheid op basis van bindmiddel	Hecht
Hoeveelheid (oppervlakte - aantal)	• 30,00 m ² - 1 stuk

Zorgvuldig beheren

- Zorg voor een veilig beheer. Vermijd het beschadigen van het asbestmateriaal. Controleer de toestand jaarlijks op wijzigingen.
- Hemelwater dat afspoelt van asbestcement daken of gevels kan asbestdeeltjes bevatten. Gebruik het enkel voor gesloten circuits (bv. spoelen toiletten). Reinig na het vervangen van het dak of de gevel de dakgoten en regenwaterput of -ton om asbesthoudend sediment of slib te verwijderen

- Eenvoudige handelingen: mag via doe-het-zelf of door werknemer(s) met opleidingsattest eenvoudige handelingen
Omwille van de werken op hoogte kan men dit best laten uitvoeren door ervaren dakwerkers met een opleidingsattest

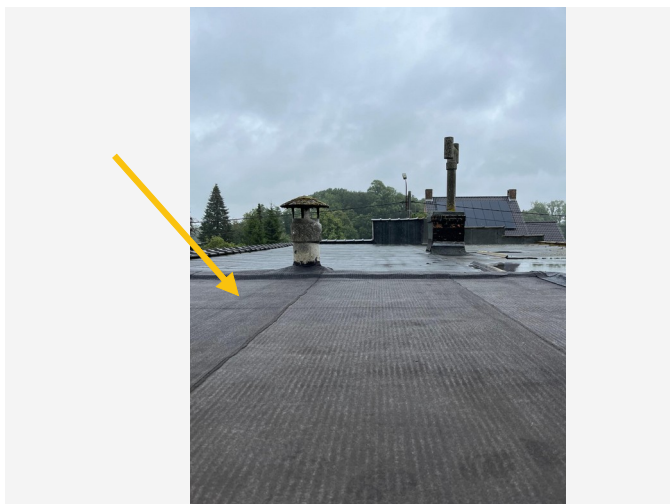
Situeringfoto

Permanente beperking

Reden: Het te onderzoeken materiaal situeert zich hoger dan 3,50 m te rekenen vanaf een veilige ondergrond

Uitleg van de asbestdeskundige: Er is geen veilige toegang

(Asbest)materiaal	Dak- en gevelbekleding - Roofing
Karakterisatie	Asbest (verdacht)
Primaire drager	Plat dak

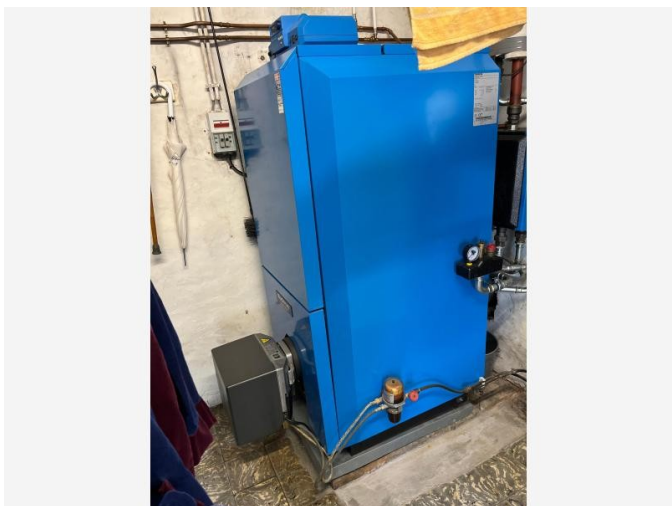
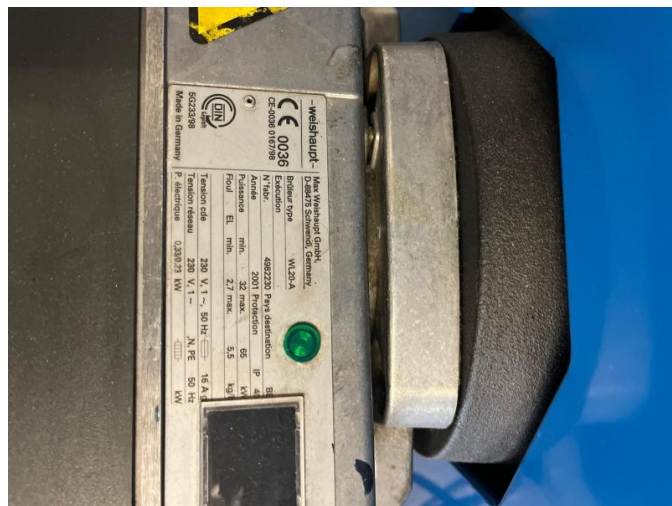
Fiche 8: CV ketel dichtingen

Geen asbest

Beschrijving	CV ketel dichtingen
Omgeving	Binnen
Identificatiemethode	Vaststelling met bewijsdocument, zonder monstername
Destructieve handeling voor identificatie	Nee
Opmerking	De ketel is in 2014 vernieuwd en de brander heeft bouwjaar 2001. Maw geen asbesthoudende materialen gebruikt!

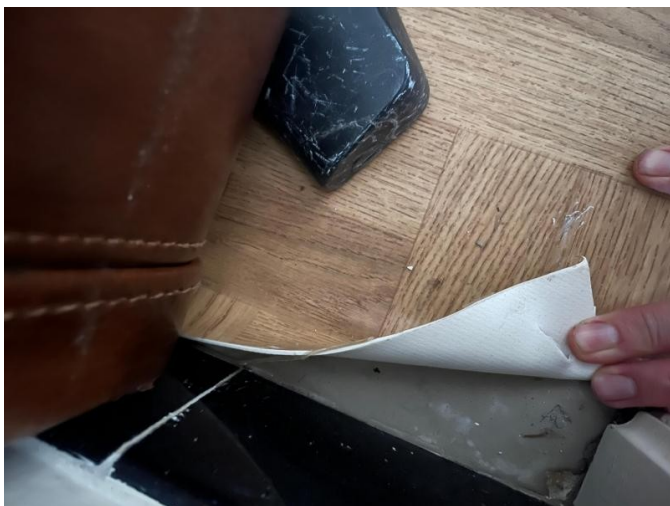
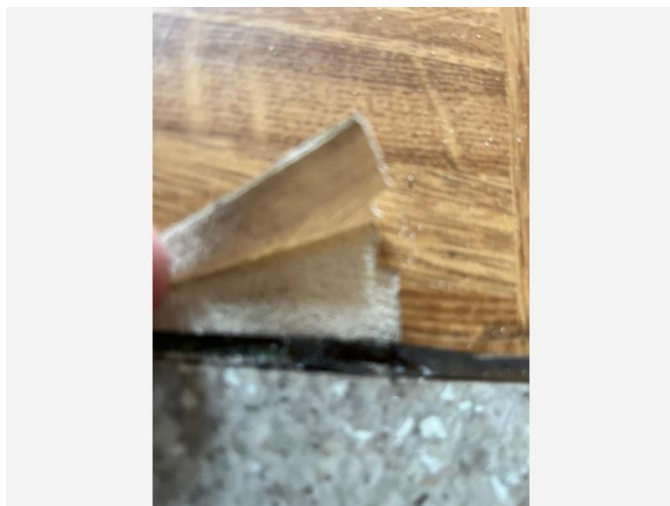
Geen asbest

Beschrijving	Vloerbekleding 1 ste VD + living+keuken
Omgeving	Binnen
Identificatiemethode	Vaststelling zonder monsternamen
Destructieve handeling voor identificatie	Nee
Opmerking	Dit is een vinyl vloer
