Asbestinventarisatetest

Hoekstraat 25B, 2221 Heist-op-den-Berg

Attestnummer : 20260123-000012.000

Uitgegeven op : 23.01.2026

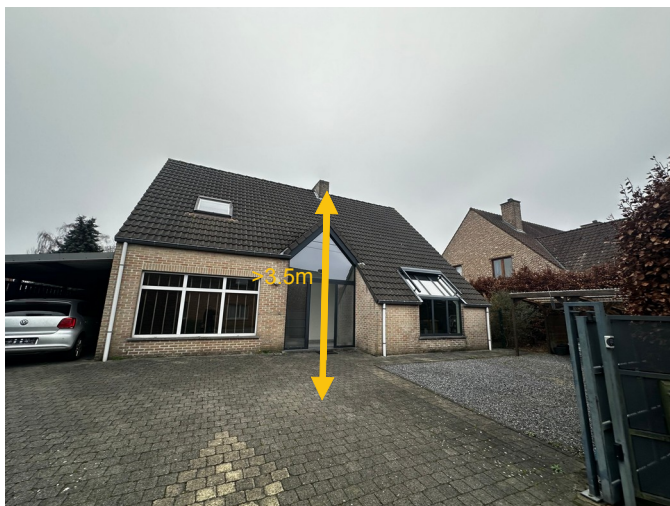
Situeringfoto

Tijdelijke beperking

Reden: Het te onderzoeken materiaal situeert zich hoger dan 3,50 m te rekenen vanaf een veilige ondergrond

Uitleg van de asbestdeskundige: De schouw bevat binnenin mogelijk een asbestcement rookgaskanaal. Laat dit onderzoeken bij eventuele werken.

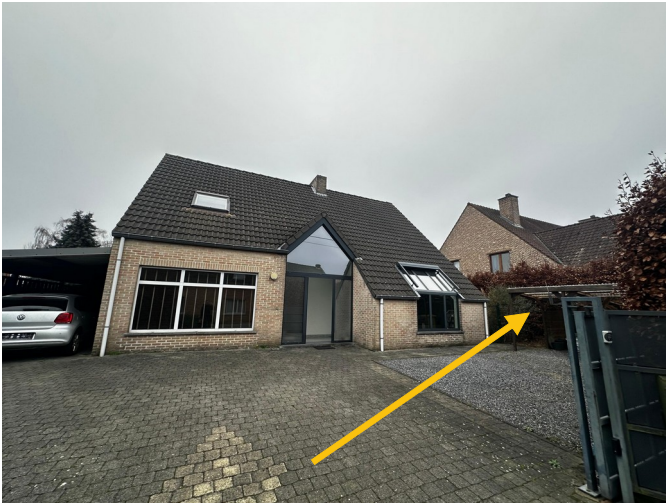
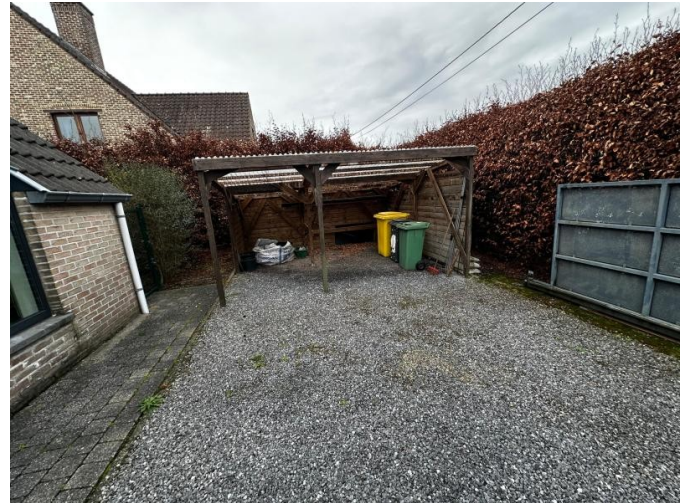
Informatie over een niet-asbestverdacht materiaal

Geen waarneembare asbestverdachte materialen aangetroffen.

De asbestdeskundige beoordeelt het materiaal als niet-asbestverdacht.

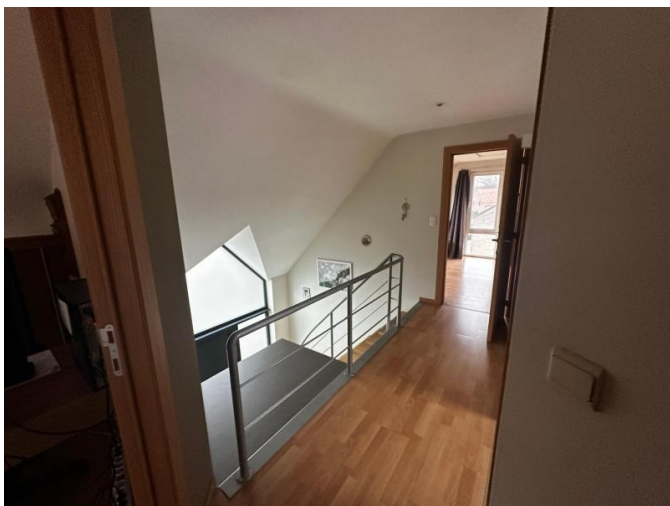
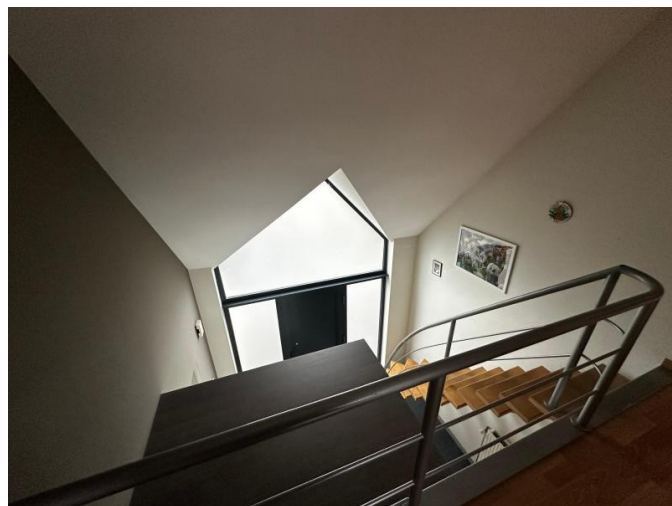
Informatie over een niet-asbestverdacht materiaal

De plafonds werden afgewerkt met niet-asbestverdachte voorzetpanelen die inspectie van de bedekte structuur (opbouw, pleisterwerk) verhinderen.

| Basis voor advies | De asbestdeskundige beoordeelt het materiaal als niet-asbestverdacht. |

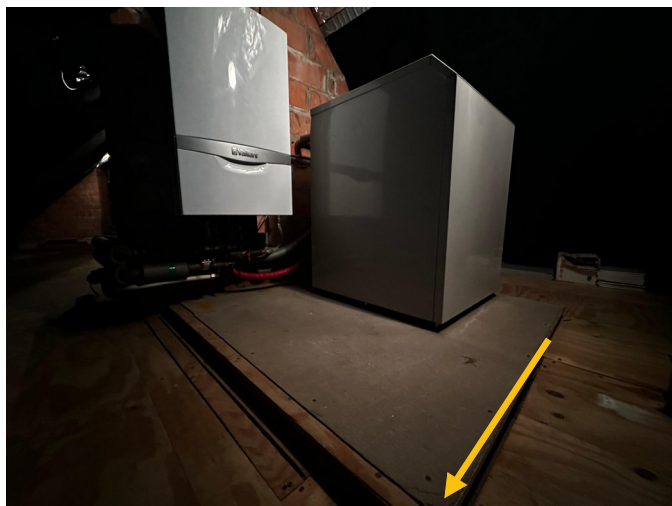
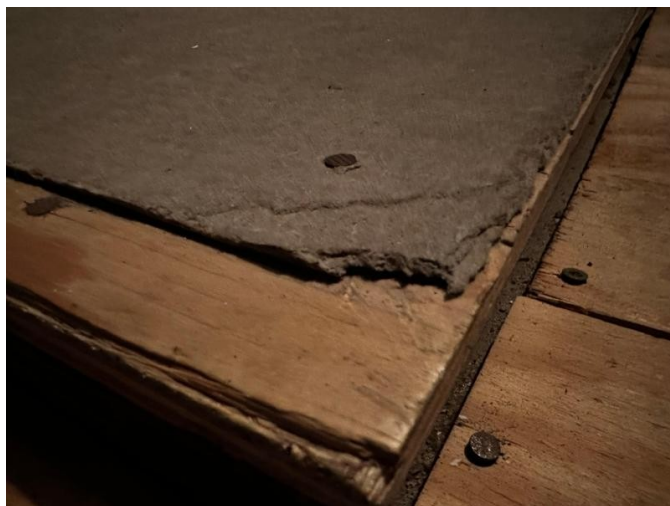
Fiche 5: Plaat onder ketel

Geen asbest

| # | Type | Referentie | Resultaat |
|---|---|---|---|
| 5.1 | Puntmonster | PM01 - Plaat ketel | Geen asbest |

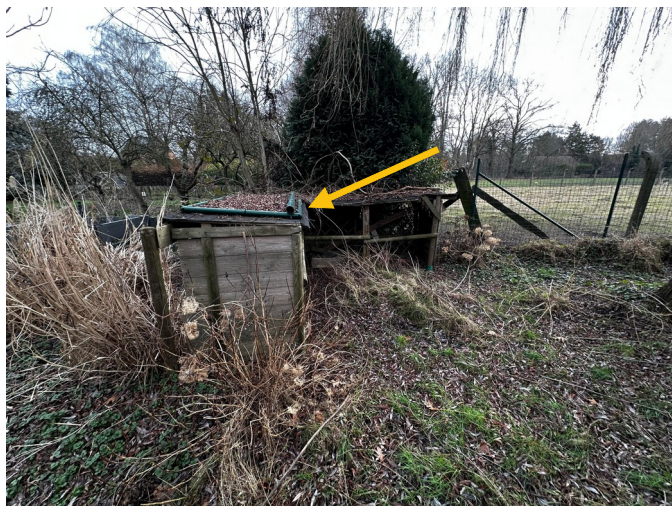
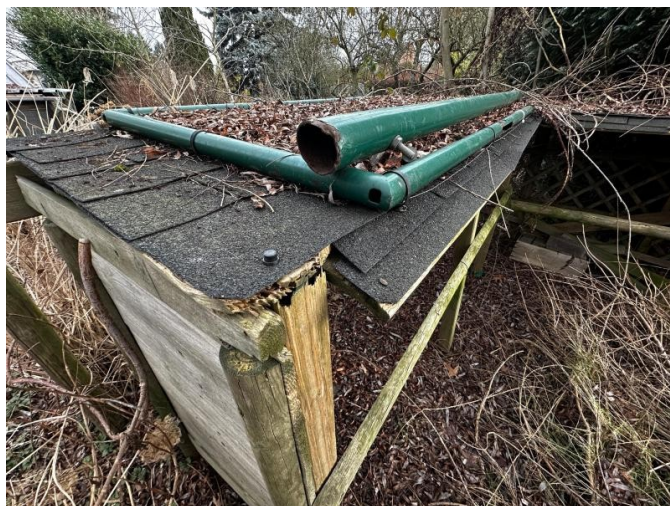
Fiche 6: Roofing

Geen asbest

| # | Type | Referentie | Resultaat |
|---|---|---|---|
| 6.1 | Puntmonster | PM03 - Bitumen tuin | Geen asbest |

| Opmerking | Staalname tot op de eventuele onderliggende lagen is niet mogelijk zonder uitbreiding naar een destructief onderzoek. |

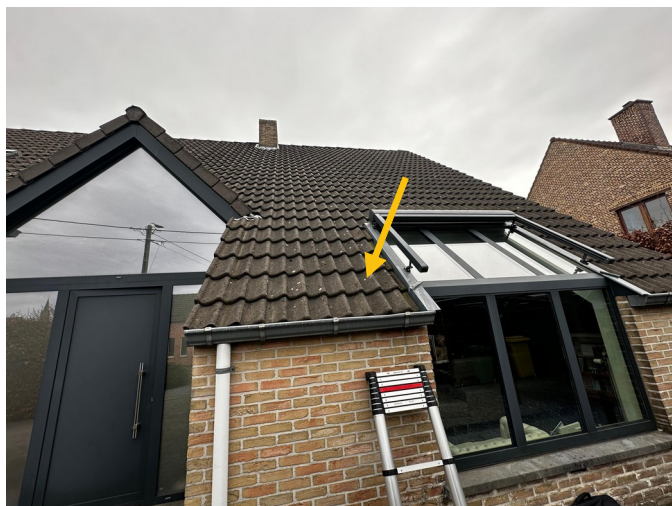
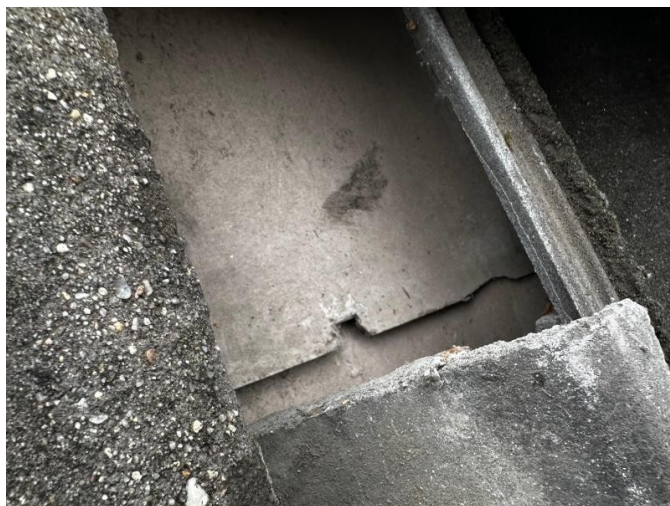
Fiche 7: Onderdak type Menuiserie

Geen asbest

| # | Type | Referentie | Resultaat |
|---|---|---|---|
| 7.1 | Puntmonster | PM02 - onderdak | Geen asbest |

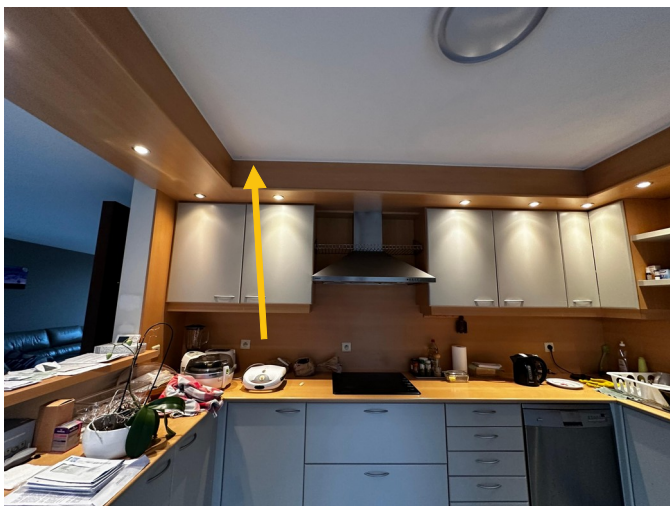
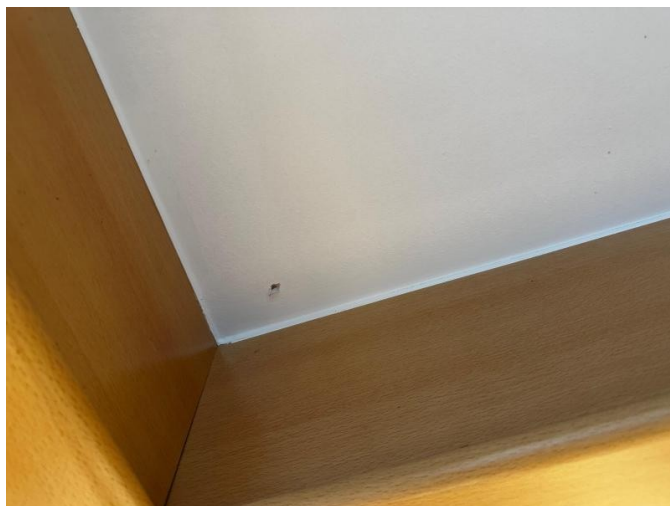
Fiche 8: Pleisterwerk plafonds

Geen asbest

| # | Type | Referentie | Resultaat |
|---|---|---|---|
| 8.1 | Mengmonster | MM02 - pleisterwerken plafonds | Geen asbest |

| Opmerking | De hoeveelheid is een zo nauwkeurig mogelijke opmeting. Hieraan kunnen evenwel geen rechten worden ontleend. Waar mogelijk, wordt staalname uitgevoerd conform het inspectieprotocol: in een droge ruimte zoals een slaapkamer, in een natte ruimte zoals een keuken of badkamer, in de traphal en stookruimte was er geen pleisterwerk aanwezig aan de plafonds. Hier werd dus geen staal genomen. |

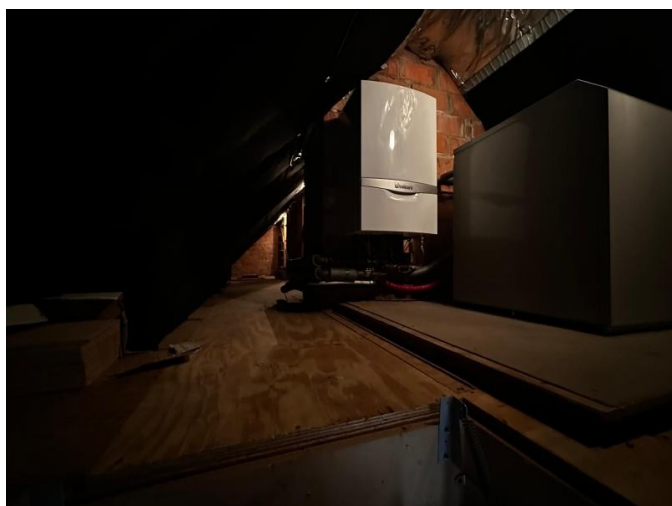
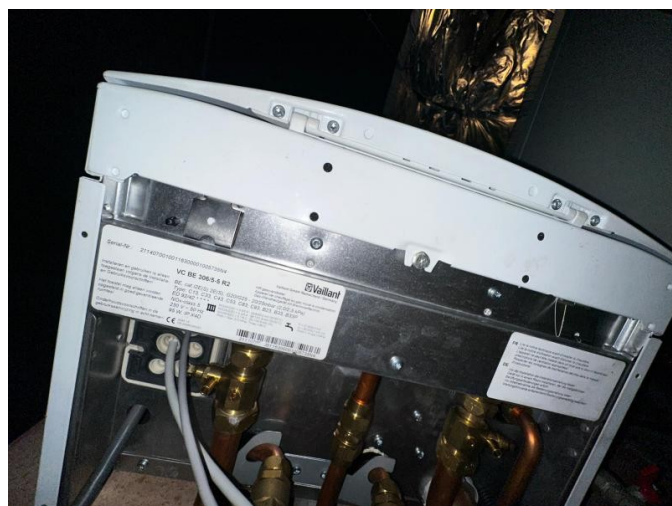
| Beschrijving | Notitie | Terug te vinden op plannen |
|---|---|---|
| Fiche 9: CV-ketel (niet verdacht) | De CV-ketel (dichtingen, isolerend materiaal) is niet asbestverdacht. | Plan 1.6: Grondplan zolder |

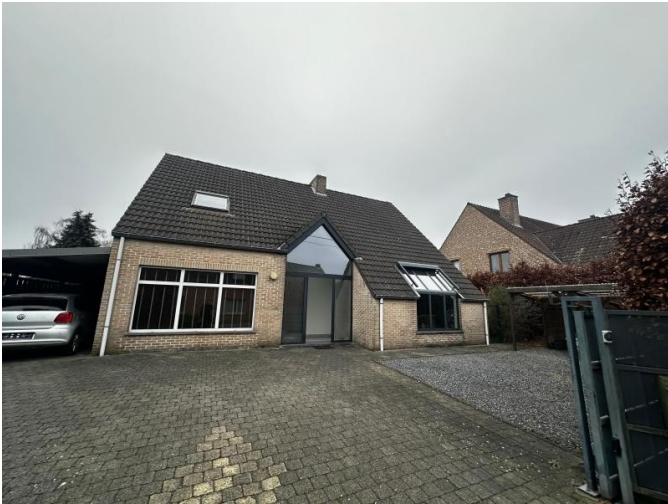
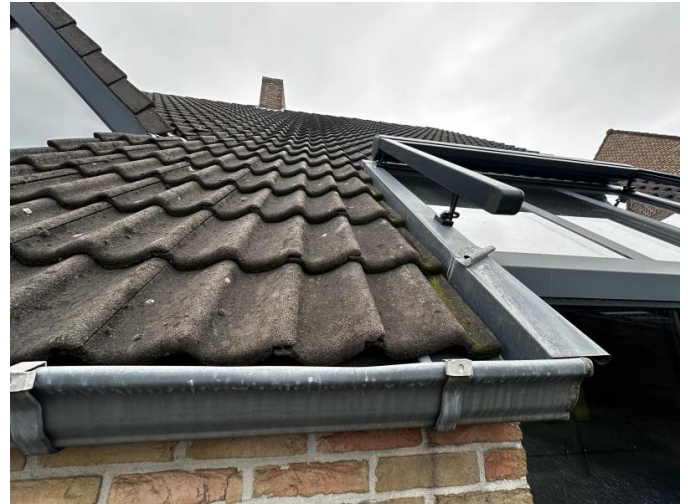
| Beschrijving | Notitie | Terug te vinden op plannen |
|---|---|---|
| Fiche 10: Dakbedekking bestaande uit pannen (niet verdacht) | De dakbedekking is niet-asbestverdacht. | Plan 1.6: Grondplan zolder |

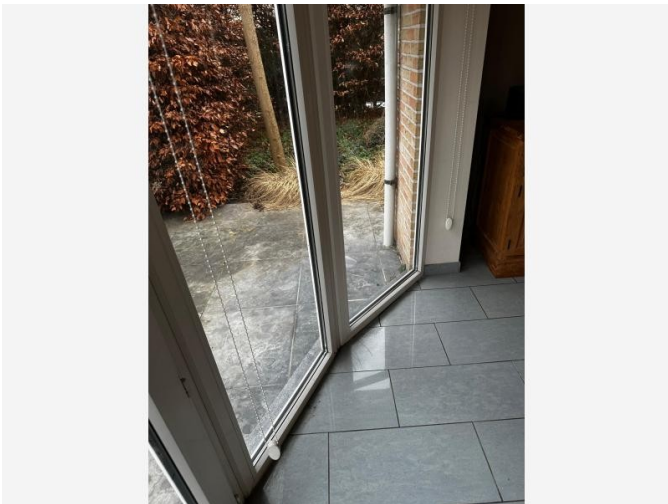
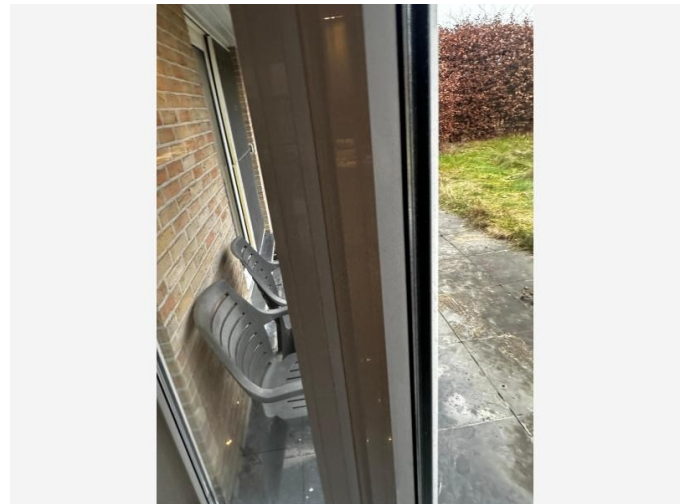
| Beschrijving | Notitie | Terug te vinden op plannen |
|---|---|---|
| Fiche 11: Kit aan de ramen | De kit aan de ramen is niet asbestverdacht. Het gaat om silicone. | Plan 1.2: Grondplan gelijkvloers |
