Asbestinventarisatetest

Heiveldstraat 89, 9040 Gent

Attestnummer : 20230614-000119.000

Uitgegeven op : 14.06.2023

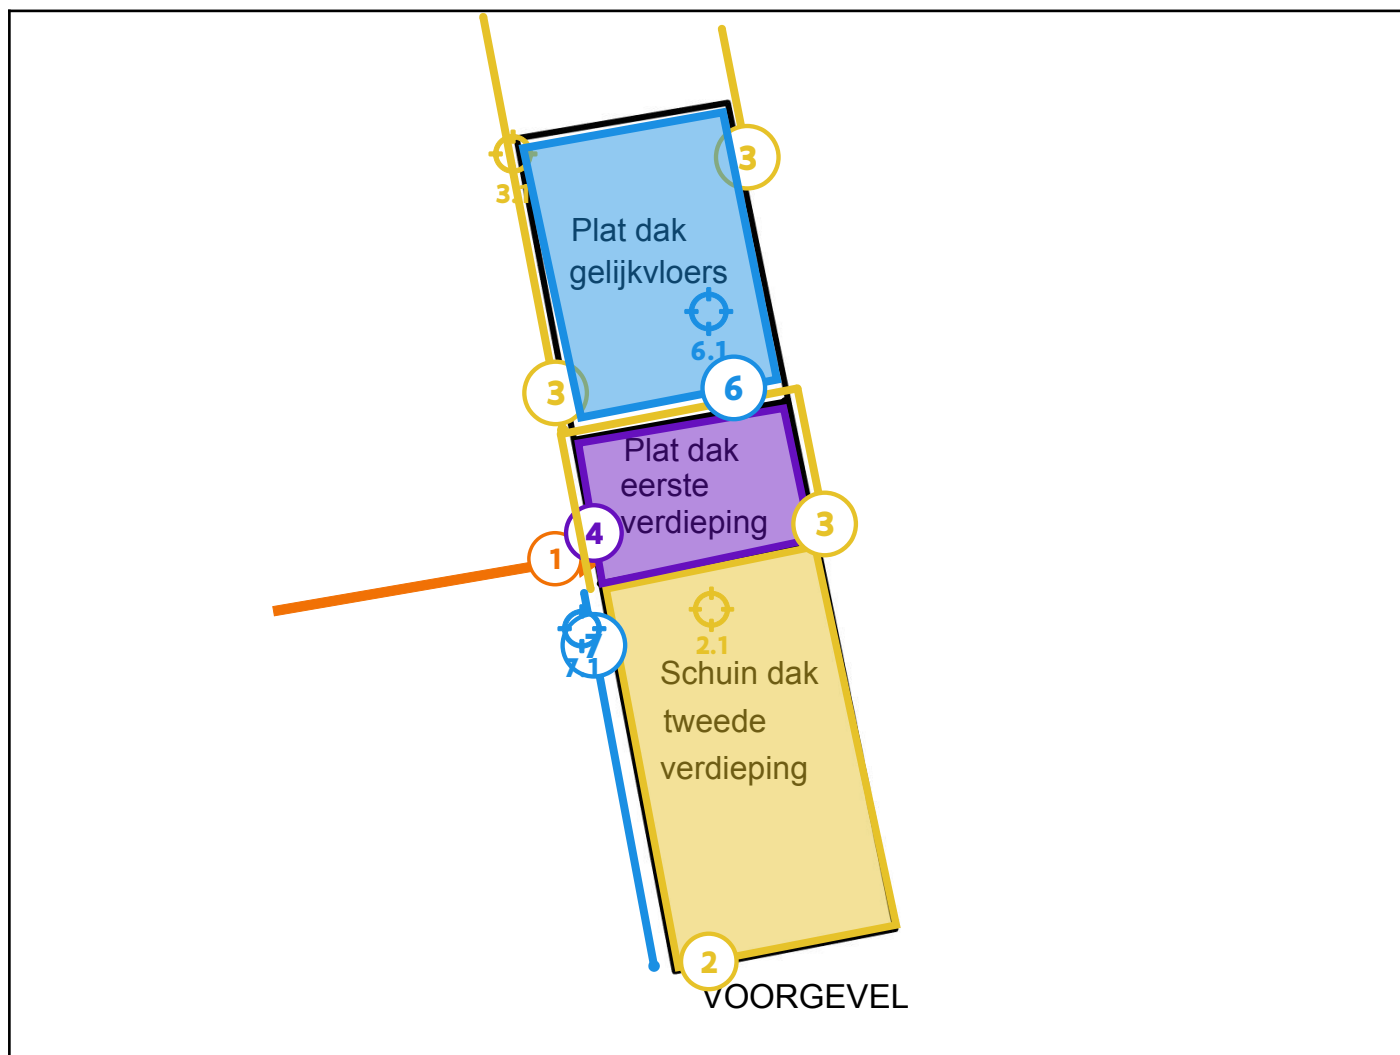
Plan 1.4: Dak en buitengevel

Beschrijving	Type	Actie
1. Schouwbus	Asbestmateriaal	Verwijderen
2. Onderdakplaten	Asbestmateriaal	Zorgvuldig beheren
2.1 Code: ID1	Puntmonster	-
3. Dekstenen	Asbestmateriaal	Zorgvuldig beheren
3.1 Code: ID3	Puntmonster	-
4. Plat dak zink	Advies	-
6. Roofing plat dak	Geen asbest	-

6.1 Code: ID4	Puntmonster	-
7. Leien zijgevel	Geen asbest	-
7.1 Code: ID5	Puntmonster	-

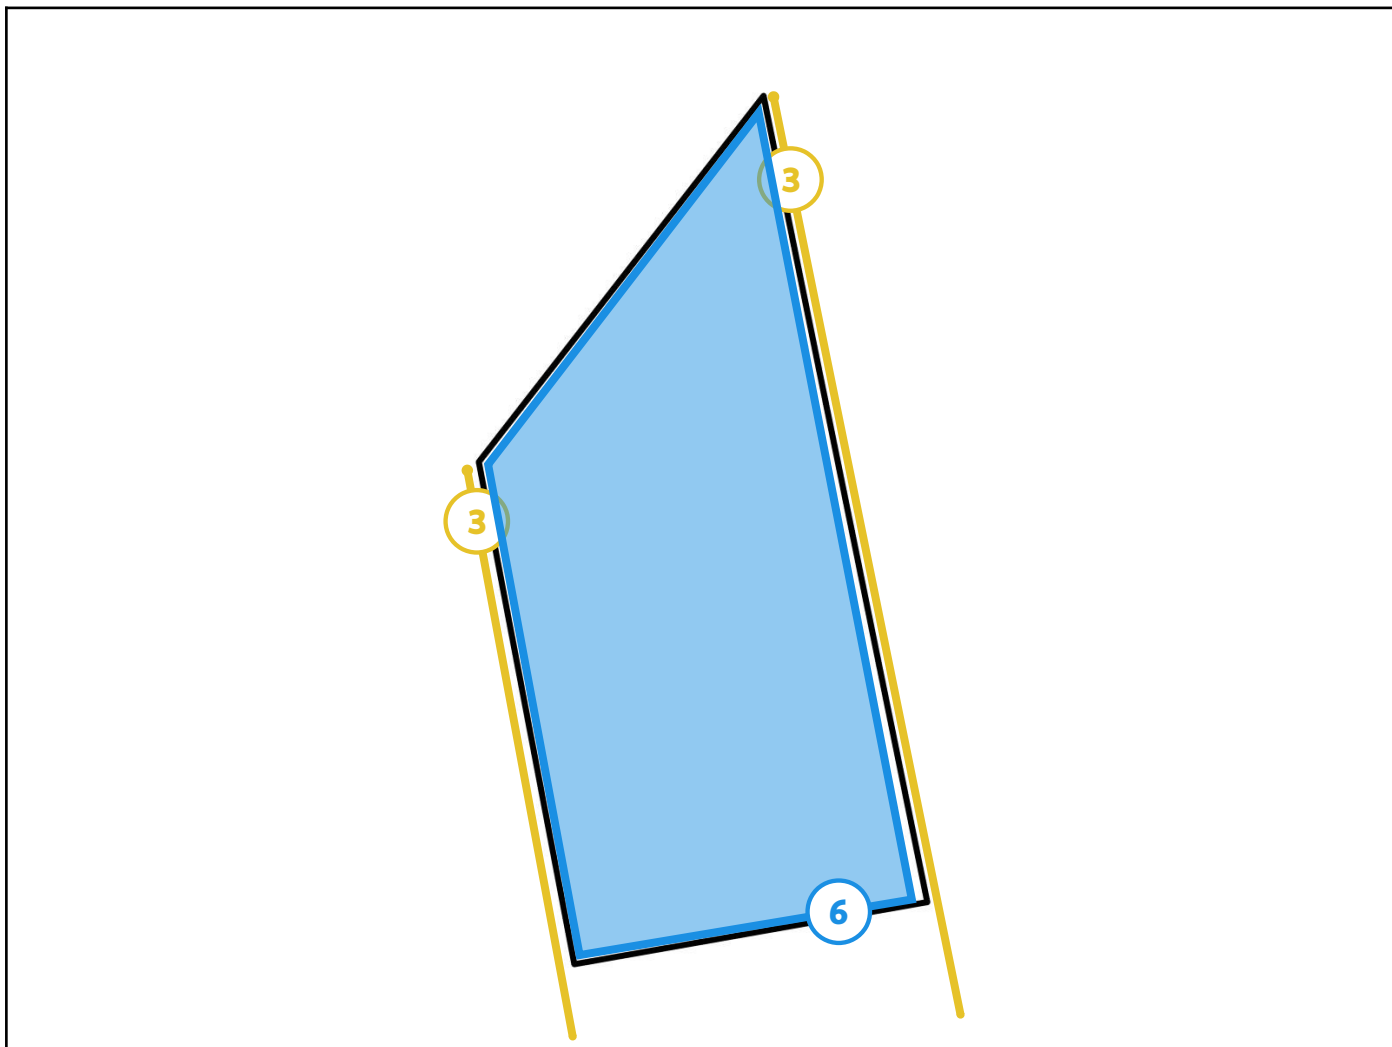
Plan 2.1: Bijgebouw

Beschrijving	Type	Actie
3. Dekstenen	Asbestmateriaal	Zorgvuldig beheren
6. Roofing plat dak	Geen asbest	-

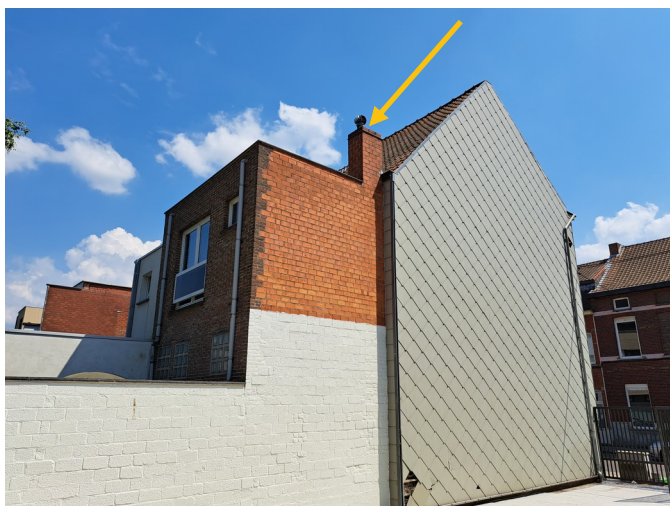
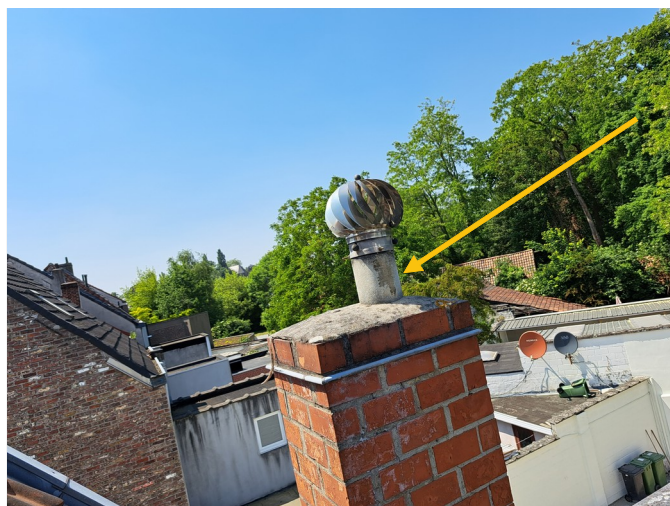
Eindbeoordeling materiaalrisico	Verhoogd materiaalrisico en/of verhoogde kans op vezelvrijgave
---------------------------------	--

Gebondenheid	Categorie 1: hechtgebonden in oorsprong
Asbestsoort (vezeltype)	Crocidoliet aanwezig
Asbestconcentratie	Laag (< 50%)
Afschermingsgraad van het gehele materiaal	Geheel of deels vrij aan de buitenlucht
Toestand van het materiaal	Matig beschadigd, matig verweerd

Beschrijving	Schouwbus
Omgeving	Buiten
Primaire drager	HVAC infrastructuur en uitrusting
Asbestmateriaal	Buis, koker, leiding, pijp, doorvoer
Bindmiddel van asbestmateriaal	Cement
Gebondenheid op basis van bindmiddel	Hecht
Hoeveelheid (lengte - omtrek - dikte - aantal)	<ul style="list-style-type: none">• 1,00 m - 40,00 cm - 0,40 cm - 1 stuk
Totaal volume	0,002 m ³
Eenvoudig bereikbaar	Ja
Bevestigingswijze	<ul style="list-style-type: none">• Geklemd• Verlijmd, ingegoten, versmeerd

Verwijderen

- Zorg voor een veilig beheer. Vermijd het beschadigen van het asbestmateriaal. Controleer de toestand jaarlijks op wijzigingen.

- Eenvoudige handelingen: mag via doe-het-zelf of door werknemer(s) met opleidingsattest eenvoudige handelingen
Deze toepassing kan met eenvoudige handelingen verwijderd worden. Door de hoogte is het aangeraden om dit te laten verwijderen door een professional die beschikt over het opleidingsattest 'Asbestverwijdering eenvoudige handelingen'. Bij het verwijderen moet steeds rekening worden gehouden met alle milieu- en veiligheidsvoorschriften.

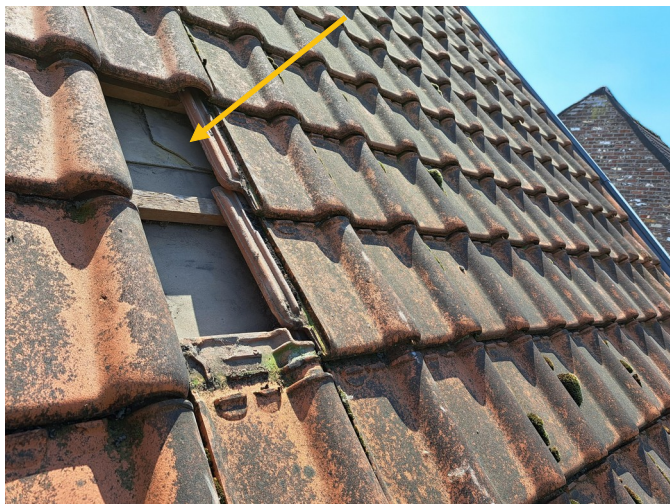
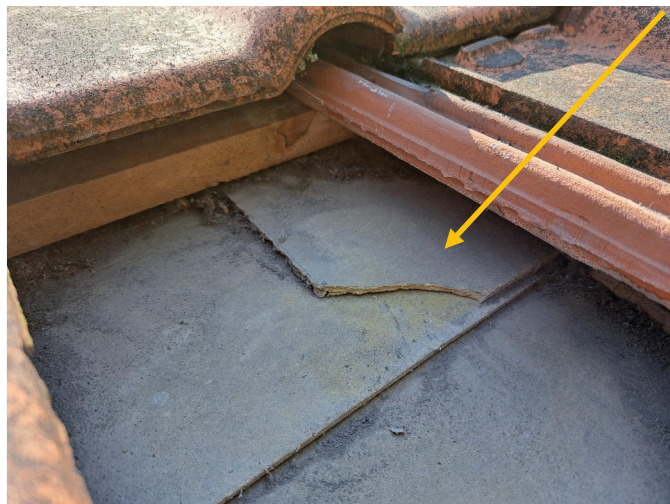
Eindbeoordeling materiaalrisico	Laag materiaalrisico en/of verlaagde kans op vezelvrijgave
---------------------------------	--

Gebondenheid	Categorie 1: hechtgebonden in oorsprong
Asbestsoort (vezeltype)	Alleen chrysotiel
Asbestconcentratie	Laag (< 50%)
Afschermingsgraad van het gehele materiaal	Geheel of deels (ook) vrij aan de binnenlucht
Toestand van het materiaal	Licht beschadigd, licht verweerd. Intact materiaal type Pical – asbestboard of categorie III 'gebondenheid'

#	Type	Referentie	Resultaat
2.1	Puntmonster	ID1	Chrysotiel

Beschrijving	Onderdakplaten
Omgeving	Binnen
Primaire drager	Schuin dak
Asbestmateriaal	Plaat, paneel, tablet - Type Menuiserite
Bindmiddel van asbestmateriaal	Cement
Gebondenheid op basis van bindmiddel	Hecht
Hoeveelheid (oppervlakte - dikte - aantal)	• 65,00 m ² - 0,20 cm - 1 stuk

Zorgvuldig beheren

- Zorg voor een veilig beheer. Vermijd het beschadigen van het asbestmateriaal. Controleer de toestand jaarlijks op wijzigingen.

- Eenvoudige handelingen: mag via doe-het-zelf of door werknemer(s) met opleidingsattest eenvoudige handelingen
Deze toepassing kan met eenvoudige handelingen verwijderd worden door een professional die beschikt over het opleidingsattest 'Asbestverwijdering eenvoudige handelingen'. Hiervoor dient eerst de dakbedekking verwijderd te worden. Bij het verwijderen moet steeds rekening worden gehouden met alle milieu- en veiligheidsvoorschriften.

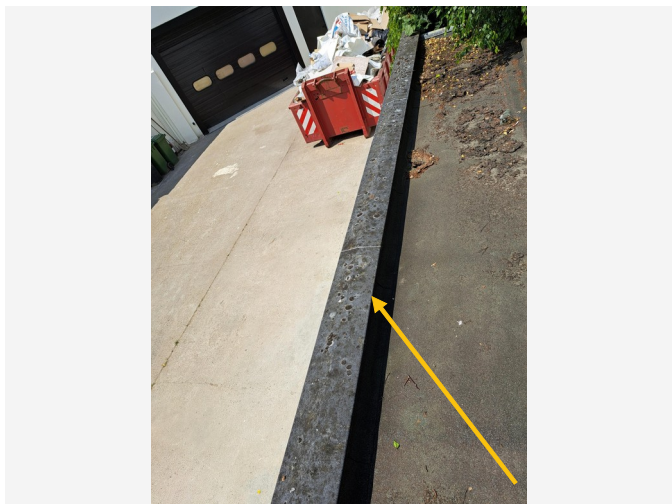
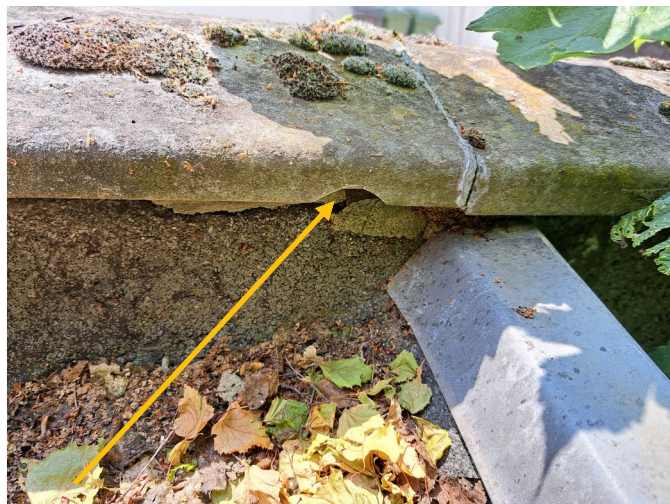
Eindbeoordeling materiaalrisico	Laag materiaalrisico en/of verlaagde kans op vezelvrijgave
---------------------------------	--

Gebondenheid	Categorie 1: hechtgebonden in oorsprong
Asbestsoort (vezeltype)	Alleen chrysotiel
Asbestconcentratie	Laag (< 50%)
Afschermingsgraad van het gehele materiaal	Geheel of deels vrij aan de buitenlucht
Toestand van het materiaal	Licht beschadigd, licht verweerd. Intact materiaal type Pical – asbestboard of categorie III 'gebondenheid'

#	Type	Referentie	Resultaat
3.1	Puntmonster	ID3	Chrysotiel

Beschrijving	Dekstenen
Omgeving	Buiten
Primaire drager	Wand buitenschil
Asbestmateriaal	Deksteen, muurkap - Vol
Bindmiddel van asbestmateriaal	Cement
Gebondenheid op basis van bindmiddel	Hecht

Zorgvuldig beheren

- Zorg voor een veilig beheer. Vermijd het beschadigen van het asbestmateriaal. Controleer de toestand jaarlijks op wijzigingen.

- Eenvoudige handelingen: mag via doe-het-zelf of door werknemer(s) met opleidingsattest eenvoudige handelingen
Deze toepassing kan met eenvoudige handelingen verwijderd worden door een doe-het-zelfer of een professional die beschikt over het opleidingsattest 'Asbestverwijdering eenvoudige handelingen'. Bij het verwijderen moet steeds rekening worden gehouden met alle milieu- en veiligheidsvoorschriften.

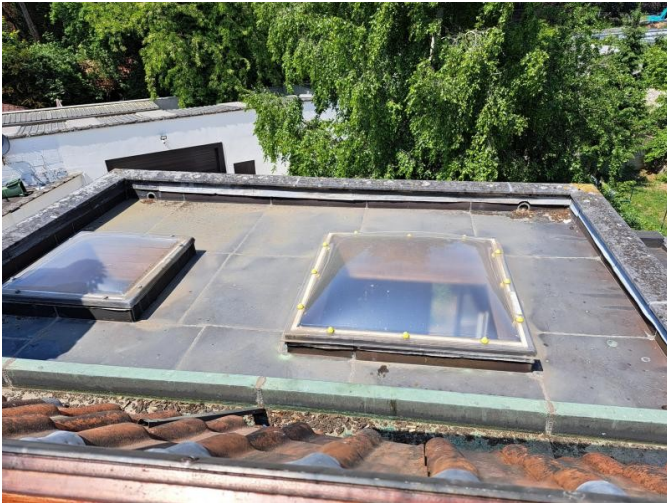
Het plat dak van de eerste verdieping is afgewerkt met zink. Dit is niet asbestverdacht. Ook de dakgoten van het schuin dak zijn gemaakt uit zink.

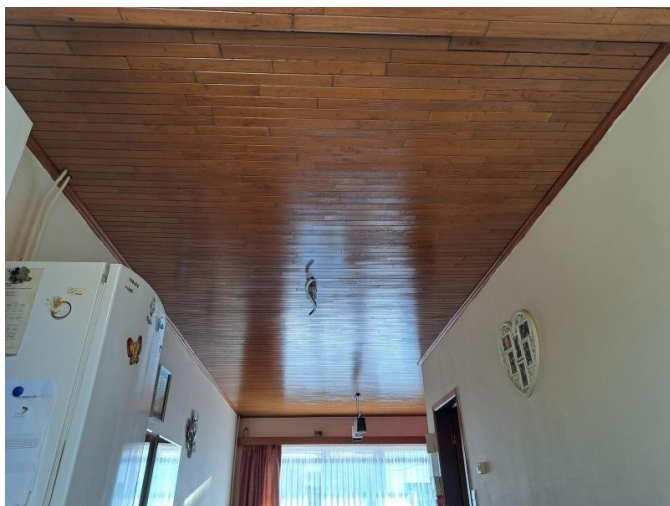
Overall in de woning zijn er houten plafonds. Dit is niet asbestverdacht.

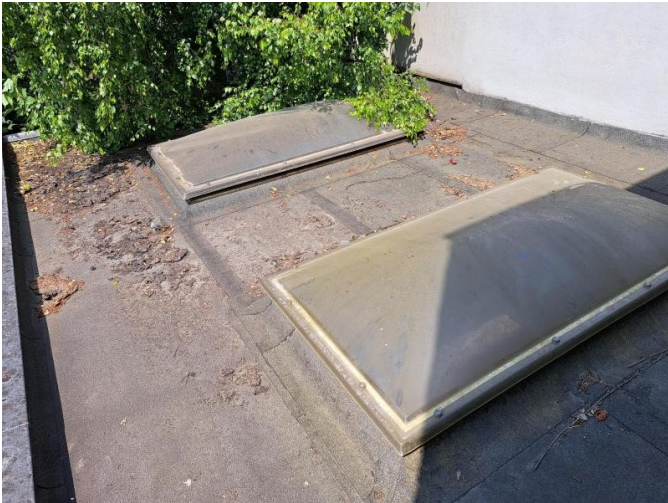
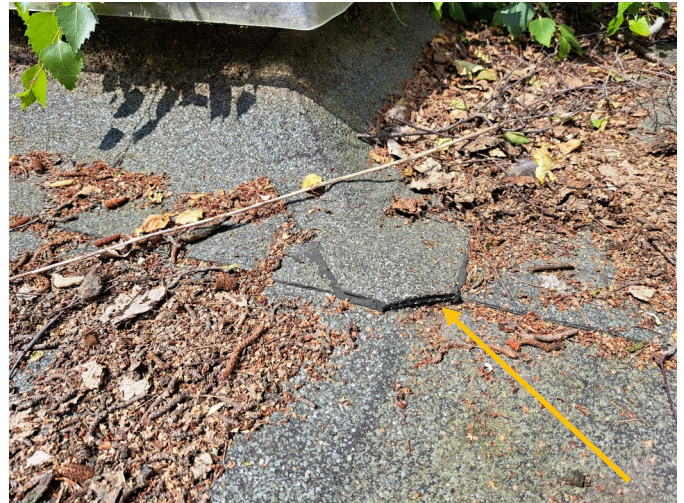
Fiche 6: Roofing plat dak

Geen asbest

#	Type	Referentie	Resultaat
6.1	Puntmonster	ID4	Geen asbest

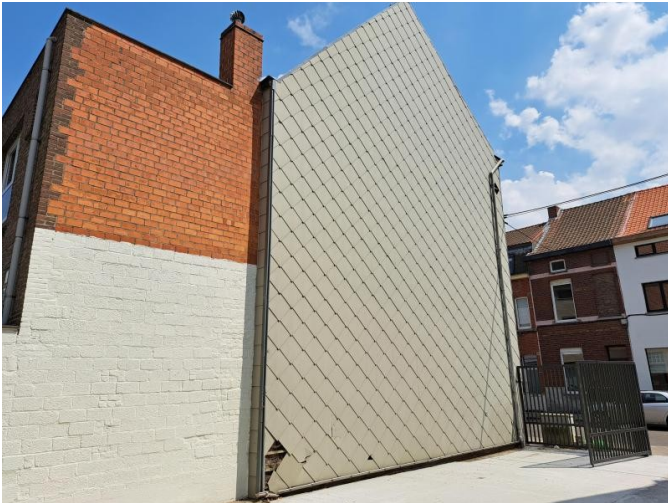
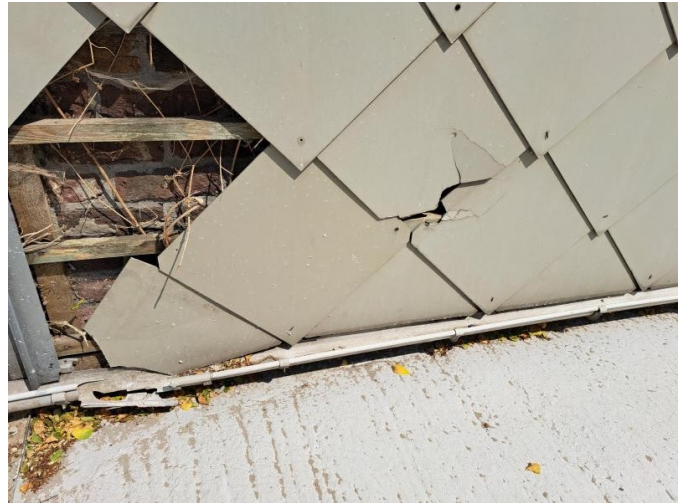
Fiche 7: Leien zijgevel

Geen asbest

#	Type	Referentie	Resultaat
7.1	Puntmonster	ID5	Geen asbest

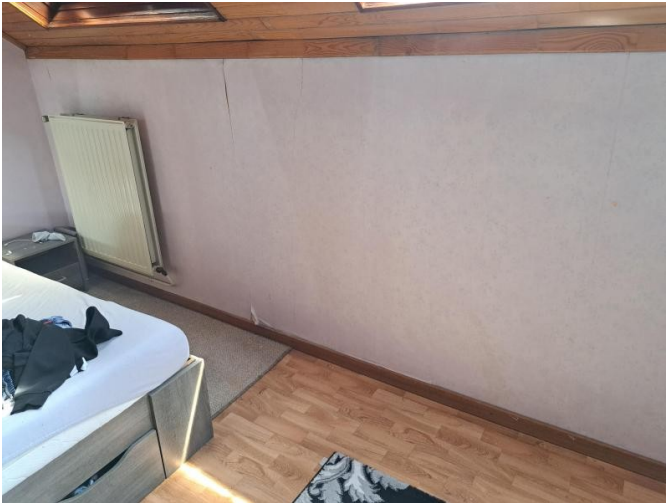
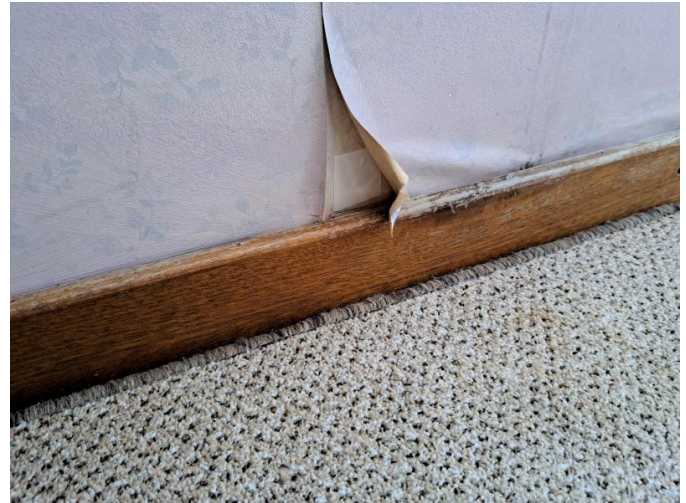
Fiche 8: Pleisterwerk muur

Geen asbest

#	Type	Referentie	Resultaat
8.1	Mengmonster	ID2	Geen asbest
