Asbestinventarisatetest

Zandestraat 43, 9850 Deinze

Attestnummer : 20230307-000232.000

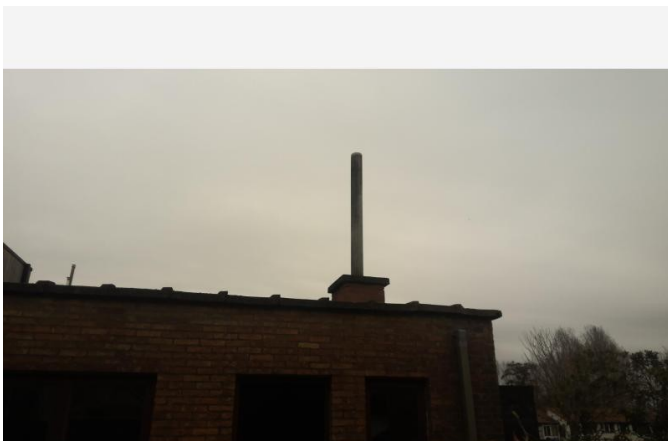
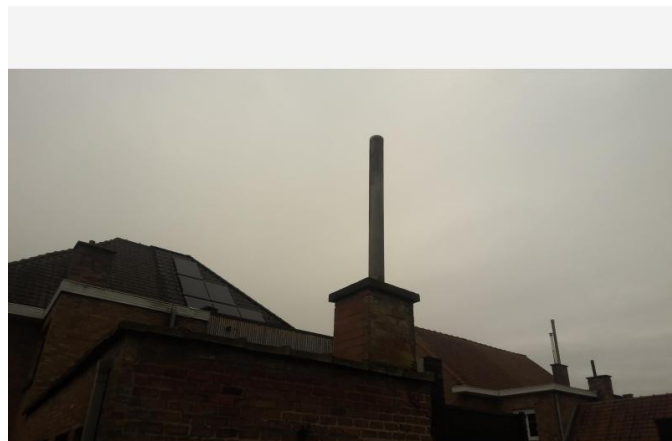
Het asbestmateriaal valt onder de mijlpaal van 2034.

Verwijderen

Eindbeoordeling materiaalrisico	Laag materiaalrisico en/of verlaagde kans op vezelvrijgave
---------------------------------	--

Gebondenheid	Categorie 1: hechtgebonden in oorsprong
Asbestsoort (vezeltype)	Alleen chrysotiel
Asbestconcentratie	Laag (< 50%)
Afschermingsgraad van het gehele materiaal	Geheel of deels vrij aan de buitenlucht
Toestand van het materiaal	Licht beschadigd, licht verweerd. Intact materiaal type Pical – asbestboard of categorie III 'gebondenheid'

Beschrijving	rookgaskanaal
Omgeving	Buiten
Primaire drager	HVAC infrastructuur en uitrusting
Asbestmateriaal	Rookgaskanaal
Bindmiddel van asbestmateriaal	Cement
Gebondenheid op basis van bindmiddel	Hecht
Hoeveelheid (lengte - omtrek - dikte - aantal)	<ul style="list-style-type: none">• 2,00 m - 50,00 cm - 0,50 cm - 1 stuk
Totaal volume	0,005 m ³
Eenvoudig bereikbaar	Ja
Bevestigingswijze	<ul style="list-style-type: none">• Geklemd• Verlijmd, ingegoten, versmeerd

- Zorg voor een veilig beheer. Vermijd het beschadigen van het asbestmateriaal. Controleer de toestand jaarlijks op wijzigingen.

- Eenvoudige handelingen: mag via doe-het-zelf of door werknemer(s) met opleidingsattest eenvoudige handelingen
Deze toepassing kan het veiligst verwijderd worden met eenvoudige handelingen door een professional die beschikt over het opleidingsattest 'Asbestverwijdering eenvoudige handelingen'. Bij het verwijderen moet steeds rekening worden gehouden met alle milieu- en veiligheidsvoorschriften.

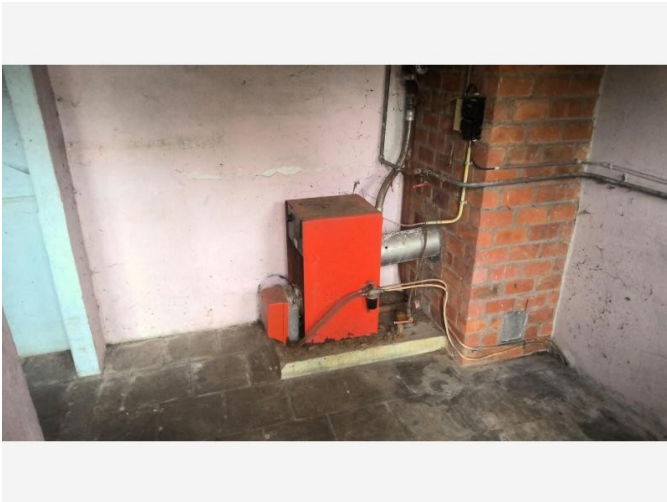
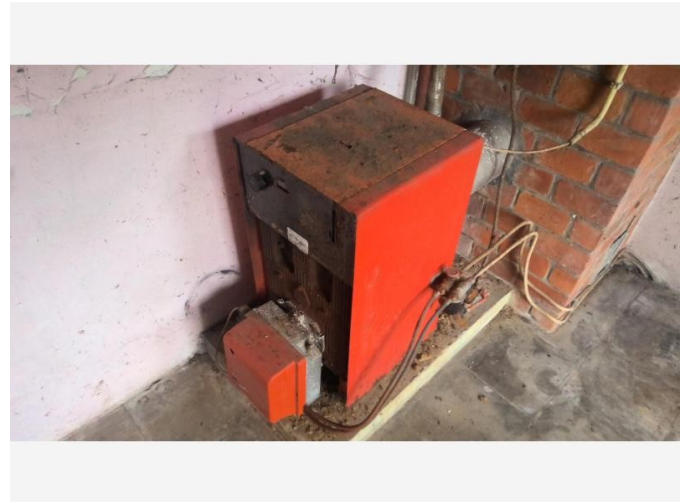
Het asbestmateriaal valt onder de mijlpaal van 2034.

Verwijderen

Eindbeoordeling materiaalrisico	Laag materiaalrisico en/of verlaagde kans op vezelvrijgave
---------------------------------	--

Gebondenheid	Categorie 2: niet-hechtgebonden met matrix
Asbestsoort (vezeltype)	Alleen chrysotiel
Asbestconcentratie	Hoog ($\geq 50\%$)
Afschermingsgraad van het gehele materiaal	Enkel randen niet afgeschermd maar geen contact met binnenluchtstromen
Toestand van het materiaal	Licht beschadigd, licht verweerd. Intact materiaal type Pical – asbestboard of categorie III 'gebondenheid'

Beschrijving	stooktoestel
Omgeving	Binnen
Primaire drager	HVAC infrastructuur en uitrusting
Asbestmateriaal	Pakking, dichting
Bindmiddel van asbestmateriaal	Karton - papier - viltachtig
Gebondenheid op basis van bindmiddel	Niet-hechtgebonden
Hoeveelheid (gewicht - aantal)	<ul style="list-style-type: none">• 1,00 kg - 1 stuk
Totaal gewicht	1,00 kg
Eenvoudig bereikbaar	Ja
Bevestigingswijze	<ul style="list-style-type: none">• Geklemd

- Zorg voor een veilig beheer. Vermijd het beschadigen van het asbestmateriaal. Controleer de toestand jaarlijks op wijzigingen.

- Eenvoudige handelingen: mag via doe-het-zelf of door werknemer(s) met opleidingsattest eenvoudige handelingen
Deze toepassing kan met eenvoudige handelingen verwijderd worden door een doe-het-zelver en afgevoerd worden naar een erkend asbestverwerker.

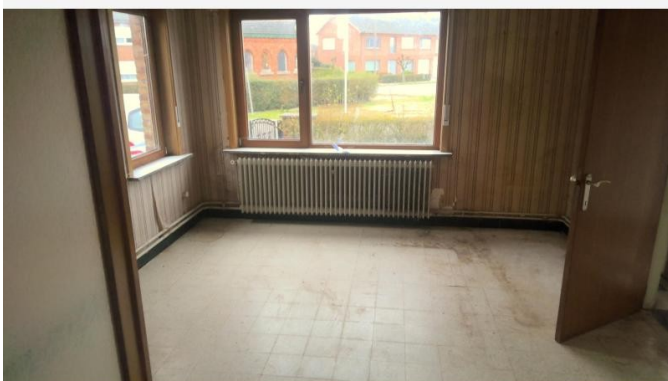
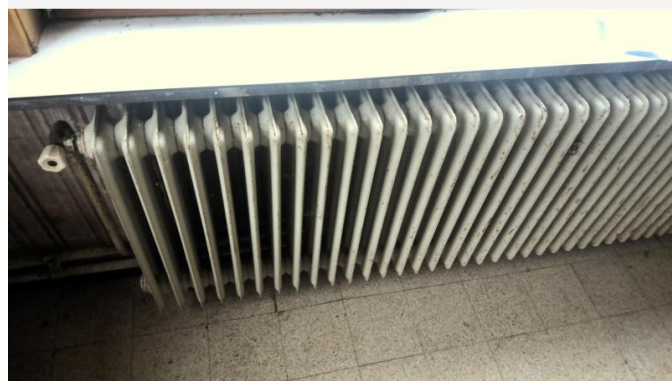
Het asbestmateriaal valt onder de mijlpaal van 2034.

Verwijderen

Eindbeoordeling materiaalrisico	Zeer laag materiaalrisico en/of zeer lage kans op vezelvrijgave
---------------------------------	---

Gebondenheid	Categorie 2: niet-hechtgebonden met matrix
Asbestsoort (vezeltype)	Alleen chrysotiel
Asbestconcentratie	Hoog ($\geq 50\%$)
Afschermingsgraad van het gehele materiaal	Stootvaste afscherming of omkasting
Toestand van het materiaal	Licht beschadigd, licht verweerd. Intact materiaal type Pical – asbestboard of categorie III 'gebondenheid'

Beschrijving	dichting gietijzeren radiatoren
Omgeving	Binnen
Primaire drager	HVAC infrastructuur en uitrusting
Asbestmateriaal	Pakking, dichting
Bindmiddel van asbestmateriaal	Karton - papier - viltachtig
Gebondenheid op basis van bindmiddel	Niet-hechtgebonden
Hoeveelheid (gewicht - aantal)	<ul style="list-style-type: none">• 1,00 kg - 1 stuk
Totaal gewicht	1,00 kg
Eenvoudig bereikbaar	Ja
Bevestigingswijze	<ul style="list-style-type: none">• Geklemd
Identificatiemethode	Vaststelling zonder monsternamen

Destructieve handeling voor identificatie	Nee
Opmerking	De gietijzeren radiatoren zijn algemeen aanwezig en bijgevolg niet allemaal aangeduid op het plan.

- Zorg voor een veilig beheer. Vermijd het beschadigen van het asbestmateriaal. Controleer de toestand jaarlijks op wijzigingen.

- Eenvoudige handelingen: mag via doe-het-zelf of door werknemer(s) met opleidingsattest eenvoudige handelingen
Deze toepassing kan met eenvoudige handelingen verwijderd worden door een doe-het-zelver en afgevoerd worden naar een erkend asbestverwerker.

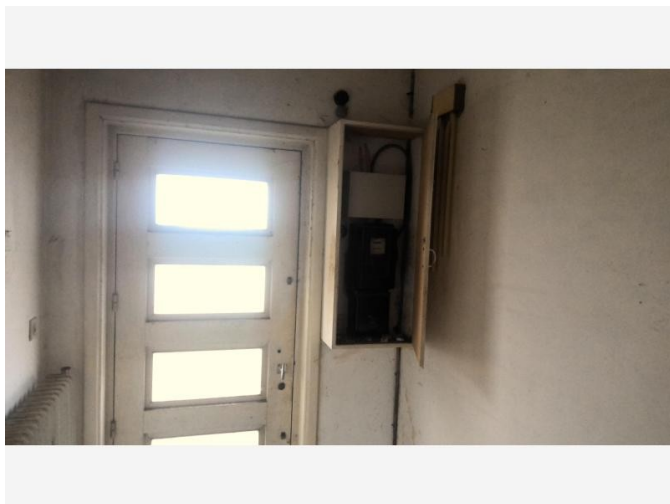
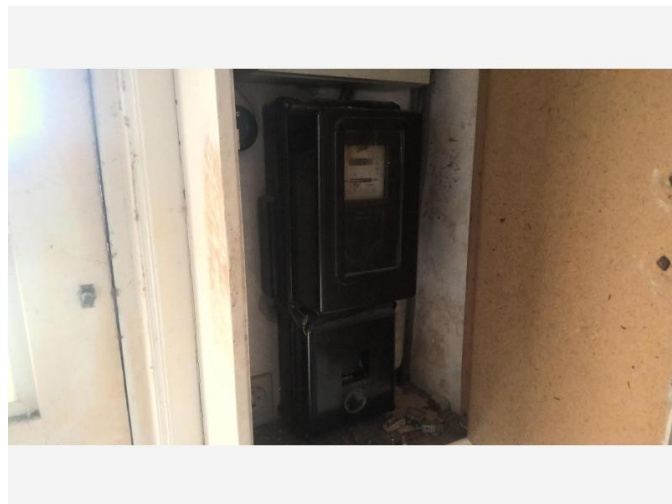
Het asbestmateriaal valt onder de mijlpaal van 2040.

Zorgvuldig beheren

Eindbeoordeling materiaalrisico	Zeer laag materiaalrisico en/of zeer lage kans op vezelvrijgave
---------------------------------	---

Gebondenheid	Categorie 1: hechtgebonden in oorsprong
Asbestsoort (vezeltype)	Alleen chrysotiel
Asbestconcentratie	Laag (< 50%)
Afschermingsgraad van het gehele materiaal	Niet stootvaste afscherming
Toestand van het materiaal	Licht beschadigd, licht verweerd. Intact materiaal type Pical – asbestboard of categorie III 'gebondenheid'

Beschrijving	bakeliet
Omgeving	Binnen
Primaire drager	Communicatie en elektrische infrastructuur en uitrusting
Asbestmateriaal	Plaat, paneel, tablet - Type Bakeliet
Bindmiddel van asbestmateriaal	Kunststof of -hars
Gebondenheid op basis van bindmiddel	Hecht
Hoeveelheid (oppervlakte - dikte - aantal)	• 0,40 m ² - 0,40 cm - 1 stuk
Totaal volume	0,002 m ³
Eenvoudig bereikbaar	Ja
Bevestigingswijze	• Geschroefd
Identificatiemethode	Vaststelling zonder monsternamen

Destructieve handeling voor identificatie	Nee
Opmerking	De bakeliet is algemeen aanwezig in de woning en bijgevolg niet overal aangeduid op het plan.

- Zorg voor een veilig beheer. Vermijd het beschadigen van het asbestmateriaal. Controleer de toestand jaarlijks op wijzigingen.

- Eenvoudige handelingen: mag via doe-het-zelf of door werknemer(s) met opleidingsattest eenvoudige handelingen
De elektrische installatie moet verwijderd worden door een professional die een elektrische opleiding heeft gevolgd. Bij het verwijderen moet steeds rekening worden gehouden met alle milieu- en veiligheidsvoorschriften.

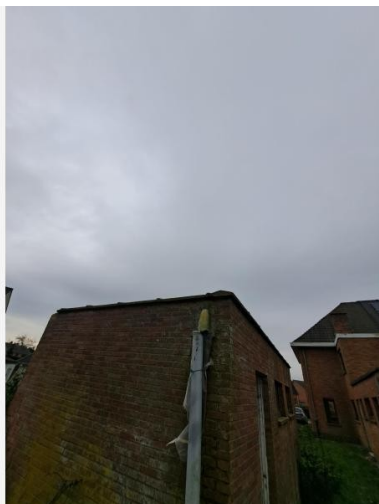
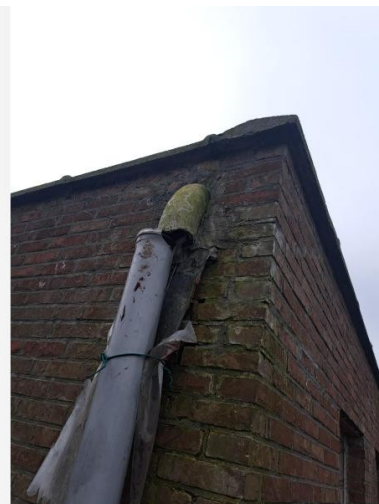
Het asbestmateriaal valt onder de mijlpaal van 2040.

Zorgvuldig beheren

Eindbeoordeling materiaalisico	Laag materiaalisico en/of verlaagde kans op vezelvrijgave
--------------------------------	---

Gebondenheid	Categorie 1: hechtgebonden in oorsprong
Asbestsoort (vezeltype)	Alleen chrysotiel
Asbestconcentratie	Laag (< 50%)
Afschermingsgraad van het gehele materiaal	Geheel of deels vrij aan de buitenlucht
Toestand van het materiaal	Licht beschadigd, licht verweerd. Intact materiaal type Pical – asbestboard of categorie III 'gebondenheid'

Beschrijving	afvoerleiding dakgoot
Omgeving	Buiten
Primaire drager	Infrastructuur hemelwater (opvang en afvoer)
Asbestmateriaal	Buis, koker, leiding, pijp, doorvoer
Bindmiddel van asbestmateriaal	Cement
Gebondenheid op basis van bindmiddel	Hecht
Hoeveelheid (lengte - omtrek - dikte - aantal)	• 0,30 m - 30,00 cm - 1,00 cm - 1 stuk
Totaal volume	< 0,001 m ³

- Zorg voor een veilig beheer. Vermijd het beschadigen van het asbestmateriaal. Controleer de toestand jaarlijks op wijzigingen.
- Hemelwater dat afspoelt van asbestcement daken of gevels kan asbestdeeltjes bevatten. Gebruik het enkel voor gesloten circuits (bv. spoelen toiletten). Reinig na het vervangen van het dak of de gevel de dakgoten en regenwaterput of -ton om asbesthoudend sediment of slib te verwijderen

- Eenvoudige handelingen: mag via doe-het-zelf of door werknemer(s) met opleidingsattest eenvoudige handelingen
Deze toepassing zit geklemd en kan daarom het veiligst verwijderd worden door een professional die beschikt over het opleidingsattest 'Asbestverwijdering eenvoudige handelingen'. Bij het verwijderen moet steeds rekening worden gehouden met alle milieu- en veiligheidsvoorschriften.

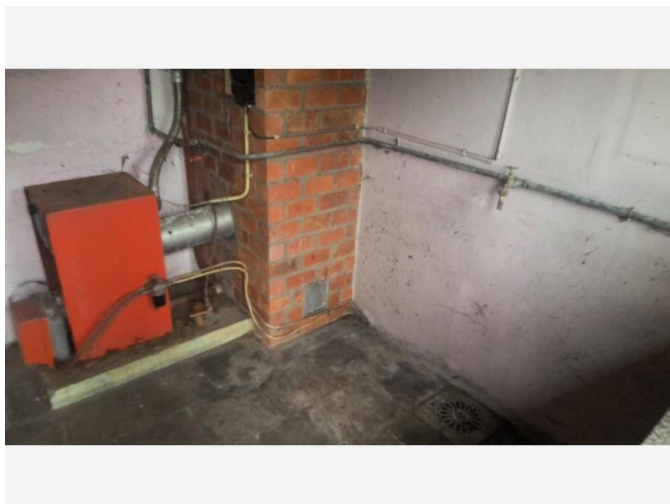
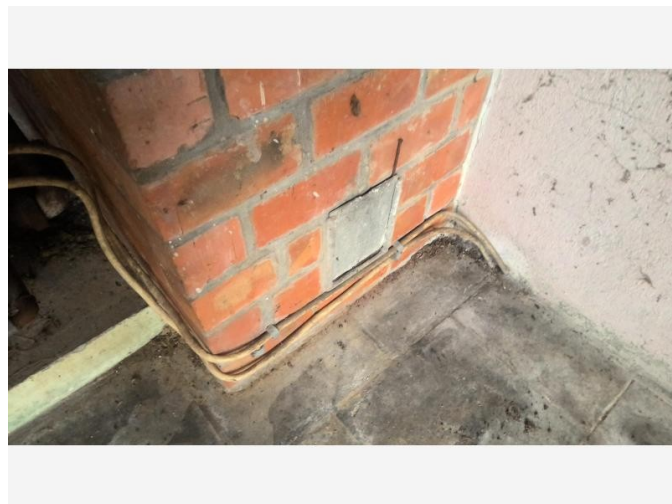
Het asbestmateriaal valt onder de mijlpaal van 2040.

Zorgvuldig beheren

Eindbeoordeling materiaalrisico	Laag materiaalrisico en/of verlaagde kans op vezelvrijgave
---------------------------------	--

Gebondenheid	Categorie 1: hechtgebonden in oorsprong
Asbestsoort (vezeltype)	Alleen chrysotiel
Asbestconcentratie	Laag (< 50%)
Afschermingsgraad van het gehele materiaal	Geheel of deels (ook) vrij aan de binnenlucht
Toestand van het materiaal	Licht beschadigd, licht verweerd. Intact materiaal type Pical – asbestboard of categorie III 'gebondenheid'

Beschrijving	roetschuif
Omgeving	Binnen
Primaire drager	HVAC infrastructuur en uitrusting
Asbestmateriaal	Brandwerende afsluiting (prefab geheel) - Luik
Bindmiddel van asbestmateriaal	Cement
Gebondenheid op basis van bindmiddel	Hecht
Hoeveelheid (gewicht - aantal)	<ul style="list-style-type: none">• 0,50 kg - 1 stuk
Totaal gewicht	0,50 kg
Eenvoudig bereikbaar	Ja
Bevestigingswijze	<ul style="list-style-type: none">• Geklemd
Identificatiemethode	Vaststelling zonder monstername

- Zorg voor een veilig beheer. Vermijd het beschadigen van het asbestmateriaal. Controleer de toestand jaarlijks op wijzigingen.

- Eenvoudige handelingen: mag via doe-het-zelf of door werknemer(s) met opleidingsattest eenvoudige handelingen
Deze toepassing kan met eenvoudige handelingen verwijderd worden door een doe-het-zelfer of een professional die beschikt over het opleidingsattest 'Asbestverwijdering eenvoudige handelingen'. Bij het verwijderen moet steeds rekening worden gehouden met alle milieu- en veiligheidsvoorschriften.

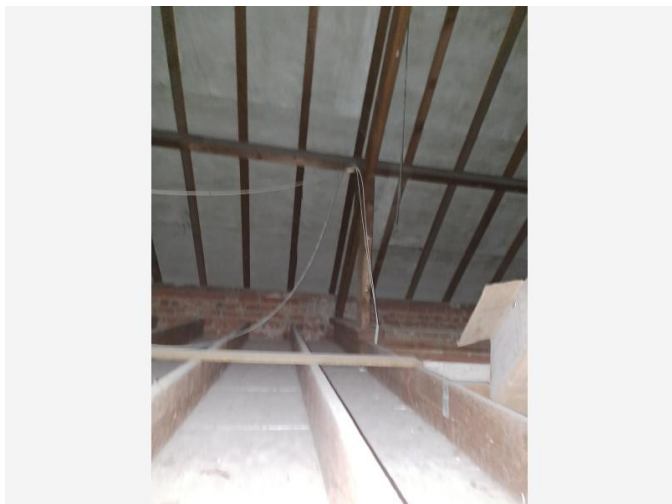
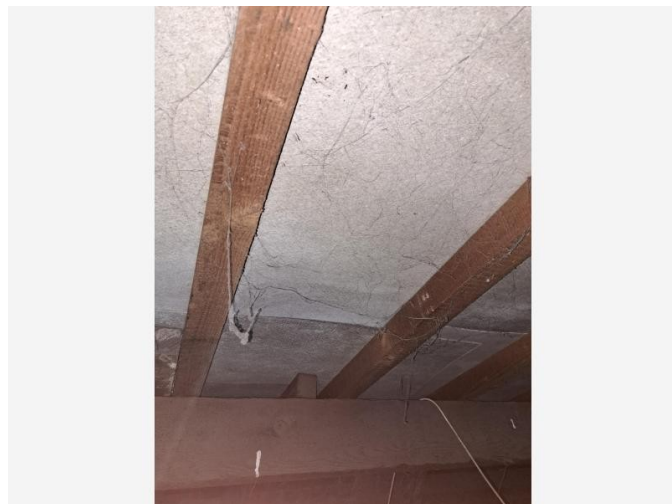
Het asbestmateriaal valt onder de mijlpaal van 2040.

Zorgvuldig beheren

Eindbeoordeling materiaalrisico	Laag materiaalrisico en/of verlaagde kans op vezelvrijgave
---------------------------------	--

Gebondenheid	Categorie 1: hechtgebonden in oorsprong
Asbestsoort (vezeltype)	Alleen chrysotiel
Asbestconcentratie	Laag (< 50%)
Afschermingsgraad van het gehele materiaal	Geheel of deels (ook) vrij aan binnenluchtstromen
Toestand van het materiaal	Licht beschadigd, licht verweerd. Intact materiaal type Pical – asbestboard of categorie III 'gebondenheid'

Beschrijving	onderdak
Omgeving	Binnen
Primaire drager	Schuin dak
Asbestmateriaal	Plaat, paneel, tablet - Type Menuiserite
Bindmiddel van asbestmateriaal	Cement
Gebondenheid op basis van bindmiddel	Hecht
Hoeveelheid (oppervlakte - dikte - aantal)	● 90,00 m ² - 0,40 cm - 1 stuk
Totaal volume	0,36 m ³

Eenvoudig bereikbaar	Nee <ul style="list-style-type: none">Het asbestmateriaal is bedekt (uitgezonderd laag verf, coating, behang, kunststof, textiel) en het wegnemen van het bedekkende materiaal kan niet zonder het bedekkende materiaal te beschadigen.
Bevestigingswijze	<ul style="list-style-type: none">Genageld, geniet
Identificatiemethode	Vaststelling zonder monsternamen
Destructieve handeling voor identificatie	Nee

- Zorg voor een veilig beheer. Vermijd het beschadigen van het asbestmateriaal. Controleer de toestand jaarlijks op wijzigingen.
- Zorg voor een veilig beheer en verwijder dit asbestmateriaal wanneer het bij werken eenvoudig bereikbaar wordt. Controleer de toestand jaarlijks op wijzigingen.

- Eenvoudige handelingen: mag via doe-het-zelf of door werknemer(s) met opleidingsattest eenvoudige handelingen
Deze toepassing kan met eenvoudige handelingen verwijderd worden door een professional die beschikt over het opleidingsattest 'Asbestverwijdering eenvoudige handelingen'. Hiervoor dient eerst de dakbedekking verwijderd te worden. Bij het verwijderen moet steeds rekening worden gehouden met alle milieu- en veiligheidsvoorschriften.

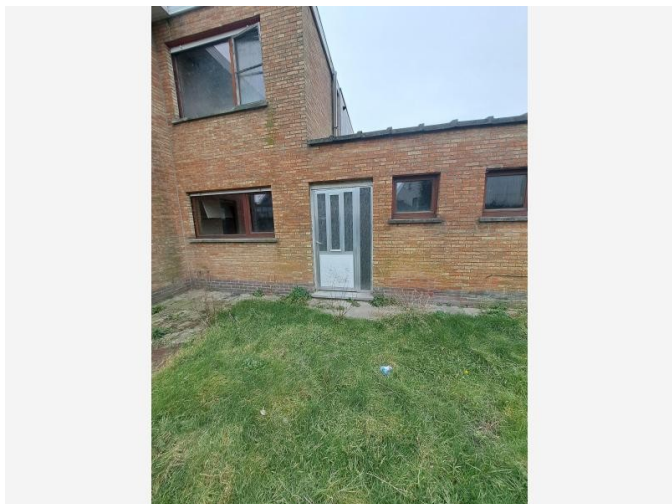
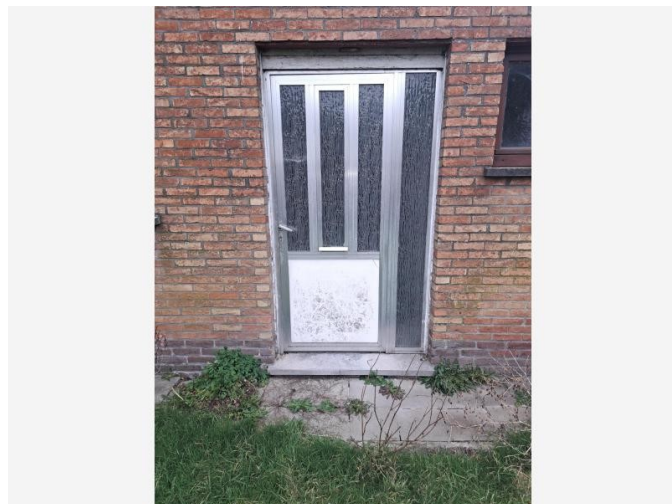
Het asbestmateriaal valt onder de mijlpaal van 2040.

Zorgvuldig beheren

Eindbeoordeling materiaalrisico	Laag materiaalrisico en/of verlaagde kans op vezelvrijgave
---------------------------------	--

Gebondenheid	Categorie 1: hechtgebonden in oorsprong
Asbestsoort (vezeltype)	Alleen chrysotiel
Asbestconcentratie	Laag (< 50%)
Afschermingsgraad van het gehele materiaal	Geheel of deels vrij aan de buitenlucht
Toestand van het materiaal	Licht beschadigd, licht verweerd. Intact materiaal type Pical – asbestboard of categorie III 'gebondenheid'

Beschrijving	harde plaat deur
Omgeving	Buiten
Primaire drager	Wandopening verticaal (raam, deur, ...)
Asbestmateriaal	Plaat, paneel, tablet - Geëmailleerd, type Glasal
Bindmiddel van asbestmateriaal	Cement
Gebondenheid op basis van bindmiddel	Hecht
Hoeveelheid (oppervlakte - dikte - aantal)	• 0,30 m ² - 0,40 cm - 1 stuk
Totaal volume	0,001 m ³
Eenvoudig bereikbaar	Ja
Bevestigingswijze	• Geklemd
Identificatiemethode	Vaststelling zonder monsternamen

- Zorg voor een veilig beheer. Vermijd het beschadigen van het asbestmateriaal. Controleer de toestand jaarlijks op wijzigingen.

- Eenvoudige handelingen: mag via doe-het-zelf of door werknemer(s) met opleidingsattest eenvoudige handelingen
Deze toepassing kan met eenvoudige handelingen verwijderd worden door een doe-het-zelfer of een professional die beschikt over het opleidingsattest 'Asbestverwijdering eenvoudige handelingen'. Bij het verwijderen moet steeds rekening worden gehouden met alle milieu- en veiligheidsvoorschriften.

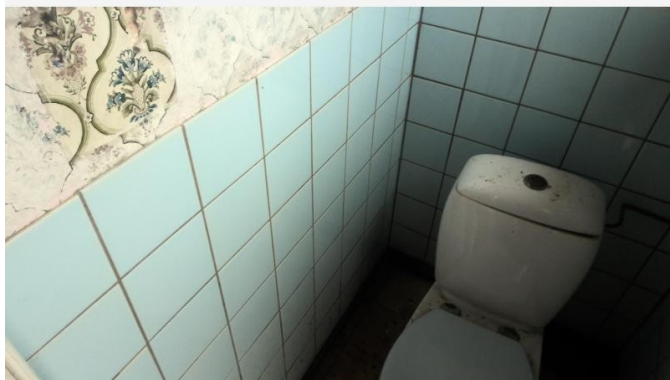
De wandtegels alsook de tegellijm in de wc en het stooklokaal zijn mogelijk asbesthoudend. Wij kunnen echter geen staal nemen daar deze intact zijn en wij geen destructief onderzoek mogen uitvoeren.

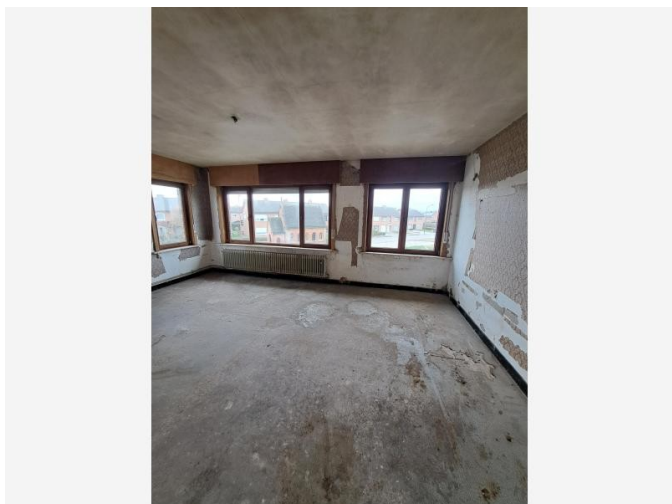
Het plafond op de eerste verdieping bestaat uit gipskartonplaten. Dit is bijgevolg niet-asbestverdacht.

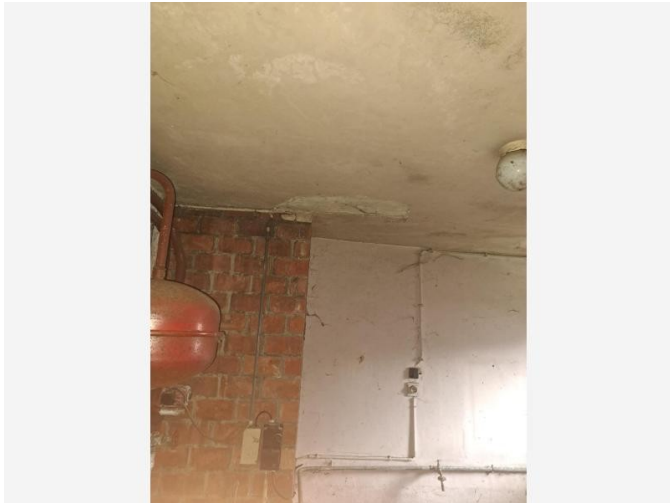
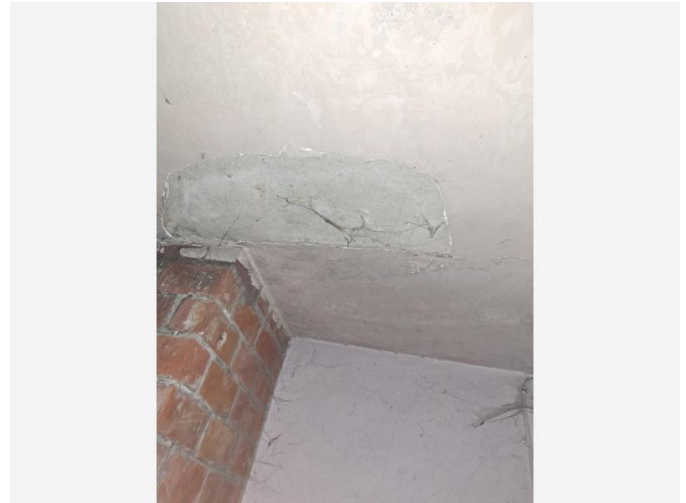
Geen asbest

#	Type	Referentie	Resultaat
11.1	Mengmonster	ID 2	Geen asbest

Beschrijving	pleisterwerk plafond
Omgeving	Binnen
Primaire drager	Binnenwand
Bindmiddel van materiaal	Gips - kalk

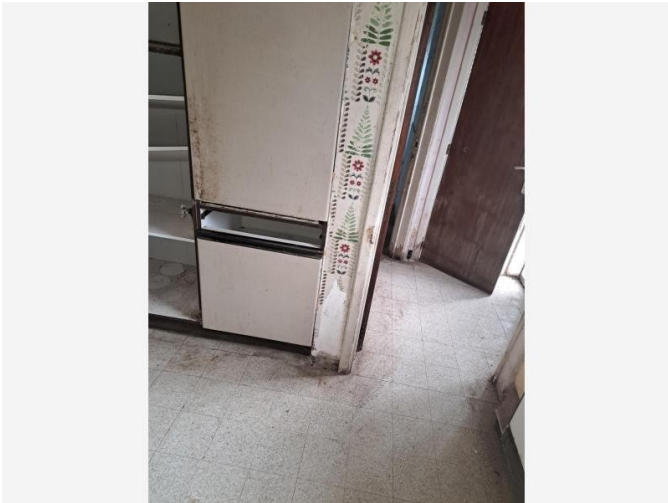
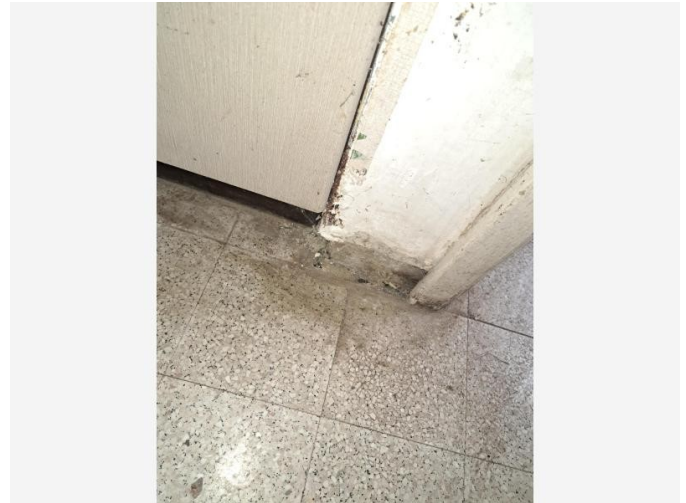
Geen asbest

#	Type	Referentie	Resultaat
12.1	Mengmonster	ID 1	Geen asbest

Beschrijving	pleisterwerk muur
Omgeving	Binnen
Primaire drager	Binnenwand

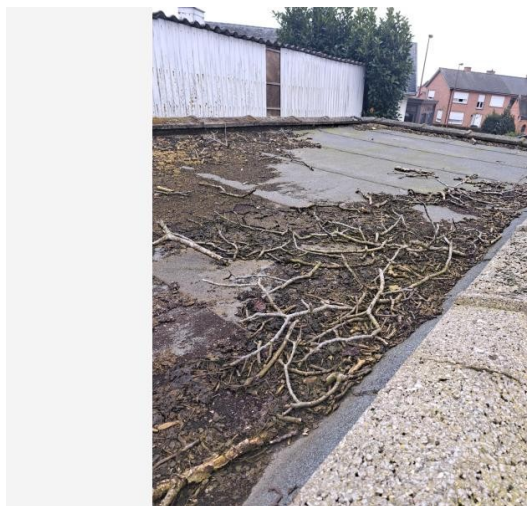
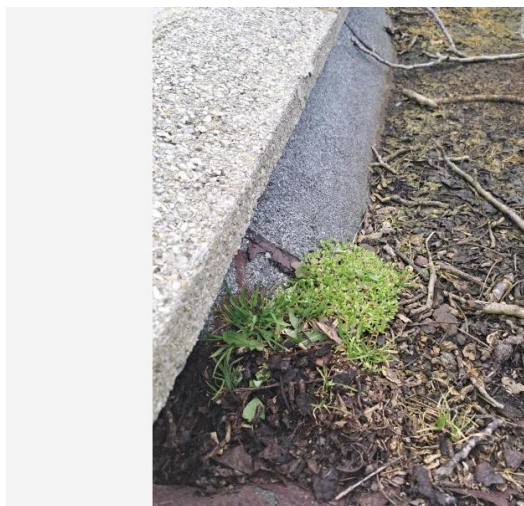
Fiche 13: roofing

Geen asbest

#	Type	Referentie	Resultaat
13.1	Puntmonster	ID 4	Geen asbest

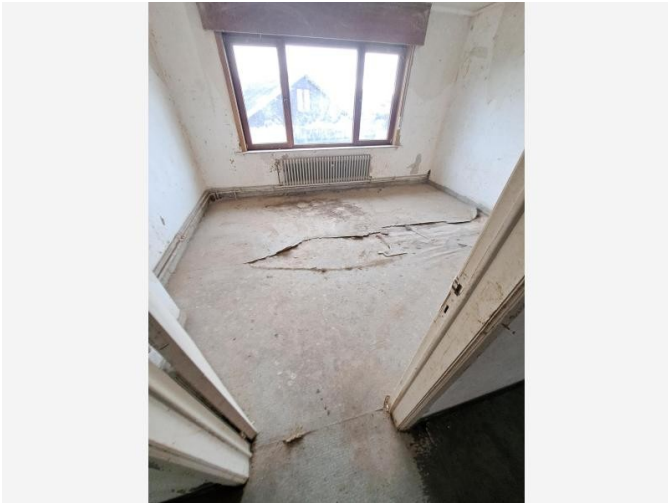
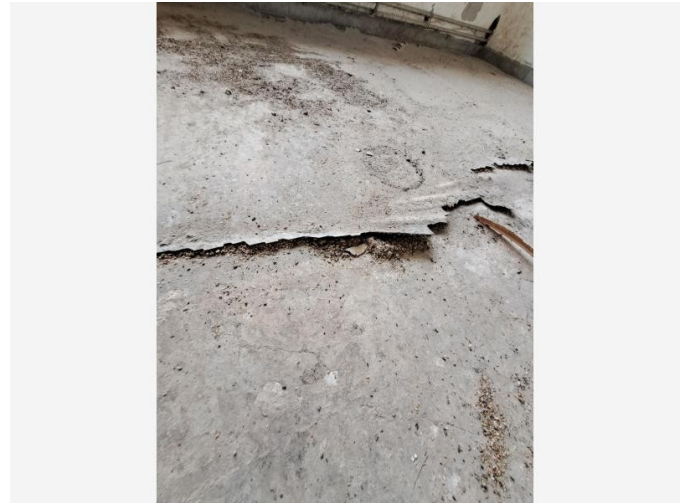
Geen asbest

#	Type	Referentie	Resultaat
14.1	Puntmonster	ID 3	Geen asbest

Beschrijving	vloerzeil
Omgeving	Binnen
Primaire drager	Vloer
Bindmiddel van materiaal	Karton - papier - viltachtig
