Asbestinventarisatetest

Landverhuizerskaai 2, 9000 Gent

Attestnummer : 20240119-000059.000

Uitgegeven op : 19.01.2024

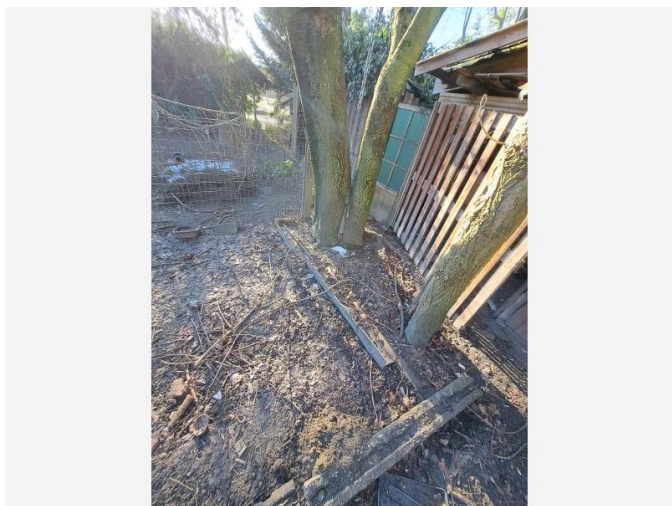
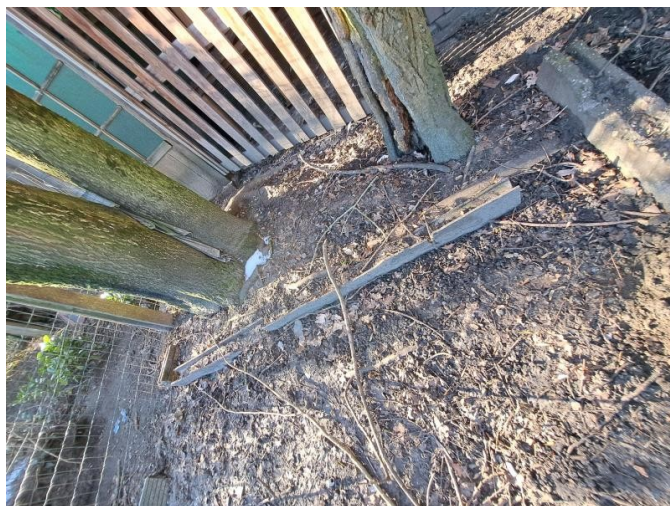
Dringend verwijderen

Beschrijving	asbestcement afval
Type afvalstof	Betreft stock-voorraad of gedemonteerde asbestmaterialen
Aanwezige resten	Geen resten aanwezig
Omgeving	Buiten
Primaire drager	Bodem
Asbestmaterialen	<ul style="list-style-type: none">• Deksteen, muurkap - Hol
Bindmiddel van asbestmateriaal	Cement
Gebondenheid op basis van bindmiddel	Hecht
Hoeveelheid (gewicht - aantal)	<ul style="list-style-type: none">• 20,00 kg - 1 stuk
Totaal gewicht	20,00 kg
Eenvoudig bereikbaar	Ja
Identificatiemethode	Vaststelling zonder monsternamen

- Verwijder het asbestafval.

- Eenvoudige handelingen: mag via doe-het-zelf of door werknemer(s) met opleidingsattest eenvoudige handelingen
U kunt het asbesthoudend afval afvoeren naar het recyclagepark. U dient het te dubbel te verpakken in doorzichtige plastic zakken, een asbestzak of aangepaste asbestfolie. Zo vermijdt u stofvorming en breuken tijdens het transport. Met het asbestafval kunt u ook terecht bij een geregistreerde asbestinzamelaar. Deze komt langs om het afval op te halen en af te voeren naar een vergunde verwerkingsinstallatie. Dit is vooral interessant voor grotere hoeveelheden asbestafval. U kunt ook kiezen voor een ophaling door de gemeente. De ophaling gebeurt met aangepaste asbestzakken of containers met een bigbag.

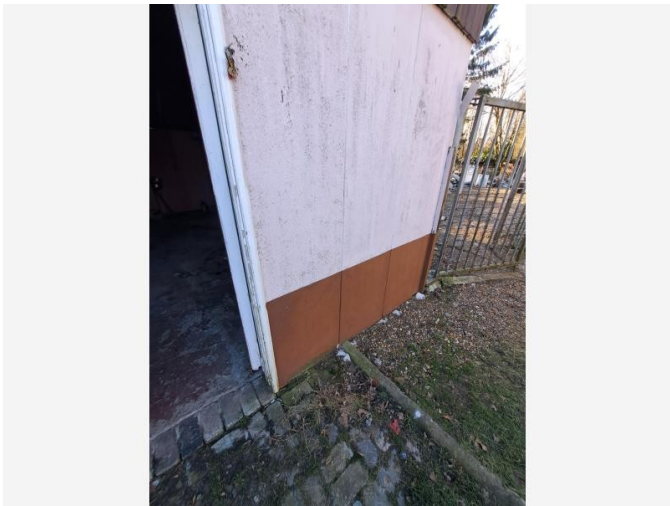
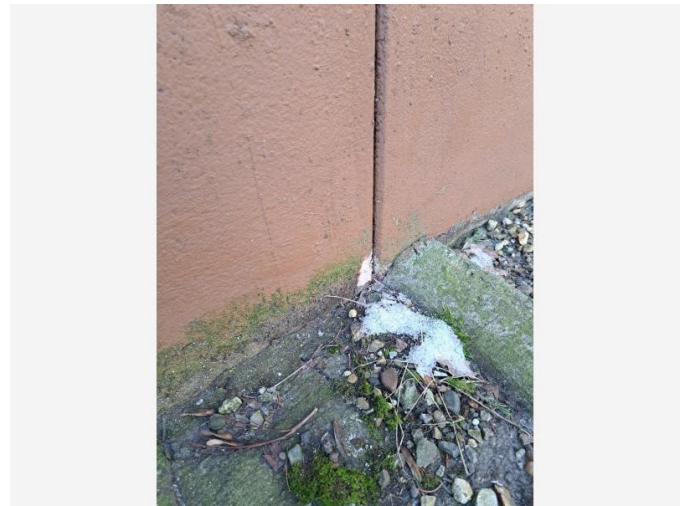
Het asbestmateriaal valt onder de mijlpaal van 2040.

Verwijderen

Eindbeoordeling materiaalrisico	Verhoogd materiaalrisico en/of verhoogde kans op vezelvrijgave
---------------------------------	--

Gebondenheid	Categorie 1: hechtgebonden in oorsprong
Asbestsoort (vezeltype)	Alleen chrysotiel
Asbestconcentratie	Laag (< 50%)
Afschermingsgraad van het gehele materiaal	Geheel of deels (ook) vrij aan de binnenlucht
Toestand van het materiaal	Matig beschadigd, matig verweerd

#	Type	Referentie	Resultaat
2.1	Puntmonster	ID 5	Chrysotiel

Beschrijving	wandplaat
Omgeving	Grenst aan binnen- en buitenlucht
Primaire drager	Binnenwand
Asbestmateriaal	Plaat, paneel, tablet - Generiek
Bindmiddel van asbestmateriaal	Cement
Gebondenheid op basis van bindmiddel	Hecht

- Zorg voor een veilig beheer. Vermijd het beschadigen van het asbestmateriaal. Controleer de toestand jaarlijks op wijzigingen.

- Eenvoudige handelingen: mag via doe-het-zelf of door werknemer(s) met opleidingsattest eenvoudige handelingen
De wand bestaande uit cementplaten kan met eenvoudige handelingen verwijderd worden door een doe-het-zelver of een professional die beschikt over het opleidingsattest 'Asbestverwijdering eenvoudige handelingen'. Bij het verwijderen moet steeds rekening worden gehouden met alle milieu- en veiligheidsvoorschriften.

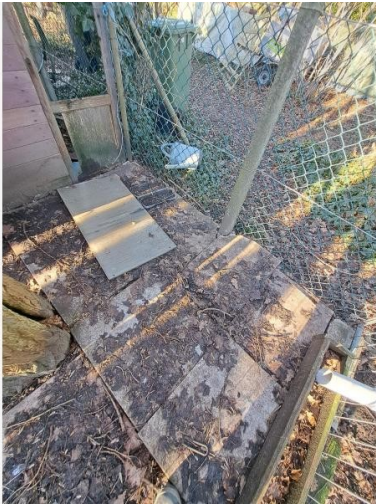
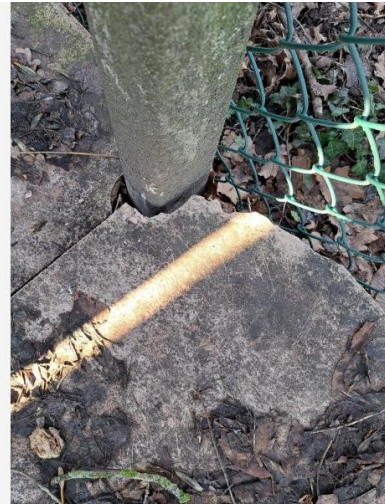
Het asbestmateriaal valt onder de mijlpaal van 2040.

Verwijderen

Eindbeoordeling materiaalrisico	Verhoogd materiaalrisico en/of verhoogde kans op vezelvrijgave
---------------------------------	--

Gebondenheid	Categorie 1: hechtgebonden in oorsprong
Asbestsoort (vezeltype)	Crocidoliet aanwezig
Asbestconcentratie	Laag (< 50%)
Afschermingsgraad van het gehele materiaal	Geheel of deels vrij aan de buitenlucht
Toestand van het materiaal	Matig beschadigd, matig verweerd

Beschrijving	tegels
Omgeving	Buiten
Primaire drager	Verharding, wegenis
Asbestmateriaal	Plaat, paneel, tablet - Generiek
Bindmiddel van asbestmateriaal	Cement
Gebondenheid op basis van bindmiddel	Hecht
Hoeveelheid (oppervlakte - dikte - aantal)	• 10,00 m ² - 3,00 cm - 1 stuk
Totaal volume	0,30 m ³
Eenvoudig bereikbaar	Ja
Bevestigingswijze	• Los (al dan niet bedekt)
Identificatiemethode	Vaststelling zonder monsternamen

- Zorg voor een veilig beheer. Vermijd het beschadigen van het asbestmateriaal. Controleer de toestand jaarlijks op wijzigingen.

- Eenvoudige handelingen: mag via doe-het-zelf of door werknemer(s) met opleidingsattest eenvoudige handelingen
De tegels kunnen met eenvoudige handelingen verwijderd worden door een doe-het-zelver of een professional die beschikt over het opleidingsattest 'Asbestverwijdering eenvoudige handelingen'. Bij het verwijderen moet steeds rekening worden gehouden met alle milieu- en veiligheidsvoorschriften. Codex boek VI, titel 3

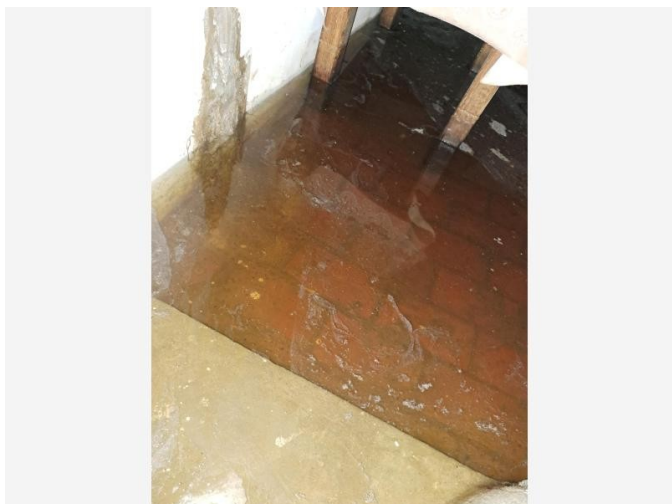
Tijdelijke beperking

Reden: Het onderzoek kan niet uitgevoerd worden binnen de bepalingen van de Welzijnswet

Uitleg van de asbestdeskundige: De kelder staat onder water. Omwille van elektrocutiegevaar kunnen wij deze niet betreden.

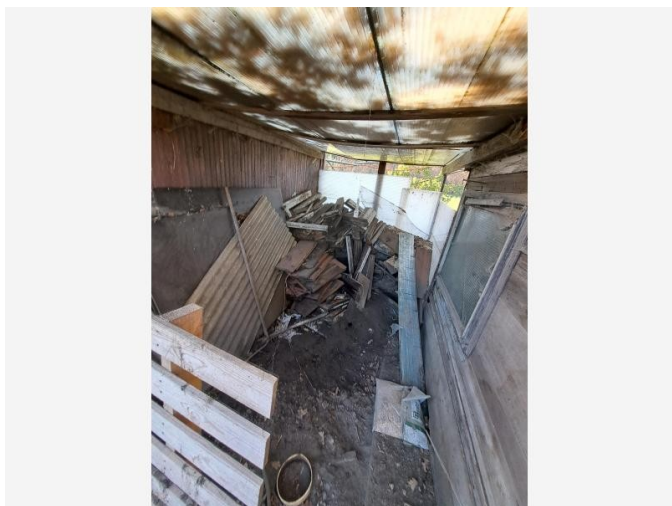
Het tuinhuis is niet bezet met visueel waarneembare asbestverdachte materialen.

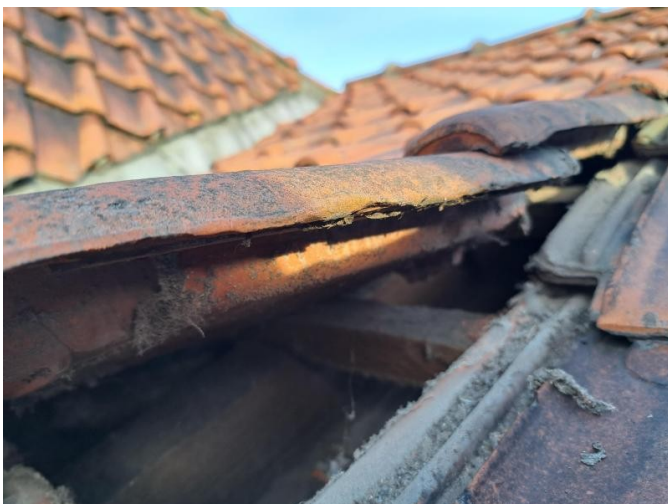
Er is geen visueel waarneembaar asbestverdacht onderdak aanwezig.

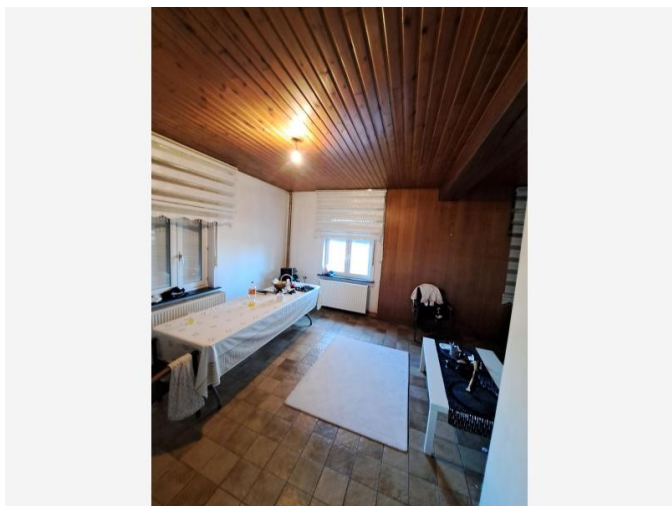
Het plafond bestaat uit gipskartonplaten, hout, pvc en/of dergelijke niet-asbestverdachte materialen.

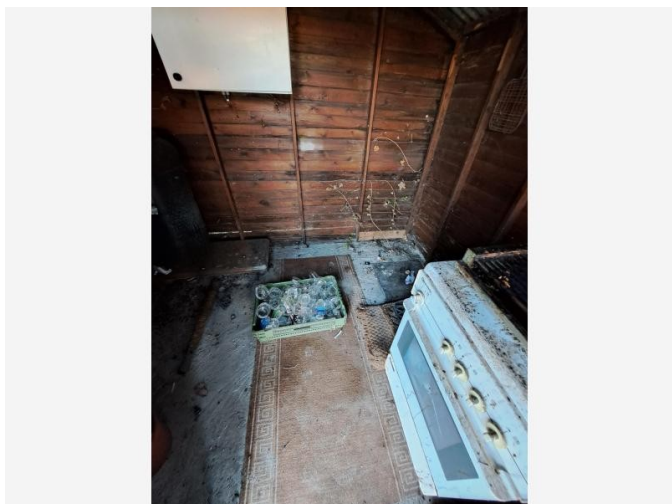
Het tuinhuis is niet bezet met visueel waarneembare asbestverdachte materialen.

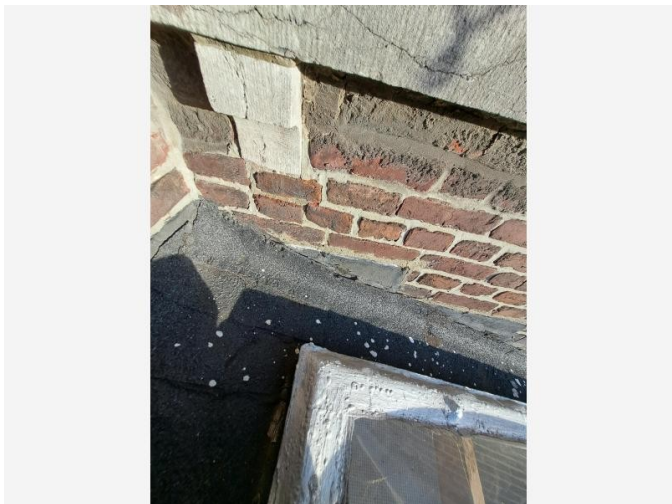
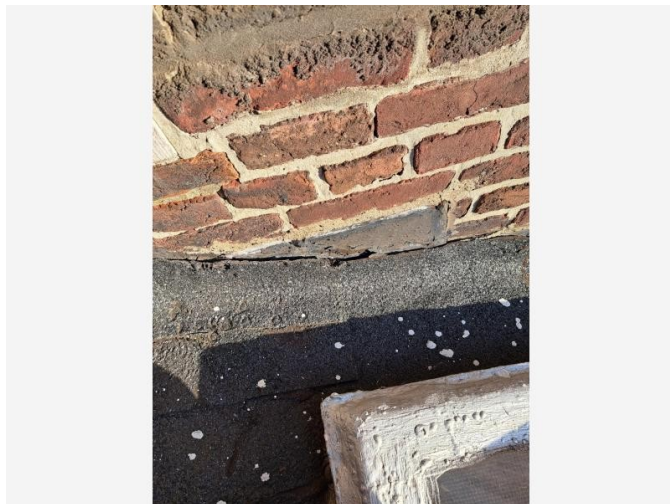
Fiche 9: bitumineuze dakbedekking

Geen asbest

#	Type	Referentie	Resultaat
9.1	Puntmonster	ID 4	Geen asbest

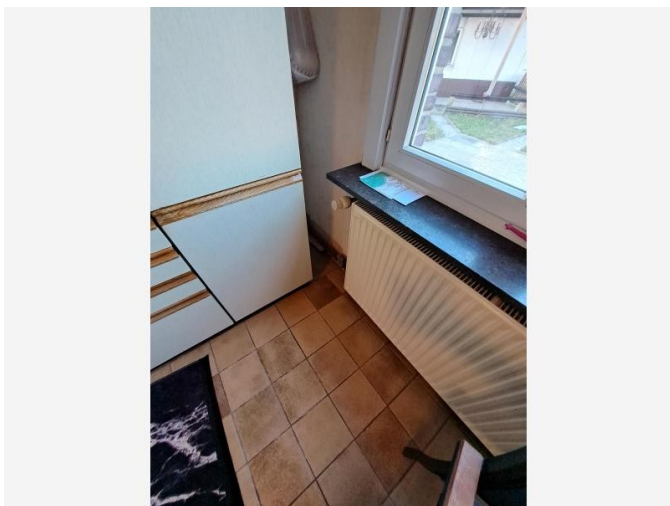
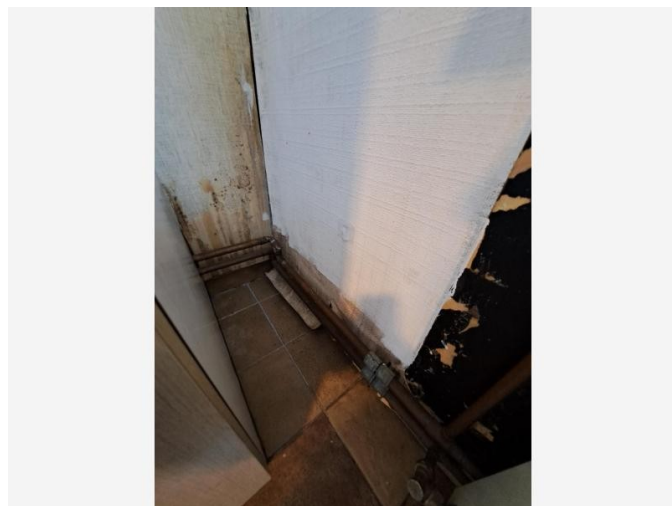
Geen asbest

#	Type	Referentie	Resultaat
10.1	Mengmonster	ID 1	Geen asbest

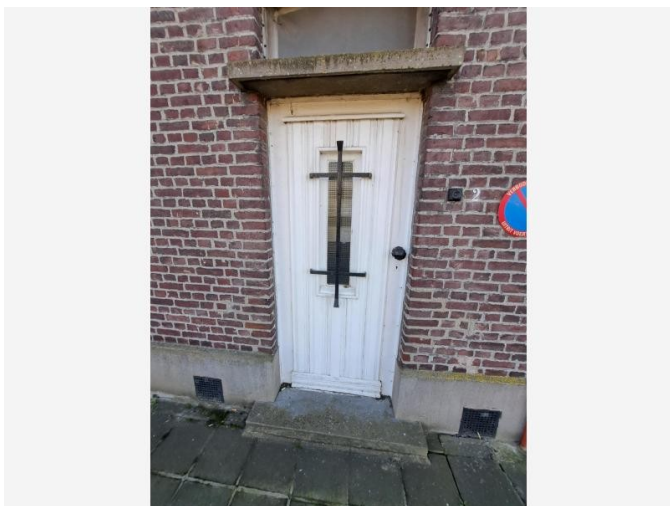
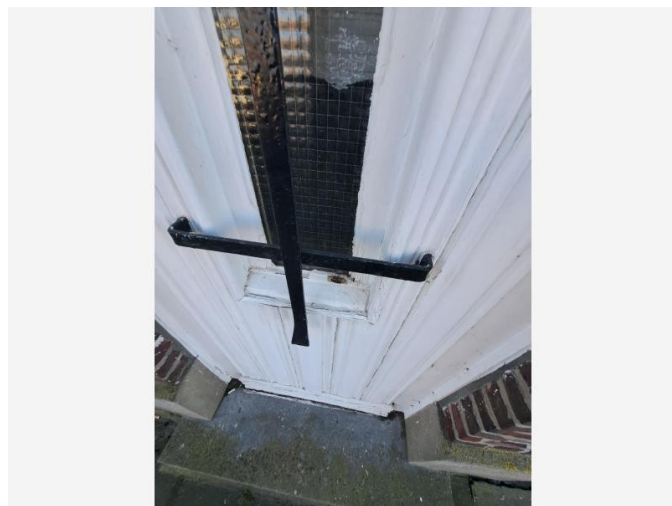
Geen asbest

#	Type	Referentie	Resultaat
11.1	Puntmonster	ID 3	Geen asbest

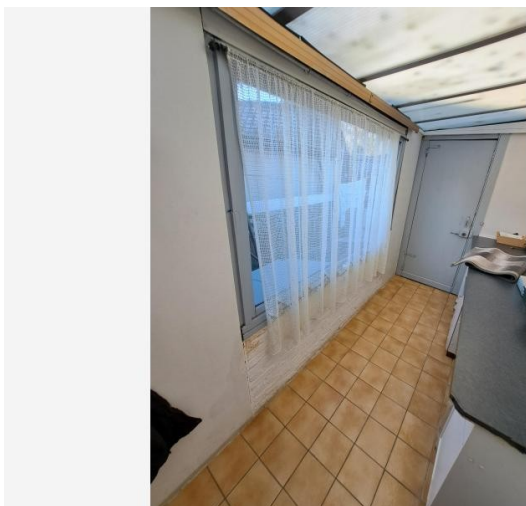
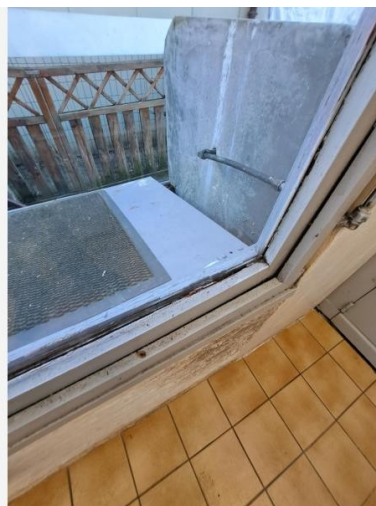
Geen asbest

#	Type	Referentie	Resultaat
12.1	Puntmonster	ID 2	Geen asbest
