Asbestinventarisatetest

Herlegemstraat 125, 9070 Destelbergen

Attestnummer : 20231130-000402.000

Uitgegeven op : 30.11.2023

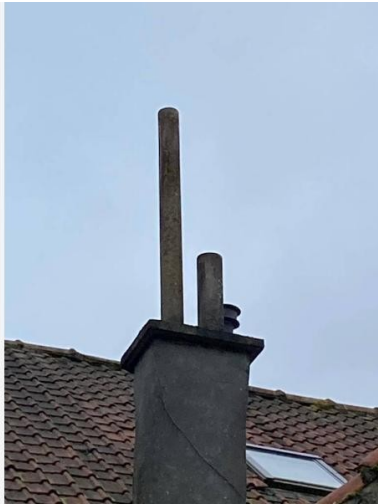
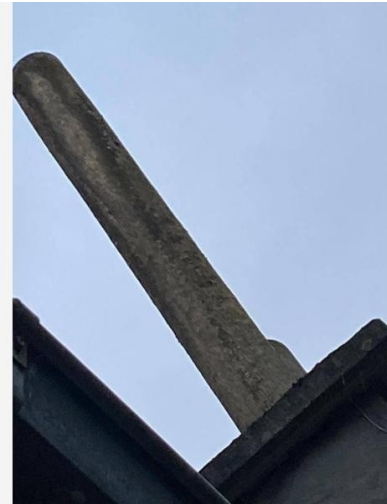
Het asbestmateriaal valt onder de mijlpaal van 2034.

Eindbeoordeling materiaalrisico	Laag materiaalrisico en/of verlaagde kans op vezelvrijgave
---------------------------------	------------------------------------------------------------

Gebondenheid	Categorie 1: hechtgebonden in oorsprong
Asbestsoort (vezeltype)	Crocidoliet aanwezig
Asbestconcentratie	Laag (< 50%)
Afschermingsgraad van het gehele materiaal	Geheel of deels vrij aan de buitenlucht
Toestand van het materiaal	Licht beschadigd, licht verweerd. Intact materiaal type Pical – asbestboard of categorie III 'gebondenheid'

Beschrijving	rookgaskanaal - type cement buis
Omgeving	Buiten
Primaire drager	Schuin dak
Asbestmateriaal	Rookgaskanaal
Bindmiddel van asbestmateriaal	Cement
Gebondenheid op basis van bindmiddel	Hecht
Hoeveelheid (lengte - omtrek - dikte - aantal)	<ul style="list-style-type: none">• 2,00 m - 40,00 cm - 2,00 cm - 1 stuk
Totaal volume	0,016 m ³
Eenvoudig bereikbaar	Ja
Bevestigingswijze	<ul style="list-style-type: none">• Geklemd• Verlijmd, ingegoten, versmeerd

Identificatiemethode	Vaststelling zonder monstername
Destructieve handeling voor identificatie	Nee
Opmerking	Deze schouw met bijhorende rookgaskanalen is gemeenschappelijk met de buur.

- Verwijder dit asbestmateriaal zo snel mogelijk. Volg de toestand goed op.

- Eenvoudige handelingen: enkel door erkend asbestverwijderaar
Verwijdering door een erkende asbestverwijderaar - eenvoudige handelingen: zonder beschadiging of breken, te verwijderen materiaal bevochtigen/fixeren, in daarvoor voorziene afvalzakken te steken en af te voeren. Beschermingsmaatregelen (masker FFP3, pak, handschoenen,...) in acht nemen voor de verwijderaar en de omgeving.

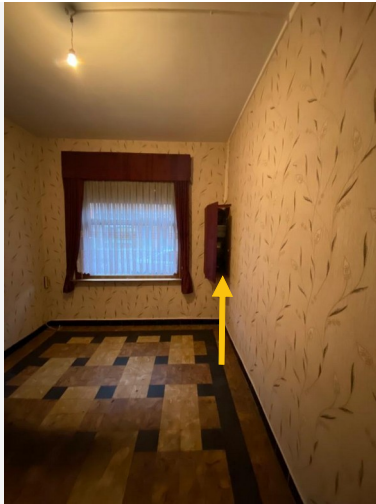
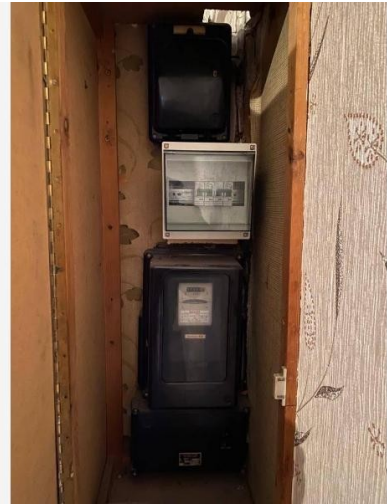
Het asbestmateriaal valt onder de mijlpaal van 2040.

Eindbeoordeling materiaalrisico	Zeer laag materiaalrisico en/of zeer lage kans op vezelvrijgave
---------------------------------	-----------------------------------------------------------------

Gebondenheid	Categorie 1: hechtgebonden in oorsprong
Asbestsoort (vezeltype)	Crocidoliet aanwezig
Asbestconcentratie	Laag (< 50%)
Afschermingsgraad van het gehele materiaal	Stootvaste afscherming of omkasting
Toestand van het materiaal	Onbeschadigd, niet verweerd

Beschrijving	bakeliet
Omgeving	Grenst aan binnen- en buitenlucht
Primaire drager	Communicatie en elektrische infrastructuur en uitrusting
Asbestmateriaal	Plaat, paneel, tablet - Type Bakeliet
Bindmiddel van asbestmateriaal	Kunststof of -hars
Gebondenheid op basis van bindmiddel	Hecht
Hoeveelheid (oppervlakte - dikte - aantal)	• 0,22 m ² - 25,00 cm - 1 stuk
Totaal volume	0,055 m ³
Eenvoudig bereikbaar	Ja

Bevestigingswijze	<ul style="list-style-type: none">• Geschroefd
Identificatiemethode	Vaststelling zonder monsternamen
Destructieve handeling voor identificatie	Nee
Opmerking	<p>Er zijn enkele bakeliet toepassingen aanwezig in de woning. Hieronder een overzicht van de direct waarneembare en eenvoudig bereikbare toepassingen:</p> <p>1. Aan voorgevel, 2. Rechts inkomhal - lichtschakelaar, 3. Voorkamer - tellerkast, zekeringkast, hoofdschakelaar</p> <p>Meerdere foto's in bijlage. Raadpleegbaar via de Woningpas.</p>

- Zorg voor een veilig beheer. Vermijd het beschadigen van het asbestmateriaal. Controleer de toestand jaarlijks op wijzigingen.

- Eenvoudige handelingen: mag via doe-het-zelf of door werknemer(s) met opleidingsattest eenvoudige handelingen
Bakeliet is niet bemonsterbaar via het niet-destructief onderzoek. Bakeliet kan asbest bevatten. Bij sloop of renovatie moet dit materiaal verwijderd worden. Deze toepassing in bakeliet staat in verbinding met de elektriciteit van het pand. Laat de nutsmaatschappij controleren welke bakeliet toepassingen eigendom zijn van hen en welke eigendom zijn van de pand eigenaar. Alle toestellen die achter/na de teller worden geplaatst zijn geen eigendom van de nutsmaatschappij. Indien twijfel, laat deze toepassing wegnemen door een vakman, elektricien. Zorg ervoor dat bij het wegnemen het materiaal niet breekt. Zorg voor een zorgvuldig beheer. Verpak het materiaal dubbel en draag de juiste beschermkleding. Breng het bakeliet zo snel mogelijk naar een asbestverwerker.

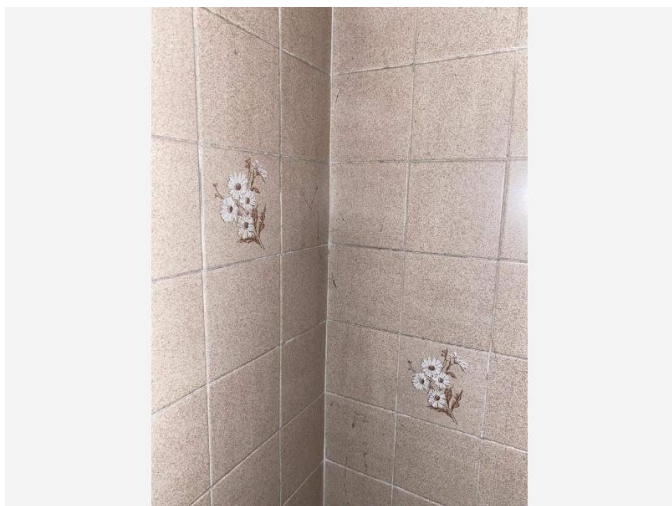
In de keuken is er een doucheruimte. Er werden wandtegels en/of faience aangebracht aan de muren. De tegels en faience zijn in goede staat, niet verweerd noch beschadigd. Bij afbraak of renovatie moeten de materialen/producten (lijm-cement) die zich onder de wandtegels bevinden gecontroleerd worden om als niet-asbestverdacht gecatalogeerd te worden. De materialen zijn niet bemonsterbaar volgens het inspectieprotocol van het niet-destructief onderzoek. Extra foto's in bijlage, raadpleegbaar via de Woningpas.

Identificatiemethode	niet bemonsterbaar
Primaire drager	Binnenwand
(Asbest)materiaal	In-situ afwerkingslagen - Lijm laag
Bindmiddel	Lijm
Gebondenheid bindmiddel	Hecht

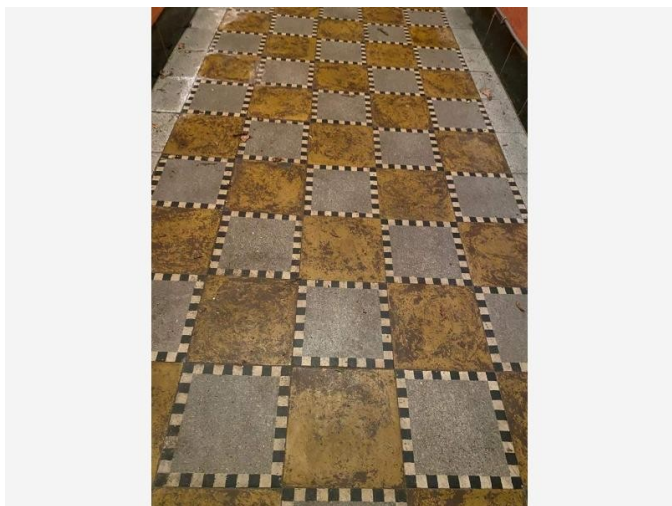
Er werden vloeren bovenop de chape of grondplaat aangebracht. De vloeren bestaan uit volgende materialen: niveau 0 - keramische tegel (inkomhal, voor- en woonkamer), vinyl (keuken en afzonderlijk toilet, niet-asbestverdacht), betontegel (overdekte koer en beide bergingen). Niveau +1 - beide slaapkamers & overloop kennen volgende opbouw: bovenste laag vinyl (niet-asbestverdacht) op vinyl (monstername) op een plankenvloer. In slaapkamer 2 en de trappenhal is nog deels tapijt aanwezig op de bovenste vinyl vloerbedekking, deze is niet-asbestverdacht. Er is witte lijm waarneembaar (niet-asbestverdacht). Niveau +2: vinyl (monstername) verlijmd op houtvezelplaten. Ook hier is witte lijm waarneembaar (niet-asbestverdacht). Bij afbraak of renovatie moeten de materialen/producten (lijm-cement) die zich mogelijks onder de vloeren en dorpels bevinden gecontroleerd worden om als niet-asbestverdacht gecatalogeerd te worden. Vloeren verkeren in behoorlijke of goede staat, zijn weinig tot matig verweerd en tonen op dag van inspectie geen beschadigingen behalve waar monstername mogelijk was. Inspectie van het bovengenoemde valt buiten de scope van het niet-destructief onderzoek. Meerdere foto's in bijlage, raadpleegbaar via de Woningpas.

Identificatiemethode	niet bemonsterbaar
Primaire drager	Vloer
(Asbest)materiaal	In-situ afwerkingslagen - Lijm laag

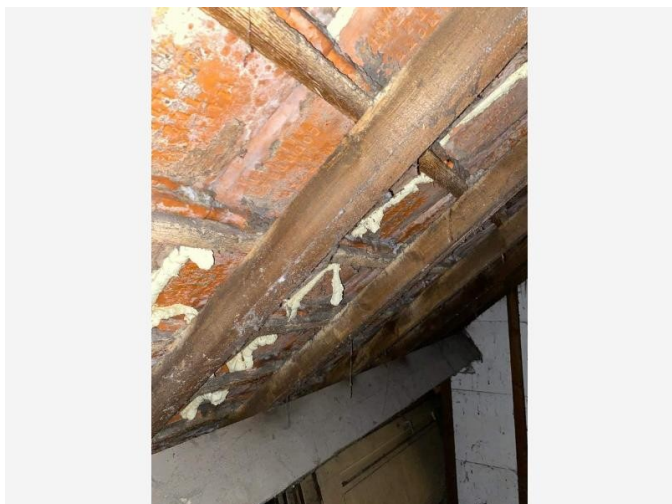
Onder de schuine daken is geen onderdak aanwezig.
Meerdere foto's in bijlage, raadpleegbaar via de Woningpas.

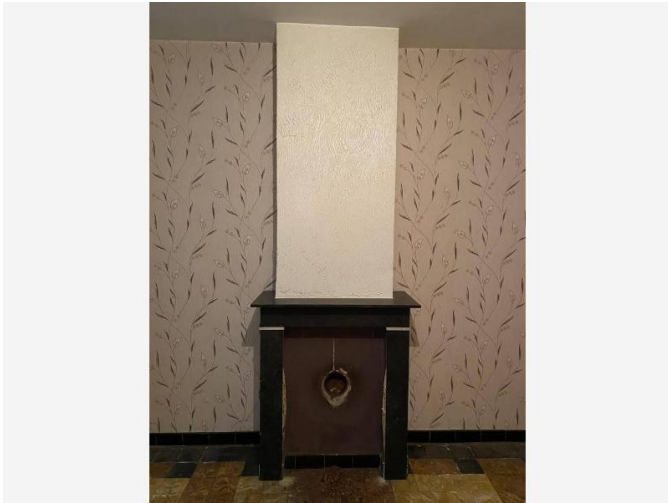
In de woning zijn 3 schouwen aanwezig (keuken, voor- en woonkamer). Bij afbraak of renovatie moeten de materialen waaruit de schouwen zijn vervaardigd gecontroleerd worden om als niet-asbestverdacht beschouwd te worden. In bijlage kan je extra foto's vinden, te raadplegen via de Woningpas.

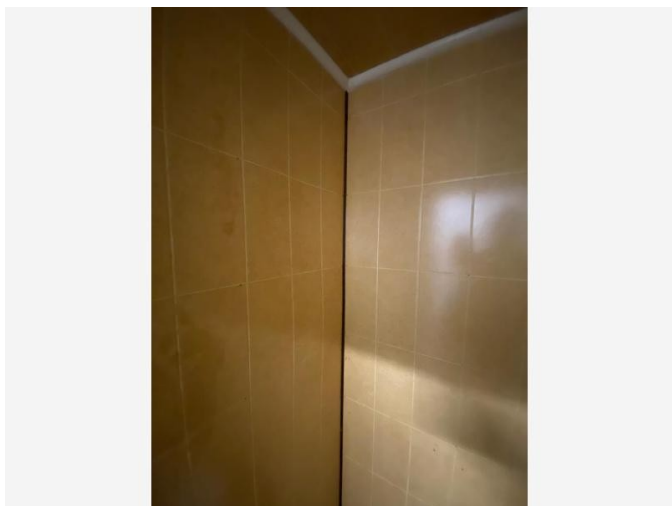
Er werd een verlaagd (valse) plafond aangebracht in het afzonderlijk toilet. Dit plafond bestaat uit hout. Ook de wanden zijn in hetzelfde materiaal afgewerkt. Bij afbraak of renovatie moeten de materialen/producten (lijm-pleisterwerk-sputlagen) die zich mogelijks achter dit verlaagde plafond kan bevinden gecontroleerd worden om als niet-asbestverdacht gecatalogeerd te worden. Inspectie van het bovengenoemde valt buiten de scope van het niet-destructief onderzoek.

Identificatiemethode	niet bemonsterbaar
Primaire drager	Plafond
(Asbest)materiaal	In-situ afwerkingslagen - Pleisterwerk (wand, plafond, ...)
Bindmiddel	Gips - kalk
Gebondenheid bindmiddel	Niet-hechtgebonden

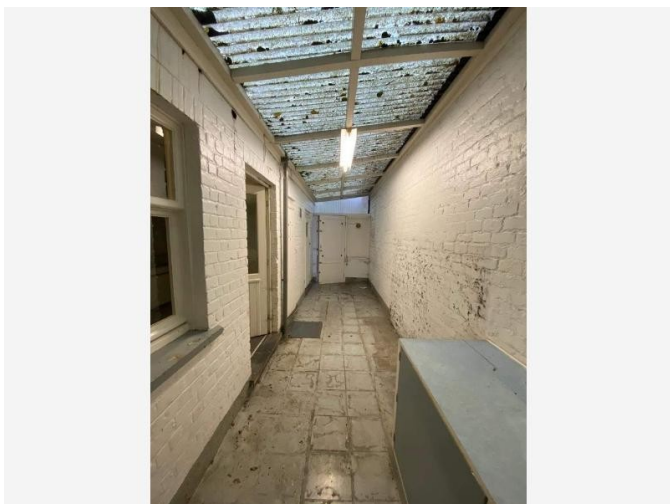
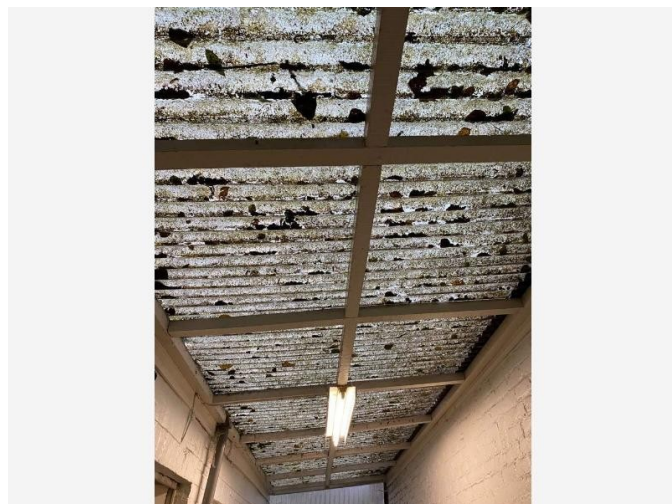
Geen asbest

Beschrijving	dak - golfplaat
Omgeving	Grenst aan binnen- en buitenlucht
Primaire drager	Schuin dak
Identificatiemethode	Vaststelling zonder monstername
Destructieve handeling voor identificatie	Nee
Opmerking	De dakbedekking van de overdekte koer en de achterste berging bestaat uit polycarbonaat golfplaten. Deze zijn niet asbesthoudend. Meerdere foto's in bijlage, raadpleegbaar via de Woningpas.

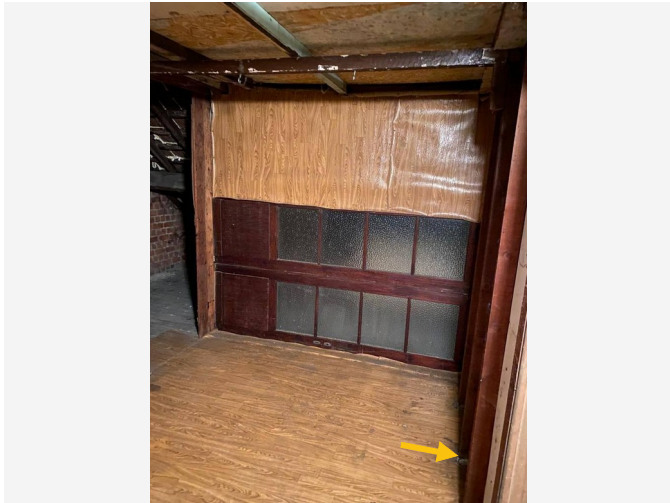
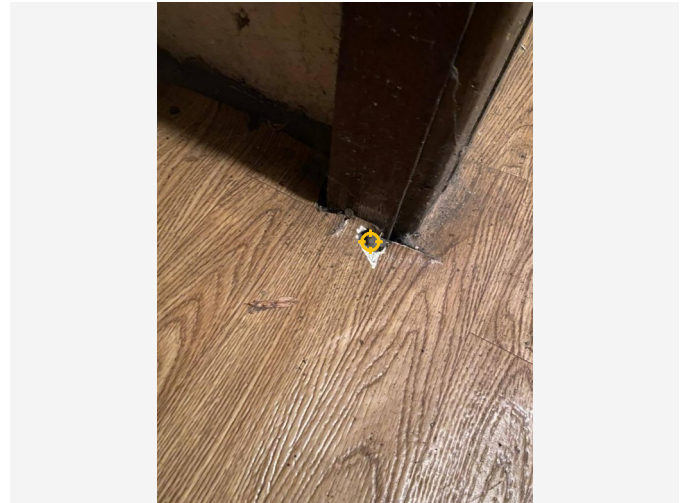
Geen asbest

#	Type	Referentie	Resultaat
9.1	Puntmonster	DES002	Geen asbest

Beschrijving	vinyl - niveau +2
Omgeving	Binnen
Primaire drager	Vloer
Bindmiddel van materiaal	Kunststof of -hars

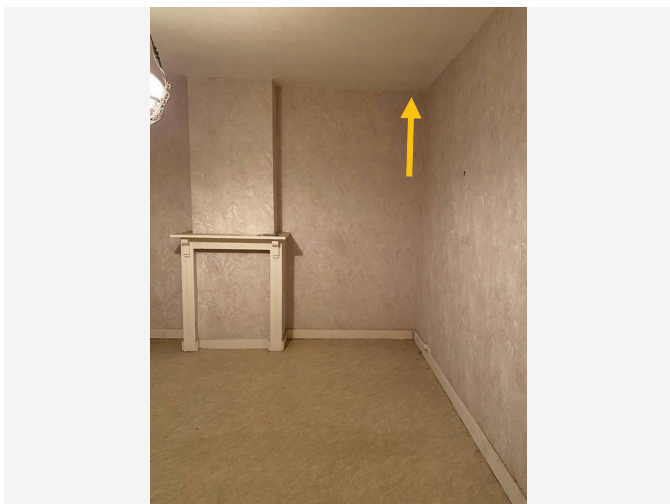
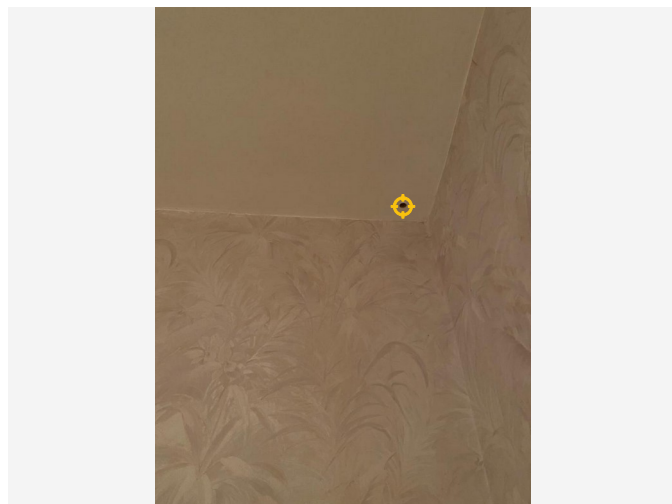
Fiche 10: pleisterwerk - plafond

Geen asbest

#	Type	Referentie	Resultaat
10.1	Mengmonster	DES003	Geen asbest

Beschrijving	pleisterwerk - plafond
Omgeving	Binnen
Primaire drager	Plafond

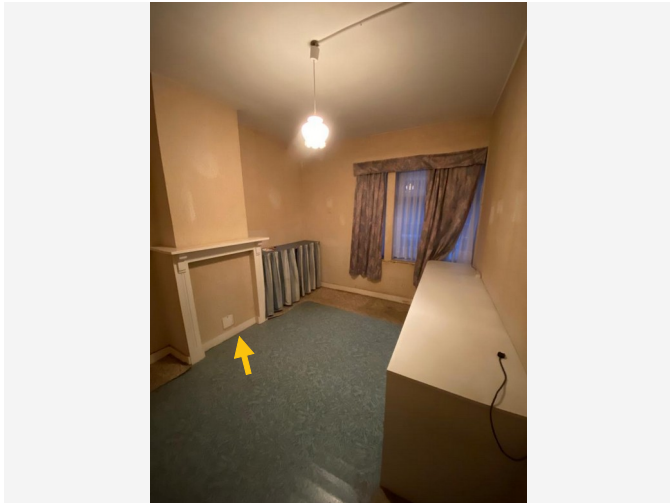
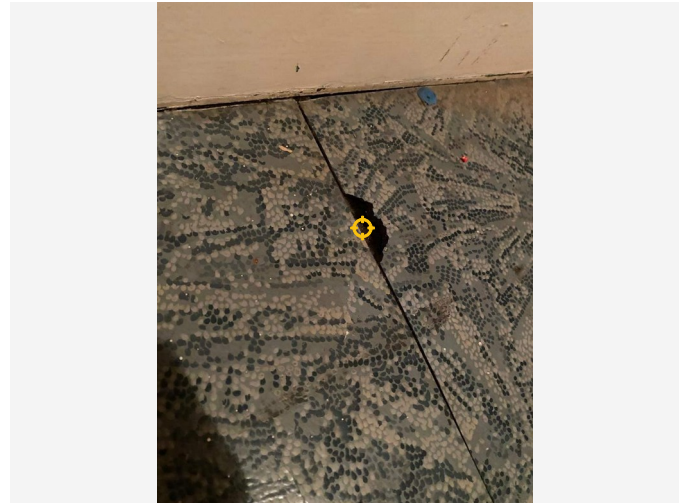
Geen asbest

#	Type	Referentie	Resultaat
11.1	Puntmonster	DES001	Geen asbest

Beschrijving	vinyl - niveau +1
Omgeving	Binnen
Primaire drager	Vloer
Bindmiddel van materiaal	Kunststof of -hars

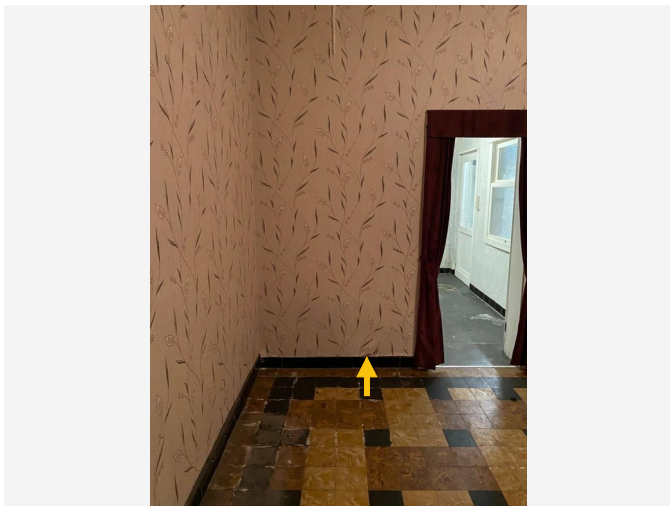
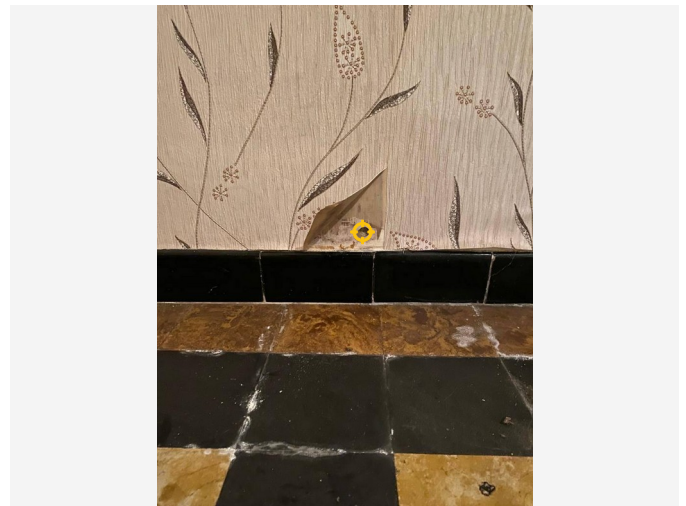
Geen asbest

#	Type	Referentie	Resultaat
12.1	Mengmonster	DES004	Geen asbest

Beschrijving	pleisterwerk - wand
Omgeving	Binnen
Primaire drager	Binnenwand
