Asbestinventarisatetest

Tieltsesteenweg 69, 9900 Eeklo

Attestnummer : 20230630-000068.000

Uitgegeven op : 30.06.2023

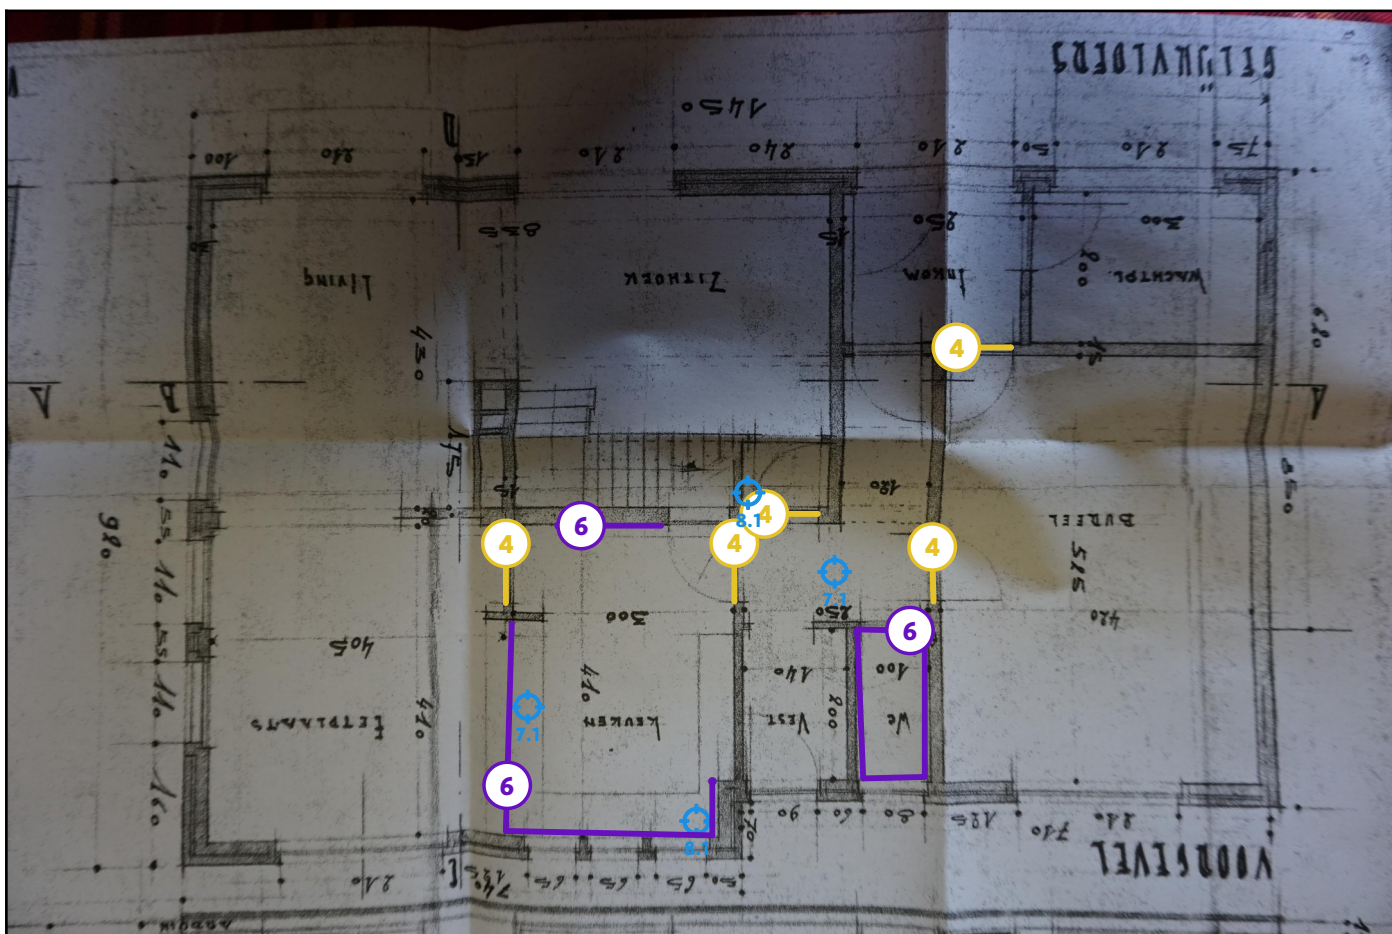
Plan 1.1: Gelijkvloers plan

Beschrijving	Type	Actie
4. Imitatienatuursteen dorpels type Massal woning	Asbestmateriaal	Zorgvuldig beheren
6. Tegellijn faiencetegels badkamer/keuken/wc/slpk	Advies	-
7. Pleisterwerk plafonds	Geen asbest	-
7.1 Code: MM02	Mengmonster	-
8. Pleisterwerk muren	Geen asbest	-
8.1 Code: MM01	Mengmonster	-

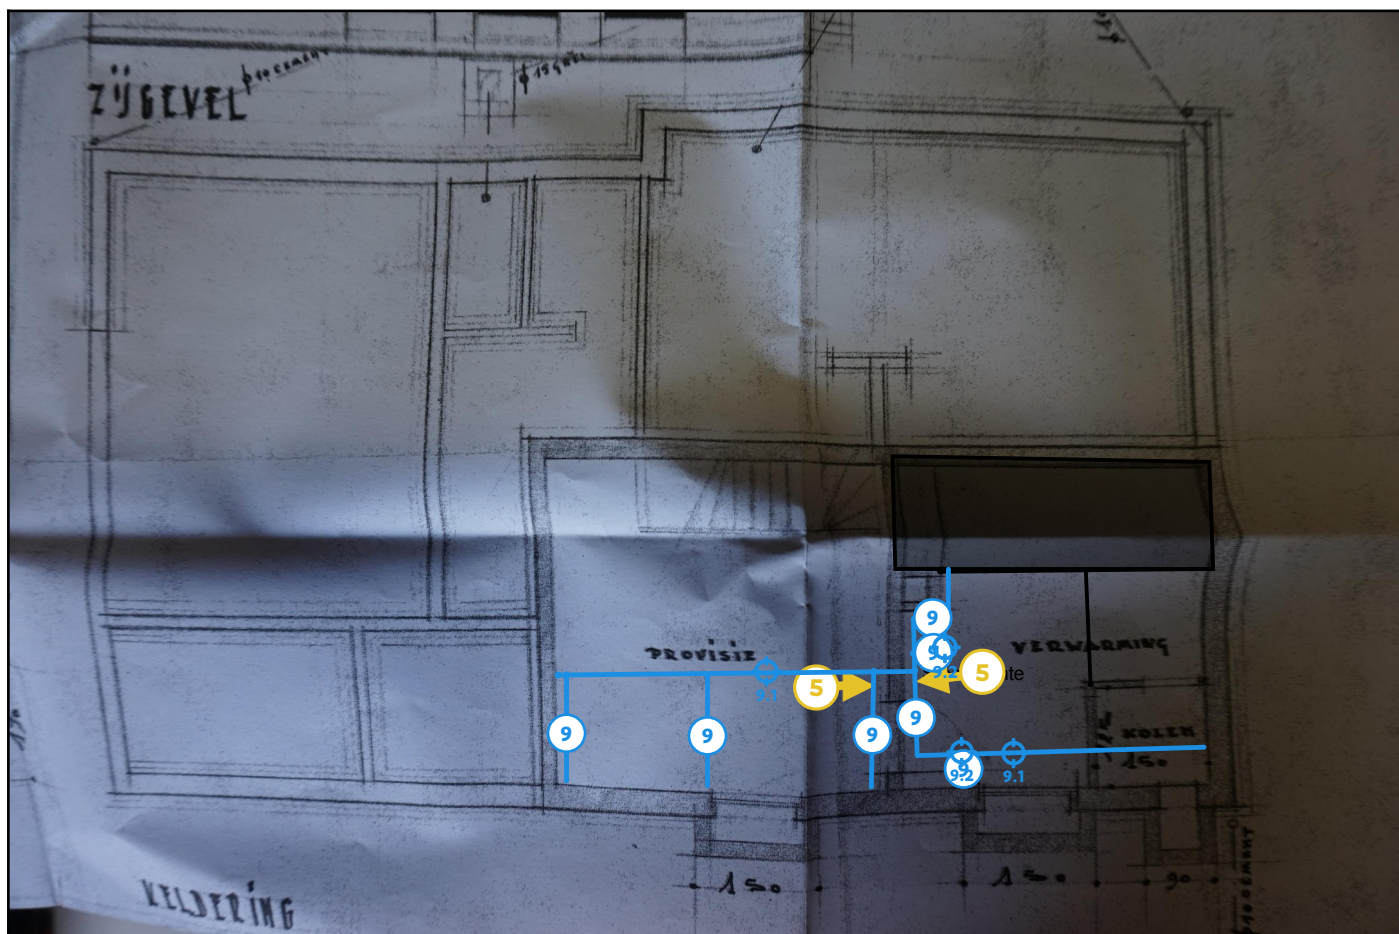
Plan 1.3: Kelder plan

Beschrijving	Type	Actie
5. Bakeliet (oud elektrisch materieel) kelder	Asbestmateriaal	Zorgvuldig beheren
9. Leidingisolatie kelder	Geen asbest	-
9.1 Code: MM03	Mengmonster	-
9.2 Code: MM04	Mengmonster	-

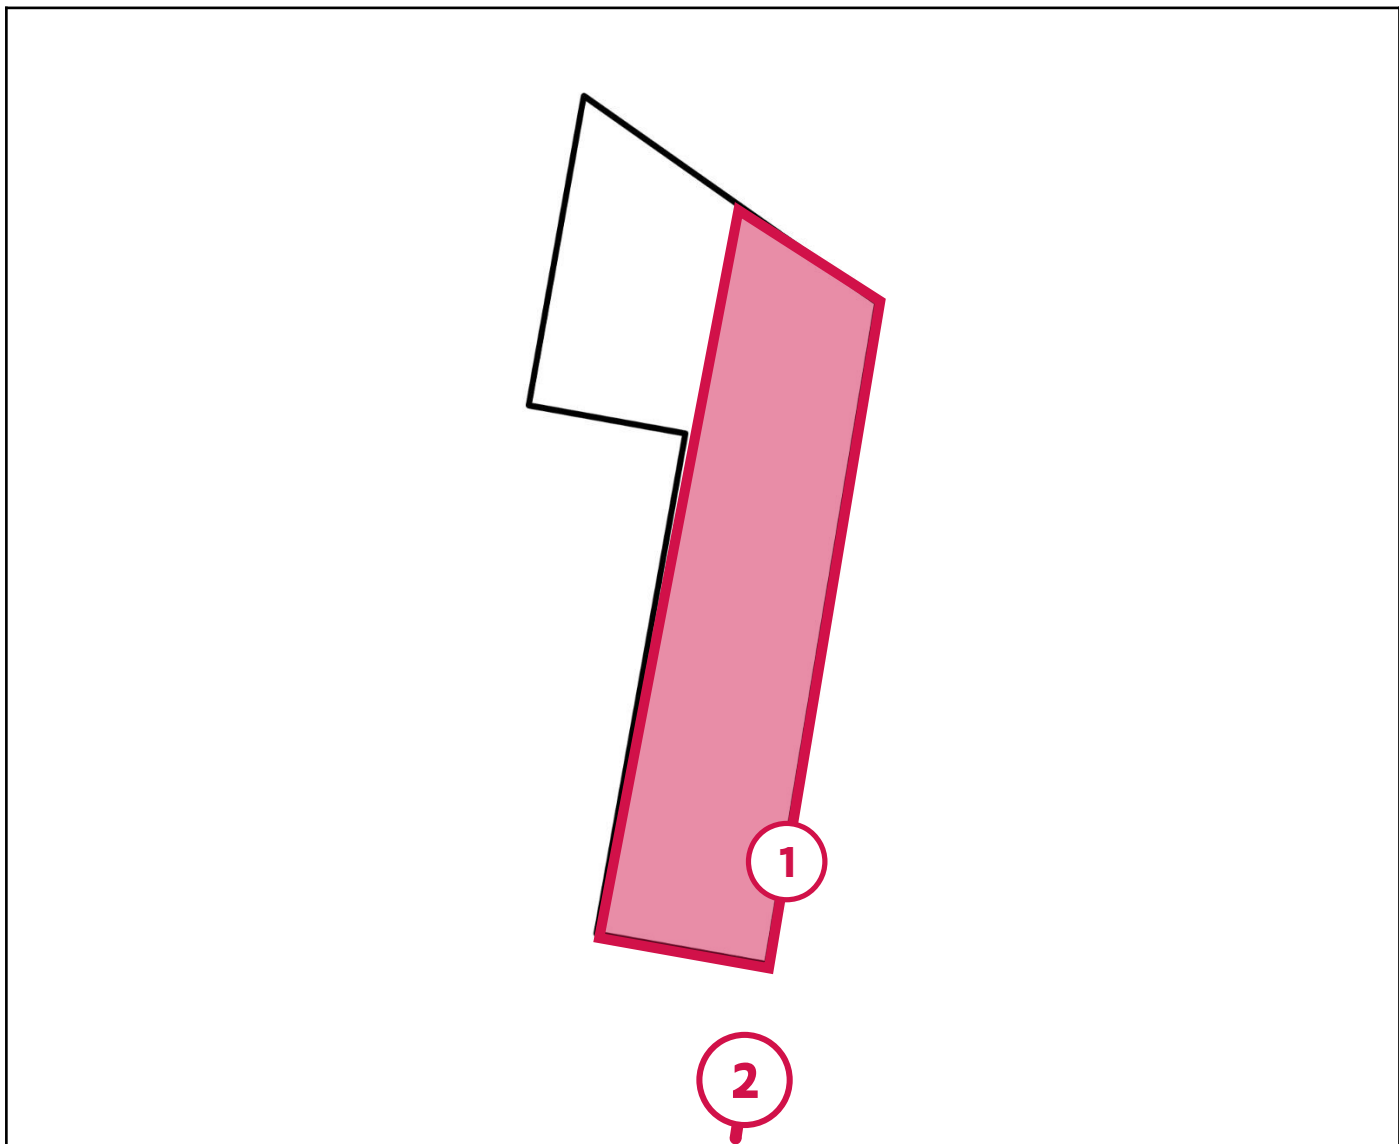
Plan 2.1: Achterbouw plan

Beschrijving	Type	Actie
1. Golfplaten achterbouw	Asbestmateriaal	Dringend verwijderen
2. Golfplaten achteraan	Asbestmateriaal	Dringend verwijderen

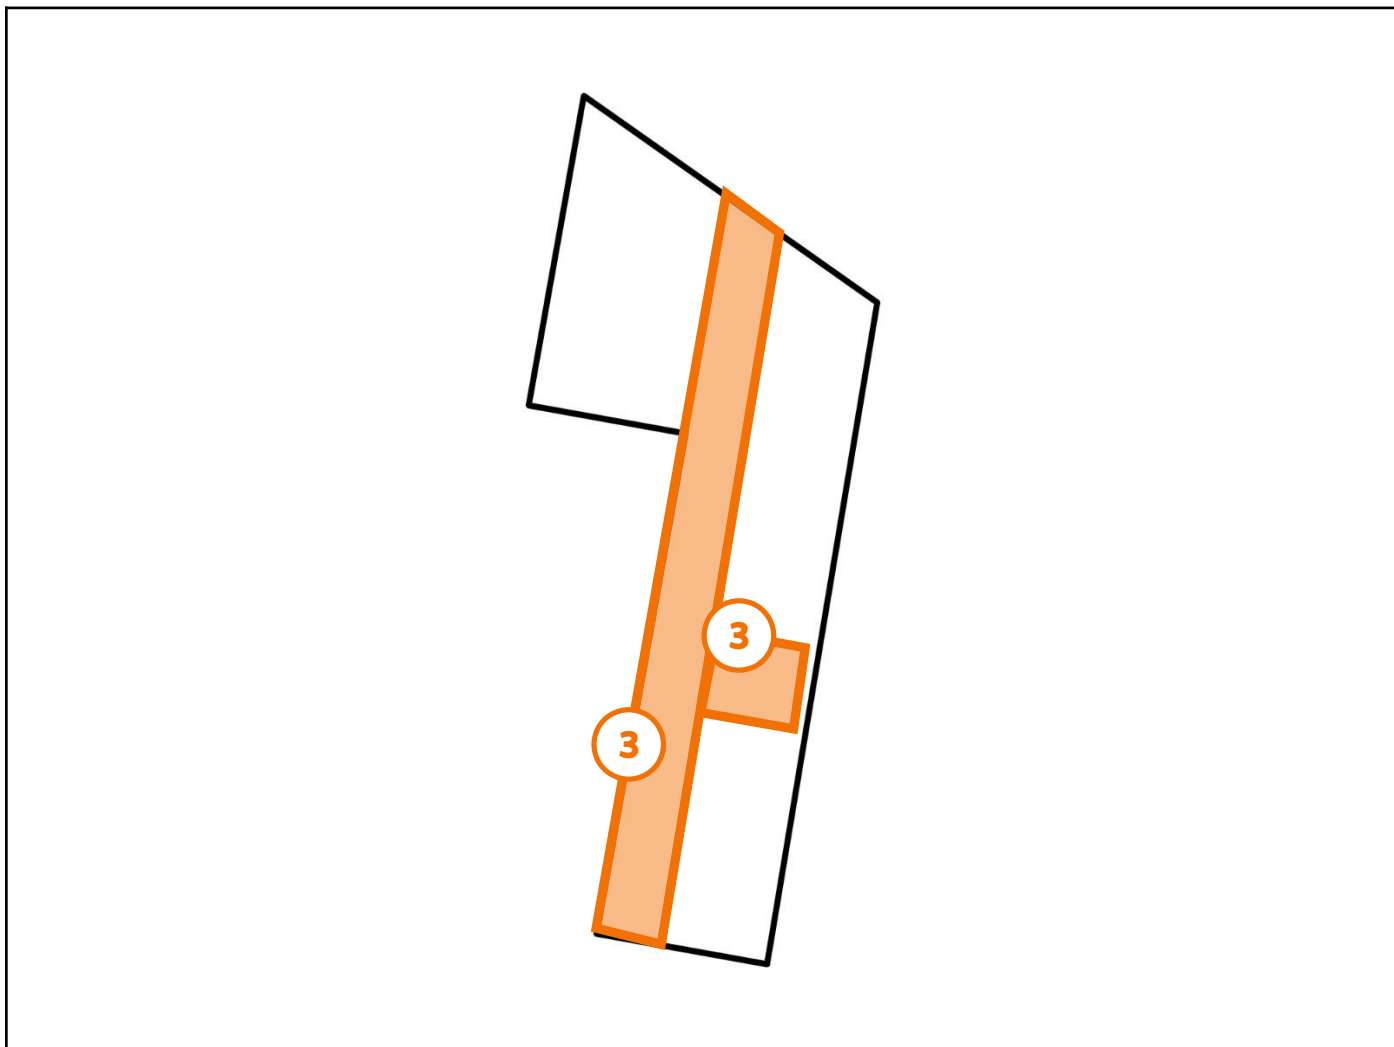
Plan 2.2: Achterbouw plan

Beschrijving	Type	Actie
3. Roofing achterbouw	Asbestmateriaal	Verwijderen

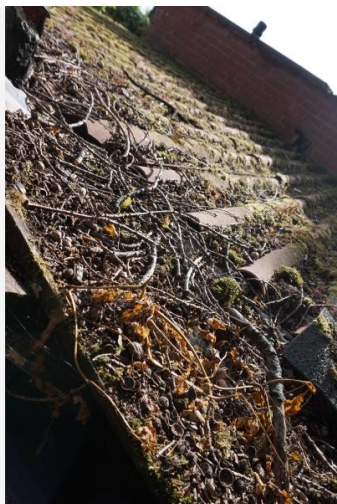
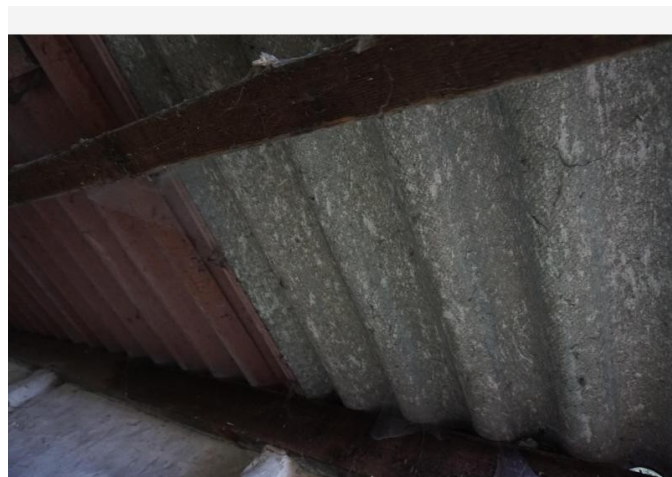
Eindbeoordeling materiaalrisico	Hoog materiaalrisico en/of hoge kans op vezelvrijgave
---------------------------------	---

Gebondenheid	Categorie 1: hechtgebonden in oorsprong
Asbestsoort (vezeltype)	Crocidoliet aanwezig
Asbestconcentratie	Laag (< 50%)
Afschermingsgraad van het gehele materiaal	Geheel of deels (ook) vrij aan de binnenlucht
Toestand van het materiaal	Matig beschadigd, matig verweerd

Beschrijving	Golfplaten achterbouw
Omgeving	Grenst aan binnen- en buitenlucht
Primaire drager	Schuin dak
Asbestmateriaal	Dak- en gevelbekleding - Golfplaat
Bindmiddel van asbestmateriaal	Cement
Gebondenheid op basis van bindmiddel	Hecht
Hoeveelheid (oppervlakte - aantal)	<ul style="list-style-type: none">• 20,00 m² - 1 stuk
Totale oppervlakte	20,00 m ²
Eenvoudig bereikbaar	Ja
Bevestigingswijze	<ul style="list-style-type: none">• Geschroefd
Identificatiemethode	Vaststelling zonder monsternamen

Het asbestmateriaal valt onder de mijlpaal van 2034.

Dringend verwijderen

- Verwijder dit asbestmateriaal zo snel mogelijk. Volg de toestand goed op.

- Eenvoudige handelingen: mag via doe-het-zelf of door werknemer(s) met opleidingsattest eenvoudige handelingen
Golfplaten zijn een hechtgebonden toepassing, deze dienen voorzichtig te worden verwijderd zonder te breken/slijpen om vezelvrijgave te vermijden. De ruimte of het materiaal die zich onder de golfplaten bevindt kan mogelijks gecontamineerd zijn door vezelvrijgave van deze toepassing.

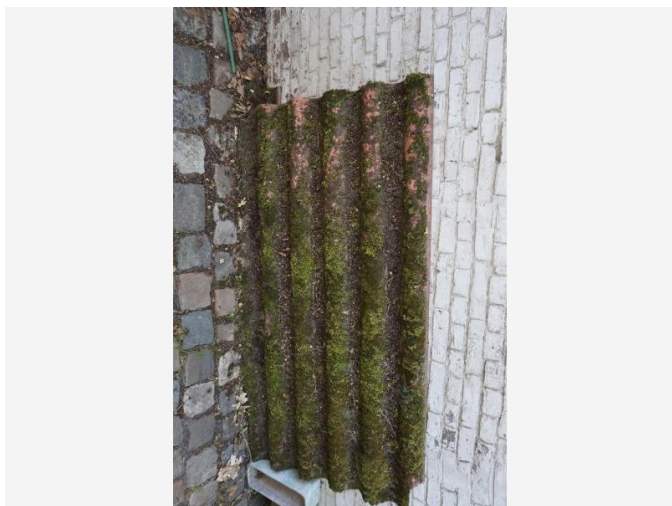
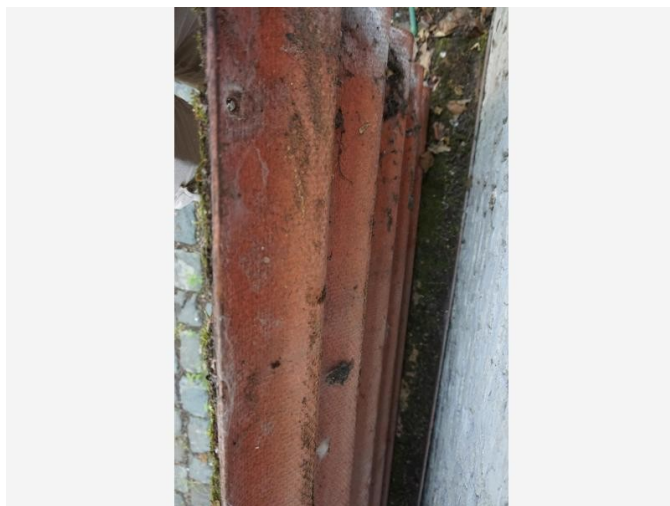
Beschrijving	Golfplaten achteraan
Type afvalstof	Betreft stock-voorraad of gedemonteerde asbestmaterialen
Aanwezige resten	Een golfplaat tegen de muur achteraan.
Omgeving	Buiten
Primaire drager	Schuin dak
Asbestmaterialen	<ul style="list-style-type: none">Dak- en gevelbekleding - Golfplaat
Bindmiddel van asbestmateriaal	Cement
Gebondenheid op basis van bindmiddel	Hecht
Hoeveelheid (gewicht - aantal)	<ul style="list-style-type: none">10,00 kg - 1 stuk
Totaal gewicht	10,00 kg
Eenvoudig bereikbaar	Ja
Identificatiemethode	Vaststelling zonder monstername

Dringend verwijderen

- Verwijder het asbestafval.

- Eenvoudige handelingen: mag via doe-het-zelf of door werknemer(s) met opleidingsattest eenvoudige handelingen
Golfplaten zijn een hechtgebonden toepassing, deze dienen voorzichtig te worden verwijderd zonder te breken om vezelvrijgave te vermijden. De ruimte of het materiaal die zich onder de golfplaten bevindt kan mogelijk gecontamineerd zijn door vezelvrijgave van deze toepassing.

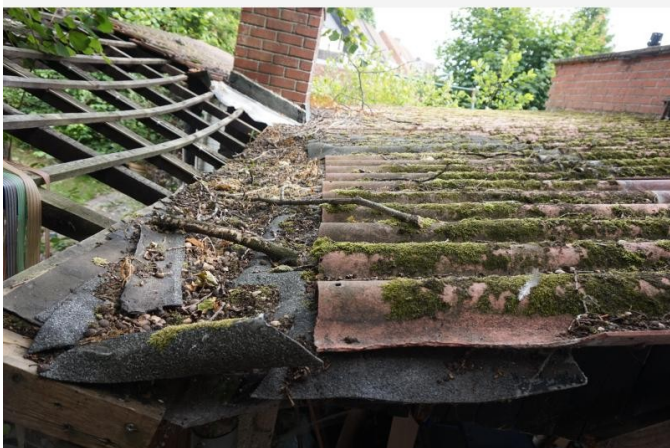
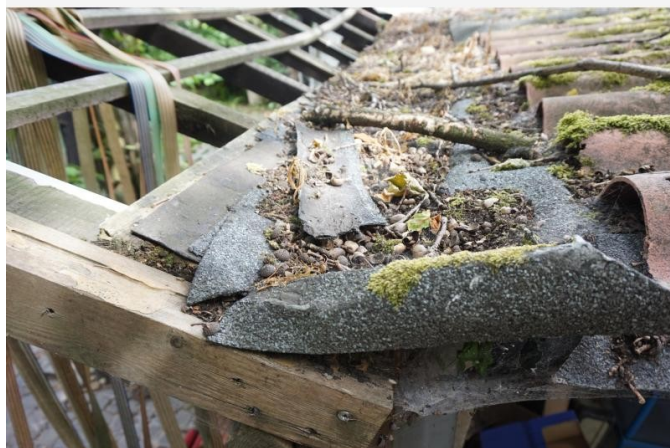
Eindbeoordeling materiaalrisico	Verhoogd materiaalrisico en/of verhoogde kans op vezelvrijgave
---------------------------------	--

Gebondenheid	Categorie 1: hechtgebonden in oorsprong
Asbestsoort (vezeltype)	Crocidoliet aanwezig
Asbestconcentratie	Laag (< 50%)
Afschermingsgraad van het gehele materiaal	Geheel of deels vrij aan de buitenlucht
Toestand van het materiaal	Matig beschadigd, matig verweerd

Beschrijving	Roofing achterbouw
Omgeving	Buiten
Primaire drager	Schuin dak
Asbestmateriaal	Dak- en gevelbekleding - Roofing
Bindmiddel van asbestmateriaal	Bitumen (roofing, teer, asfalt)
Gebondenheid op basis van bindmiddel	Hecht
Hoeveelheid (oppervlakte - aantal)	• 3,50 m ² - 1 stuk
Totale oppervlakte	3,50 m ²
Eenvoudig bereikbaar	Ja
Bevestigingswijze	• Verlijmd, ingegoten, versmeerd

Identificatiemethode	Vaststelling zonder monstername Motivatie: Op vraag van de eigenaar-opdrachtgever werd geen monstername uitgevoerd
Destructieve handeling voor identificatie	Nee
Opmerking	Het betreft een schatting van de hoeveelheid. De roofing is niet geheel zichtbaar.

Het asbestmateriaal valt onder de mijlpaal van 2040.

Verwijderen

- Verwijder dit asbestmateriaal zo snel mogelijk. Volg de toestand goed op.

- Eenvoudige handelingen: enkel door erkend asbestverwijderaar
Roofing mag, gezien dit niet zonder te scheuren/breken verwijderd kan worden, niet doe-het-zelf verwijderd worden. Er komen hier steeds asbestvezels bij vrij.

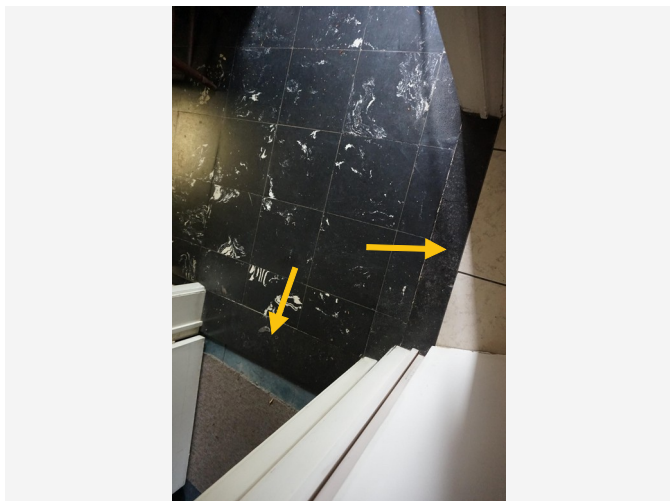
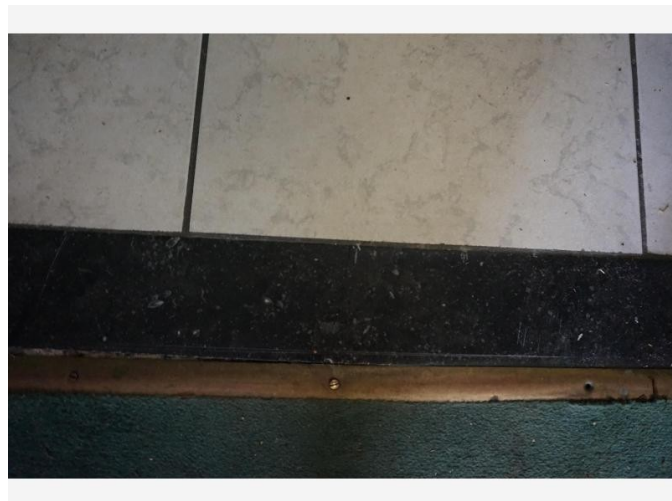
Fiche 4: Imitatienatuursteen dorpels type Massal woning

Eindbeoordeling materiaalrisico	Laag materiaalrisico en/of verlaagde kans op vezelvrijgave
---------------------------------	--

Gebondenheid	Categorie 1: hechtgebonden in oorsprong
Asbestsoort (vezeltype)	Alleen chrysotiel
Asbestconcentratie	Laag (< 50%)
Afschermingsgraad van het gehele materiaal	Geheel of deels (ook) vrij aan de binnenlucht
Toestand van het materiaal	Licht beschadigd, licht verweerd. Intact materiaal type Pical – asbestboard of categorie III 'gebondenheid'

Beschrijving	Imitatie natuursteen dorpels type Massal woning
Omgeving	Binnen
Primaire drager	Wandopening verticaal (raam, deur, ...)
Asbestmateriaal	Plaat, paneel, tablet - Type Massal
Bindmiddel van asbestmateriaal	Cement
Gebondenheid op basis van bindmiddel	Hecht
Hoeveelheid (oppervlakte - dikte - aantal)	<ul style="list-style-type: none">• 0,09 m² - 2,00 cm - 2 stuks• 0,13 m² - 2,00 cm - 2 stuks• 0,14 m² - 2,00 cm - 1 stuk
Totaal volume	0,012 m ³
Eenvoudig bereikbaar	Ja

Het asbestmateriaal valt onder de mijlpaal van 2040.

Zorgvuldig beheren

- Zorg voor een veilig beheer en verwijder dit asbestmateriaal wanneer het bij werken eenvoudig bereikbaar wordt. Controleer de toestand jaarlijks op wijzigingen.

- Eenvoudige handelingen: mag via doe-het-zelf of door werknemer(s) met opleidingsattest eenvoudige handelingen
Imitatienatuurstenen vensterbanken/dorpels type massal zijn een hechtgebonden toepassing, deze dienen voorzichtig te worden verwijderd zonder te breken/slijpen om vezelvrijgave te vermijden.

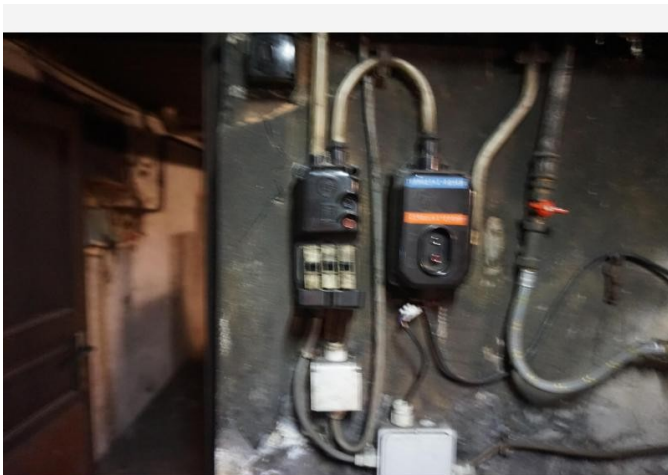
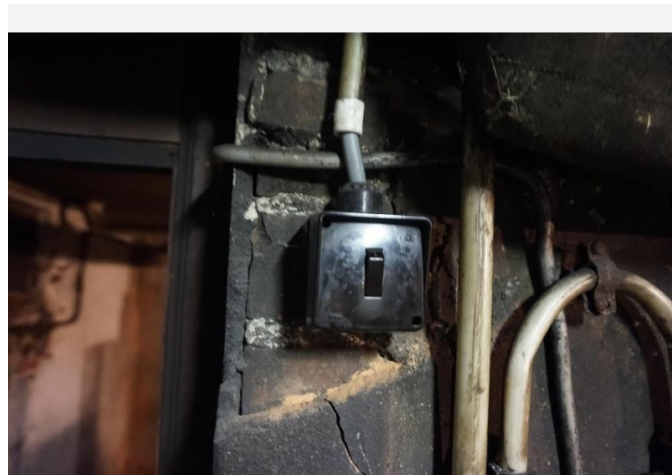
Eindbeoordeling materiaalisico	Laag materiaalisico en/of verlaagde kans op vezelvrijgave
--------------------------------	---

Gebondenheid	Categorie 1: hechtgebonden in oorsprong
Asbestsoort (vezeltype)	Crocidoliet aanwezig
Asbestconcentratie	Laag (< 50%)
Afschermingsgraad van het gehele materiaal	Geheel of deels (ook) vrij aan de binnenlucht
Toestand van het materiaal	Onbeschadigd, niet verweerd

Beschrijving	Bakeliet (oud elektrisch materieel) kelder
Omgeving	Binnen
Primaire drager	Communicatie en elektrische infrastructuur en uitrusting
Asbestmateriaal	Bakeliet
Bindmiddel van asbestmateriaal	Kunststof of -hars
Gebondenheid op basis van bindmiddel	Hecht
Hoeveelheid (gewicht - aantal)	<ul style="list-style-type: none">• 2,00 kg - 1 stuk
Totaal gewicht	2,00 kg
Eenvoudig bereikbaar	Ja
Bevestigingswijze	<ul style="list-style-type: none">• Geschroefd
Identificatiemethode	Vaststelling zonder monsternamen

Destructieve handeling voor identificatie	Nee
Opmerking	Het betreft al het oud elektrisch (schakel)materieel van bakeliet (zwart/bruin) (bvb; schakelaars/klemmendozen/stopcontacten/lamphouders...) Het betreft een ruwe schatting van de hoeveelheid.

Het asbestmateriaal valt onder de mijlpaal van 2040.

Zorgvuldig beheren

- Zorg voor een veilig beheer. Vermijd het beschadigen van het asbestmateriaal. Controleer de toestand jaarlijks op wijzigingen.

- Eenvoudige handelingen: mag via doe-het-zelf of door werknemer(s) met opleidingsattest eenvoudige handelingen
Elektrisch materiaal uit bakeliet zijn hechtgebonden toepassingen. Deze dienen voorzichtig te worden verwijderd zonder te breken.

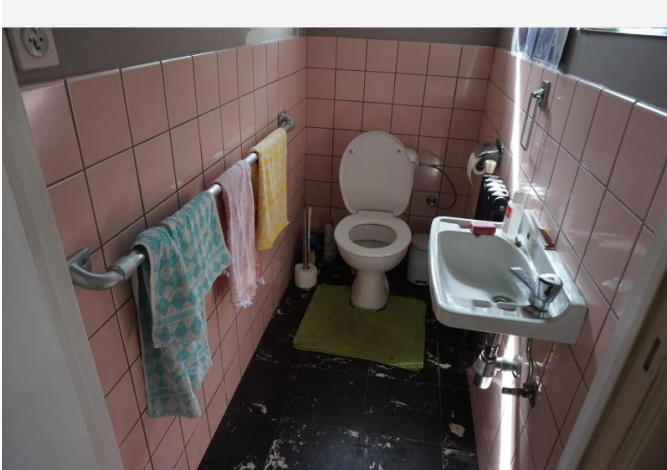
Fiche 6: Tegellijm faiencetegels badkamer/keuken/wc/slpk

De gebruikte tegellijm van faiencetegels kan asbest bevatten, het betreft een niet-destructief onderzoek, daardoor kon deze niet visueel vastgesteld of bemonsterd worden.

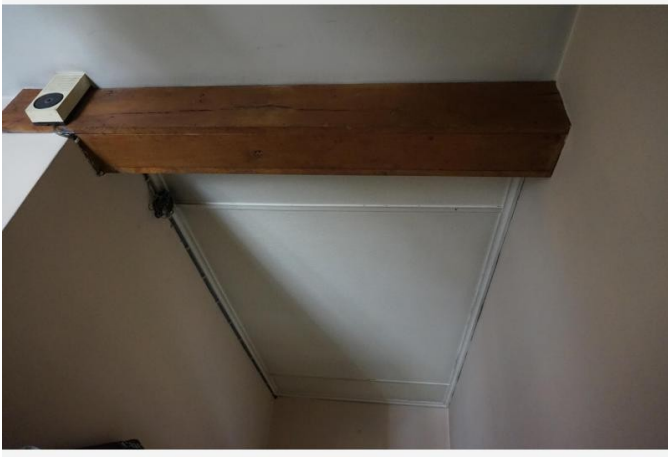
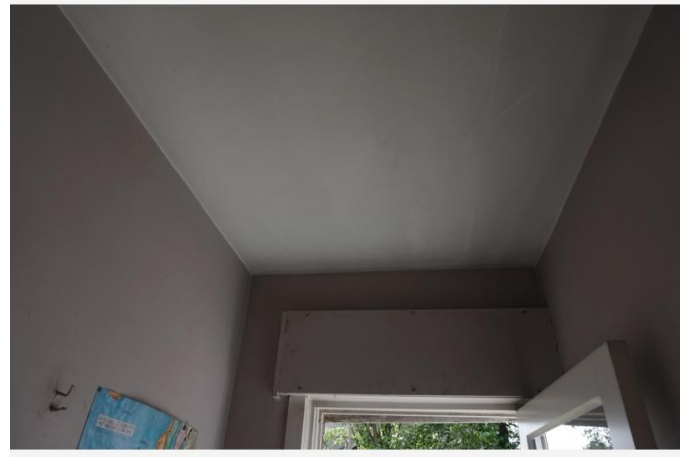
Geen asbest

#	Type	Referentie	Resultaat
7.1	Mengmonster	MM02	Geen asbest

Beschrijving	Pleisterwerk plafonds
Omgeving	Binnen
Primaire drager	Plafond

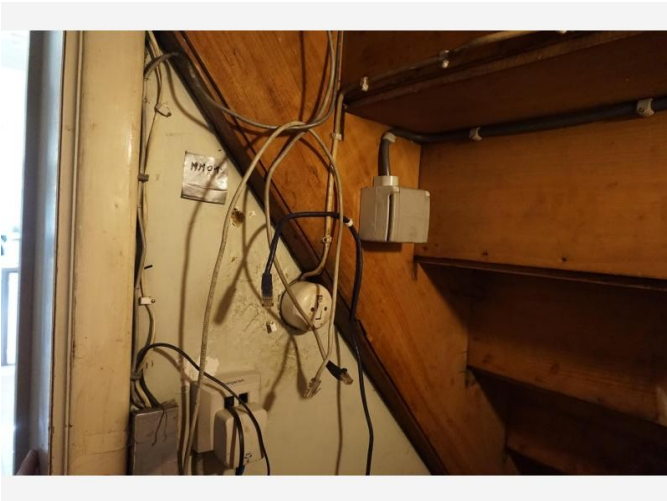
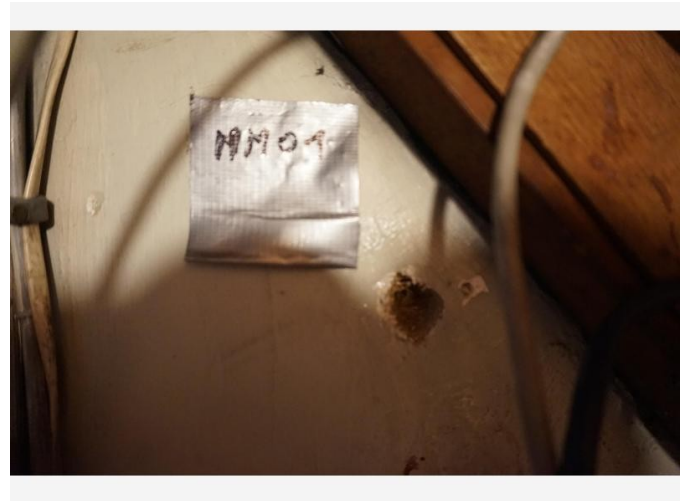
Geen asbest

#	Type	Referentie	Resultaat
8.1	Mengmonster	MM01	Geen asbest

Beschrijving	Pleisterwerk muren
Omgeving	Binnen
Primaire drager	Binnenwand

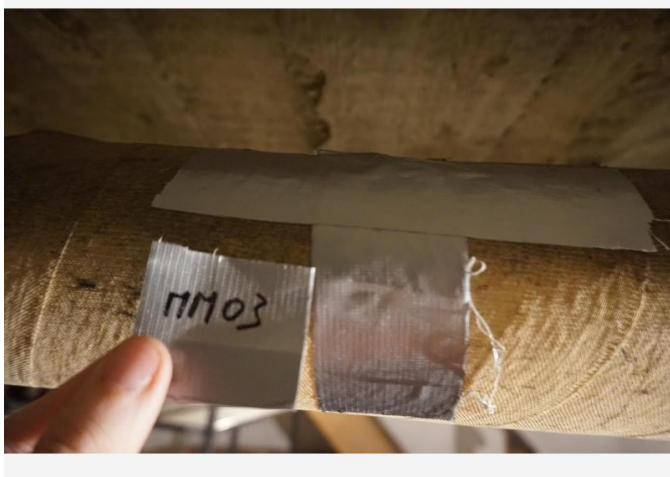
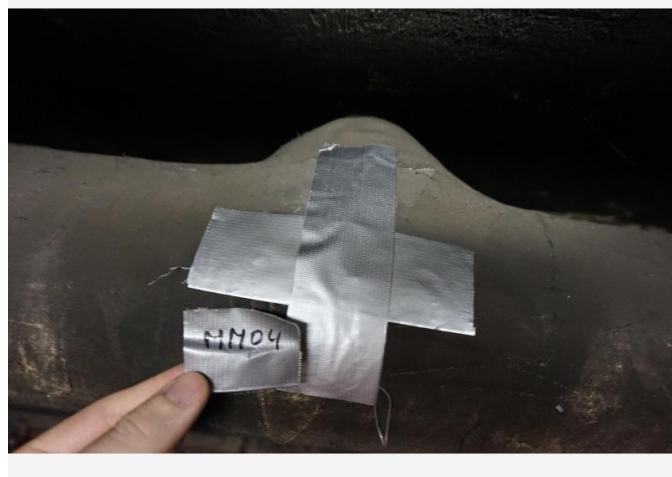
Geen asbest

#	Type	Referentie	Resultaat
9.1	Mengmonster	MM03	Geen asbest
9.2	Mengmonster	MM04	Geen asbest

Beschrijving	Leidingisolatie kelder
Omgeving	Binnen
Primaire drager	HVAC infrastructuur en uitrusting
