Asbestinventarisatetest

Koningsdonkstraat 30, 9050 Gent

Attestnummer : 20240316-000217.000

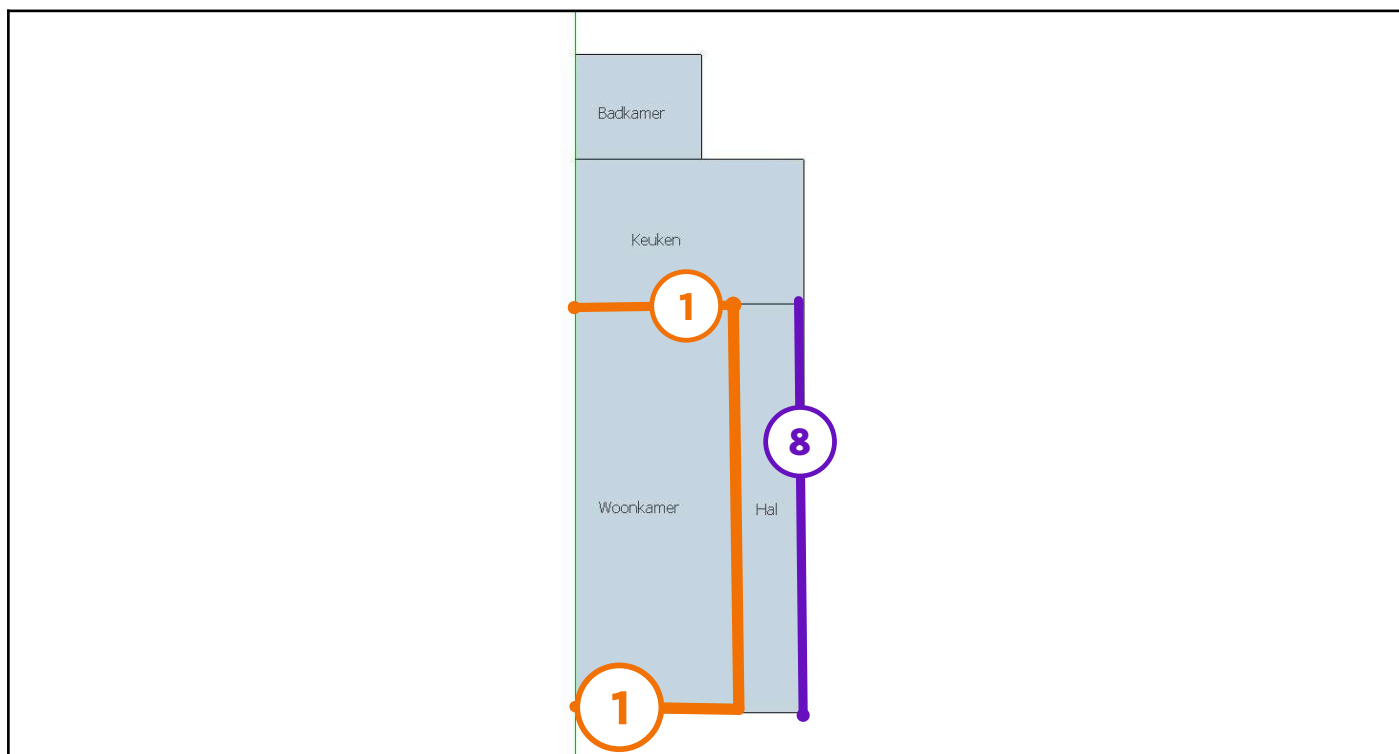
Plan 1.1: Verdieping 0: muren

Beschrijving	Type	Actie
1. Pleisterwerk muren	Asbestmateriaal	Maatregelen nemen
8. Pleisterwerk muren met houtenbekleding	Beperking	-

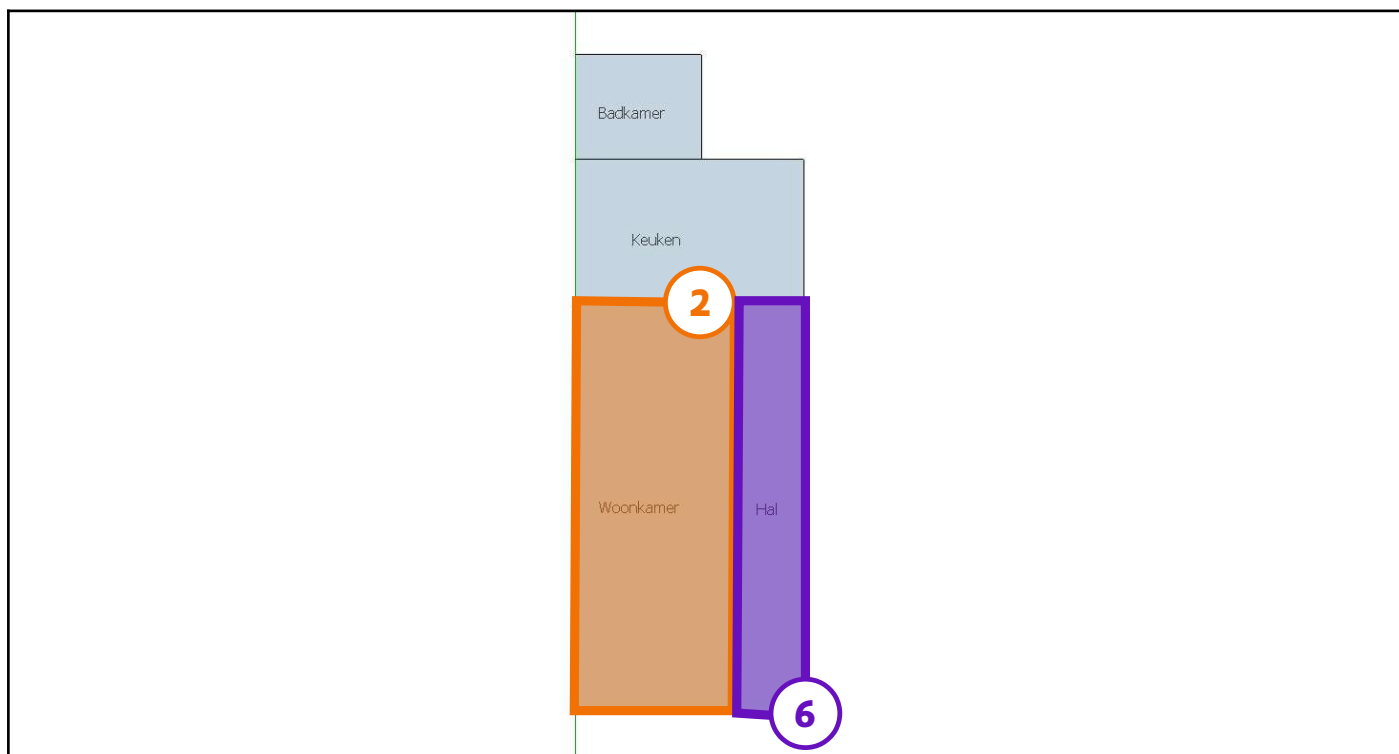
Plan 1.2: Verdieping 0: plafond

Beschrijving	Type	Actie
2. Pleisterwerk plafond	Asbestmateriaal	Maatregelen nemen
6. Pleisterwerk plafond met houtenbekleding	Beperking	-

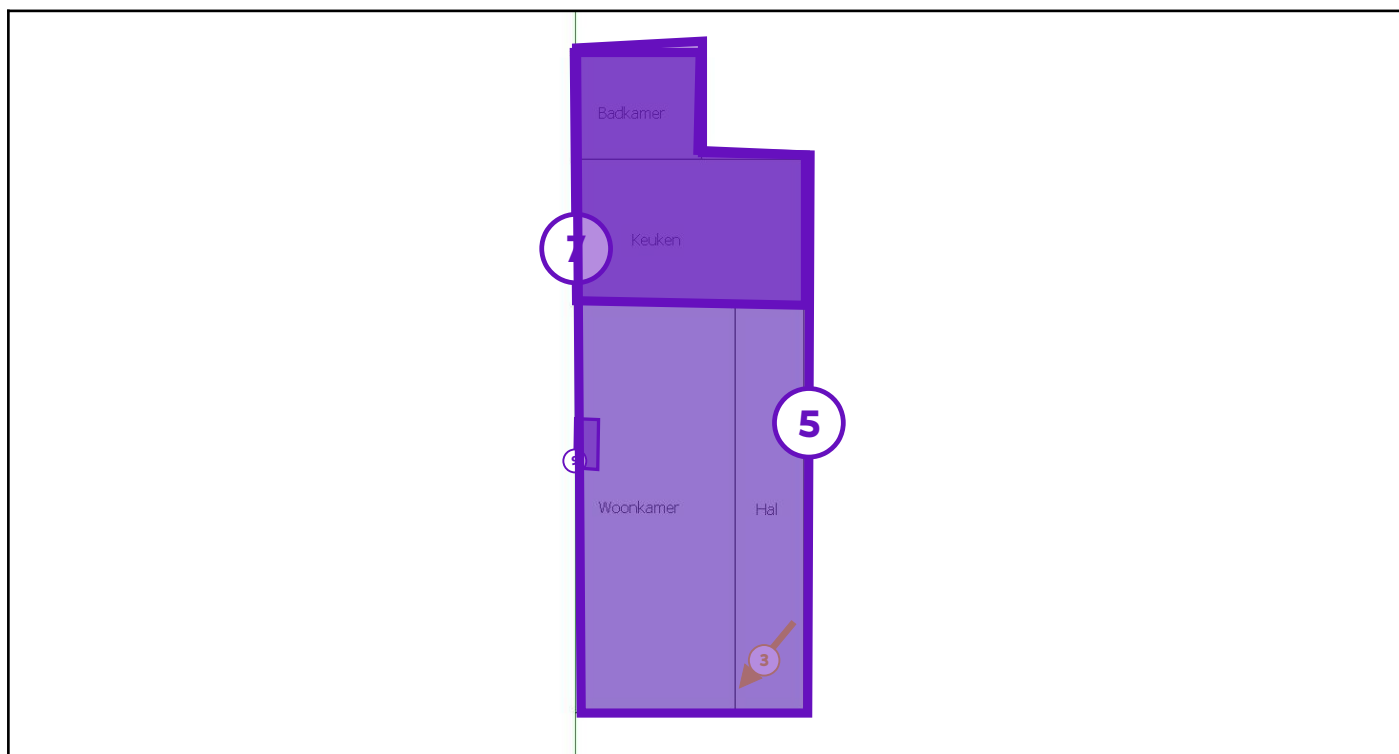
Plan 1.3: Verdieping 0: varia

Beschrijving	Type	Actie
3. Bakelieten elementen	Asbestmateriaal	Zorgvuldig beheren
5. Vloertegels	Beperking	-
7. Tegels - Badkamer en keuken	Beperking	-
9. Binnenkant schouw	Beperking	-

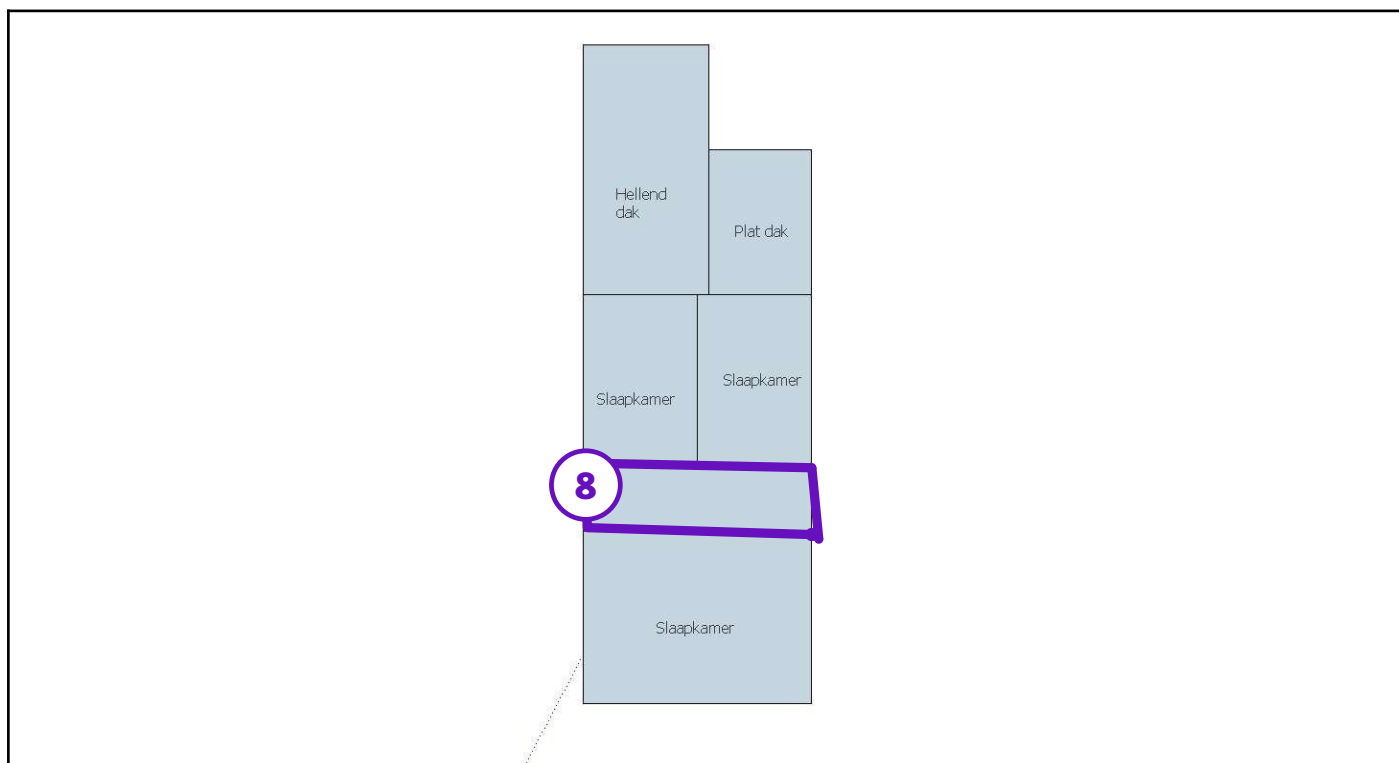
Plan 1.4: Verdieping +1: pleisterwerk muren

Beschrijving	Type	Actie
8. Pleisterwerk muren met houtenbekleding	Beperking	-

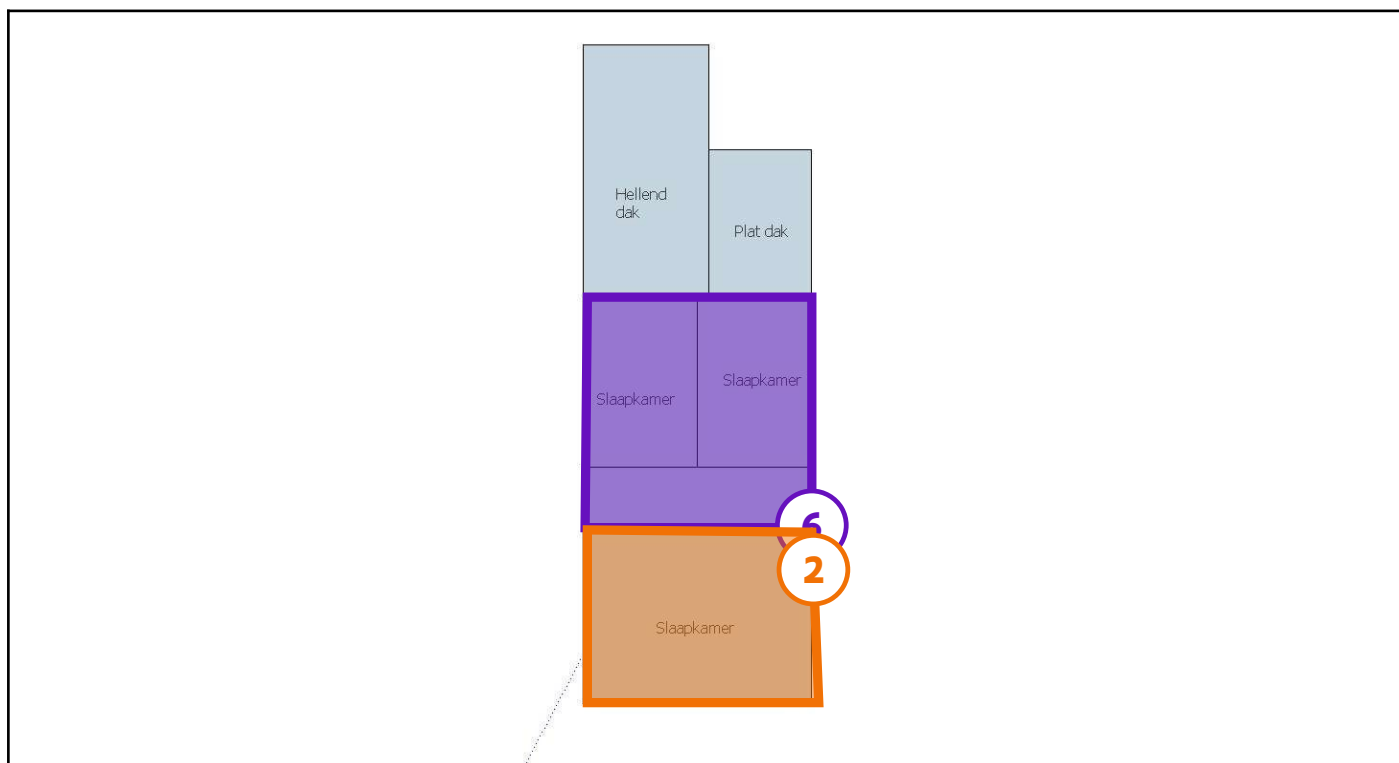
Plan 1.5: Verdieping +1: pleisterwerk plafond

Beschrijving	Type	Actie
2. Pleisterwerk plafond	Asbestmateriaal	Maatregelen nemen
6. Pleisterwerk plafond met houtenbekleding	Beperking	-

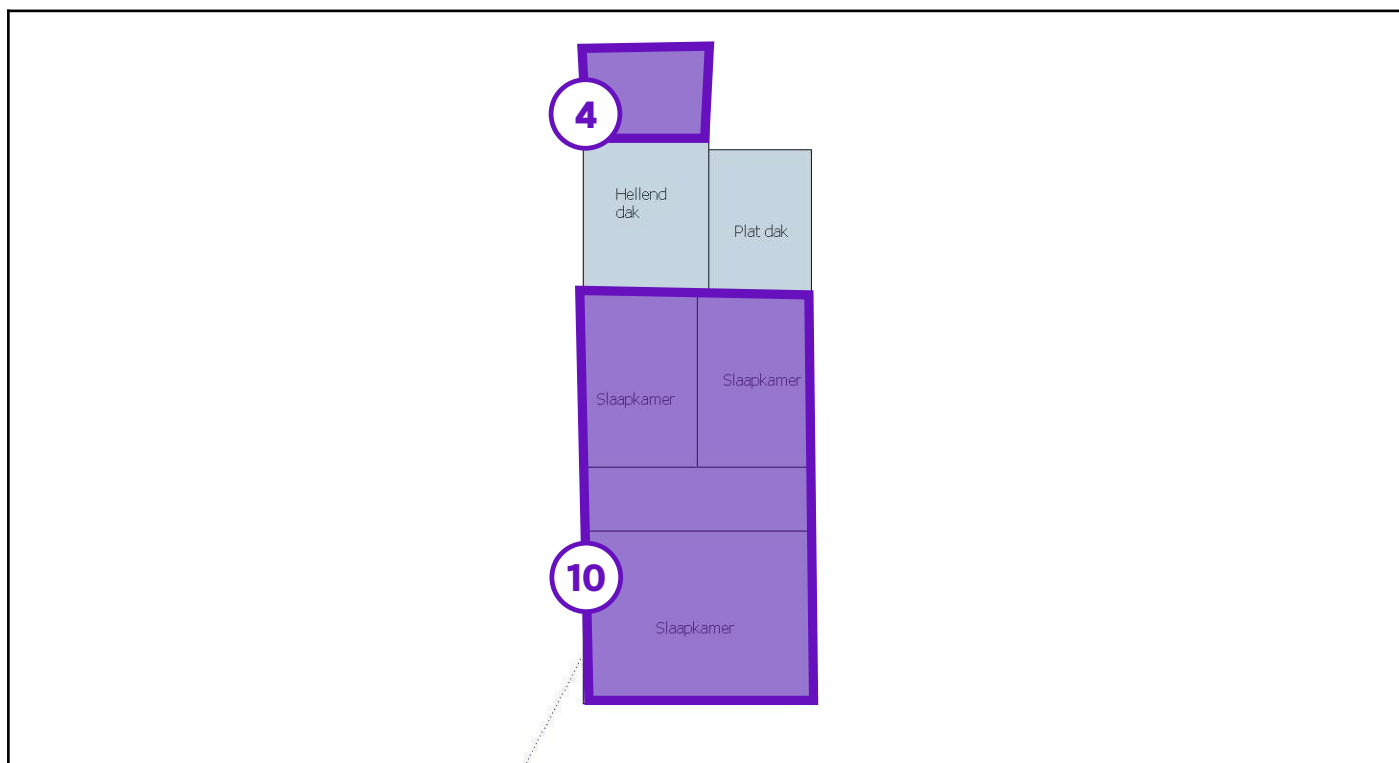
Plan 1.6: Verdieping +1: varia

Beschrijving	Type	Actie
4. Roofing plat dak	Beperking	-
10. Vloerzeil	Beperking	-

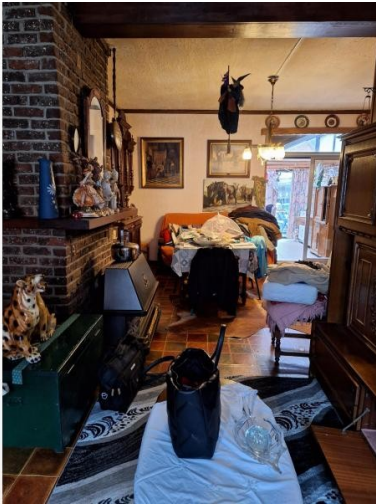
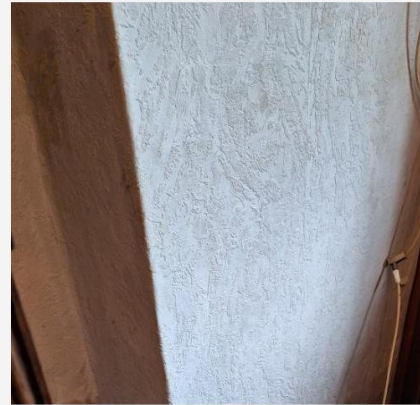
Het asbestmateriaal valt onder de mijlpaal van 2034.

Eindbeoordeling materiaalrisico	Verhoogd materiaalrisico en/of verhoogde kans op vezelvrijgave
---------------------------------	--

Gebondenheid	Categorie 2: niet-hechtgebonden met matrix
Asbestsoort (vezeltype)	Amfibool aanwezig, uitgezonderd crocidoliet
Asbestconcentratie	Laag (< 50%)
Afschermingsgraad van het gehele materiaal	Geheel of deels (ook) vrij aan de binnenlucht
Toestand van het materiaal	Licht beschadigd, licht verweerd. Intact materiaal type Pical – asbestboard of categorie III 'gebondenheid'

Beschrijving	Pleisterwerk muren
Omgeving	Binnen
Primaire drager	Binnenwand
Asbestmateriaal	In-situ afwerkingslagen - Pleisterwerk (wand, plafond, ...)
Bindmiddel van asbestmateriaal	Gips - kalk
Gebondenheid op basis van bindmiddel	Niet-hechtgebonden
Hoeveelheid (oppervlakte - dikte - aantal)	• 89,32 m ² - 1,00 cm - 1 stuk
Totaal volume	0,893 m ³

Eenvoudig bereikbaar	Ja
Bevestigingswijze	<ul style="list-style-type: none"> • Onbekend
Identificatiemethode	<p>Vaststelling zonder monstername</p> <p>Motivatie: Op vraag van de eigenaar-opdrachtgever werd geen monstername uitgevoerd</p>
Destructieve handeling voor identificatie	Nee
Opmerking	<p>Genoteerde hoeveelheid is enkel een schatting. Dit mag niet gebruikt worden voor de opmaak van ramingen en/of meetstaten voor de uitvoering van werken.</p> <p>Omdat de woning te koop zal gezet worden, was het niet wenselijk door de opdrachtgever om gaten in de muren te boren voor het niet-destructief onderzoek. Als gevolg konden geen staalnames genomen worden, waardoor dat het pleisterwerk als asbest(verdacht) wordt beschouwd.</p>

- Zorg voor een veilig beheer. Vermijd het beschadigen van het asbestmateriaal. Controleer de toestand jaarlijks op wijzigingen.
- Zorg voor een veilig beheer en verwijder dit asbestmateriaal wanneer het bij werken eenvoudig bereikbaar wordt. Controleer de toestand jaarlijks op wijzigingen.
- Voer bijkomende staalname(s) uit.

- Hermetische zone (erkend asbestverwijderaar)
Het verwijderen houdt het weggappen van het pleisterwerk in. Om de veiligheid van de werknemers en de omwonenden te bewaren, moet vóór de verwijdering een hermetische zone afgesteld worden. Een hermetische zone is een ruimte die gebouwd wordt met muren (in plastic folie of kozijnen). De ruimte wordt luchtdicht gemaakt om het opwaaien van asbestvezels tegen te gaan. Door de kunstmatige luchtdruk is er een minimum aan verspreiding van asbestvezels. Voer staalname uit om zeker te zijn of het hier gaat om een asbestverdachte toepassing alvorens de verwijderingstechniek toe te passen.

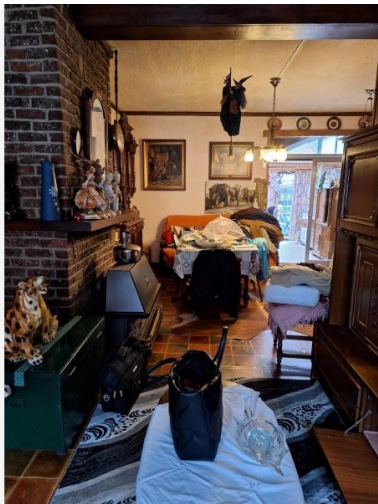
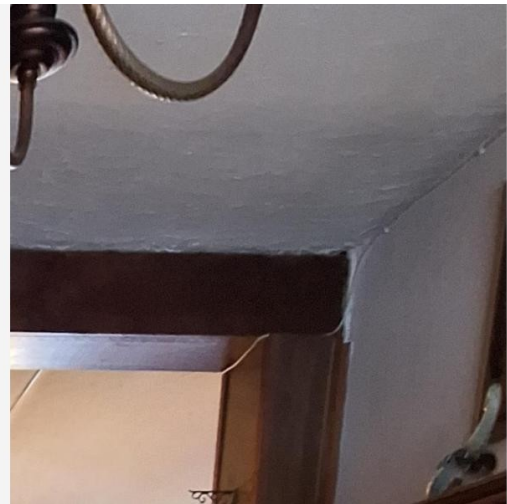
Het asbestmateriaal valt onder de mijlpaal van 2034.

Eindbeoordeling materiaalrisico	Verhoogd materiaalrisico en/of verhoogde kans op vezelvrijgave
---------------------------------	--

Gebondenheid	Categorie 2: niet-hechtgebonden met matrix
Asbestsoort (vezeltype)	Crocidoliet aanwezig
Asbestconcentratie	Laag (< 50%)
Afschermingsgraad van het gehele materiaal	Geheel of deels (ook) vrij aan de binnenlucht
Toestand van het materiaal	Licht beschadigd, licht verweerd. Intact materiaal type Pical – asbestboard of categorie III 'gebondenheid'

Beschrijving	Pleisterwerk plafond
Omgeving	Binnen
Primaire drager	Plafond
Asbestmateriaal	In-situ afwerkingslagen - Pleisterwerk (wand, plafond, ...)
Bindmiddel van asbestmateriaal	Gips - kalk
Gebondenheid op basis van bindmiddel	Niet-hechtgebonden
Hoeveelheid (oppervlakte - dikte - aantal)	• 49,83 m ² - 1,00 cm - 1 stuk
Totaal volume	0,498 m ³

Eenvoudig bereikbaar	Ja
Bevestigingswijze	<ul style="list-style-type: none"> • Onbekend
Identificatiemethode	<p>Vaststelling zonder monstername</p> <p>Motivatie: Op vraag van de eigenaar-opdrachtgever werd geen monstername uitgevoerd</p>
Destructieve handeling voor identificatie	Nee
Opmerking	<p>Genoteerde hoeveelheid is enkel een schatting. Dit mag niet gebruikt worden voor de opmaak van ramingen en/of meetstaten voor de uitvoering van werken.</p> <p>Omdat de woning te koop zal gezet worden, was het niet wenselijk door de opdrachtgever om gaten in de muren/plafond te boren voor het niet-destructief onderzoek. Als gevolg konden geen staalnames genomen worden, waardoor dat het pleisterwerk als asbest(verdacht) wordt beschouwd.</p>

- Zorg voor een veilig beheer. Vermijd het beschadigen van het asbestmateriaal. Controleer de toestand jaarlijks op wijzigingen.
- Zorg voor een veilig beheer en verwijder dit asbestmateriaal wanneer het bij werken eenvoudig bereikbaar wordt. Controleer de toestand jaarlijks op wijzigingen.
- Voer bijkomende staalname(s) uit.

- Hermetische zone (erkend asbestverwijderaer)
Het verwijderen houdt het weggappen van het pleisterwerk in. Om de veiligheid van de werknemers en de omwonenden te bewaren, moet vóór de verwijdering een hermetische zone afgesteld worden. Een hermetische zone is een ruimte die gebouwd wordt met muren (in plastic folie of kozijnen). De ruimte wordt luchtdicht gemaakt om het opwaaien van asbestvezels tegen te gaan. Door de kunstmatige luchtdruk is er een minimum aan verspreiding van asbestvezels. Voer staalname uit om zeker te zijn of het hier gaat om een asbestverdachte toepassing alvorens de verwijderingstechniek toe te passen.

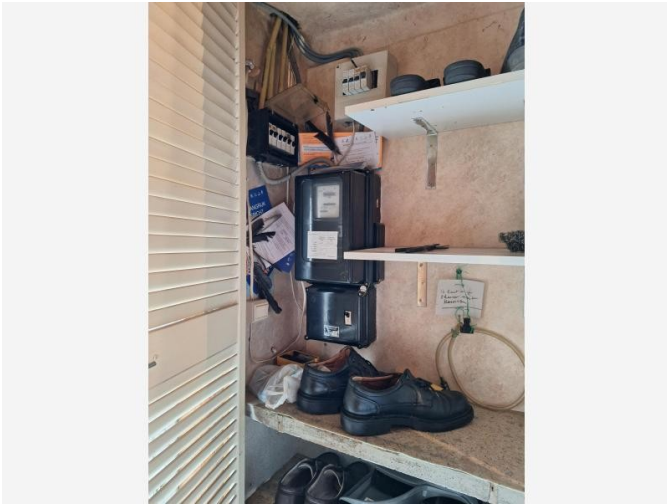
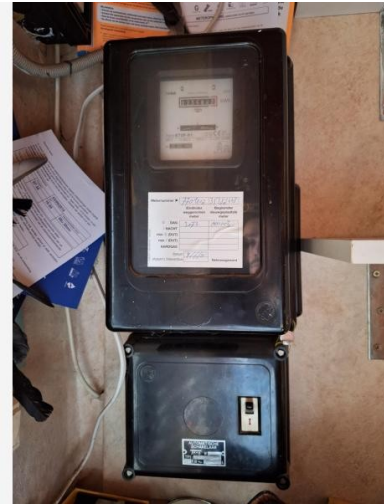
Het asbestmateriaal valt onder de mijlpaal van 2040.

Eindbeoordeling materiaalrisico	Laag materiaalrisico en/of verlaagde kans op vezelvrijgave
---------------------------------	--

Gebondenheid	Categorie 1: hechtgebonden in oorsprong
Asbestsoort (vezeltype)	Crocidoliet aanwezig
Asbestconcentratie	Laag (< 50%)
Afschermingsgraad van het gehele materiaal	Geheel of deels (ook) vrij aan de binnenlucht
Toestand van het materiaal	Onbeschadigd, niet verweerd

Beschrijving	Bakelieten elementen
Omgeving	Binnen
Primaire drager	Communicatie en elektrische infrastructuur en uitrusting
Asbestmateriaal	Plaat, paneel, tablet - Type Bakeliet
Bindmiddel van asbestmateriaal	Kunststof of -hars
Gebondenheid op basis van bindmiddel	Hecht
Hoeveelheid (oppervlakte - dikte - aantal)	• 2,00 m ² - 1,00 cm - 1 stuk
Totaal volume	0,02 m ³
Eenvoudig bereikbaar	Ja

- Zorg voor een veilig beheer. Vermijd het beschadigen van het asbestmateriaal. Controleer de toestand jaarlijks op wijzigingen.
- Zorg voor een veilig beheer en verwijder dit asbestmateriaal wanneer het bij werken eenvoudig bereikbaar wordt. Controleer de toestand jaarlijks op wijzigingen.
- Voer bijkomende staalname(s) uit.

- Eenvoudige handelingen: mag via doe-het-zelf of door werknemer(s) met opleidingsattest eenvoudige handelingen
Deze verwijdermethode valt onder de vorm van eenvoudige handelingen conform de VLAREM en de Codex Welzijn op het werk. De toestand moet echter ongewijzigd blijven tijdens het verwijderen. Alle maatregelen opgenomen in de wetgeving moeten strikt nageleefd worden.

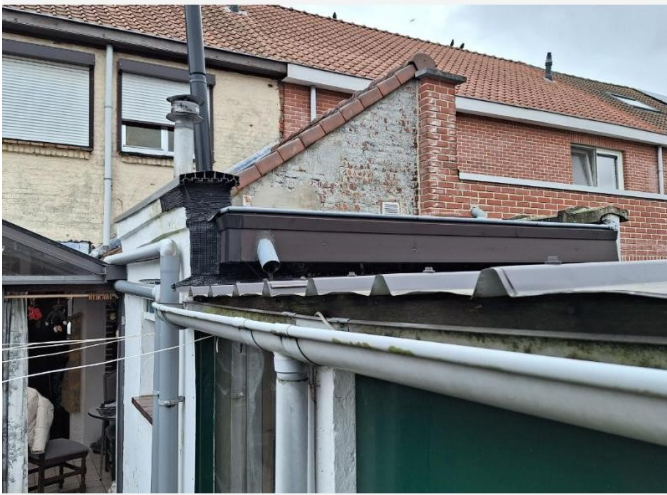
Situeringfoto

Permanente beperking

Reden: Er is geen volledige risicobeoordeling mogelijk

Uitleg van de asbestdeskundige: Roofing die werd aangebracht vóór 2001 kan asbest bevatten. De roofing werd echter niet bemonsterd gezien de functionaliteit hierna niet meer gegarandeerd kan worden. Bijgevolg stellen wij huidige beperkingsfiche op. Wij adviseren om bij eventuele dakrenovatiewerken of verwijdering van de roofing alsnog over te gaan tot monsternamen om de aanwezigheid van asbestvezels te kunnen uitsluiten.

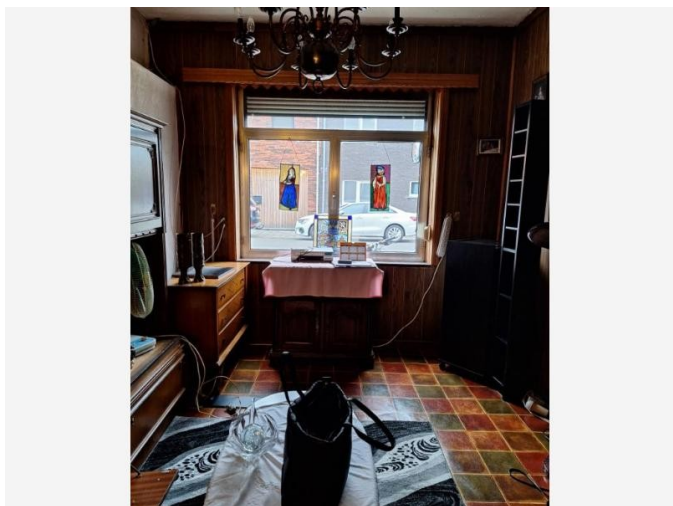
Situeringfoto

Permanente beperking

Reden: Er is geen volledige risicobeoordeling mogelijk

Uitleg van de asbestdeskundige: De bevestigingswijze van de tegels kon niet onderzocht worden binnen de grenzen van het niet-destructieve onderzoek. Bijgevolg stellen wij hiervoor huidige beperkingsfiche op.

Zowel de tegels als de bevestiging kunnen asbesthoudend zijn.

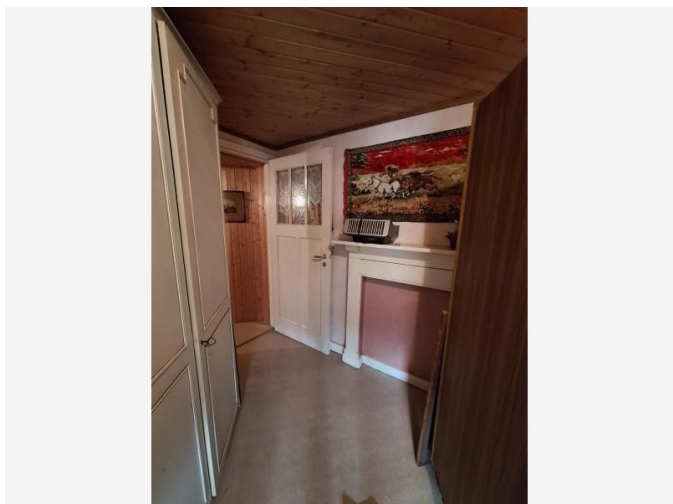
Situeringsfoto

Permanente beperking

Reden: Er is geen volledige risicobeoordeling mogelijk

Uitleg van de asbestdeskundige: Het plafond is bekleed met houten bekleding.

De materialen (zoals mogelijke pleisterwerk achter de houten bekleding) konden niet onderzocht worden binnen de grenzen van het niet-destructieve onderzoek. Bijgevolg stellen wij hiervoor huidige beperkingsfiche op.

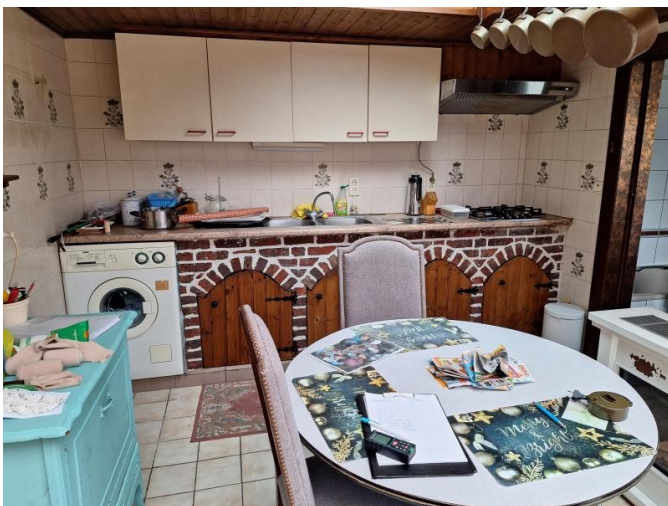
Situeringfoto

Permanente beperking

Reden: Er is geen volledige risicobeoordeling mogelijk

Uitleg van de asbestdeskundige: De bevestigingswijze van de tegels kon niet onderzocht worden binnen de grenzen van het niet-destructieve onderzoek. Bijgevolg stellen wij hiervoor huidige beperkingsfiche op.

Zowel de tegels als de bevestiging kunnen asbesthoudend zijn.

Bij werken voer staalnames uit.

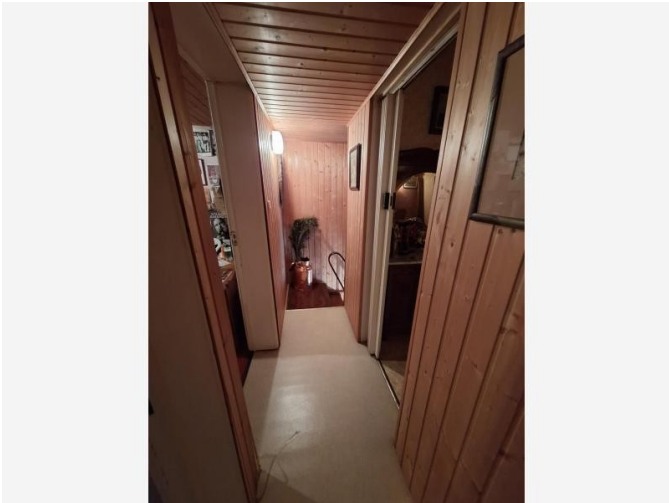
Situeringsfoto

Permanente beperking

Reden: Er is geen volledige risicobeoordeling mogelijk

Uitleg van de asbestdeskundige: De muren zijn bekleed met houten wandbekleding.

De materialen (zoals mogelijke pleisterwerk achter de houten wandbekleding) konden niet onderzocht worden binnen de grenzen van het niet-destructieve onderzoek. Bijgevolg stellen wij hiervoor huidige beperkingsfiche op.

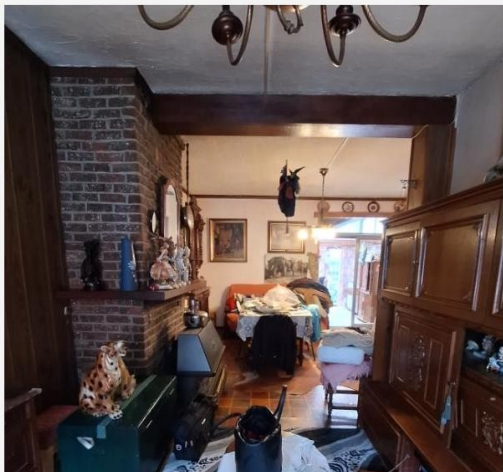
Situeringfoto

Permanente beperking

Reden: Er is geen volledige risicobeoordeling mogelijk

Uitleg van de asbestdeskundige: De materialen langs de binnenkant van de schouw konden niet onderzocht worden binnen de grenzen van het niet-destructieve onderzoek. Bijgevolg stellen wij hiervoor huidige beperkingsfiche op.

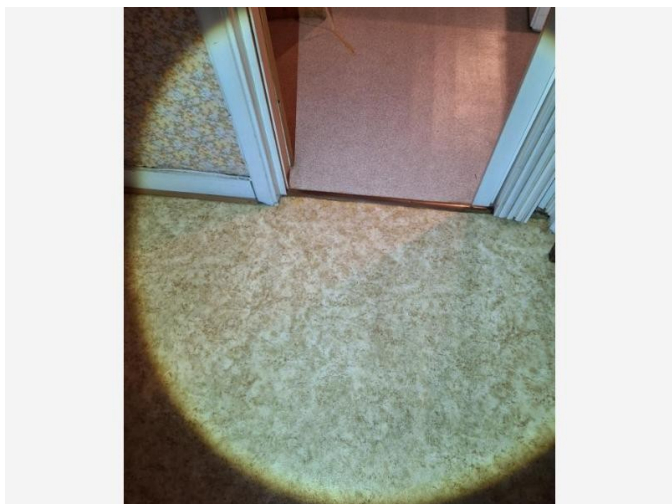
Situeringfoto

Permanente beperking

Reden: Er is geen volledige risicobeoordeling mogelijk

Uitleg van de asbestdeskundige: De bevestigingswijze van de vloerzeil kon niet onderzocht worden binnen de grenzen van het niet-destructieve onderzoek. Bijgevolg stellen wij hiervoor huidige beperkingsfiche op.

Zowel de vloerzeil als de bevestiging kunnen asbesthoudend zijn.
