Asbestinventarisatetest

Dendermondesteenweg 331, 9070 Destelbergen

Attestnummer : 20230403-000345.000

Uitgegeven op : 03.04.2023

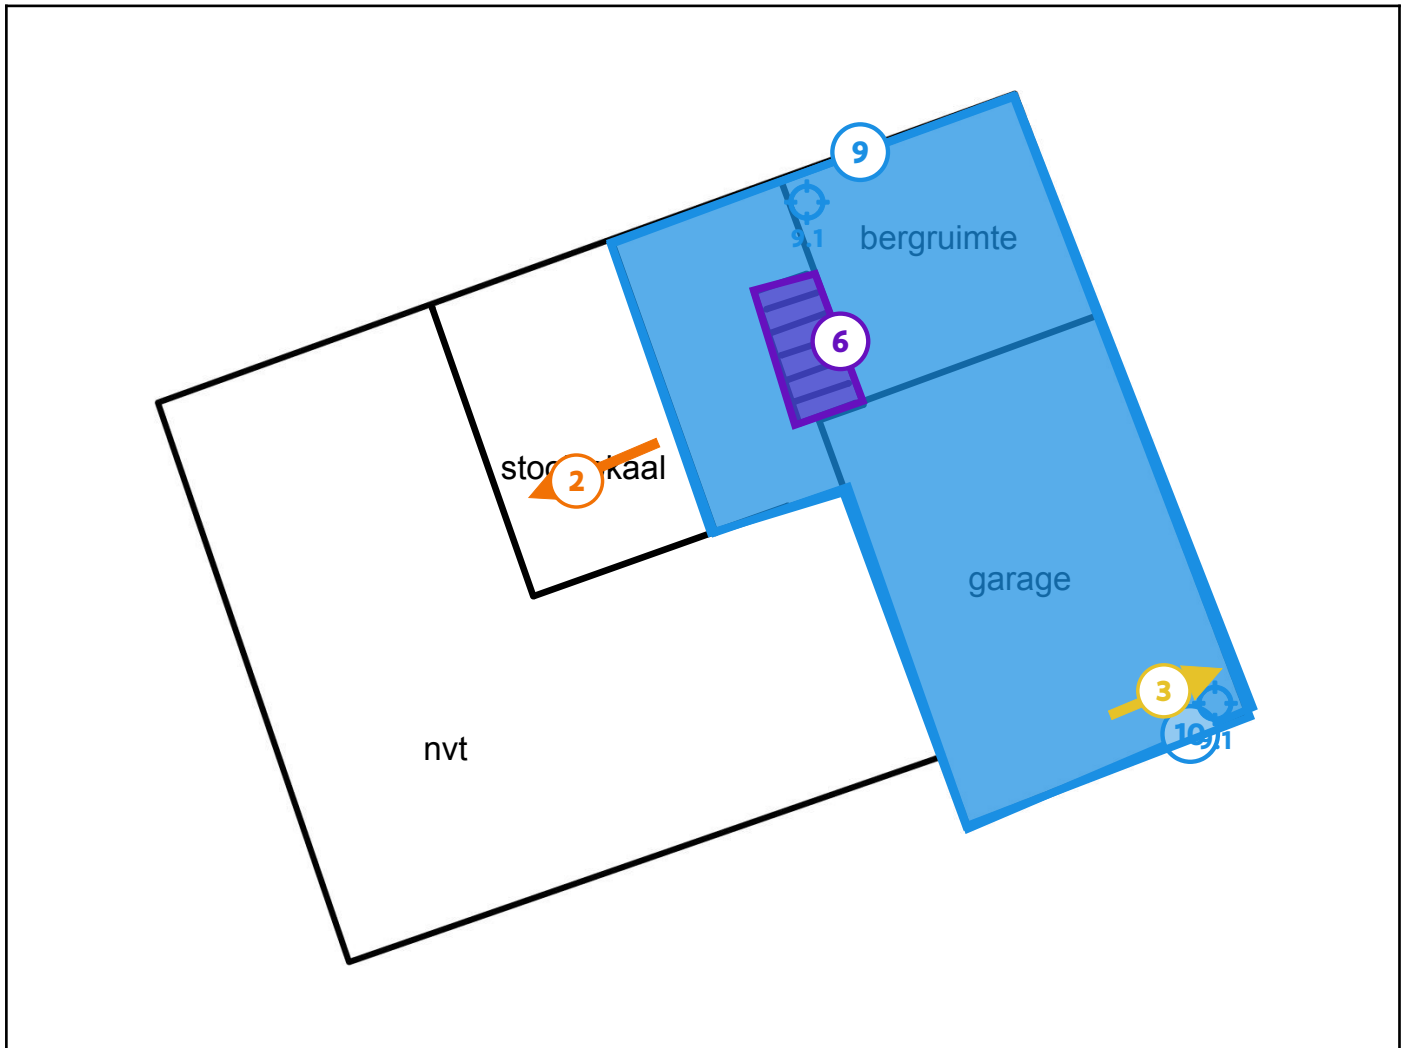
Plan 1.1: Kelder

Beschrijving	Type	Actie
2. stooktoestel	Asbestmateriaal	Verwijderen
3. bakeliet	Asbestmateriaal	Zorgvuldig beheren
6. vloerzeil op trap	Advies	-
9. pleisterwerk plafond	Geen asbest	-
9.1 Code: ID 2	Mengmonster	-
10. pleisterwerk muur	Geen asbest	-

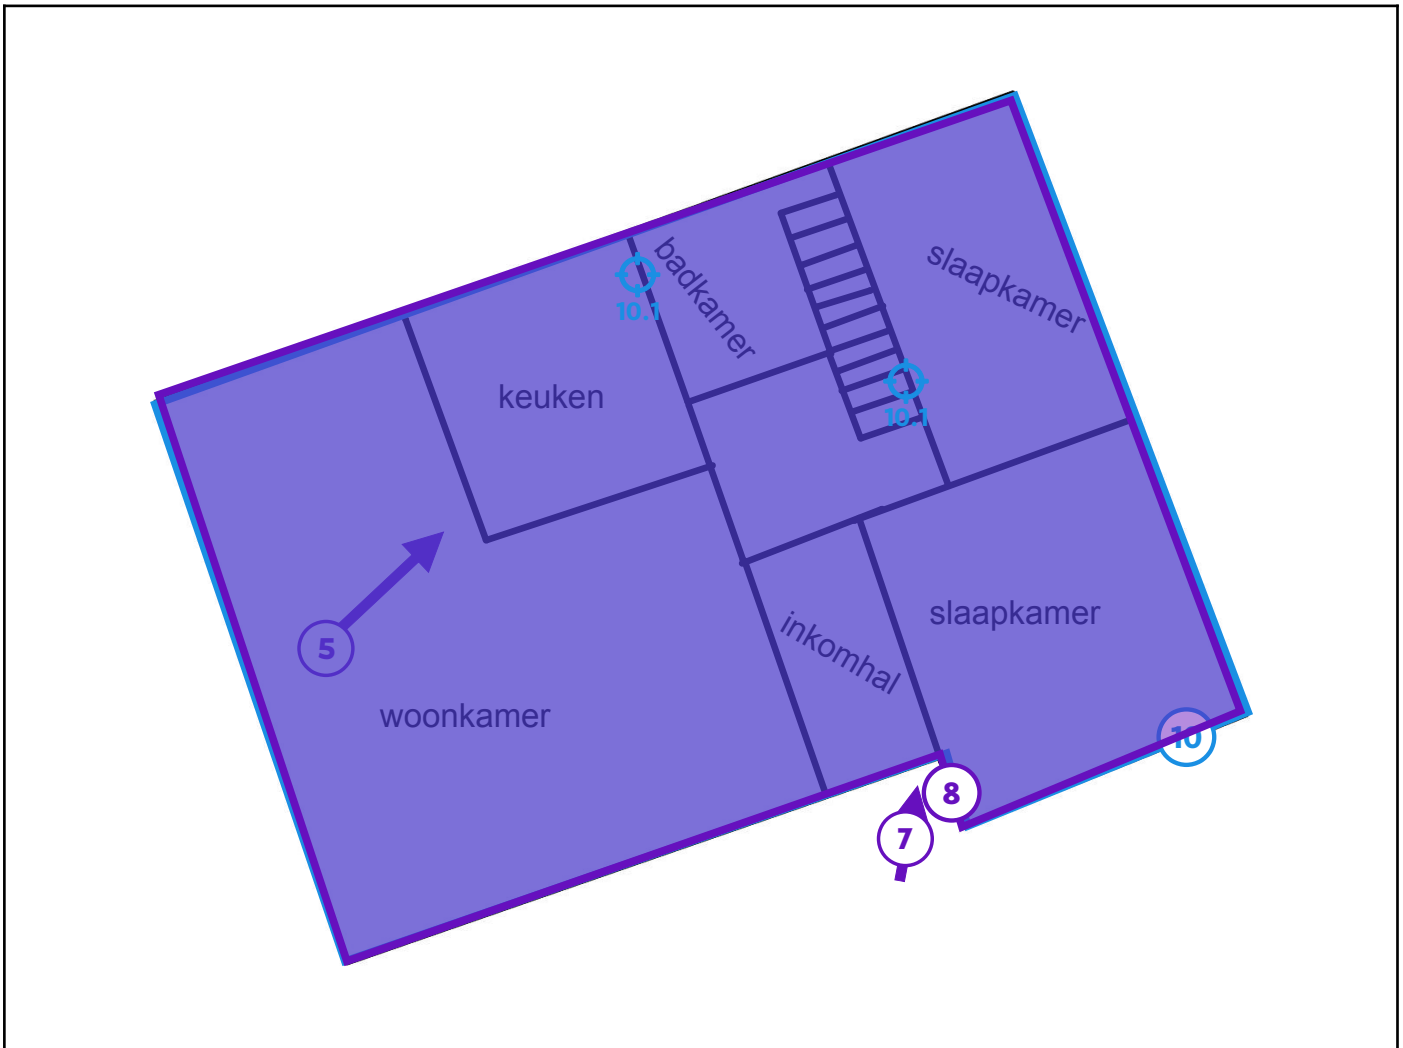
Plan 1.2: Gelijkvloers

Beschrijving	Type	Actie
5. keramische koord kachel	Advies	-
7. raamwerk	Advies	-
8. plafond gelijkvloers	Advies	-
10. pleisterwerk muur	Geen asbest	-
10.1 Code: ID 1	Mengmonster	-

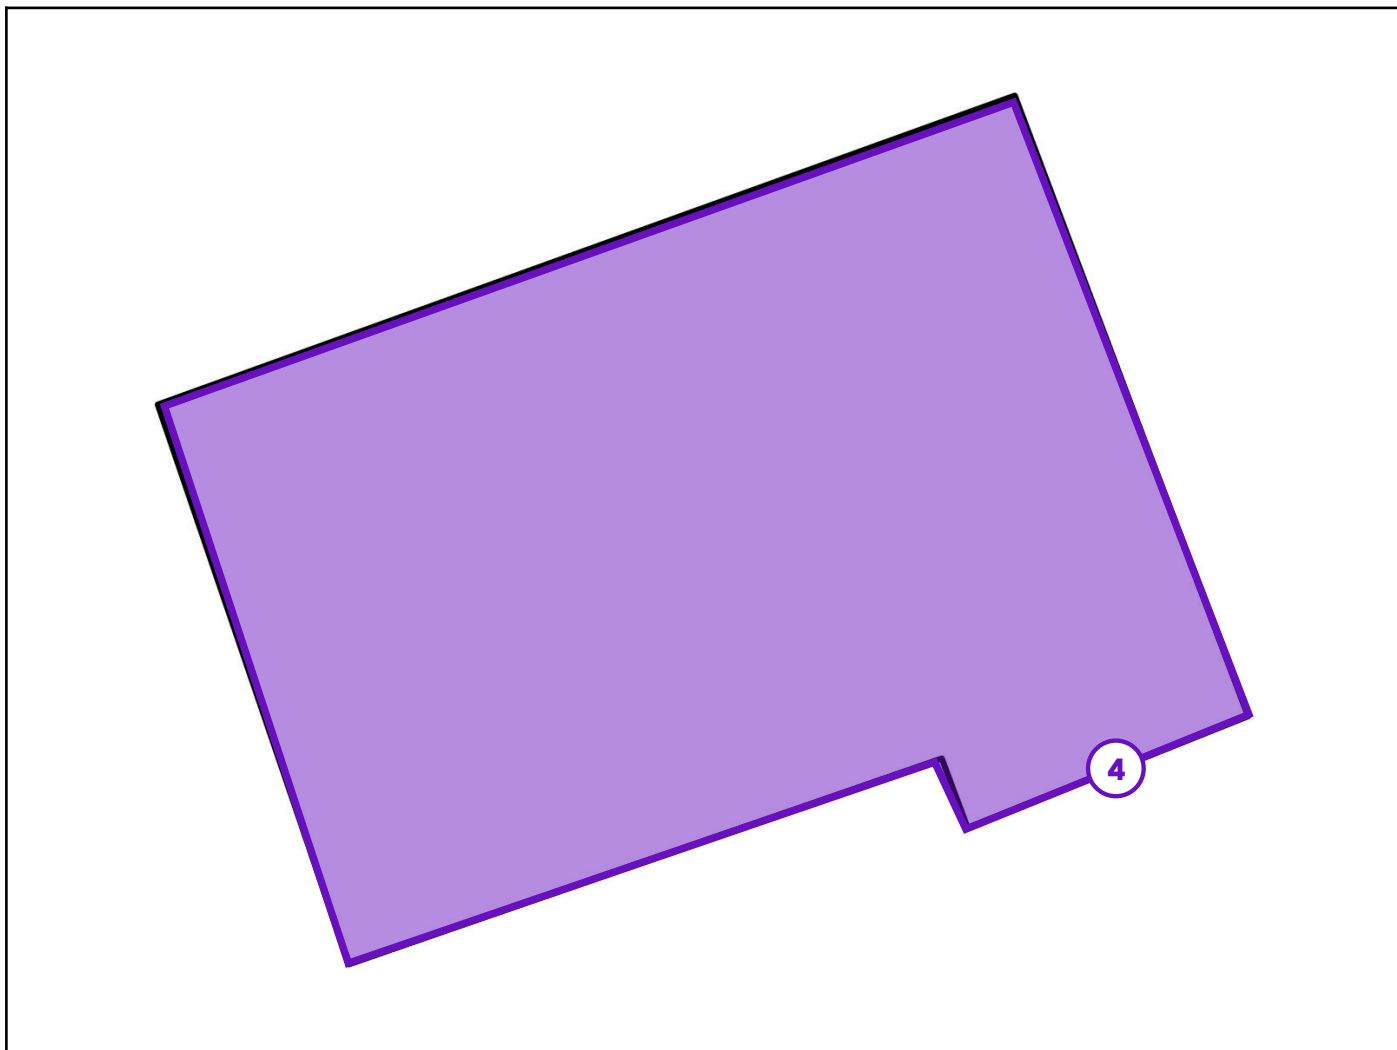
Plan 1.3: Dak

Beschrijving	Type	Actie
4. plat dak	Beperking	-

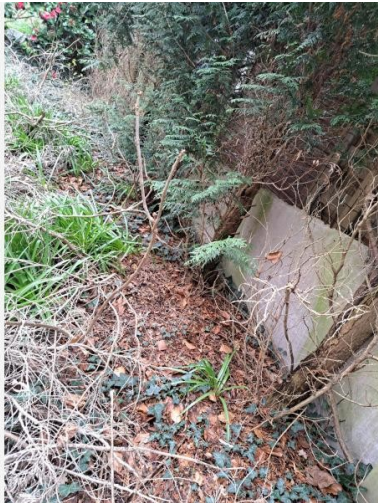
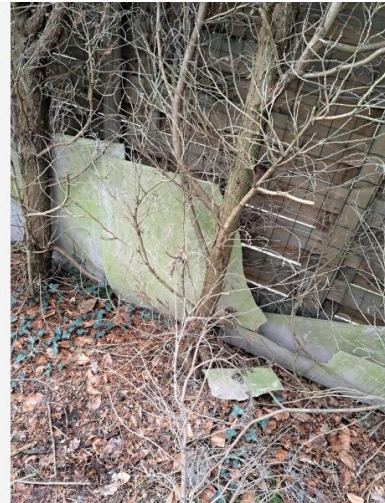
Dringend verwijderen

Beschrijving	onderdakplaten
Type afvalstof	Betreft stock-voorraad of gedemonteerde asbestmaterialen
Aanwezige resten	Geen resten aanwezig
Omgeving	Buiten
Primaire drager	Bodem
Asbestmaterialen	<ul style="list-style-type: none">• Plaat, paneel, tablet - Type Menuiserite
Bindmiddel van asbestmateriaal	Cement
Gebondenheid op basis van bindmiddel	Hecht
Hoeveelheid (gewicht - aantal)	<ul style="list-style-type: none">• 100,00 kg - 1 stuk
Totaal gewicht	100,00 kg
Eenvoudig bereikbaar	Ja
Identificatiemethode	Vaststelling zonder monsternamen

- Verwijder het asbestafval.

- Eenvoudige handelingen: mag via doe-het-zelf of door werknemer(s) met opleidingsattest eenvoudige handelingen
U kunt het asbesthoudend afval afvoeren naar het recyclagepark. U dient het te verpakken in een dubbele plastic zak, een asbestzak of aangepaste asbestfolie. Zo vermijdt u stofvorming en breuken tijdens het transport. Met het asbestafval kunt u ook terecht bij een geregistreerde asbestinzamelaar. Deze komt langs om het afval op te halen en af te voeren naar een vergunde verwerkingsinstallatie. Dit is vooral interessant voor grotere hoeveelheden asbestafval. U kunt ook kiezen voor een ophaling door de gemeente. De ophaling gebeurt met aangepaste asbestzakken of containers met een bigbag.

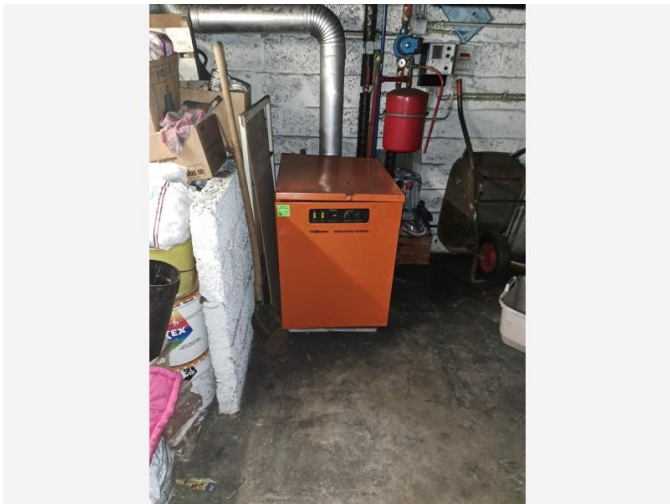
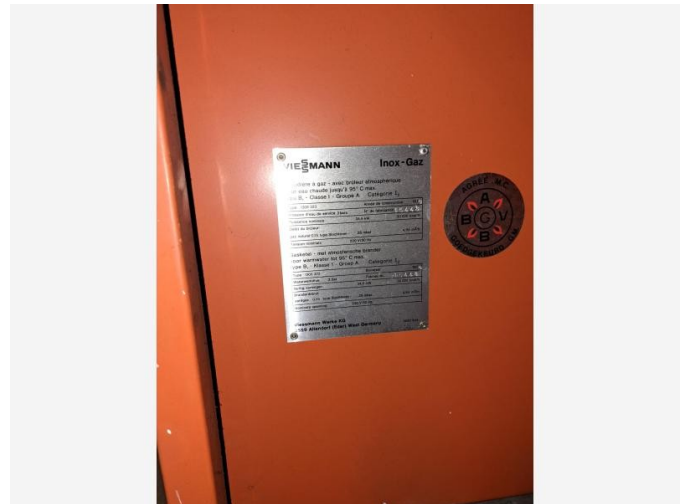
Het asbestmateriaal valt onder de mijlpaal van 2034.

Verwijderen

Eindbeoordeling materiaalrisico	Zeer laag materiaalrisico en/of zeer lage kans op vezelvrijgave
---------------------------------	---

Gebondenheid	Categorie 2: niet-hechtgebonden met matrix
Asbestsoort (vezeltype)	Alleen chrysotiel
Asbestconcentratie	Hoog ($\geq 50\%$)
Afschermingsgraad van het gehele materiaal	Stootvaste afscherming of omkasting
Toestand van het materiaal	Licht beschadigd, licht verweerd. Intact materiaal type Pical – asbestboard of categorie III 'gebondenheid'

Beschrijving	stooktoestel
Omgeving	Binnen
Primaire drager	HVAC infrastructuur en uitrusting
Asbestmateriaal	Pakking, dichting
Bindmiddel van asbestmateriaal	Karton - papier - viltachtig
Gebondenheid op basis van bindmiddel	Niet-hechtgebonden
Hoeveelheid (gewicht - aantal)	<ul style="list-style-type: none">• 1,00 kg - 1 stuk
Totaal gewicht	1,00 kg
Eenvoudig bereikbaar	Ja
Bevestigingswijze	<ul style="list-style-type: none">• Geklemd• Verlijmd, ingegoten, versmeerd

- Zorg voor een veilig beheer. Vermijd het beschadigen van het asbestmateriaal. Controleer de toestand jaarlijks op wijzigingen.

- Eenvoudige handelingen: mag via doe-het-zelf of door werknemer(s) met opleidingsattest eenvoudige handelingen
Deze toepassing kan met eenvoudige handelingen verwijderd worden door een doe-het-zelver en afgevoerd worden naar een erkend asbestverwerker.

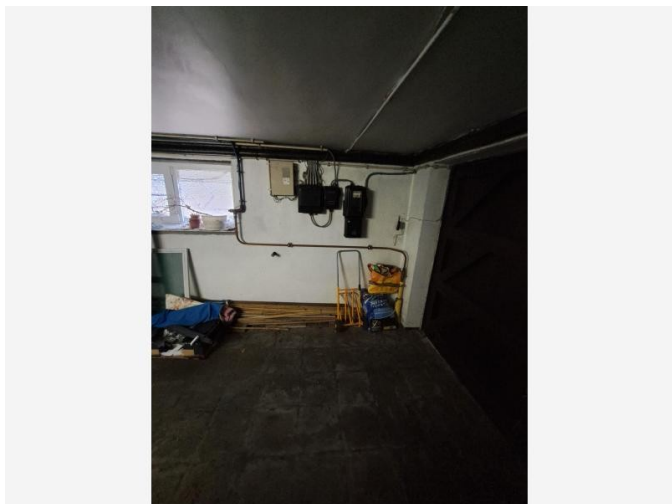
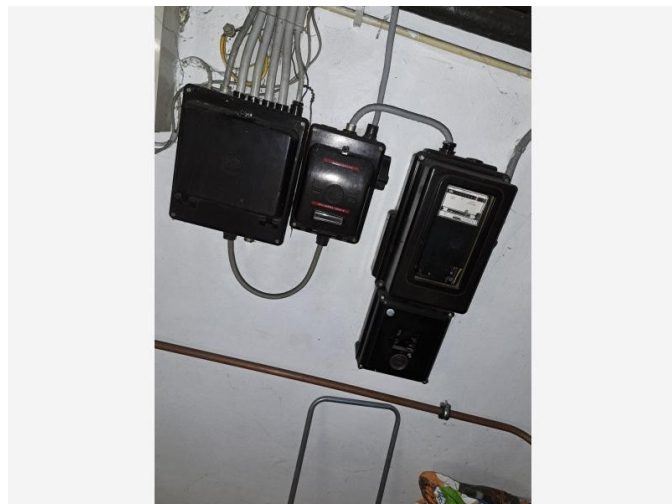
Het asbestmateriaal valt onder de mijlpaal van 2040.

Zorgvuldig beheren

Eindbeoordeling materiaalisico	Laag materiaalisico en/of verlaagde kans op vezelvrijgave
--------------------------------	---

Gebondenheid	Categorie 1: hechtgebonden in oorsprong
Asbestsoort (vezeltype)	Crocidoliet aanwezig
Asbestconcentratie	Laag (< 50%)
Afschermingsgraad van het gehele materiaal	Geheel of deels (ook) vrij aan de binnenlucht
Toestand van het materiaal	Onbeschadigd, niet verweerd

Beschrijving	bakeliet
Omgeving	Binnen
Primaire drager	Communicatie en elektrische infrastructuur en uitrusting
Asbestmateriaal	Plaat, paneel, tablet - Type Bakeliet
Bindmiddel van asbestmateriaal	Kunststof of -hars
Gebondenheid op basis van bindmiddel	Hecht
Hoeveelheid (oppervlakte - dikte - aantal)	• 0,40 m ² - 0,40 cm - 1 stuk
Totaal volume	0,002 m ³
Eenvoudig bereikbaar	Ja
Bevestigingswijze	• Geschroefd
Identificatiemethode	Vaststelling zonder monsternamen

Destructieve handeling voor identificatie	Nee
Opmerking	De bakeliet is algemeen aanwezig in de kelder en bijgevolg niet overal aangeduid op het plan.

- Zorg voor een veilig beheer. Vermijd het beschadigen van het asbestmateriaal. Controleer de toestand jaarlijks op wijzigingen.

- Eenvoudige handelingen: mag via doe-het-zelf of door werknemer(s) met opleidingsattest eenvoudige handelingen
De elektrische installatie moet verwijderd worden door een professional die een elektrische opleiding heeft gevolgd. Bij het verwijderen moet steeds rekening worden gehouden met alle milieu- en veiligheidsvoorschriften.

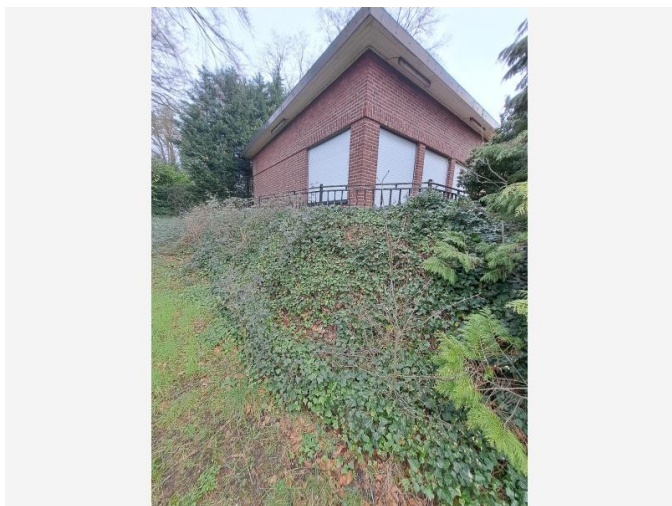
Situeringfoto

Permanente beperking

Reden: Het te onderzoeken materiaal situeert zich hoger dan 3,50 m te rekenen vanaf een veilige ondergrond

Uitleg van de asbestdeskundige: Het plat dak bevindt zich hoger dan 3,5m en valt bijgevolg niet op een veilige manier te inspecteren.

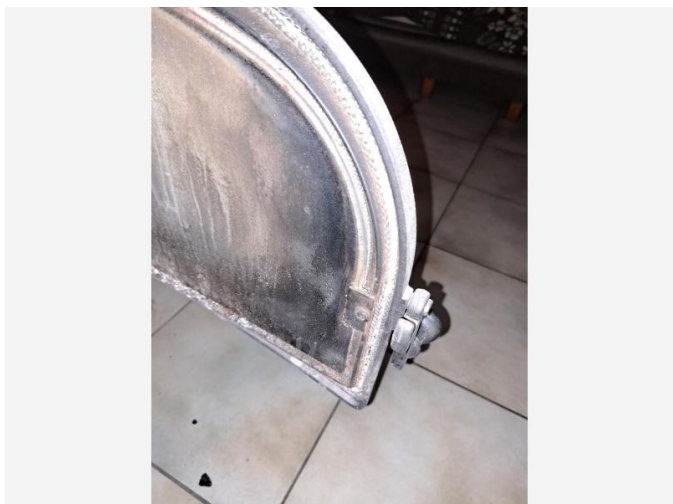
De dichtingskoord van de kachel betreft een keramische en is bijgevolg niet-asbestverdacht.

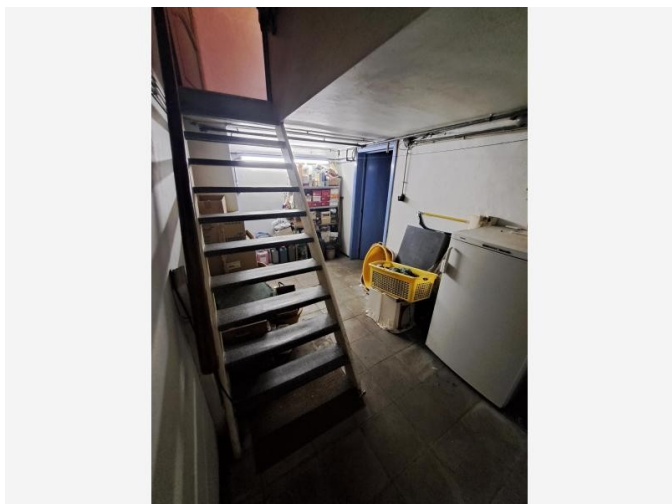
Het vloerzeil op de keldertrap is niet-asbestverdacht.

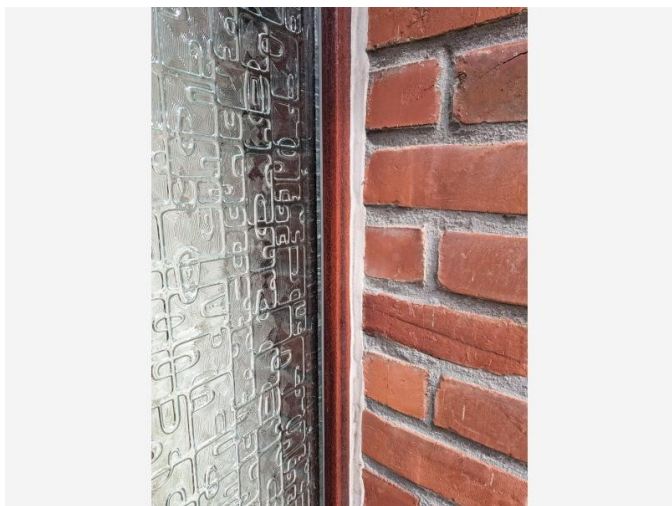
Het raamwerk is gekit met siliconen. Dit is bijgevolg niet-asbestverdacht.

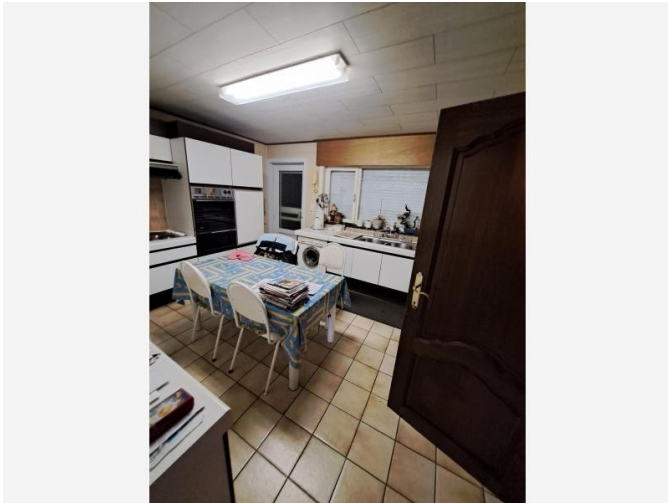
Het plafond op het gelijkvloers bestaat uit niet-asbestverdachte toepassingen.

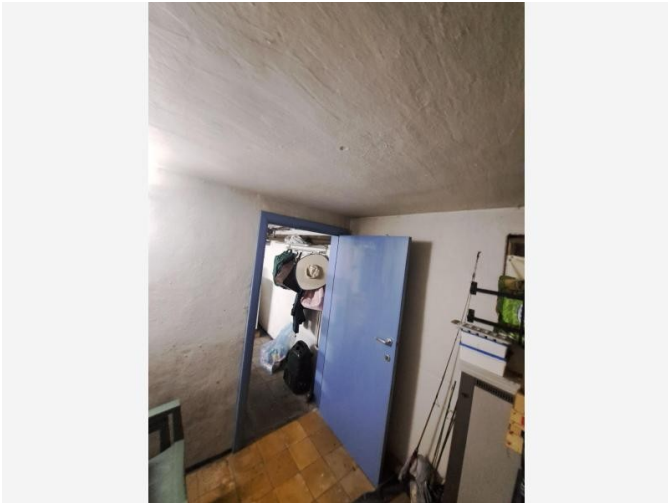
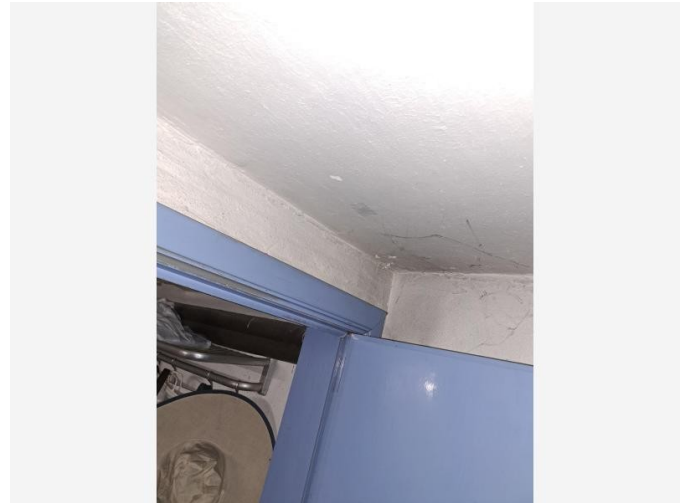
Fiche 9: pleisterwerk plafond

Geen asbest

#	Type	Referentie	Resultaat
9.1	Mengmonster	ID 2	Geen asbest

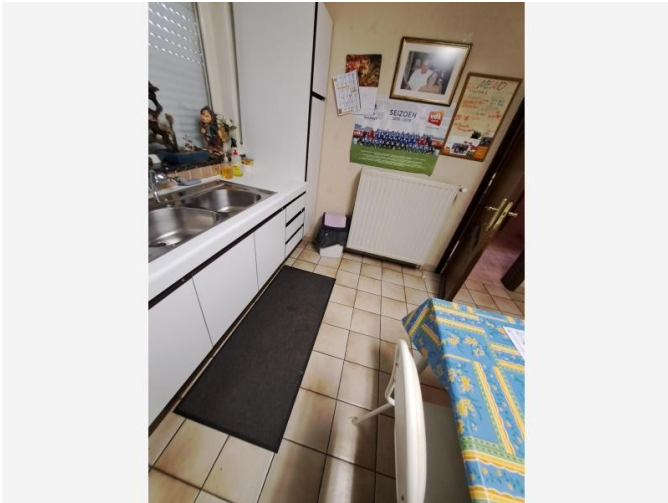
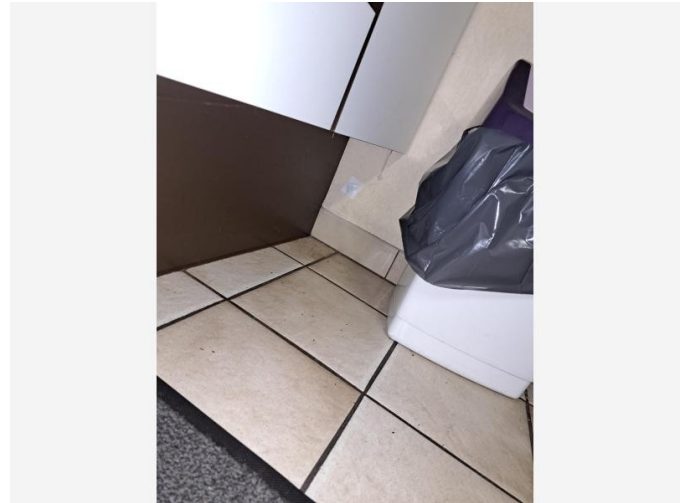
Fiche 10: pleisterwerk muur

Geen asbest

#	Type	Referentie	Resultaat
10.1	Mengmonster	ID 1	Geen asbest
