Asbestinventarisatetest

Leo Tertzweillaan 47, 9050 Gent

Attestnummer : 20240202-000184.000

Niet-asbestveilig

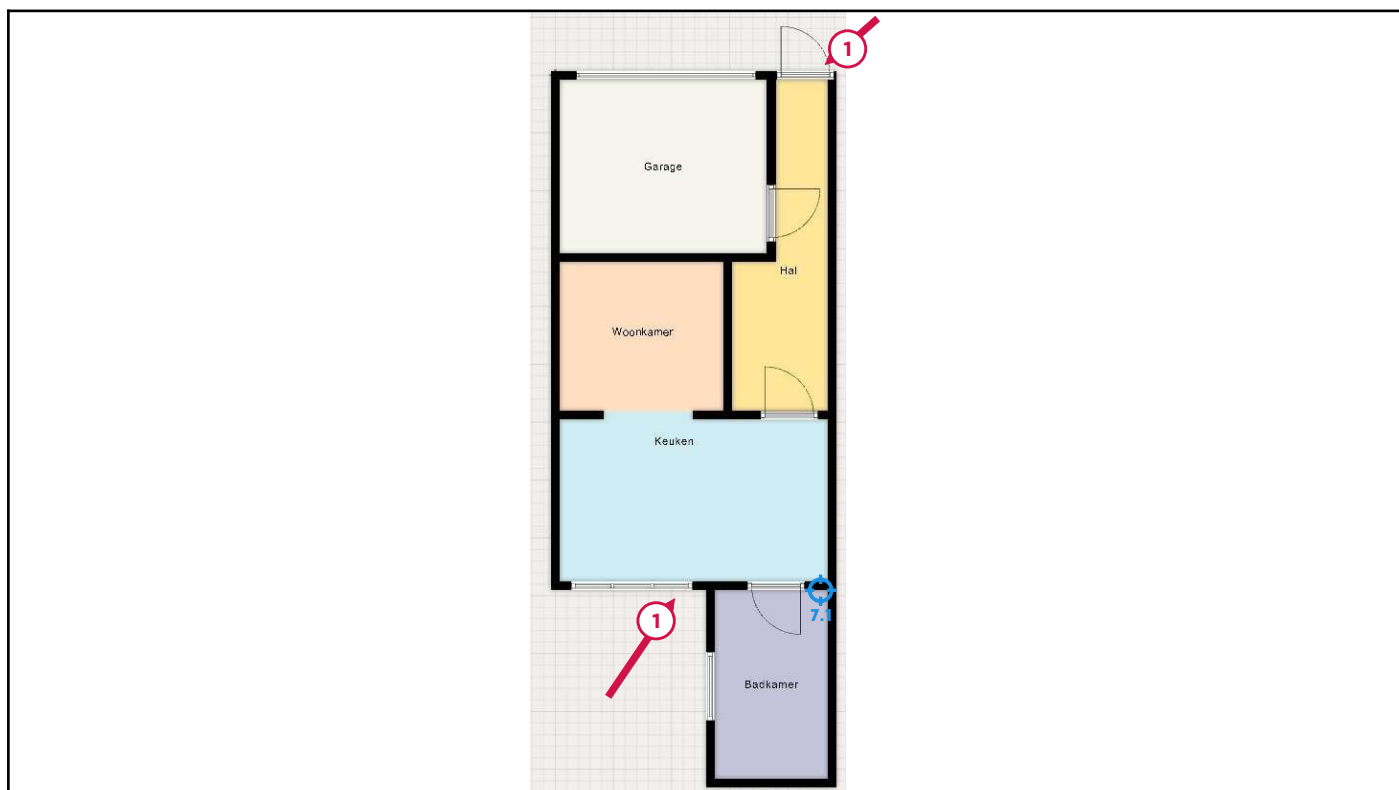
Plan 1.1: gelijkvloers

Beschrijving	Type	Actie
1. plaat in deur	Asbestmateriaal	Dringend verwijderen
7. Pleisterwerk muur	Geen asbest	-
7.1 Code: ID 1	Mengmonster	-

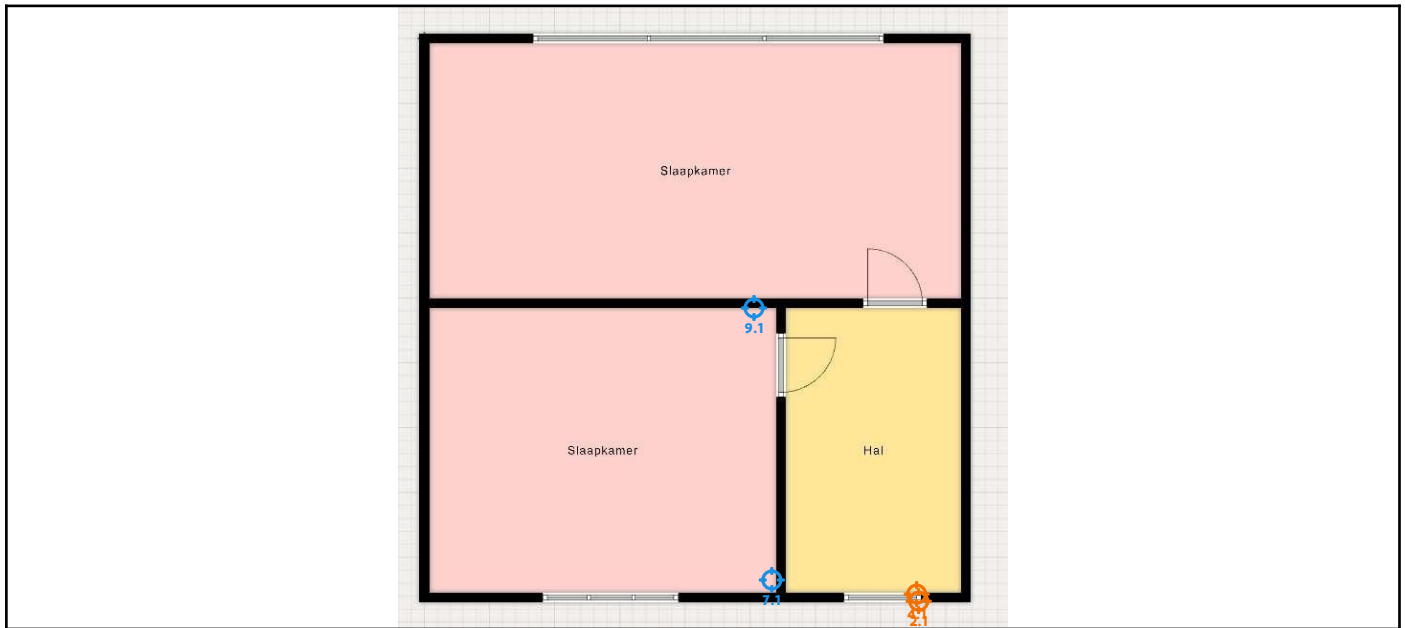
Plan 1.2: 1ste verdieping

Beschrijving	Type	Actie
2. Mastiek kader/muur	Asbestmateriaal	Verwijderen
2.1 Code: ID 2	Puntmonster	-
4. Mastiek kader/glas	Asbestmateriaal	Verwijderen
4.1 Code: ID 3	Puntmonster	-
7. Pleisterwerk muur	Geen asbest	-
7.1 Code: ID 1	Mengmonster	-
9. vloerzeil 1ste verdieping	Geen asbest	-
9.1 Code: ID 4	Puntmonster	-

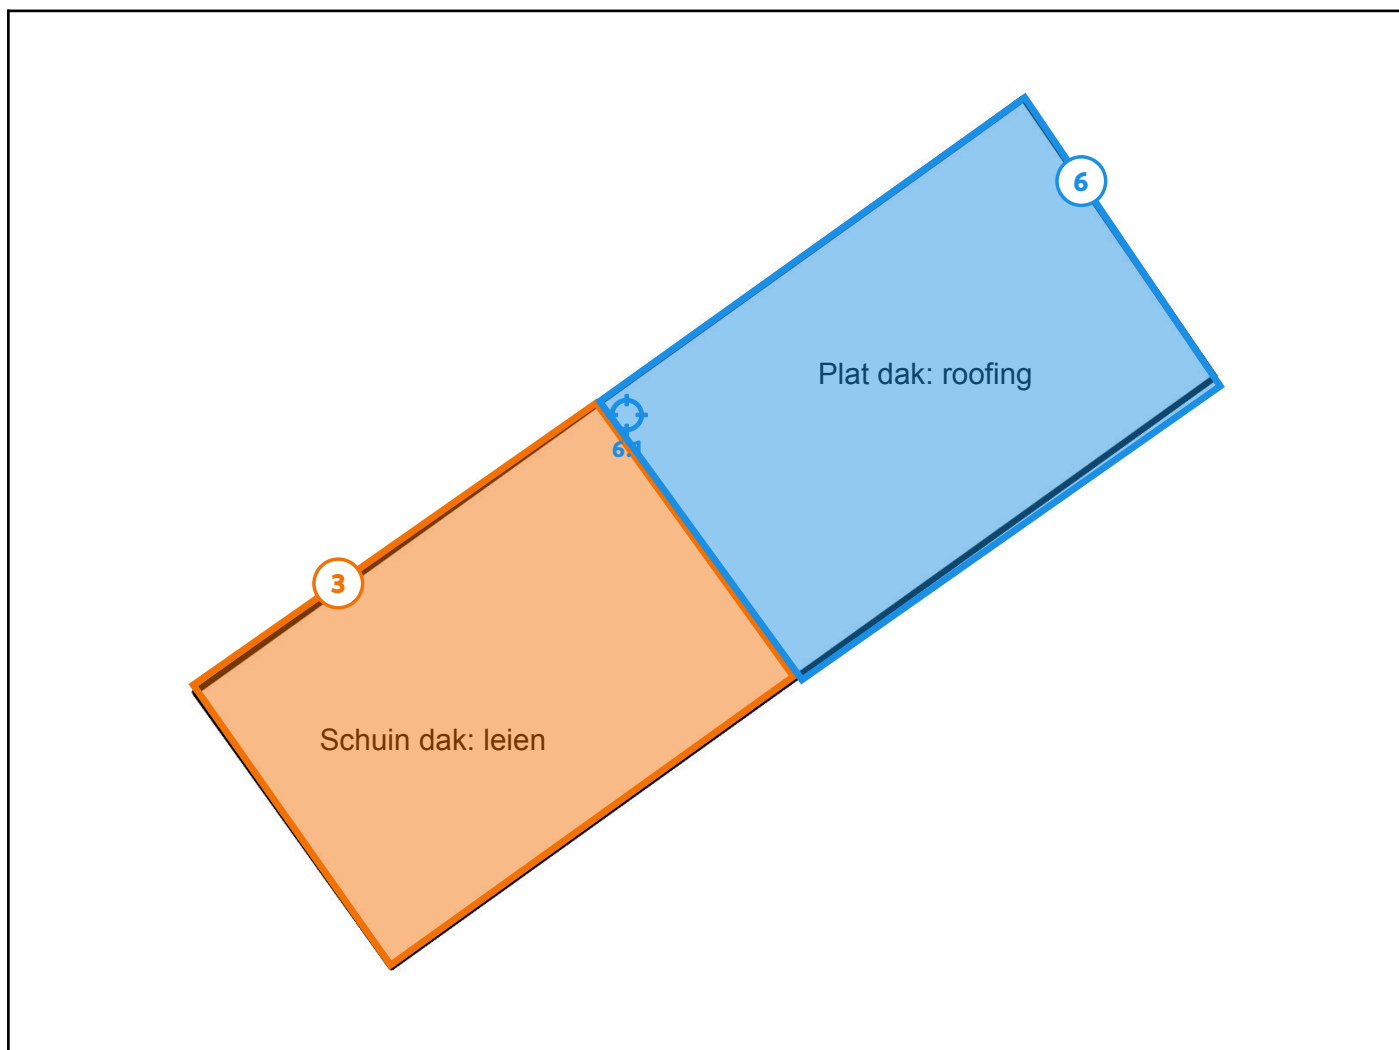
Plan 1.5: dakbedekking

Beschrijving	Type	Actie
3. Leien dakbedekking	Asbestmateriaal	Verwijderen
6. roofing	Geen asbest	-
6.1 Code: ID 6	Puntmonster	-

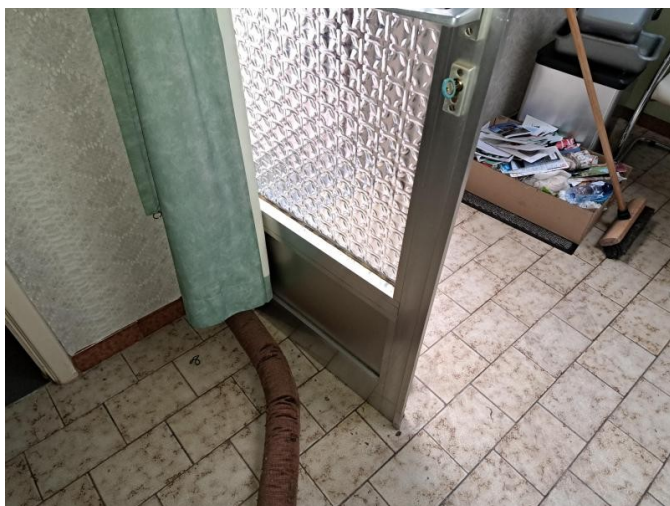
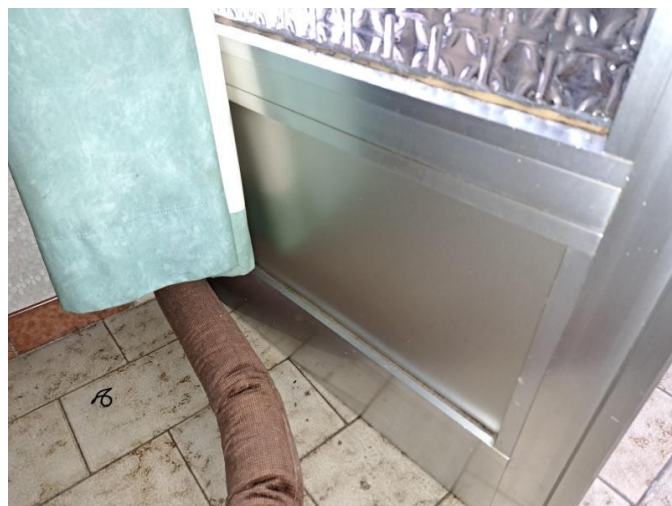
Het asbestmateriaal valt onder de mijlpaal van 2040.

Eindbeoordeling materiaalrisico	Hoog materiaalrisico en/of hoge kans op vezelvrijgave
---------------------------------	---

Gebondenheid	Categorie 1: hechtgebonden in oorsprong
Asbestsoort (vezeltype)	Crocidoliet aanwezig
Asbestconcentratie	Laag (< 50%)
Afschermingsgraad van het gehele materiaal	Geheel of deels (ook) vrij aan de binnenlucht
Toestand van het materiaal	Matig beschadigd, matig verweerd

Beschrijving	plaat in deur
Omgeving	Grenst aan binnen- en buitenlucht
Primaire drager	Wandopening verticaal (raam, deur, ...)
Asbestmateriaal	Plaat, paneel, tablet - Geëmailleerd, type Glasal
Bindmiddel van asbestmateriaal	Cement
Gebondenheid op basis van bindmiddel	Hecht
Hoeveelheid (oppervlakte - dikte - aantal)	• 1,00 m ² - 0,50 cm - 2 stuks
Totaal volume	0,01 m ³
Eenvoudig bereikbaar	Ja
Bevestigingswijze	• Geklemd
Identificatiemethode	Vaststelling zonder monsternamen

Dringend verwijderen

- Zorg voor een veilig beheer. Vermijd het beschadigen van het asbestmateriaal. Controleer de toestand jaarlijks op wijzigingen.
- Verwijder dit asbestmateriaal zo snel mogelijk. Volg de toestand goed op.

- Eenvoudige handelingen: mag via doe-het-zelf of door werknemer(s) met opleidingsattest eenvoudige handelingen
De plaat kan met eenvoudige handelingen verwijderd worden door een doe-het-zelver. Bij het verwijderen moet steeds rekening worden gehouden met alle milieu- en veiligheidsvoorschriften.

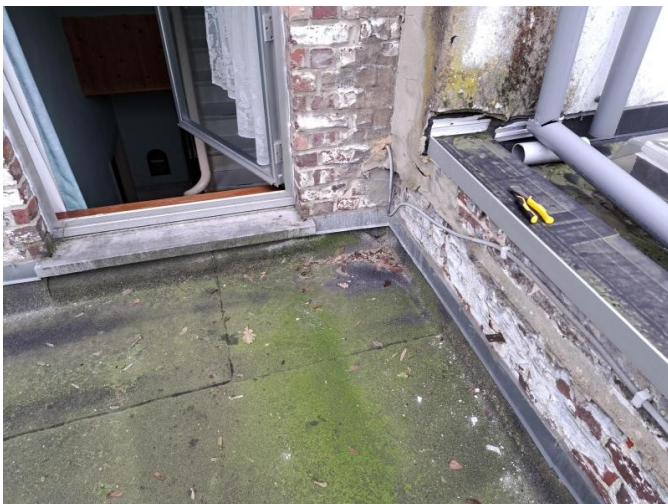
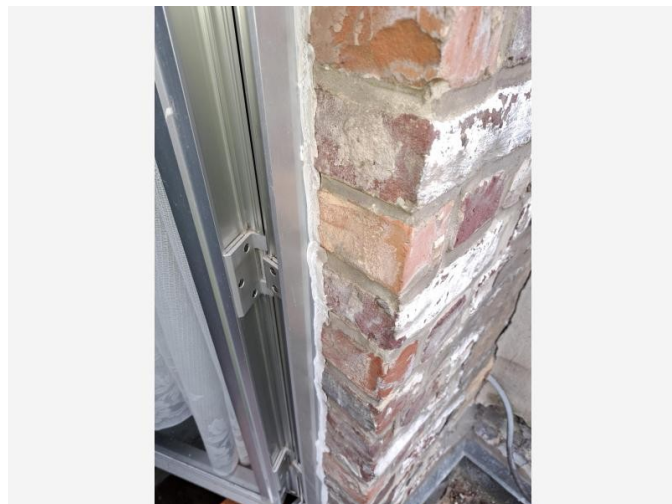
Het asbestmateriaal valt onder de mijlpaal van 2040.

Eindbeoordeling materiaalrisico	Verhoogd materiaalrisico en/of verhoogde kans op vezelvrijgave
---------------------------------	--

Gebondenheid	Categorie 1: hechtgebonden in oorsprong
Asbestsoort (vezeltype)	Alleen chrysotiel
Asbestconcentratie	Laag (< 50%)
Afschermingsgraad van het gehele materiaal	Geheel of deels (ook) vrij aan de binnenlucht
Toestand van het materiaal	Matig beschadigd, matig verweerd

#	Type	Referentie	Resultaat
2.1	Puntmonster	ID 2	Chrysotiel

Beschrijving	Mastiek kader/muur
Omgeving	Grenst aan binnen- en buitenlucht
Primaire drager	Wandopening verticaal (raam, deur, ...)
Asbestmateriaal	In-situ afwerkingslagen - Pasta, stopverf, voegsel, stopsel, vulsel, mastiek, kitten, ...
Bindmiddel van asbestmateriaal	Kitten, mastiek, pasta
Gebondenheid op basis van bindmiddel	Hecht
Hoeveelheid (gewicht - aantal)	• 5,00 kg - 1 stuk

Verwijderen

- Zorg voor een veilig beheer. Vermijd het beschadigen van het asbestmateriaal. Controleer de toestand jaarlijks op wijzigingen.

- Eenvoudige handelingen: enkel door erkend asbestverwijderaar
De mastiek moet door een erkend asbestverwijderaar verwijderd worden met behulp van eenvoudige handelingen. Bij het verwijderen moet steeds rekening worden gehouden met alle milieu- en veiligheidsvoorschriften.

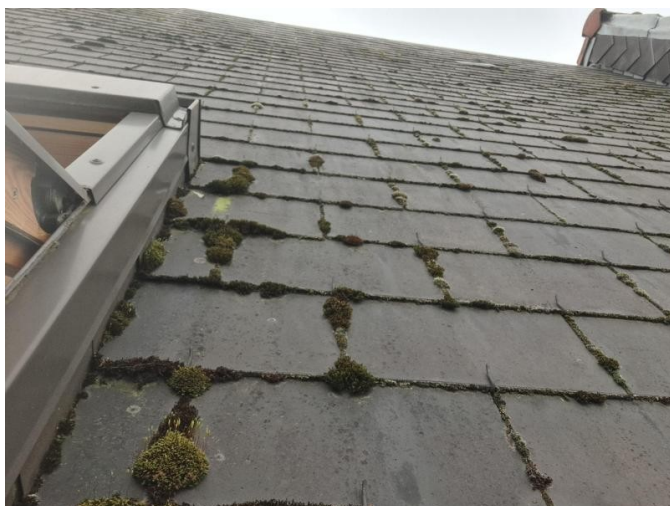
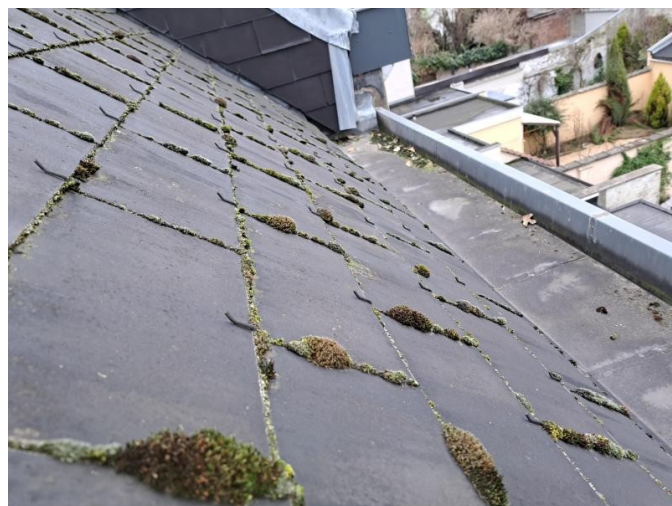
Het asbestmateriaal valt onder de mijlpaal van 2034.

Eindbeoordeling materiaalrisico	Verhoogd materiaalrisico en/of verhoogde kans op vezelvrijgave
---------------------------------	--

Gebondenheid	Categorie 1: hechtgebonden in oorsprong
Asbestsoort (vezeltype)	Crocidoliet aanwezig
Asbestconcentratie	Laag (< 50%)
Afschermingsgraad van het gehele materiaal	Geheel of deels vrij aan de buitenlucht
Toestand van het materiaal	Matig beschadigd, matig verweerd

Beschrijving	Leien dakbedekking
Omgeving	Buiten
Primaire drager	Schuin dak
Asbestmateriaal	Dak- en gevelbekleding - Lei, shingle
Bindmiddel van asbestmateriaal	Cement
Gebondenheid op basis van bindmiddel	Hecht
Hoeveelheid (oppervlakte - aantal)	<ul style="list-style-type: none">70,00 m² - 1 stuk
Totale oppervlakte	70,00 m ²
Eenvoudig bereikbaar	Ja
Bevestigingswijze	<ul style="list-style-type: none">GeklemdGenageld, geniet

Verwijderen

- Zorg voor een veilig beheer. Vermijd het beschadigen van het asbestmateriaal. Controleer de toestand jaarlijks op wijzigingen.

- Eenvoudige handelingen: mag via doe-het-zelf of door werknemer(s) met opleidingsattest eenvoudige handelingen
De dakbedekking kan met eenvoudige handelingen verwijderd worden door een doe-het-zelver of een professional die beschikt over het opleidingsattest 'Asbestverwijdering eenvoudige handelingen'. Bij het verwijderen moet steeds rekening worden gehouden met alle milieu- en veiligheidsvoorschriften. Codex boek VI, titel 3

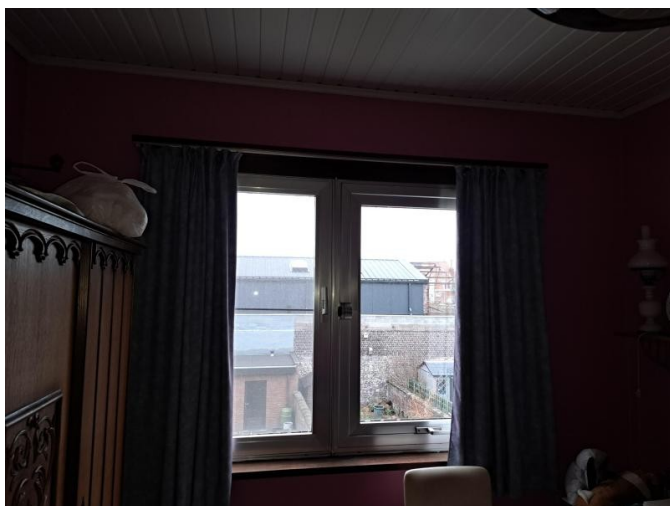
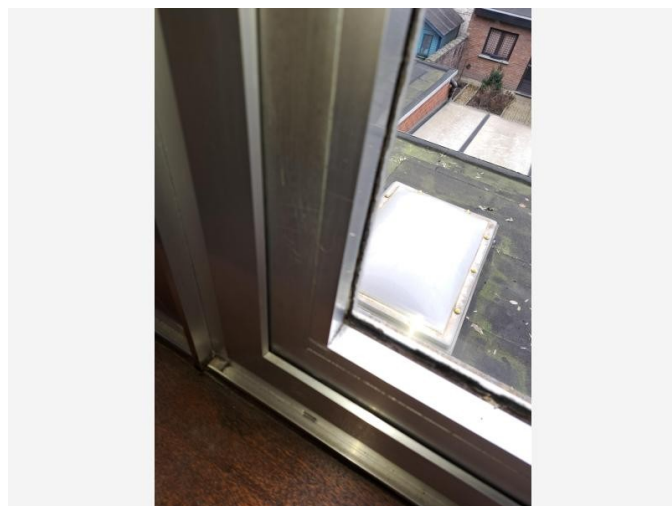
Het asbestmateriaal valt onder de mijlpaal van 2040.

Eindbeoordeling materiaalrisico	Verhoogd materiaalrisico en/of verhoogde kans op vezelvrijgave
---------------------------------	--

Gebondenheid	Categorie 1: hechtgebonden in oorsprong
Asbestsoort (vezeltype)	Alleen chrysotiel
Asbestconcentratie	Laag (< 50%)
Afschermingsgraad van het gehele materiaal	Geheel of deels (ook) vrij aan de binnenlucht
Toestand van het materiaal	Matig beschadigd, matig verweerd

#	Type	Referentie	Resultaat
4.1	Puntmonster	ID 3	Chrysotiel

Beschrijving	Mastiek kader/glas
Omgeving	Binnen
Primaire drager	Wandopening verticaal (raam, deur, ...)
Asbestmateriaal	In-situ afwerkingslagen - Pasta, stopverf, voegsel, stopsel, vulsel, mastiek, kitten, ...
Bindmiddel van asbestmateriaal	Kitten, mastiek, pasta
Gebondenheid op basis van bindmiddel	Hecht
Hoeveelheid (gewicht - aantal)	• 5,00 kg - 1 stuk

Verwijderen

- Zorg voor een veilig beheer. Vermijd het beschadigen van het asbestmateriaal. Controleer de toestand jaarlijks op wijzigingen.

- Eenvoudige handelingen: enkel door erkend asbestverwijderaar
De mastiek moet door een erkend asbestverwijderaar verwijderd worden met behulp van eenvoudige handelingen. Bij het verwijderen moet steeds rekening worden gehouden met alle milieu- en veiligheidsvoorschriften.

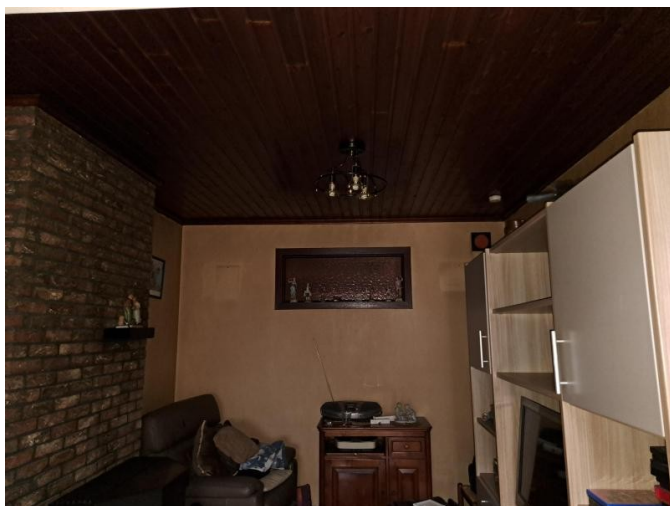
Vrije foto

De plafonds in de volledige woning bestaan uit hout. Dit is niet asbestverdacht.

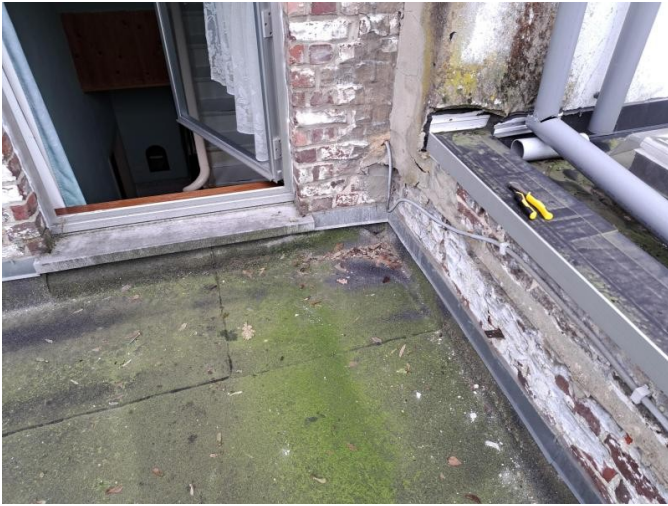
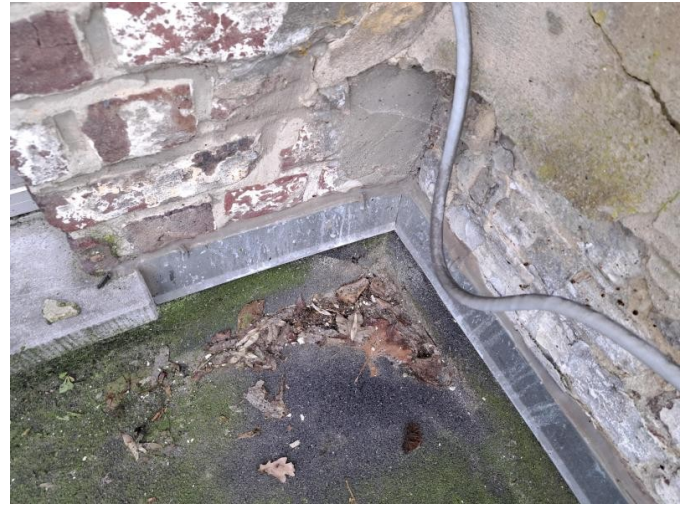
Fiche 6: roofing

Geen asbest

#	Type	Referentie	Resultaat
6.1	Puntmonster	ID 6	Geen asbest

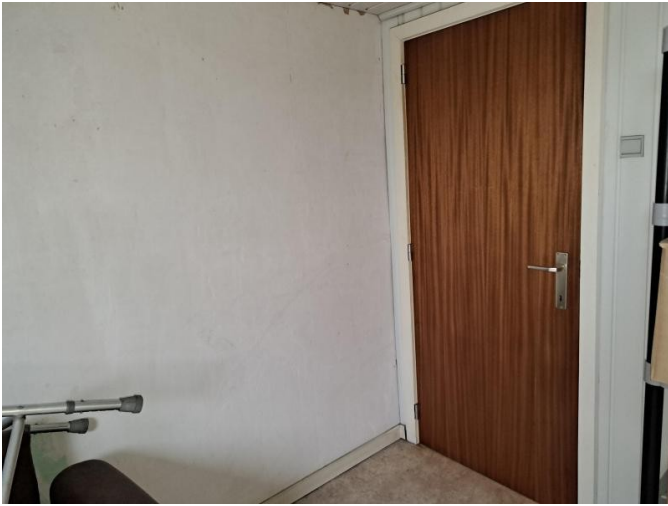
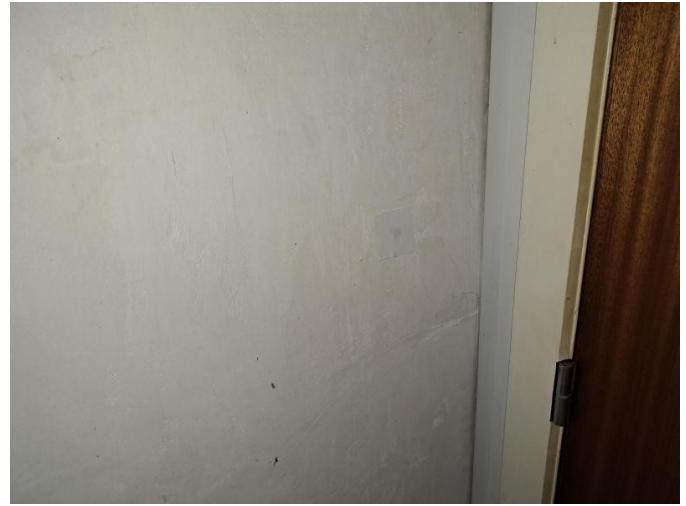
Geen asbest

#	Type	Referentie	Resultaat
7.1	Mengmonster	ID 1	Geen asbest

Beschrijving	Pleisterwerk muur
Omgeving	Binnen
Primaire drager	Binnenwand

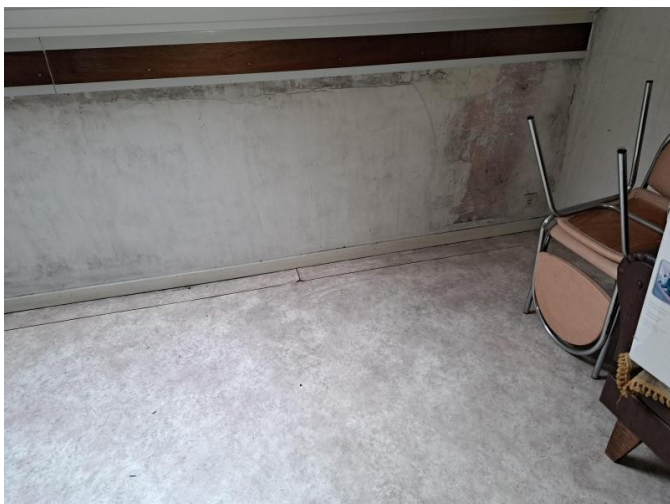
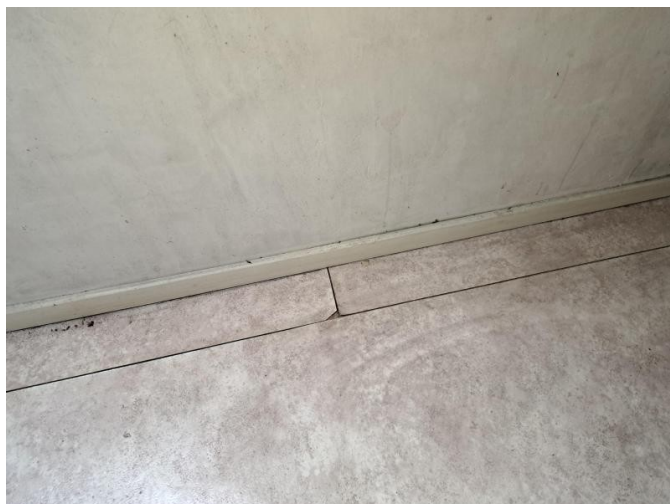
Fiche 8: vloerzeil 2de verdieping

Geen asbest

#	Type	Referentie	Resultaat
8.1	Puntmonster	ID 5	Geen asbest

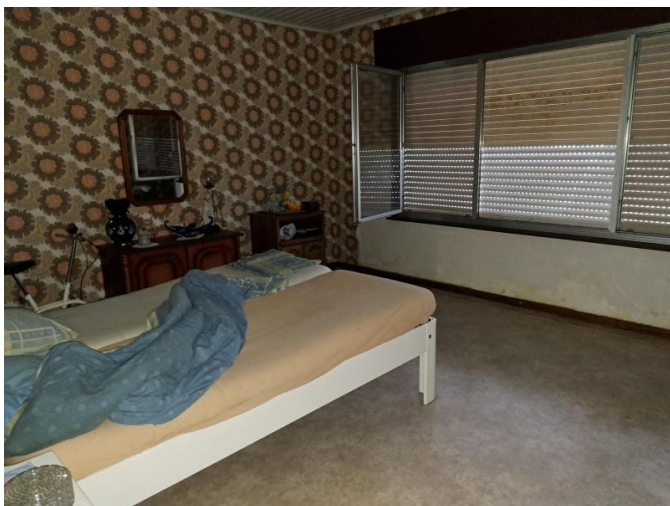
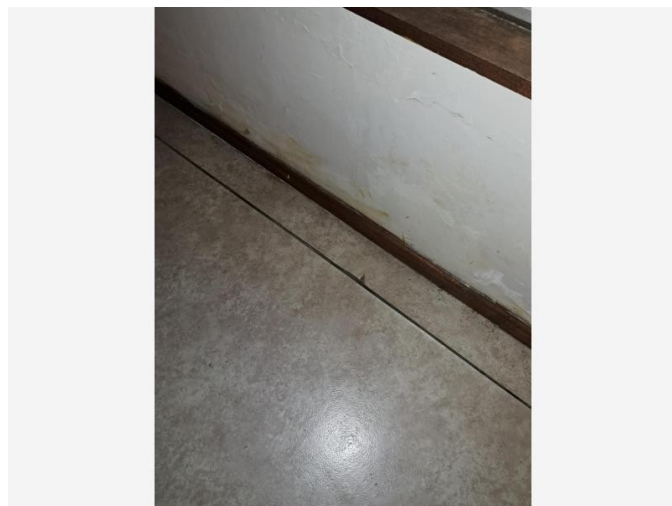
Fiche 9: vloerzeil 1ste verdieping

Geen asbest

#	Type	Referentie	Resultaat
9.1	Puntmonster	ID 4	Geen asbest
