Asbestinventarisatetest

Steenakker 23, 9000 Gent

Attestnummer : 20240405-000003.001

Niet-asbestveilig

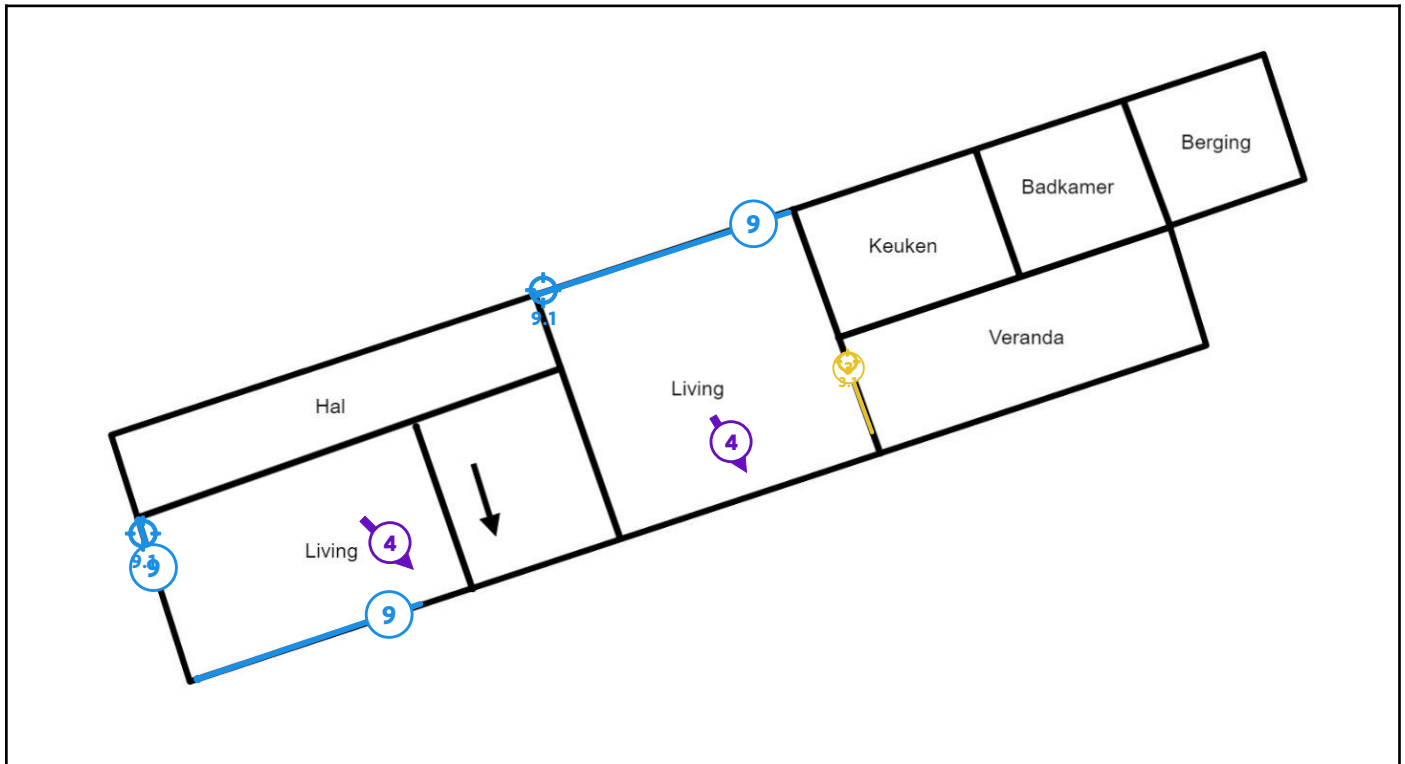
Plan 1.3: Gelijkvloers

Beschrijving	Type	Actie
3. Mastiek schrijnwerk/glas	Asbestmateriaal	Zorgvuldig beheren
3.1 Code: Id 4	Puntmonster	-
4. Gaskachels	Advies	-
9. Pleisterwerk muur	Geen asbest	-
9.1 Code: Id 1	Mengmonster	-

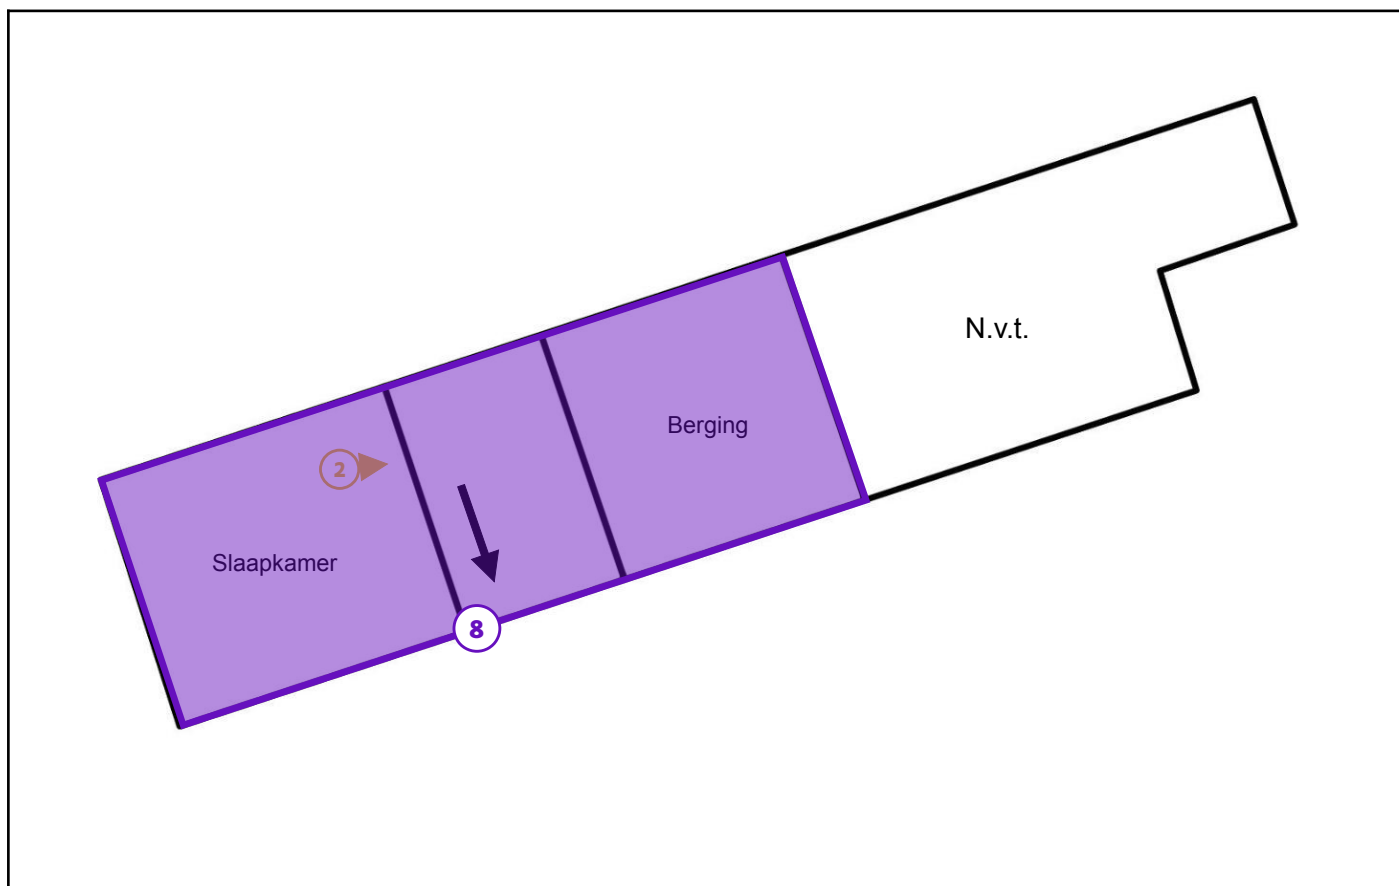
Plan 1.5: Tweede verdieping

Beschrijving	Type	Actie
2. Bakeliet toepassingen (Stopcontact/schakelaar)	Asbestmateriaal	Zorgvuldig beheren
8. Afwerking wanden en plafonds	Advies	-

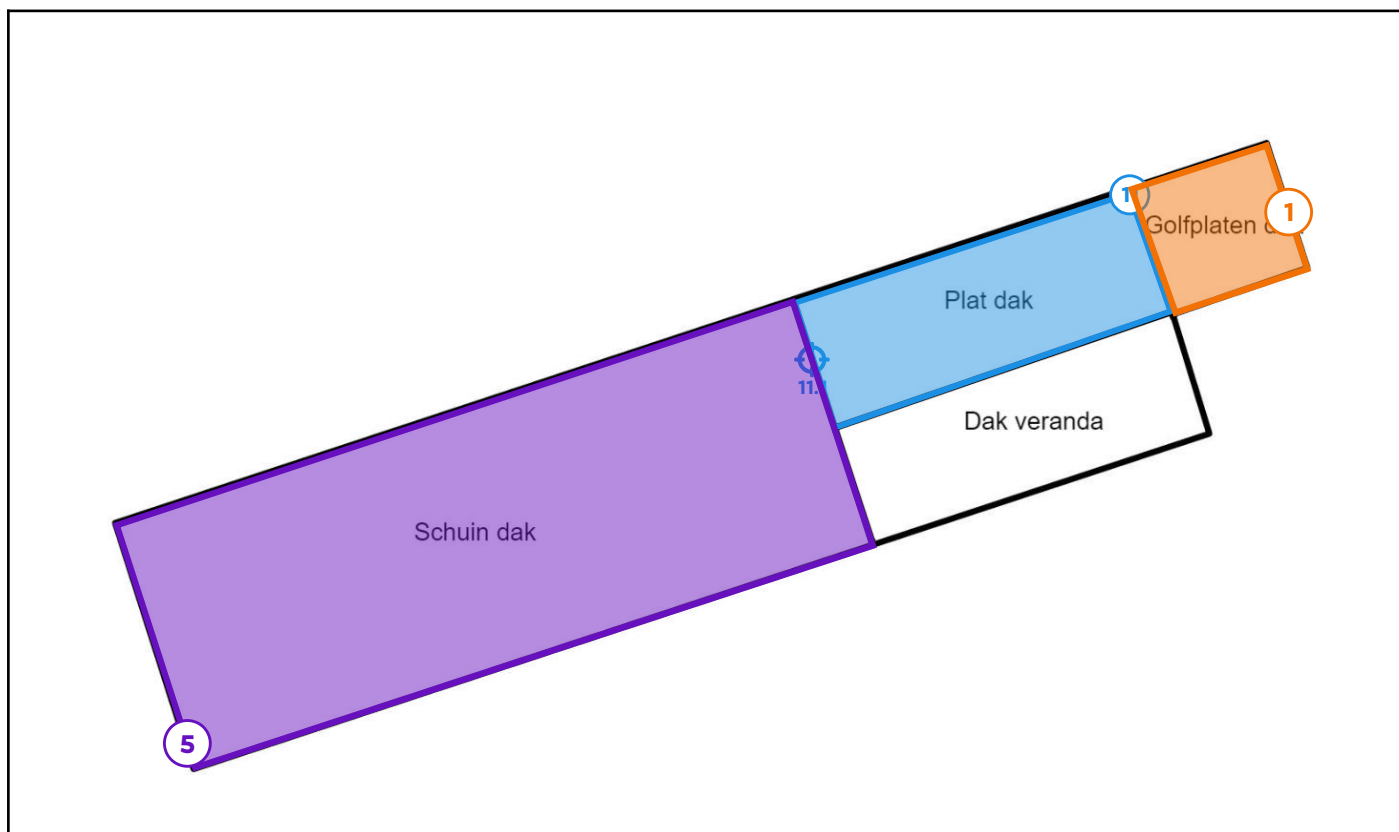
Plan 1.6: Dak

Beschrijving	Type	Actie
1. Golfplaten dak	Asbestmateriaal	Verwijderen
5. Dak en onderdak	Advies	-
11. Bitumineuze dakbedekking	Geen asbest	-
11.1 Code: id 2	Puntmonster	-

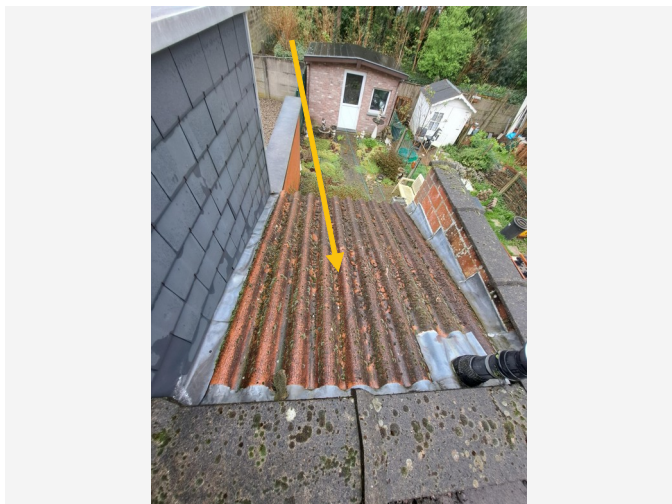
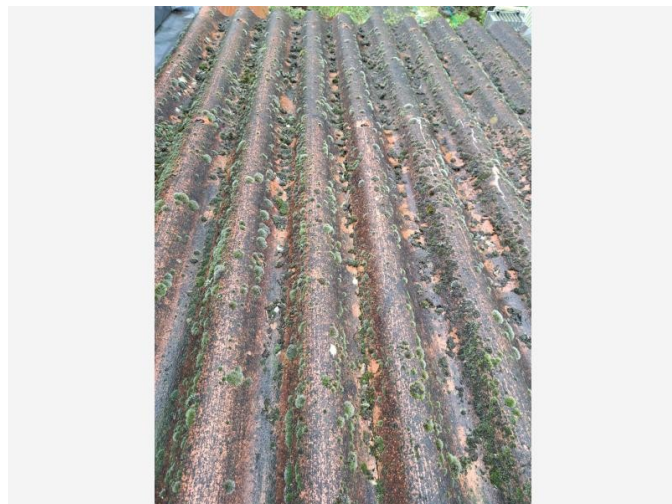
Het asbestmateriaal valt onder de mijlpaal van 2034.

Verwijderen

Eindbeoordeling materiaalrisico	Verhoogd materiaalrisico en/of verhoogde kans op vezelvrijgave
---------------------------------	--

Gebondenheid	Categorie 1: hechtgebonden in oorsprong
Asbestsoort (vezeltype)	Crocidoliet aanwezig
Asbestconcentratie	Laag (< 50%)
Afschermingsgraad van het gehele materiaal	Geheel of deels vrij aan de buitenlucht
Toestand van het materiaal	Matig beschadigd, matig verweerd

Beschrijving	Golfplaten dak
Omgeving	Buiten
Primaire drager	Schuin dak
Asbestmateriaal	Dak- en gevelbekleding - Golfplaat
Bindmiddel van asbestmateriaal	Cement
Gebondenheid op basis van bindmiddel	Hecht
Hoeveelheid (oppervlakte - aantal)	• 6,00 m ² - 1 stuk
Totale oppervlakte	6,00 m ²
Eenvoudig bereikbaar	Ja
Bevestigingswijze	• Geschroefd
Identificatiemethode	Vaststelling zonder monsternamen

- Zorg voor een veilig beheer en verwijder dit asbestmateriaal wanneer het bij werken eenvoudig bereikbaar wordt. Controleer de toestand jaarlijks op wijzigingen.

- Eenvoudige handelingen: mag via doe-het-zelf of door werknemer(s) met opleidingsattest eenvoudige handelingen
De golfplaten kunnen met eenvoudige handelingen verwijderd worden door een doe-het-zelver of een professional die beschikt over het opleidingsattest 'Asbestverwijdering eenvoudige handelingen'. Bij het verwijderen moet steeds rekening worden gehouden met alle milieu- en veiligheidsvoorschriften. Codex boek VI, titel 3

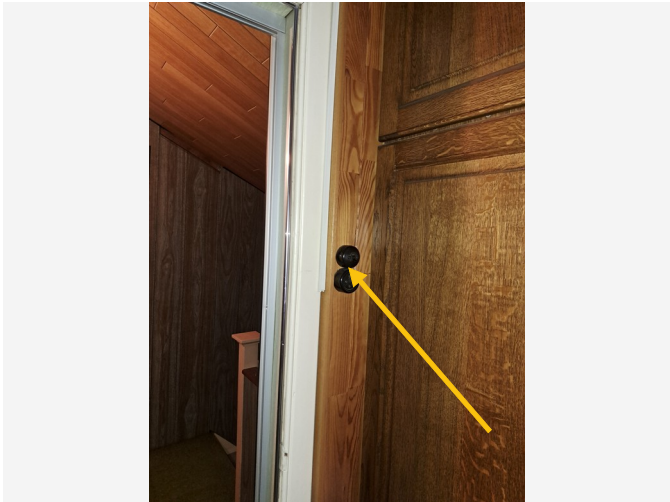
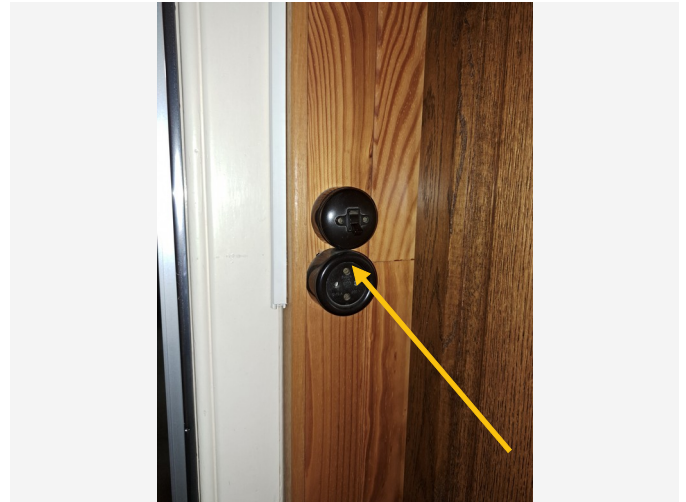
Fiche 2: Bakeliet toepassingen (Stopcontact/schakelaar)

Het asbestmateriaal valt onder de mijlpaal van 2040.

Zorgvuldig beheren

Eindbeoordeling materiaalrisico	Laag materiaalrisico en/of verlaagde kans op vezelvrijgave
---------------------------------	--

Gebondenheid	Categorie 1: hechtgebonden in oorsprong
Asbestsoort (vezeltype)	Alleen chrysotiel
Asbestconcentratie	Laag (< 50%)
Afschermingsgraad van het gehele materiaal	Geheel of deels (ook) vrij aan de binnenlucht
Toestand van het materiaal	Licht beschadigd, licht verweerd. Intact materiaal type Pical – asbestboard of categorie III 'gebondenheid'

Beschrijving	Bakeliet toepassingen (Stopcontact/schakelaar)
Omgeving	Binnen
Primaire drager	Communicatie en elektrische infrastructuur en uitrusting
Asbestmateriaal	Plaat, paneel, tablet - Type Bakeliet
Bindmiddel van asbestmateriaal	Kunststof of -hars
Gebondenheid op basis van bindmiddel	Hecht
Hoeveelheid (oppervlakte - dikte - aantal)	• 0,10 m ² - 1,00 cm - 1 stuk
Totaal volume	0,001 m ³
Eenvoudig bereikbaar	Ja
Bevestigingswijze	• Geschroefd

- Zorg voor een veilig beheer en verwijder dit asbestmateriaal wanneer het bij werken eenvoudig bereikbaar wordt. Controleer de toestand jaarlijks op wijzigingen.

- Eenvoudige handelingen: mag via doe-het-zelf of door werknemer(s) met opleidingsattest eenvoudige handelingen
De bakelieten toepassingen moeten verwijderd worden door een professional die een elektrische opleiding heeft gevolgd. Bij het verwijderen moet steeds rekening worden gehouden met alle milieu- en veiligheidsvoorschriften.

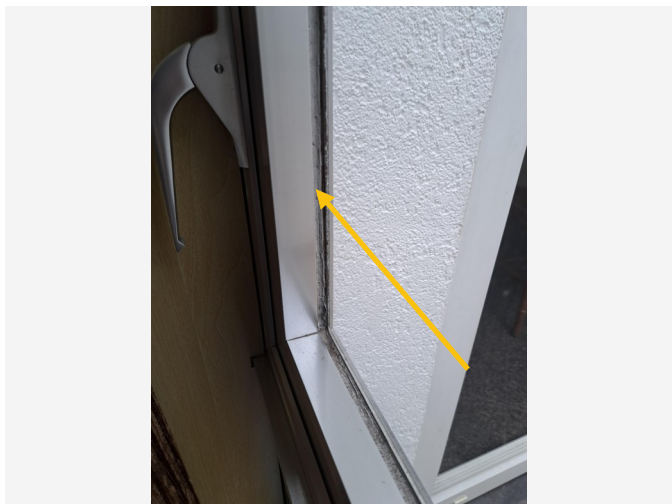
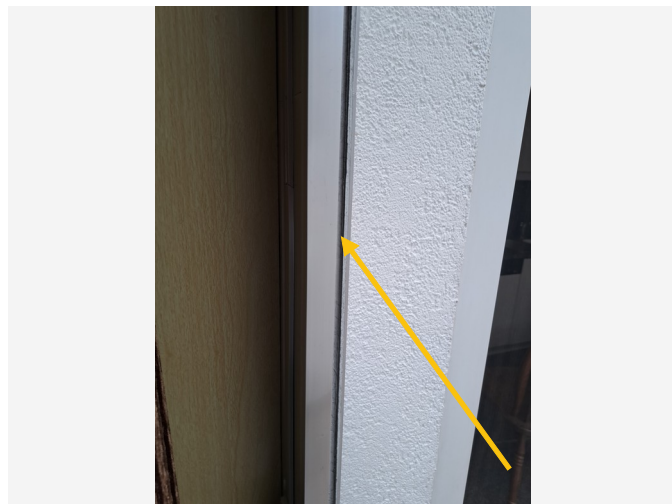
Het asbestmateriaal valt onder de mijlpaal van 2040.

Zorgvuldig beheren

Eindbeoordeling materiaalrisico	Laag materiaalrisico en/of verlaagde kans op vezelvrijgave
---------------------------------	--

Gebondenheid	Categorie 1: hechtgebonden in oorsprong
Asbestsoort (vezeltype)	Alleen chrysotiel
Asbestconcentratie	Laag (< 50%)
Afschermingsgraad van het gehele materiaal	Geheel of deels vrij aan de buitenlucht
Toestand van het materiaal	Licht beschadigd, licht verweerd. Intact materiaal type Pical – asbestboard of categorie III 'gebondenheid'

#	Type	Referentie	Resultaat
3.1	Puntmonster	Id 4	Chrysotiel

Beschrijving	Mastiek schrijnwerk/glas
Omgeving	Grenst aan binnen- en buitenlucht
Primaire drager	Wandopening verticaal (raam, deur, ...)
Asbestmateriaal	In-situ afwerkingslagen - Pasta, stopverf, voegsel, stopsel, vulsel, mastiek, kitten, ...
Bindmiddel van asbestmateriaal	Kitten, mastiek, pasta
Gebondenheid op basis van bindmiddel	Hecht
Hoeveelheid (gewicht - aantal)	• 1,00 kg - 1 stuk

- Zorg voor een veilig beheer en verwijder dit asbestmateriaal wanneer het bij werken eenvoudig bereikbaar wordt. Controleer de toestand jaarlijks op wijzigingen.

- Eenvoudige handelingen: enkel door erkend asbestverwijderaar
De mastiek moet door een erkend asbestverwijderaar verwijderd worden met behulp van eenvoudige handelingen. Bij het verwijderen moet steeds rekening worden gehouden met alle milieu- en veiligheidsvoorschriften.

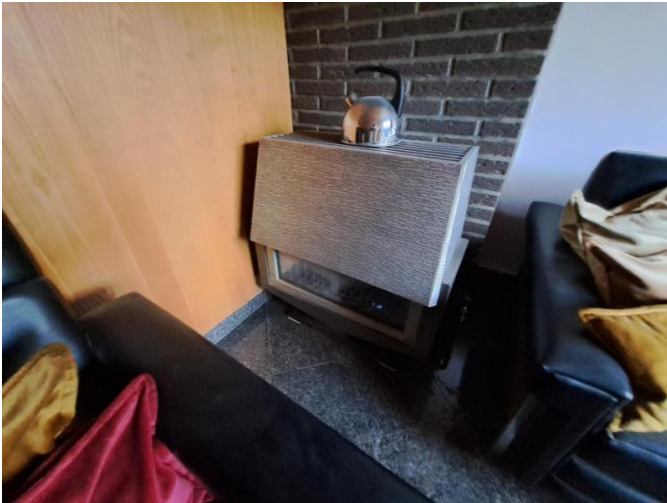
Vrije foto

Het kan dat er in de toestellen asbesthoudende toepassingen aanwezig zijn. Deze zijn echter niet zichtbaar en het is niet mogelijk om dit op een niet-destructieve manier te onderzoeken.

Identificatiemethode	Redelijk vermoeden
Primaire drager	Ruimteverwarming
(Asbest)materiaal	Pakking, dichting
Bindmiddel	Karton - papier - viltachtig
Gebondenheid bindmiddel	Niet-hechtgebonden

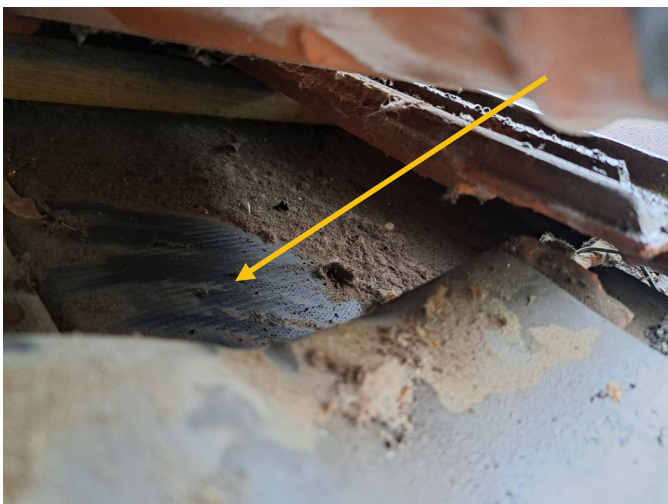
Vrije foto

Het schuin dak van de woning bestaat uit dakpannen en het onderdak werd geïnspecteerd. Er werd een damp scherm waargenomen. Er zijn dus geen asbestverdachte materialen aanwezig in de dakstructuur.

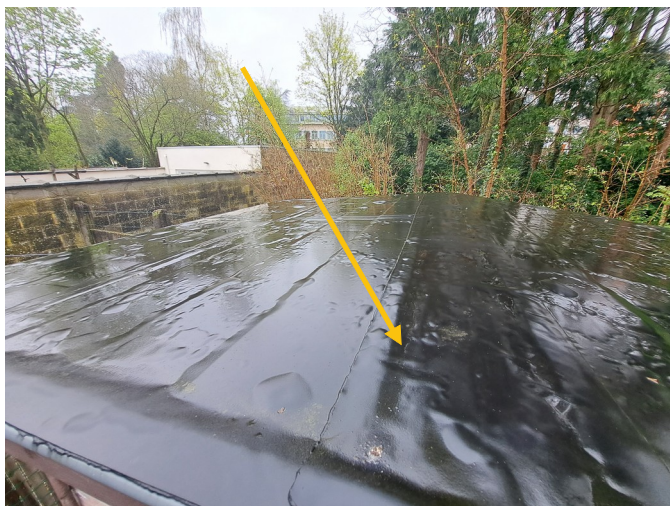
Vrije foto

Dakbedekking bestaande uit EPDM. Dit is niet asbestverdacht.

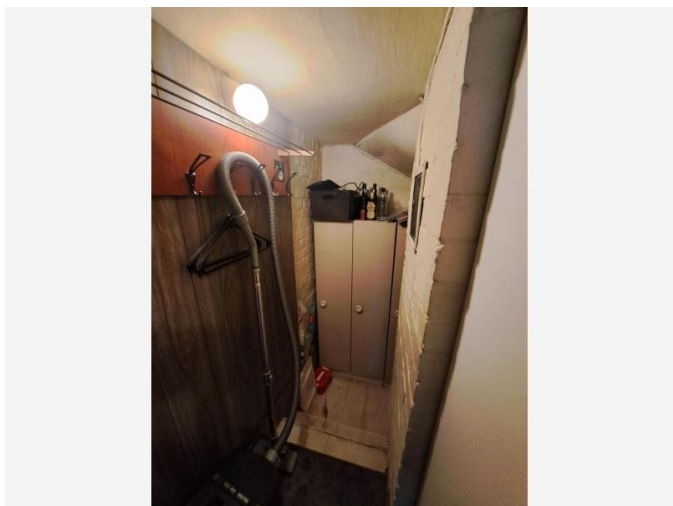
Vrije foto

De kelder/berging is geïnspecteerd. Er zijn geen visueel waarneembare asbestverdachte materialen aangetroffen.

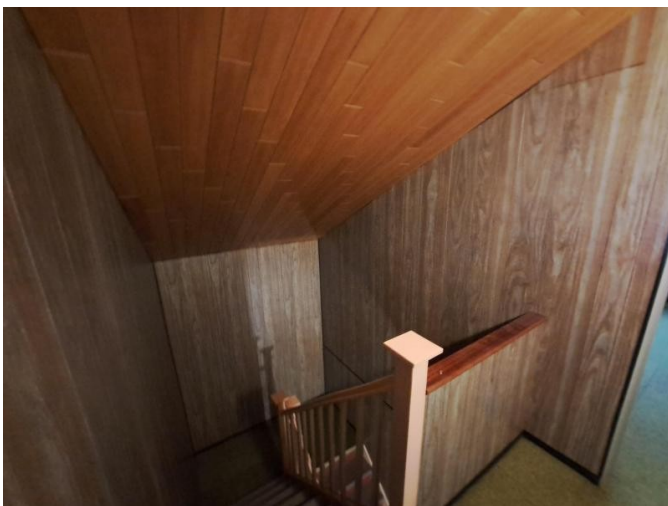
Vrije foto

De aangeduide wanden en plafonds zijn afgewerkt met niet asbestverdachte materialen zoals hout, kunststof of gipskartonplaten.

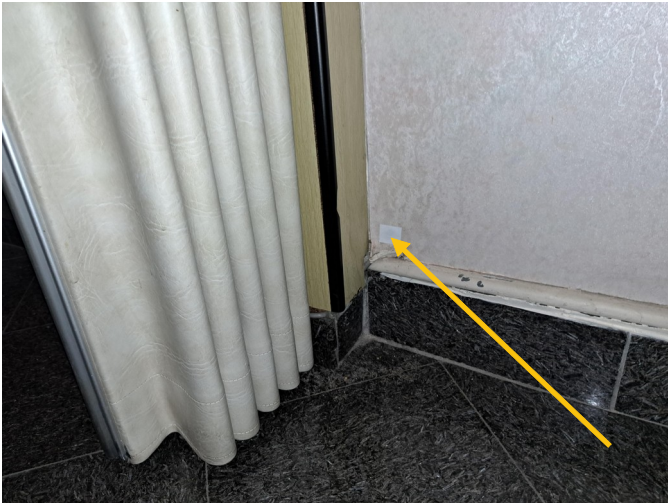
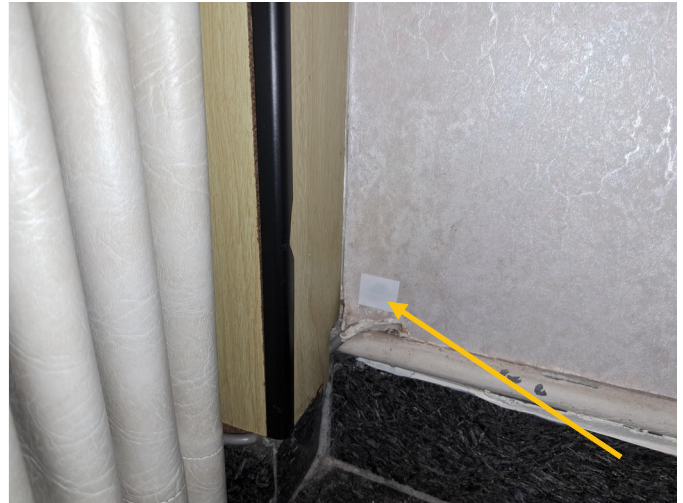
Fiche 9: Pleisterwerk muur

Geen asbest

#	Type	Referentie	Resultaat
9.1	Mengmonster	Id 1	Geen asbest

Beschrijving	Pleisterwerk muur
Omgeving	Binnen
Primaire drager	Binnenwand
Bindmiddel van materiaal	Gips - kalk

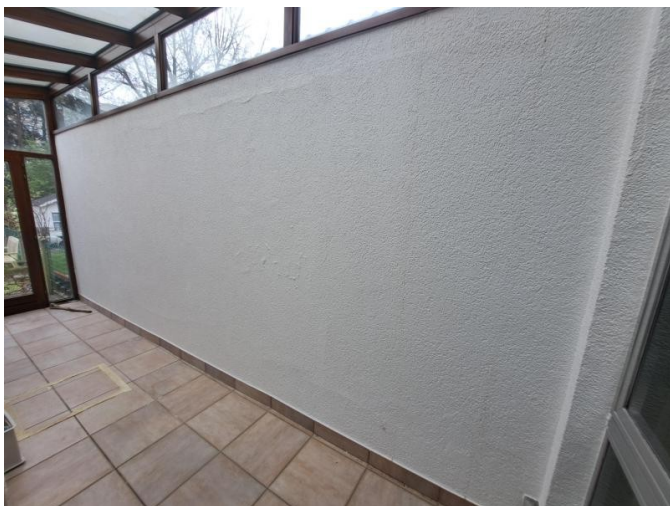
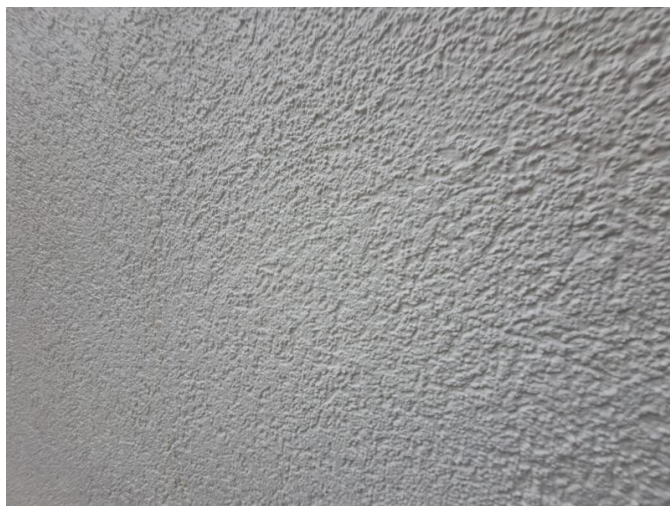
Fiche 10: Gevelafwerking Crepi

Geen asbest

#	Type	Referentie	Resultaat
10.1	Puntmonster	Id 3	Geen asbest

Beschrijving	Gevelafwerking Crepi
Omgeving	Binnen
Primaire drager	Binnenwand
Bindmiddel van materiaal	Cement

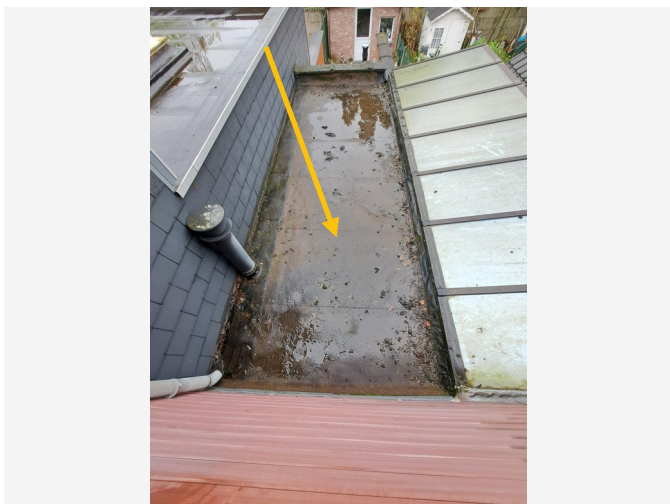
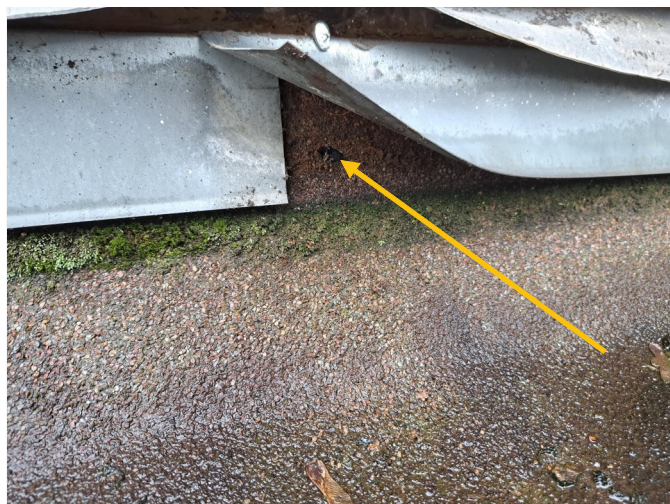
Fiche 11: Bitumineuze dakbedekking

Geen asbest

#	Type	Referentie	Resultaat
11.1	Puntmonster	id 2	Geen asbest

Beschrijving	Bitumineuze dakbedekking
Omgeving	Buiten
Primaire drager	Schuin dak
Bindmiddel van materiaal	Bitumen (roofing, teer, asfalt)
