Asbestinventarisatetest

Paul Fredericqstraat 1, 9000 Gent

Attestnummer : 20240105-000189.000

Uitgegeven op : 05.01.2024

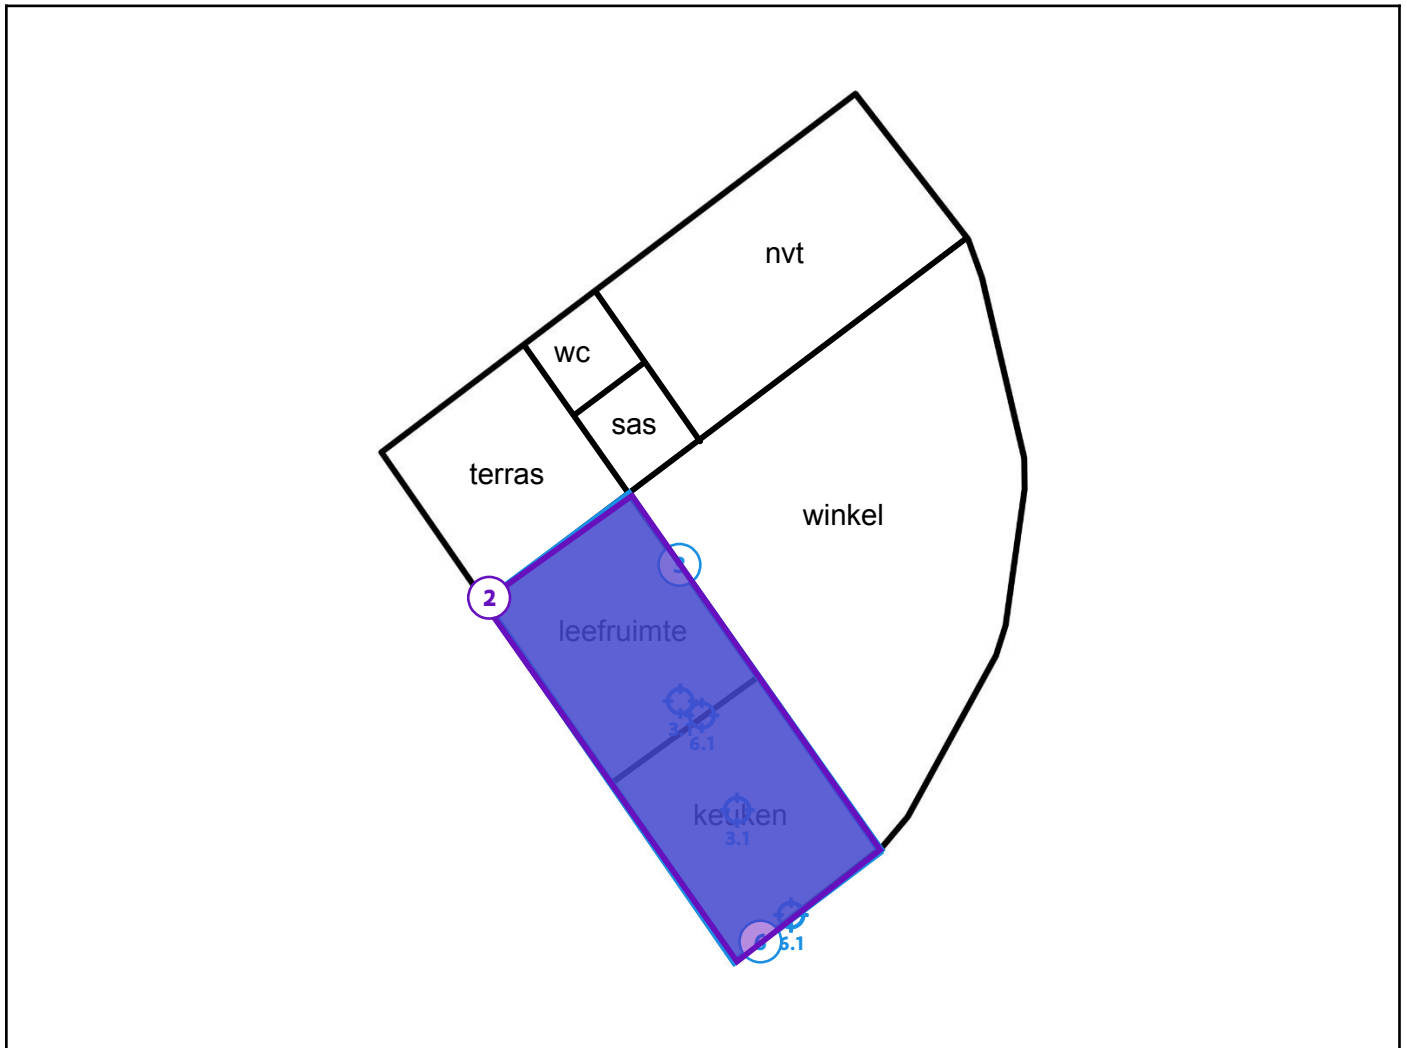
Plan 1.1: Gelijkvloers

Beschrijving	Type	Actie
2. vloerzeil handelsgelijkvloers	Advies	-
3. pleisterk plafond handelsgelijkvloers	Geen asbest	-
3.1 Code: ID 2	Mengmonster	-
6. pleisterwerk muur handelsgelijkvloers	Geen asbest	-
6.1 Code: ID 1	Mengmonster	-

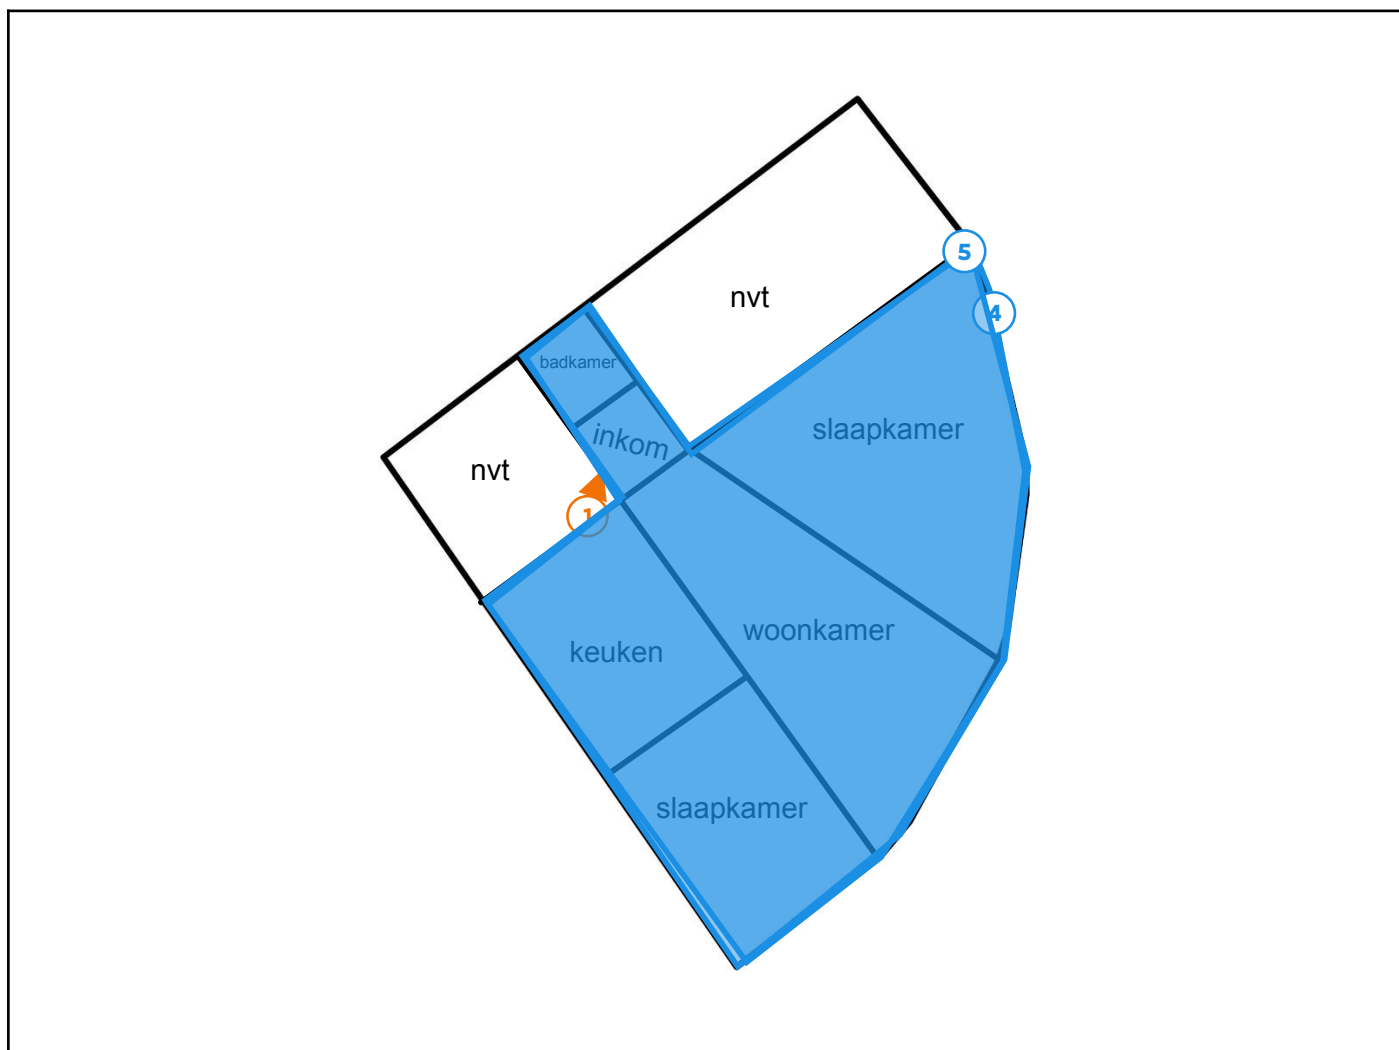
Plan 1.2: App nr 3/1e verdieping

Beschrijving	Type	Actie
1. mastiek gevel/schrijnwerk	Asbestmateriaal	Verwijderen
4. pleisterwerk plafond appartement	Geen asbest	-
5. pleisterwerk muur appartement	Geen asbest	-

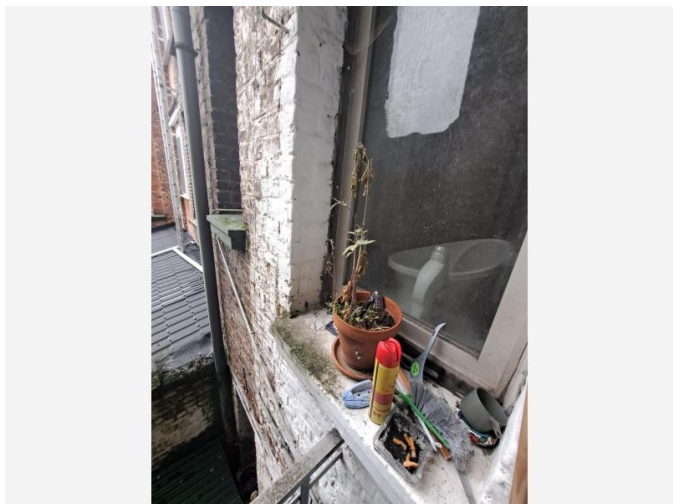
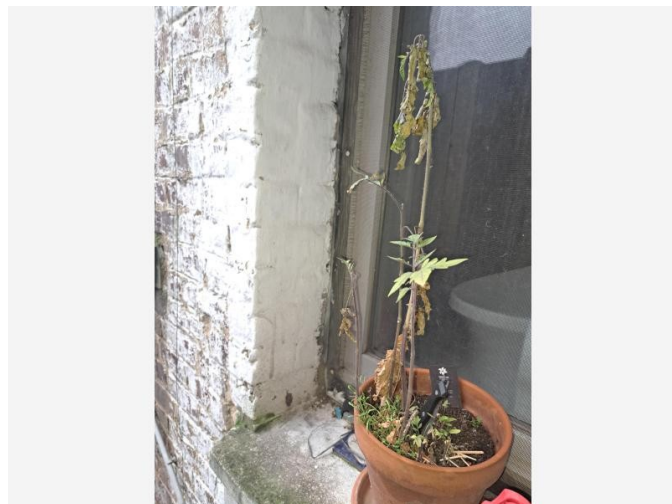
Conclusie

Actie

Het asbestmateriaal valt onder de mijlpaal van 2040.

Eindbeoordeling materiaalrisico	Verhoogd materiaalrisico en/of verhoogde kans op vezelvrijgave
---------------------------------	--

Gebondenheid	Categorie 1: hechtgebonden in oorsprong
Asbestsoort (vezeltype)	Alleen chrysotiel
Asbestconcentratie	Laag (< 50%)
Afschermingsgraad van het gehele materiaal	Geheel of deels vrij aan de buitenlucht
Toestand van het materiaal	Matig beschadigd, matig verweerd

Beschrijving	mastiek gevel/schrijnwerk
Omgeving	Binnen
Primaire drager	Wandopening verticaal (raam, deur, ...)
Asbestmateriaal	In-situ afwerkingslagen - Pasta, stopverf, voegsel, stopsel, vulsel, mastiek, kitten, ...
Bindmiddel van asbestmateriaal	Kitten, mastiek, pasta
Gebondenheid op basis van bindmiddel	Hecht
Hoeveelheid (gewicht - aantal)	<ul style="list-style-type: none">• 0,10 kg - 1 stuk
Totaal gewicht	0,10 kg
Eenvoudig bereikbaar	Ja
Bevestigingswijze	<ul style="list-style-type: none">• Verlijmd, ingegoten, versmeerd
Identificatiemethode	Vaststelling met bewijsdocument, zonder monsternamen

Destructieve handeling voor identificatie	Nee
Opmerking	Gezien de verschillende appartementen allen gelijktijdig zijn gebouwd, mogen wij volgens het inspectieprotocol overgaan tot het extrapoleren van gegevens. Wij verwijzen hiervoor naar het referentiestaal ID 3 dat genomen is in appartement nr 5. Het laboresultaat is van toepassing op alle soortgelijke mastiek in het appartement en het handelsgelijkvloers.

- Zorg voor een veilig beheer. Vermijd het beschadigen van het asbestmateriaal. Controleer de toestand jaarlijks op wijzigingen.

- Eenvoudige handelingen: enkel door erkend asbestverwijderaar
De mastiek moet door een erkend asbestverwijderaar verwijderd worden met behulp van eenvoudige handelingen. Bij het verwijderen moet steeds rekening worden gehouden met alle milieu- en veiligheidsvoorschriften.

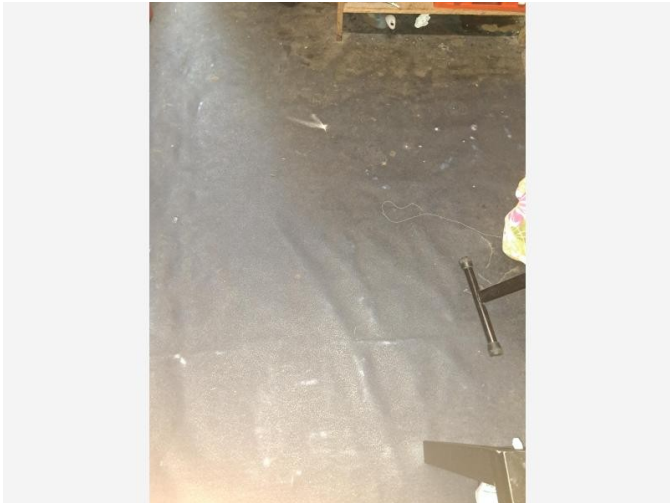
Vrije foto

Het vloerzeil is niet-asbestverdacht.

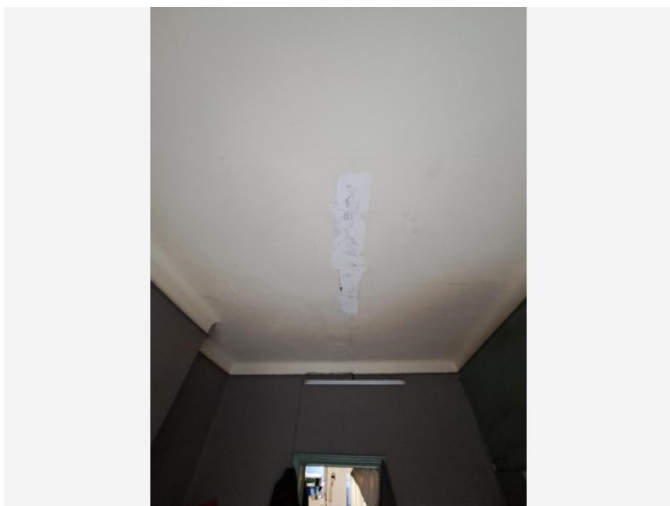
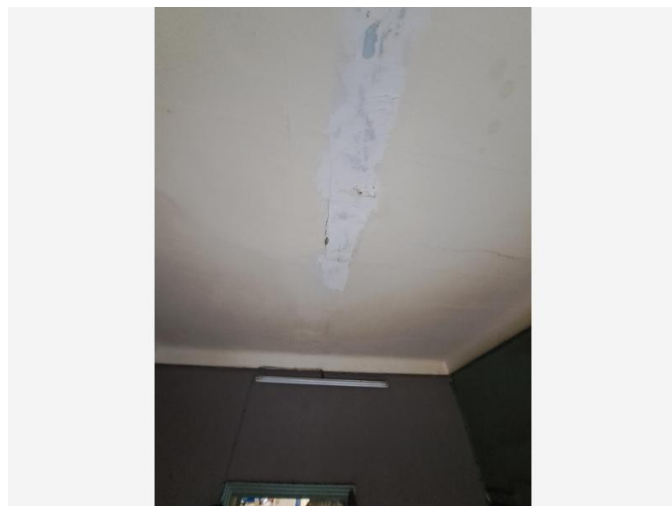
Geen asbest

#	Type	Referentie	Resultaat
3.1	Mengmonster	ID 2	Geen asbest

Beschrijving	pleisterk plafond handelsgelijkvloers
Omgeving	Binnen
Primaire drager	Plafond
Bindmiddel van materiaal	Gips - kalk

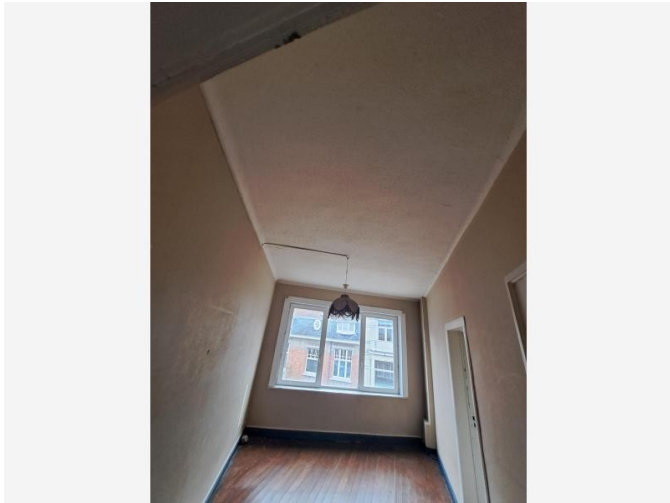
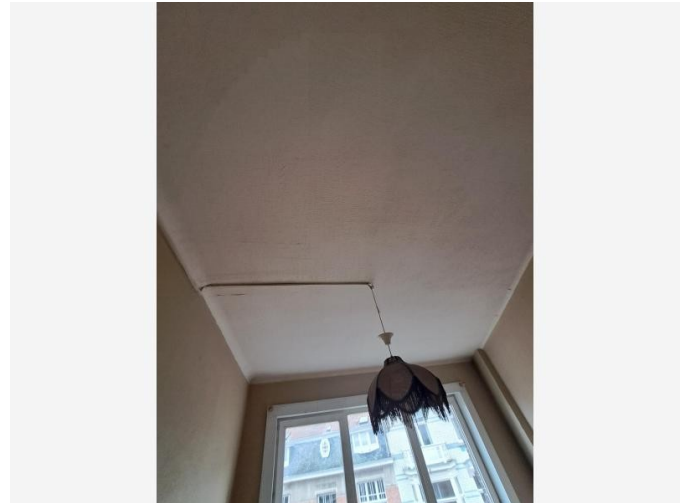
Geen asbest

Beschrijving	pleisterwerk plafond appartement
Omgeving	Binnen
Identificatiemethode	Vaststelling met bewijsdocument, zonder monstername
Destructieve handeling voor identificatie	Nee
Opmerking	Gezien de verschillende appartementen allen gelijktijdig zijn gebouwd, mogen wij volgens het inspectieprotocol overgaan tot het extrapoleren van gegevens. Wij verwijzen hiervoor naar het referentiestaal ID 2 dat genomen is in appartement nr 5.

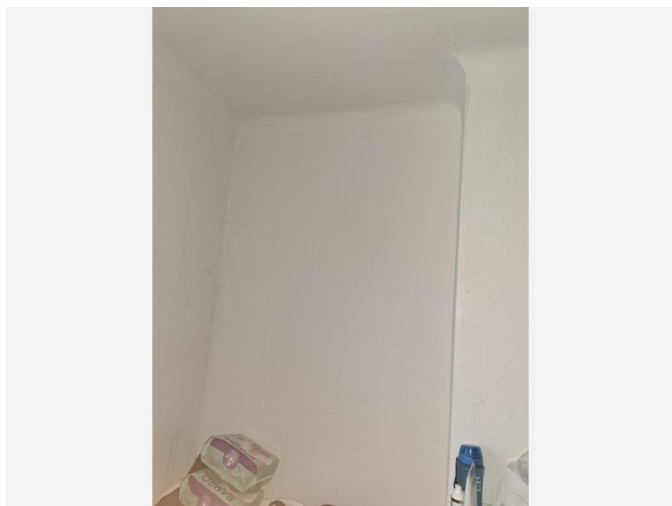
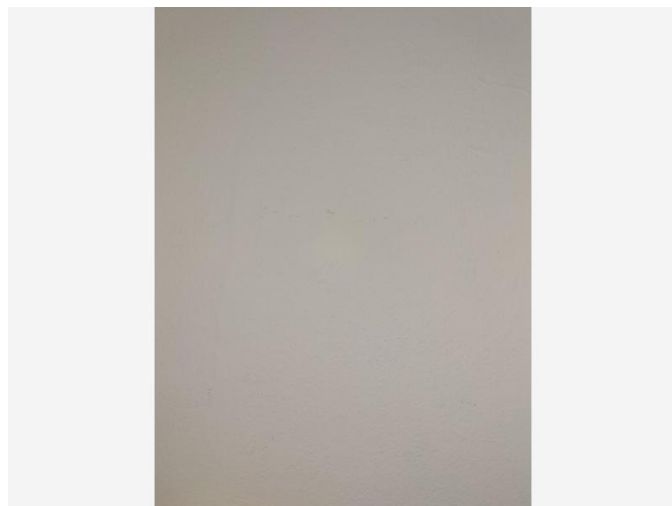
Geen asbest

Beschrijving	pleisterwerk muur appartement
Omgeving	Binnen
Identificatiemethode	Vaststelling met bewijsdocument, zonder monstername
Destructieve handeling voor identificatie	Nee
Opmerking	Gezien de verschillende appartementen allen gelijktijdig zijn gebouwd, mogen wij volgens het inspectieprotocol overgaan tot het extrapoleren van gegevens. Wij verwijzen hiervoor naar het referentiestaal ID 1 dat genomen is in appartement nr 5.

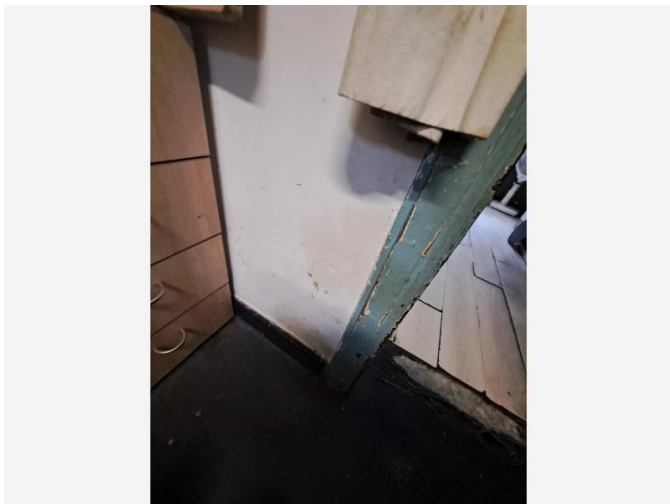
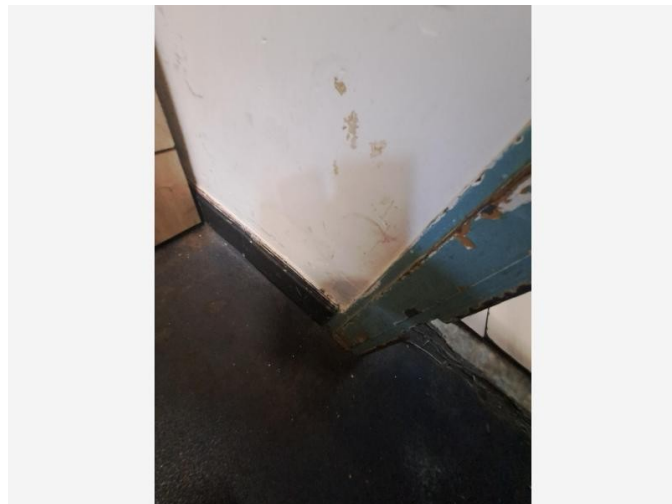
Geen asbest

#	Type	Referentie	Resultaat
6.1	Mengmonster	ID 1	Geen asbest

Beschrijving	pleisterwerk muur handelsgelijkvloers
Omgeving	Binnen
Primaire drager	Binnenwand
Bindmiddel van materiaal	Gips - kalk
