Asbestinventarisatetest

Kallestraat 24, 9080 Lochristi

Attestnummer : 20240603-000133.000

Uitgegeven op : 03.06.2024

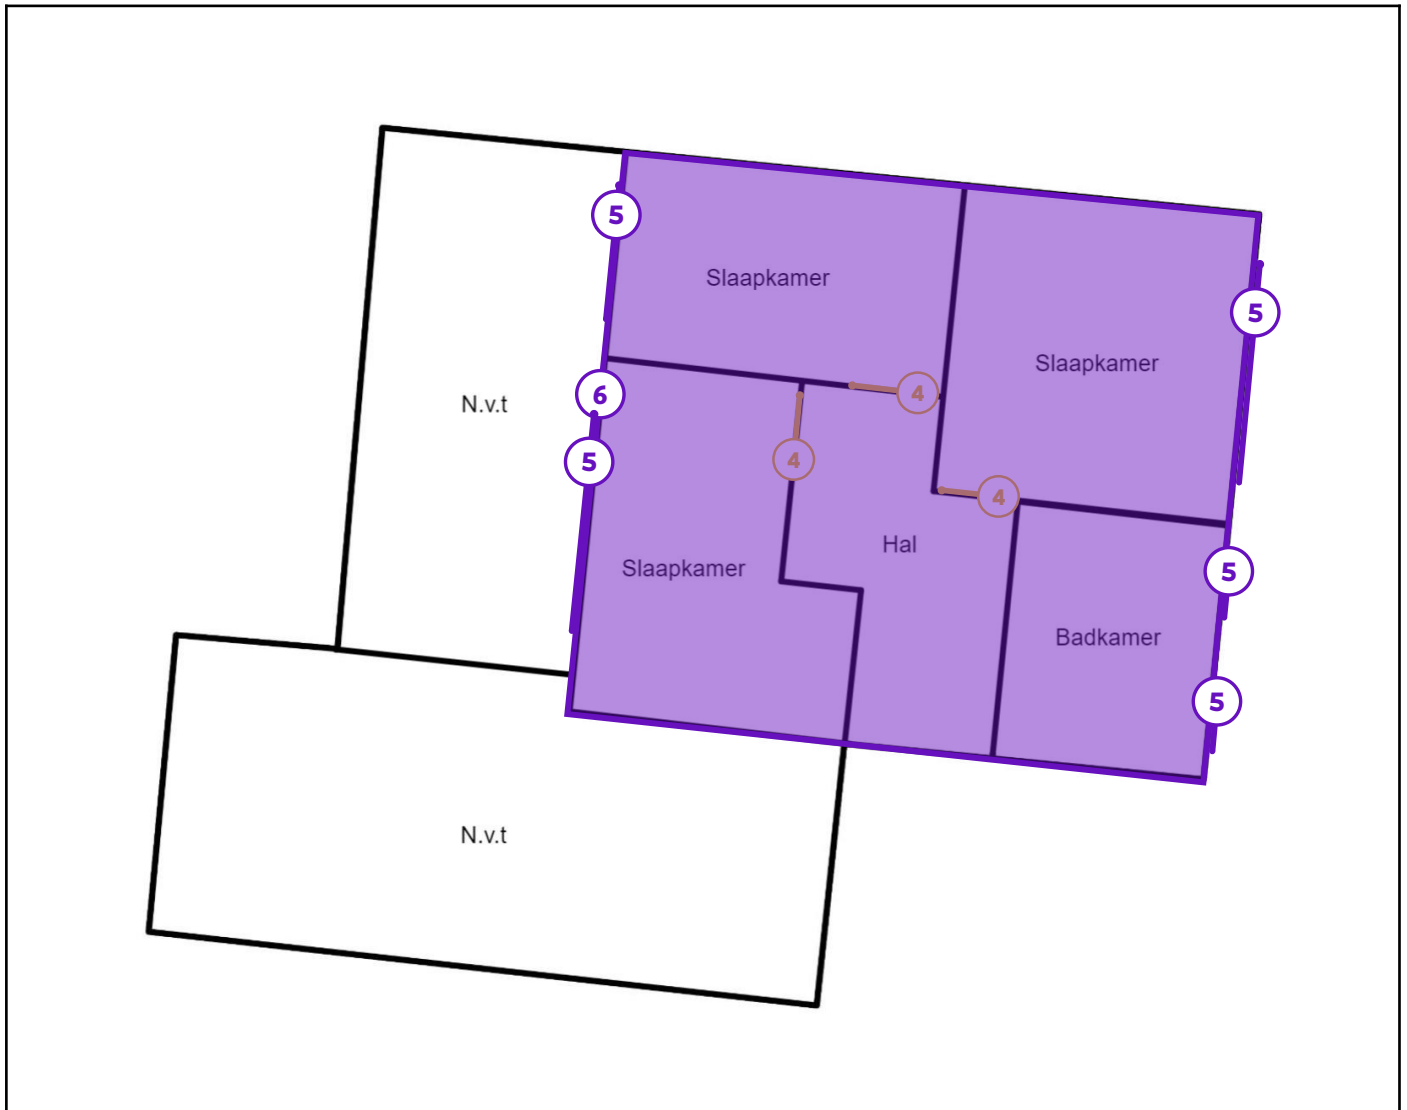
Plan 1.5: Eerste verdieping

Beschrijving	Type	Actie
4. Dorpels	Asbestmateriaal	Zorgvuldig beheren
5. Afkitting schrijnwerk	Advies	-
6. Afwerking plafonds	Advies	-

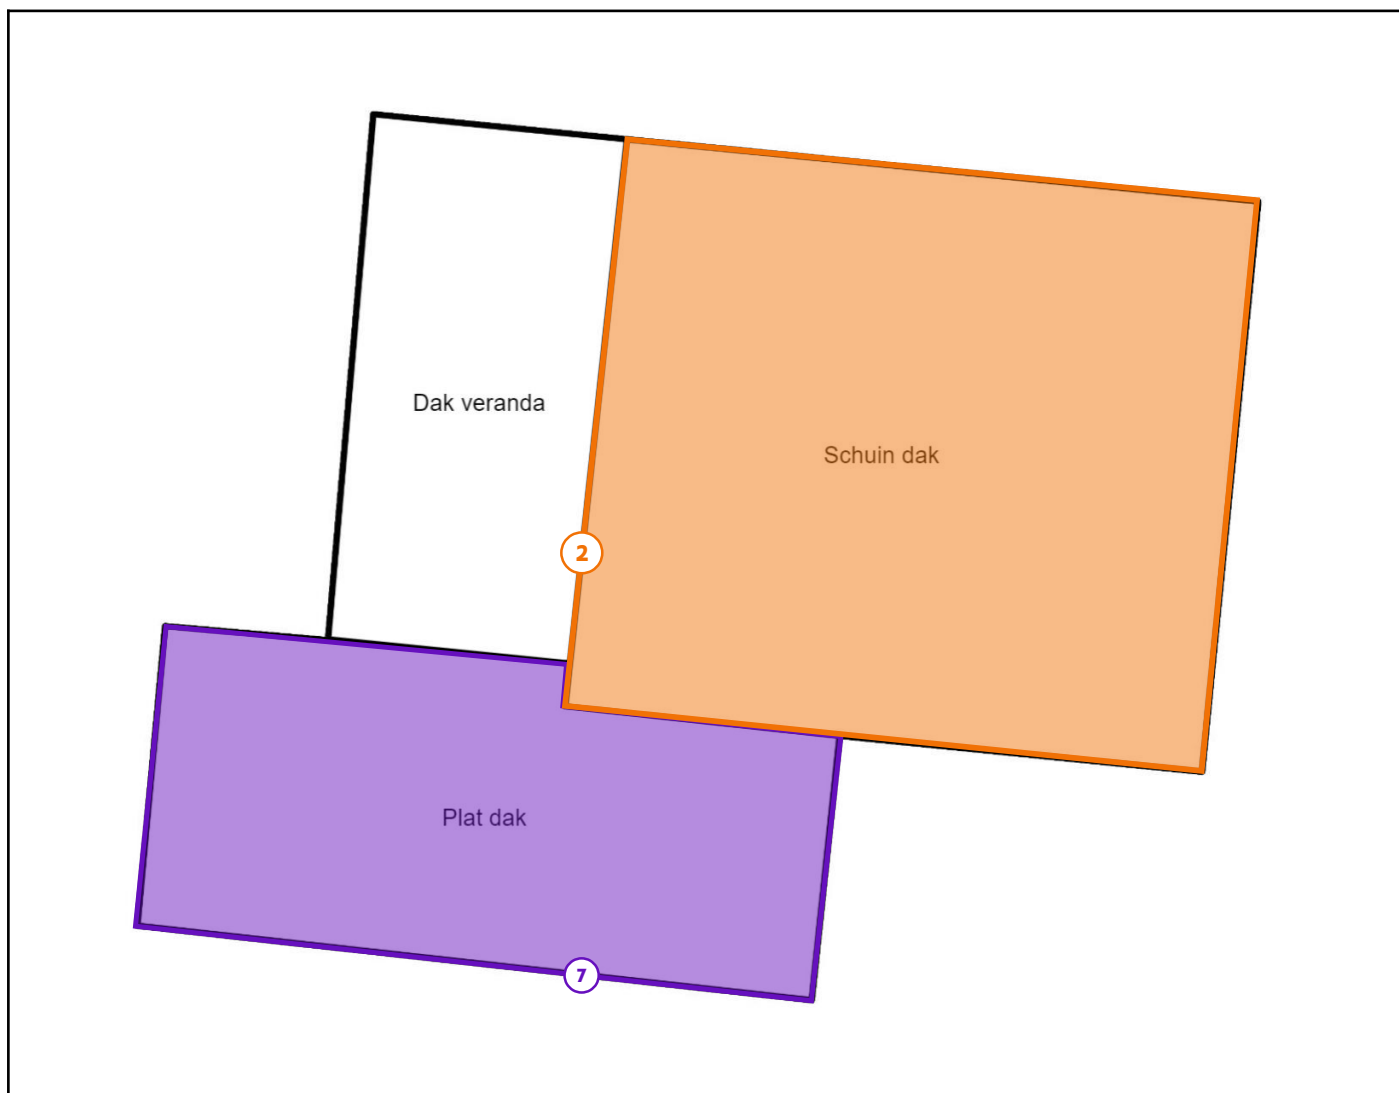
Plan 1.7: Dak

Beschrijving	Type	Actie
2. Leien dak	Asbestmateriaal	Verwijderen
7. Epdm dakbekleding	Advies	-

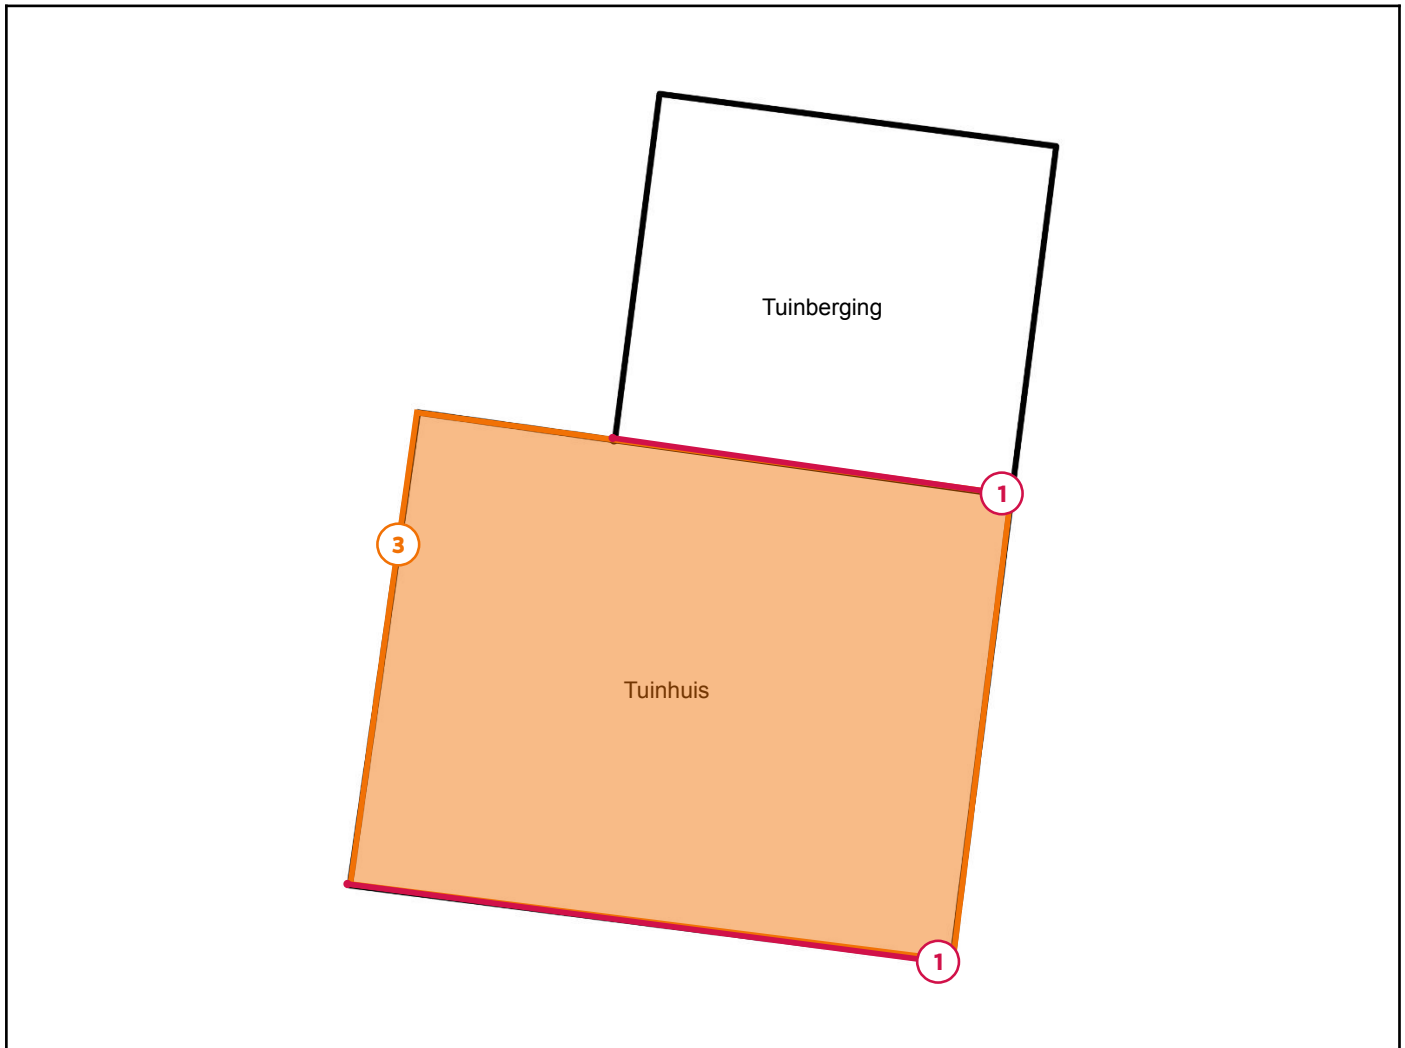
Plan 2.1: Bijgebouw plan

Beschrijving	Type	Actie
1. Slib in dakgoot	Asbestmateriaal	Dringend verwijderen
3. Golfplaten dak tuinhuis	Asbestmateriaal	Verwijderen

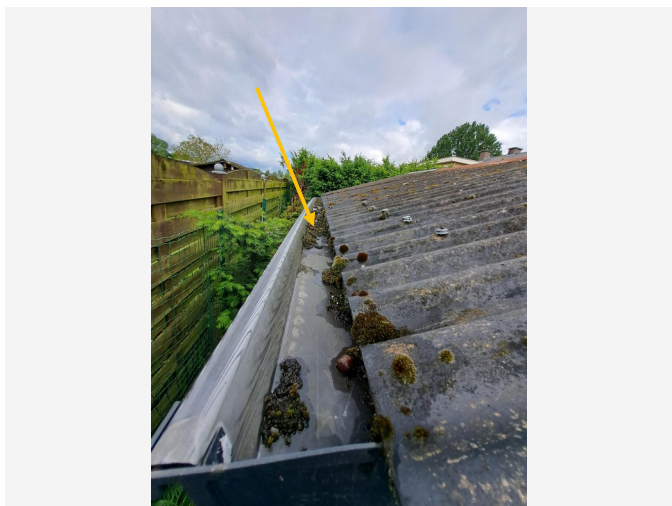
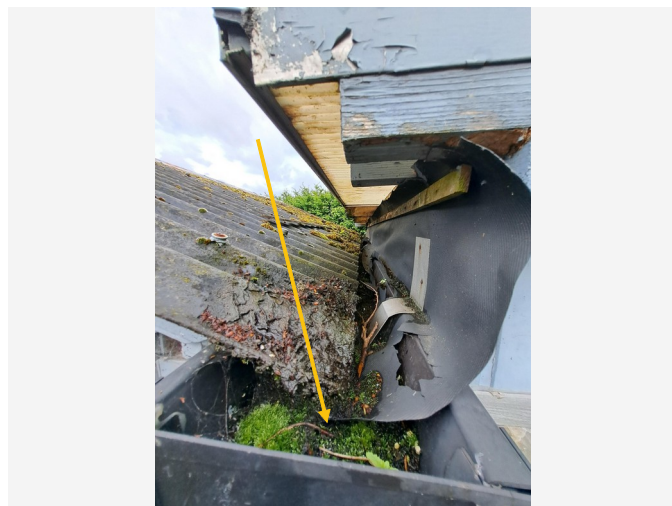
Conclusie

Dringend verwijderen

- Eenvoudige handelingen: mag via doe-het-zelf of door werknemer(s) met opleidingsattest eenvoudige handelingen
Het slib in de dakgoot is mogelijk verontreinigd met asbestvezels, doordat het in contact is geweest met het asbesthoudend dak. De dakgoot kan gereinigd worden door het slib te verwijderen en af te voeren naar een erkend asbestverwerker. Ook in de regenwaterput of -ton kan asbesthoudend slib aanwezig zijn. Bij het verwijderen moet steeds rekening worden gehouden met alle milieu- en veiligheidsvoorschriften.

- Verwijder het asbestafval.

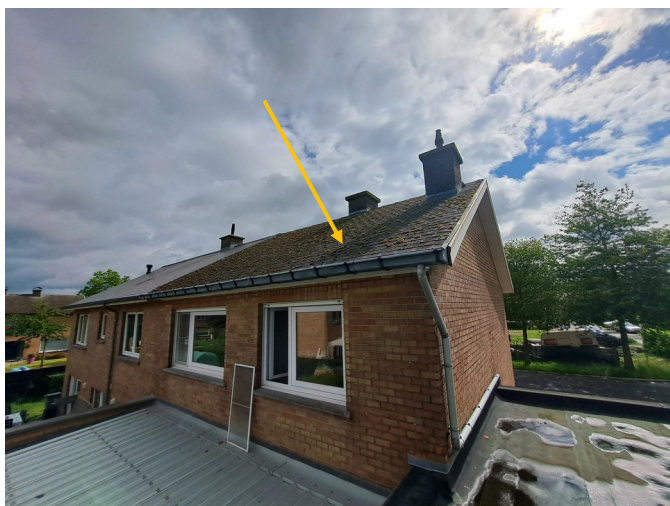
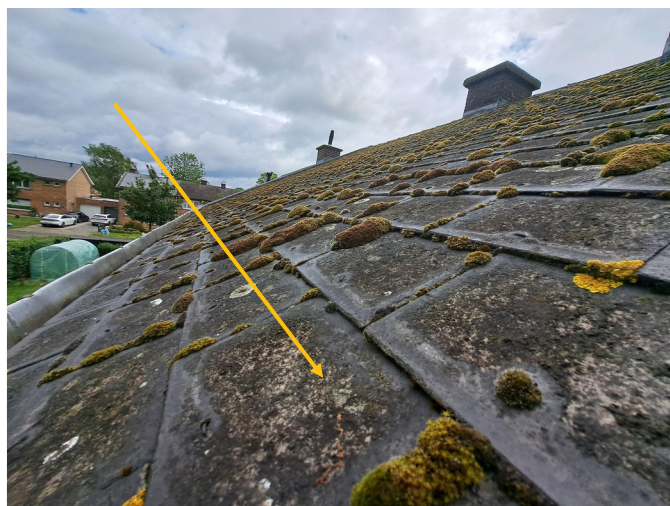
Verwijderen

Eindbeoordeling materiaalrisico	Verhoogd materiaalrisico en/of verhoogde kans op vezelvrijgave
---------------------------------	--

Gebondenheid	Categorie 1: hechtgebonden in oorsprong
Asbestsoort (vezeltype)	Crocidoliet aanwezig
Asbestconcentratie	Laag (< 50%)
Afschermingsgraad van het gehele materiaal	Geheel of deels vrij aan de buitenlucht
Toestand van het materiaal	Matig beschadigd, matig verweerd

Beschrijving	Leien dak
Omgeving	Buiten
Primaire drager	Schuin dak
Asbestmateriaal	Dak- en gevelbekleding - Lei, shingle
Bindmiddel van asbestmateriaal	Cement
Gebondenheid op basis van bindmiddel	Hecht
Hoeveelheid (oppervlakte - aantal)	• 100,00 m ² - 1 stuk
Totale oppervlakte	100,00 m ²
Eenvoudig bereikbaar	Ja

- Zorg voor een veilig beheer en verwijder dit asbestmateriaal wanneer het bij werken eenvoudig bereikbaar wordt. Controleer de toestand jaarlijks op wijzigingen.
- Hemelwater dat afspoelt van asbestcement daken of gevels kan asbestdeeltjes bevatten. Gebruik het enkel voor gesloten circuits (bv. spoelen toiletten). Reinig na het vervangen van het dak of de gevel de dakgoten en regenwaterput of -ton om asbesthoudend sediment of slib te verwijderen

- Eenvoudige handelingen: mag via doe-het-zelf of door werknemer(s) met opleidingsattest eenvoudige handelingen
De dakbedekking kan met eenvoudige handelingen verwijderd worden door een doe-het-zelver of een professional die beschikt over het opleidingsattest 'Asbestverwijdering eenvoudige handelingen'. Bij het verwijderen moet steeds rekening worden gehouden met alle milieu- en veiligheidsvoorschriften. Codex boek VI, titel 3

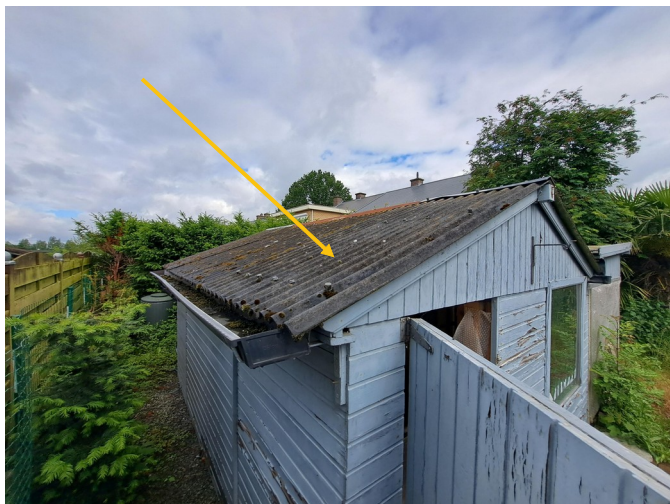
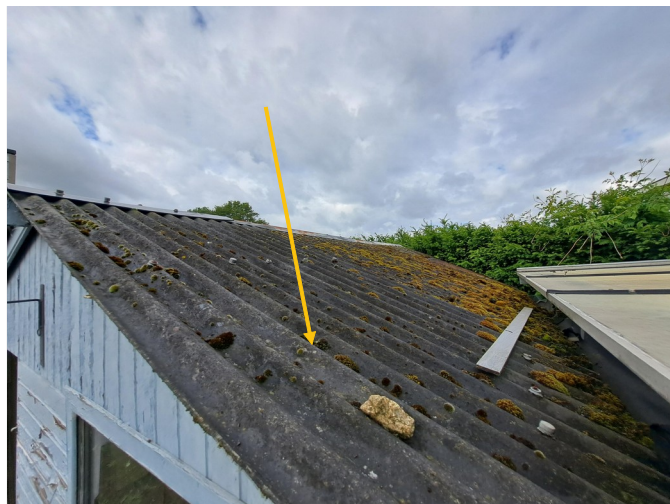
Verwijderen

Eindbeoordeling materiaalrisico	Verhoogd materiaalrisico en/of verhoogde kans op vezelvrijgave
---------------------------------	--

Gebondenheid	Categorie 1: hechtgebonden in oorsprong
Asbestsoort (vezeltype)	Crocidoliet aanwezig
Asbestconcentratie	Laag (< 50%)
Afschermingsgraad van het gehele materiaal	Geheel of deels vrij aan de buitenlucht
Toestand van het materiaal	Matig beschadigd, matig verweerd

Beschrijving	Golfplaten dak tuinhuis
Omgeving	Buiten
Primaire drager	Schuin dak
Asbestmateriaal	Dak- en gevelbekleding - Golfplaat
Bindmiddel van asbestmateriaal	Cement
Gebondenheid op basis van bindmiddel	Hecht
Hoeveelheid (oppervlakte - aantal)	• 12,00 m ² - 1 stuk
Totale oppervlakte	12,00 m ²
Eenvoudig bereikbaar	Ja

- Zorg voor een veilig beheer en verwijder dit asbestmateriaal wanneer het bij werken eenvoudig bereikbaar wordt. Controleer de toestand jaarlijks op wijzigingen.
- Hemelwater dat afspoelt van asbestcement daken of gevels kan asbestdeeltjes bevatten. Gebruik het enkel voor gesloten circuits (bv. spoelen toiletten). Reinig na het vervangen van het dak of de gevel de dakgoten en regenwaterput of -ton om asbesthoudend sediment of slib te verwijderen

- Eenvoudige handelingen: mag via doe-het-zelf of door werknemer(s) met opleidingsattest eenvoudige handelingen
De golfplaten kunnen met eenvoudige handelingen verwijderd worden door een doe-het-zelver of een professional die beschikt over het opleidingsattest 'Asbestverwijdering eenvoudige handelingen'. Bij het verwijderen moet steeds rekening worden gehouden met alle milieu- en veiligheidsvoorschriften. Codex boek VI, titel 3

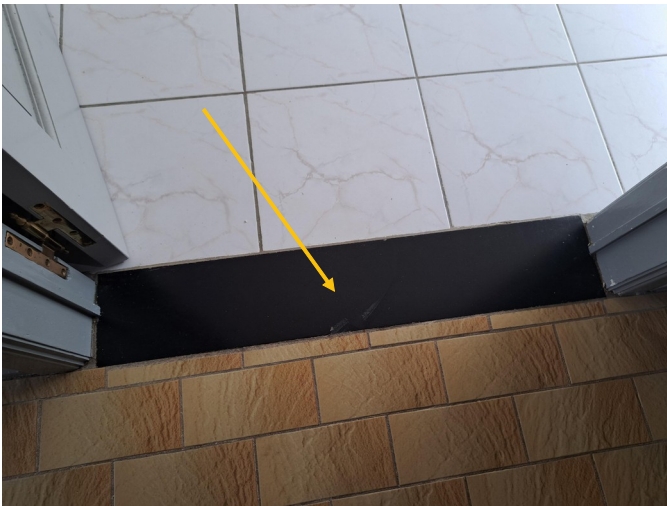
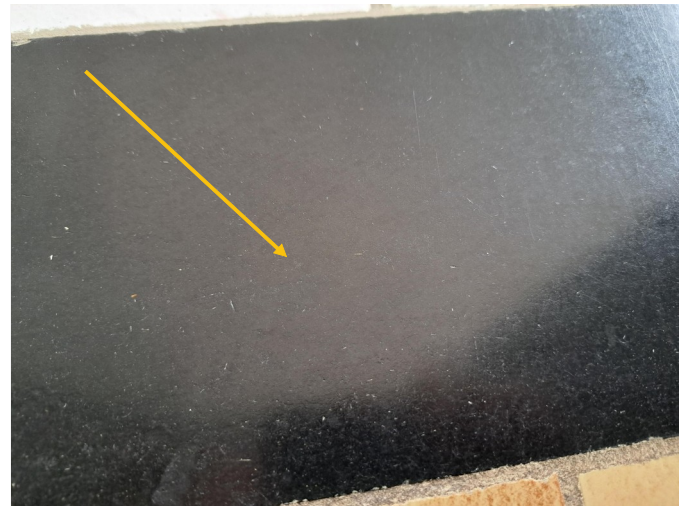
Zorgvuldig beheren

Eindbeoordeling materiaalrisico	Laag materiaalrisico en/of verlaagde kans op vezelvrijgave
---------------------------------	--

Gebondenheid	Categorie 1: hechtgebonden in oorsprong
Asbestsoort (vezeltype)	Alleen chrysotiel
Asbestconcentratie	Laag (< 50%)
Afschermingsgraad van het gehele materiaal	Geheel of deels (ook) vrij aan de binnenlucht
Toestand van het materiaal	Licht beschadigd, licht verweerd. Intact materiaal type Pical – asbestboard of categorie III 'gebondenheid'

Beschrijving	Dorpels
Omgeving	Binnen
Primaire drager	Wandopening verticaal (raam, deur, ...)
Asbestmateriaal	Plaat, paneel, tablet - Type Massal
Bindmiddel van asbestmateriaal	Cement
Gebondenheid op basis van bindmiddel	Hecht
Hoeveelheid (oppervlakte - dikte - aantal)	• 0,12 m ² - 2,00 cm - 3 stuks
Totaal volume	0,007 m ³
Eenvoudig bereikbaar	Ja
Bevestigingswijze	• Verlijmd, ingegoten, versmeerd
Identificatiemethode	Vaststelling zonder monsternamen

- Zorg voor een veilig beheer en verwijder dit asbestmateriaal wanneer het bij werken eenvoudig bereikbaar wordt. Controleer de toestand jaarlijks op wijzigingen.

- Eenvoudige handelingen: mag via doe-het-zelf of door werknemer(s) met opleidingsattest eenvoudige handelingen
De dorpels kunnen met eenvoudige handelingen verwijderd worden door een doe-het-zelver of een professional die beschikt over het opleidingsattest 'Asbestverwijdering eenvoudige handelingen'. Bij het verwijderen moet steeds rekening worden gehouden met alle milieu- en veiligheidsvoorschriften. Codex boek VI, titel 3

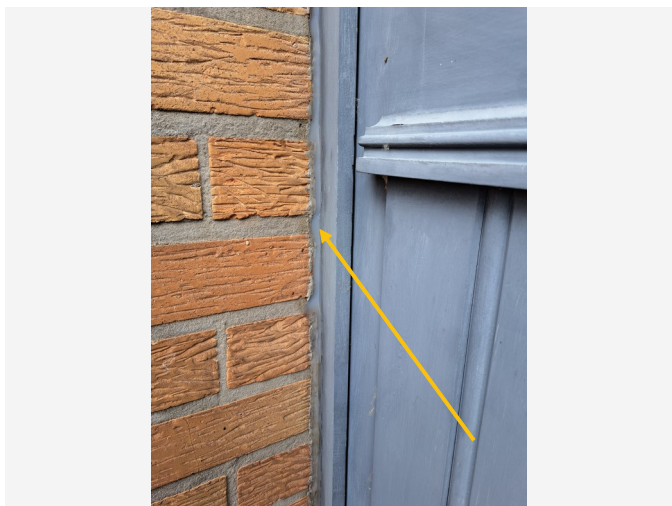
De afkitting van het schrijnwerk bestaat uit siliconen. Dit is niet asbestverdacht.

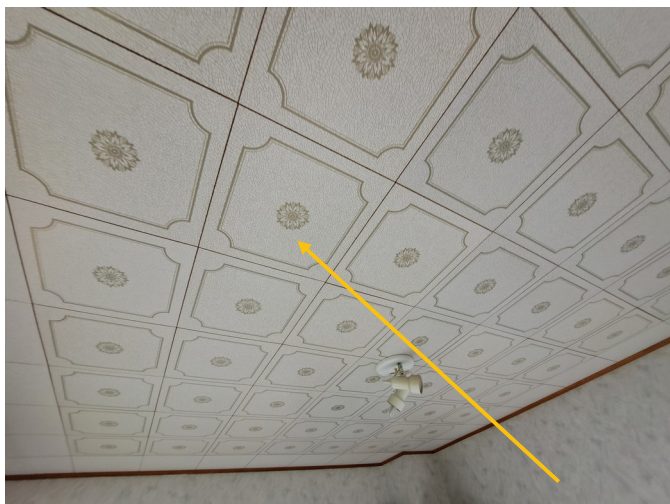
De plafonds zijn afgewerkt met niet asbestverdachte materialen zoals hout of gipskartonplaten.

Mogelijks bevindt er zich achter de valse plafonds nog asbestverdacht pleisterwerk. Het is echter niet mogelijk om dit op een niet-destructieve manier te onderzoeken. Bij renovatie- of sloopwerken is het aan te raden om dit te laten onderzoeken.

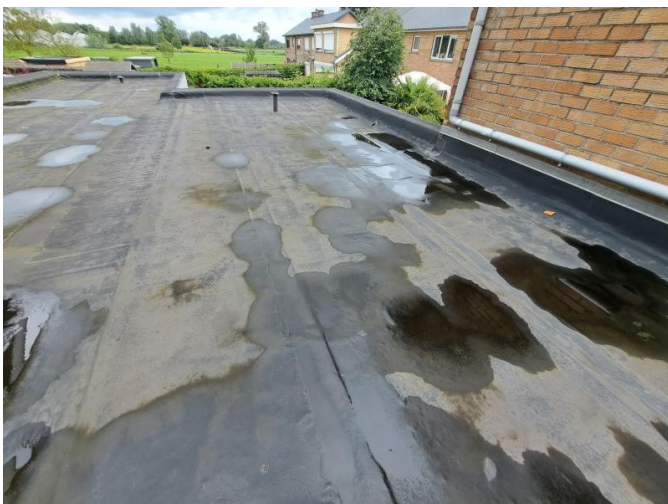
De dakbedekking van het plat dak bestaat uit EPDM. Dit is niet asbestverdacht.

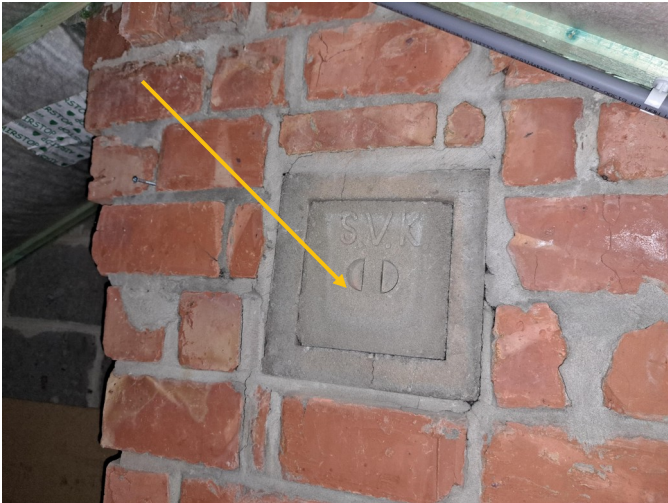
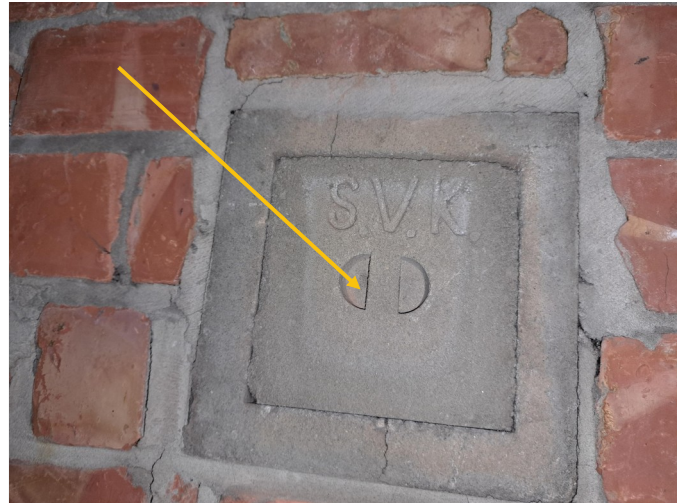
Fiche 8: Roetluiken

Geen asbest

#	Type	Referentie	Resultaat
8.1	Puntmonster	id 2	Geen asbest

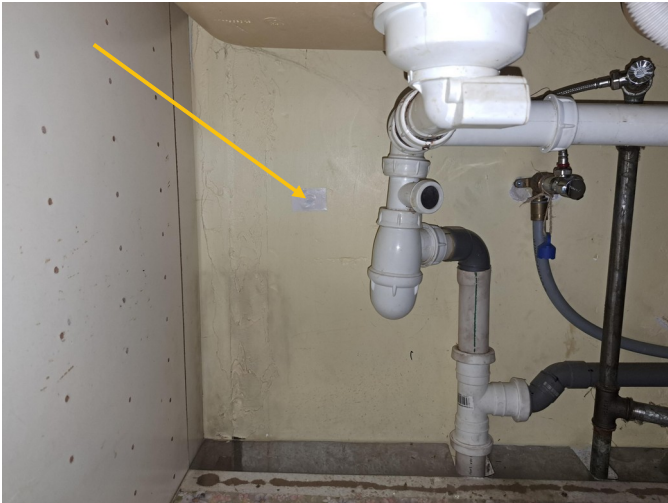
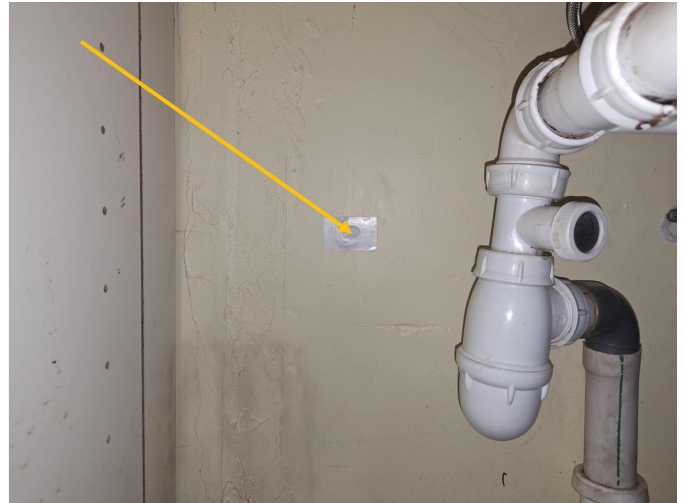
Fiche 9: Pleisterwerk muur

Geen asbest

#	Type	Referentie	Resultaat
9.1	Mengmonster	Id 1	Geen asbest
