Asbestinventarisatetest

Koningin Astridlaan 65, 9000 Gent

Attestnummer : 20240506-000418.000

Uitgegeven op : 06.05.2024

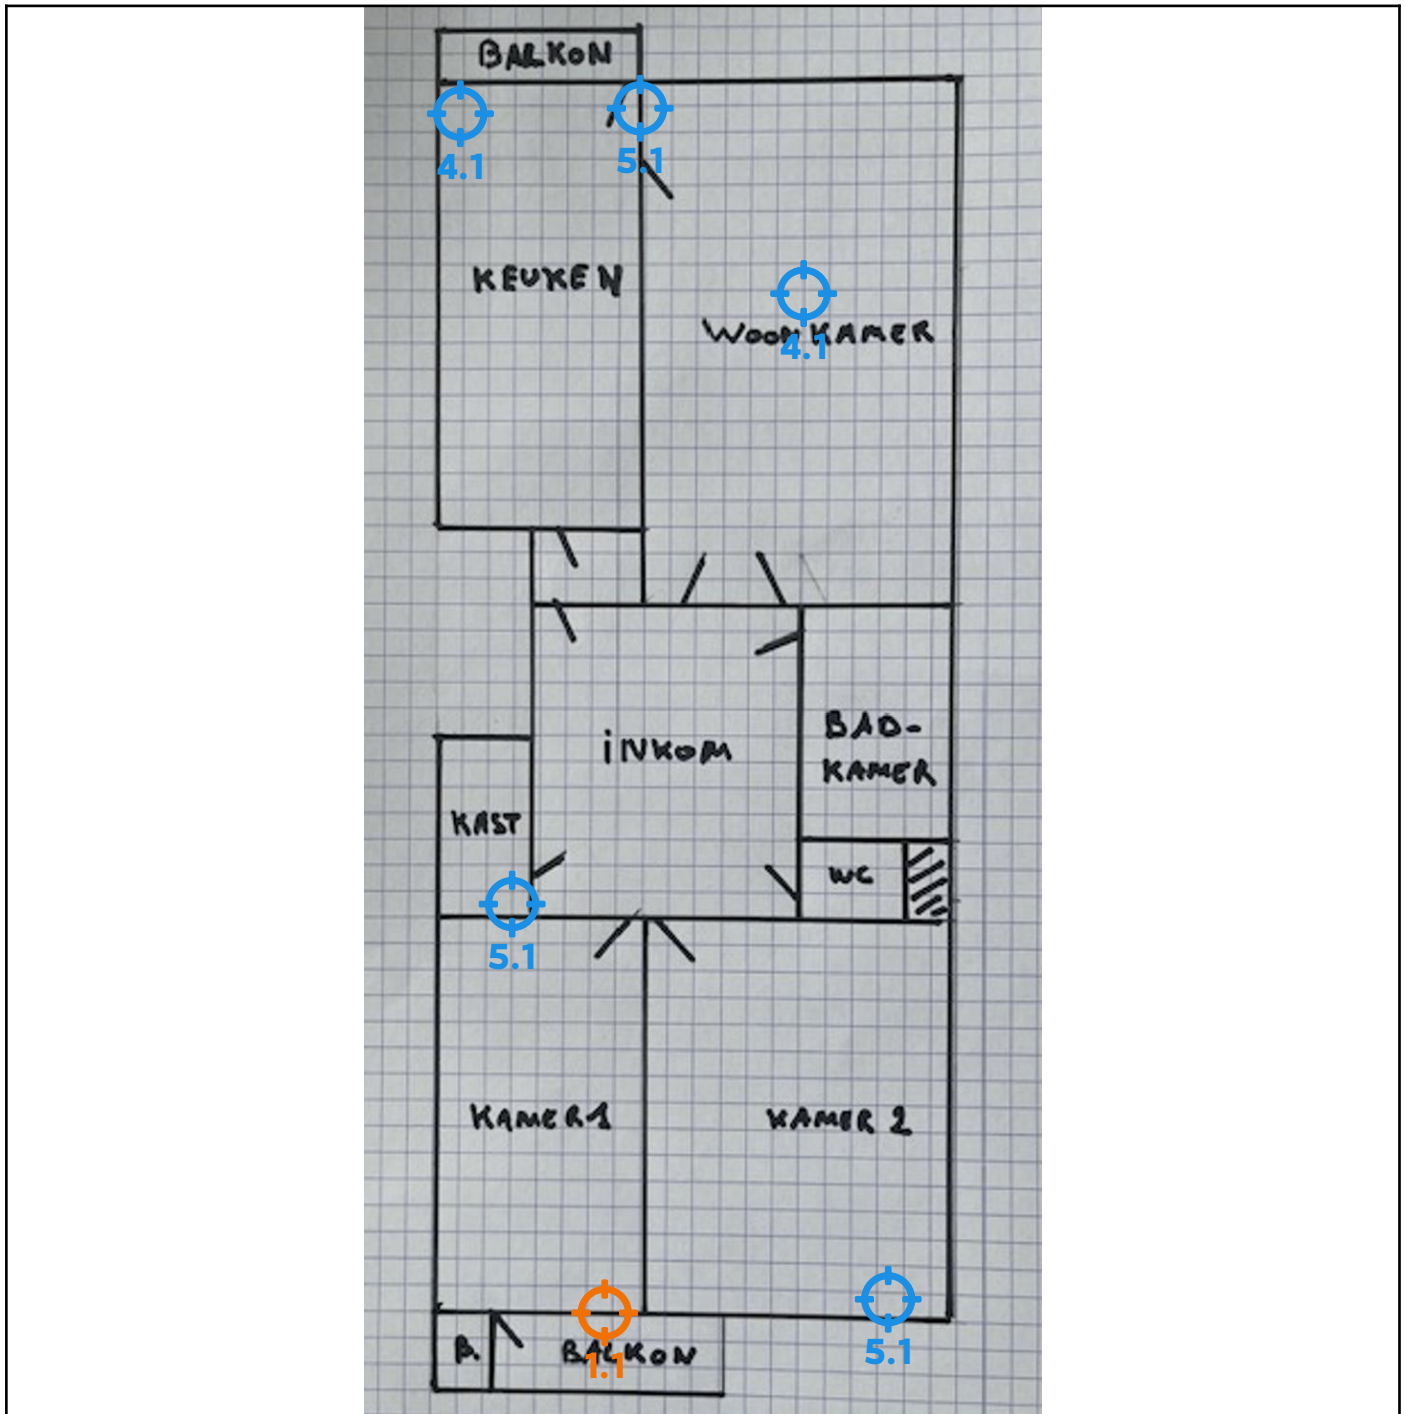
Plan 1.1: grondplan appartement

Beschrijving	Type	Actie
1. Mastiek raam	Asbestmateriaal	Verwijderen
1.1 Code: ID3	Puntmonster	-

4. Pleisterwerk plafond	Geen asbest	-
4.1 Code: ID2	Mengmonster	-
5. pleisterwerk muur	Geen asbest	-
5.1 Code: ID1	Mengmonster	-

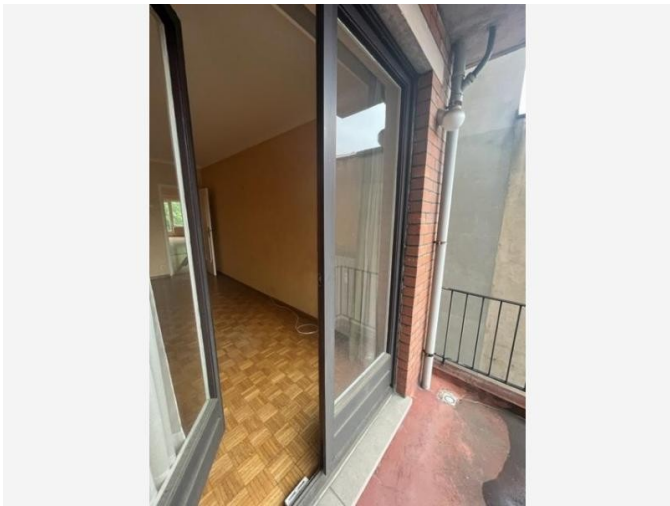
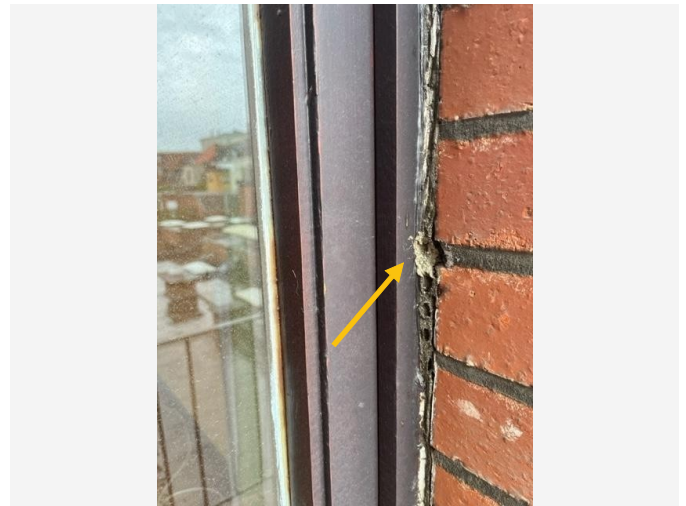
Conclusie

Het asbestmateriaal valt onder de mijlpaal van 2040.

Eindbeoordeling materiaalrisico	Verhoogd materiaalrisico en/of verhoogde kans op vezelvrijgave
---------------------------------	--

Gebondenheid	Categorie 1: hechtgebonden in oorsprong
Asbestsoort (vezeltype)	Alleen chrysotiel
Asbestconcentratie	Laag (< 50%)
Afschermingsgraad van het gehele materiaal	Geheel of deels vrij aan de buitenlucht
Toestand van het materiaal	Matig beschadigd, matig verweerd

#	Type	Referentie	Resultaat
1.1	Puntmonster	ID3	Chrysotiel

Beschrijving	Mastiek raam
Omgeving	Buiten
Primaire drager	Wandopening verticaal (raam, deur, ...)
Asbestmateriaal	In-situ afwerkingslagen - Pasta, stopverf, voegsel, stopsel, vulsel, mastiek, katten, ...
Bindmiddel van asbestmateriaal	Kitten, mastiek, pasta
Gebondenheid op basis van bindmiddel	Hecht
Hoeveelheid (gewicht - aantal)	• 1,00 kg - 1 stuk

Verwijderen

- Zorg voor een veilig beheer. Vermijd het beschadigen van het asbestmateriaal. Controleer de toestand jaarlijks op wijzigingen.
- Zorg voor een veilig beheer en verwijder dit asbestmateriaal wanneer het bij werken eenvoudig bereikbaar wordt. Controleer de toestand jaarlijks op wijzigingen.

- Eenvoudige handelingen: enkel door erkend asbestverwijderaar
De mastiek moet door een erkend asbestverwijderaar verwijderd worden met behulp van eenvoudige handelingen. Bij het verwijderen moet steeds rekening worden gehouden met alle milieu- en veiligheidsvoorschriften.

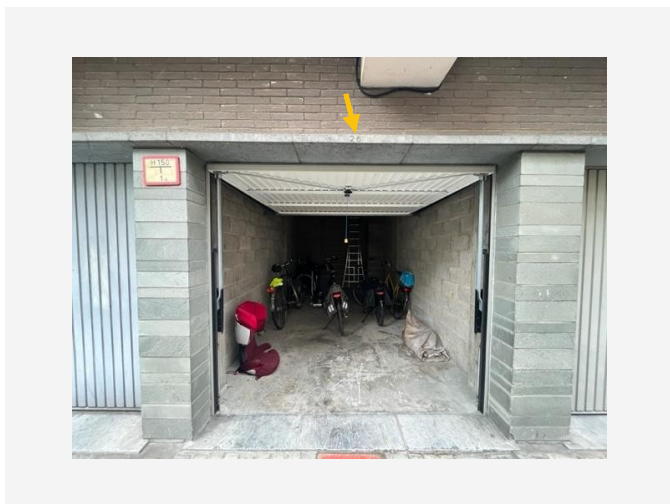
Vrije foto

De autobergplaats met nummer G26 aan de rechter buitengevel van het gebouw (gelegen in de Oostendestraat) werd visueel onderzocht en er werd niets verdacht vastgesteld.

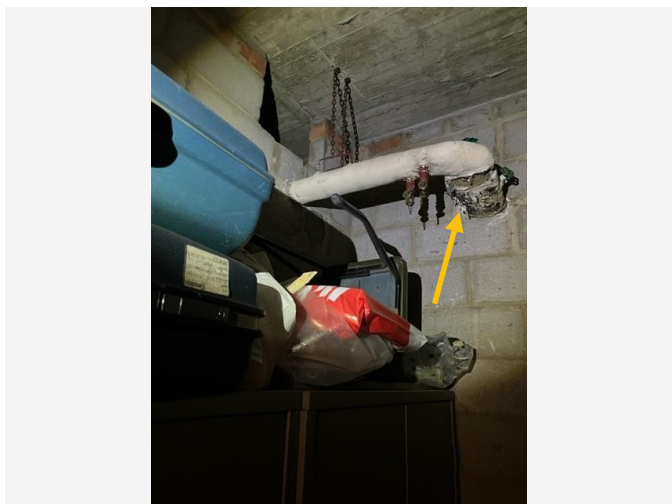
Vrije foto

De private berging werd visueel gecontroleerd. Er werd niets verdacht vastgesteld buiten de leidingisolatie aan het plafond behorende tot de gemeene delen die door de berging loopt. Op een bepaalde plaats aan de onderzijde is deze beschadigd.

De syndicus van het gebouw werd telefonisch verwittigd om beheersmaatregelen te nemen om verdere beschadiging tegen te gaan en de eigenaar tevens op de hoogte te stellen van het risico. De Notaris verantwoordelijk voor dit project werd ook op de hoogte gesteld om de nodige maatregelen te treffen.

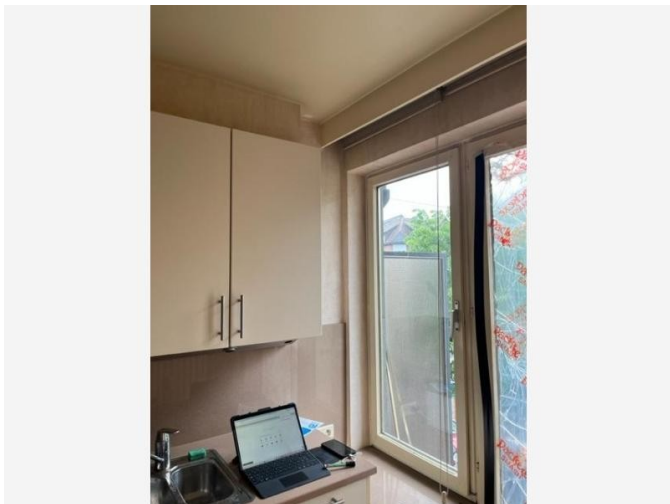
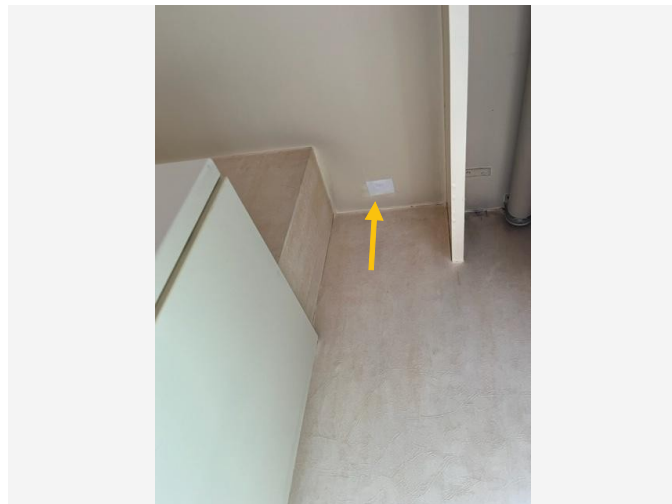
Fiche 4: Pleisterwerk plafond

Geen asbest

#	Type	Referentie	Resultaat
4.1	Mengmonster	ID2	Geen asbest

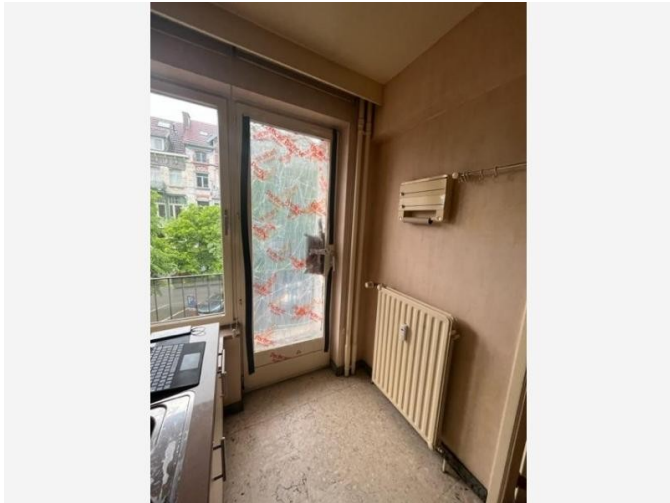
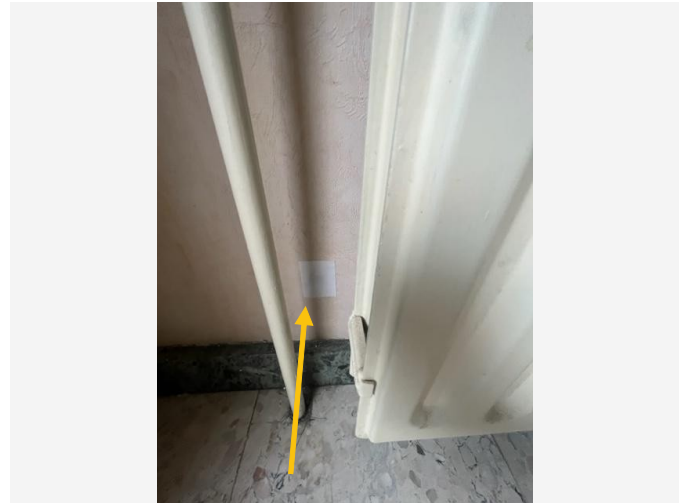
Geen asbest

#	Type	Referentie	Resultaat
5.1	Mengmonster	ID1	Geen asbest
