Asbestinventarisatetest

Heilig-Hartstraat 42, 9040 Gent

Attestnummer : 20241220-000448.000

Uitgegeven op : 20.12.2024

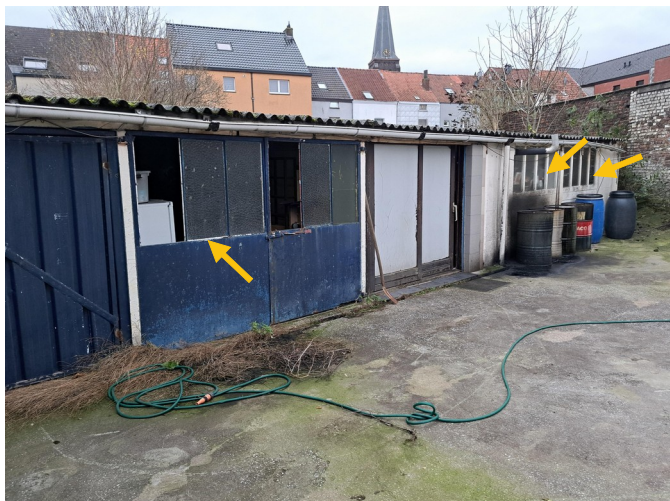
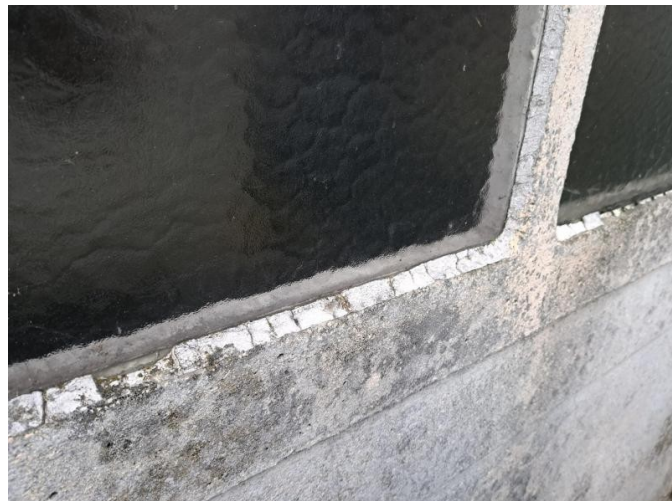
Fiche 1: Mastiek aan ramen aanbouw (tussen kader en glas)

Eindbeoordeling materiaalrisico	Hoog materiaalrisico en/of hoge kans op vezelvrijgave
---------------------------------	---

Gebondenheid	Categorie 1: hechtgebonden in oorsprong
Asbestsoort (vezeltype)	Amfibool aanwezig, uitgezonderd crocidoliet
Asbestconcentratie	Laag (< 50%)
Afschermingsgraad van het gehele materiaal	Geheel of deels vrij aan de buitenlucht
Toestand van het materiaal	Zwaar beschadigd, zwaar verweerd

Beschrijving	Mastiek aan ramen aanbouw (tussen kader en glas)
Omgeving	Grenst aan binnen- en buitenlucht
Primaire drager	Wandopening verticaal (raam, deur, ...)
Asbestmateriaal	In-situ afwerkingslagen - Pasta, stopverf, voegsel, stopsel, vulsel, mastiek, katten, ...
Bindmiddel van asbestmateriaal	Kitten, mastiek, pasta
Gebondenheid op basis van bindmiddel	Hecht
Hoeveelheid (gewicht - aantal)	<ul style="list-style-type: none">• 5,00 kg - 1 stuk
Totaal gewicht	5,00 kg
Eenvoudig bereikbaar	Ja
Bevestigingswijze	<ul style="list-style-type: none">• Verlijmd, ingegoten, versmeerd
Identificatiemethode	Vaststelling zonder monsternamen
Destructieve handeling voor identificatie	Nee
Opmerking	Het betreft een (ruwe) schatting van de hoeveelheid.

Dringend verwijderen

- Verwijder dit asbestmateriaal zo snel mogelijk. Volg de toestand goed op.

- Eenvoudige handelingen: mag via doe-het-zelf of door werknemer(s) met opleidingsattest eenvoudige handelingen
Mastiek is een hechtgebonden toepassing. Deze dient voorzichtig te worden verwijderd ofwel door middel van bvb spatel, ofwel in zijn geheel met schrijnwerk. Zorg ervoor dat er geen resten achterblijven.

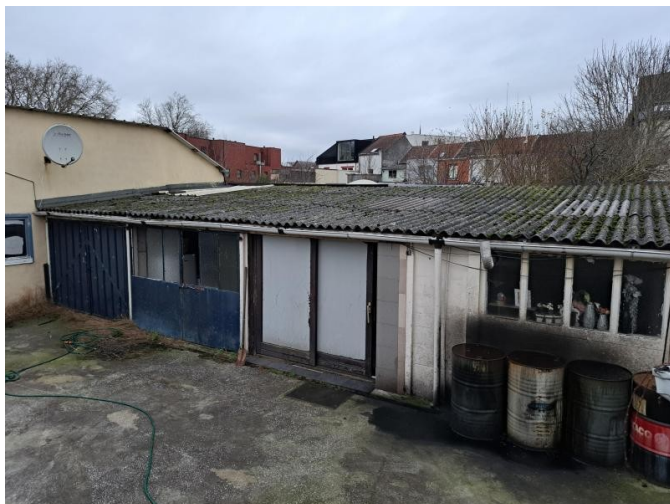
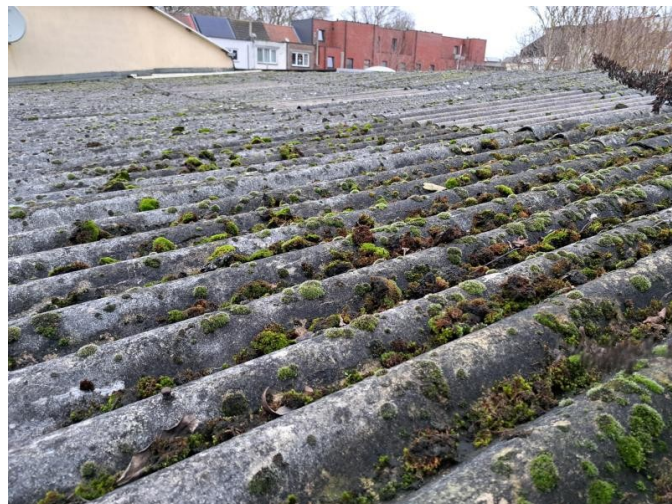
Eindbeoordeling materiaalrisico	Hoog materiaalrisico en/of hoge kans op vezelvrijgave
---------------------------------	---

Gebondenheid	Categorie 1: hechtgebonden in oorsprong
Asbestsoort (vezeltype)	Crocidoliet aanwezig
Asbestconcentratie	Laag (< 50%)
Afschermingsgraad van het gehele materiaal	Geheel of deels (ook) vrij aan de binnenlucht
Toestand van het materiaal	Matig beschadigd, matig verweerd

Beschrijving	Golfplaten op aanbouw en WC
Omgeving	Grenst aan binnen- en buitenlucht
Primaire drager	Schuin dak
Asbestmateriaal	Dak- en gevelbekleding - Golfplaat
Bindmiddel van asbestmateriaal	Cement
Gebondenheid op basis van bindmiddel	Hecht
Hoeveelheid (oppervlakte - aantal)	<ul style="list-style-type: none">• 85,00 m² - 1 stuk
Totale oppervlakte	85,00 m ²
Eenvoudig bereikbaar	Ja
Bevestigingswijze	<ul style="list-style-type: none">• Geschroefd
Identificatiemethode	Vaststelling zonder monsternamen
Destructieve handeling voor identificatie	Nee

Dringend verwijderen

- Verwijder dit asbestmateriaal zo snel mogelijk. Volg de toestand goed op.
- Hemelwater dat afspoelt van asbestcement daken of gevels kan asbestdeeltjes bevatten. Gebruik het enkel voor gesloten circuits (bv. spoelen toiletten). Reinig na het vervangen van het dak of de gevel de dakgoten en regenwaterput of -ton om asbesthoudend sediment of slib te verwijderen

- Eenvoudige handelingen: mag via doe-het-zelf of door werknemer(s) met opleidingsattest eenvoudige handelingen
Golfplaten zijn een hechtgebonden toepassing, deze dienen voorzichtig te worden verwijderd zonder te breken/slijpen om vezelvrijgave te vermijden. De ruimte of het materiaal die zich onder de golfplaten bevindt kan mogelijks gecontamineerd zijn door vezelvrijgave van deze toepassing.

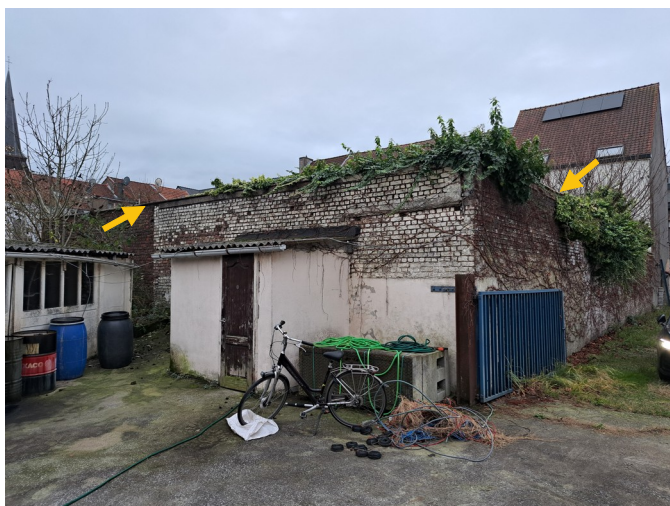
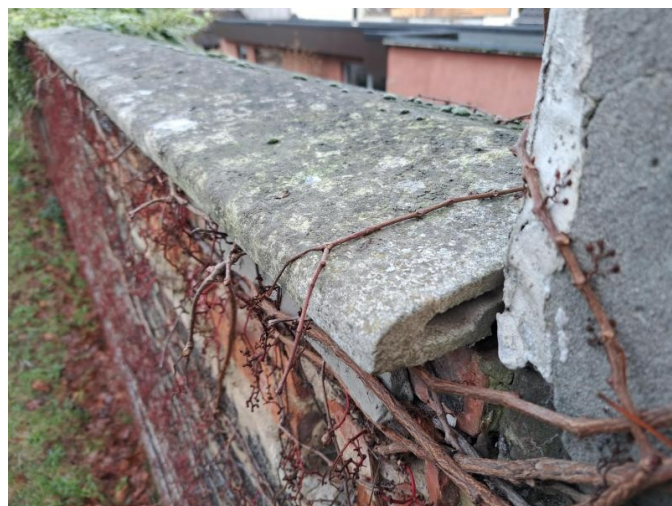
Eindbeoordeling materiaalrisico	Verhoogd materiaalrisico en/of verhoogde kans op vezelvrijgave
---------------------------------	--

Gebondenheid	Categorie 1: hechtgebonden in oorsprong
Asbestsoort (vezeltype)	Crocidoliet aanwezig
Asbestconcentratie	Laag (< 50%)
Afschermingsgraad van het gehele materiaal	Geheel of deels vrij aan de buitenlucht
Toestand van het materiaal	Matig beschadigd, matig verweerd

Beschrijving	Dekstenen op scheidingsmuur
Omgeving	Buiten
Primaire drager	Wand buitenschil
Asbestmateriaal	Deksteen, muurkap - Hol
Bindmiddel van asbestmateriaal	Cement
Gebondenheid op basis van bindmiddel	Hecht
Hoeveelheid (oppervlakte - dikte - aantal)	• 14,00 m ² - 5,00 cm - 1 stuk
Totaal volume	0,70 m ³
Eenvoudig bereikbaar	Ja
Bevestigingswijze	• Verlijmd, ingegoten, versmeerd
Identificatiemethode	Vaststelling zonder monsternamen
Destructieve handeling voor identificatie	Nee

Verwijderen

- Verwijder dit asbestmateriaal zo snel mogelijk. Volg de toestand goed op.

- Eenvoudige handelingen: mag via doe-het-zelf of door werknemer(s) met opleidingsattest eenvoudige handelingen
Dekstenen in asbestcement zijn een hechtgebonden toepassing, deze dienen voorzichtig te worden verwijderd zonder te breken/slijpen om vezelvrijgave te vermijden.

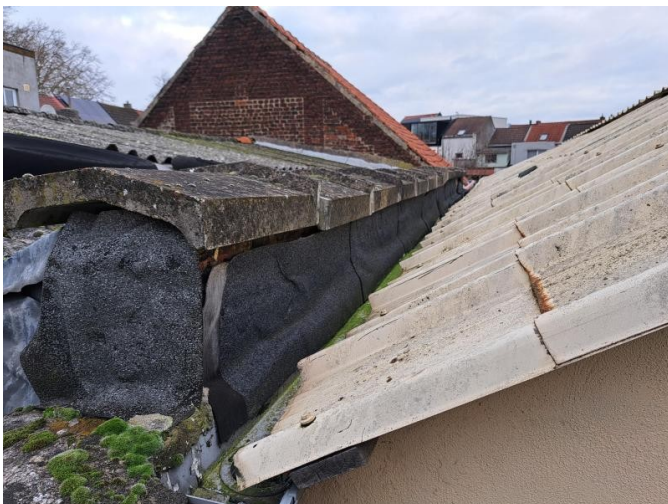
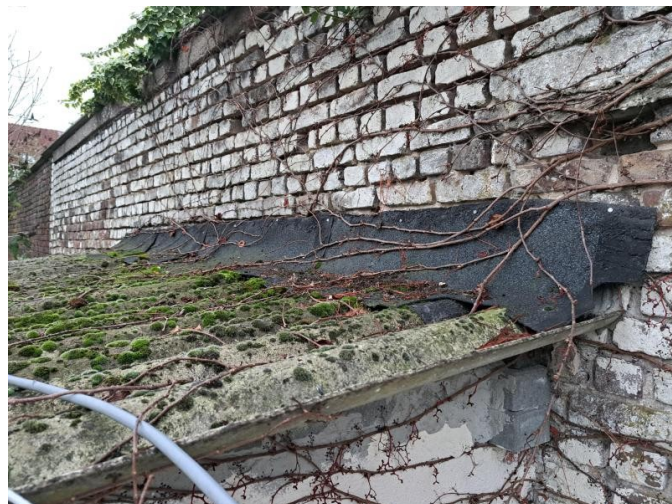
Eindbeoordeling materiaalrisico	Laag materiaalrisico en/of verlaagde kans op vezelvrijgave
---------------------------------	--

Gebondenheid	Categorie 1: hechtgebonden in oorsprong
Asbestsoort (vezeltype)	Alleen chrysotiel
Asbestconcentratie	Laag (< 50%)
Afschermingsgraad van het gehele materiaal	Geheel of deels vrij aan de buitenlucht
Toestand van het materiaal	Licht beschadigd, licht verweerd. Intact calciumsilicaatmateriaal of categorie III 'gebondenheid'

Beschrijving	Roofing op daken
Omgeving	Buiten
Primaire drager	Schuin dak
Asbestmateriaal	Dak- en gevelbekleding - Roofing
Bindmiddel van asbestmateriaal	Bitumen (roofing, teer, asfalt)
Gebondenheid op basis van bindmiddel	Hecht
Hoeveelheid (oppervlakte - aantal)	• 10,00 m ² - 1 stuk
Totale oppervlakte	10,00 m ²
Eenvoudig bereikbaar	Ja
Bevestigingswijze	• Verlijmd, ingegoten, versmeerd
Identificatiemethode	Vaststelling zonder monstername Motivatie: Groot risico op structurele gevolgschade (lekschade, werking installatie,...)
Destructieve handeling voor identificatie	Nee

Zorgvuldig beheren

- Zorg voor een veilig beheer en verwijder dit asbestmateriaal wanneer het bij werken eenvoudig bereikbaar wordt. Controleer de toestand jaarlijks op wijzigingen.

- Eenvoudige handelingen: mag via doe-het-zelf of door werknemer(s) met opleidingsattest eenvoudige handelingen
Roofing mag, gezien dit niet zonder te scheuren/breken verwijderd kan worden, niet doe-het-zelf verwijderd worden maar enkel door werknemers met opleidingsattest eenvoudige handelingen. Er komen hier steeds asbestvezels bij vrij.

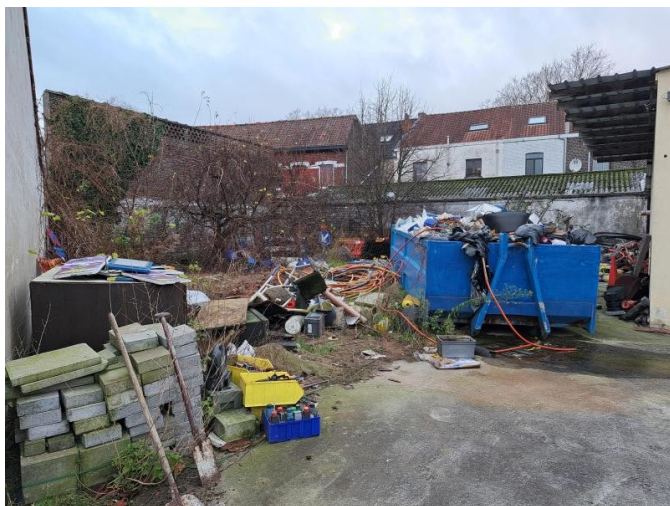
Situeringfoto

Tijdelijke beperking

Reden: Materiaal in opslag

Uitleg van de asbestdeskundige: Op verschillende plaatsen is er veel materiaal/stockage/bemeubeling, hierdoor konden niet alle wanden/delen vloer/plafond worden vastgesteld. Mogelijk konden sommige toepassingen hierdoor niet visueel worden vastgesteld.

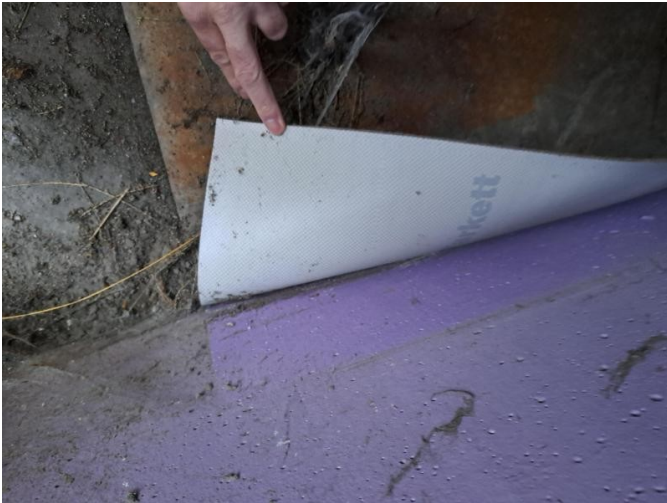
Vrije foto

Volgende toepassingen werden bekeken en als niet verdacht beoordeeld of waren niet aanwezig: geen leidingisolatie, vinylvloer(en), venstertabletten, deurdorpels, geen onderdak, siliconen aan ramen,

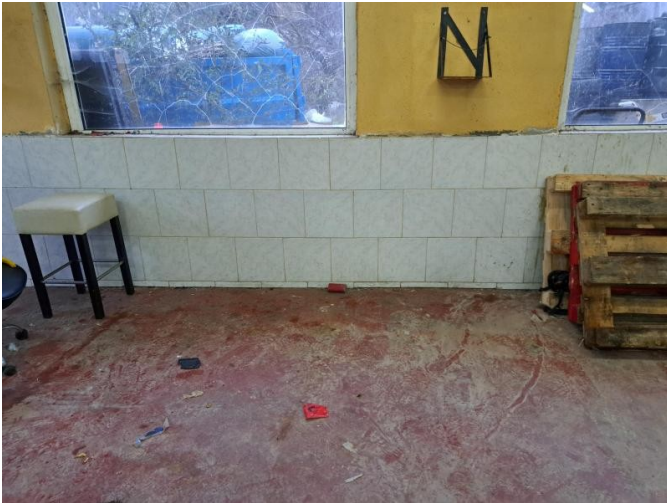
Vrije foto

De gebruikte tegellijm van plinten, wand- en/of vloertegels kan asbest bevatten, het betreft een niet-destructief onderzoek, daardoor kon deze niet visueel vastgesteld, beoordeeld en bemonsterd worden.

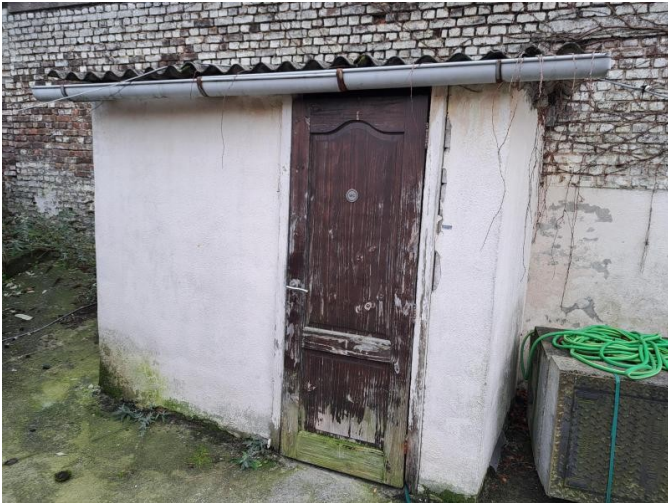
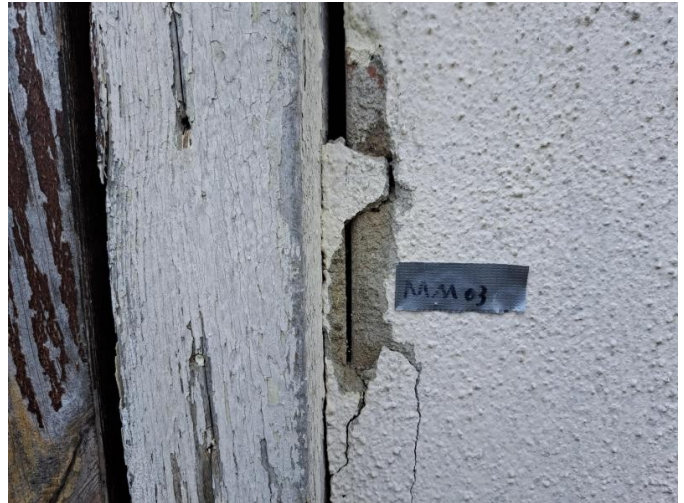
Fiche 8: Crepi aan loods en WC

Geen asbest

#	Type	Referentie	Resultaat
8.1	Mengmonster	MM02 Crepi loods	Geen asbest
8.2	Mengmonster	MM03 Crepi WC	Geen asbest

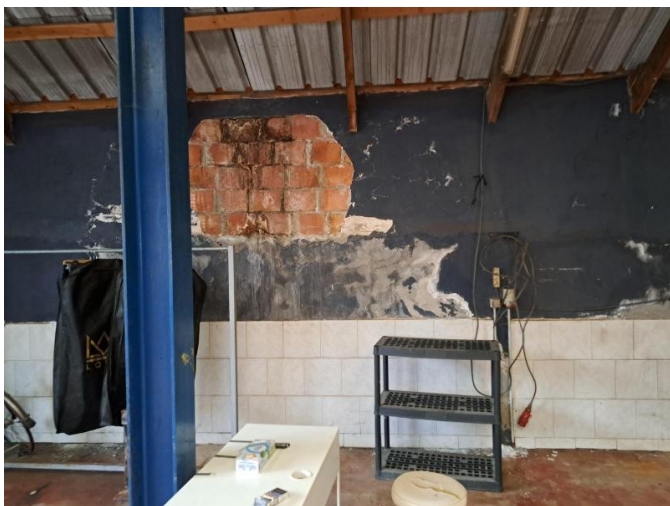
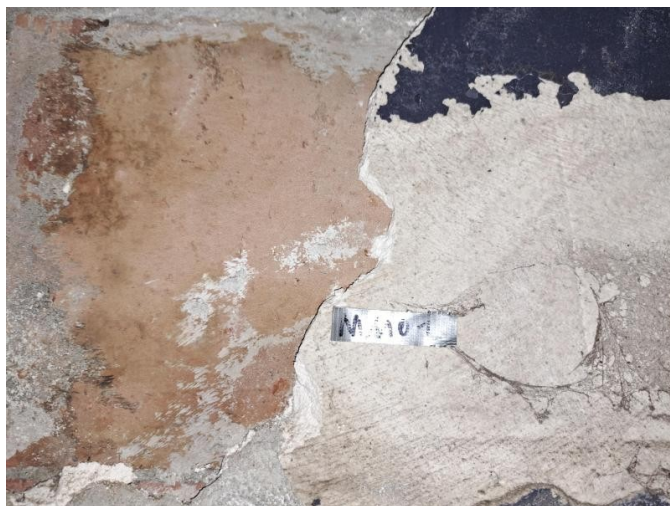
Fiche 9: Pleisterwerk aan muren loods

Geen asbest

#	Type	Referentie	Resultaat
9.1	Mengmonster	MM01	Geen asbest
