Asbestinventarisatetest

Lijnmolenstraat 142, 9040 Gent

Attestnummer : 20251016-000262.000

Uitgegeven op : 16.10.2025

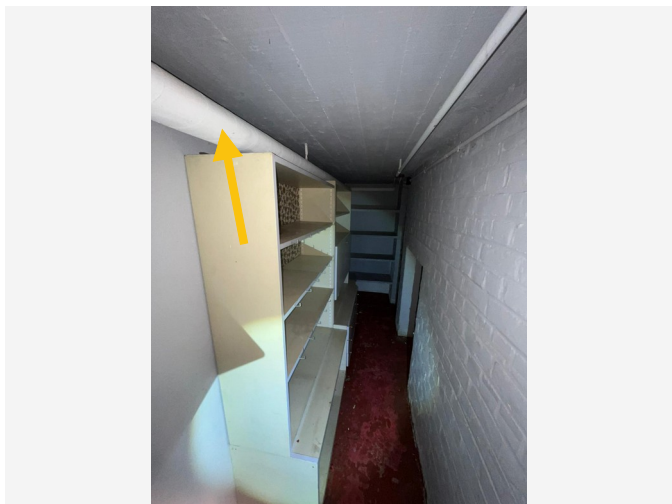
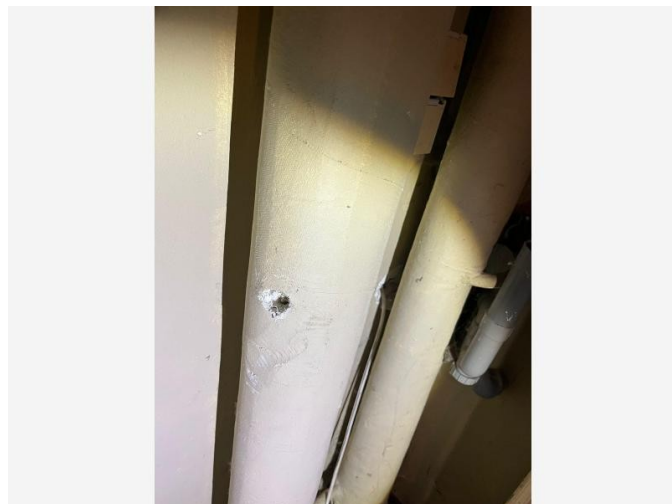
Het asbestmateriaal valt onder de mijlpaal van 2034.

Eindbeoordeling materiaalrisico	Verhoogd materiaalrisico en/of verhoogde kans op vezelvrijgave
---------------------------------	--

Gebondenheid	Categorie 2: niet-hechtgebonden met matrix
Asbestsoort (vezeltype)	Amfibool aanwezig, uitgezonderd crocidoliet
Asbestconcentratie	Hoog (>= 50%)
Afschermingsgraad van het gehele materiaal	Geheel of deels (ook) vrij aan de binnenlucht
Toestand van het materiaal	Licht beschadigd, licht verweerd. Intact calciumsilicaatmateriaal of categorie III 'gebondenheid'

#	Type	Referentie	Resultaat
1.1	Mengmonster	MM03 (Bochten)	Amosiet, Chrysotiel
1.2	Mengmonster	MM04 (Rechte stukken)	Amosiet, Chrysotiel

Beschrijving	Leidingisolatie (gips)
Omgeving	Binnen
Primaire drager	HVAC infrastructuur en uitrusting
Asbestmateriaal	In-situ afwerkingslagen - Thermische isolatie
Bindmiddel van asbestmateriaal	Gips - kalk
Gebondenheid op basis van bindmiddel	Niet-hechtgebonden
Hoeveelheid (lengte - omtrek - dikte - aantal)	<ul style="list-style-type: none">• 19,00 m - 30,00 cm - 3,99 cm - 1 stuk
Totaal volume	0,227 m ³
Eenvoudig bereikbaar	Ja
Bevestigingswijze	<ul style="list-style-type: none">• Verlijmd, ingegoten, versmeerd
Identificatiemethode	Vaststelling met monsternamen
Destructieve handeling voor identificatie	Nee

- Verwijder dit asbestmateriaal zo snel mogelijk. Volg de toestand goed op.

- Hermetische zone (erkend asbestverwijderaar)
Dit betreft een niet-hechtgebonden asbestmateriaal. Het verwijderen van deze toepassing kan een grote vezelvrijgave tot gevolg hebben. Deze toepassing kan enkel verwijderd worden in een hermetische zone door een erkend asbestverwijderaar.

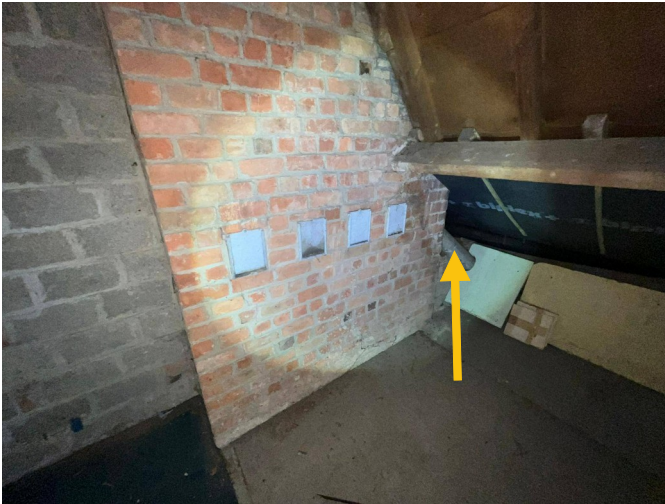
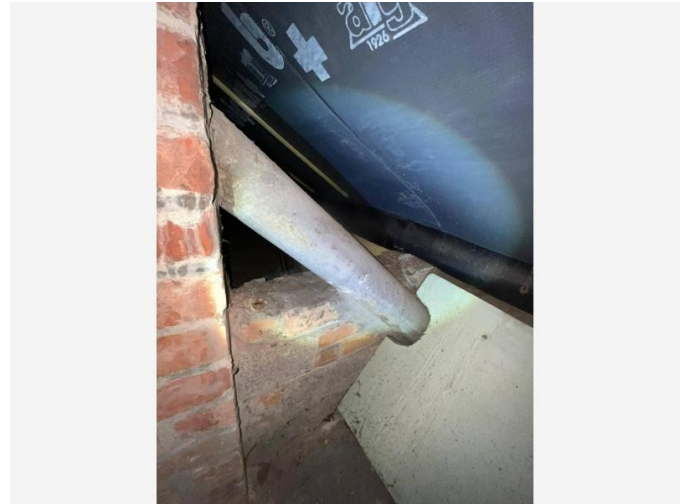
Het asbestmateriaal valt onder de mijlpaal van 2034.

Eindbeoordeling materiaalrisico	Laag materiaalrisico en/of verlaagde kans op vezelvrijgave
---------------------------------	--

Gebondenheid	Categorie 1: hechtgebonden in oorsprong
Asbestsoort (vezeltype)	Crocidoliet aanwezig
Asbestconcentratie	Laag (< 50%)
Afschermingsgraad van het gehele materiaal	Geheel of deels vrij aan de buitenlucht
Toestand van het materiaal	Licht beschadigd, licht verweerd. Intact calciumsilicaatmateriaal of categorie III 'gebondenheid'

Beschrijving	Rookgaskanalen zolder
Omgeving	Grenst aan binnen- en buitenlucht
Primaire drager	HVAC infrastructuur en uitrusting
Asbestmateriaal	Rookgaskanaal
Bindmiddel van asbestmateriaal	Cement
Gebondenheid op basis van bindmiddel	Hecht
Hoeveelheid (lengte - omtrek - dikte - aantal)	<ul style="list-style-type: none">• 1,00 m - 30,00 cm - 1,00 cm - 1 stuk• 2,00 m - 50,00 cm - 1,99 cm - 1 stuk
Totaal volume	0,023 m ³
Eenvoudig bereikbaar	Ja
Bevestigingswijze	<ul style="list-style-type: none">• Geklemd• Verlijmd, ingegoten, versmeerd
Identificatiemethode	Vaststelling zonder monstername
Destructieve handeling voor identificatie	Nee
Opmerking	<p>Enkel het zichtbare gedeelte van het rookgaskanaal werd genoteerd bij de hoeveelheid.</p> <p>Het is onduidelijk of de buis doorloopt in de schouw.</p> <p>Het betreft een (ruwe) schatting van de hoeveelheid.</p>

- Verwijder dit asbestmateriaal zo snel mogelijk. Volg de toestand goed op.
- Voer bijkomende staalname(s) uit.

- Eenvoudige handelingen: mag via doe-het-zelf of door werknemer(s) met opleidingsattest eenvoudige handelingen
Als dit materiaal verwijderd kan worden zonder het te breken, te beschadigen... , dan mag met dit met eenvoudige handelingen.
Vermijd stofvorming en stofverspreiding op elk moment van de werken. Bevochtig of fixeer het materiaal.
Het gebruik van sneldraaiende werktuigen (boormachine, slijpschijf, hogedrukreiniger...) is verboden.
Zorg voor gepaste persoonlijke beschermingsmiddelen: minimaal FFP3-mondmasker (EN 149), wegwerpoverall met kap (minimaal Cat III, type 5/6), wegwerphandschoenen en overschoenen of afspoelbaar schoeisel.
Afval: particulieren kunnen dit dubbel en luchtdicht verpakt aanbieden bij hun recyclagepark (raadpleeg de

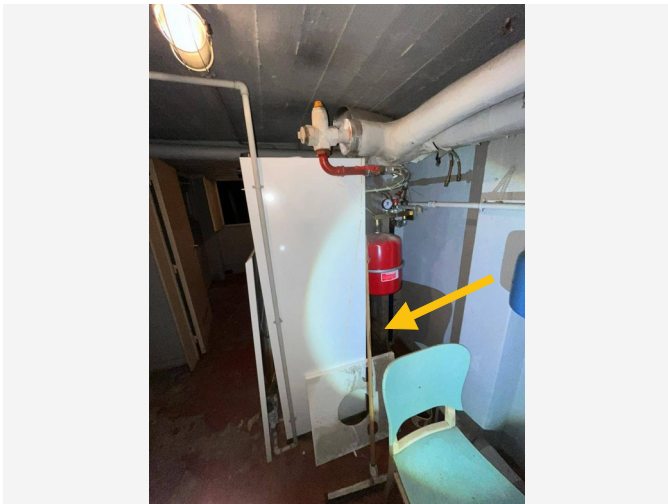
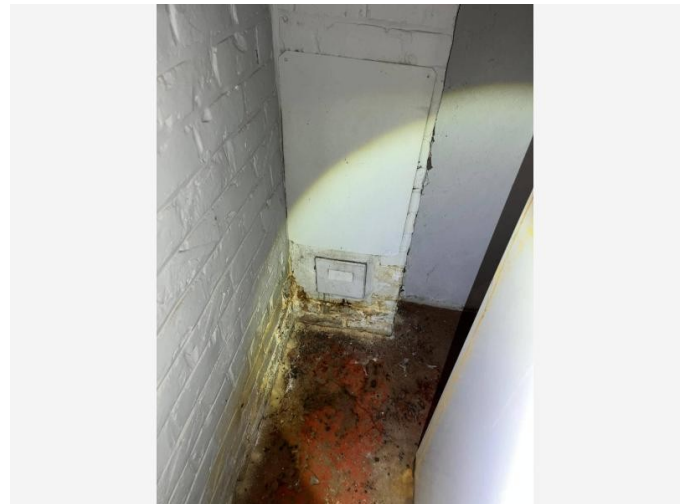
Het asbestmateriaal valt onder de mijlpaal van 2040.

Eindbeoordeling materiaalrisico	Verhoogd materiaalrisico en/of verhoogde kans op vezelvrijgave
---------------------------------	--

Gebondenheid	Categorie 1: hechtgebonden in oorsprong
Asbestsoort (vezeltype)	Crocidoliet aanwezig
Asbestconcentratie	Laag (< 50%)
Afschermingsgraad van het gehele materiaal	Geheel of deels (ook) vrij aan de binnenlucht
Toestand van het materiaal	Licht beschadigd, licht verweerd. Intact calciumsilicaatmateriaal of categorie III 'gebondenheid'

Beschrijving	Inspectieluik/ roetluik
Omgeving	Binnen
Primaire drager	Ruimteverwarming
Asbestmateriaal	Brandwerende afsluiting (prefab geheel) - Luik
Bindmiddel van asbestmateriaal	Cement
Gebondenheid op basis van bindmiddel	Hecht
Hoeveelheid (gewicht - aantal)	<ul style="list-style-type: none">• 1,00 kg - 1 stuk
Totaal gewicht	1,00 kg
Eenvoudig bereikbaar	Ja
Bevestigingswijze	<ul style="list-style-type: none">• Geklemd• Verlijmd, ingegoten, versmeerd
Identificatiemethode	Vaststelling zonder monstername
Destructieve handeling voor identificatie	Nee
Opmerking	Het betreft een (ruwe) schatting van de hoeveelheid.

- Zorg voor een veilig beheer. Vermijd het beschadigen van het asbestmateriaal. Controleer de toestand jaarlijks op wijzigingen.
- Voer bijkomende staalname(s) uit.

- Eenvoudige handelingen: mag via doe-het-zelf of door werknemer(s) met opleidingsattest eenvoudige handelingen
Als dit materiaal verwijderd kan worden zonder het te breken, te beschadigen... , dan mag met dit met eenvoudige handelingen.
Vermijd stofvorming en stofverspreiding op elk moment van de werken. Bevochtig of fixeer het materiaal.
Het gebruik van sneldraaiende werktuigen (boormachine, slijpschijf, hogedrukreiniger...) is verboden.
Zorg voor gepaste persoonlijke beschermingsmiddelen: minimaal FFP3-mondmasker (EN 149), wegwerpoverall met kap (minimaal Cat III, type 5/6), wegwerphandschoenen en overschoenen of afspoelbaar schoeisel.

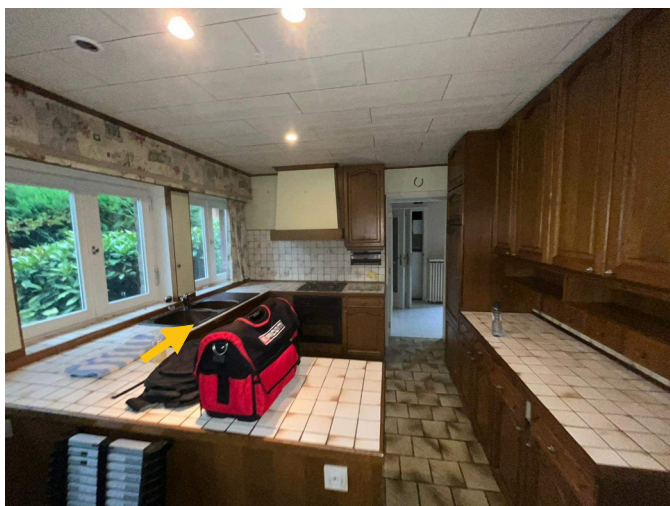
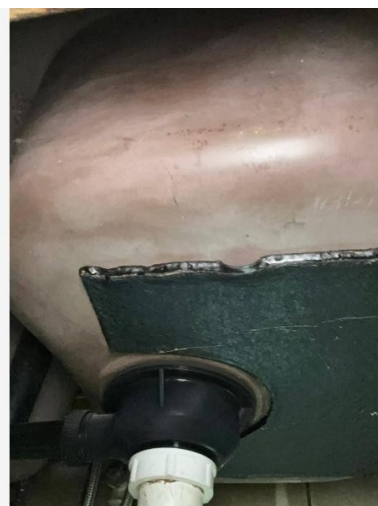
Het asbestmateriaal valt onder de mijlpaal van 2040.

Laag materiaalrisico en/of verlaagde kans op vezelvrijgave

Gebondenheid	Categorie 1: hechtgebonden in oorsprong
Asbestsoort (vezeltype)	Alleen chrysotiel
Asbestconcentratie	Laag (< 50%)
Afschermingsgraad van het gehele materiaal	Geheel of deels (ook) vrij aan de binnenlucht
Toestand van het materiaal	Licht beschadigd, licht verweerd. Intact calciumsilicaatmateriaal of categorie III 'gebondenheid'

Beschrijving	Antidreunplaat onder spoeltafel
Omgeving	Binnen
Primaire drager	Sanitaire infrastructuur en uitrusting (toe- en afvoer)
Asbestmateriaal	bitumen slab
Bindmiddel van asbestmateriaal	Bitumen (roofing, teer, asfalt)
Gebondenheid op basis van bindmiddel	Hecht
Hoeveelheid (gewicht - aantal)	<ul style="list-style-type: none">• 0,08 kg - 1 stuk
Totaal gewicht	0,08 kg
Eenvoudig bereikbaar	Ja
Bevestigingswijze	<ul style="list-style-type: none">• Verlijmd, ingegoten, versmeerd
Identificatiemethode	Vaststelling zonder monstername
Destructieve handeling voor identificatie	Nee
Opmerking	Het betreft een schatting van de hoeveelheid.

- Zorg voor een veilig beheer. Vermijd het beschadigen van het asbestmateriaal. Controleer de toestand jaarlijks op wijzigingen.
- Voer bijkomende staalname(s) uit.

- Eenvoudige handelingen: mag via doe-het-zelf of door werknemer(s) met opleidingsattest eenvoudige handelingen
Verwijder deze toepassing samen met de spoeltafel. Indien dit afzonderlijk verwijderd wordt dient dit in een hermetische zone te gebeuren.

- Hermetische zone (erkend asbestverwijderaar)
Dit betreft een hechtgebonden asbestmateriaal dat bij de verwijdering hoogstwaarschijnlijk gebroken of gescheurd zal worden. Het verwijderen van deze toepassing kan een grote vezelvrijgave tot gevolg hebben. Deze toepassing kan enkel verwijderd worden in een hermetische zone door een erkend asbestverwijderaar.

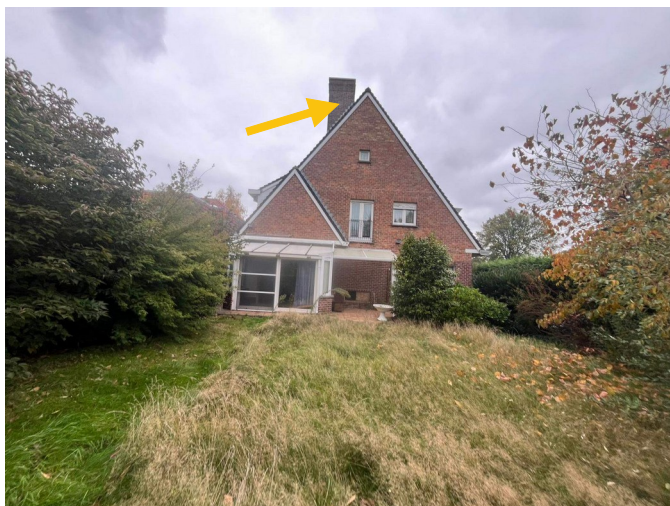
Tijdelijke beperking

Reden: Het te onderzoeken materiaal situeert zich hoger dan 3,50 m te rekenen vanaf een veilige ondergrond

Uitleg van de asbestdeskundige: De binnenkant van de schouw(en) kon(den) niet visueel worden nagekeken. De toegang van de schouw kan alleen vanaf de bovenkant gecontroleerd worden en dit is niet mogelijk binnen de onderzoeksbeperkingen van het inspectieprotocol.

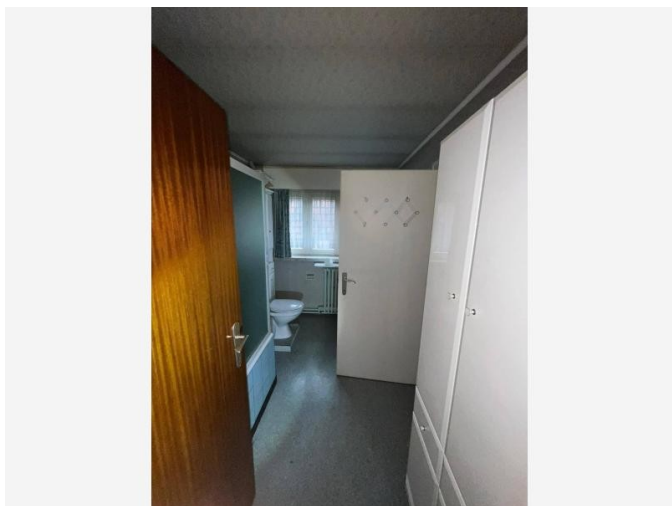
De gebruikte tegellijm van plinten, wand- en/of vloertegels kan asbest bevatten, het betreft een niet-destructief onderzoek, daardoor kon deze niet visueel vastgesteld, beoordeeld en bemonsterd worden.

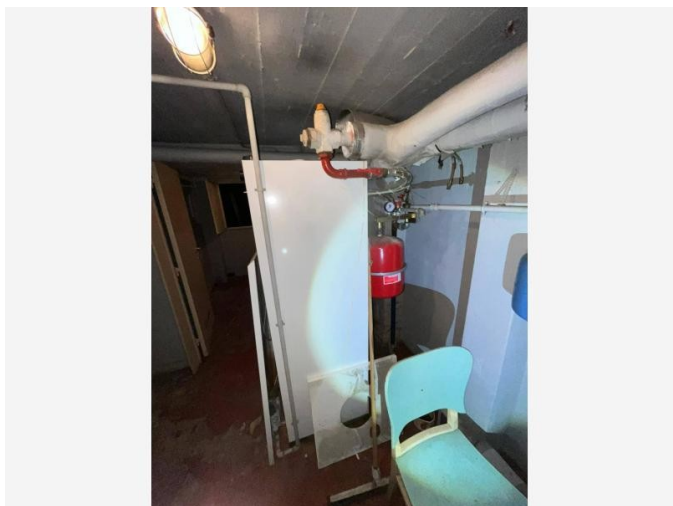
In de verwarmingsketel kunnen asbesthoudende toepassingen gebruikt zijn.

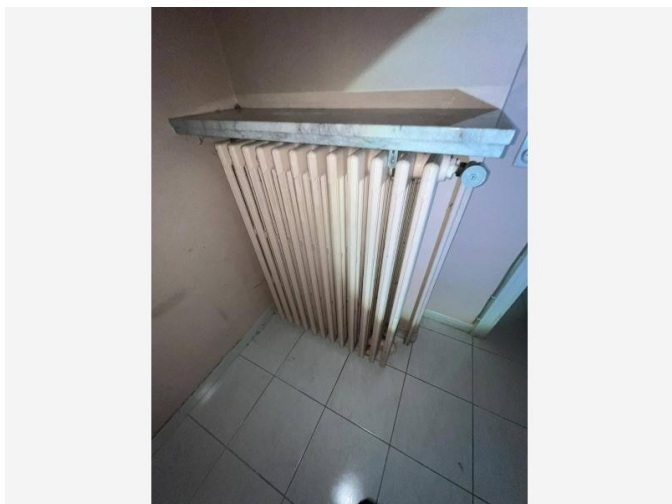
Tussen de lamellen van de oude, gietijzeren radiator(en) kan een inwendige, asbesthoudende dichting aanwezig zijn.

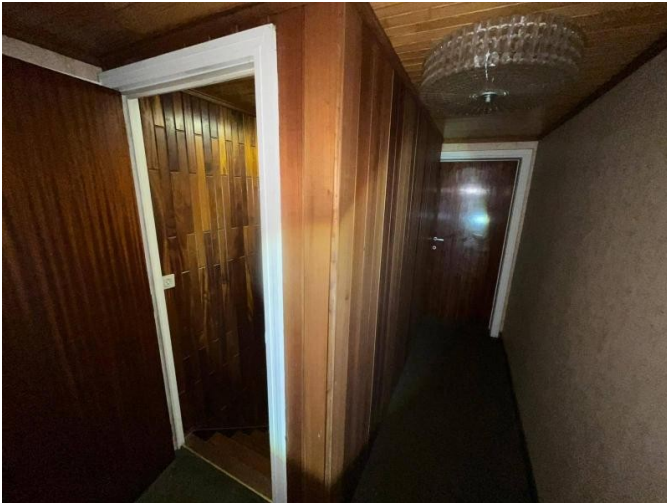
Volgende toepassingen werden bekeken en als niet verdacht beoordeeld:

- Dichtingslagen aan schrijnwerk (mastiek),
- Dakbedekking,
- Venstertabletten,
- Deurdorpels,
- Vloerbekledingen -tegels,

Volgende toepassingen werden niet vastgesteld bij het plaatsbezoek.:

- Dakbedekking in bitumen, rubber of gelijkaardig,
- Vinylvloer(en),

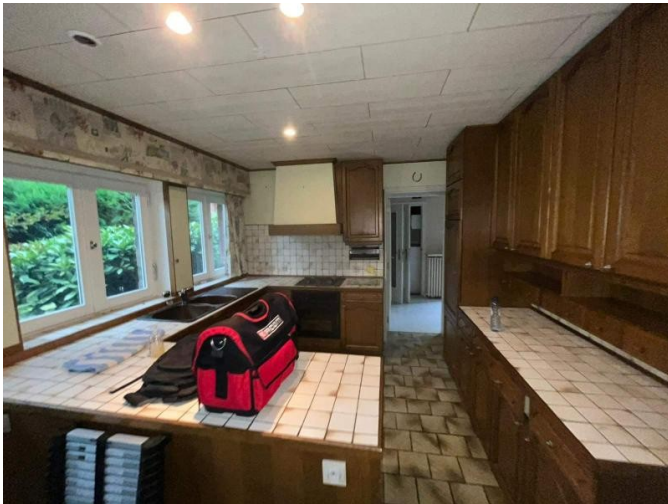
Fiche 10: Geen zichtbaar pleisterwerk aan plafonds aanwezig

Plafonds afgewerkt met plaatmateriaal/valse plafonds/gyproc

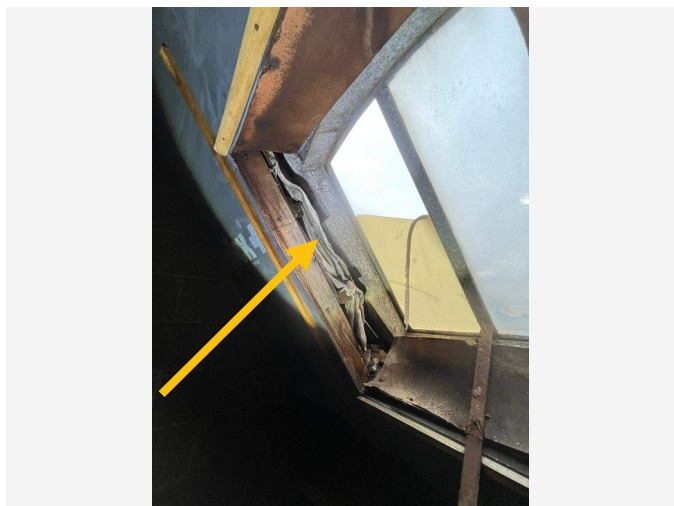
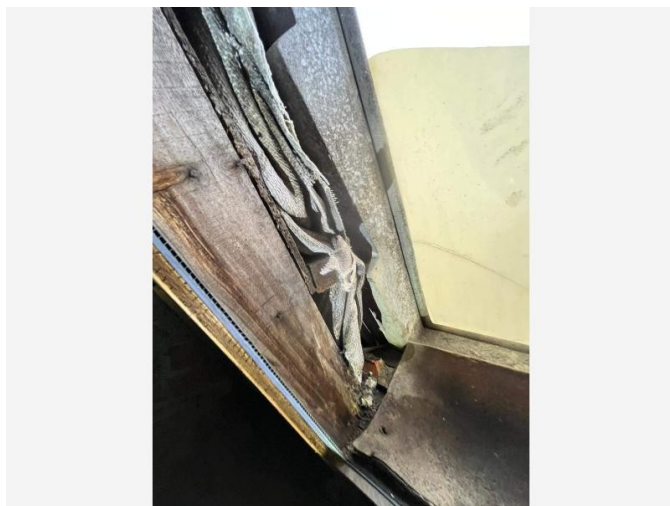
Fiche 11: textiel dakraam

Geen asbest

#	Type	Referentie	Resultaat
11.1	Puntmonster	PM01	Geen asbest

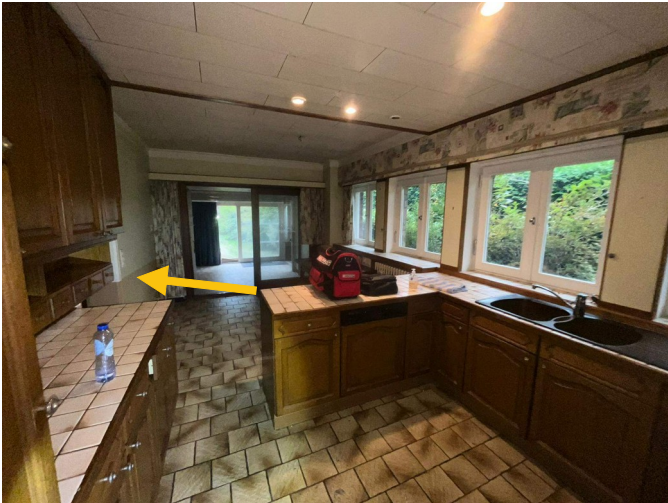
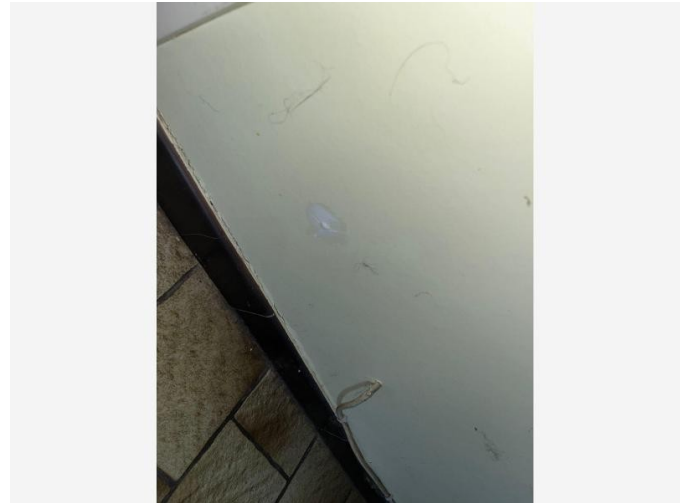
Fiche 12: Pleisterwerk aan muren

Geen asbest

#	Type	Referentie	Resultaat
12.1	Mengmonster	MM01	Geen asbest

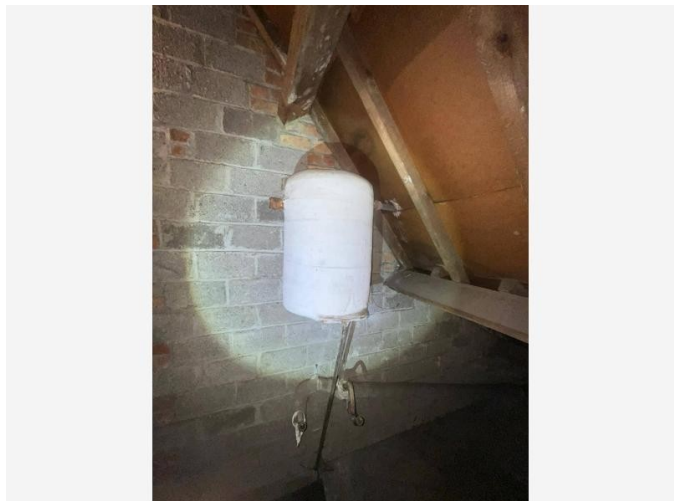
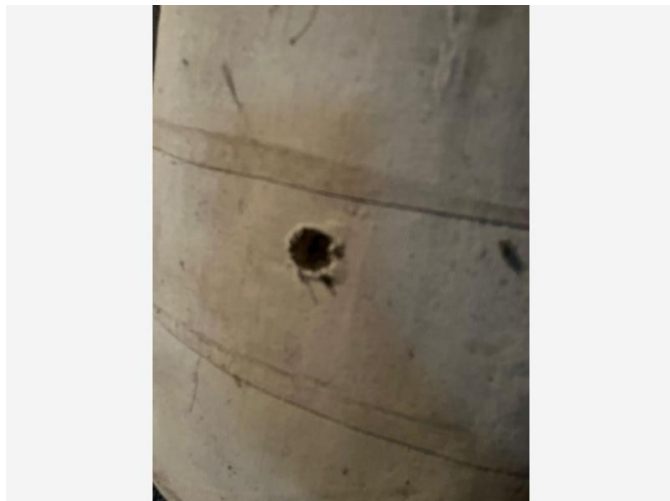
Fiche 13: Gipshoudende isolatie rondom boiler/expansievat

Geen asbest

#	Type	Referentie	Resultaat
13.1	Mengmonster	MM02	Geen asbest
