Asbestinventarisatetest

Golvenstraat 1/41, 8300 Knokke-Heist

Attestnummer : 20251009-000208.000

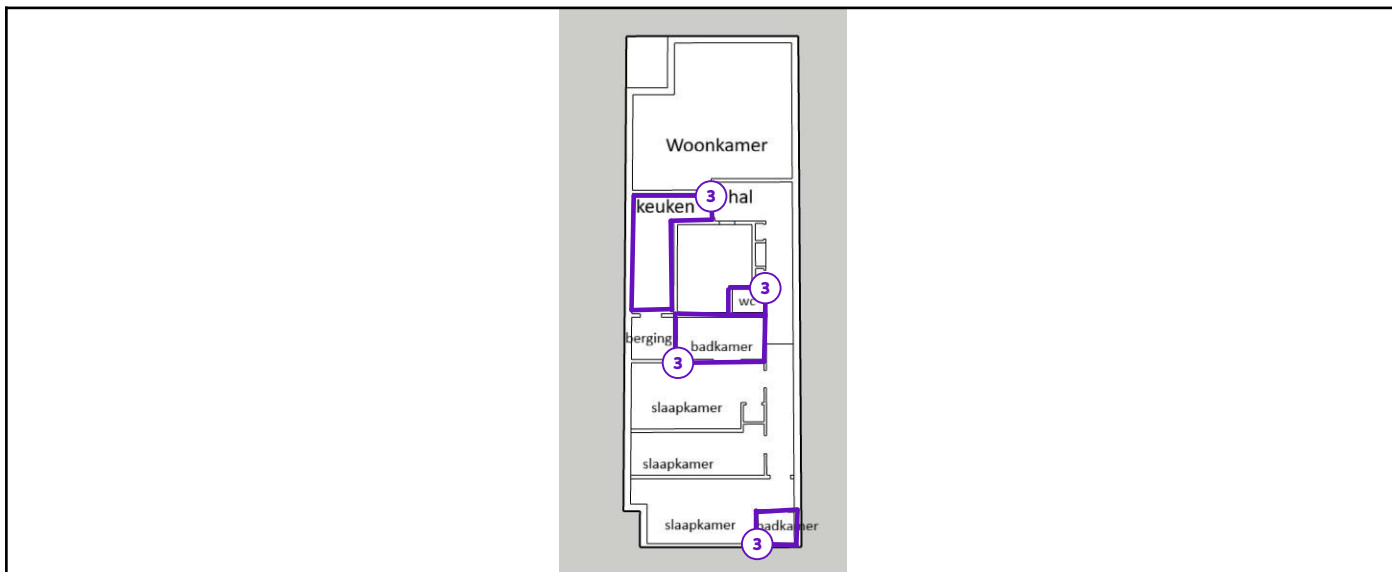
Plan 1.2: grondplan faiencetegels

Binnenwanden en/of plafonds afgewerkt met een intacte laag faiencetegels zonder zichtbare beschadigingen. Inspectie van de onderliggende lijmlaag of tegels zelf is niet mogelijk zonder uitbreiding naar een destructief onderzoek. De lijmlaag kan asbestvezels bevatten.

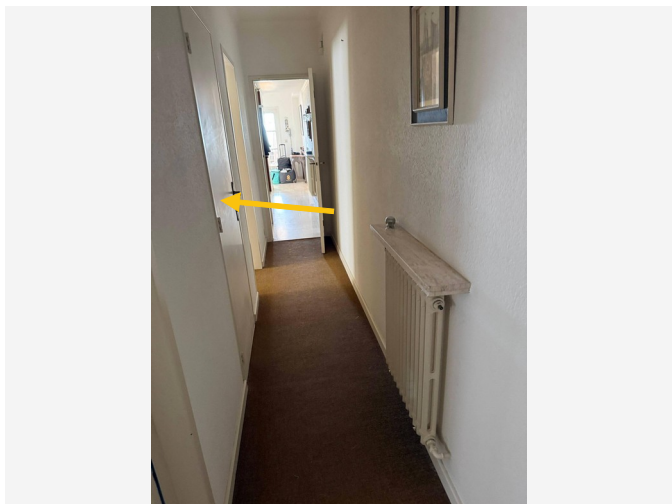
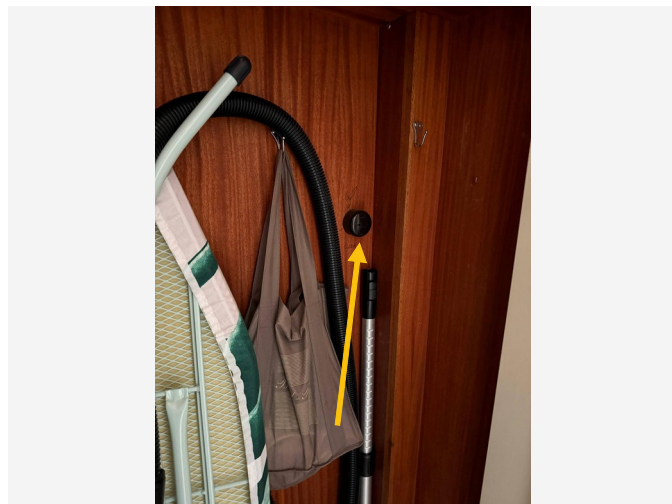
Eindbeoordeling materiaalrisico	Laag materiaalrisico en/of verlaagde kans op vezelvrijgave
---------------------------------	--

Gebondenheid	Categorie 1: hechtgebonden in oorsprong
Asbestsoort (vezeltype)	Crocidoliet aanwezig
Asbestconcentratie	Laag (< 50%)
Afschermingsgraad van het gehele materiaal	Geheel of deels (ook) vrij aan de binnenlucht
Toestand van het materiaal	Onbeschadigd, niet verweerd

Beschrijving	Bakeliet behuizing elektrische installatie
Omgeving	Binnen
Primaire drager	Communicatie en elektrische infrastructuur en uitrusting
Asbestmateriaal	Plaat, paneel, tablet - Type Bakeliet
Bindmiddel van asbestmateriaal	Kunststof of -hars
Gebondenheid op basis van bindmiddel	Hecht
Hoeveelheid (oppervlakte - dikte - aantal)	<ul style="list-style-type: none">• 0,50 m² - 0,50 cm - 1 stuk
Totaal volume	0,003 m ³
Eenvoudig bereikbaar	Ja
Bevestigingswijze	<ul style="list-style-type: none">• Geschroefd
Identificatiemethode	Vaststelling zonder monstername
Destructieve handeling voor identificatie	Nee
Opmerking	<p>De hoeveelheid is moeilijk uit te drukken in oppervlakte.</p> <p>De stopcontacten en schakelaars zijn aanwezig doorheen héél het appartement. Zowel de witte als de zwarte schakelaars en stopcontacten bestaan uit bakeliet.</p> <p>één toepassing werd aangeduid op het plan, zijnde de zwarte schakelaar ter hoogte van de zekeringskast.</p>

Zorgvuldig beheren

- Zorg voor een veilig beheer. Vermijd het beschadigen van het asbestmateriaal. Controleer de toestand jaarlijks op wijzigingen.

- Eenvoudige handelingen: mag via doe-het-zelf of door werknemer(s) met opleidingsattest eenvoudige handelingen
De toepassing kan verwijderd worden met de methode van eenvoudige handelingen. De materialen kunnen verwijderd worden zonder deze te beschadigen.
- Eenvoudige handelingen: enkel door erkend asbestverwijderaar
De toepassing kan verwijderd worden met de methode van eenvoudige handelingen. De materialen kunnen verwijderd worden zonder deze te beschadigen.

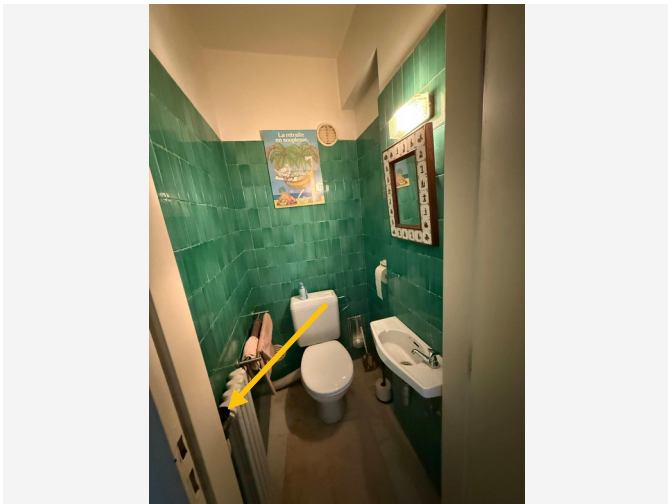
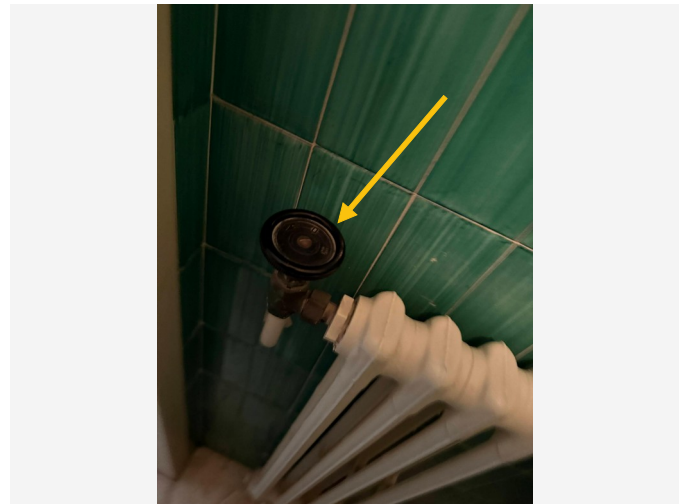
Eindbeoordeling materiaalrisico	Laag materiaalrisico en/of verlaagde kans op vezelvrijgave
---------------------------------	--

Gebondenheid	Categorie 1: hechtgebonden in oorsprong
Asbestsoort (vezeltype)	Crocidoliet aanwezig
Asbestconcentratie	Laag (< 50%)
Afschermingsgraad van het gehele materiaal	Geheel of deels (ook) vrij aan binnenluchtstromen
Toestand van het materiaal	Onbeschadigd, niet verweerd

Beschrijving	Bakeliet radiatorknoppen (alle radiatoren)
Omgeving	Binnen
Primaire drager	Ruimteverwarming
Asbestmateriaal	Plaat, paneel, tablet - Type Bakeliet
Bindmiddel van asbestmateriaal	Kunststof of -hars
Gebondenheid op basis van bindmiddel	Hecht
Hoeveelheid (oppervlakte - dikte - aantal)	<ul style="list-style-type: none">• 0,50 m² - 0,50 cm - 1 stuk
Totaal volume	0,003 m ³
Eenvoudig bereikbaar	Ja
Bevestigingswijze	<ul style="list-style-type: none">• Geschroefd
Identificatiemethode	Vaststelling zonder monstername
Destructieve handeling voor identificatie	Nee
Opmerking	Deze radiatorknoppen zijn aanwezig op elke radiator. Enkel de radiator in het toilet, zoals afgebeeld, werd aangeduid op het plan.

Zorgvuldig beheren

- Zorg voor een veilig beheer. Vermijd het beschadigen van het asbestmateriaal. Controleer de toestand jaarlijks op wijzigingen.

- Eenvoudige handelingen: mag via doe-het-zelf of door werknemer(s) met opleidingsattest eenvoudige handelingen
Deze knoppen kunnen eenvoudig afgeschroefd worden.

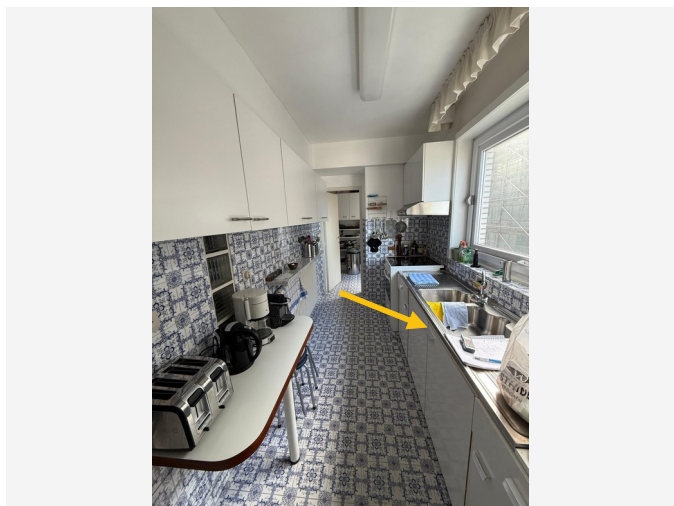
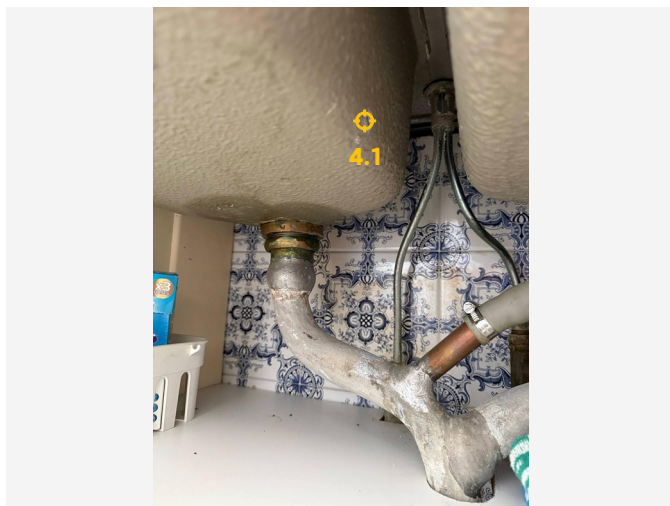
Fiche 4: Coating spoelbak

Geen asbest

#	Type	Referentie	Resultaat
4.1	Puntmonster	GO3	Geen asbest

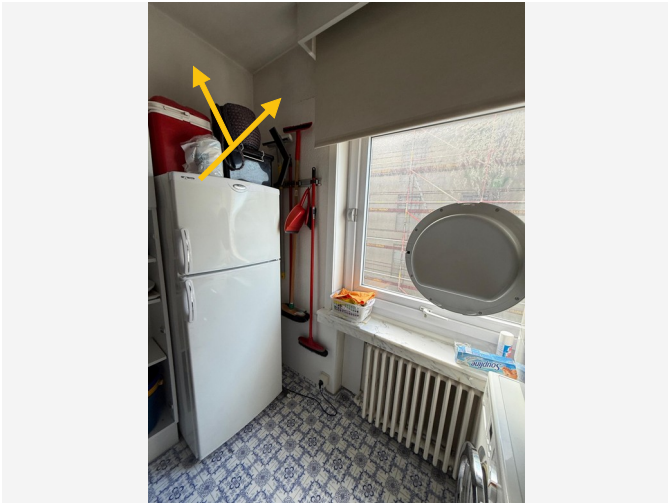
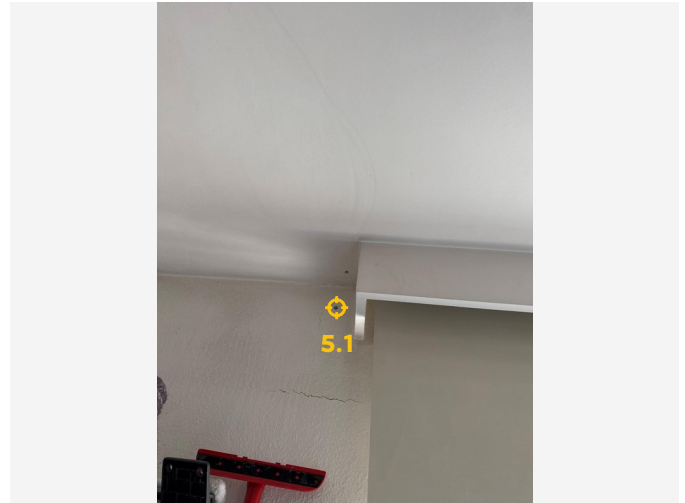
Fiche 5: Pleisterwerk wanden

Geen asbest

#	Type	Referentie	Resultaat
5.1	Mengmonster	GO1	Geen asbest

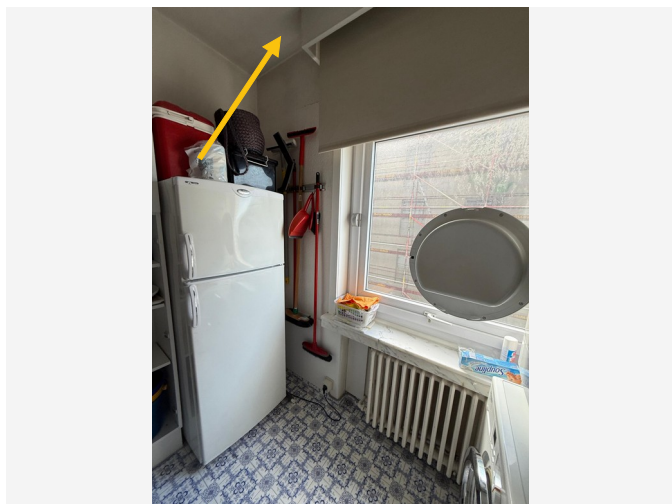
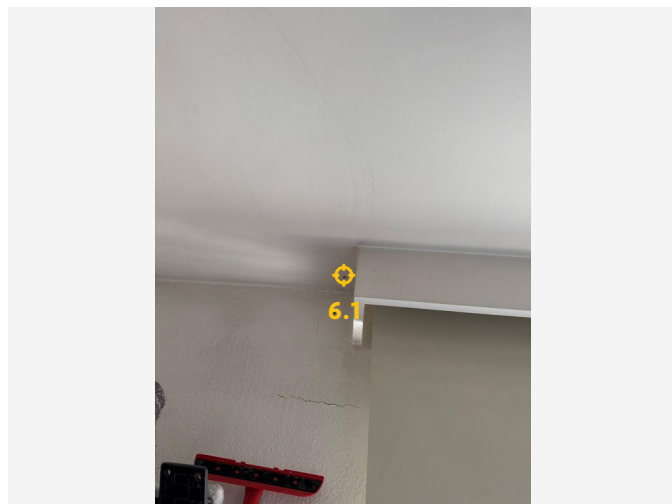
Fiche 6: Pleisterwerk plafonds

Geen asbest

#	Type	Referentie	Resultaat
6.1	Mengmonster	GO2	Geen asbest
