# Asbestinventarisatattest

Floristenstraat 33, 9050 Gent

Attestnummer : 20260608-000490.000

**Niet-asbestveilig**

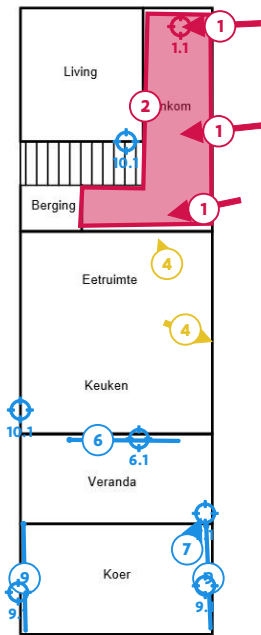
# Plan 1.1: Gelijkvloers

| Beschrijving | Type | Actie |
|---|---|---|
| 1. Vloerzeil restanten | Asbestmateriaal | Dringend verwijderen |
| 2. Gecontamineerde chape | Asbestmateriaal | Dringend verwijderen |
| 4. Bakeliet en electronica toepassingen | Asbestmateriaal | Zorgvuldig beheren |

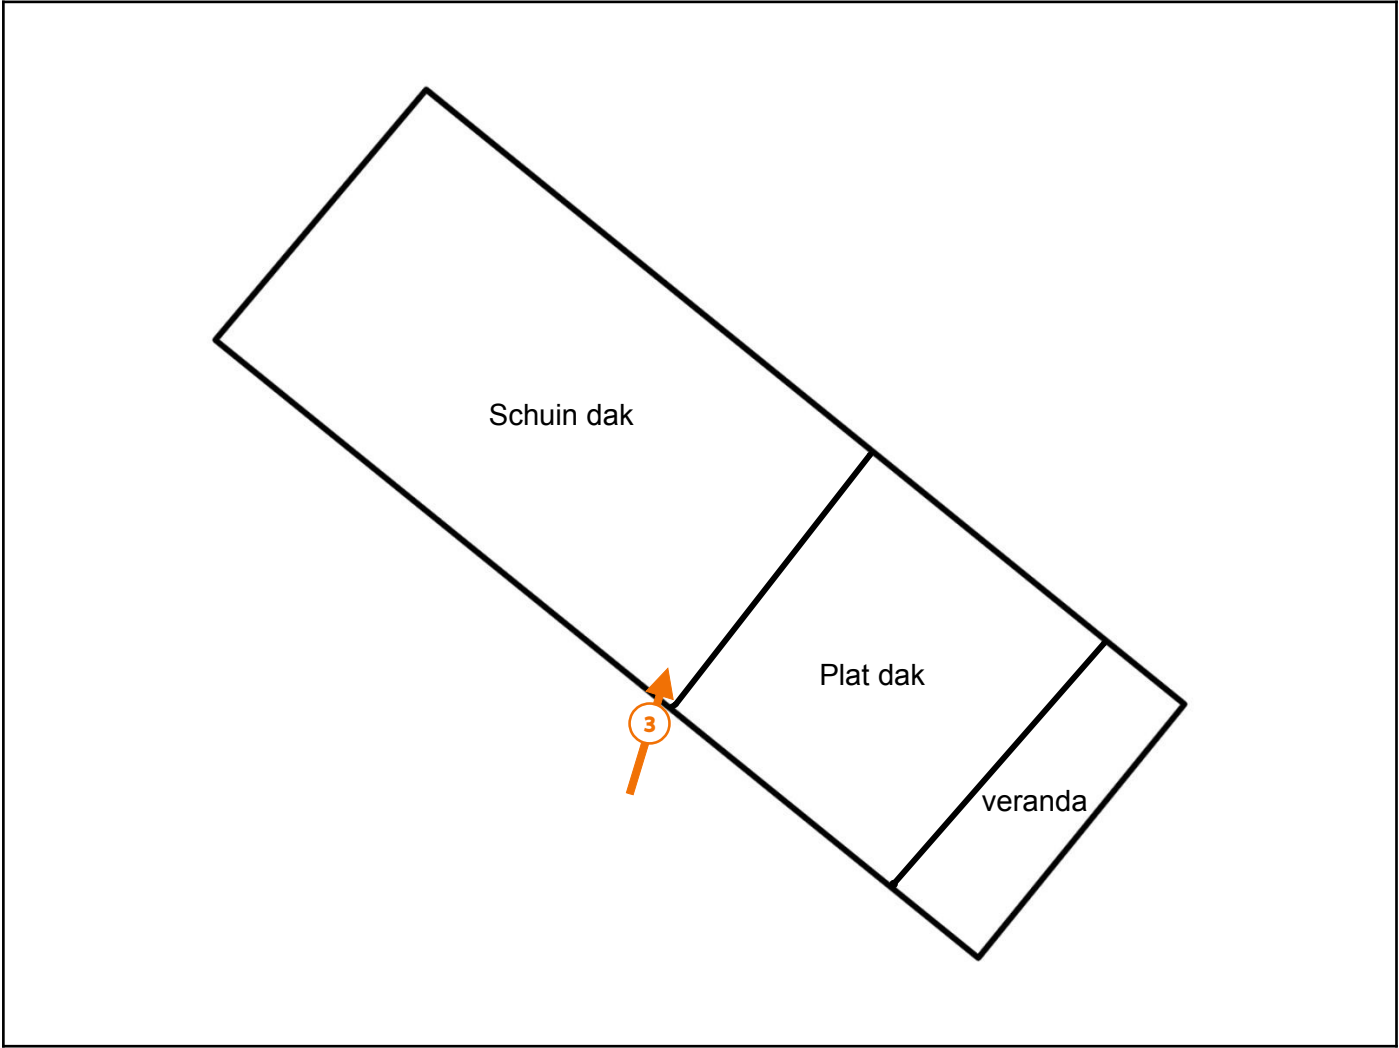
# Plan 1.7: Dakenplan

| Beschrijving | Type | Actie |
|---|---|---|
| 3. Rookgaskanaal in asbest cement | Asbestmateriaal | Verwijderen |

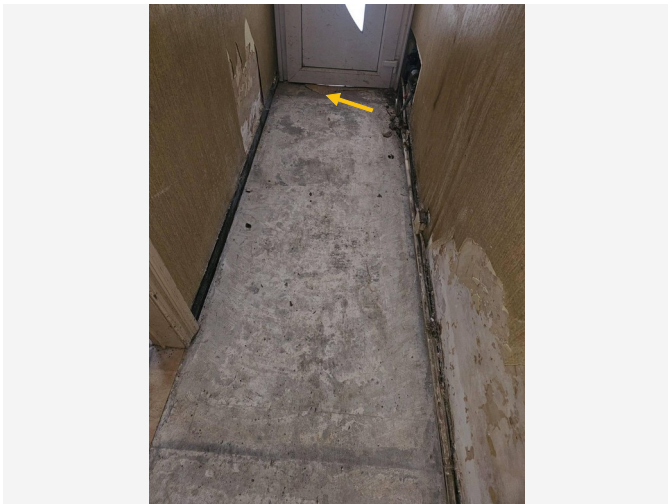
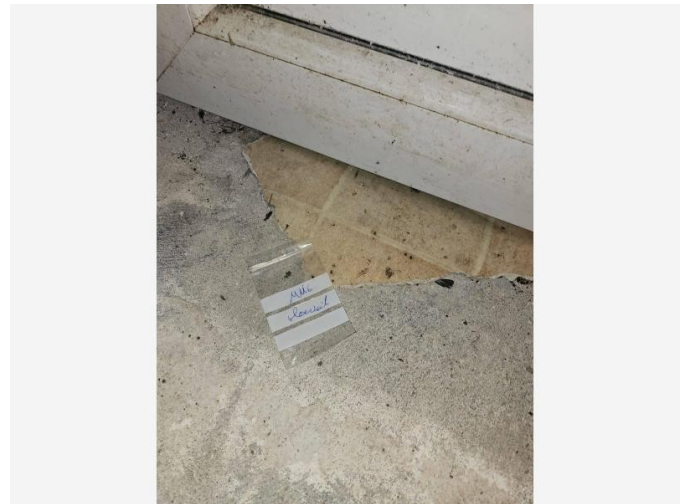
| Eindbeoordeling materiaalrisico | Hoog materiaalrisico en/of hoge kans op vezelvrijgave |

| Gebondenheid | Categorie 2: niet-hechtgebonden met matrix |
| Asbestsoort (vezeltype) | Alleen chrysotiel aanwezig |
| Asbestconcentratie | Hoog ( $\geq 50\%$ ) |
| Toestand van het materiaal | Zwaar beschadigd, zwaar verweerd |

| Beschrijving | Vloerzeil restanten |
| Hoeveelheid (oppervlakte - aantal) | • 5,00 m <sup>2</sup> - 1 stuk |
| Opmerking | Betreft reststukken verspreid over de inkom. |

**Dringend verwijderen**

- Scherm in afwachting van verwijdering het asbestmateriaal af van luchtstromingen en verstoring: bijvoorbeeld door het te verpakken, te fixeren, af te dekken, signalisatie - afbakening aan te brengen, ...
- Verwijder dit asbestmateriaal zo snel mogelijk. Volg de toestand goed op.

- Hermetische zone (erkend asbestverwijderaar)  
Dit betreft een niet-hechtgebonden asbestmateriaal. Het verwijderen van deze toepassing kan een grote vezelvrijgave tot gevolg hebben. Deze toepassing kan enkel verwijderd worden in een hermetische zone door een erkend asbestverwijderaar..

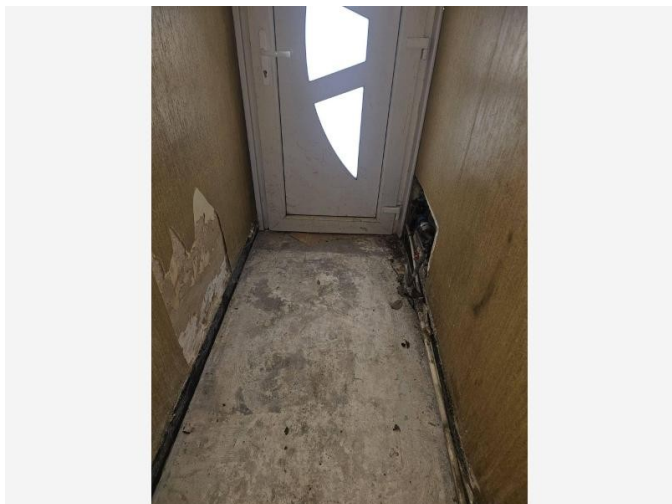
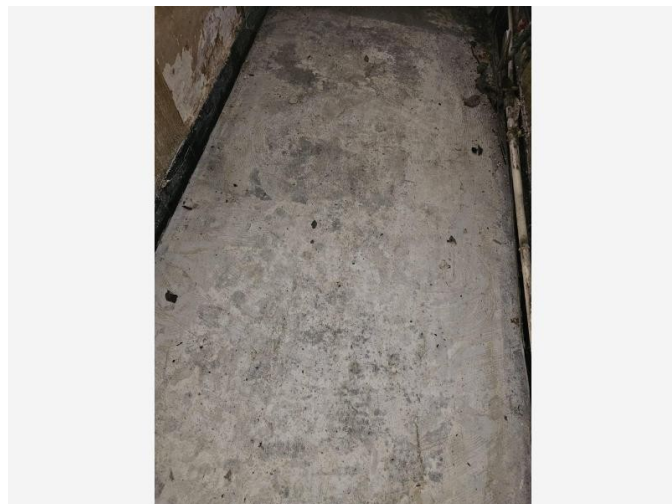
| Eindbeoordeling materiaalrisico | Hoog materiaalrisico en/of hoge kans op vezelvrijgave |

| Gebondenheid | Categorie 1: hechtgebonden in oorsprong |
| Toestand van het materiaal | Zwaar beschadigd, zwaar verweerd |

| Beschrijving | Gecontamineerde chape |
| Opmerking | Betreft verlijmd restanten van oude asbesthoudende vloerzeil die bovenop de chape lag. |

**Dringend verwijderen**

- Scherm in afwachting van verwijdering het asbestmateriaal af van luchtstromingen en verstoring: bijvoorbeeld door het te verpakken, te fixeren, af te dekken, signalisatie - afbakening aan te brengen, ...
- Verwijder dit asbestmateriaal zo snel mogelijk. Volg de toestand goed op.

- Hermetische zone (erkend asbestverwijderaar)  
Dit betreft een niet-hechtgebonden asbestmateriaal. Het verwijderen van deze toepassing kan een grote vezelvrijgave tot gevolg hebben. Deze toepassing kan enkel verwijderd worden in een hermetische zone door een erkend asbestverwijderaar..

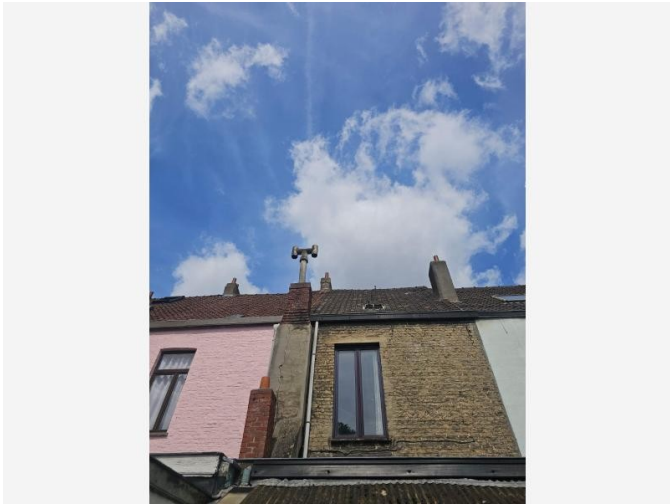
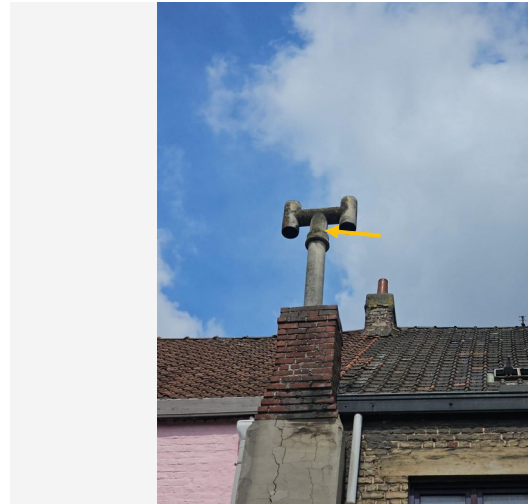
| Eindbeoordeling materiaalrisico | Verhoogd materiaalrisico en/of verhoogde kans op vezelvrijgave |

| Asbestsoort (vezeltype) | Crocidoliet aanwezig |
| Toestand van het materiaal | Matig beschadigd, matig verweerd |

| Beschrijving | Rookgaskanaal in asbest cement |
| Hoeveelheid (lengte - omtrek - dikte - aantal) | <ul style="list-style-type: none"> <li>• 1,00 m - 15,00 cm - 1,50 cm - 3 stuks</li> </ul> |
| Opmerking | Deze oppervlakte werd niet gemeten, maar geschat op basis van een benadering voor alle aanwezige rookgaskanalen. Deze schatting mag niet worden gebruikt als maatstaf voor heffingen. |

Verwijderen

- Zorg voor een veilig beheer. Vermijd het beschadigen van het asbestmateriaal. Controleer de toestand jaarlijks op wijzigingen.
- Voer bijkomende staalname(s) uit.

- Eenvoudige handelingen: enkel door erkend asbestverwijderaar  
Als dit materiaal verwijderd kan worden zonder het te breken, te beschadigen... , dan mag met dit met eenvoudige handelingen.  
Vermijd stofvorming en stofverspreiding op elk moment van de werken. Bevochtig of fixeer het materiaal.  
Het gebruik van sneldraaiende werktuigen (boormachine, slijpschijf, hogedrukreiniger...) is verboden.  
Zorg voor gepaste persoonlijke beschermingsmiddelen: minimaal FFP3-mondmasker (EN 149), wegwerpovertal met kap (minimaal Cat III, type 5/6), wegwerphandschoenen en overschoenen of afspoelbaar schoeisel

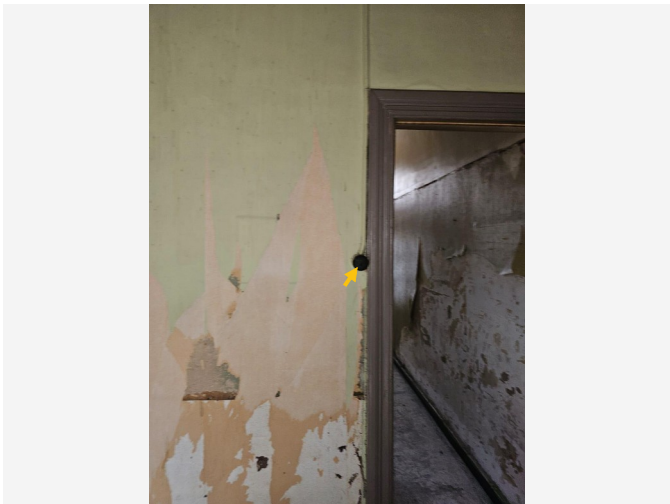
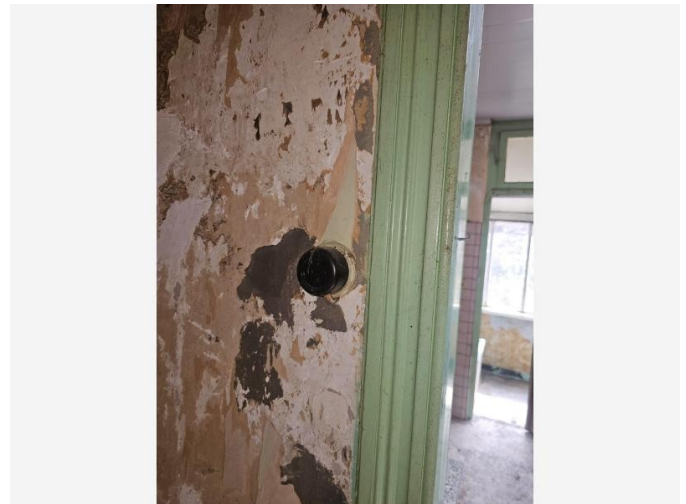
| Eindbeoordeling materiaalrisico | Laag materiaalrisico en/of verlaagde kans op vezelvrijgave |

| Asbestsoort (vezeltype) | Crocidoliet aanwezig |
| Toestand van het materiaal | Onbeschadigd, niet verweerd |

| Beschrijving | Bakeliet en electronica toepassingen |
| Opmerking | Wegens risico op elektrocutie en schade aan de toepassing kon er geen staal genomen worden. Bakeliet toepassingen worden automatisch asbestverdacht beschouwd. Men dient bij eerstvolgende mogelijkheid op een veilige manier een staal te nemen. |

Zorgvuldig beheren

- Zorg voor een veilig beheer. Vermijd het beschadigen van het asbestmateriaal. Controleer de toestand jaarlijks op wijzigingen.
- Voer bijkomende staalname(s) uit.

- Eenvoudige handelingen: mag via doe-het-zelf of door werknemer(s) met opleidingsattest eenvoudige handelingen  
Het schakelmateriaal uit asbest is een hecht gebonden toepassing. Deze kunnen losgeschroefd worden zonder het materiaal te breken. De elektriciteitsteller mag enkel verwijderd/vervangen worden door de bevoegde maatschappij.

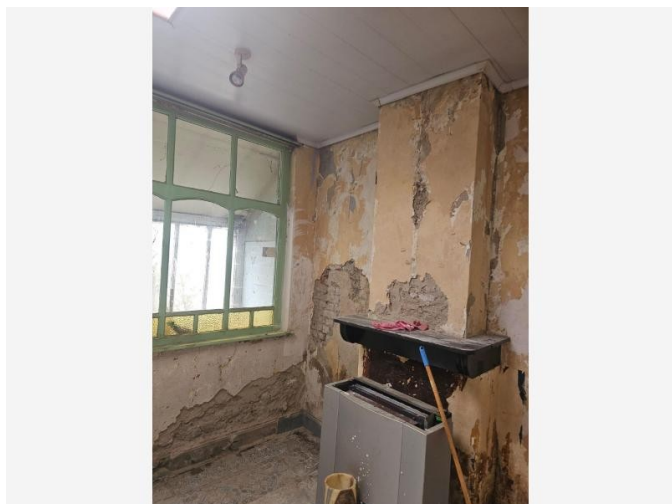
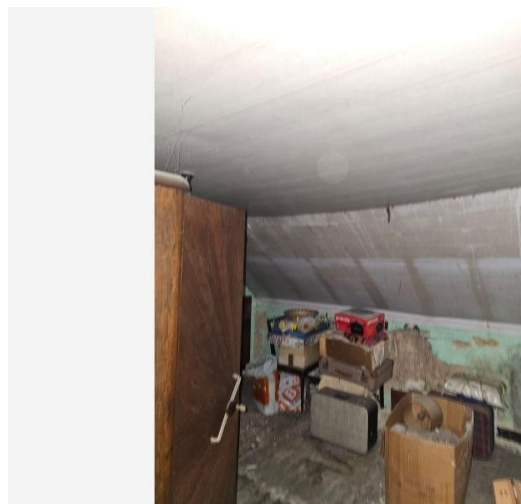
| Basis voor advies | De asbestdeskundige beoordeelt het materiaal als niet-asbestverdacht. |

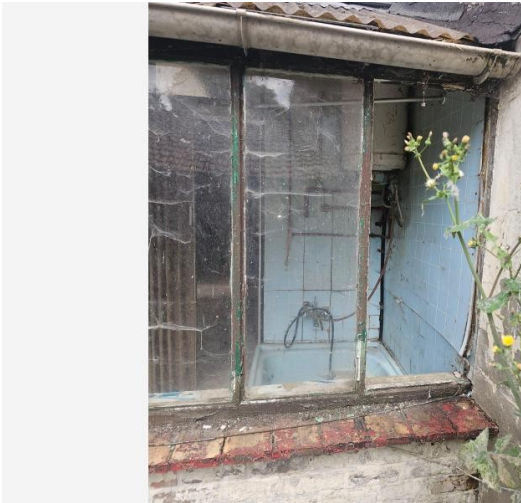
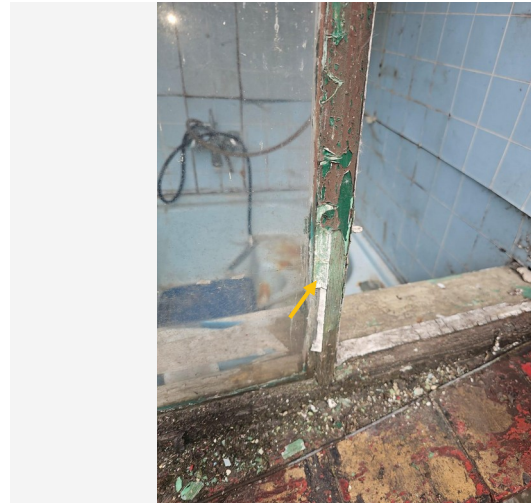
## Fiche 6: Mastiek: schrijnwerk-glas

Geen asbest

| # | Type | Referentie | Resultaat |
|---|---|---|---|
| 6.1 | Puntmonster | MM04 | Geen asbest |

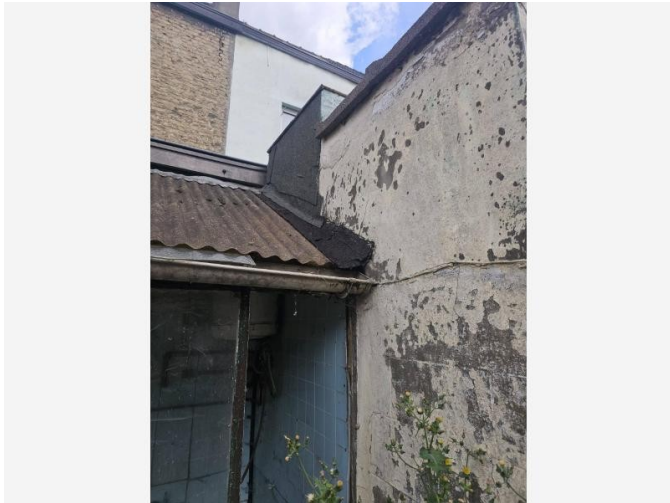
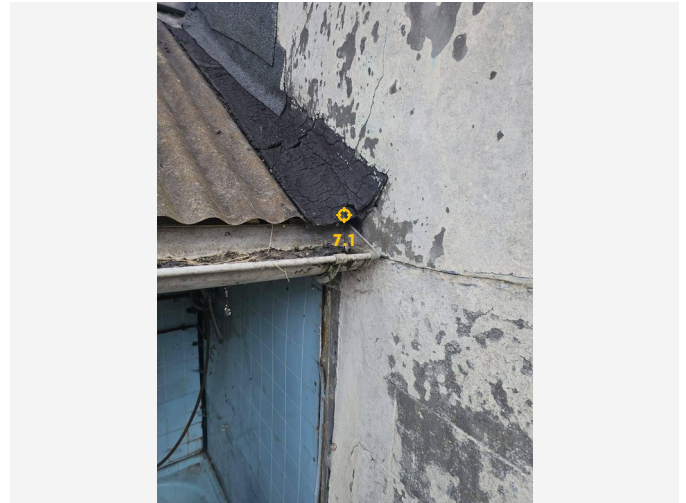
## Fiche 7: Roofing stuk

Geen asbest

| # | Type | Referentie | Resultaat |
|---|---|---|---|
| 7.1 | Puntmonster | MM03 | Geen asbest |

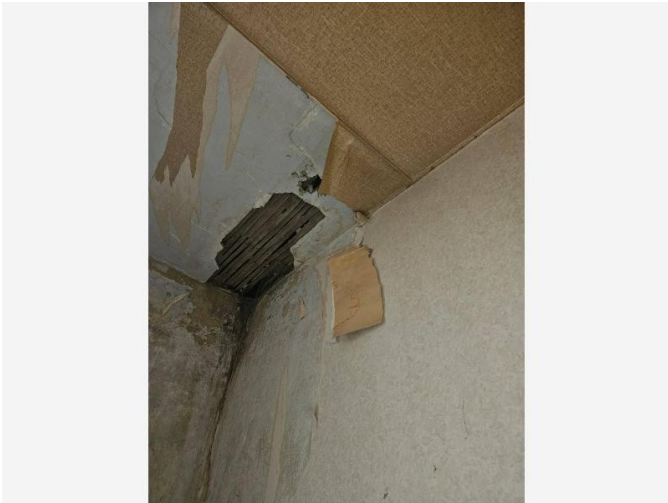
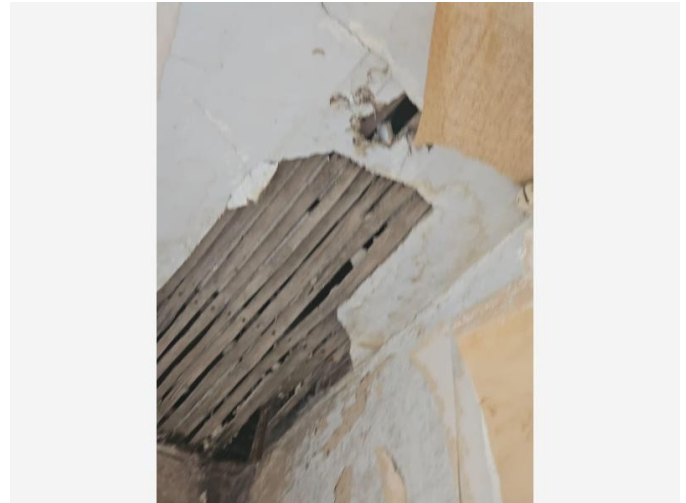
## Fiche 8: Pleisterwerk plafonds

Geen asbest

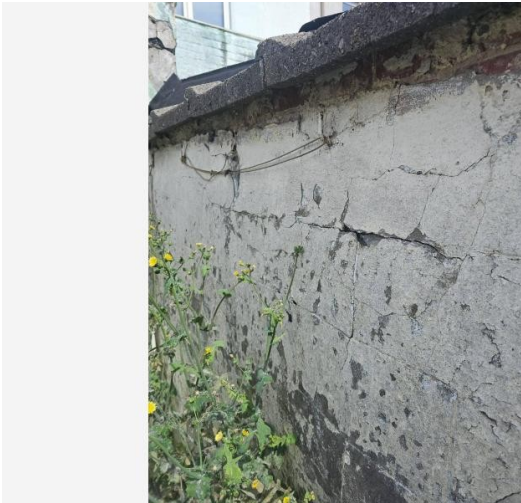
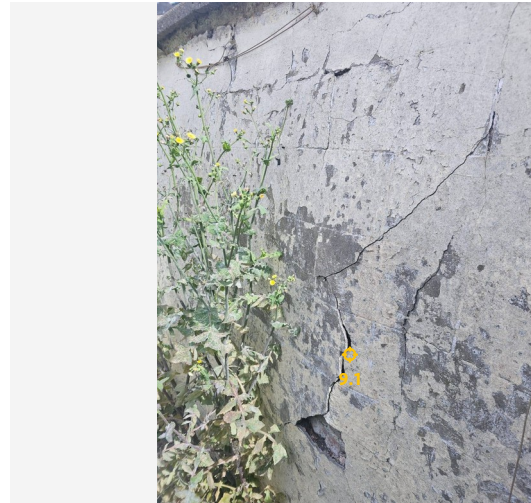
## Fiche 9: Cementering tuinmuren

Geen asbest

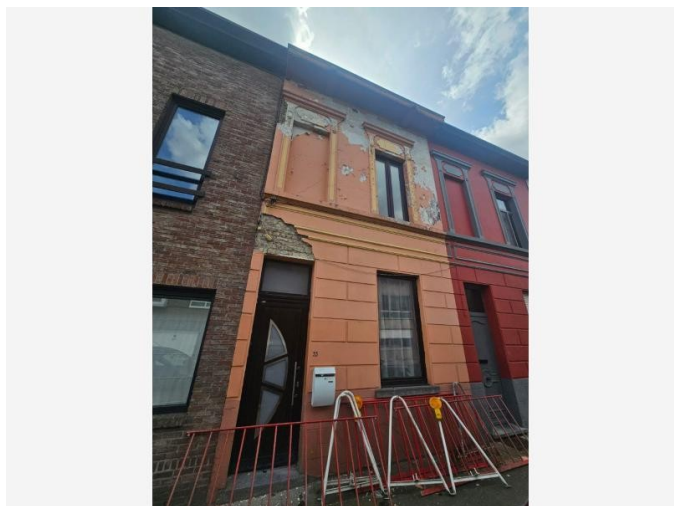
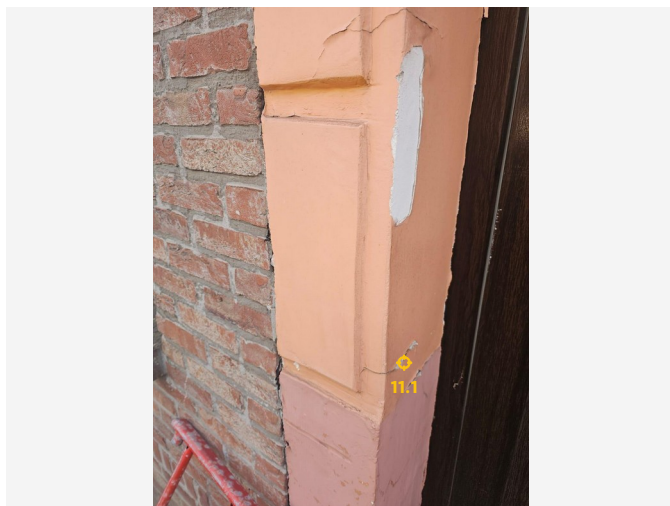
## Fiche 11: Cementeringen voorgevel

Geen asbest
