# Asbestinventarisatetest

Tolhuislaan 2, 9000 Gent

Attestnummer : 20260831-000079.000

Uitgegeven op : 31.08.2026

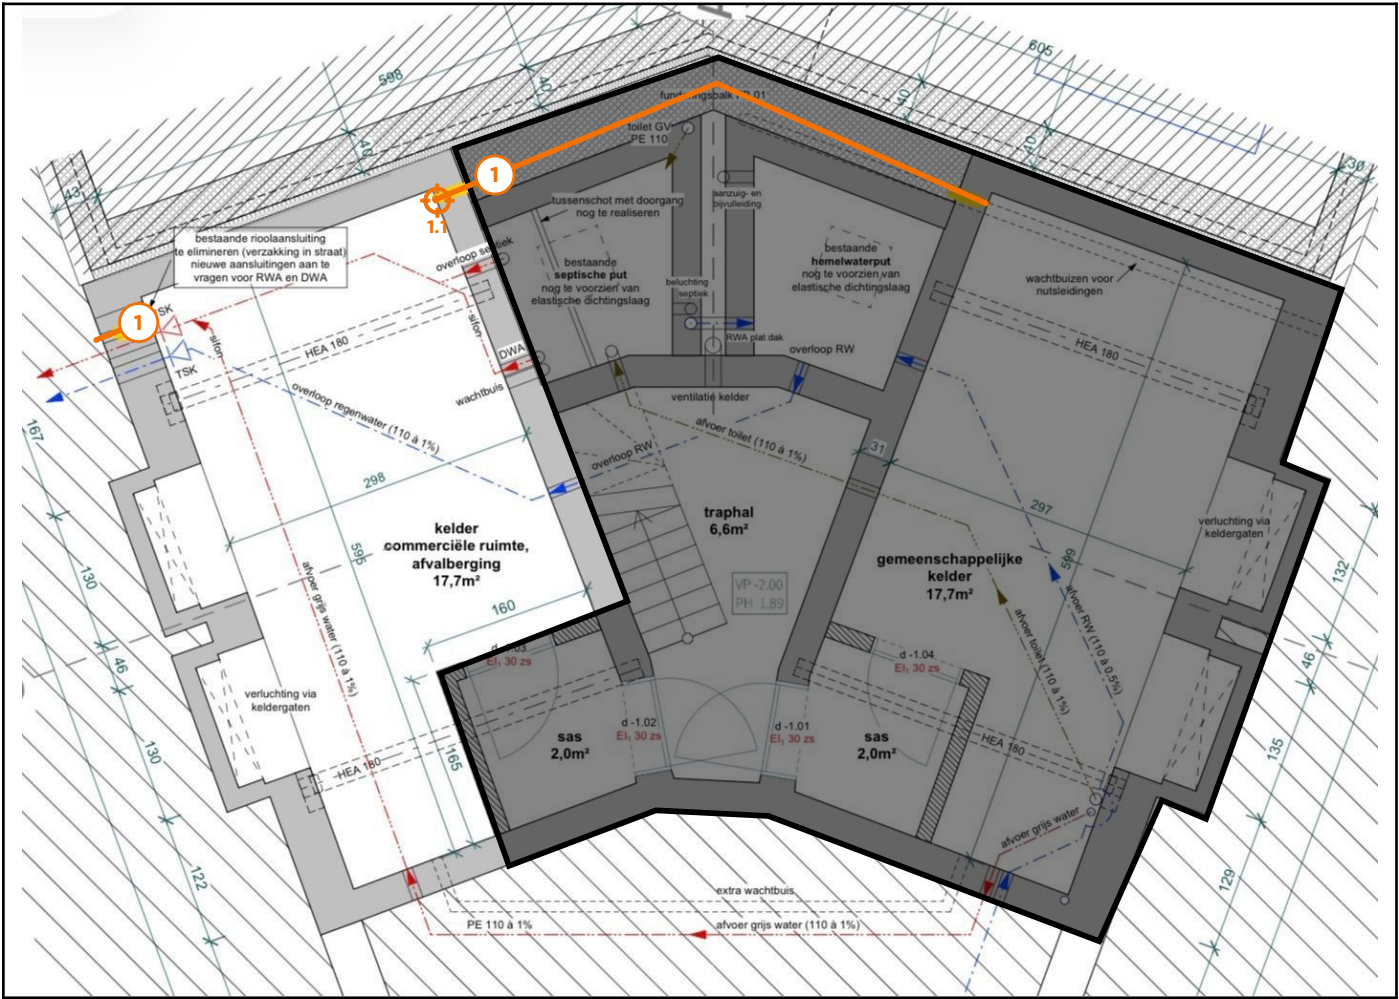
# Plan 1.1: Plan kelder

| Beschrijving | Type | Actie |
|---|---|---|
| 1. Cementbuis kelder | Asbestmateriaal | Verwijderen |

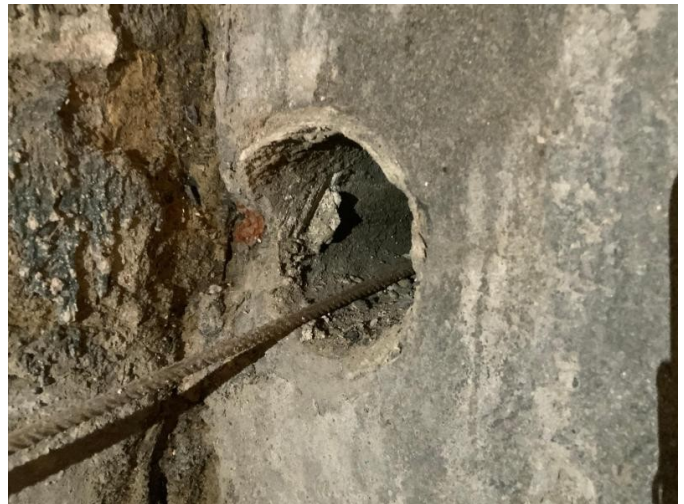
Het asbestmateriaal valt onder de mijlpaal van 2040.

| Eindbeoordeling materiaalrisico | Verhoogd materiaalrisico en/of verhoogde kans op vezelvrijgave |
| Opmerking | Niet meer in gebruik. |

| Gebondenheid | Categorie 1: hechtgebonden in oorsprong |
| Asbestsoort (vezeltype) | Crocidoliet aanwezig |
| Asbestconcentratie | Laag (< 50%) |
| Afschermingsgraad van het gehele materiaal | Geheel of deels vrij aan de binnenlucht, maar geen contact met binnenluchtstromen |
| Toestand van het materiaal | Licht beschadigd, licht verweerd. Intacte calciumsilicaatplaat of materiaal met categorie 3-gebondenheid |

| # | Type | Referentie | Resultaat |
|---|---|---|---|
| 1.1 | Puntmonster | 002 | Chrysotiel, Crocidoliet |

| Beschrijving | Cementbuis kelder |
| Opmerking | Hoeveelheid is een inschatting.<br>Buis niet meer in gebruik. |

Verwijderen

- Zorg voor een veilig beheer. Vermijd het beschadigen van het asbestmateriaal. Controleer de toestand jaarlijks op wijzigingen.

- Eenvoudige handelingen: mag via doe-het-zelf of door werknemer(s) met opleidingsattest eenvoudige handelingen
  - 1) zie het wetgevend kader omtrent deze verwijderingsmethode via [asbestinfo.be](http://asbestinfo.be) en/of CODEX boek VI titel 3.
  - 2) Indien mogelijk: verwijder de buizen zo goed mogelijk in hun geheel zonder te breken. Soms kan het nodig zijn om de ingemetselde delen rondom uit te kappen/ overmaats te boren. Verpak steeds dubbel en luchtdicht. Indien niet mogelijk: toepassing in metselen.
  - 3) Gebruik minimaal een stofmasker FFP3, wegwerpoverall CAT III type 5/6, wegwerphandschoenen en afspoelbaar schoeisel.
  - 4) Bij verwijdering door doe-het-zelf mag men dit afval dubbel en luchtdicht verpakt aandienen bij het gemeentelijk recyclagepark. Men raadpleegt best op voorhand de voorwaarden van het recyclagepark.
