Asbestinventarisatetest

Vianderstraat 76, 3300 Tienen

Attestnummer : 20240517-000048.000

Uitgegeven op : 17.05.2024

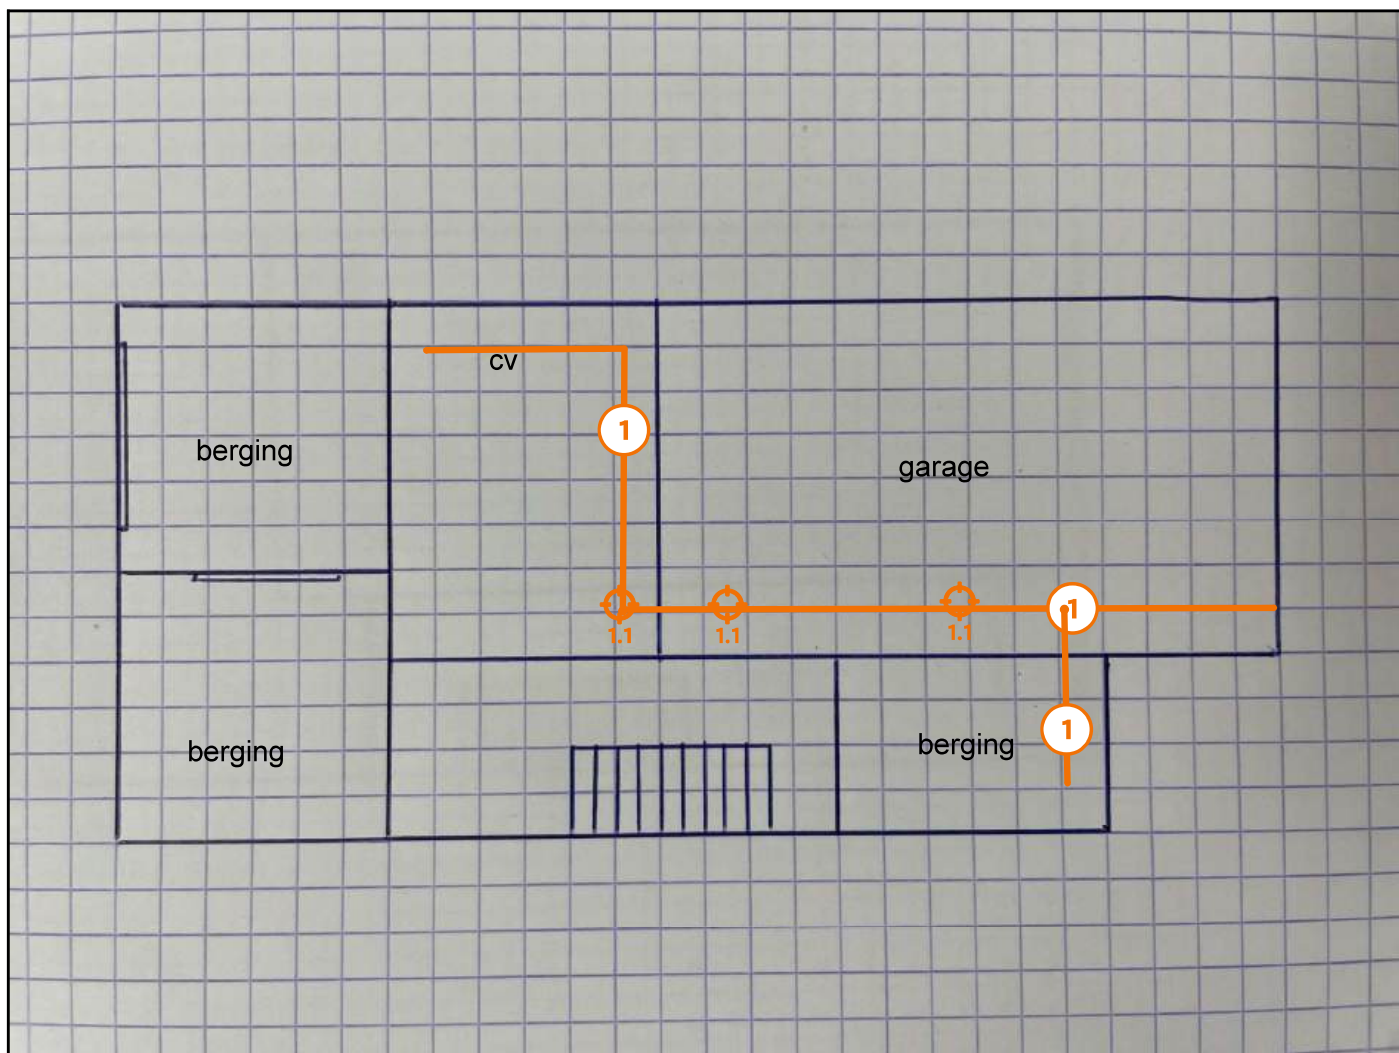
Plan 1.1: kelder en garage

Beschrijving	Type	Actie
1. leidingisolatie	Asbestmateriaal	Verwijderen
1.1 Code: mm02	Mengmonster	-

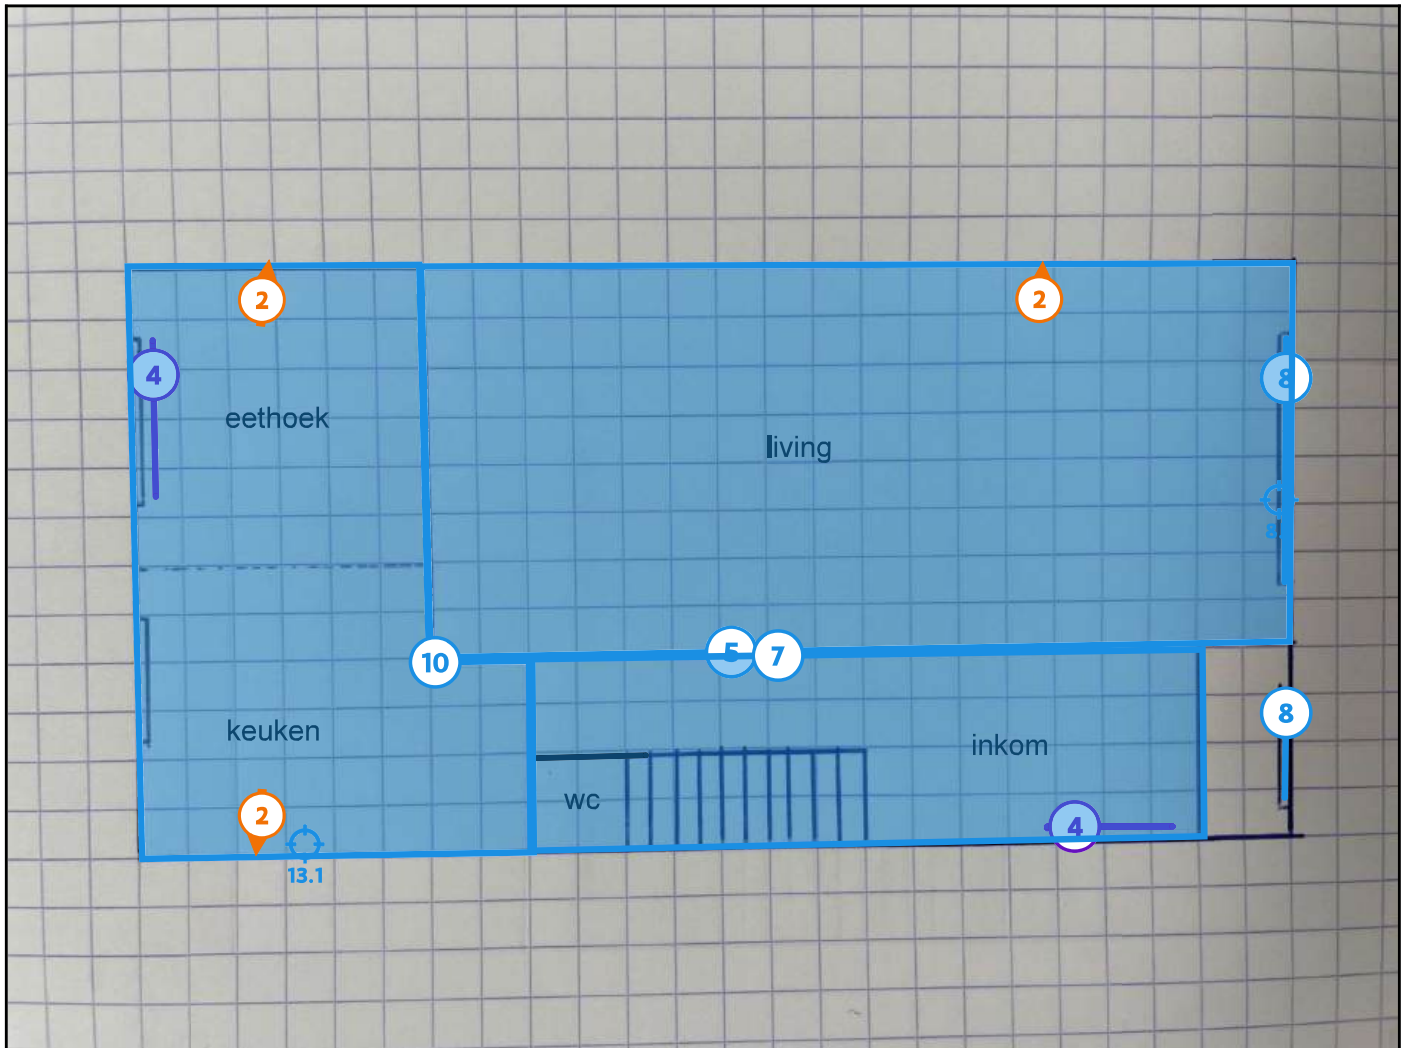
Plan 1.2: gelijkvloers

Beschrijving	Type	Actie
2. schouwen	Asbestmateriaal	Verwijderen
4. verwarmingsradiatoren	Advies	-
5. living	Geen asbest	-
7. inkom	Geen asbest	-
8. raam vooraan	Geen asbest	-
8.1 Code: mmo1	Puntmonster	-
10. keuken	Geen asbest	-

13. pleisterwerk	Geen asbest	-
13.1 Code: mm04	Mengmonster	-

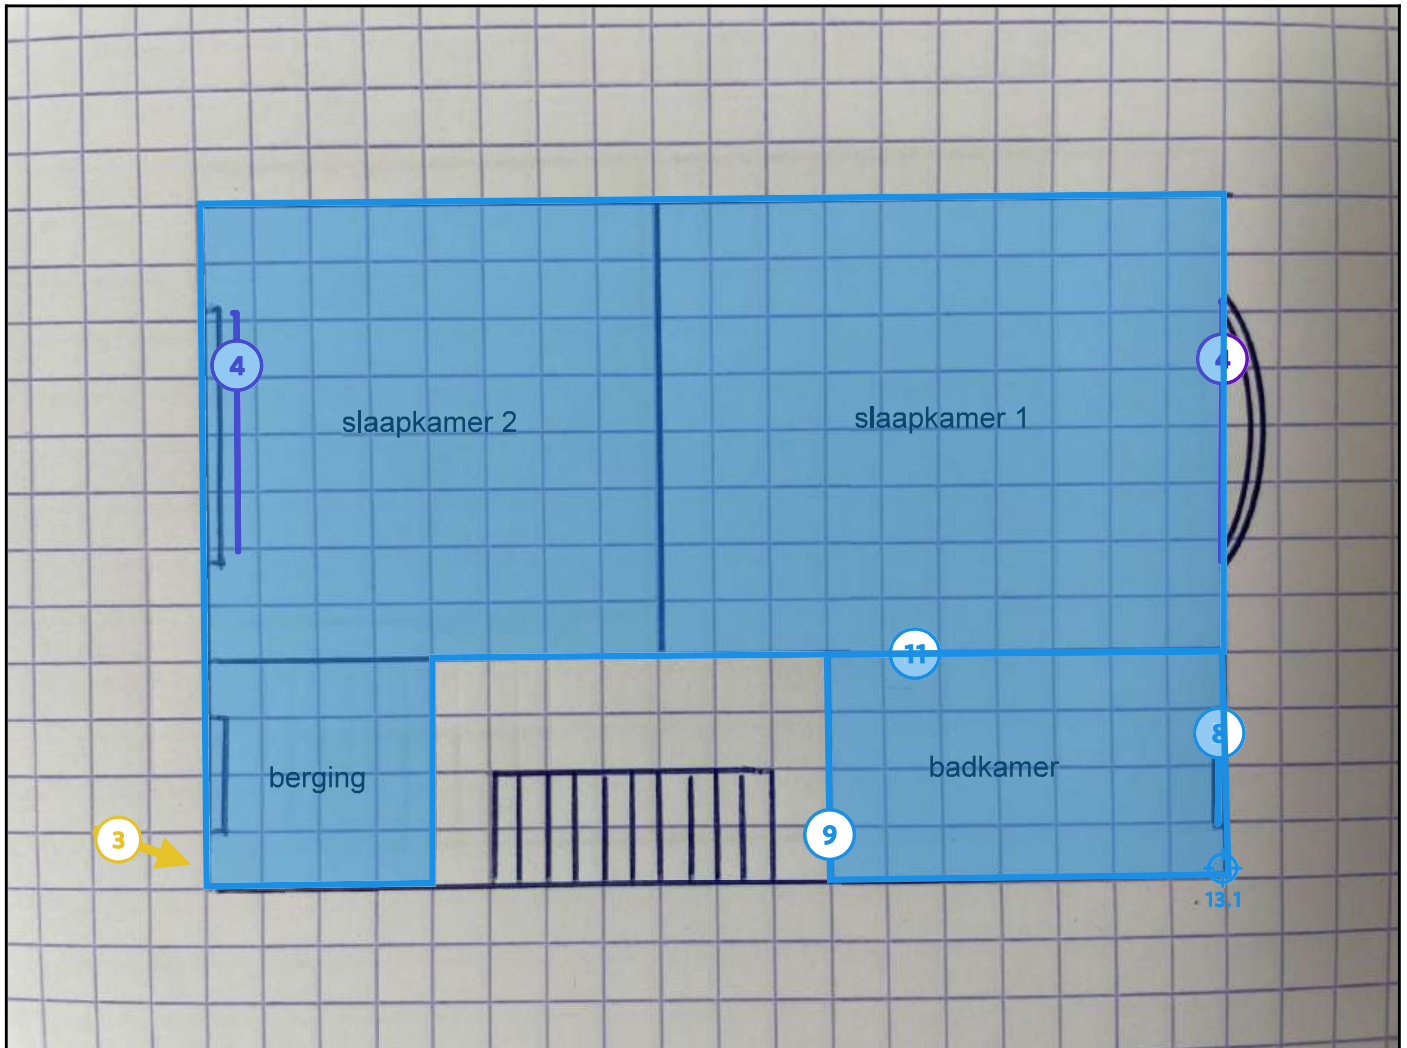
Plan 1.3: 1e verdieping

Beschrijving	Type	Actie
3. afvoer	Asbestmateriaal	Zorgvuldig beheren
4. verwarmingsradiatoren	Advies	-
8. raam vooraan	Geen asbest	-
9. badkamer	Geen asbest	-
11. slaapkamer 1, 2	Geen asbest	-
13. pleisterwerk	Geen asbest	-
13.1 Code: mm04	Mengmonster	-

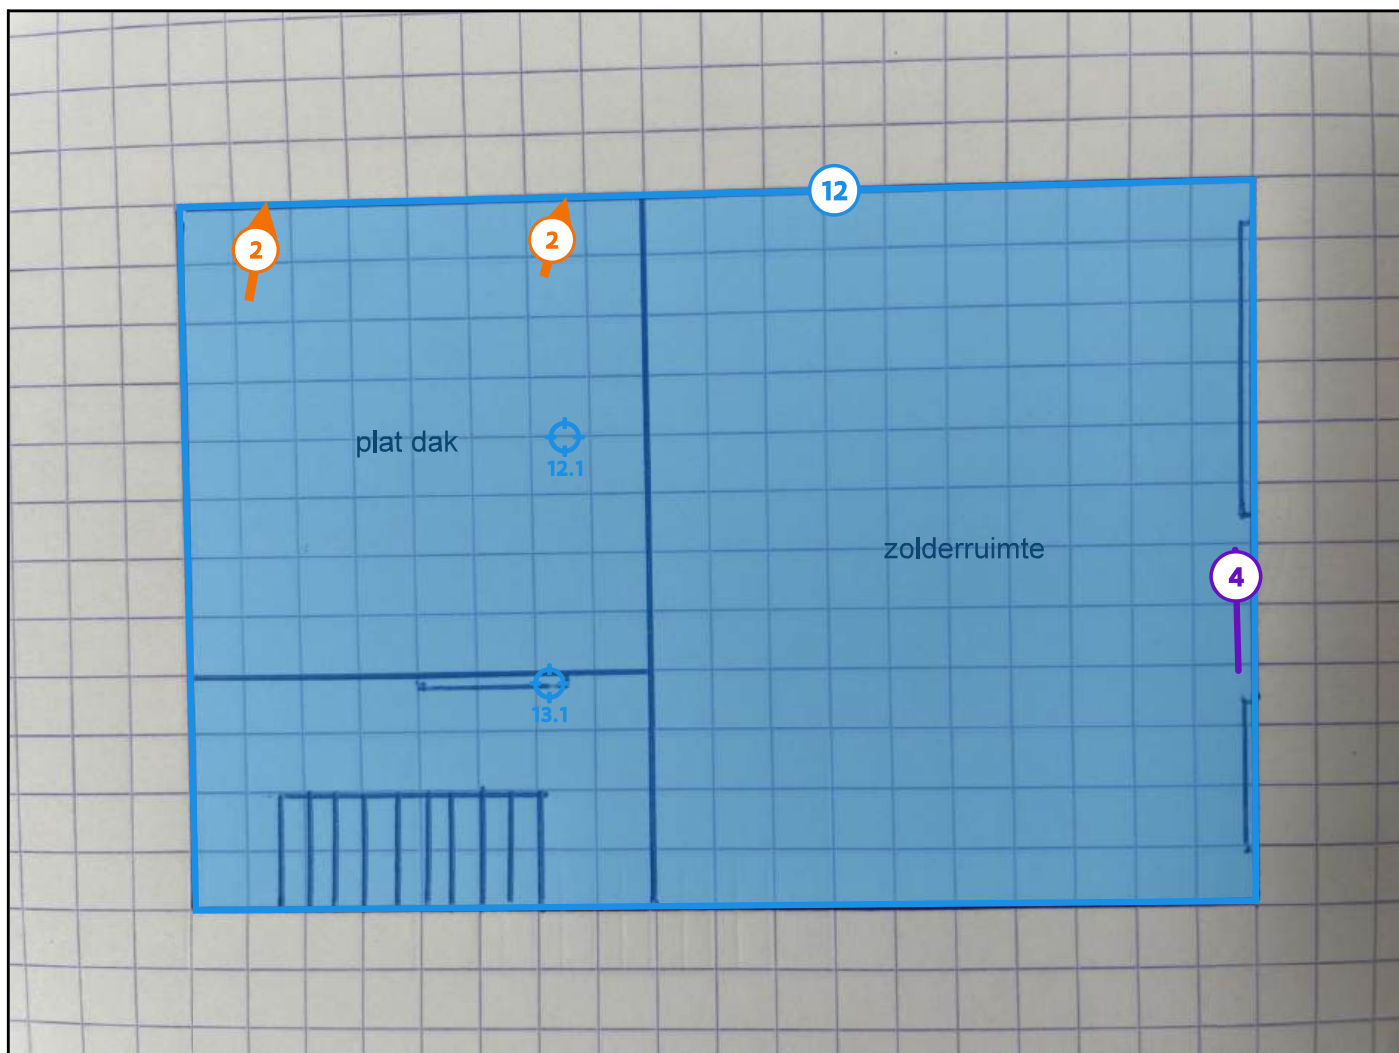
Plan 1.4: zolder/dak

Beschrijving	Type	Actie
2. schouwen	Asbestmateriaal	Verwijderen
4. verwarmingsradiatoren	Advies	-
12. roofing	Geen asbest	-
12.1 Code: mmo3	Puntmonster	-
13. pleisterwerk	Geen asbest	-
13.1 Code: mm04	Mengmonster	-

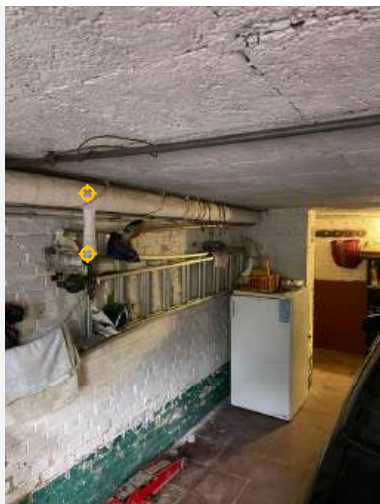
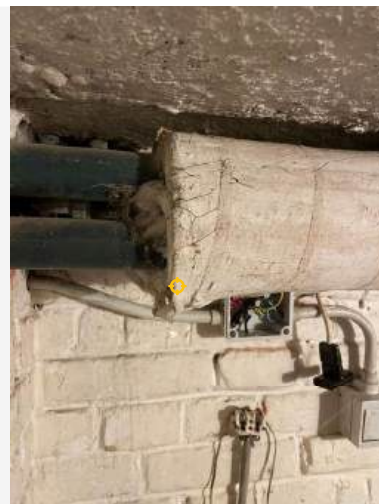
Het asbestmateriaal valt onder de mijlpaal van 2034.

Verwijderen

Eindbeoordeling materiaalrisico	Verhoogd materiaalrisico en/of verhoogde kans op vezelvrijgave
---------------------------------	--

Gebondenheid	Categorie 2: niet-hechtgebonden met matrix
Asbestsoort (vezeltype)	Amfibool aanwezig, uitgezonderd crocidoliet
Asbestconcentratie	Hoog ($\geq 50\%$)
Afschermingsgraad van het gehele materiaal	Geheel of deels (ook) vrij aan de binnenlucht
Toestand van het materiaal	Onbeschadigd, niet verweerd

#	Type	Referentie	Resultaat
1.1	Mengmonster	mm02	Amosiet

Beschrijving	leidingisolatie
Omgeving	Binnen
Primaire drager	Ruimteverwarming
Asbestmateriaal	In-situ afwerkingslagen - Thermische isolatie
Bindmiddel van asbestmateriaal	Gips - kalk
Gebondenheid op basis van bindmiddel	Niet-hechtgebonden
Hoeveelheid (lengte - omtrek - dikte - aantal)	<ul style="list-style-type: none">10,00 m - 30,00 cm - 0,99 cm - 1 stuk

- Zorg voor een veilig beheer. Vermijd het beschadigen van het asbestmateriaal. Controleer de toestand jaarlijks op wijzigingen.

- Hermetische zone (erkend asbestverwijderaar)
Indien men deze wenst te verwijderen, kan dit enkel door een erkende firma.

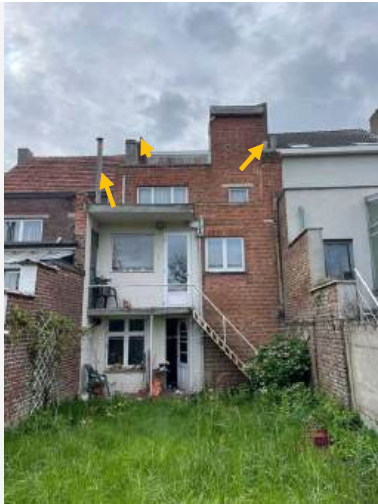
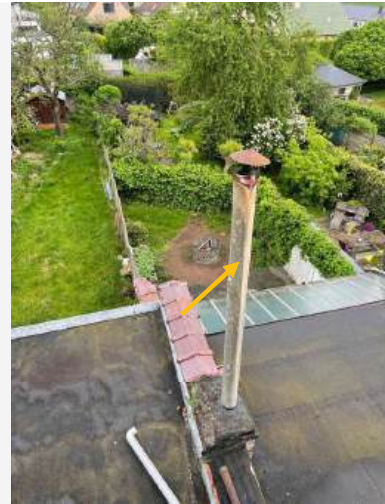
Het asbestmateriaal valt onder de mijlpaal van 2034.

Verwijderen

Eindbeoordeling materiaalrisico	Zeer laag materiaalrisico en/of zeer lage kans op vezelvrijgave
---------------------------------	---

Gebondenheid	Categorie 1: hechtgebonden in oorsprong
Asbestsoort (vezeltype)	Alleen chrysotiel
Asbestconcentratie	Laag (< 50%)
Afschermingsgraad van het gehele materiaal	Stootvaste afscherming of omkasting
Toestand van het materiaal	Onbeschadigd, niet verweerd

Beschrijving	schouwen
Omgeving	Buiten
Primaire drager	Ruimteverwarming
Asbestmateriaal	Rookgaskanaal
Bindmiddel van asbestmateriaal	Cement
Gebondenheid op basis van bindmiddel	Hecht
Hoeveelheid (lengte - omtrek - dikte - aantal)	• 1,50 m - 30,00 cm - 1,00 cm - 5 stuks
Totaal volume	0,023 m ³
Eenvoudig bereikbaar	Ja

- Zorg voor een veilig beheer. Vermijd het beschadigen van het asbestmateriaal. Controleer de toestand jaarlijks op wijzigingen.

- Eenvoudige handelingen: mag via doe-het-zelf of door werknemer(s) met opleidingsattest eenvoudige handelingen
Zou men in een stuk zelf mogen verwijderen.

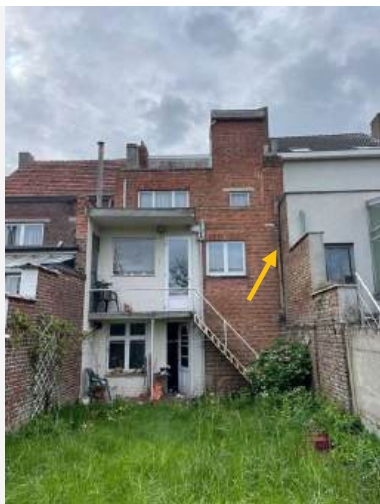
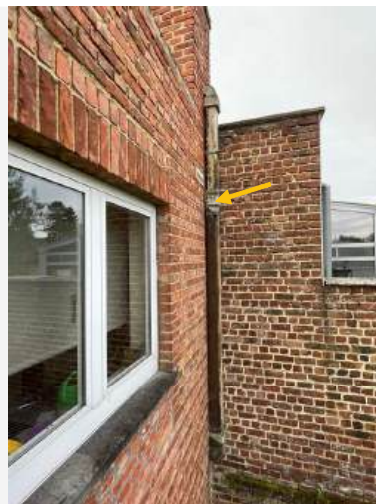
Het asbestmateriaal valt onder de mijlpaal van 2040.

Zorgvuldig beheren

Eindbeoordeling materiaalrisico	Zeer laag materiaalrisico en/of zeer lage kans op vezelvrijgave
---------------------------------	---

Gebondenheid	Categorie 1: hechtgebonden in oorsprong
Asbestsoort (vezeltype)	Alleen chrysotiel
Asbestconcentratie	Laag (< 50%)
Afschermingsgraad van het gehele materiaal	Geheel of deels vrij aan de buitenlucht
Toestand van het materiaal	Onbeschadigd, niet verweerd

Beschrijving	afvoer
Omgeving	Buiten
Primaire drager	Infrastructuur hemelwater (opvang en afvoer)
Asbestmateriaal	Buis, koker, leiding, pijp, doorvoer
Bindmiddel van asbestmateriaal	Cement
Gebondenheid op basis van bindmiddel	Hecht
Hoeveelheid (lengte - omtrek - dikte - aantal)	<ul style="list-style-type: none">5,00 m - 30,00 cm - 1,00 cm - 1 stuk
Totaal volume	0,015 m ³
Eenvoudig bereikbaar	Ja
Bevestigingswijze	<ul style="list-style-type: none">Onbekend
Identificatiemethode	Vaststelling zonder monsternamen

- Zorg voor een veilig beheer. Vermijd het beschadigen van het asbestmateriaal. Controleer de toestand jaarlijks op wijzigingen.

- Eenvoudige handelingen: mag via doe-het-zelf of door werknemer(s) met opleidingsattest eenvoudige handelingen
U zou deze bij renovatie zelf mogen verwijderen.

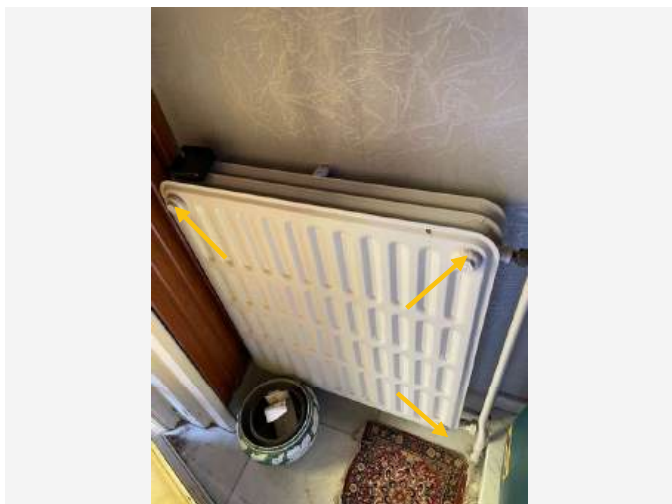
Vrije foto

Onder de schroefkop van radiatoren aangeduid op plan bevatten vermoedelijk asbest.

Identificatiemethode	Redelijk vermoeden
Primaire drager	Ruimteverwarming
(Asbest)materiaal	Pakking, dichting
Bindmiddel	Karton - papier - viltachtig
Gebondenheid bindmiddel	Niet-hechtgebonden
