Bâtiment audité  
**ACP LE VERT CLOS**

En date du  
**9/1/2023**

L'audit énergétique et technique est réalisé par un architecte agréé ImmoPass.

## Audit Technique & Energétique (Copro-Energy-BE-FR)

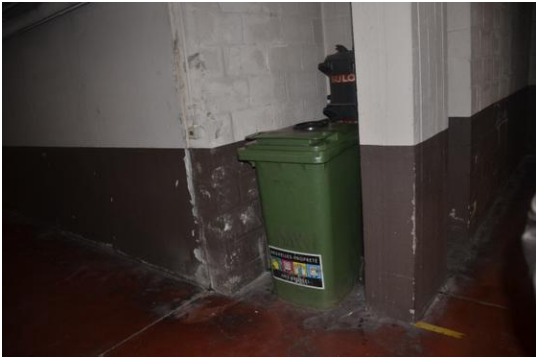
Photo 22

Nous avons manifestement des joints de dilatation défailants entre les différents éléments de la dalle de couverture. Face à ce problème, la copropriété a posé des gouttières pour récolter les eaux. Cette solution est une solution palliative et non curative.

Pour traiter le problème, il y a lieu d'examiner les plans de l'immeuble, localiser précisément les joints de dilatation avant de dégager les terres pour accéder à la dalle de béton.

Après quoi, il y a lieu de remplacer le joint en fonction des prescriptions et de la méthodologie du CSTC. ( nouvelle dénomination : BUILDWISE - <https://www.buildwise.be/fr/details-constructifs>)

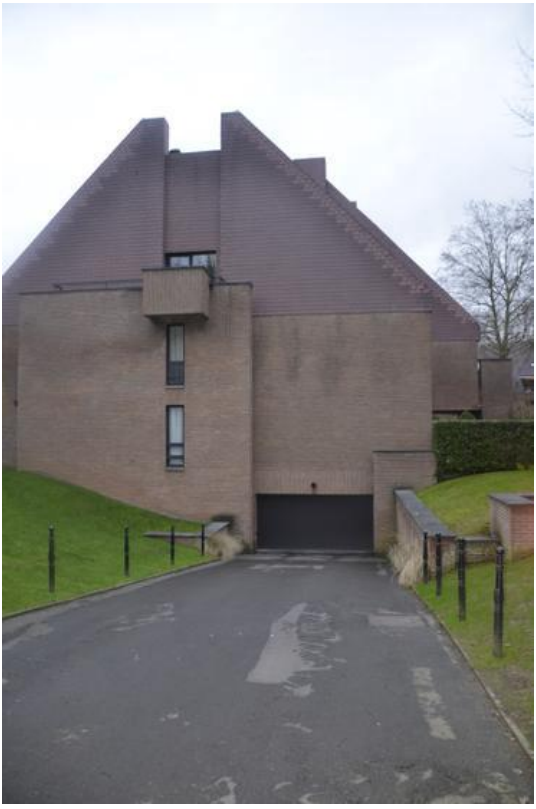
Photo 26

La rampe d'accès du parking ayant une pente régulière vers le bâtiment, cette surface récolte l'eau de pluie de la rampe. Cette surface étanche ainsi que l'eau du bassin-versant des zones végétalisées en périphérie de la rampe renvoient l'eau vers l'aco-drain au pied de la porte de garage.

Ce caniveau, engorgé par les feuilles, n'arrive plus à évacuer l'eau en cas de forte pluie. Pour traiter ce problème, il y a lieu de remplacer l'aco-drain actuel par un modèle de plus grande surface (exemple ACO 300 ou 400). Celui-ci devra permettre de soulever les grilles pour son nettoyage régulier. Les prescriptions de pose devront être scrupuleusement respectées : <https://www.acodrain.com.au/drain/pdf/ACO-Installation-Manual.pdf>

En outre, l'entreprise CURNET sur place lors de l'inspection, renseigne que la conduite entre l'actuel aco-drain et la chambre de visite en aval est cassée. Comme nous avons un asphalte dont il y a lieu de préserver l'intégrité, pour arrêter les affouillements de sol suite au ruissellement souterrain par la conduite fissuré, il y a lieu de chemiser la section entre le nouvel aco-drain et la chambre de visite. A cet effet, il y a lieu de consulter par exemple la société GIL et Fils - Chaussée de Louvain 1123, 1200 Bruxelles - <https://www.giletfiles.be/chemisage.php>

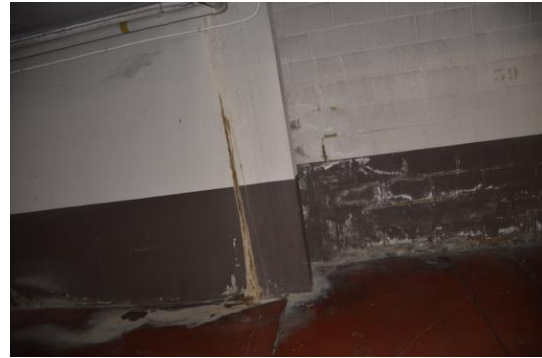
Photo 29

Les murs sous le niveau des terres présentent les stigmates de la présence d'humidité au niveau des garages.

Le voile de béton au droit de l'infiltration a un taux d'humidité variant de 35 à 65%. Ceci étant, la mesure du taux d'humidité peut être faussée par la présence de sels de nitrates ou de chlorures contenus dans la maçonnerie. En clair, il faut interpréter la lecture en fonction de la présence de ces sels.

La solution la plus performante et recommandée par l'auditeur, consiste à dégager les terres, poser un drain au pied des fondations. Le drain sera raccordé à l'égout et le mur sera traité de la façon suivante :

- Appliquer un coaltar sur le support propre.
- Coller deux membranes successives d'étanchéité sur le mur pour garantir une parfaite étanchéité du support.
- Poser un Bleton pour limiter la pression des terres humides sur l'étanchéité
- poser un géotextile contre les terres de la fouille et poser du sable et différentes couches de pierres calcaire pour drainer parfaitement le sol vers le drain. Le géotextile garantira que le remblai drainant n'est pas pollué par les terres périphériques.

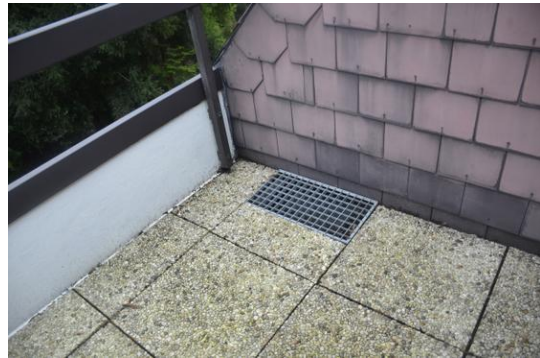
Photo 39

Il est difficile de vérifier à l'œil et de manière catégorique si les ardoises artificielles contiennent de l'amiante.

Ceci étant, considérant l'année de construction du complexe immobilier, il est probable que les ardoises comportent de l'amiante.

Il est possible d'effectuer quelques prises d'échantillons afin de déterminer la présence d'amiante. (<https://www.issep.be/echantillon-amiante/> ou <https://analyse-amiante.be/produit/analyse-amiante/>).

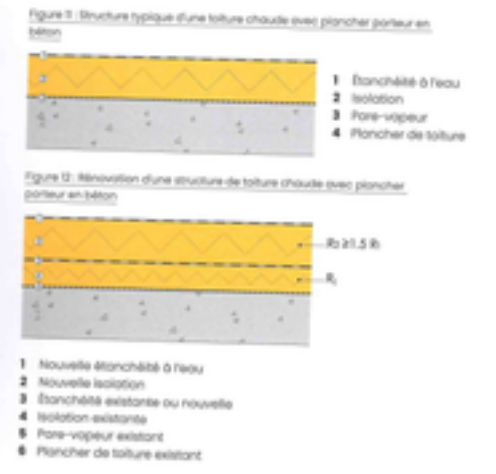
Photo 48

Il est impératif avant d'entreprendre des travaux à la toiture plate au sommet des brisés, de s'assurer si celle-ci est une toiture chaude (avec un isolant sous l'étanchéité).

Pour ce faire, il y a lieu de procéder à un carottage pour s'assurer de la présence ou non de l'isolant ou si nous avons deux dalles superposées avec une lame d'air ventilée en tant qu'isolation sommaire comme c'était le cas dans certains immeubles de cette époque.

Dans ce cas, on vérifiera les solins et après avoir rectifié les points faibles, on appliquera une bande des réparations sur la membrane et on appliquera sur l'ensemble de la surface une nouvelle couche de SILVERLUX.
