Asbestinventarisatetest

Brusselsesteenweg 173, 1730 Asse

Attestnummer : 20230208-000181.000

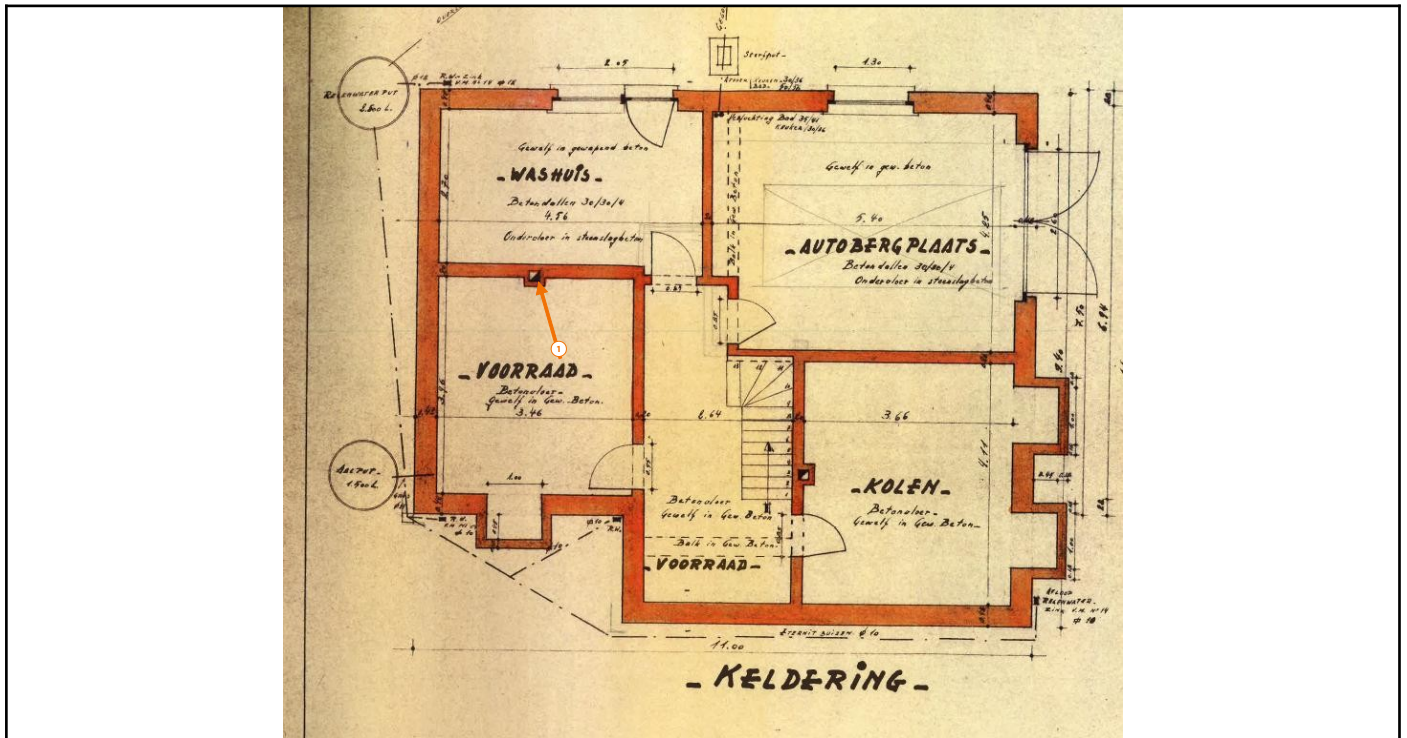
Plan 1.2: Kelder-Fundering

Beschrijving	Type	Actie
1. Afvoer- / Wachtbuis	Asbestmateriaal	Verwijderen

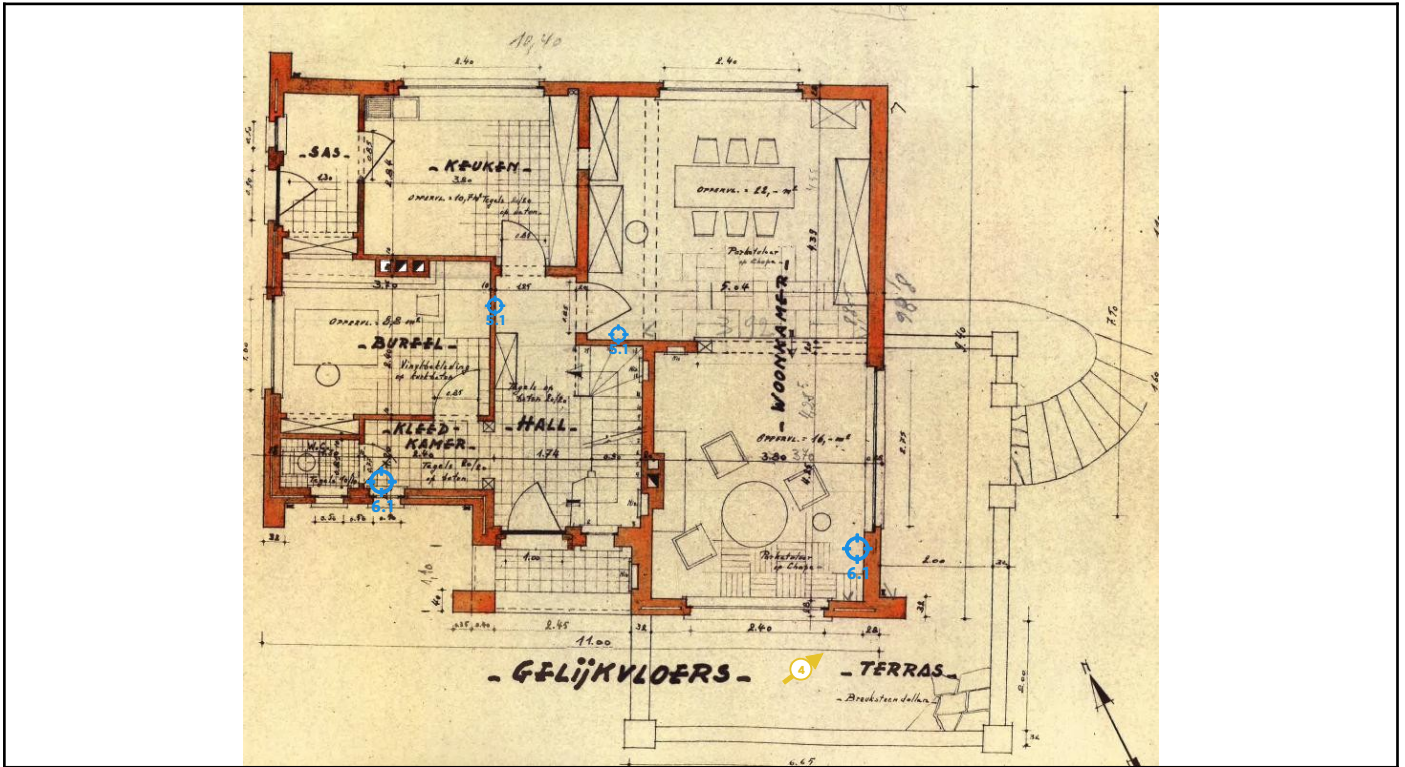
Plan 1.3: Gelijkvloers

Beschrijving	Type	Actie
4. Verluchtingsbuis	Asbestmateriaal	Zorgvuldig beheren
5. Pleisterwerk wooneenheid - Muren - S1	Geen asbest	-
5.1 Code: 001	Mengmonster	-
6. Pleisterwerk wooneenheid - Plafond - S2	Geen asbest	-
6.1 Code: 002	Mengmonster	-

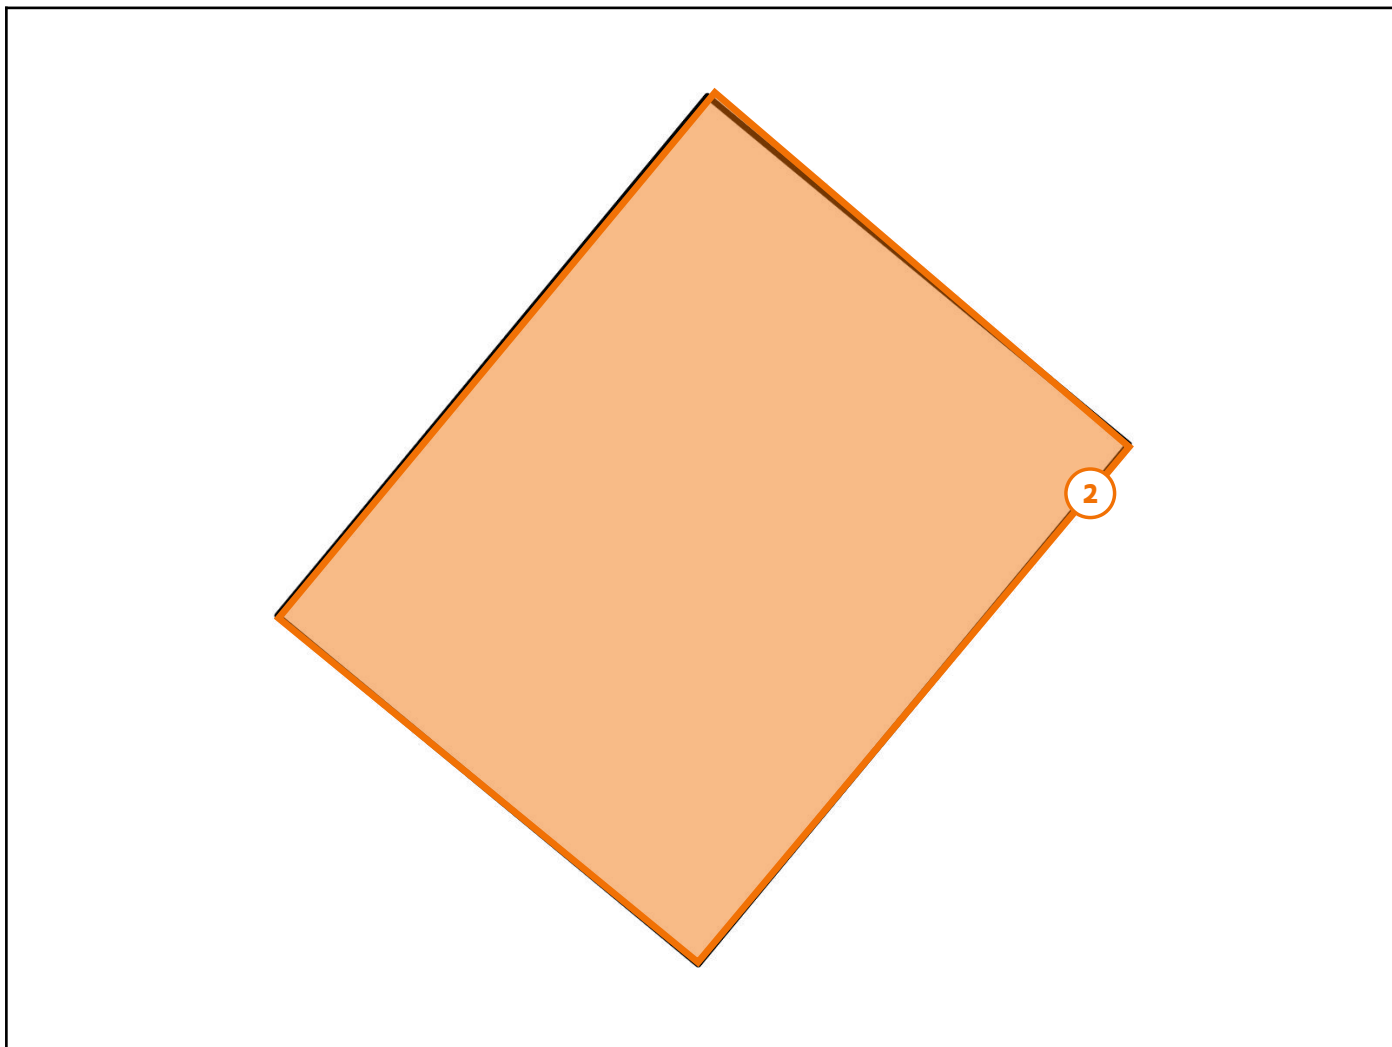
Plan 2.1: Bijgebouw plan

Beschrijving	Type	Actie
2. Golfplaten dak - Tuinhuis & houthok	Asbestmateriaal	Verwijderen

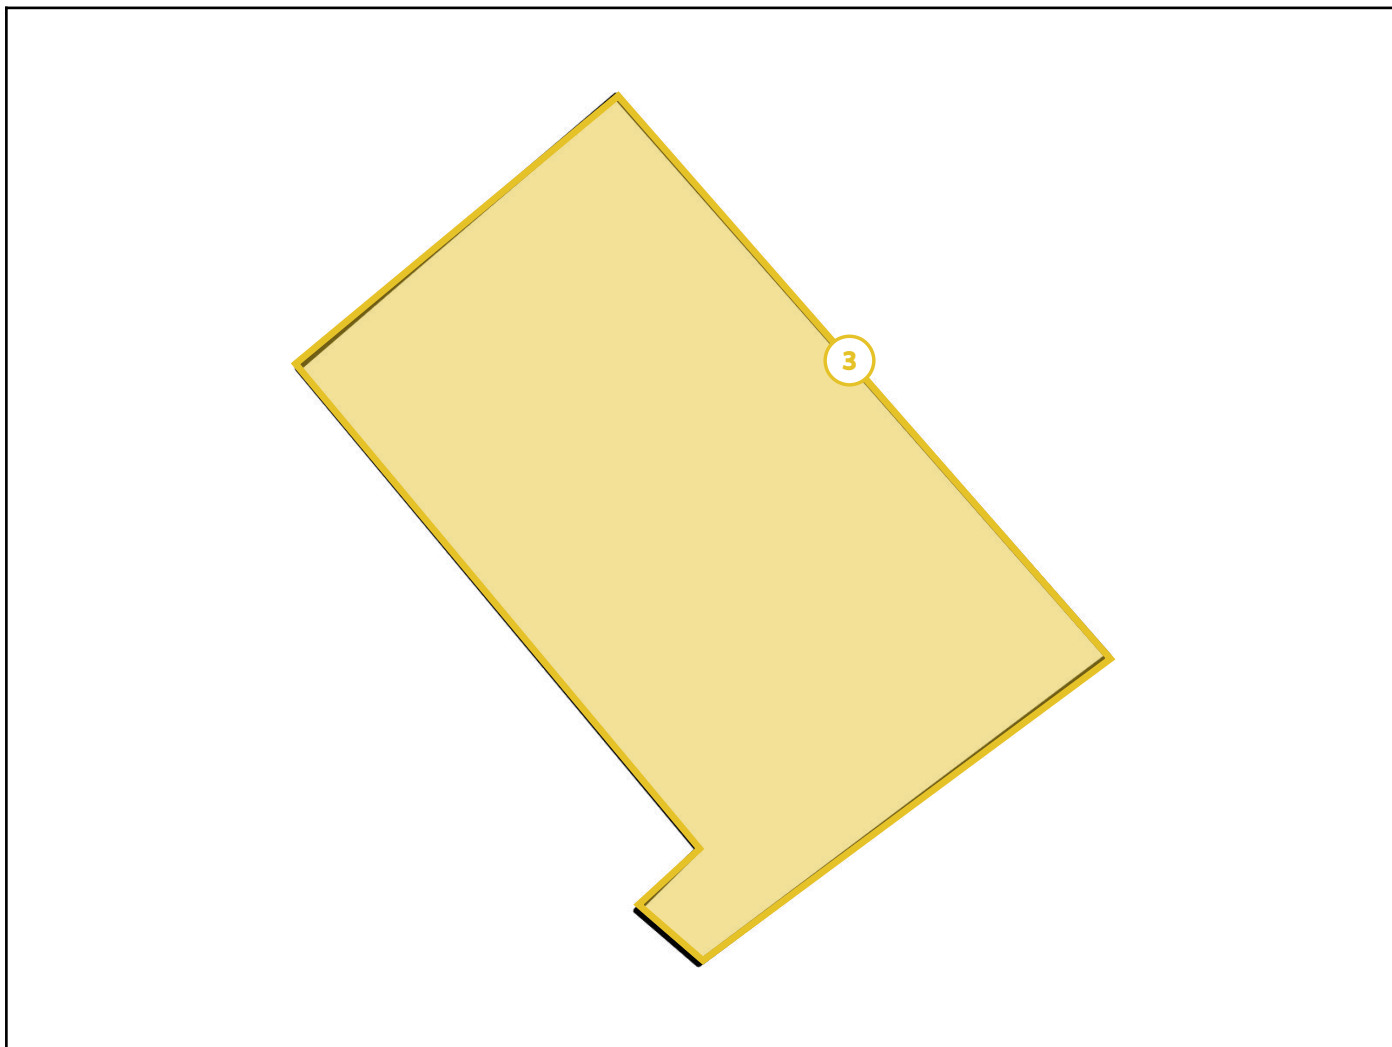
Plan 3.1: Hoofdgebouw plan

Beschrijving	Type	Actie
3. Plat dak - Roofing - Bijgebouw	Asbestmateriaal	Zorgvuldig beheren

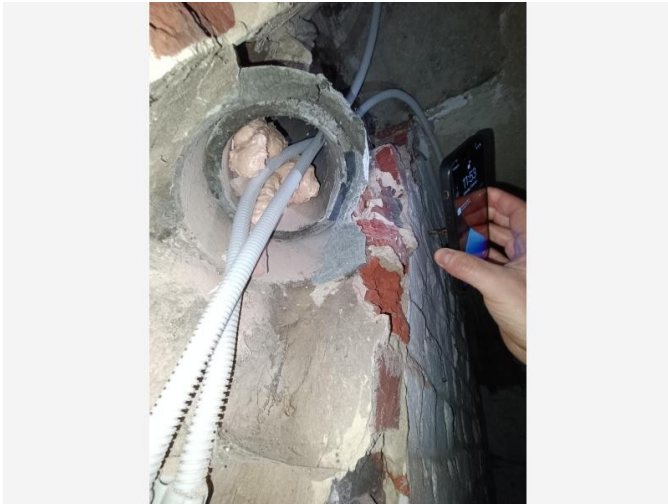
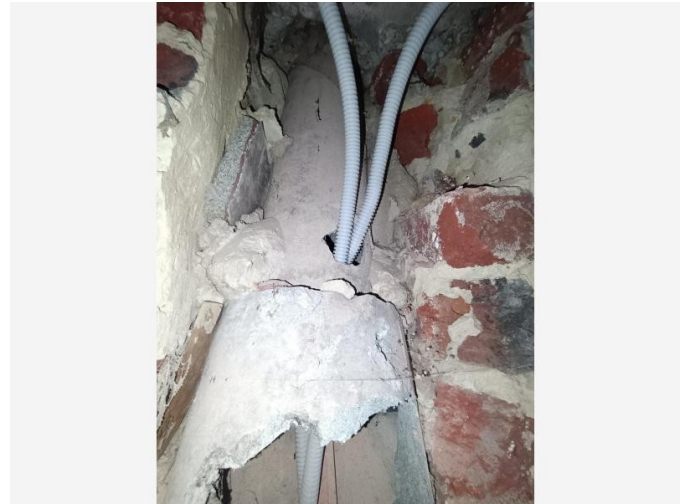
Het asbestmateriaal valt onder de mijlpaal van 2040.

Eindbeoordeling materiaalrisico	Verhoogd materiaalrisico en/of verhoogde kans op vezelvrijgave
---------------------------------	--

Gebondenheid	Categorie 1: hechtgebonden in oorsprong
Asbestsoort (vezeltype)	Alleen chrysotiel
Asbestconcentratie	Laag (< 50%)
Afschermingsgraad van het gehele materiaal	Geheel of deels (ook) vrij aan de binnenlucht
Toestand van het materiaal	Matig beschadigd, matig verweerd

Beschrijving	Afvoer- / Wachtbuis
Omgeving	Binnen
Primaire drager	Communicatie en elektrische infrastructuur en uitrusting
Asbestmateriaal	Verloren bekisting - Buis, koker
Bindmiddel van asbestmateriaal	Cement
Gebondenheid op basis van bindmiddel	Hecht
Hoeveelheid (lengte - omtrek - dikte - aantal)	<ul style="list-style-type: none">2,00 m - 0,94 cm - 2,00 cm - 1 stuk
Totaal volume	< 0,001 m ³

Verwijderen

- Verwijder dit asbestmateriaal zo snel mogelijk. Volg de toestand goed op.
- Voer bijkomende staalname(s) uit.

- Eenvoudige handelingen: mag via doe-het-zelf of door werknemer(s) met opleidingsattest eenvoudige handelingen
Deze verwijdering mag uitgevoerd worden door de handige doe-het-zelver of door opgeleid personeel.

De buis kan voorzichtig losgebeiteld worden, maar vermijd ten alle kosten stof en beschadig zeker deze toepassing niet bij het losmaken hiervan. Om stof te vermijden kan je deze toepassing extra bevochtigen en draag sowieso de nodige beschermingsmiddelen (mondermasker (FFP3), tyvec, handschoenen, etc.).

Verpak deze toepassing dubbel, met de benodigde afsluitzakken (die je kan opvragen bij het gemeentehuis en/of containerpark) en voor dit asbestafval af als hechtgebonden.

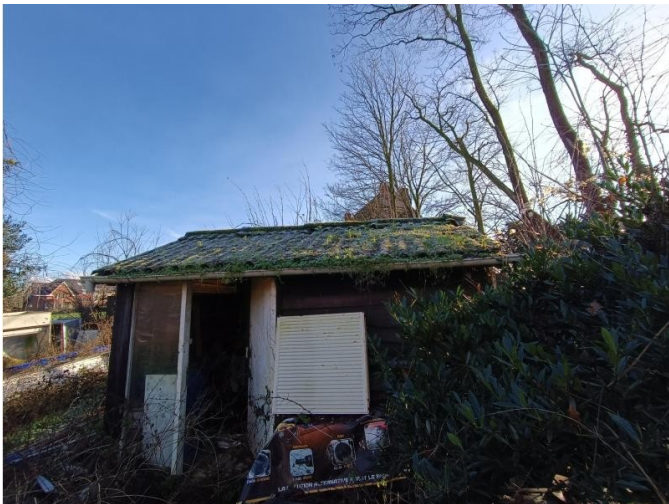
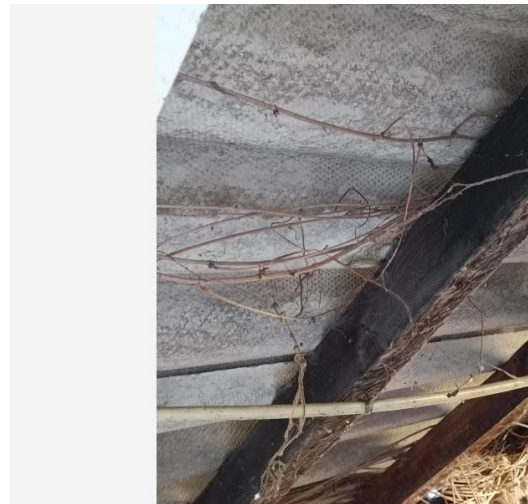
Het asbestmateriaal valt onder de mijlpaal van 2034.

Eindbeoordeling materiaalrisico	Verhoogd materiaalrisico en/of verhoogde kans op vezelvrijgave
---------------------------------	--

Gebondenheid	Categorie 1: hechtgebonden in oorsprong
Asbestsoort (vezeltype)	Crocidoliet aanwezig
Asbestconcentratie	Laag (< 50%)
Afschermingsgraad van het gehele materiaal	Geheel of deels vrij aan de buitenlucht
Toestand van het materiaal	Matig beschadigd, matig verweerd

Beschrijving	Golfplaten dak - Tuinhuis & houthok
Omgeving	Buiten
Primaire drager	Schuin dak
Asbestmateriaal	Dak- en gevelbekleding - Golfplaat
Bindmiddel van asbestmateriaal	Cement
Gebondenheid op basis van bindmiddel	Hecht
Hoeveelheid (oppervlakte - aantal)	• 30,00 m ² - 1 stuk

Verwijderen

- Verwijder dit asbestmateriaal zo snel mogelijk. Volg de toestand goed op.

- Eenvoudige handelingen: mag via doe-het-zelf of door werknemer(s) met opleidingsattest eenvoudige handelingen
Deze verwijdering mag uitgevoerd worden door de handige doe-het-zelver.

Draag bij het verwijderen van deze golfplaten de nodige beschermingsmiddelen (mondmasker FFP3, tyvec, handschoenen, etc.). Indien mogelijk, voorzie je best een plastic folie om de ondervloer af te dekken.

Verwijder deze golfplaten voorzichtig en in zijn geheel (d.w.z. niet breken of ermee gooien) en probeer deze onmiddellijk te verpakken en voorzichtig in de container of asbestbag te plaatsen.

Als je hiervoor een externe firma inschakelt moeten deze personeelsleden de basisopleiding, asbestverwijdering; eenvoudige handelingen, met succes afgerond hebben.

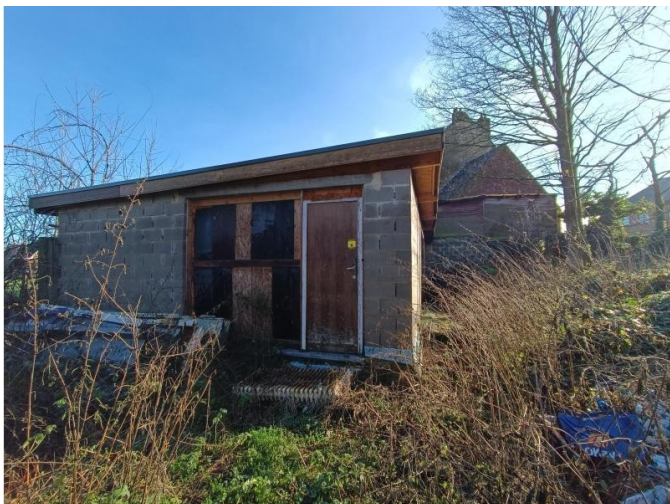
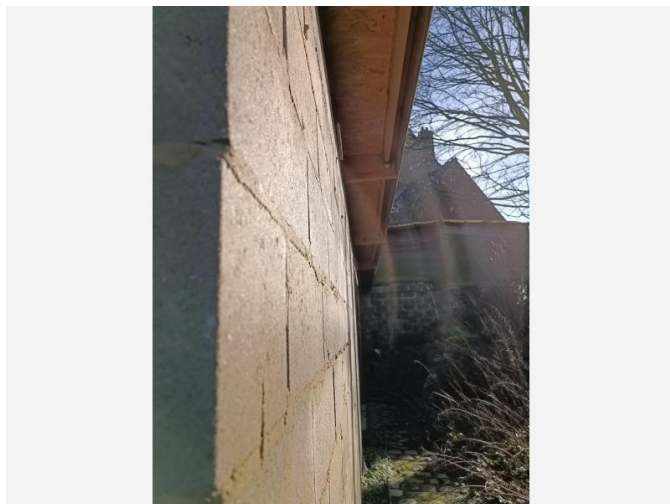
Het asbestmateriaal valt onder de mijlpaal van 2040.

Eindbeoordeling materiaalrisico	Laag materiaalrisico en/of verlaagde kans op vezelvrijgave
---------------------------------	--

Gebondenheid	Categorie 1: hechtgebonden in oorsprong
Asbestsoort (vezeltype)	Alleen chrysotiel
Asbestconcentratie	Laag (< 50%)
Afschermingsgraad van het gehele materiaal	Geheel of deels vrij aan de buitenlucht
Toestand van het materiaal	Licht beschadigd, licht verweerd. Intact materiaal type Pical – asbestboard of categorie III 'gebondenheid'

Beschrijving	Plat dak - Roofing - Bijgebouw
Omgeving	Buiten
Primaire drager	Schuin dak
Asbestmateriaal	Dak- en gevelbekleding - Roofing
Bindmiddel van asbestmateriaal	Bitumen (roofing, teer, asfalt)
Gebondenheid op basis van bindmiddel	Hecht
Hoeveelheid (oppervlakte - aantal)	● 90,00 m ² - 1 stuk
Totale oppervlakte	90,00 m ²

Zorgvuldig beheren

- Zorg voor een veilig beheer. Vermijd het beschadigen van het asbestmateriaal. Controleer de toestand jaarlijks op wijzigingen.
- Zorg voor een veilig beheer en verwijder dit asbestmateriaal wanneer het bij werken eenvoudig bereikbaar wordt. Controleer de toestand jaarlijks op wijzigingen.
- Voer bijkomende staalname(s) uit.

- Eenvoudige handelingen: mag via doe-het-zelf of door werknemer(s) met opleidingsattest eenvoudige handelingen
De verwijdering van deze roofing laat je het best uitvoeren door een erkend dakwerker.
Een dakwerker die de basisopleiding asbestverwijdering; eenvoudige handelingen succesvol afgerond heeft.
Roofing is gelijmd of gebrand!

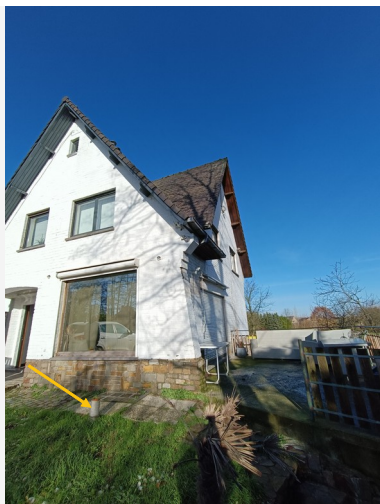
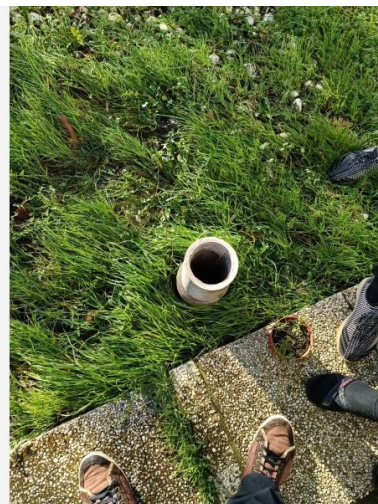
Het asbestmateriaal valt onder de mijlpaal van 2040.

Eindbeoordeling materiaalrisico	Laag materiaalrisico en/of verlaagde kans op vezelvrijgave
---------------------------------	--

Gebondenheid	Categorie 1: hechtgebonden in oorsprong
Asbestsoort (vezeltype)	Alleen chrysotiel
Asbestconcentratie	Laag (< 50%)
Afschermingsgraad van het gehele materiaal	Geheel of deels vrij aan de buitenlucht
Toestand van het materiaal	Licht beschadigd, licht verweerd. Intact materiaal type Pical – asbestboard of categorie III 'gebondenheid'

Beschrijving	Verluchtingsbuis
Omgeving	Buiten
Primaire drager	Verluchtingsbuis
Asbestmateriaal	Verloren bekisting - Buis, koker
Bindmiddel van asbestmateriaal	Cement
Gebondenheid op basis van bindmiddel	Hecht
Hoeveelheid (lengte - omtrek - dikte - aantal)	<ul style="list-style-type: none">• 2,00 m - 0,94 cm - 1,50 cm - 1 stuk
Totaal volume	< 0,001 m ³
Eenvoudig bereikbaar	Ja
Bevestigingswijze	<ul style="list-style-type: none">• Geklemd

Identificatiemethode	Vaststelling zonder monstername
Destructieve handeling voor identificatie	Nee
Opmerking	De exacte lengte van deze buis is onbekend, vermits deze niet terug te vinden is op de aanwezige plannen.

Zorgvuldig beheren

- Verwijder dit asbestmateriaal zo snel mogelijk. Volg de toestand goed op.

- Eenvoudige handelingen: mag via doe-het-zelf of door werknemer(s) met opleidingsattest eenvoudige handelingen
De buis kan voorzichtig uitgegraven worden, extra bevochtigen om stof te voorkomen + dragen van de nodige beschermingsmiddelen (mondmasker ffp3, handschoenen, tyvec).

Bij de gemeente/containerpark afsluitzakken halen om dubbel in te pakken en af te voeren naar het containerpark als hechtgebonden asbestafval.

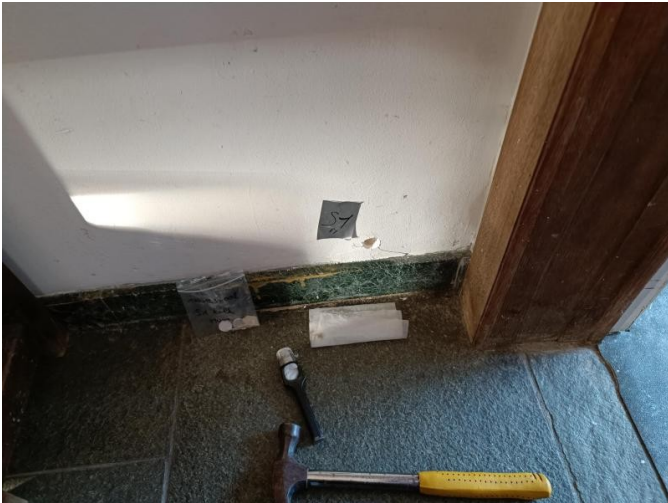
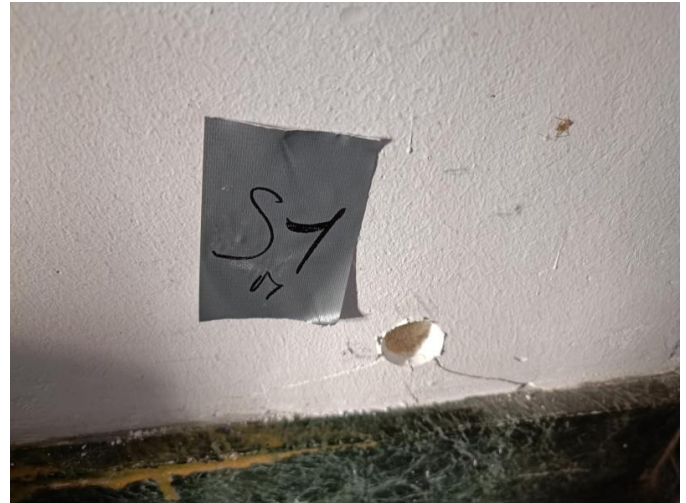
Geen asbest

#	Type	Referentie	Resultaat
5.1	Mengmonster	001	Geen asbest

Beschrijving	Pleisterwerk wooneenheid - Muren - S1
Omgeving	Binnen
Primaire drager	Binnenwand

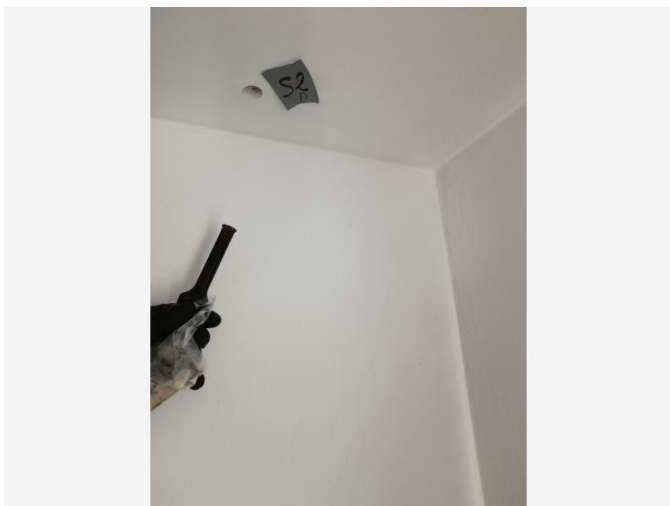
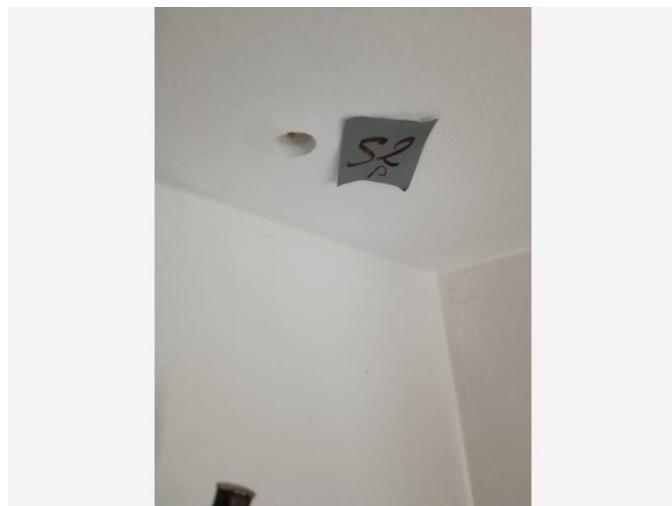
Geen asbest

#	Type	Referentie	Resultaat
6.1	Mengmonster	002	Geen asbest

Beschrijving	Pleisterwerk wooneenheid - Plafond - S2
Omgeving	Binnen
Primaire drager	Plafond
Bindmiddel van materiaal	Gips - kalk

Gebondenheid op basis van bindmiddel	Niet-hechtgebonden
Hoeveelheid (oppervlakte - dikte - aantal)	• 223,00 m ² - 3,00 cm - 1 stuk
Totaal volume	6,69 m ³
Identificatiemethode	Vaststelling met monsternamen
Destructieve handeling voor identificatie	Nee
Opmerking	Enkel 2 puntstalen in dit mengstaal mogelijk wegens valse plafonds over de volledige bovenverdieping. In de kelder was het plafond gebetonneerd.
