Asbestinventarisatetest

Widdingenstraat 2, 3830 Wellen

Attestnummer : 20240320-000506.000

Niet-asbestveilig

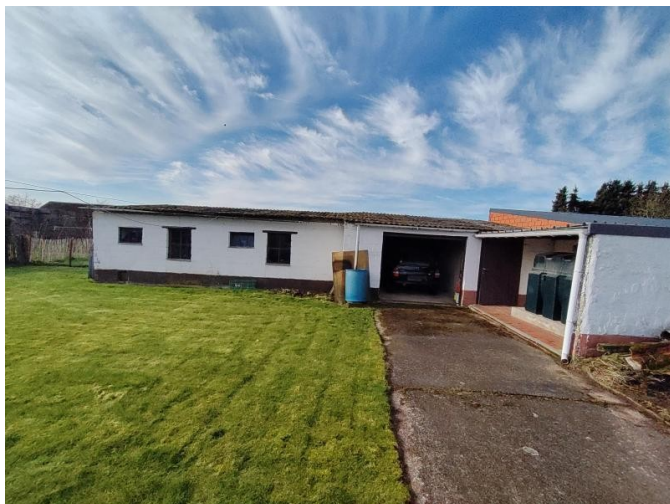
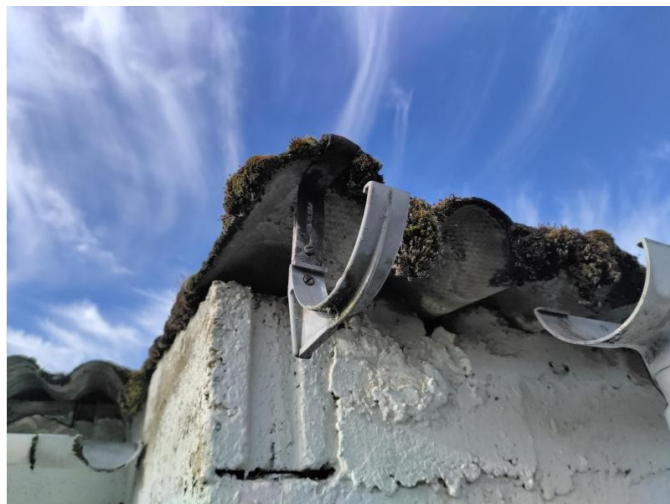
Eindbeoordeling materiaalrisico	Hoog materiaalrisico en/of hoge kans op vezelvrijgave
---------------------------------	---

Gebondenheid	Categorie 1: hechtgebonden in oorsprong
Asbestsoort (vezeltype)	Crocidoliet aanwezig
Asbestconcentratie	Laag (< 50%)
Afschermingsgraad van het gehele materiaal	Geheel of deels (ook) vrij aan de binnenlucht
Toestand van het materiaal	Matig beschadigd, matig verweerd

Beschrijving	Golfplaten daken
Omgeving	Grenst aan binnen- en buitenlucht
Primaire drager	Schuin dak
Asbestmateriaal	Dak- en gevelbekleding - Golfplaat
Bindmiddel van asbestmateriaal	Cement
Gebondenheid op basis van bindmiddel	Hecht
Hoeveelheid (oppervlakte - aantal)	• 55,00 m ² - 1 stuk
Totale oppervlakte	55,00 m ²

Dringend verwijderen

- Verwijder dit asbestmateriaal zo snel mogelijk. Volg de toestand goed op.
- Hemelwater dat afspoelt van asbestcement daken of gevels kan asbestdeeltjes bevatten. Gebruik het enkel voor gesloten circuits (bv. spoelen toiletten). Reinig na het vervangen van het dak of de gevel de dakgoten en regenwaterput of -ton om asbesthoudend sediment of slib te verwijderen

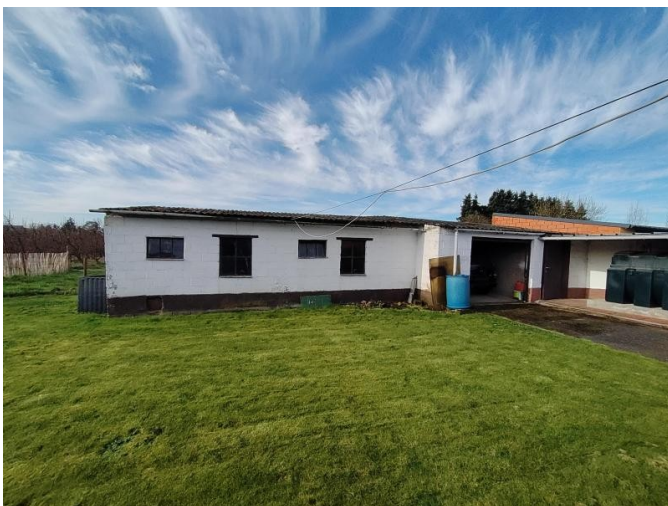
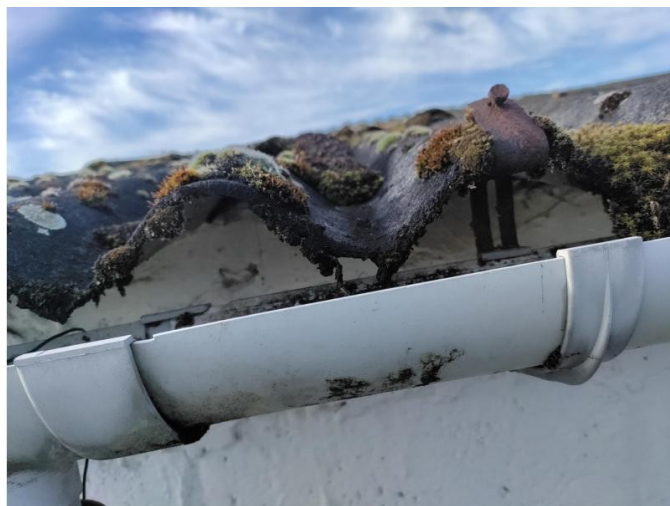
Fiche 2: Slib in dakgoot

Beschrijving	Slib in dakgoot
Type afvalstof	Betreft resten (contaminatie) van verwerking of beschadiging
Type resten (contaminatie)	<ul style="list-style-type: none">Stof, deeltjes < 4 mm, flinters, gruis (vermengd in materiaal)
Besmette materialen	<ul style="list-style-type: none">Sediment (dakgoot, afvoerbuis, regenwaterput, ...)
Bron van de resten	Golfplaten dak
Omgeving	Buiten
Primaire drager	Schuin dak
Gebondenheid resten	Niet hecht
Hoeveelheid (gewicht - aantal)	<ul style="list-style-type: none">1,00 kg - 1 stuk
Totaal gewicht	1,00 kg
Eenvoudig bereikbaar	Ja
Identificatiemethode	Vaststelling zonder monsternamen

Dringend verwijderen

- Verwijder het asbestafval.

- Eenvoudige handelingen: mag via doe-het-zelf of door werknemer(s) met opleidingsattest eenvoudige handelingen
Het bladafval eerst bevochtigen voor het te verwijderen en het slib traag doorspoelen (indien aangesloten op de rioleringen) of verwijderen (indien aangesloten op een regenwaterput). Indien uw dakgoot is aangesloten op een regenwaterput gebruikt u het regenwater best niet meer voor het besproeien van de (moes-)tuin en uw wasmachine. Voor het spoelen van toiletten vormt dit geen risico. Wanneer u het asbestdak in een latere fase verwijdert laat u best ook uw regenwaterput reinigen door een gespecialiseerde firma.

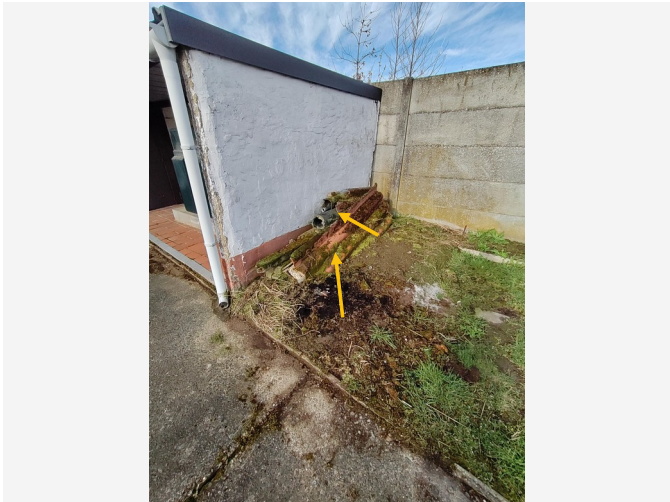
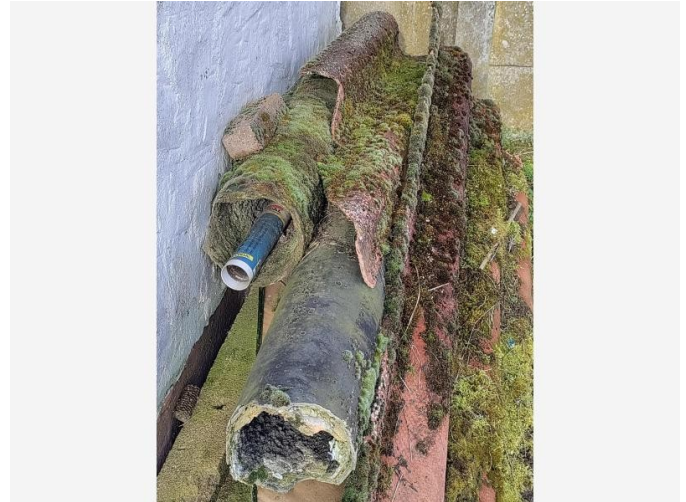
Fiche 3: Losliggende golfplaten en rookgaskanaal

Beschrijving	Losliggende golfplaten en rookgaskanaal
Type afvalstof	Betreft resten (contaminatie) van verwerking of beschadiging
Type resten (contaminatie)	<ul style="list-style-type: none">Stukken, fragmenten (los, opliggend)
Besmette materialen	<ul style="list-style-type: none">Geen (er is geen vermenging met ander materiaal)
Bron van de resten	Bron van de resten is niet meer aanwezig
Omgeving	Buiten
Primaire drager	Gedemonteerd of buitengebruik gesteld materiaal
Gebondenheid resten	Hecht
Hoeveelheid (gewicht - aantal)	<ul style="list-style-type: none">10,00 kg - 1 stuk1,00 kg - 10 stuks5,00 kg - 2 stuks
Totaal gewicht	30,00 kg
Eenvoudig bereikbaar	Ja
Identificatiemethode	Vaststelling zonder monsternamen
Opmerking	<p>Gewicht en hoeveelheid zijn schattingen.</p> <p>Het betreft zowel golfplaten als stukken rookgaskanaal.</p> <p>Onder de regenton aan de tuinberging bevinden zich eveneens brokstukken.</p>

Dringend verwijderen

- Verwijder het asbestafval.

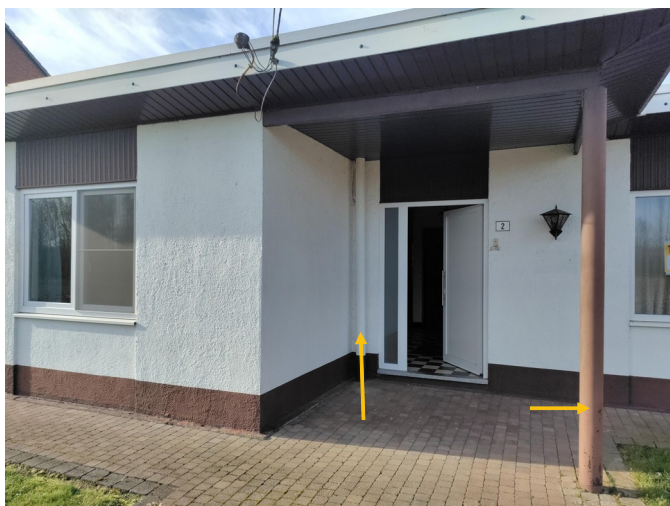
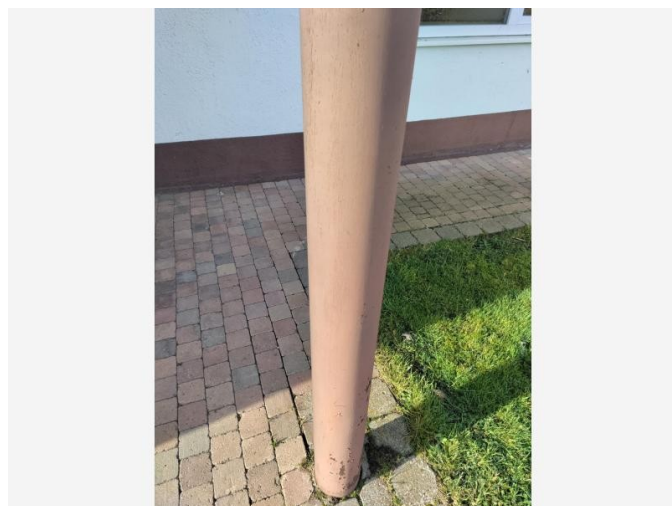
Eindbeoordeling materiaalrisico	Laag materiaalrisico en/of verlaagde kans op vezelvrijgave
---------------------------------	--

Gebondenheid	Categorie 1: hechtgebonden in oorsprong
Asbestsoort (vezeltype)	Crocidoliet aanwezig
Asbestconcentratie	Laag (< 50%)
Afschermingsgraad van het gehele materiaal	Enkel randen niet afgeschermd maar geen contact met binnenluchtstromen
Toestand van het materiaal	Licht beschadigd, licht verweerd. Intact materiaal type Pical – asbestboard of categorie III 'gebondenheid'

Beschrijving	Cement steunpilaar/regenwaterafvoer
Omgeving	Grenst aan binnen- en buitenlucht
Primaire drager	Fundering-draagstructuur (horizontaal, verticaal)
Asbestmateriaal	Verloren bekisting - Buis, koker
Bindmiddel van asbestmateriaal	Cement
Gebondenheid op basis van bindmiddel	Hecht
Hoeveelheid (lengte - omtrek - dikte - aantal)	• 2,50 m - 40,00 cm - 1,00 cm - 4 stuks
Totaal volume	0,04 m ³

Zorgvuldig beheren

- Zorg voor een veilig beheer. Vermijd het beschadigen van het asbestmateriaal. Controleer de toestand jaarlijks op wijzigingen.

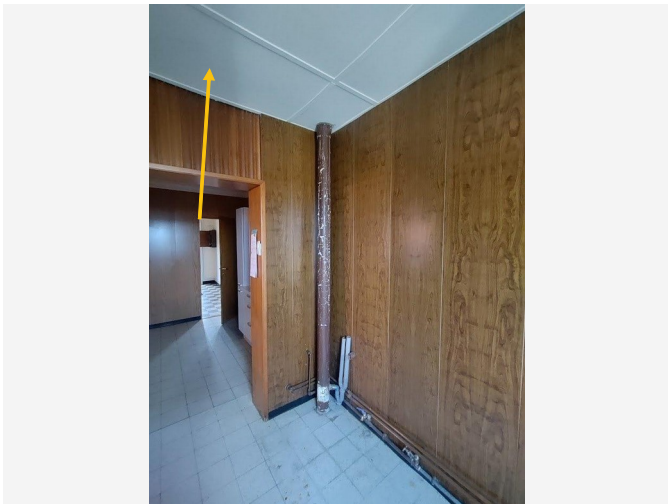
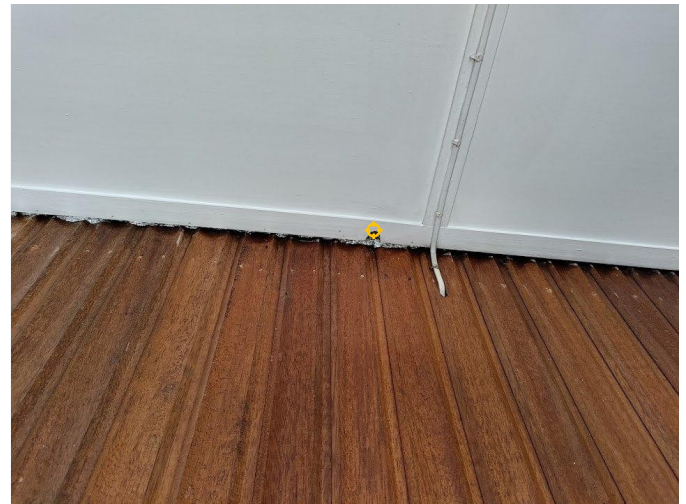
Eindbeoordeling materiaalisico	Laag materiaalisico en/of verlaagde kans op vezelvrijgave
--------------------------------	---

Gebondenheid	Categorie 1: hechtgebonden in oorsprong
Asbestsoort (vezeltype)	Alleen chrysotiel
Asbestconcentratie	Laag (< 50%)
Afschermingsgraad van het gehele materiaal	Geheel of deels (ook) vrij aan de binnenlucht
Toestand van het materiaal	Licht beschadigd, licht verweerd. Intact materiaal type Pical – asbestboard of categorie III 'gebondenheid'

#	Type	Referentie	Resultaat
5.1	Puntmonster	M6	Chrysotiel

Beschrijving	Plafondpanelen keuken
Omgeving	Binnen
Primaire drager	Binnenwand
Asbestmateriaal	Plaat, paneel, tablet - Type Menuiserite
Bindmiddel van asbestmateriaal	Cement

Zorgvuldig beheren

- Zorg voor een veilig beheer. Vermijd het beschadigen van het asbestmateriaal. Controleer de toestand jaarlijks op wijzigingen.

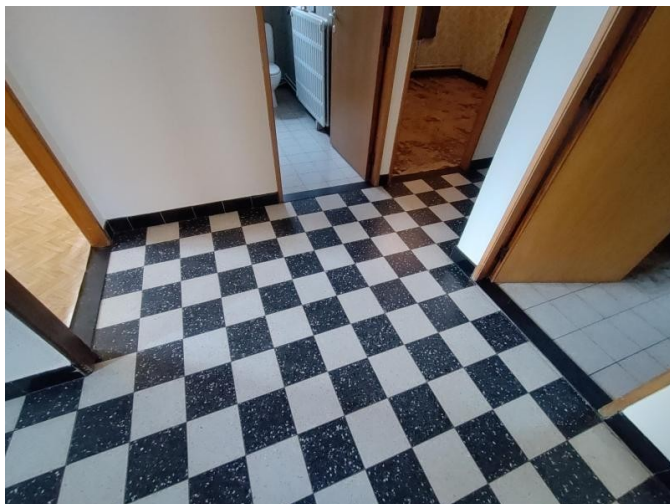
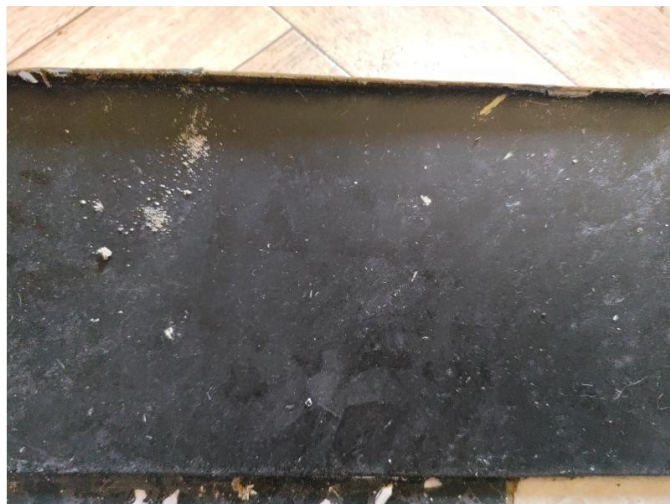
Eindbeoordeling materiaalrisico	Laag materiaalrisico en/of verlaagde kans op vezelvrijgave
---------------------------------	--

Gebondenheid	Categorie 1: hechtgebonden in oorsprong
Asbestsoort (vezeltype)	Alleen chrysotiel
Asbestconcentratie	Laag (< 50%)
Afschermingsgraad van het gehele materiaal	Geheel of deels (ook) vrij aan de binnenlucht
Toestand van het materiaal	Licht beschadigd, licht verweerd. Intact materiaal type Pical – asbestboard of categorie III 'gebondenheid'

Beschrijving	Massal deurdorpels
Omgeving	Binnen
Primaire drager	Wandopening verticaal (raam, deur, ...)
Asbestmateriaal	Plaat, paneel, tablet - Type Massal
Bindmiddel van asbestmateriaal	Cement
Gebondenheid op basis van bindmiddel	Hecht

Zorgvuldig beheren

- Zorg voor een veilig beheer. Vermijd het beschadigen van het asbestmateriaal. Controleer de toestand jaarlijks op wijzigingen.

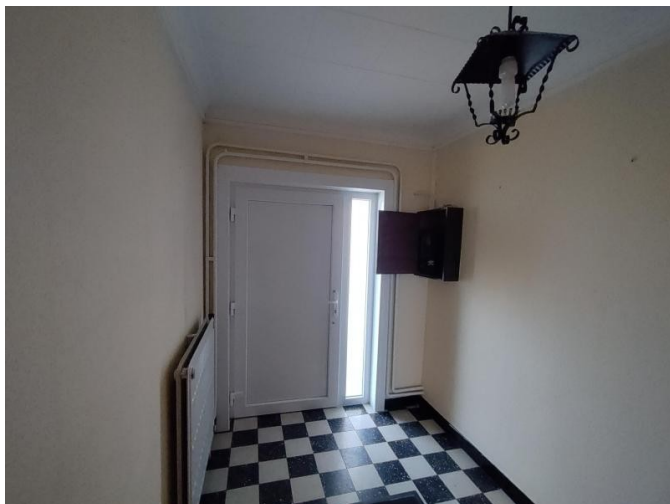
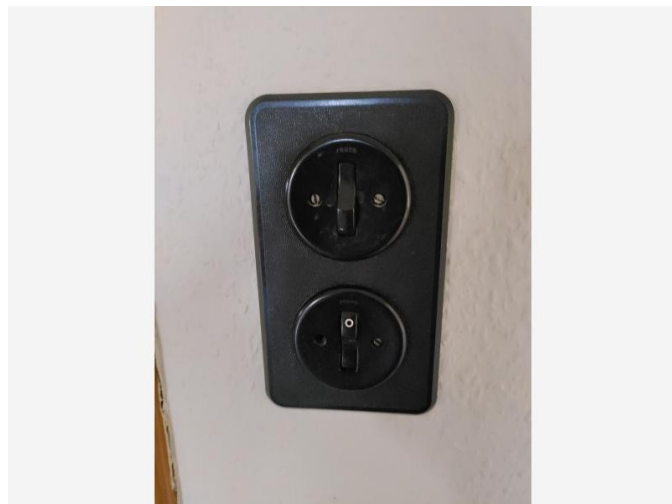
In oude bakeliet werd soms asbest toegepast. Gezien dit een actieve elektrische toepassing betreft, werden er geen stalen afgenomen. Deze wordt beschouwd als asbestverdacht.

Eindbeoordeling materiaalrisico	Laag materiaalrisico en/of verlaagde kans op vezelvrijgave
---------------------------------	--

Beschrijving	Bakeliet schakelmateriaal & radiatorknoppen
Omgeving	Binnen
Primaire drager	Communicatie en elektrische infrastructuur en uitrusting
Asbestmateriaal	Plaat, paneel, tablet - Type Bakeliet
Bindmiddel van asbestmateriaal	Kunststof of -hars
Gebondenheid op basis van bindmiddel	Hecht

Zorgvuldig beheren

- Zorg voor een veilig beheer. Vermijd het beschadigen van het asbestmateriaal. Controleer de toestand jaarlijks op wijzigingen.

- Eenvoudige handelingen: mag via doe-het-zelf of door werknemer(s) met opleidingsattest eenvoudige handelingen
Hechtgebonden asbest mag door werknemer(s) met opleidingsattest eenvoudige handelingen verwijderd worden. Vraag bij uw aannemer na of deze over een certificaat "eenvoudige handelingen" beschikt. Deze toepassing kan best verwijderd worden door een vakman die met elektrische installaties mag werken.

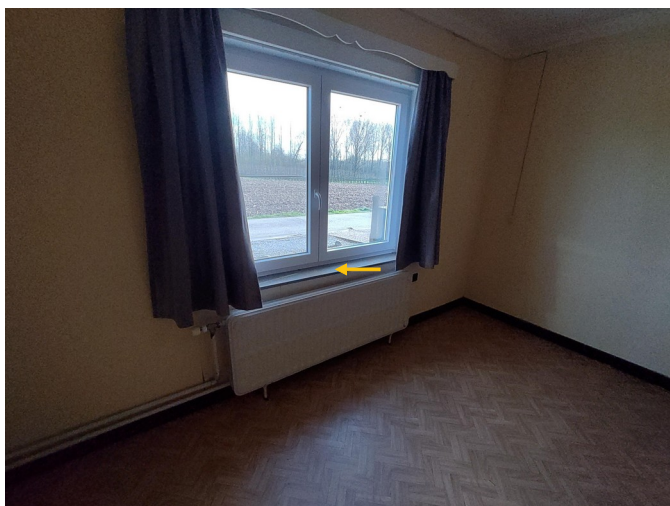
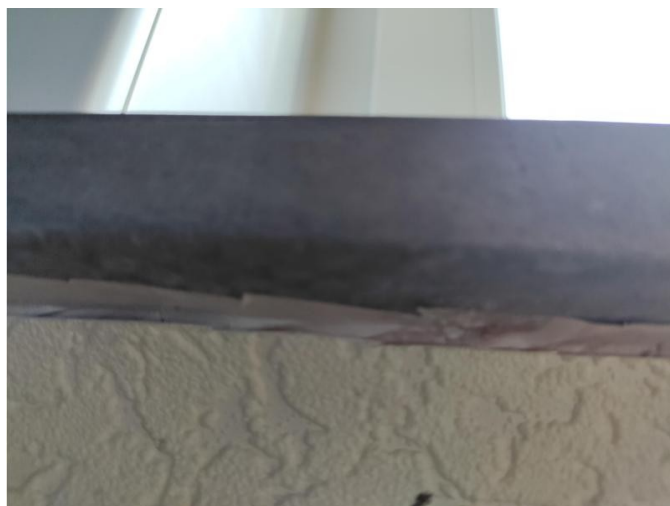
Eindbeoordeling materiaalrisico	Laag materiaalrisico en/of verlaagde kans op vezelvrijgave
---------------------------------	--

Gebondenheid	Categorie 1: hechtgebonden in oorsprong
Asbestsoort (vezeltype)	Alleen chrysotiel
Asbestconcentratie	Laag (< 50%)
Afschermingsgraad van het gehele materiaal	Geheel of deels (ook) vrij aan de binnenlucht
Toestand van het materiaal	Licht beschadigd, licht verweerd. Intact materiaal type Pical – asbestboard of categorie III 'gebondenheid'

Beschrijving	Massal vensterbanken
Omgeving	Binnen
Primaire drager	Wandopening verticaal (raam, deur, ...)
Asbestmateriaal	Plaat, paneel, tablet - Type Massal
Bindmiddel van asbestmateriaal	Cement
Gebondenheid op basis van bindmiddel	Hecht

Zorgvuldig beheren

- Zorg voor een veilig beheer. Vermijd het beschadigen van het asbestmateriaal. Controleer de toestand jaarlijks op wijzigingen.

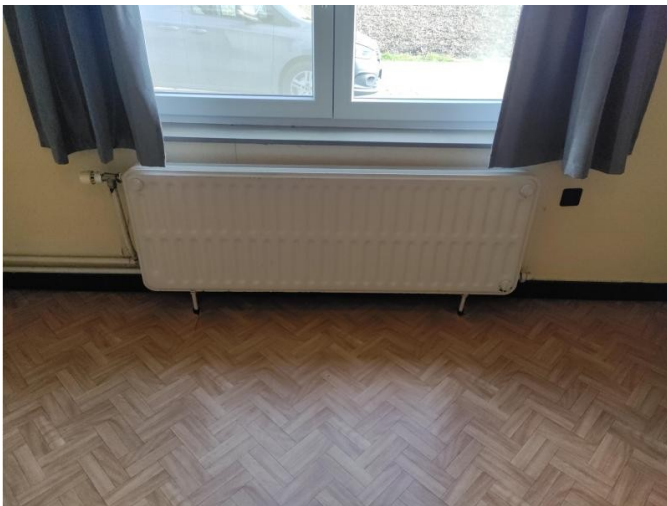
Dit type radiatoren kan asbesthoudende pakkingen tussen de radiatorelementen bevatten.

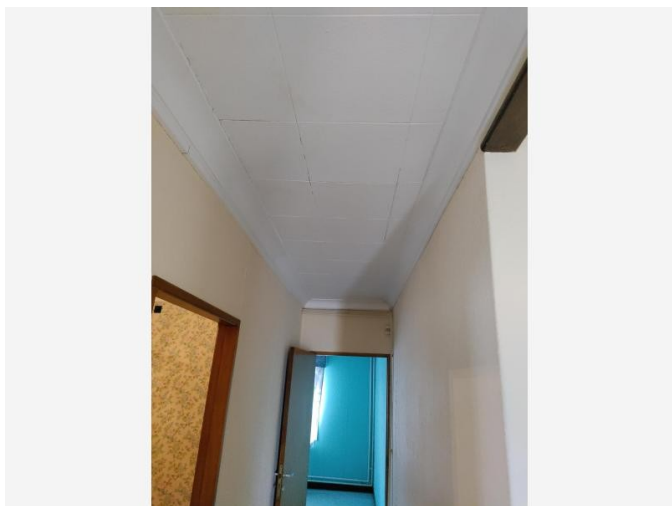
Alle wanden en plafonds bestaan uit houten & kartonnen panelen (muv de keuken). Dit is op meerdere plaatsen visueel vastgesteld.

Wat zich hierachter aan extra lagen (eventueel pleisterwerk, isolatie en dergelijke) bevindt, kon niet onderzocht worden.

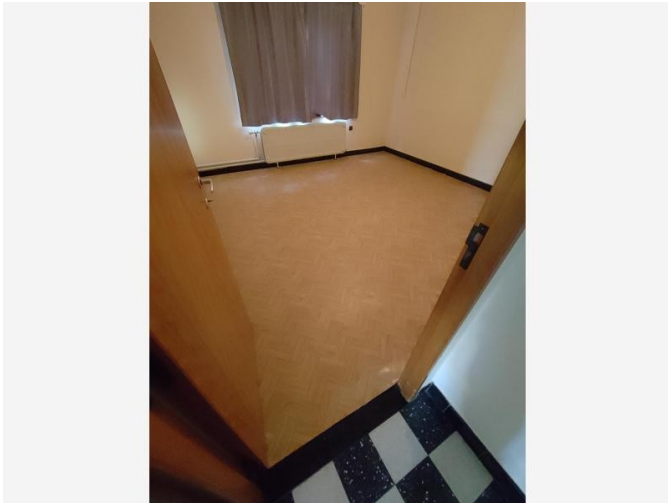
Het vloerzeilen in de voorste slaapkamer en de vinyltegels in de achterste kamer werden onderzocht en zijn niet asbestverdacht. Beide vloerbekledingen zijn flexibel van aard en hebben geen asbestverdachte onderzijde.

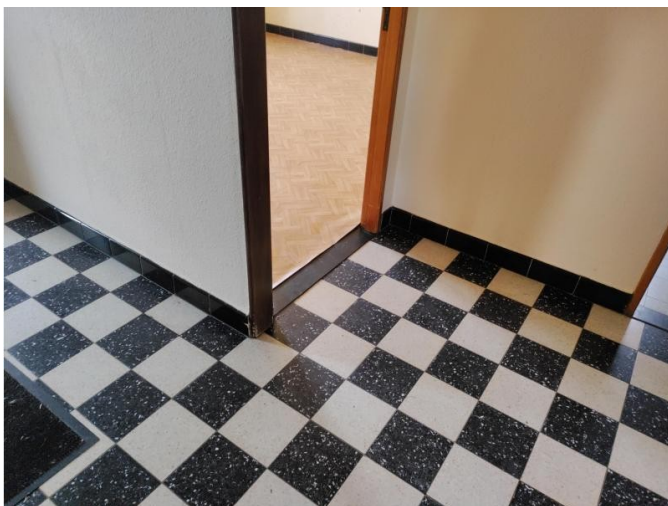
De lijmlaag achter de plinten kon niet bemonsterd worden zonder schade aan de tegels aan te brengen. Als er bij eventuele verbouwingen wil uitgesloten worden dat deze asbest bevatten, is een staalafname aangewezen.

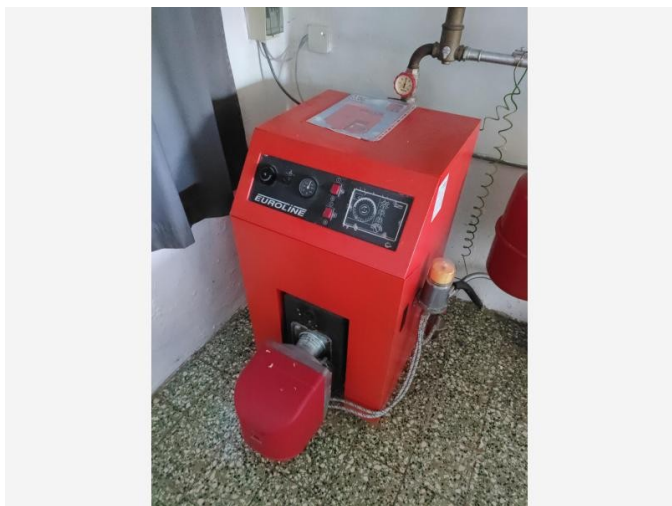
De verwarmingsketel dateert van na 2001 en bevat geen asbesthoudende materialen. Merk en model werden ook niet teruggevonden op de website van <https://www.iad-online.nl/>.

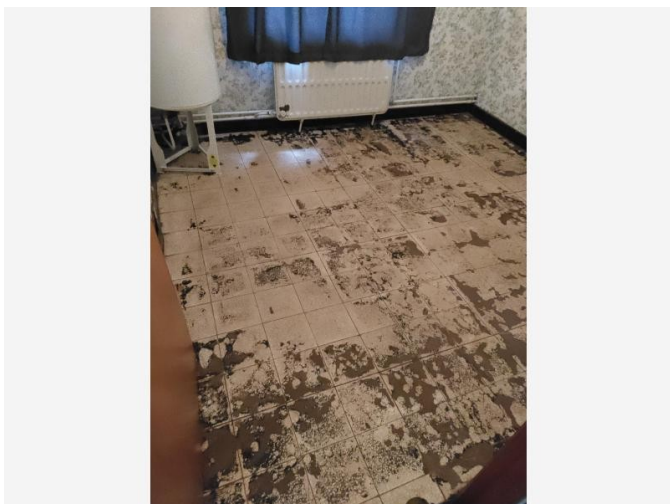
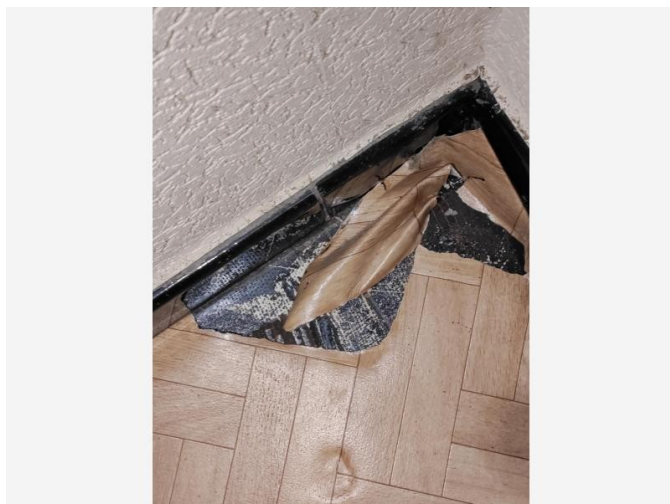
Geen asbest

#	Type	Referentie	Resultaat
14.1	Puntmonster	M5	Geen asbest

Beschrijving	Zwarte lijmlaag onder vloerzeil
Omgeving	Binnen
Primaire drager	Vloer
Bindmiddel van materiaal	Lijm

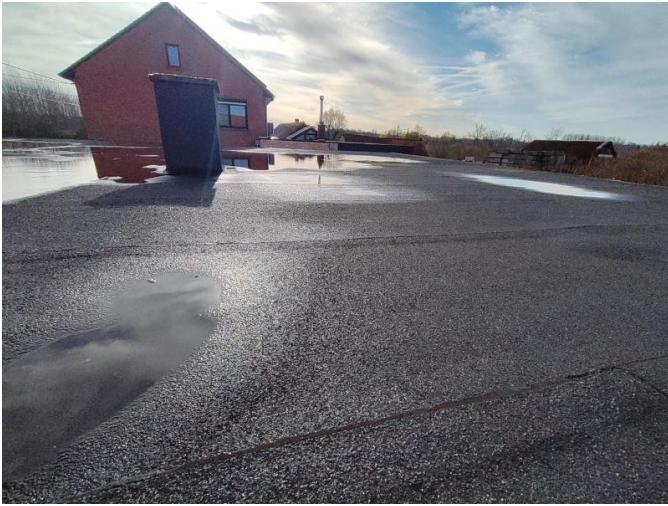
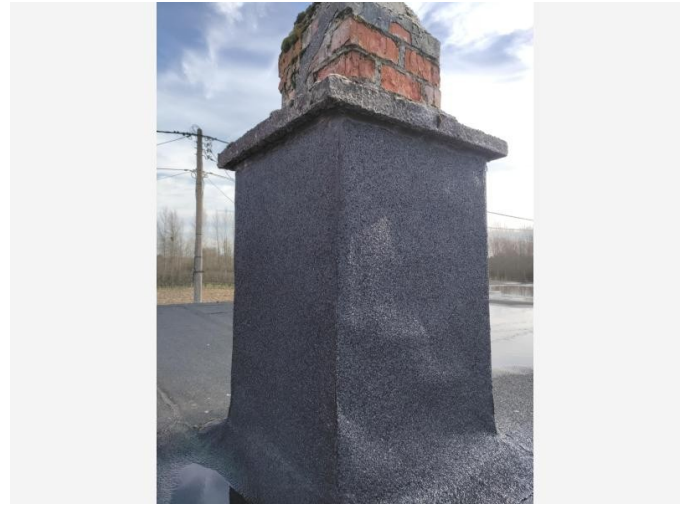
Fiche 15: Roofing plat dak

Geen asbest

Gebondenheid op basis van bindmiddel	Hecht
Hoeveelheid (oppervlakte - aantal)	<ul style="list-style-type: none"> • 110,00 m² - 1 stuk • 15,00 m² - 1 stuk
Totale oppervlakte	125,00 m ²
Identificatiemethode	Vaststelling met monstername
Destructieve handeling voor identificatie	Nee
Opmerking	<p>Staalafname aan een overhangende lap roofing om lekschade te vermijden. Dakbekleding zou rond 2015 nog vernieuwd zijn (geen factuur aanwezig) en ziet er ook nog in relatief goede staat uit.</p> <p>In oude roofinglagen kan asbest verwerkt zijn. Bij eventuele werken is een staalafname van de onderliggende lagen vereist om uit te sluiten of deze oudere lagen asbest bevatten.</p>
