Asbestinventarisatetest

Aardbruggenstraat 92, 3570 Alken

Attestnummer : 20230305-000100.000

Uitgegeven op : 05.03.2023

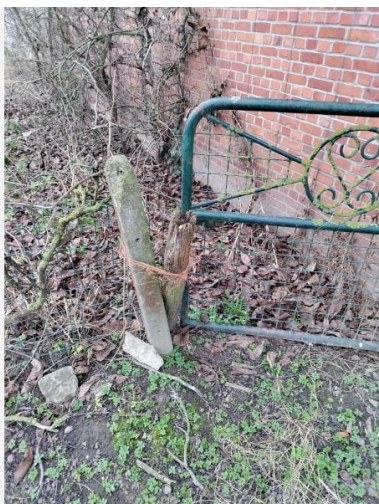
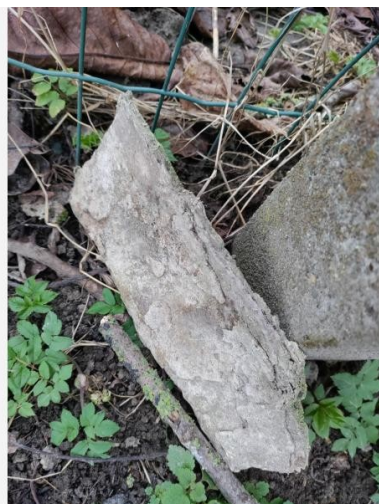
Dringend verwijderen

Beschrijving	Stuk golfplaat
Type afvalstof	Betreft resten (contaminatie) van verwerking of beschadiging
Type resten (contaminatie)	<ul style="list-style-type: none">• Stukken, fragmenten (los, opliggend)
Besmette materialen	<ul style="list-style-type: none">• Steenslag, puin of grond en stenen
Bron van de resten	Bron van de resten is niet meer aanwezig
Omgeving	Buiten
Primaire drager	Puin of gemengde grond en stenen (geen bodem)
Gebondenheid resten	Hecht
Hoeveelheid (gewicht - aantal)	<ul style="list-style-type: none">• 1,00 kg - 1 stuk
Totaal gewicht	1,00 kg
Eenvoudig bereikbaar	Ja
Identificatiemethode	Vaststelling zonder monsternamen

- Verwijder het asbestafval.

- Eenvoudige handelingen: mag via doe-het-zelf of door werknemer(s) met opleidingsattest eenvoudige handelingen
Hechtgebonden asbest mag via doe-het-zelf of door werknemer(s) met opleidingsattest eenvoudige handelingen verwijderd worden. Vraag bij uw aannemer na of deze over een certificaat "eenvoudige handelingen" beschikt. Neem de nodige veiligheidsmaatregelen zoals beschreven in de bijlagen indien u deze toepassing zelf gaat verwijderen.

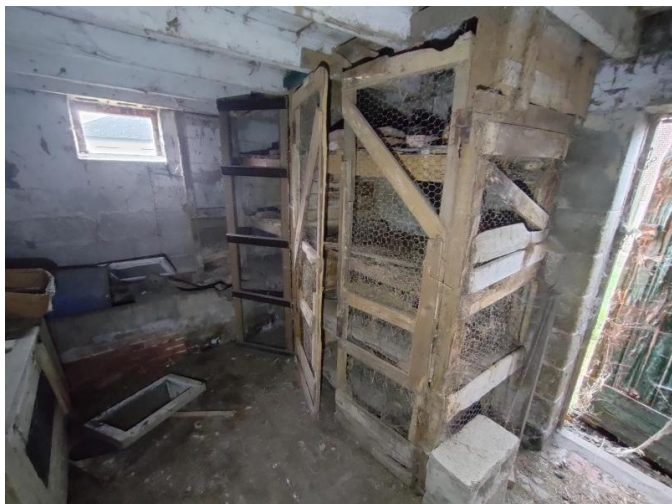
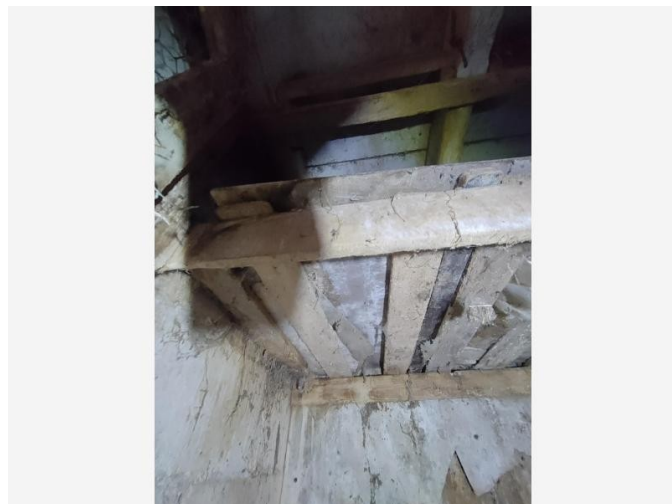
Het asbestmateriaal valt onder de mijlpaal van 2040.

Verwijderen

Eindbeoordeling materiaalrisico	Verhoogd materiaalrisico en/of verhoogde kans op vezelvrijgave
---------------------------------	--

Gebondenheid	Categorie 1: hechtgebonden in oorsprong
Asbestsoort (vezeltype)	Alleen chrysotiel
Asbestconcentratie	Laag (< 50%)
Afschermingsgraad van het gehele materiaal	Geheel of deels (ook) vrij aan de binnenlucht
Toestand van het materiaal	Matig beschadigd, matig verweerd

#	Type	Referentie	Resultaat
2.1	Puntmonster	M7	Chrysotiel

Beschrijving	Cementplaten stallen
Omgeving	Binnen
Primaire drager	Kippenhok
Asbestmateriaal	Plaat, paneel, tablet - Generiek
Bindmiddel van asbestmateriaal	Cement
Gebondenheid op basis van bindmiddel	Hecht
Hoeveelheid (oppervlakte - dikte - aantal)	• 2,50 m ² - 0,30 cm - 4 stuks

Totaal volume	0,03 m ³
Eenvoudig bereikbaar	Ja
Bevestigingswijze	<ul style="list-style-type: none">• Los (al dan niet bedekt)
Identificatiemethode	Vaststelling met monstername
Destructieve handeling voor identificatie	Nee
Opmerking	Legplanken van dierenhokken zijn bekleed met asbesthoudende cementplaten. van 2,3 m breed en 1 m diep

- Verwijder dit asbestmateriaal zo snel mogelijk. Volg de toestand goed op.

- Eenvoudige handelingen: mag via doe-het-zelf of door werknemer(s) met opleidingsattest eenvoudige handelingen
Hechtgebonden asbest mag via doe-het-zelf of door werknemer(s) met opleidingsattest eenvoudige handelingen verwijderd worden. Vraag bij uw aannemer na of deze over een certificaat "eenvoudige handelingen" beschikt. Neem de nodige veiligheidsmaatregelen zoals beschreven in de bijlagen indien u deze toepassing zelf gaat verwijderen.

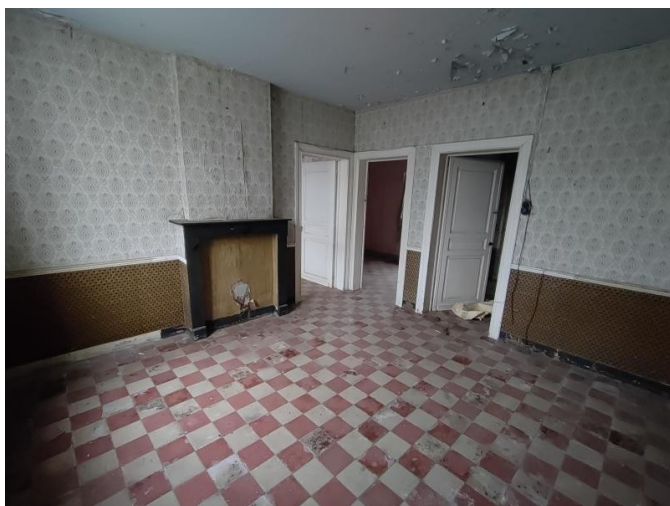
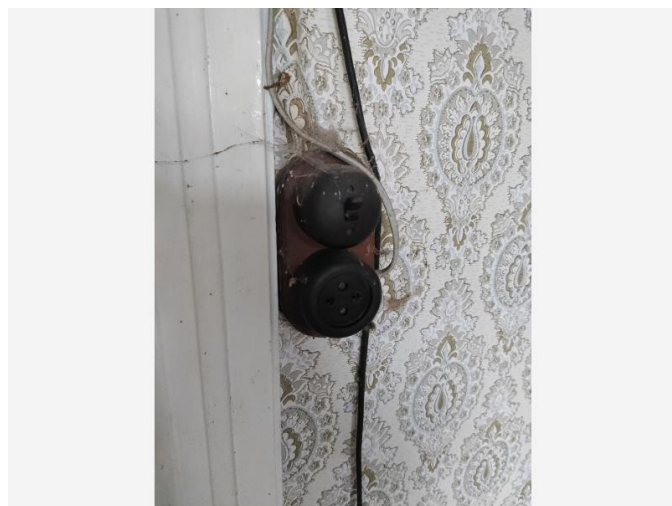
Het asbestmateriaal valt onder de mijlpaal van 2040.

Zorgvuldig beheren

Eindbeoordeling materiaalrisico	Zeer laag materiaalrisico en/of zeer lage kans op vezelvrijgave
---------------------------------	---

Gebondenheid	Categorie 1: hechtgebonden in oorsprong
Asbestsoort (vezeltype)	Alleen chrysotiel
Asbestconcentratie	Laag (< 50%)
Afschermingsgraad van het gehele materiaal	Geheel of deels (ook) vrij aan de binnenlucht
Toestand van het materiaal	Onbeschadigd, niet verweerd

Beschrijving	Bakeliet schakelaars
Omgeving	Binnen
Primaire drager	Binnenwand
Asbestmateriaal	Elektrische schakelaar - Bakeliet
Bindmiddel van asbestmateriaal	Kunststof of -hars
Gebondenheid op basis van bindmiddel	Hecht
Hoeveelheid (gewicht - aantal)	• 0,30 kg - 8 stuks
Totaal gewicht	2,40 kg
Eenvoudig bereikbaar	Ja
Bevestigingswijze	• Geschroefd

Identificatiemethode	Vaststelling zonder monstername
Destructieve handeling voor identificatie	Nee
Opmerking	Lichtschakelaars, stopcontacten en elektriciteitskast (living) zijn vervaardigd uit bakeliet en kunnen asbest bevatten.

- Zorg voor een veilig beheer. Vermijd het beschadigen van het asbestmateriaal. Controleer de toestand jaarlijks op wijzigingen.

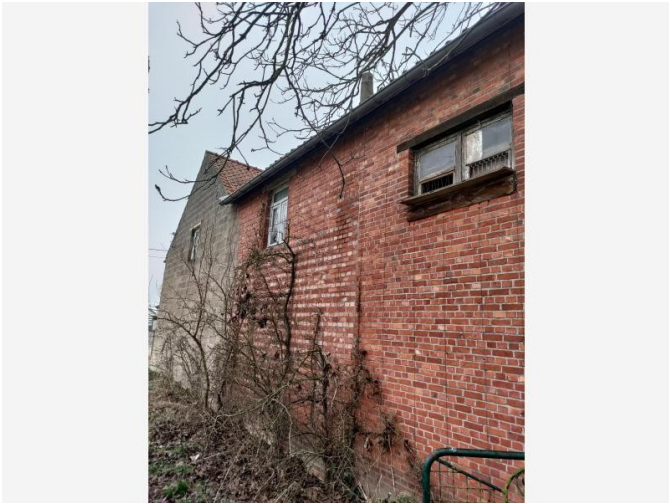
Situeringfoto

Permanente beperking

Reden: Het te onderzoeken materiaal situeert zich hoger dan 3,50 m te rekenen vanaf een veilige ondergrond

Uitleg van de asbestdeskundige: Niet bereikbaar via veilige ondergrond.

(Asbest)materiaal	Buis, koker, leiding, pijp, doorvoer
Karakterisatie	Asbest (verdacht)
Primaire drager	Schuin dak

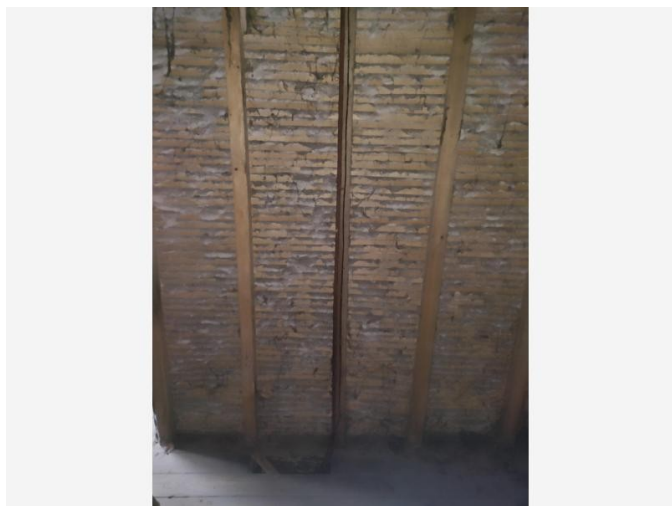
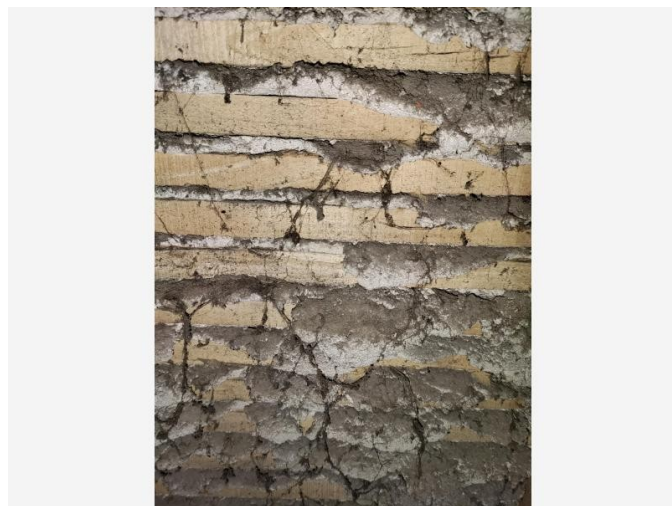
Geen asbest

#	Type	Referentie	Resultaat
5.1	Puntmonster	M10	Geen asbest

Beschrijving	Voegsel
Omgeving	Binnen
Primaire drager	Binnenwand
Bindmiddel van materiaal	Gips - kalk

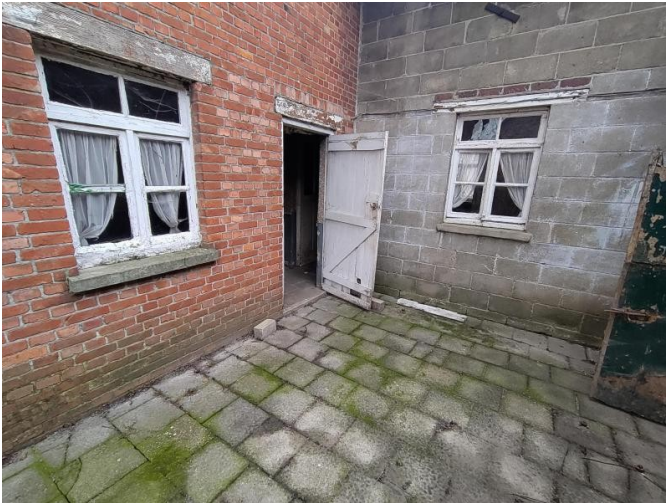
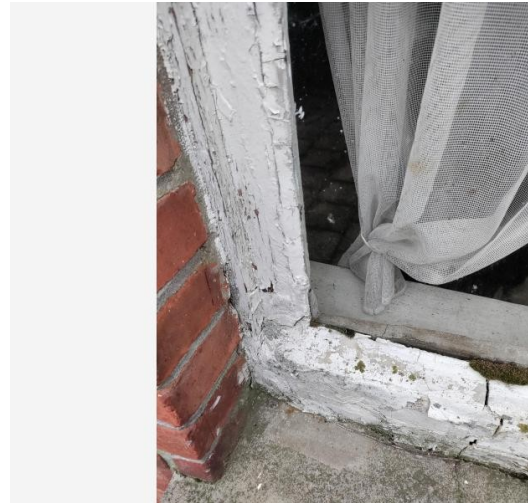
Fiche 6: Mastiek ramen

Geen asbest

#	Type	Referentie	Resultaat
6.1	Puntmonster	M8	Geen asbest

Beschrijving	Mastiek ramen
Omgeving	Buiten
Primaire drager	Wandopening verticaal (raam, deur, ...)
Bindmiddel van materiaal	Kitten, mastiek, pasta

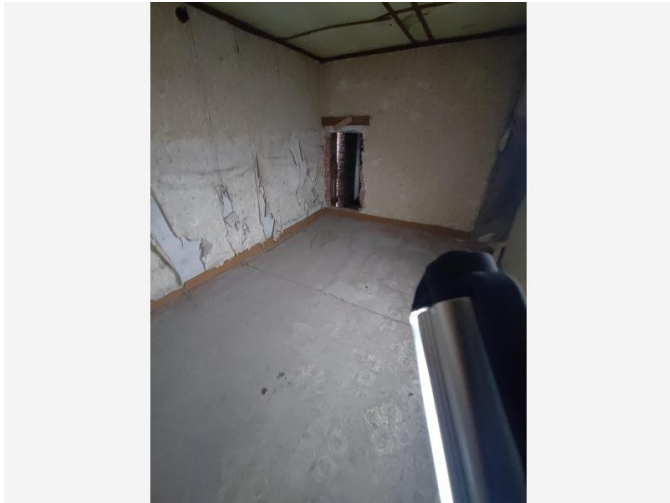
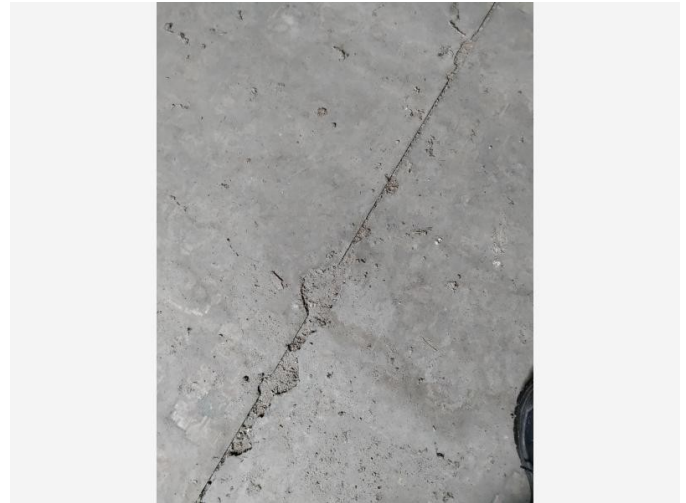
Geen asbest

#	Type	Referentie	Resultaat
7.1	Puntmonster	M9	Geen asbest

Beschrijving	Vloerzeil
Omgeving	Binnen
Primaire drager	Vloer
Bindmiddel van materiaal	Karton - papier - viltachtig

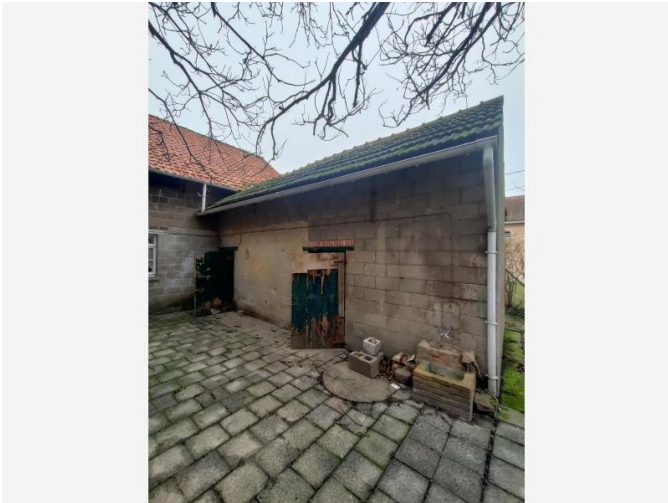
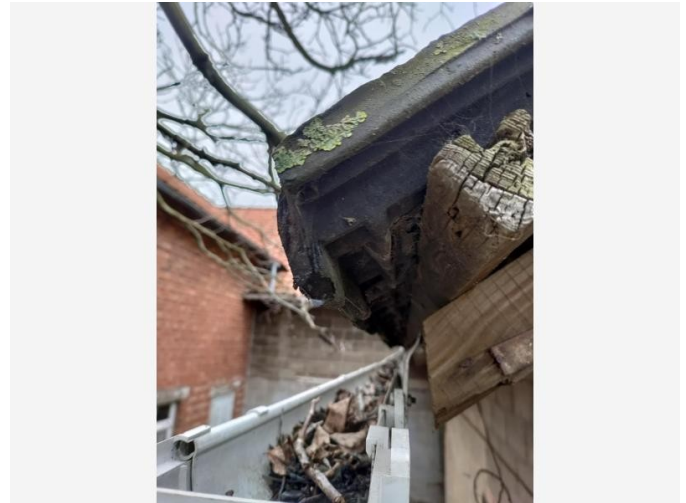
Fiche 8: Dakpannen schuur

Geen asbest

#	Type	Referentie	Resultaat
8.1	Puntmonster	M6	Geen asbest

Beschrijving	Dakpannen schuur
Omgeving	Buiten
Primaire drager	Schuin dak
Bindmiddel van materiaal	Cement

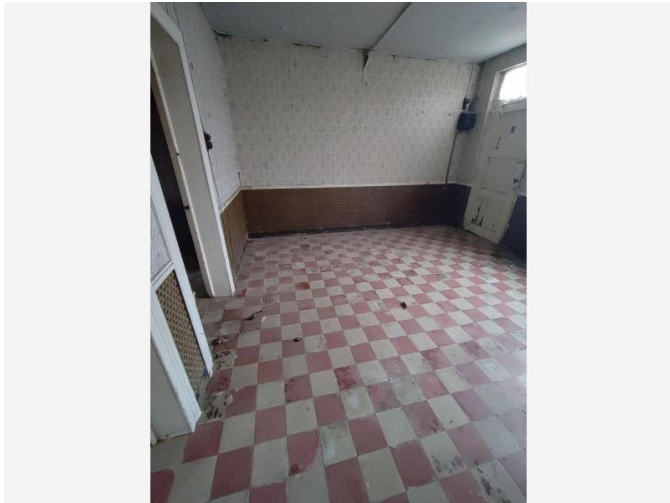
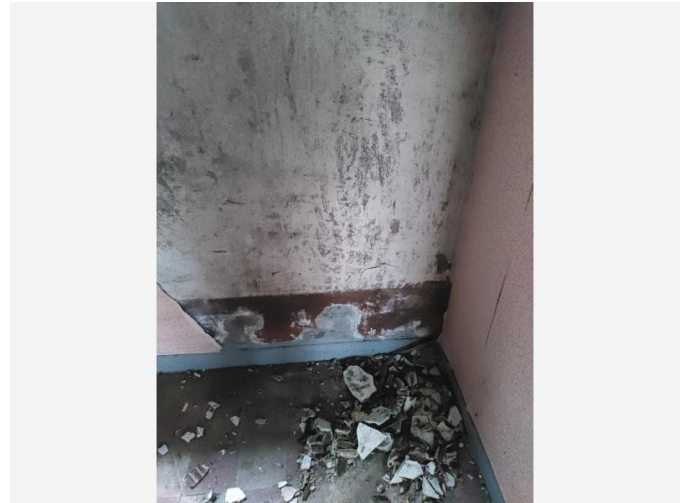
Geen asbest

#	Type	Referentie	Resultaat
9.1	Mengmonster	M11	Geen asbest

Beschrijving	Pleisterwerk
Omgeving	Binnen
Primaire drager	Binnenwand
Bindmiddel van materiaal	Gips - kalk
