Asbestinventarisatetest

Hernerweg 130, 3730 Hoeselt

Attestnummer : 20240502-000282.000

Uitgegeven op : 02.05.2024

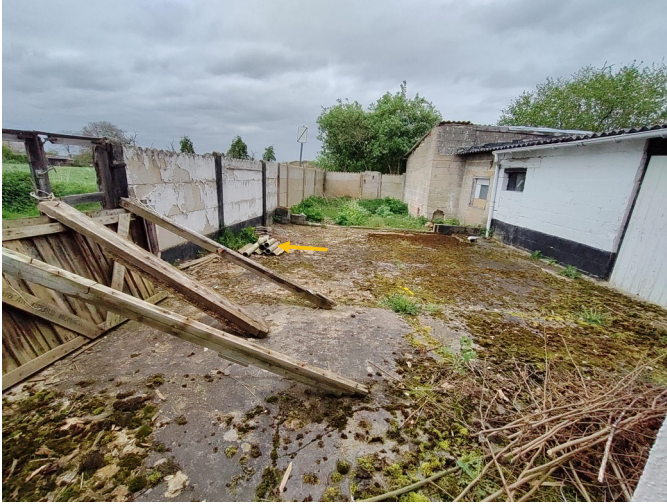
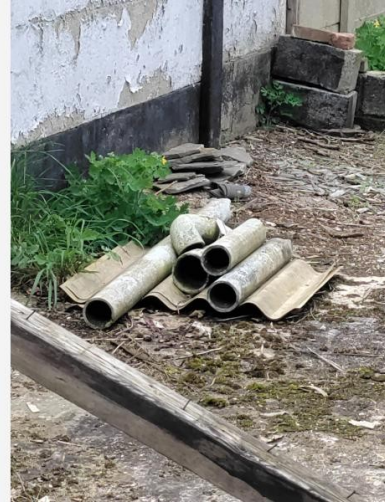
Het asbestmateriaal valt onder de mijlpaal van 2040.

Beschrijving	Losliggende stukken asbestcement
Type afvalstof	Betreft resten (contaminatie) van verwerking of beschadiging
Type resten (contaminatie)	<ul style="list-style-type: none"> • Stukken, fragmenten (los, opliggend)
Besmette materialen	<ul style="list-style-type: none"> • Geen (er is geen vermenging met ander materiaal)
Bron van de resten	Bron van de resten is niet meer aanwezig
Omgeving	Buiten
Primaire drager	Gedemonteerd of buitengebruik gesteld materiaal
Gebondenheid resten	Hecht
Hoeveelheid (gewicht - aantal)	<ul style="list-style-type: none"> • 5,00 kg - 2 stuks • 7,00 kg - 4 stuks • 3,00 kg - 1 stuk • 5,00 kg - 1 stuk • 50,00 kg - 1 stuk
Totaal gewicht	96,00 kg
Eenvoudig bereikbaar	Ja
Identificatiemethode	Vaststelling zonder monstername
Opmerking	<p>Op de binnenkoer liggen stukken goldplaat en rookgaskanalen.</p> <p>In de achterbouw liggen meerdere brokstukken van leien en een gedemonteerde buis.</p>

- Verwijder het asbestafval.

- Eenvoudige handelingen: mag via doe-het-zelf of door werknemer(s) met opleidingsattest eenvoudige handelingen
Hechtgebonden asbest mag via doe-het-zelf of door werknemer(s) met opleidingsattest eenvoudige handelingen verwijderd worden. Vraag bij uw aannemer na of deze over een certificaat "eenvoudige handelingen" beschikt. Neem de nodige veiligheidsmaatregelen zoals beschreven in de bijlagen indien u deze toepassing zelf gaat verwijderen. Verwijder deze toepassing alleen via doe-het-zelf indien u deze in zijn geheel zonder te breken kan verwijderen.

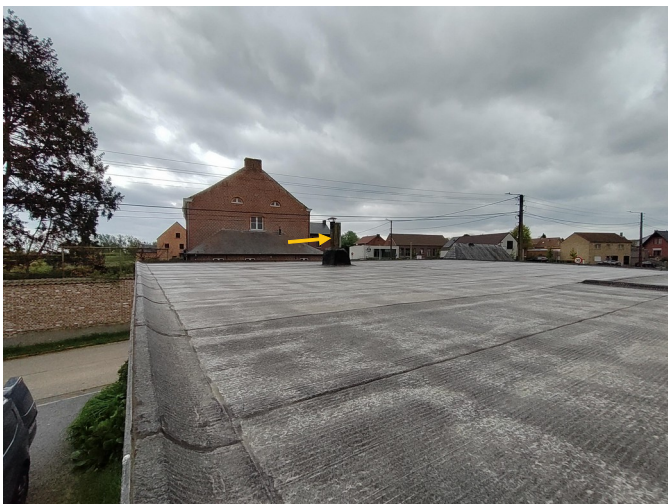
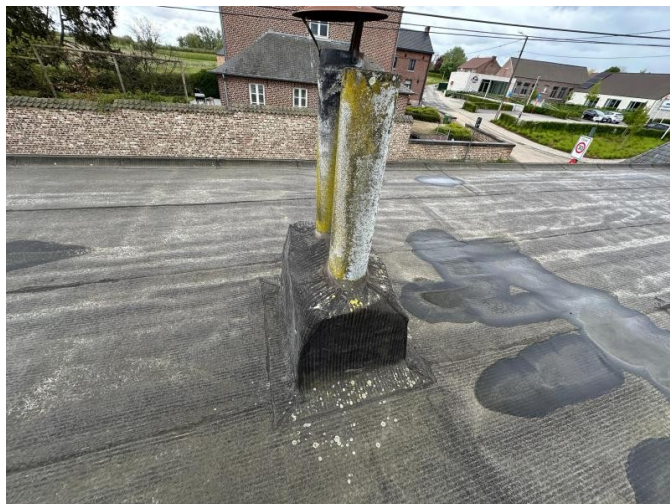
Eindbeoordeling materiaalrisico	Hoog materiaalrisico en/of hoge kans op vezelvrijgave
---------------------------------	---

Gebondenheid	Categorie 1: hechtgebonden in oorsprong
Asbestsoort (vezeltype)	Crocidoliet aanwezig
Asbestconcentratie	Laag (< 50%)
Afschermingsgraad van het gehele materiaal	Geheel of deels (ook) vrij aan binnenluchtstromen
Toestand van het materiaal	Matig beschadigd, matig verweerd

Beschrijving	Rookgaskanalen
Omgeving	Grenst aan binnen- en buitenlucht
Primaire drager	HVAC infrastructuur en uitrusting
Asbestmateriaal	Rookgaskanaal
Bindmiddel van asbestmateriaal	Cement
Gebondenheid op basis van bindmiddel	Hecht
Hoeveelheid (lengte - omtrek - dikte - aantal)	<ul style="list-style-type: none">• 1,00 m - 40,00 cm - 1,00 cm - 1 stuk
Totaal volume	0,004 m ³
Eenvoudig bereikbaar	Ja
Bevestigingswijze	<ul style="list-style-type: none">• Geklemd
Identificatiemethode	Vaststelling zonder monsternamen

- Verwijder dit asbestmateriaal zo snel mogelijk. Volg de toestand goed op.

- Eenvoudige handelingen: mag via doe-het-zelf of door werknemer(s) met opleidingsattest eenvoudige handelingen
Hechtgebonden asbest mag via door werknemer(s) met opleidingsattest eenvoudige handelingen verwijderd worden. Vraag bij uw aannemer na of deze over een certificaat "eenvoudige handelingen" beschikt. Ga deze toepassing niet via doe het zelf verwijderen

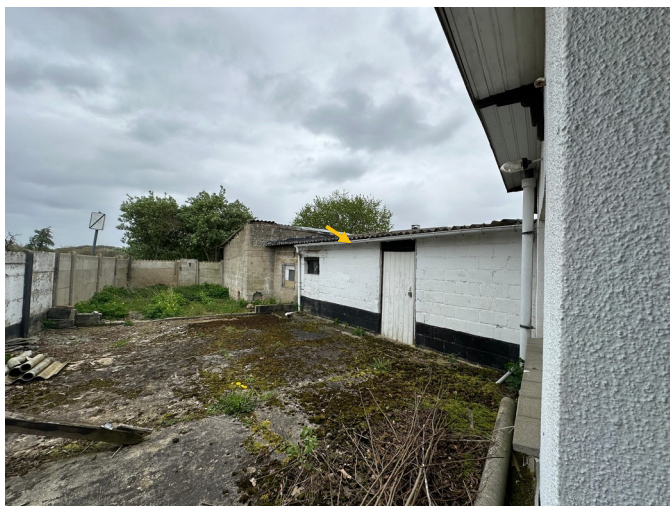
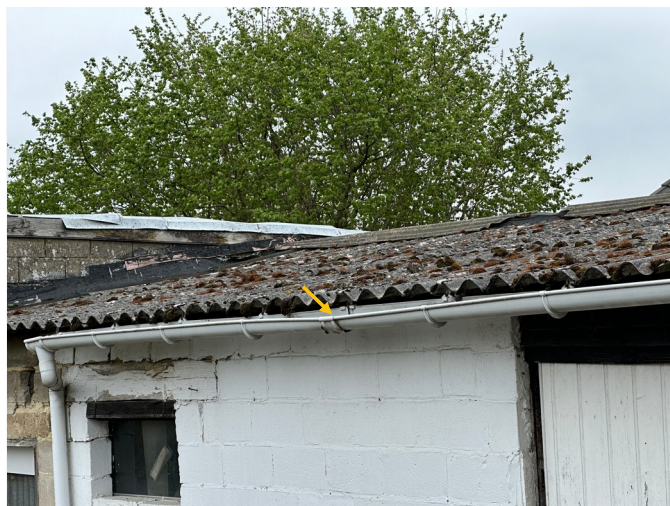
Beschrijving	Slib in dakgoot
Type afvalstof	Betreft resten (contaminatie) van verwerking of beschadiging
Type resten (contaminatie)	<ul style="list-style-type: none">Stof, deeltjes < 4 mm, flinters, gruis (vermengd in materiaal)
Besmette materialen	<ul style="list-style-type: none">Sediment (dakgoot, afvoerbuï, regenwaterput, ...)
Bron van de resten	Golfplaten dak
Omgeving	Buiten
Primaire drager	Schuin dak
Gebondenheid resten	Niet hecht
Hoeveelheid (gewicht - aantal)	<ul style="list-style-type: none">1,00 kg - 1 stuk
Totaal gewicht	1,00 kg
Eenvoudig bereikbaar	Ja
Identificatiemethode	Vaststelling zonder monstername

- Verwijder het asbestafval.

- Eenvoudige handelingen: mag via doe-het-zelf of door werknemer(s) met opleidingsattest eenvoudige handelingen
Het bladafval eerst bevochtigen voor het te verwijderen en het slib traag doorspoelen (indien aangesloten op de rioleringen) of verwijderen (indien aangesloten op een regenwaterput). Indien uw dakgoot is aangesloten op een regenwaterput gebruikt u het regenwater best niet meer voor het besproeien van de (moes-)tuin en uw wasmachine. Voor het spoelen van toiletten vormt dit geen risico. Wanneer u het asbestdak in een latere fase verwijdert laat u best ook uw regenwaterput reinigen door een gespecialiseerde firma.

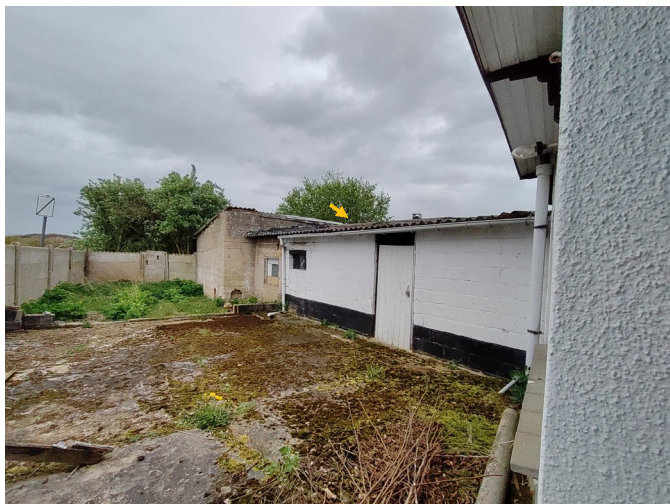
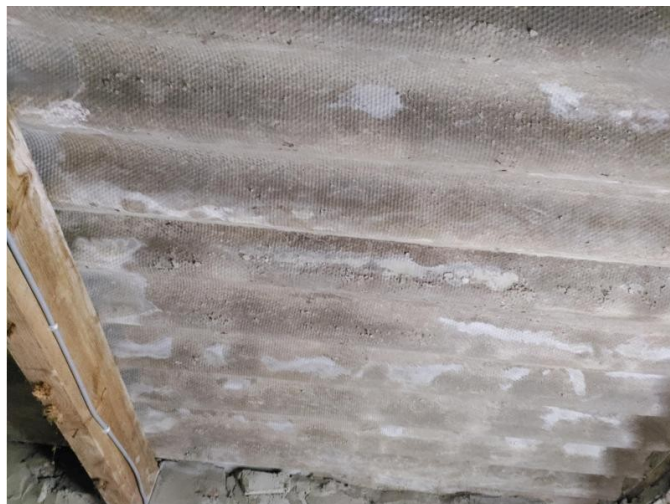
Eindbeoordeling materiaalrisico	Hoog materiaalrisico en/of hoge kans op vezelvrijgave
---------------------------------	---

Gebondenheid	Categorie 1: hechtgebonden in oorsprong
Asbestsoort (vezeltype)	Crocidoliet aanwezig
Asbestconcentratie	Laag (< 50%)
Afschermingsgraad van het gehele materiaal	Geheel of deels (ook) vrij aan de binnenlucht
Toestand van het materiaal	Matig beschadigd, matig verweerd

Beschrijving	Golfplaten daken
Omgeving	Grenst aan binnen- en buitenlucht
Primaire drager	Schuin dak
Asbestmateriaal	Dak- en gevelbekleding - Golfplaat
Bindmiddel van asbestmateriaal	Cement
Gebondenheid op basis van bindmiddel	Hecht
Hoeveelheid (oppervlakte - aantal)	• 125,00 m ² - 1 stuk
Totale oppervlakte	125,00 m ²
Eenvoudig bereikbaar	Ja

- Verwijder dit asbestmateriaal zo snel mogelijk. Volg de toestand goed op.
- Hemelwater dat afspoelt van asbestcement daken of gevels kan asbestdeeltjes bevatten. Gebruik het enkel voor gesloten circuits (bv. spoelen toiletten). Reinig na het vervangen van het dak of de gevel de dakgoten en regenwaterput of -ton om asbesthoudend sediment of slib te verwijderen

- Eenvoudige handelingen: mag via doe-het-zelf of door werknemer(s) met opleidingsattest eenvoudige handelingen
Hechtgebonden asbest mag via doe-het-zelf of door werknemer(s) met opleidingsattest eenvoudige handelingen verwijderd worden. Vraag bij uw aannemer na of deze over een certificaat "eenvoudige handelingen" beschikt. Gelet op de mate van verwerking en de oppervlakte wordt afgeraden dit via doe-het-zelf te verwijderen.

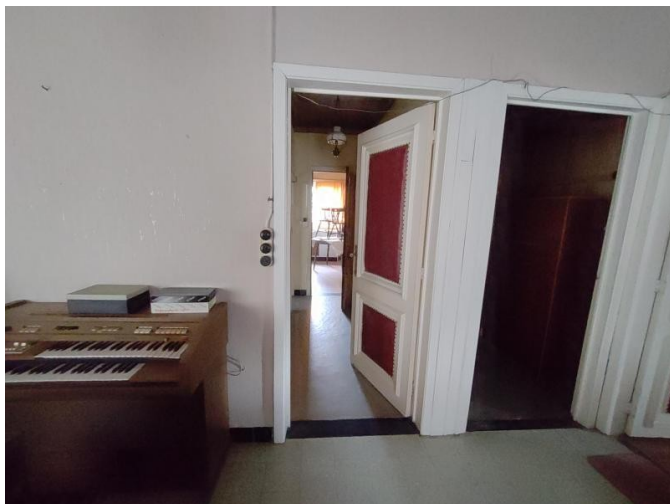
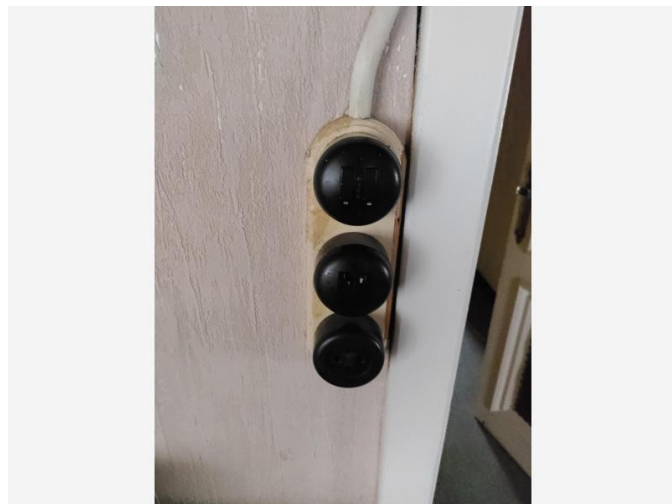
In oude bakeliet werd soms asbest toegepast. Gezien dit een actieve elektrische toepassing betreft, werden er geen stalen afgenomen. Deze wordt beschouwd als asbestverdacht.

Eindbeoordeling materiaalrisico	Laag materiaalrisico en/of verlaagde kans op vezelvrijgave
---------------------------------	--

Beschrijving	Bakeliet elektro
Omgeving	Binnen
Primaire drager	Communicatie en elektrische infrastructuur en uitrusting
Asbestmateriaal	Plaat, paneel, tablet - Type Bakeliet
Bindmiddel van asbestmateriaal	Kunststof of -hars
Gebondenheid op basis van bindmiddel	Hecht
Hoeveelheid (oppervlakte - dikte - aantal)	• 0,10 m ² - 1,00 cm - 19 stuks

- Zorg voor een veilig beheer. Vermijd het beschadigen van het asbestmateriaal. Controleer de toestand jaarlijks op wijzigingen.

- Eenvoudige handelingen: mag via doe-het-zelf of door werknemer(s) met opleidingsattest eenvoudige handelingen
Hechtgebonden asbest mag door werknemer(s) met opleidingsattest eenvoudige handelingen verwijderd worden. Vraag bij uw aannemer na of deze over een certificaat "eenvoudige handelingen" beschikt. Deze toepassing kan best verwijderd worden door een vakman die met elektrische installaties mag werken.

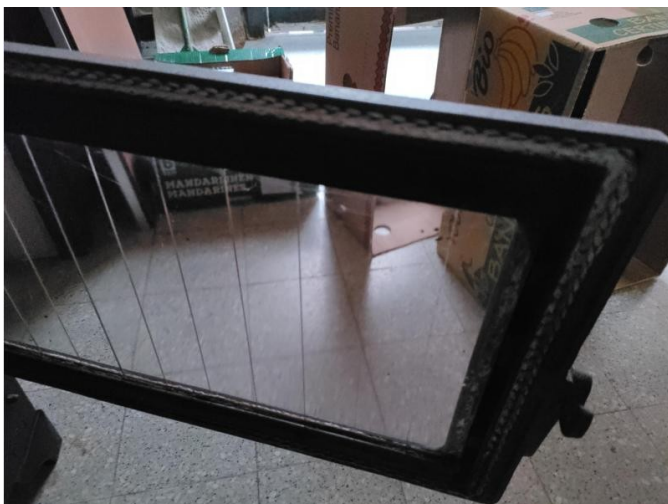
De koorden van de kachel zijn glanzend en zijn niet asbestverdacht.

Wees bij latere vervanging wel aandachtig voor eventueel achtergebleven resten van de oude koorden. Deze kunnen asbesthoudend zijn geweest. Neem de nodige beschermingsmaatregelen zoals beschreven in de bijlagen.

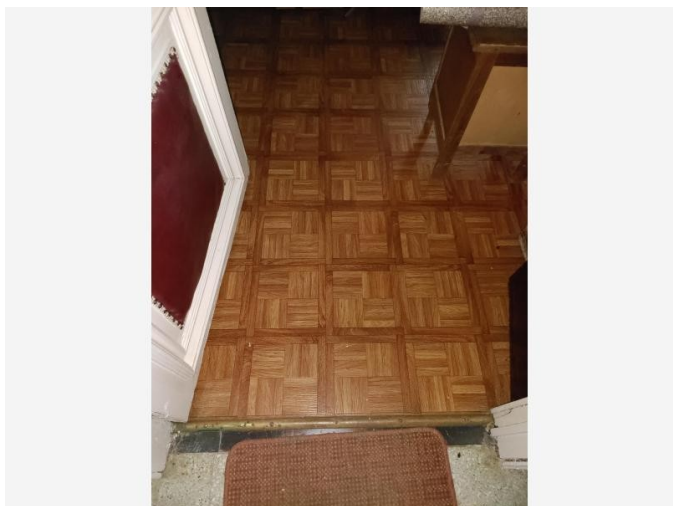
De vloerzeilen werden onderzocht en zijn uitgezonderd het vloerzeil in de slaapkamer niet asbestverdacht. In het badkamer zijn 2 vloerzeilen over elkaar bevestigd. Beide niet asbestverdacht.

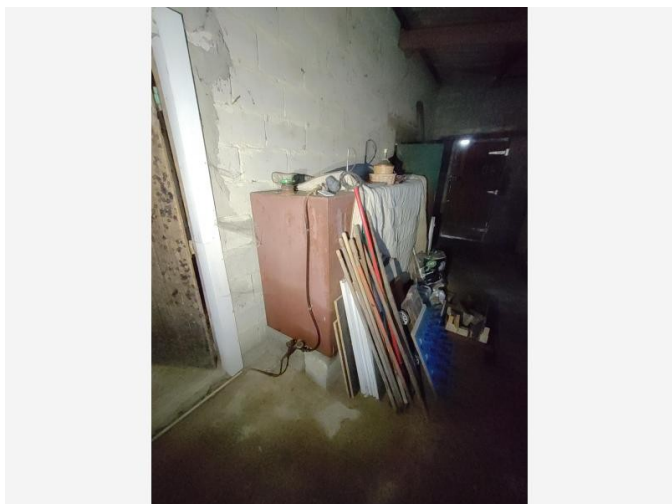
In oude mazouttanks werden soms asbesthoudende onderdelen gebruikt.

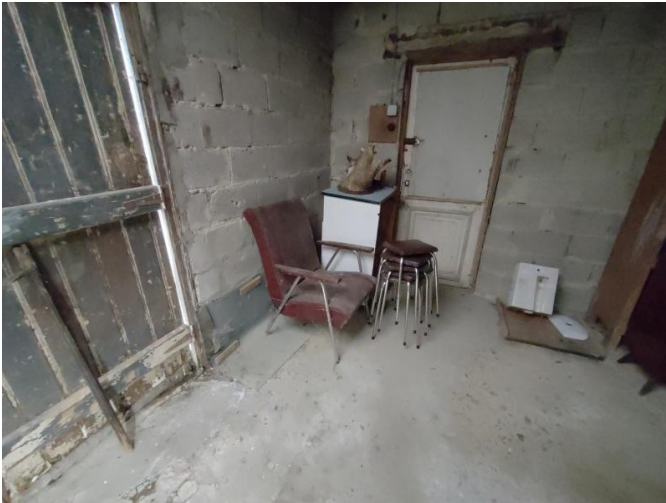
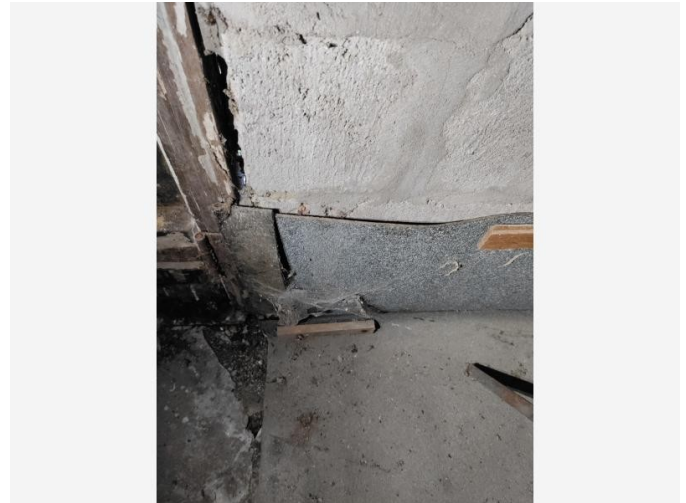
Fiche 10: Roofing tegen muur

#	Type	Referentie	Resultaat
10.1	Puntmonster	M9	Geen asbest

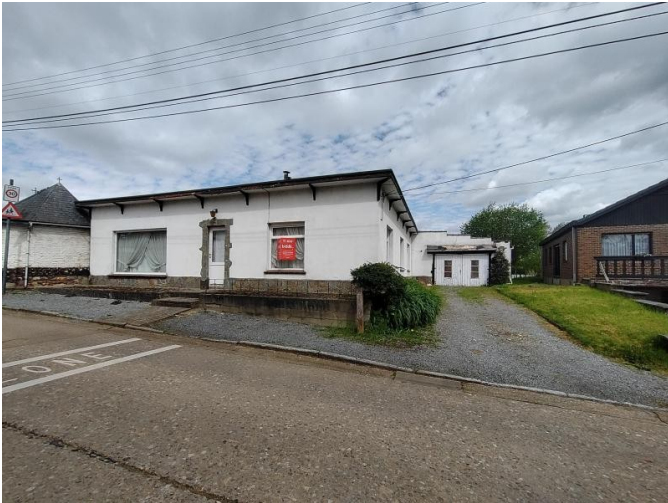
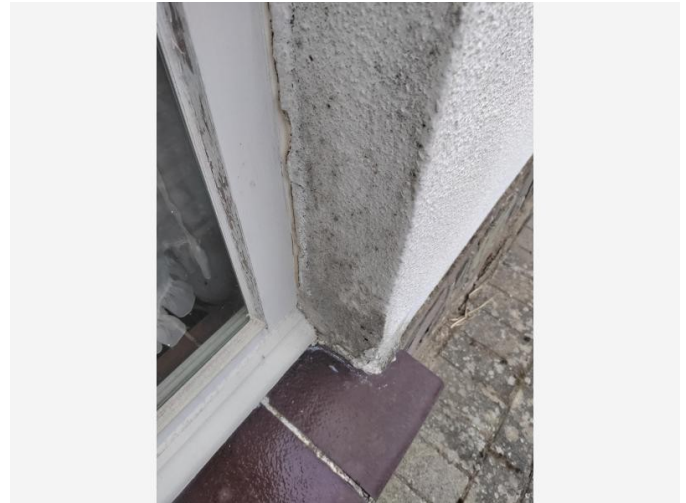
Fiche 11: Crepi buitenmuren

#	Type	Referentie	Resultaat
11.1	Mengmonster	M6	Geen asbest

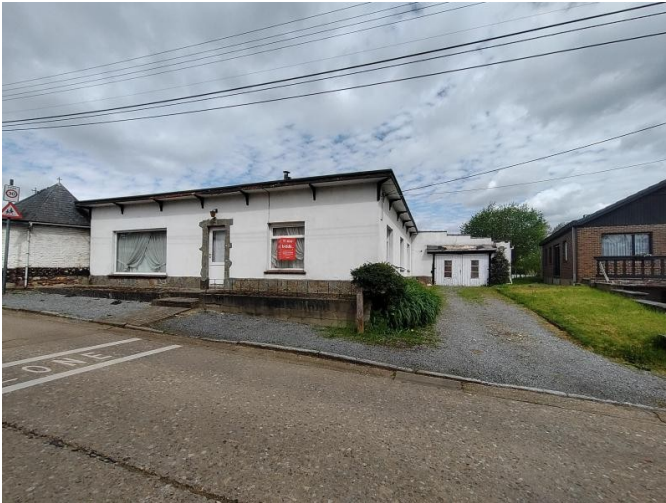
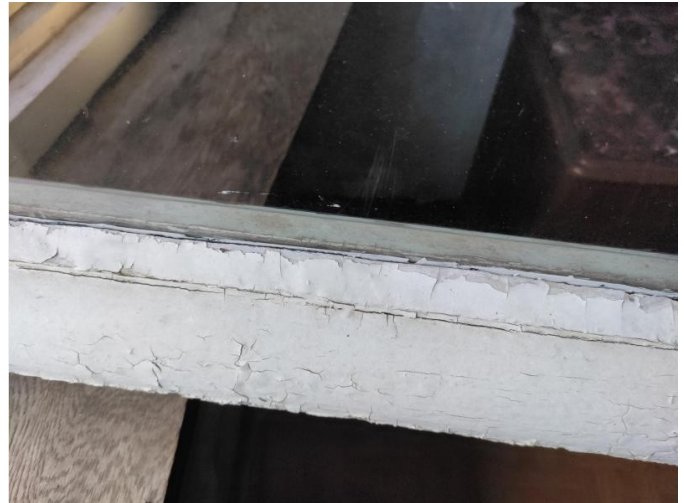
Fiche 12: Stopverf ramen

#	Type	Referentie	Resultaat
12.1	Mengmonster	M7	Geen asbest

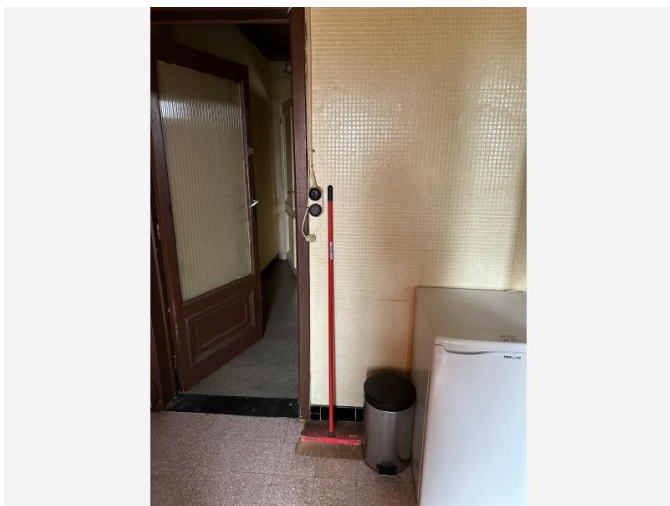
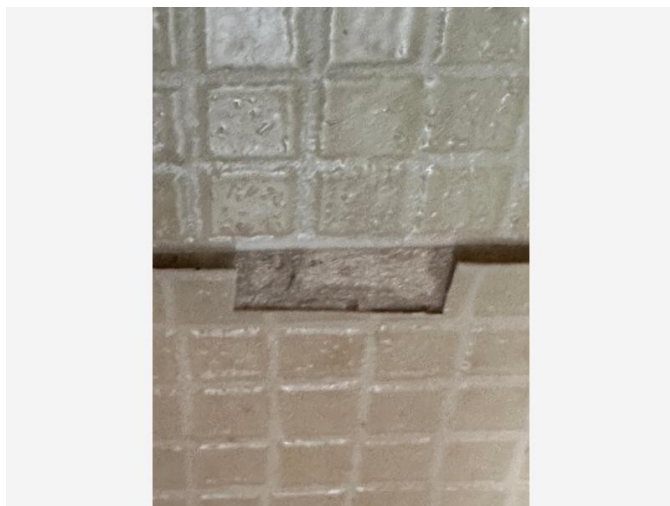
#	Type	Referentie	Resultaat
13.1	Puntmonster	M3	Geen asbest

Beschrijving	Wandzeil / behang keuken
Omgeving	Binnen
Primaire drager	Binnenwand
Bindmiddel van materiaal	Karton - papier - viltachtig

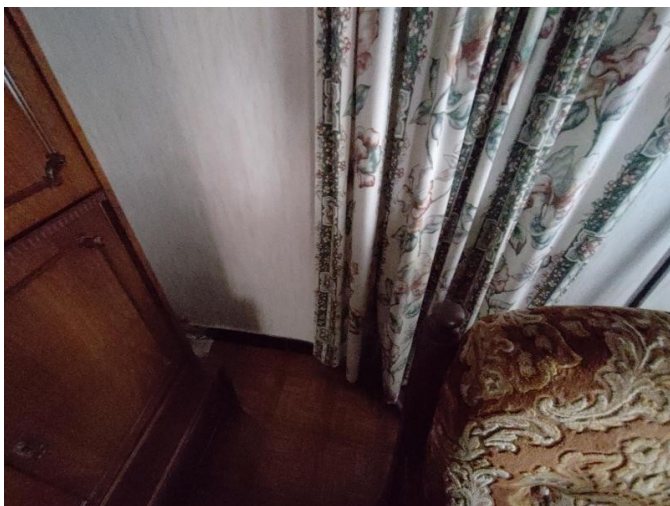
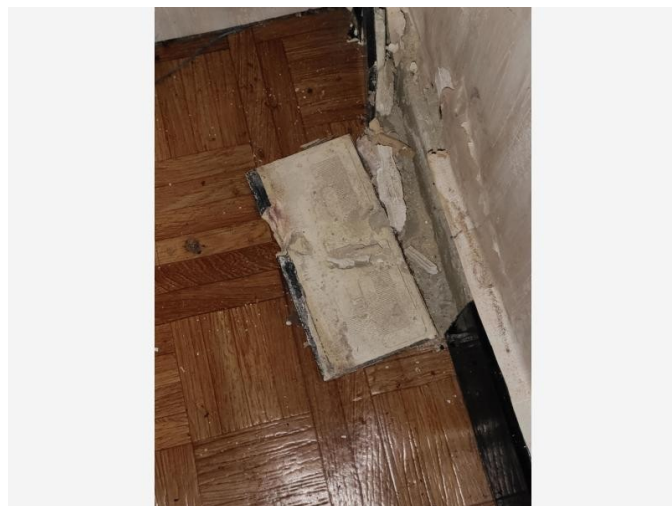
Fiche 14: Tegellijm plinten

#	Type	Referentie	Resultaat
14.1	Puntmonster	M2	Geen asbest

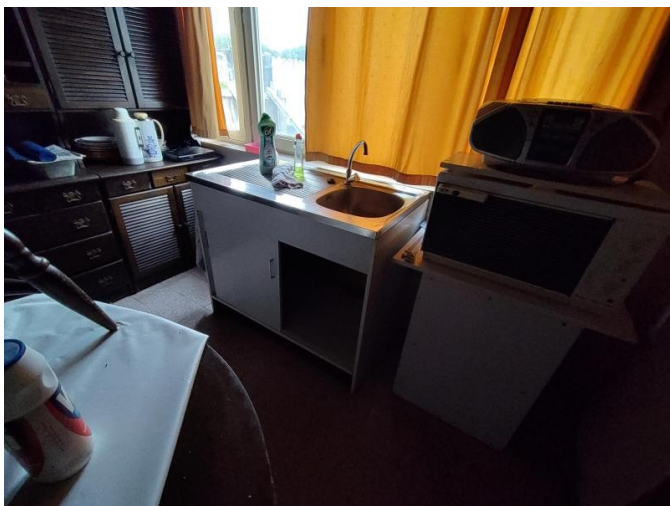
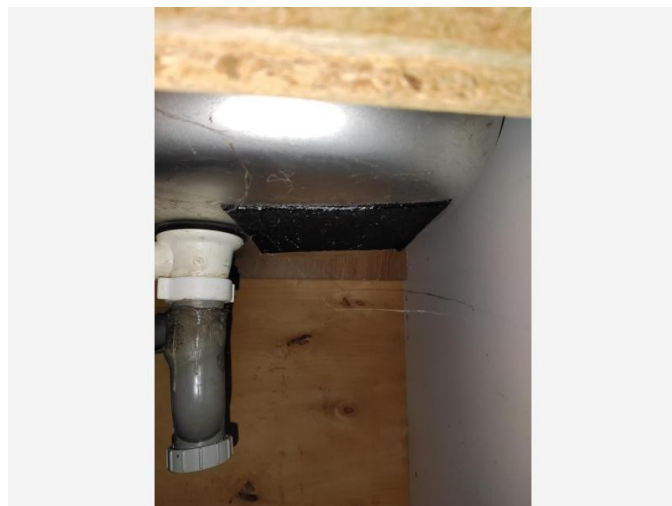
#	Type	Referentie	Resultaat
15.1	Puntmonster	M4	Geen asbest

Beschrijving	Gootsteenisolatie keuken
Omgeving	Binnen
Primaire drager	Sanitaire infrastructuur en uitrusting (toe- en afvoer)
Bindmiddel van materiaal	Bitumen (roofing, teer, asfalt)

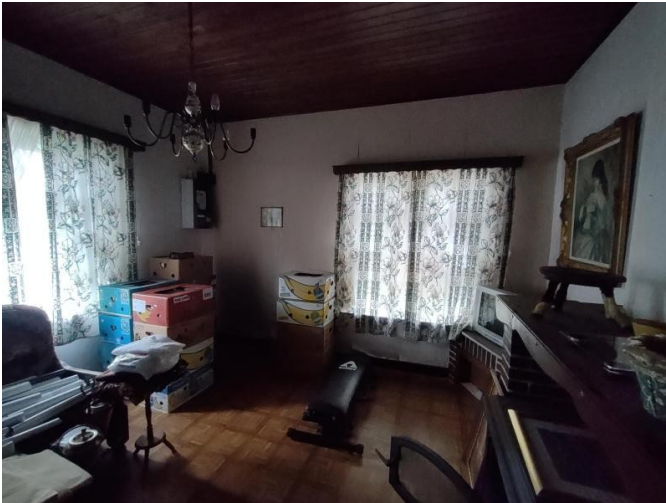
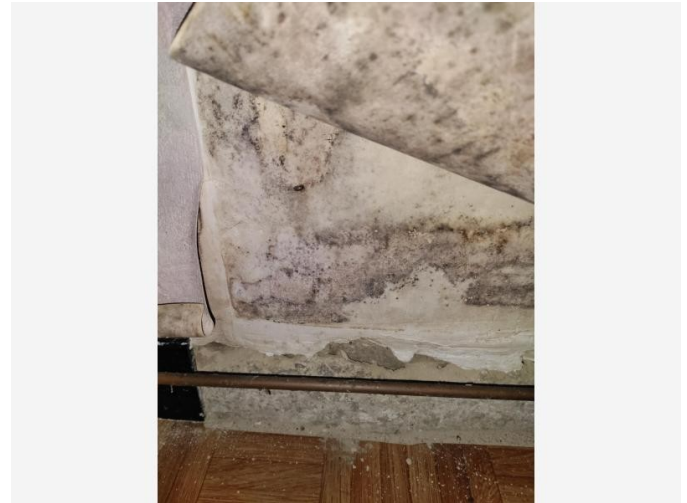
Fiche 16: Pleisterwerk wanden

#	Type	Referentie	Resultaat
16.1	Mengmonster	M1	Geen asbest

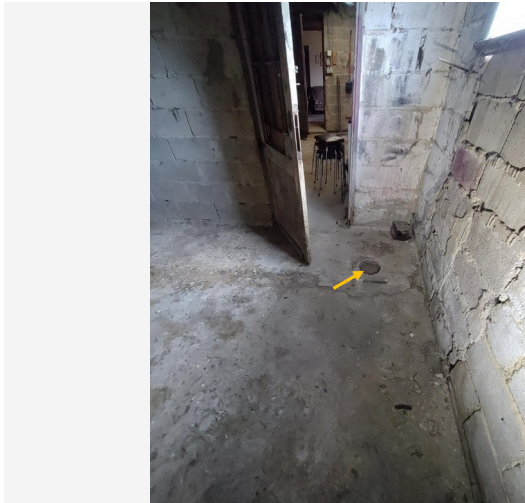
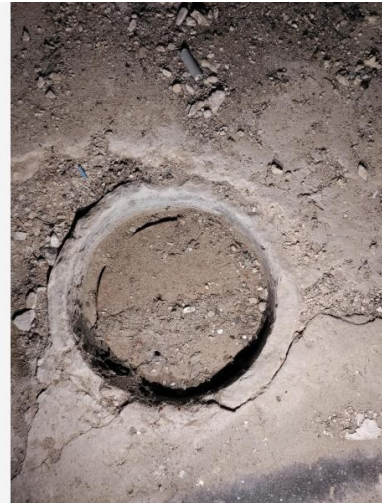
#	Type	Referentie	Resultaat
17.1	Puntmonster	M8	Geen asbest

Beschrijving	Afvoerbu is
Omgeving	Binnen
Primaire drager	Sanitaire infrastructuur en uitrusting (toe- en afvoer)
Bindmiddel van materiaal	Cement

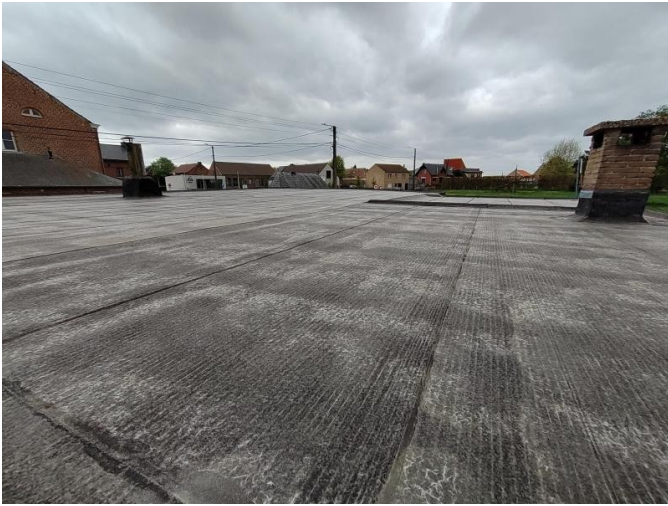
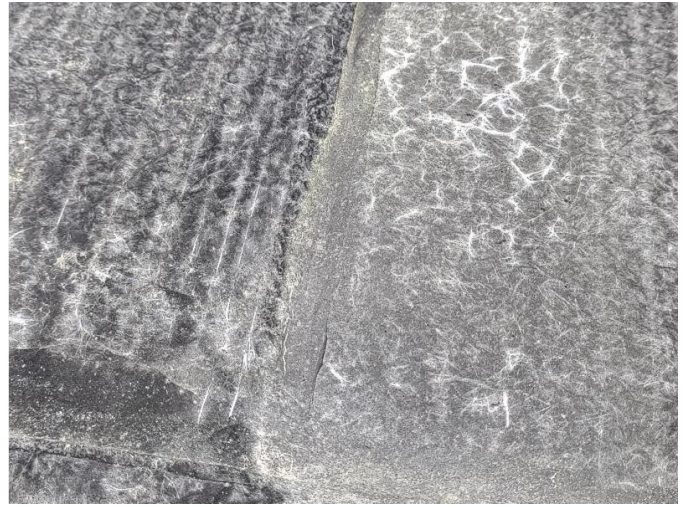
Fiche 18: Roofing plat dak

#	Type	Referentie	Resultaat
18.1	Puntmonster	M10	Geen asbest

Gebondenheid op basis van bindmiddel	Hecht
Hoeveelheid (oppervlakte - aantal)	• 105,00 m ² - 1 stuk
Totale oppervlakte	105,00 m ²
Identificatiemethode	Vaststelling met monsternamen
Destructieve handeling voor identificatie	Nee
Opmerking	<p>Staalafname aan een overhangend lapje roofing om lekschade te vermijden.</p> <p>In oude roofinglagen kan asbest verwerkt zijn. Bij eventuele werken is een staalafname van de alle lagen vereist om uit te sluiten of deze oudere lagen asbest bevatten.</p>

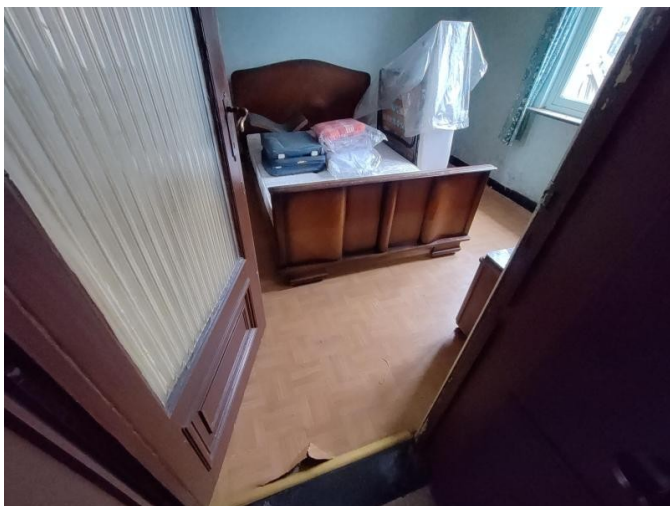
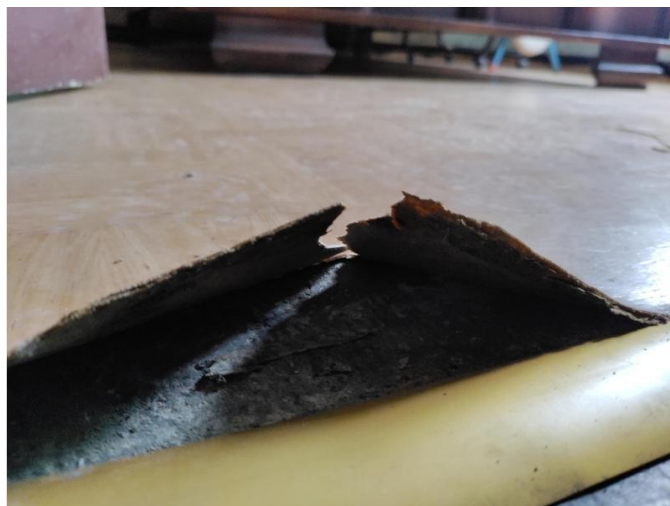
Fiche 19: Vloerzeil slaapkamer

#	Type	Referentie	Resultaat
19.1	Puntmonster	M5	Geen asbest
