Asbestinventarisatetest

Romershovenstraat 166, 3730 Hoeselt

Attestnummer : **20240429-000559.001**

Uitgegeven op : **29.04.2024**

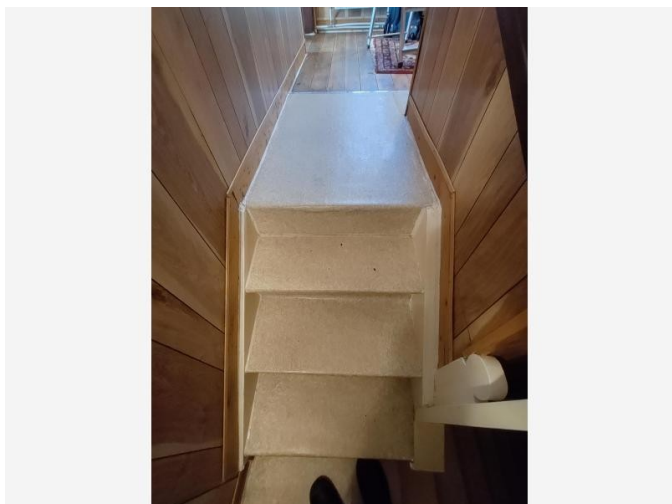
Het vloerzeil op de trap / overloop werd onderzocht en is niet asbestverdacht.

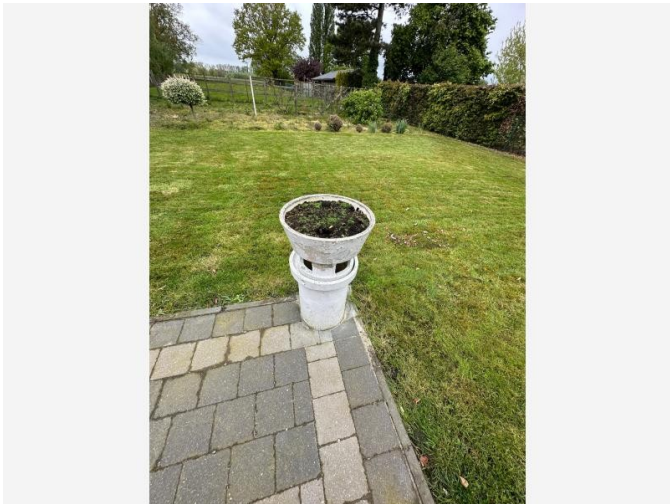
Fiche 2: Roerende goederen (geen onderdeel van het onderzoek)

In de tuin staat een bloembak uit (vermoedelijk) asbestcement en een losstaand kippenhokje met roofing dak (recent geplaatst maar geen factuur aanwezig). Er werd geen opdracht gegeven tot het onderzoeken van roerende goederen dus deze werden niet verder onderzocht.

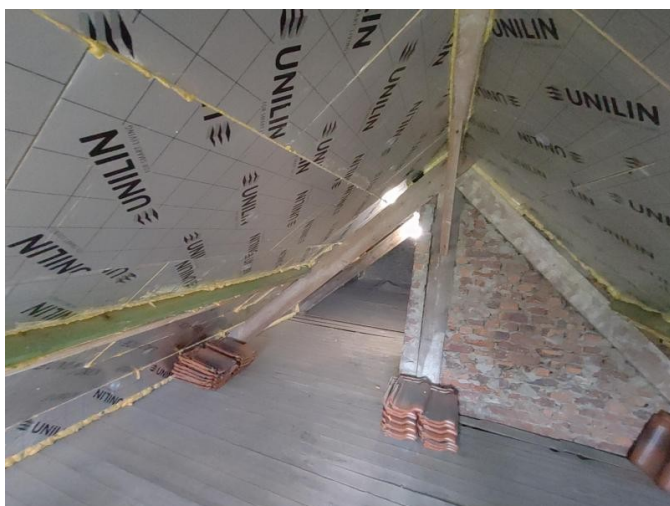
De daken werden in 2020 vernieuwd. Facturen aanwezig.

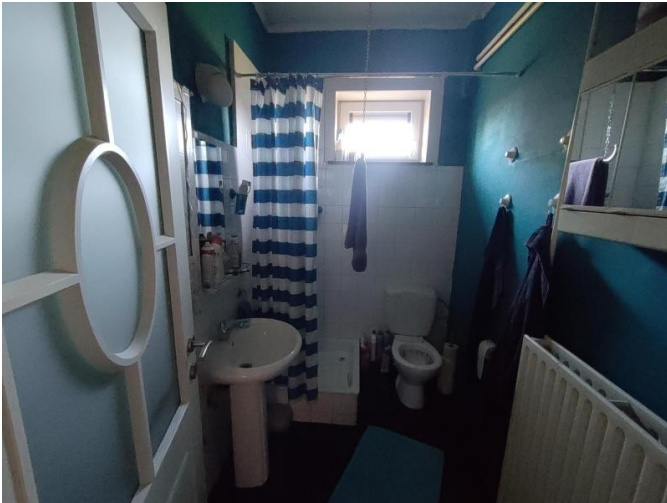
De lijmlaag achter de tegels in o.a de keuken, de badkamer en achter de plinttegels (niet op plan aangeduid) kon niet bemonsterd worden zonder schade aan de tegels aan te brengen. Als er bij eventuele verbouwingen wil uitgesloten worden dat deze asbest bevatten, is een staalafname aangewezen.

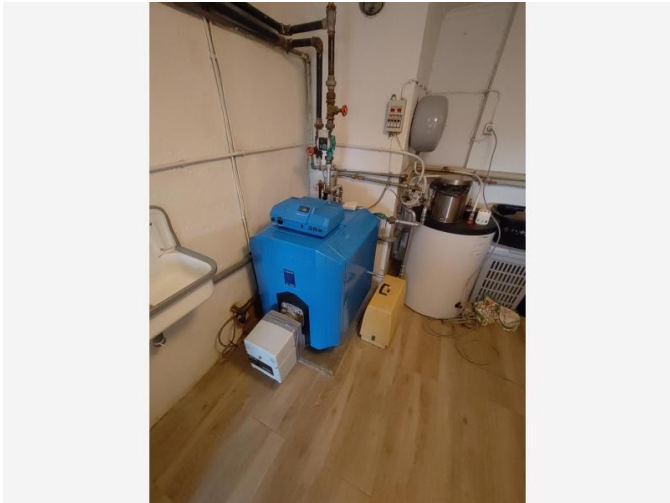
Mazoutketel van Buderus - Logano in 2019 geplaatst. Deze bevat geen asbesthoudende onderdelen. Factuur aanwezig.

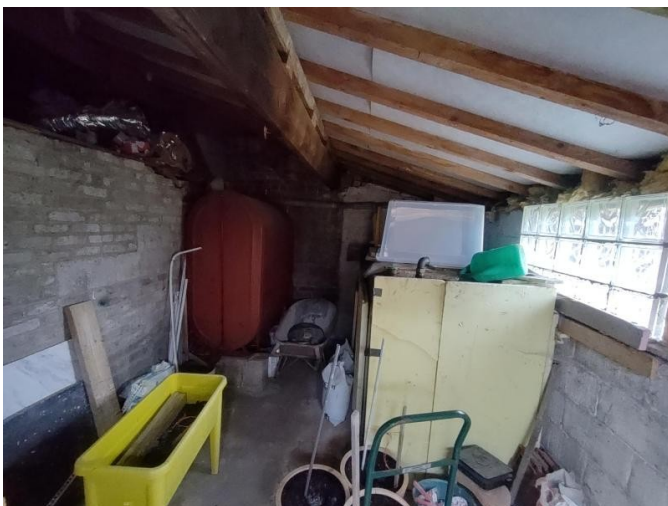
Oude mazouttanks kunnen asbesthoudende pakkingen of dichtingen bevatten.

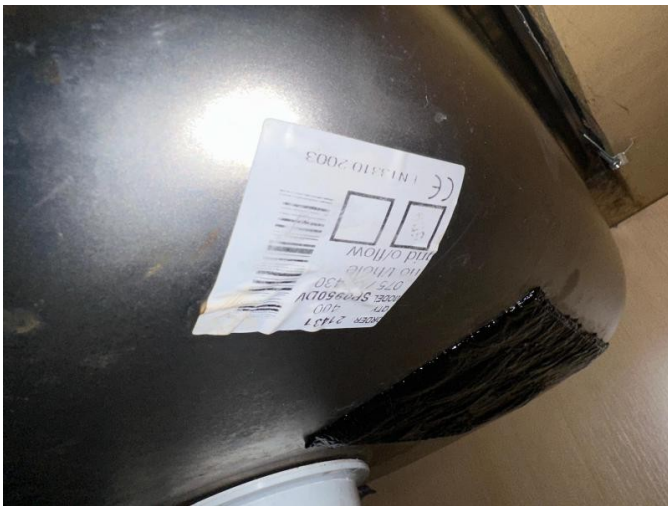
De spoelbak in de keuken heeft productiedatum 2003. De gootsteenisolatie bevat geen asbest.

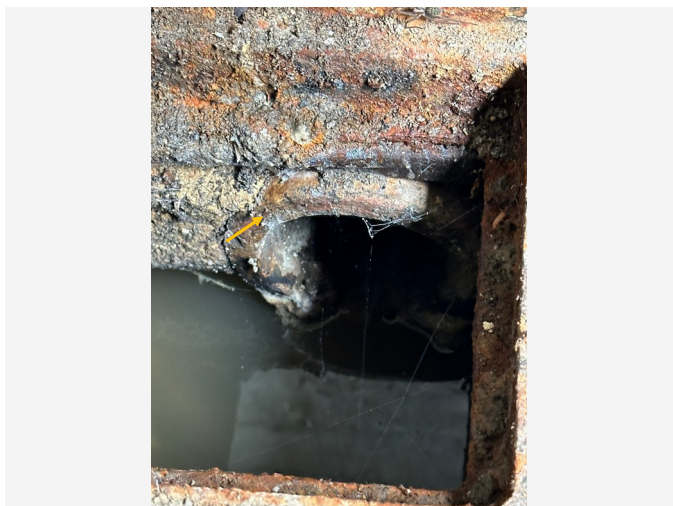
Via het putdeksel in de ruimte waar de mazouttank staat, is een gresbuis zichtbaar. Deze is niet asbestverdacht.

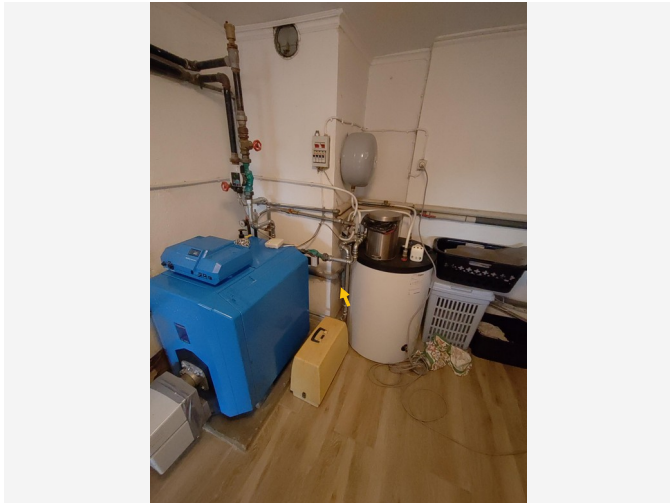
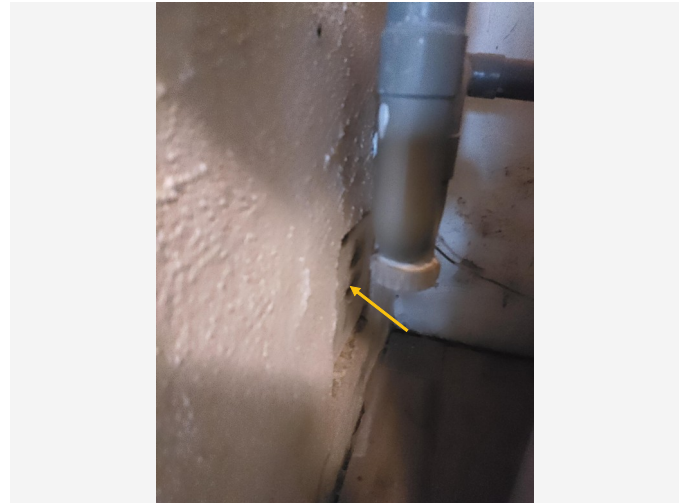
Geen asbest

#	Type	Referentie	Resultaat
9.1	Puntmonster	M5	Geen asbest

Beschrijving	Roetluikje
Omgeving	Binnen
Primaire drager	Wandopening verticaal (raam, deur, ...)
Bindmiddel van materiaal	Cement

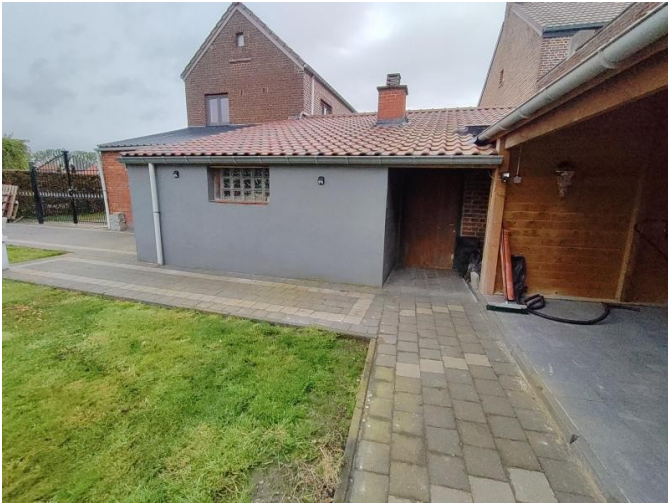
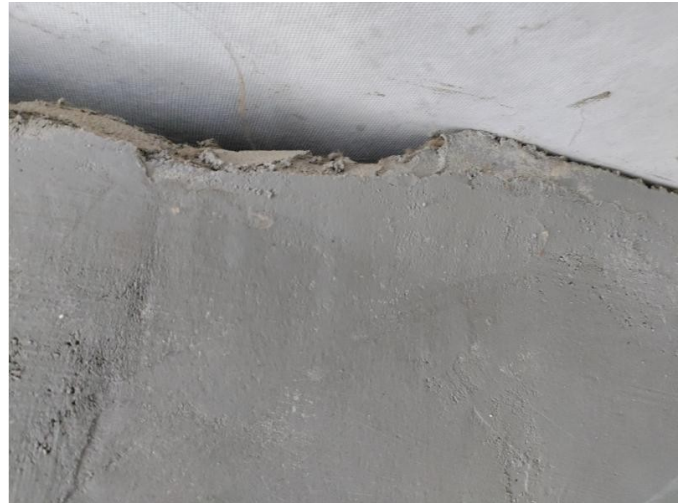
Fiche 10: Crepi buitenmuren

Geen asbest

#	Type	Referentie	Resultaat
10.1	Mengmonster	M4	Geen asbest

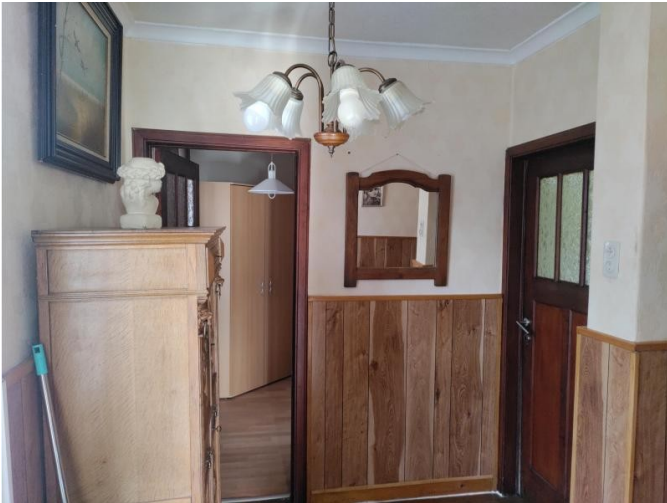
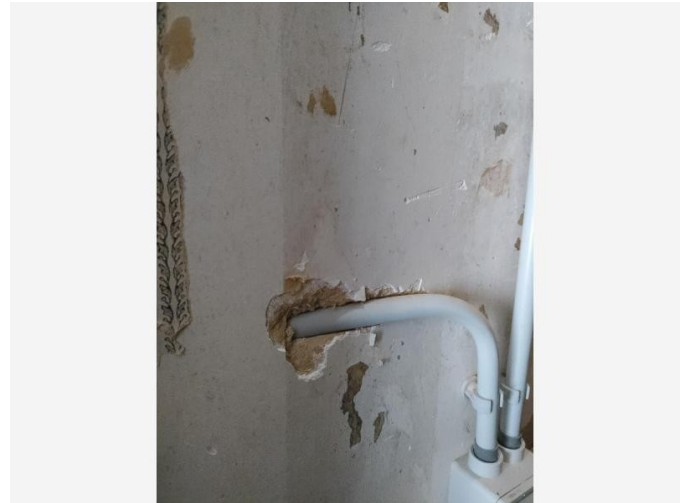
Fiche 11: Pleisterwerk wanden

Geen asbest

#	Type	Referentie	Resultaat
11.1	Mengmonster	M1	Geen asbest

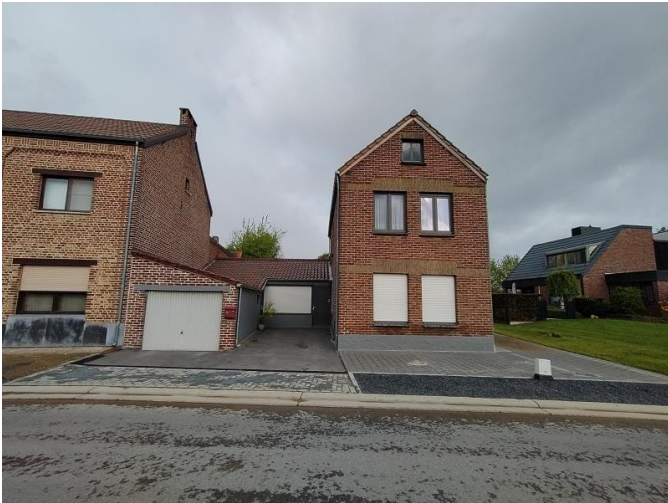
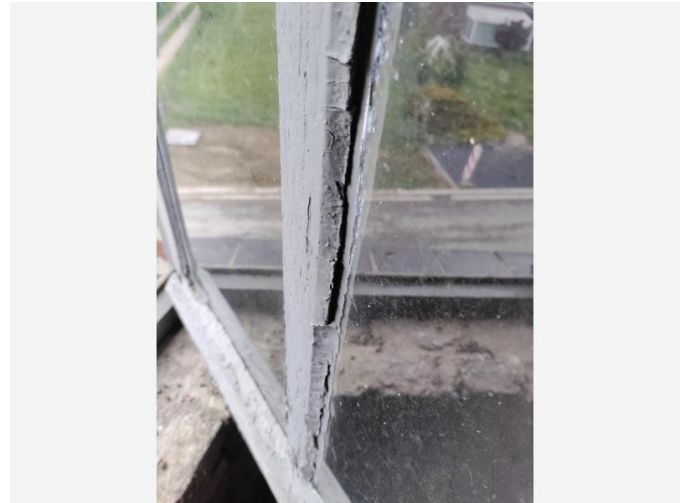
Fiche 12: Stopverf ramen

Geen asbest

#	Type	Referentie	Resultaat
12.1	Mengmonster	M3	Geen asbest

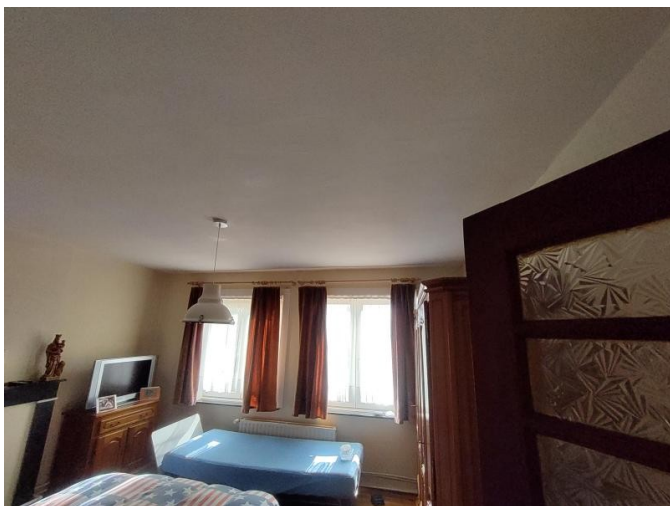
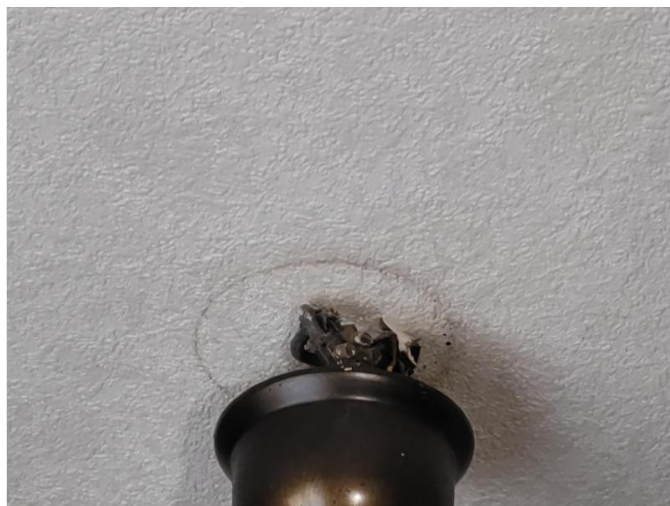
Fiche 13: Pleisterwerk plafonds

Geen asbest

#	Type	Referentie	Resultaat
13.1	Mengmonster	M2	Geen asbest
