# Asbestinventarisatetest

Notelarestraat 37, 3830 Wellen

Attestnummer : 20230515-000299.000

Uitgegeven op : 15.05.2023

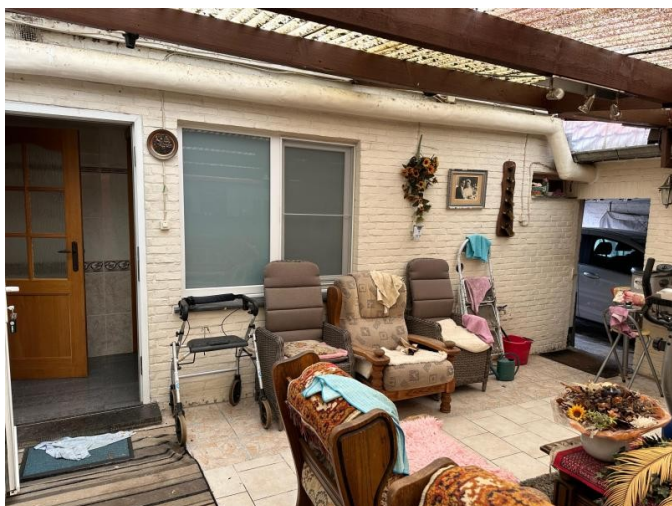
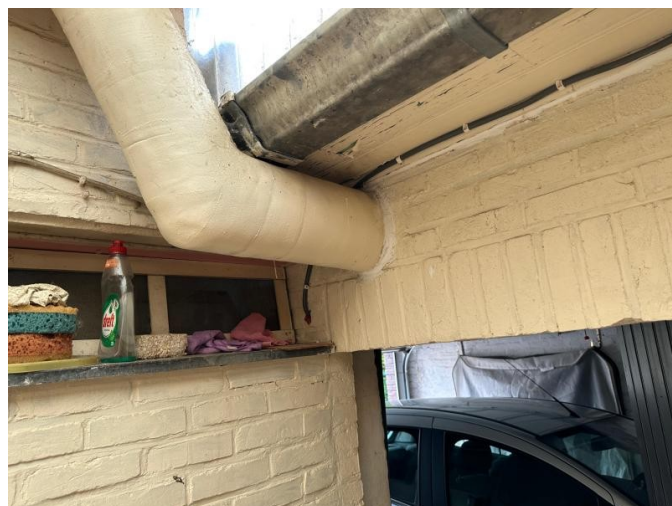
Het asbestmateriaal valt onder de mijlpaal van 2034.

**Dringend verwijderen**

Eindbeoordeling materiaalrisico	Hoog materiaalrisico en/of hoge kans op vezelvrijgave
---------------------------------	---

Gebondenheid	Categorie 2: niet-hechtgebonden met matrix
Asbestsoort (vezeltype)	Amfibool aanwezig, uitgezonderd crocidoliet
Asbestconcentratie	Hoog ( $\geq 50\%$ )
Afschermingsgraad van het gehele materiaal	Geheel of deels (ook) vrij aan de binnenlucht
Toestand van het materiaal	Matig beschadigd, matig verweerd

#	Type	Referentie	Resultaat
1.1	Mengmonster	M4	Amosiet

Beschrijving	Leidingisolatie
Omgeving	Binnen
Primaire drager	HVAC infrastructuur en uitrusting
Asbestmateriaal	In-situ afwerkingslagen - Thermische isolatie
Bindmiddel van asbestmateriaal	Gips - kalk
Gebondenheid op basis van bindmiddel	Niet-hechtgebonden
Hoeveelheid (lengte - omtrek - dikte - aantal)	<ul style="list-style-type: none"><li>• 6,50 m - 60,00 cm - 5,00 cm - 1 stuk</li><li>• 8,00 m - 60,00 cm - 5,00 cm - 1 stuk</li></ul>

- Verwijder dit asbestmateriaal zo snel mogelijk. Volg de toestand goed op.

- Hermetische zone (erkend asbestverwijderaar)  
Niet-hechtgebonden asbest - asbestvezels kunnen bij het verwijderen gemakkelijk vrijkomen. De verwijdering ervan mag enkel door een erkend asbestverwijderaar gebeuren. Ga deze toepassing zeker niet zelf verwijderen!

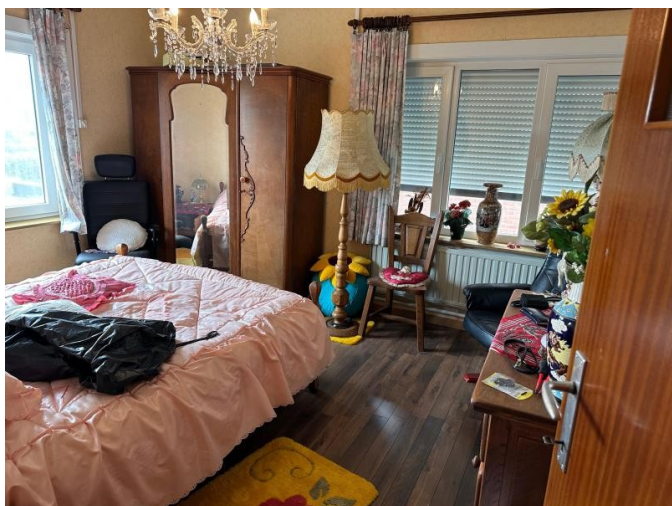
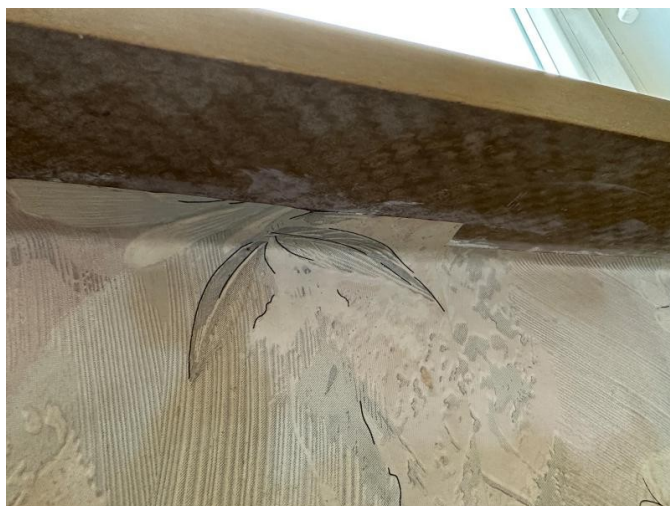
Het asbestmateriaal valt onder de mijlpaal van 2040.

Zorgvuldig beheren

Eindbeoordeling materiaalrisico	Zeer laag materiaalrisico en/of zeer lage kans op vezelvrijgave
---------------------------------	---

Beschrijving	Vensterbanken 1ste verdieping
Omgeving	Binnen
Primaire drager	Wandopening verticaal (raam, deur, ...)
Asbestmateriaal	Plaat, paneel, tablet - Type Massal
Bindmiddel van asbestmateriaal	Cement
Gebondenheid op basis van bindmiddel	Hecht
Hoeveelheid (oppervlakte - dikte - aantal)	<ul style="list-style-type: none"> <li>0,35 m<sup>2</sup> - 2,00 cm - 2 stuks</li> <li>0,40 m<sup>2</sup> - 2,00 cm - 2 stuks</li> <li>0,10 m<sup>2</sup> - 2,00 cm - 3 stuks</li> </ul>
Totaal volume	0,036 m <sup>3</sup>
Eenvoudig bereikbaar	Ja

- Zorg voor een veilig beheer. Vermijd het beschadigen van het asbestmateriaal. Controleer de toestand jaarlijks op wijzigingen.

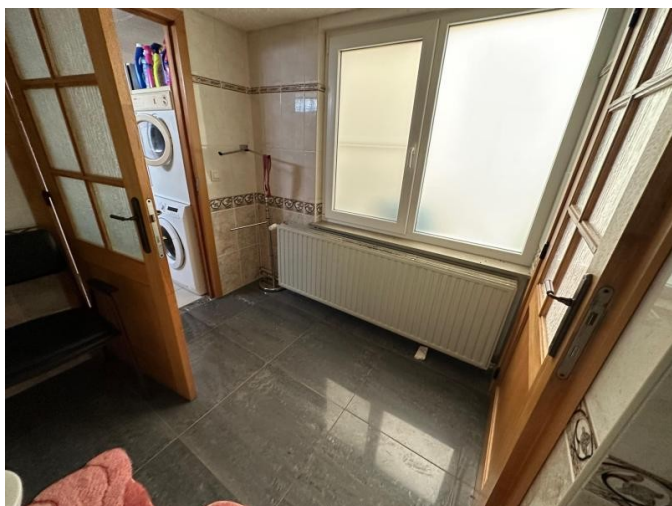
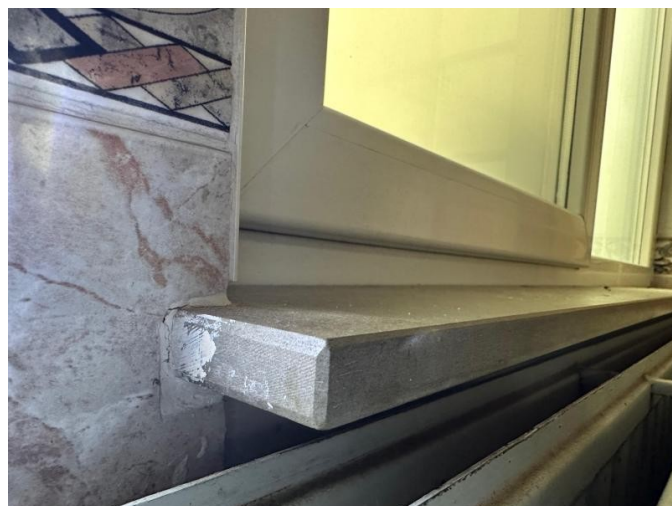
Het asbestmateriaal valt onder de mijlpaal van 2040.

Zorgvuldig beheren

Eindbeoordeling materiaalrisico	Zeer laag materiaalrisico en/of zeer lage kans op vezelvrijgave
---------------------------------	---

Beschrijving	Vensterbank badkamer
Omgeving	Binnen
Primaire drager	Wandopening verticaal (raam, deur, ...)
Asbestmateriaal	Plaat, paneel, tablet - Type Massal
Bindmiddel van asbestmateriaal	Cement
Gebondenheid op basis van bindmiddel	Hecht
Hoeveelheid (oppervlakte - dikte - aantal)	• 0,30 m <sup>2</sup> - 2,00 cm - 1 stuk
Totaal volume	0,006 m <sup>3</sup>
Eenvoudig bereikbaar	Ja
Bevestigingswijze	<ul style="list-style-type: none"> <li>Geklemd</li> <li>Verlijmd, ingegoten, versmeerd</li> </ul>

- Zorg voor een veilig beheer. Vermijd het beschadigen van het asbestmateriaal. Controleer de toestand jaarlijks op wijzigingen.

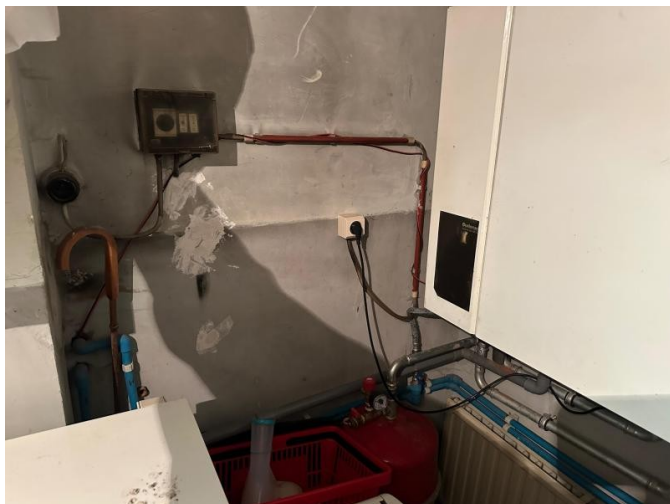
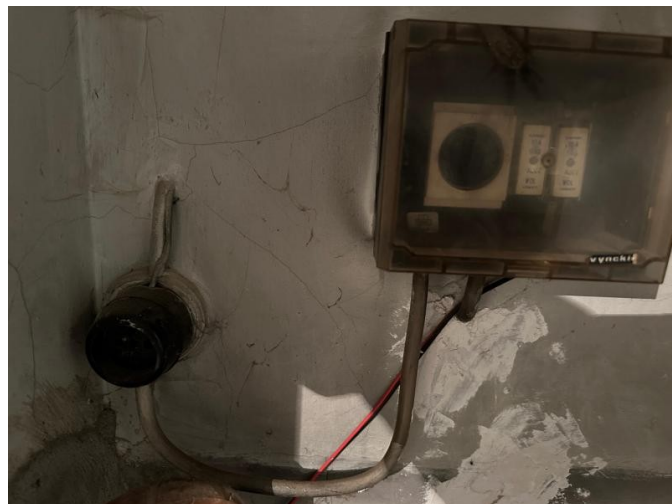
Het asbestmateriaal valt onder de mijlpaal van 2040.

Zorgvuldig beheren

Eindbeoordeling materiaalrisico	Zeer laag materiaalrisico en/of zeer lage kans op vezelvrijgave
---------------------------------	---

Beschrijving	Bakeliet stopcontact en zekeringskast
Omgeving	Binnen
Primaire drager	Communicatie en elektrische infrastructuur en uitrusting
Asbestmateriaal	Bakeliet
Bindmiddel van asbestmateriaal	Kunststof of -hars
Gebondenheid op basis van bindmiddel	Hecht
Hoeveelheid (gewicht - aantal)	<ul style="list-style-type: none"> <li>• 0,30 kg - 1 stuk</li> <li>• 0,50 kg - 1 stuk</li> </ul>
Totaal gewicht	0,80 kg
Eenvoudig bereikbaar	Ja
Bevestigingswijze	<ul style="list-style-type: none"> <li>• Geschroefd</li> </ul>

<b>Identificatiemethode</b>	Vaststelling zonder monstername
<b>Destructieve handeling voor identificatie</b>	Nee
<b>Opmerking</b>	In oude bakeliet werd soms asbest toegepast. Deze wordt beschouwd als asbestverdacht.

- Zorg voor een veilig beheer. Vermijd het beschadigen van het asbestmateriaal. Controleer de toestand jaarlijks op wijzigingen.

- Eenvoudige handelingen: mag via doe-het-zelf of door werknemer(s) met opleidingsattest eenvoudige handelingen  
Hechtgebonden asbest mag door werknemer(s) met opleidingsattest eenvoudige handelingen verwijderd worden. Vraag bij uw aannemer na of deze over een certificaat "eenvoudige handelingen" beschikt. Deze toepassing kan best verwijderd worden door een vakman die met elektrische installaties mag werken.

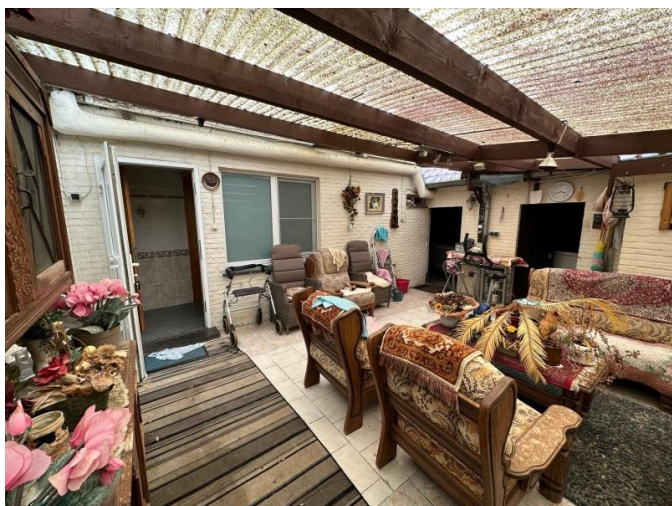
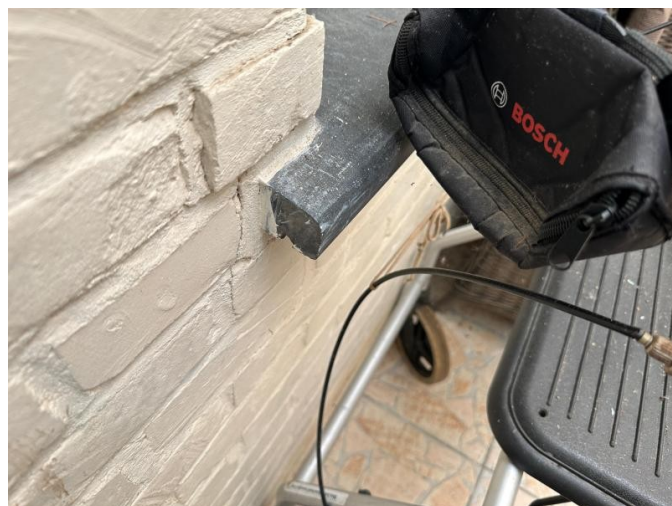
Het asbestmateriaal valt onder de mijlpaal van 2040.

Zorgvuldig beheren

Eindbeoordeling materiaalrisico	Zeer laag materiaalrisico en/of zeer lage kans op vezelvrijgave
---------------------------------	---

#	Type	Referentie	Resultaat
5.1	Puntmonster	M2	Chrysotiel

Beschrijving	Raamdorpel veranda
Omgeving	Binnen
Primaire drager	Wandopening verticaal (raam, deur, ...)
Asbestmateriaal	Plaat, paneel, tablet - Hol
Bindmiddel van asbestmateriaal	Cement
Gebondenheid op basis van bindmiddel	Hecht
Hoeveelheid (oppervlakte - dikte - aantal)	• 2,00 m <sup>2</sup> - 6,00 cm - 1 stuk
Totaal volume	0,12 m <sup>3</sup>

- Zorg voor een veilig beheer. Vermijd het beschadigen van het asbestmateriaal. Controleer de toestand jaarlijks op wijzigingen.

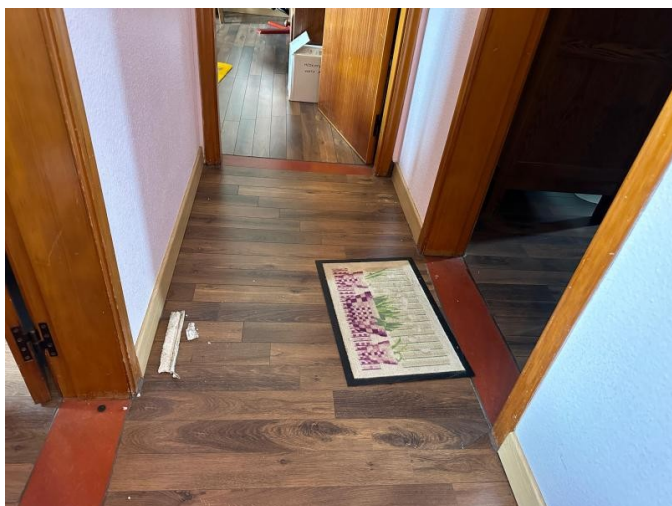
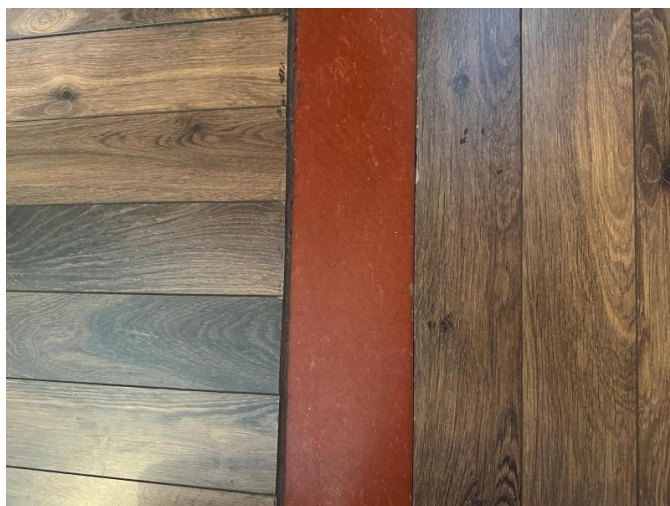
Het asbestmateriaal valt onder de mijlpaal van 2040.

Zorgvuldig beheren

Eindbeoordeling materiaalrisico	Zeer laag materiaalrisico en/of zeer lage kans op vezelvrijgave
---------------------------------	---

#	Type	Referentie	Resultaat
6.1	Puntmonster	M1	Chrysotiel

Beschrijving	Deurdorpels 1ste verdieping
Omgeving	Binnen
Primaire drager	Vloer
Asbestmateriaal	Plaat, paneel, tablet - Type Massal
Bindmiddel van asbestmateriaal	Cement
Gebondenheid op basis van bindmiddel	Hecht
Hoeveelheid (oppervlakte - dikte - aantal)	• 0,15 m <sup>2</sup> - 2,00 cm - 1 stuk

- Zorg voor een veilig beheer. Vermijd het beschadigen van het asbestmateriaal. Controleer de toestand jaarlijks op wijzigingen.

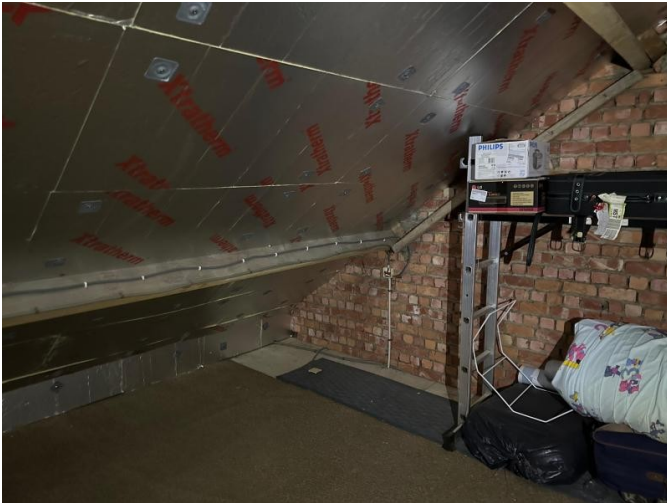
Dak werd aan de binnenzijde volledig afgewerkt met (isolerende) plaatmaterialen. De dakstructuur kon nergens beoordeeld worden. Men blijft bij eventuele werken aan het dak best aandachtig als men cementgebonden of andere asbestverdachte plaatmaterialen aantreft.

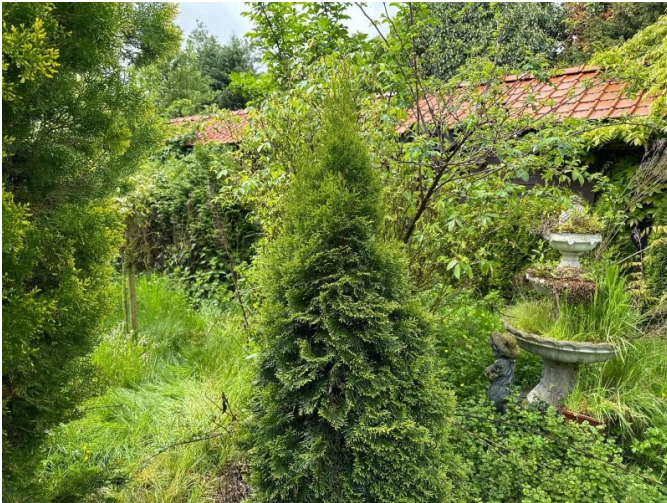
De tuin was volledig overwoekerd door planten en onkruid. Alle constructies waren toegankelijk en konden geïnspecteerd worden. Er kan echter geen oordeel gevormd worden over eventuele roerende goederen of asbestafval dat nog in de tuin zou overblijven (bloembakken of dergelijke). Wees hier bij het opruimen van de tuin aandachtig voor.

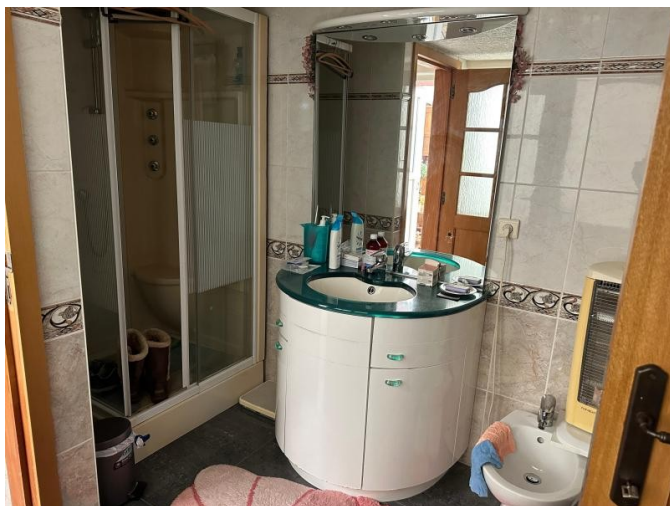
De lijmlaag achter de tegels in o.a. de keuken en de badkamer kon niet bemonsterd worden zonder schade aan de tegels aan te brengen. Als er bij eventuele verbouwingen wil uitgesloten worden dat deze asbest bevatten, is een staalafname aangewezen. Vooral zwarte lijmlagen zijn als verdacht te beschouwen.

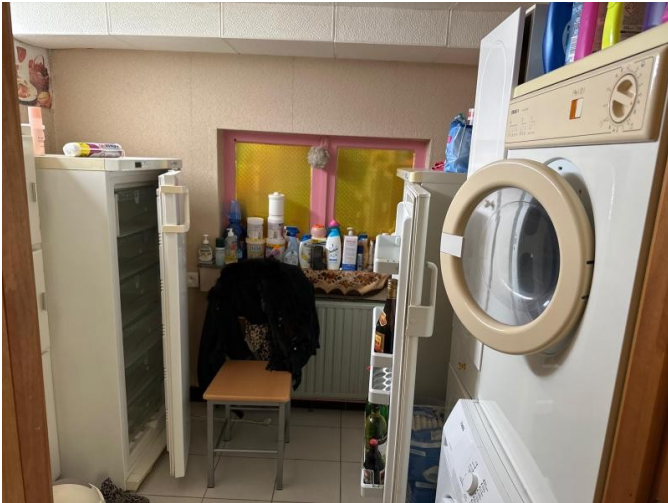
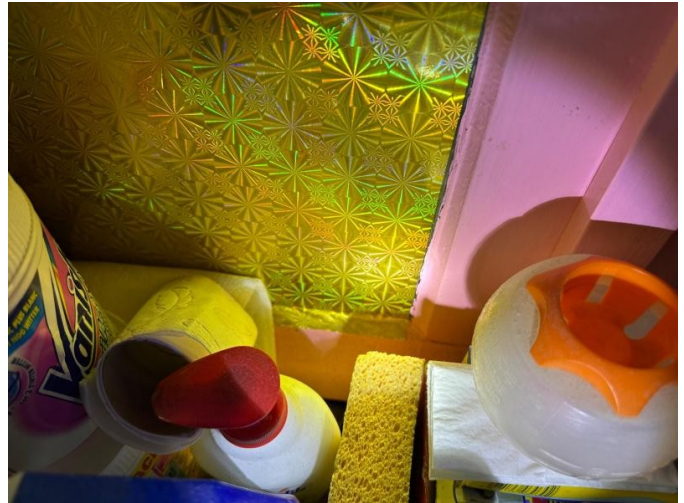
Geen asbest

#	Type	Referentie	Resultaat
10.1	Puntmonster	M3	Geen asbest

Beschrijving	Mastiek ramen achterbouw
Omgeving	Buiten
Primaire drager	Wandopening verticaal (raam, deur, ...)
Bindmiddel van materiaal	Kitten, mastiek, pasta

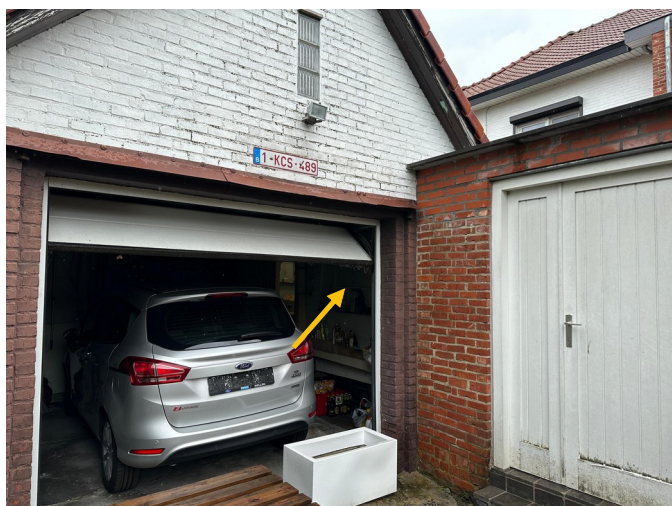
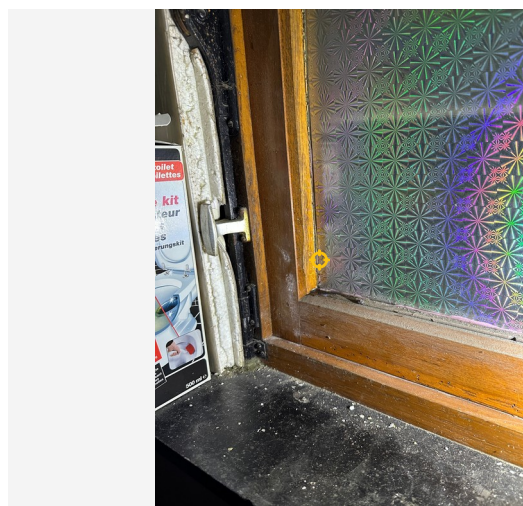
Geen asbest

#	Type	Referentie	Resultaat
11.1	Puntmonster	M7	Geen asbest

Beschrijving	Kit ramen garage + opslagruimte
Omgeving	Binnen
Primaire drager	Wandopening verticaal (raam, deur, ...)
Bindmiddel van materiaal	Kitten, mastiek, pasta

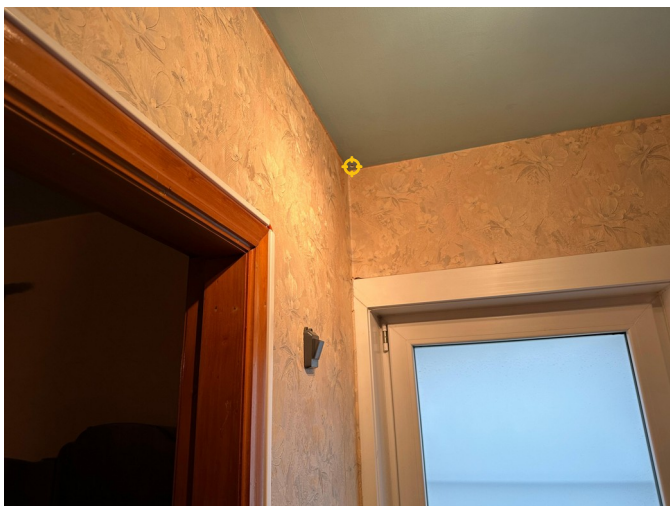
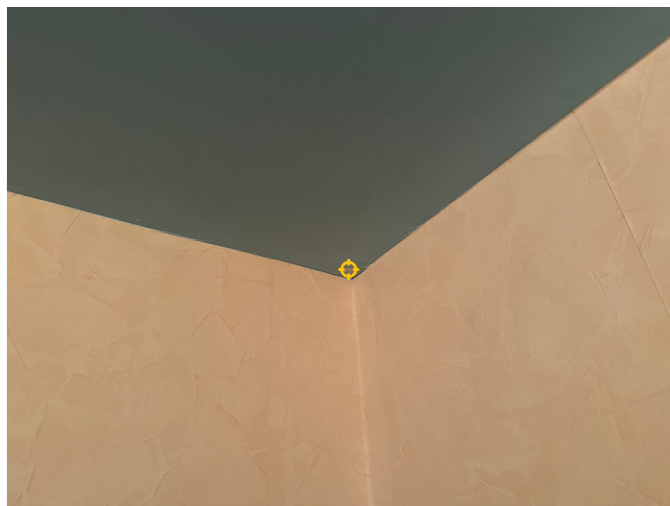
## Fiche 12: Pleisterwerk plafonds

Geen asbest

#	Type	Referentie	Resultaat
12.1	Mengmonster	M6	Geen asbest

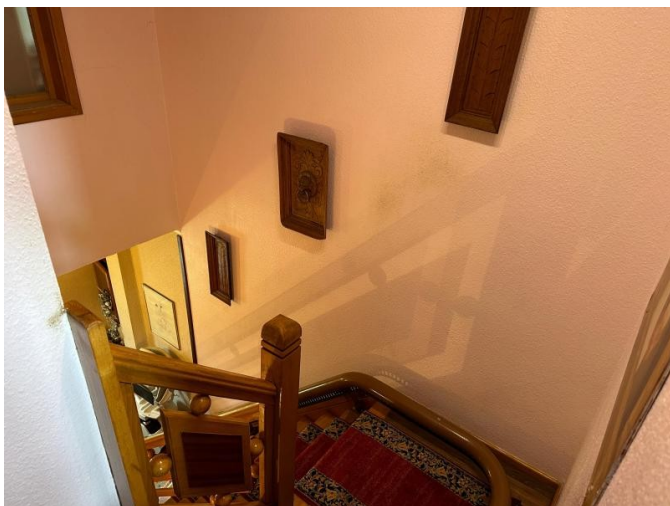
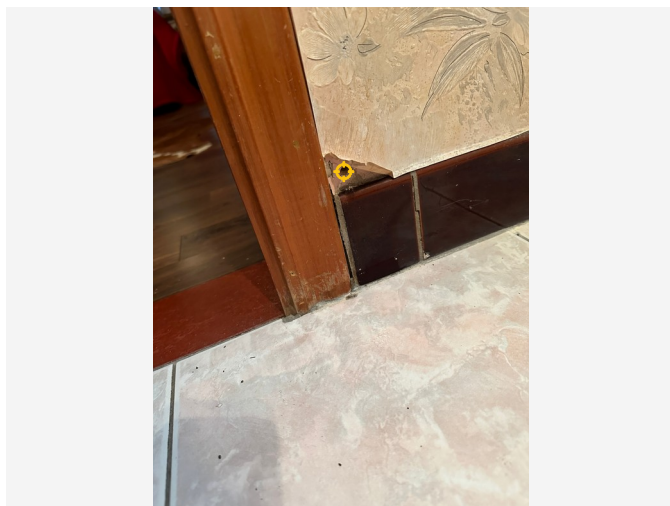
## Fiche 13: Pleisterwerk wanden

Geen asbest

#	Type	Referentie	Resultaat
13.1	Mengmonster	M5	Geen asbest
