Asbestinventarisatetest

Donkelstraat 47, 3700 Tongeren

Attestnummer : 20240502-000302.000

Uitgegeven op : 02.05.2024

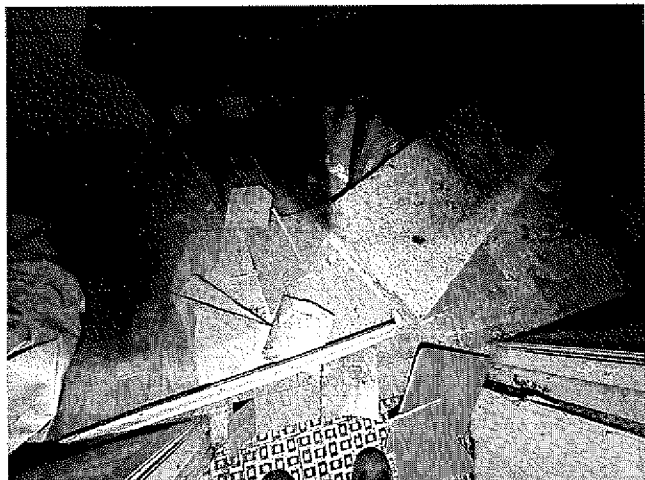
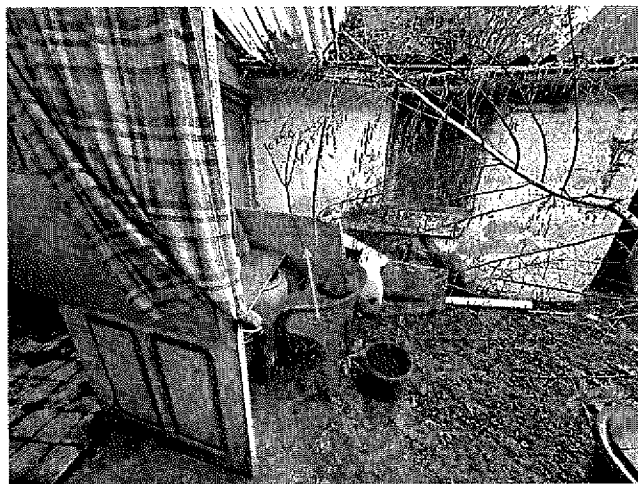
Fiche 1: Losliggende stukken asbestcement

Asbestmateriaal - afvalstof

Beschrijving	Losliggende stukken asbestcement
Type afvalstof	Betreft resten (contaminatie) van verwerking of beschadiging
Type resten (contaminatie)	<ul style="list-style-type: none"> • Stukken, fragmenten (los, opliggend)
Besmette materialen	<ul style="list-style-type: none"> • Geen (er is geen vermenging met ander materiaal)
Bron van de resten	Plafondpanelen Golfplaten daken
Omgeving	Buiten
Primaire drager	Vloer
Gebondenheid resten	Hecht
Hoeveelheid (gewicht - aantal)	<ul style="list-style-type: none"> • 5,00 kg - 10 stuks • 10,00 kg - 10 stuks
Totaal gewicht	150,00 kg
Eenvoudig bereikbaar	Ja
Identificatiemethode	Vaststelling zonder monstername

Exacte hoeveelheid golfplaten moeilijk te achterhalen gelet op de begroeiing en materialen in opslag.

Er werden diverse asbestverdachte afvalmaterialen aangetroffen in en rondom de achterbouw en in de badkamer.

- Holle cementplaten links van de achterbouw
- Raamdorpel middenachter in de achterbouw
- Menuiserie plafondplaten in de badkamer
- Brokstukken menuiserie en golfplaten rechtsachter in de achterbouw

Hoogstwaarschijnlijk bevinden zich nog andere asbesthoudende afvalstoffen in de overwoekerde tuin en tussen de materialen in opslag. Wees hier waakzaam voor!

Dringend verwijderen

- Verwijder het asbestafval.

- Eenvoudige handelingen: mag via doe-het-zelf of door werknemer(s) met opleidingsattest eenvoudige handelingen
Hechtgebonden asbest mag via doe-het-zelf of door werknemer(s) met opleidingsattest eenvoudige handelingen verwijderd worden. Vraag bij uw aannemer na of deze over een certificaat "eenvoudige handelingen" beschikt. Neem de nodige veiligheidsmaatregelen zoals beschreven in de bijlagen indien u deze toepassing zelf gaat verwijderen. Verwijder deze toepassing alleen via doe-het-zelf indien u deze in zijn geheel zonder te breken kan verwijderen.

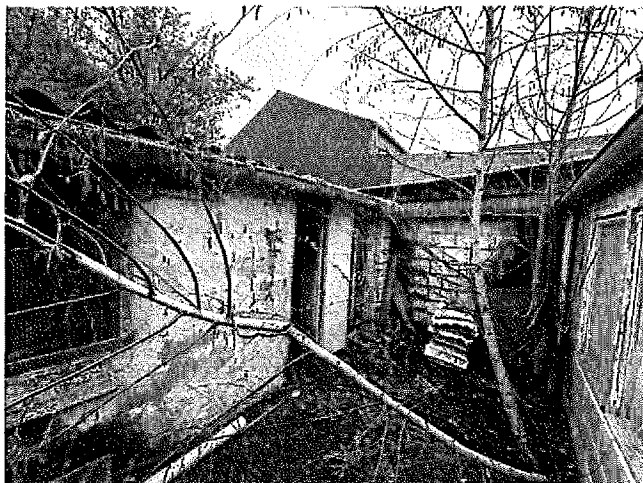
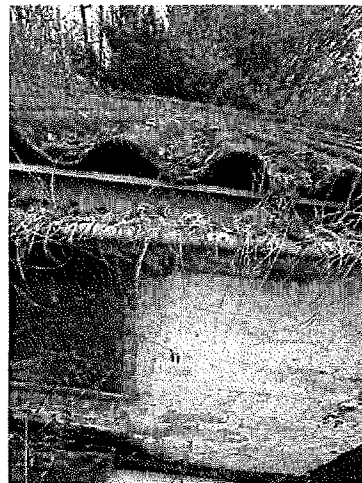
Fiche 2: Slib in dakgoot

Asbestmateriaal - afvalstof

Beschrijving	Slib in dakgoot
Type afvalstof	Betreft resten (contaminatie) van verwerking of beschadiging
Type resten (contaminatie)	<ul style="list-style-type: none">Stof, deeltjes < 4 mm, flinters, gruis (vermengd in materiaal)
Besmette materialen	<ul style="list-style-type: none">Sediment (dakgoot, afvoerbuis, regenwaterput, ...)
Bron van de resten	Golfplaten dak
Omgeving	Buiten
Primaire drager	Schuin dak
Gebondenheid resten	Niet hecht
Hoeveelheid (gewicht - aantal)	<ul style="list-style-type: none">1,00 kg - 2 stuks
Totaal gewicht	2,00 kg
Eenvoudig bereikbaar	Ja
Identificatiemethode	Vaststelling zonder monstername

Dringend verwijderen

- Verwijder het asbestafval.

- Eenvoudige handelingen: mag via doe-het-zelf of door werknemer(s) met opleidingsattest eenvoudige handelingen
Het bladafval eerst bevochtigen voor het te verwijderen en het slib traag doorspoelen (indien aangesloten op de rioleringen) of verwijderen (indien aangesloten op een regenwaterput). Indien uw dakgoot is aangesloten op een regenwaterput gebruikt u het regenwater best niet meer voor het besproeien van de (moes-)tuin en uw wasmachine. Voor het spoelen van toiletten vormt dit geen risico. Wanneer u het asbestdak in een latere fase verwijdert laat u best ook uw regenwaterput reinigen door een gespecialiseerde firma.

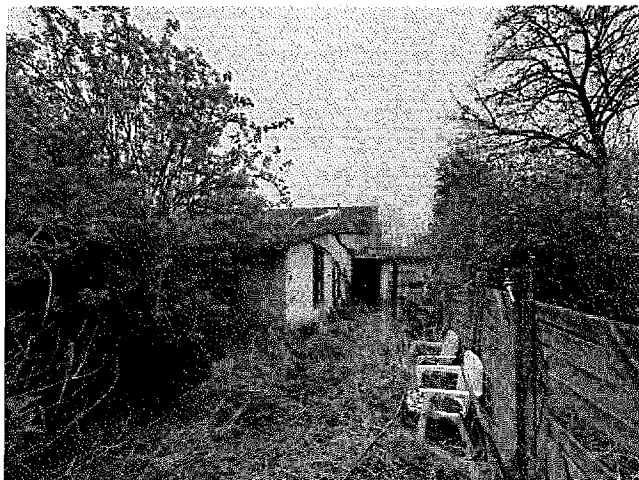
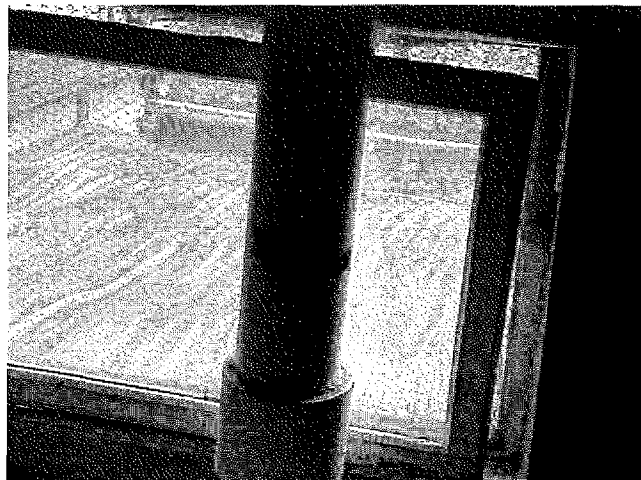
Fiche 3: Rookgaskanaal

Eindbeoordeling materiaalrisico	Hoog materiaalrisico en/of hoge kans op vezelvrijgave
---------------------------------	---

Gebondenheid	Categorie 1: hechtgebonden in oorsprong
Asbestsoort (vezeltype)	Crocidoliet aanwezig
Asbestconcentratie	Laag (< 50%)
Afschermingsgraad van het gehele materiaal	Geheel of deels (ook) vrij aan binnenluchtstromen
Toestand van het materiaal	Matig beschadigd, matig verweerd

Beschrijving	Rookgaskanaal
Omgeving	Grenst aan binnen- en buitenlucht
Primaire drager	HVAC infrastructuur en uitrusting
Asbestmateriaal	Rookgaskanaal
Bindmiddel van asbestmateriaal	Cement
Gebondenheid op basis van bindmiddel	Hecht
Hoeveelheid (lengte - omtrek - dikte - aantal)	• 2,00 m - 50,00 cm - 1,00 cm - 1 stuk
Totaal volume	0,01 m ³
Eenvoudig bereikbaar	Ja
Bevestigingswijze	• Geklemd
Identificatiemethode	Vaststelling zonder monstername

Dringend verwijderen

- Verwijder dit asbestmateriaal zo snel mogelijk. Volg de toestand goed op.

- Eenvoudige handelingen: mag via doe-het-zelf of door werknemer(s) met opleidingsattest eenvoudige handelingen
Hechtgebonden asbest mag via doe-het-zelf of door werknemer(s) met opleidingsattest eenvoudige handelingen verwijderd worden. Vraag bij uw aannemer na of deze over een certificaat "eenvoudige handelingen" beschikt. Ga deze toepassing niet via doe-het-zelf verwijderen!

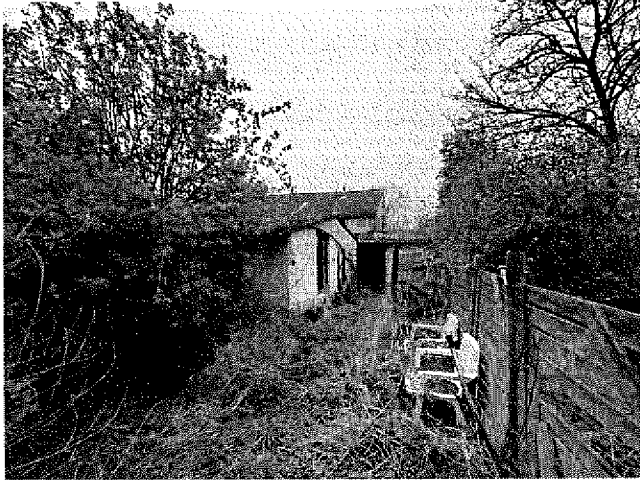
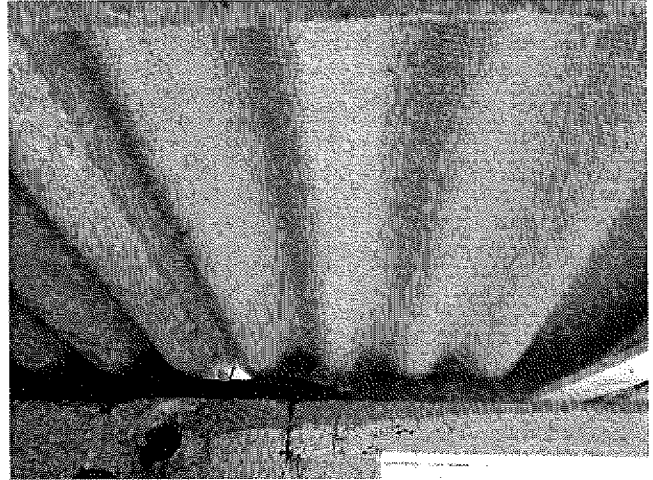
Fiche 4: Golfplaten daken

Eindbeoordeling materiaalrisico	Hoog materiaalrisico en/of hoge kans op vezelvrijgave
---------------------------------	---

Gebondenheid	Categorie 1: hechtgebonden in oorsprong
Asbestsoort (vezeltype)	Crocidoliet aanwezig
Asbestconcentratie	Laag (< 50%)
Afschermingsgraad van het gehele materiaal	Geheel of deels (ook) vrij aan de binnenlucht
Toestand van het materiaal	Matig beschadigd, matig verweerd

Beschrijving	Golfplaten daken
Omgeving	Grenst aan binnen- en buitenlucht
Primaire drager	Schuin dak
Asbestmateriaal	Dak- en gevelbekleding - Golfplaat
Bindmiddel van asbestmateriaal	Cement
Gebondenheid op basis van bindmiddel	Hecht
Hoeveelheid (oppervlakte - aantal)	<ul style="list-style-type: none"> • 70,00 m² - 1 stuk • 20,00 m² - 1 stuk
Totale oppervlakte	90,00 m ²
Eenvoudig bereikbaar	Ja
Bevestigingswijze	<ul style="list-style-type: none"> • Onbekend

Dringend verwijderen

- Verwijder dit asbestmateriaal zo snel mogelijk. Volg de toestand goed op.
- Hemelwater dat afspoelt van asbestcement daken of gevels kan asbestdeeltjes bevatten. Gebruik het enkel voor gesloten circuits (bv. spoelen toiletten). Reinig na het vervangen van het dak of de gevel de dakgoten en regenwaterput of -ton om asbesthoudend sediment of slib te verwijderen

- Eenvoudige handelingen: mag via doe-het-zelf of door werknemer(s) met opleidingsattest eenvoudige handelingen
Hechtgebonden asbest mag via doe-het-zelf of door werknemer(s) met opleidingsattest eenvoudige handelingen verwijderd worden. Vraag bij uw aannemer na of deze over een certificaat "eenvoudige handelingen" beschikt. Gelet op de hoeveelheid wordt afgeraden dit via doe-het-zelf te verwijderen.

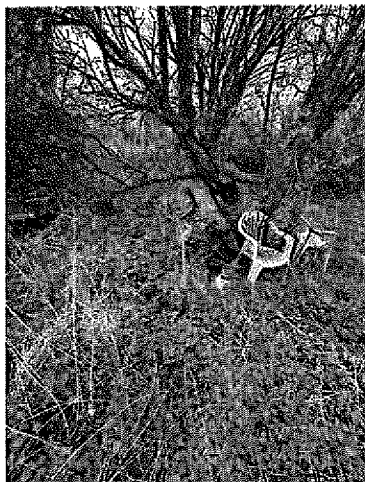
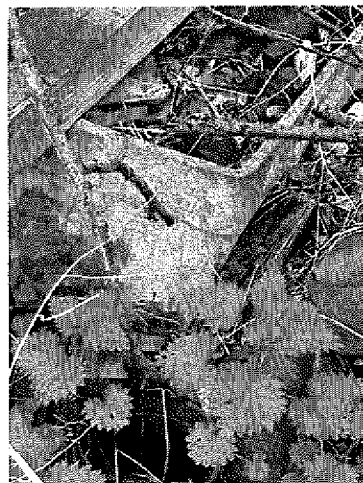
Fiche 5: Cementen kuip

Asbestmateriaal – afvalstof

Beschrijving	Cementen kuip
Type afvalstof	Betreft stock-voorraad of gedemonteerde asbestmaterialen
Aanwezige resten	Geen resten aanwezig
Omgeving	Buiten
Primaire drager	Bodem
Asbestmaterialen	<ul style="list-style-type: none"> Bak, reservoir, kuip, bloembak
Bindmiddel van asbestmateriaal	Cement
Gebondenheid op basis van bindmiddel	Hecht
Hoeveelheid (gewicht - aantal)	<ul style="list-style-type: none"> 15,00 kg - 1 stuk
Totaal gewicht	15,00 kg
Eenvoudig bereikbaar	Ja
Identificatiemethode	Vaststelling zonder monstername

Dringend verwijderen

- Verwijder het asbestafval.

- Eenvoudige handelingen: mag via doe-het-zelf of door werknemer(s) met opleidingsattest eenvoudige handelingen
Hechtgebonden asbest mag via doe-het-zelf of door werknemer(s) met opleidingsattest eenvoudige handelingen verwijderd worden. Vraag bij uw aannemer na of deze over een certificaat "eenvoudige handelingen" beschikt. Neem de nodige veiligheidsmaatregelen zoals beschreven in de bijlagen indien u deze toepassing zelf gaat verwijderen. Verwijder deze toepassing alleen via doe-het-zelf indien u deze in zijn geheel zonder te breken kan verwijderen.

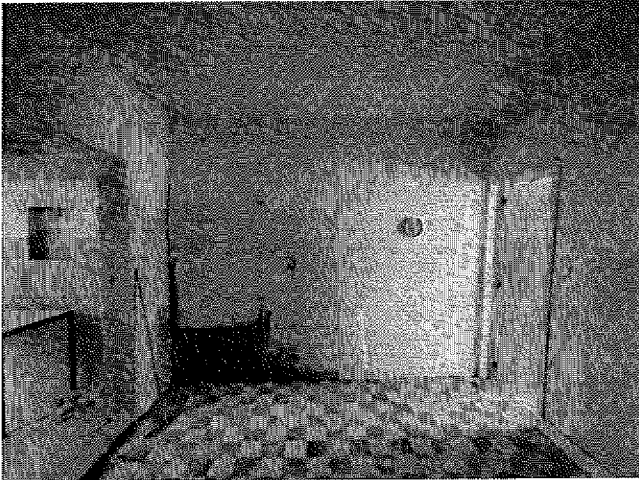
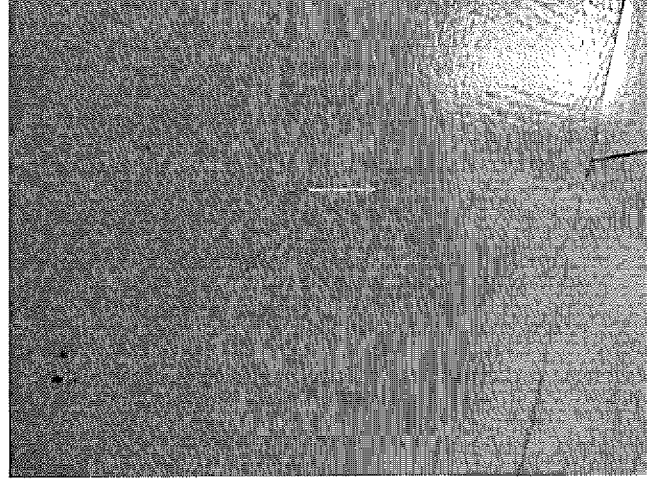
Fiche 6: Wandpanelen leefruimte

Eindbeoordeling materiaalisico	Verhoogd materiaalisico en/of verhoogde kans op vezelvrijgave
--------------------------------	---

Gebondenheid	Categorie 1: hechtgebonden in oorsprong
Asbestsoort (vezeltype)	Crocidoliet aanwezig
Asbestconcentratie	Laag (< 50%)
Afschermingsgraad van het gehele materiaal	Geheel of deels (ook) vrij aan de binnenlucht
Toestand van het materiaal	Licht beschadigd, licht verweerd. Intact materiaal type Pical – asbestboard of categorie III 'gebondenheid'

Beschrijving	Wandpanelen leefruimte
Omgeving	Binnen
Primaire drager	Binnenwand
Asbestmateriaal	Plaat, paneel, tablet - Type Menuiserie
Bindmiddel van asbestmateriaal	Cement
Gebondenheid op basis van bindmiddel	Hecht
Hoeveelheid (oppervlakte - dikte - aantal)	• 8,00 m ² - 0,30 cm - 1 stuk
Totaal volume	0,024 m ³
Eenvoudig bereikbaar	Ja
Bevestigingswijze	• Genageld, geniet
Identificatiemethode	Vaststelling zonder monstername

Destructieve handeling voor identificatie	Nee
Opmerking	Platen waargenomen aan muur rechtse muur van de tussenruimte. Bij latere verbouwingen aandachtig blijven voor asbestverdachte plaatmaterialen aan de muren en plafonds.

Verwijderen

- Verwijder dit asbestmateriaal zo snel mogelijk. Volg de toestand goed op.

- Eenvoudige handelingen: mag via doe-het-zelf of door werknemer(s) met opleidingsattest eenvoudige handelingen
Hechtgebonden asbest mag via doe-het-zelf of door werknemer(s) met opleidingsattest eenvoudige handelingen verwijderd worden. Vraag bij uw aannemer na of deze over een certificaat "eenvoudige handelingen" beschikt. Ga deze toepassing niet zelf verwijderen.

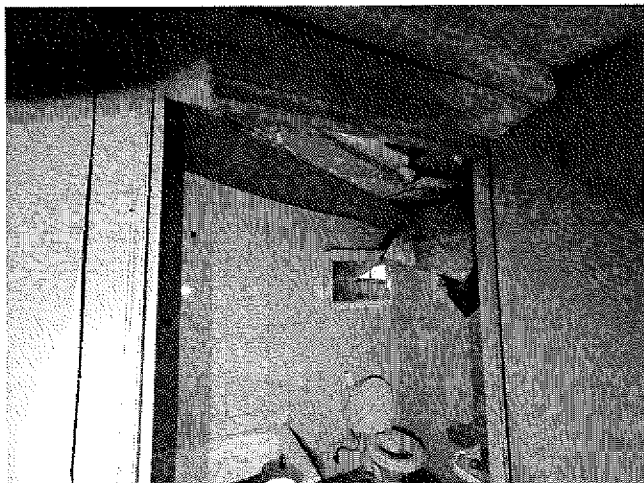
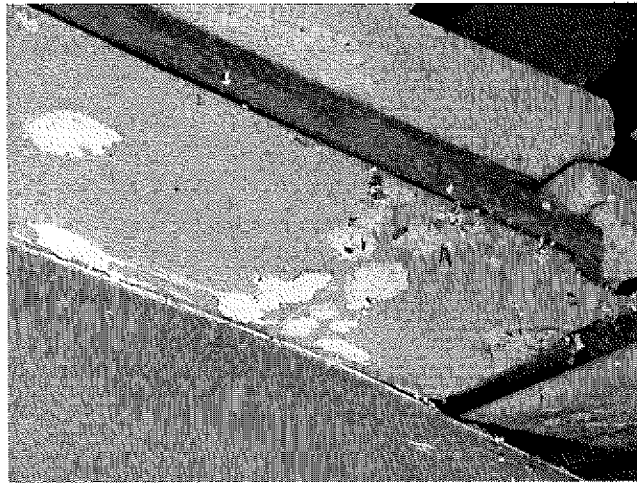
Eindbeoordeling materiaalrisico	Verhoogd materiaalrisico en/of verhoogde kans op vezelvrijgave
---------------------------------	--

Gebondenheid	Categorie 1: hechtgebonden in oorsprong
Asbestsoort (vezeltype)	Aleen chrysotiel
Asbestconcentratie	Laag (< 50%)
Afschermingsgraad van het gehele materiaal	Geheel of deels (ook) vrij aan de binnenlucht
Toestand van het materiaal	Matig beschadigd, matig verweerd

#	Type	Referentie	Resultaat
7.1	Mengmonster	M4	Chrysotiel

Beschrijving	Plafondpanelen
Omgeving	Binnen
Primaire drager	Plafond
Asbestmateriaal	Plaat, paneel, tablet - Type Menuiserite
Bindmiddel van asbestmateriaal	Cement
Gebondenheid op basis van bindmiddel	Hecht

Hoeveelheid (oppervlakte - dikte - aantal)	<ul style="list-style-type: none"> • 10,00 m² - 0,40 cm - 1 stuk • 7,00 m² - 0,30 cm - 1 stuk
Totaal volume	0,061 m ³
Eenvoudig bereikbaar	Ja
Bevestigingswijze	<ul style="list-style-type: none"> • Geschroefd • Genageld, geniet
Identificatiemethode	Vaststelling met monsternamen
Destructieve handeling voor identificatie	Nee
Opmerking	Platen waargenomen in de inkomhal en in de badkamer. De overige plafonds zijn bedekt met diverse karton en piepschuimen platen. Hierachter kunnen zich nog andere asbesthoudende plaatmaterialen bevinden. Bij latere verbouwingen aandachtig blijven voor asbestverdachte plaatmaterialen aan de muren en plafonds.

Verwijderen

- Verwijder dit asbestmateriaal zo snel mogelijk. Volg de toestand goed op.

- Eenvoudige handelingen: mag via doe-het-zelf of door werknemer(s) met opleidingsattest eenvoudige handelingen
Hechtgebonden asbest mag door werknemer(s) met opleidingsattest eenvoudige handelingen verwijderd worden. Vraag bij uw aannemer na of deze over een certificaat "eenvoudige handelingen" beschikt. Gezien het om een beschadigde binnentoepassing gaat, mag deze niet via doe-het-zelf verwijderd worden
- Hermetische zone (erkend asbestverwijderaar)
Indien de platen ook vastgelijmd zijn, dient verwijdering te gebeuren door een erkend asbestverwijderaar volgens in hermetische zone.

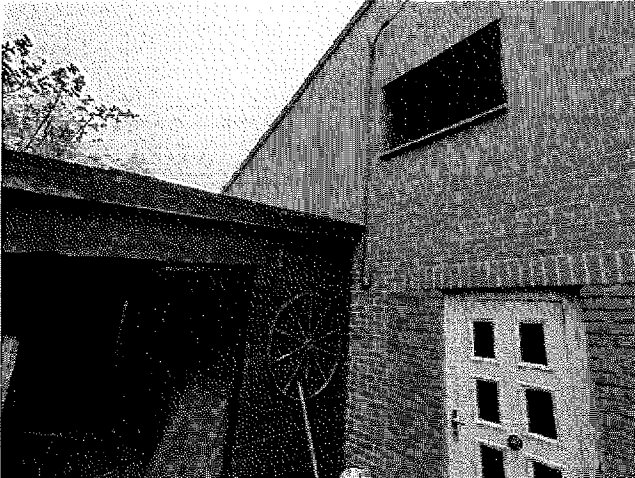
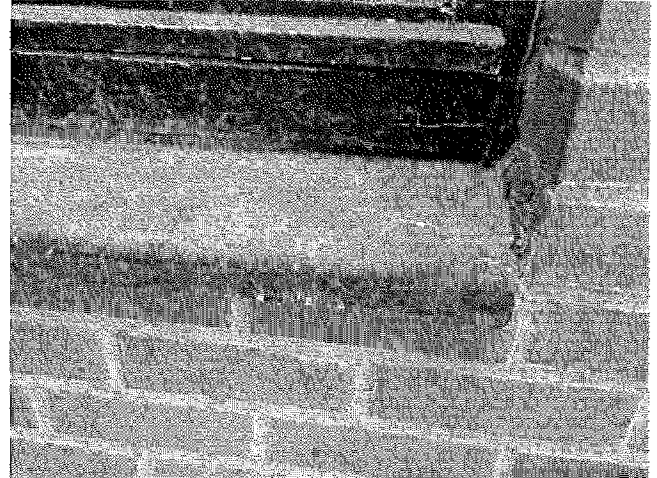
Fiche 8: Raamdorpels (hol)

Eindbeoordeling materiaalisico	Laag materiaalisico en/of verlaagde kans op vezelvrijgave
--------------------------------	---

Gebondenheid	Categorie 1: hechtgebonden in oorsprong
Asbestsoort (vezeltype)	Crocidoliet aanwezig
Asbestconcentratie	Laag (< 50%)
Afschermingsgraad van het gehele materiaal	Enkel randen niet afgeschermd maar geen contact met binnenluchtstromen
Toestand van het materiaal	Licht beschadigd, licht verweerd. Intact materiaal type Pical – asbestboard of categorie III 'gebondenheid'

Beschrijving	Raamdorpels (hol)
Omgeving	Buiten
Primaire drager	Wandopening verticaal (raam, deur, ...)
Asbestmateriaal	Plaat, paneel, tablet - Hol
Bindmiddel van asbestmateriaal	Cement
Gebondenheid op basis van bindmiddel	Hecht
Hoeveelheid (oppervlakte – dikte – aantal)	• 0,30 m ² - 6,00 cm - 2 stuks
Totaal volume	0,036 m ³

Zorgvuldig beheer

- Zorg voor een veilig beheer. Vermijd het beschadigen van het asbestmateriaal. Controleer de toestand jaarlijks op wijzigingen.

- Eenvoudige handelingen: mag via doe-het-zelf of door werknemer(s) met opleidingsattest eenvoudige handelingen
Hechtgebonden asbest mag via doe-het-zelf of door werknemer(s) met opleidingsattest eenvoudige handelingen verwijderd worden. Vraag bij uw aannemer na of deze over een certificaat "eenvoudige handelingen" beschikt. Neem de nodige veiligheidsmaatregelen zoals beschreven in de bijlagen indien u deze toepassing zelf gaat verwijderen. Verwijder deze toepassing alleen via doe-het-zelf indien u deze in zijn geheel zonder te breken kan verwijderen.

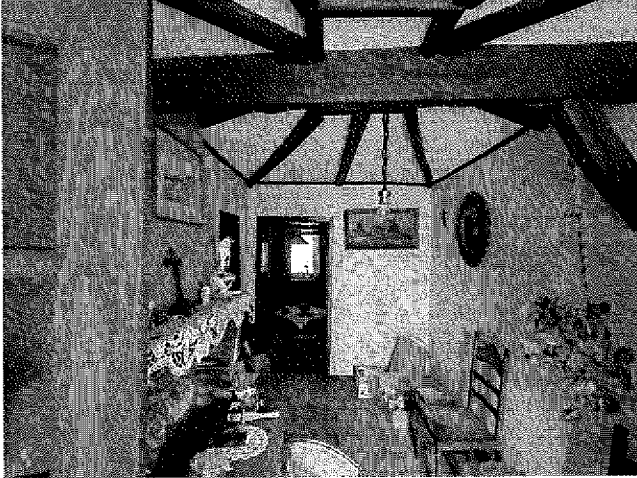
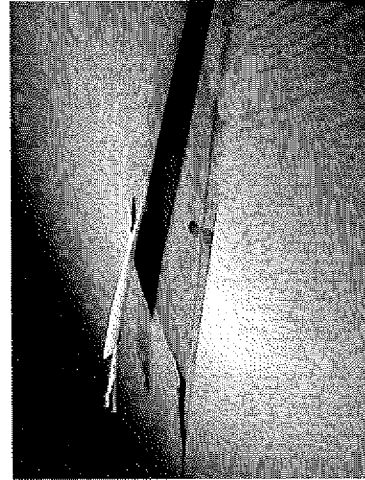
Fiche 9: Wandpanelen rechtse gedeelte woning

Asbestmateriaal

Zorgvuldige handelingen

- Zorg voor een veilig beheer. Vermijd het beschadigen van het asbestmateriaal. Controleer de toestand jaarlijks op wijzigingen.

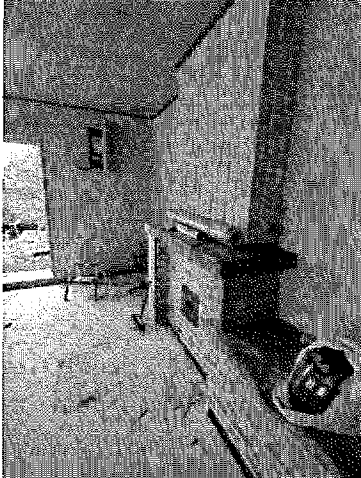
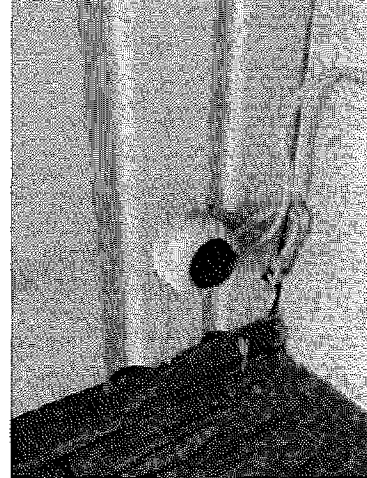
Fiche 10: Bakeliet elektro

Asbestmateriaal

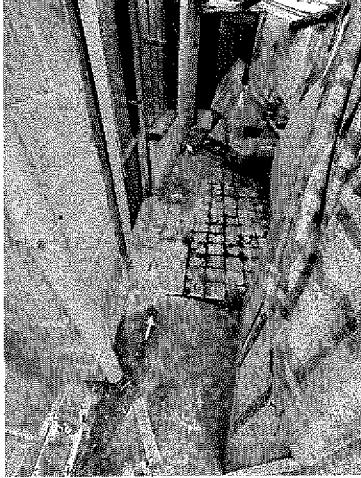
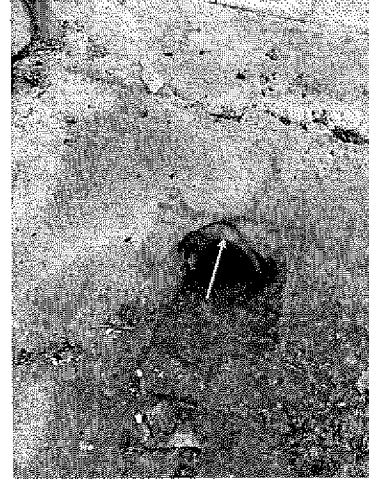
Fiche 11: Buis waterafvoer

Asbestmateriaal

Bevestigingswijze	• Verlijmd, ingegoten, versmeerd
Identificatiemethode	Vaststelling zonder monstername
Destructieve handeling voor identificatie	Nee
Opmerking	Niet zichtbaar hoever de buis in de grond doorloopt.

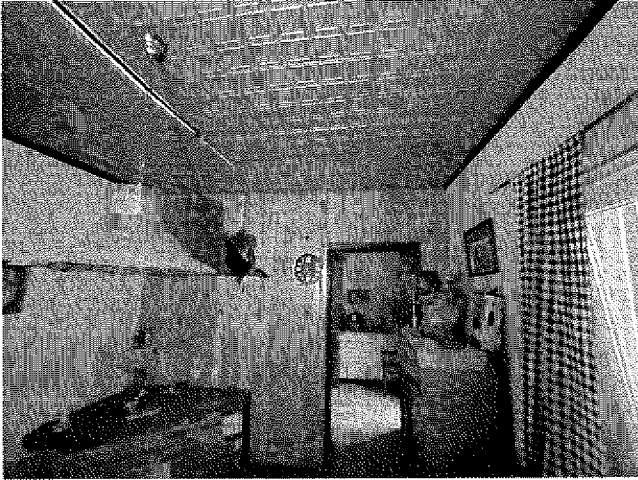
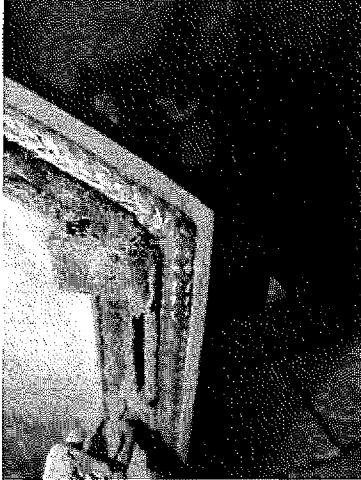
Fiche 15: Valse plafonds

Identificatiemethode	Redelijk vermoeden
Primaire drager	Plafond
(Asbest)materiaal	In-situ afwerkingslagen - Pleisterwerk (wand, plafond, ...)
